# 勞工處

## 2017年3月29日港珠澳大桥工程 致命意外的简要调查报告

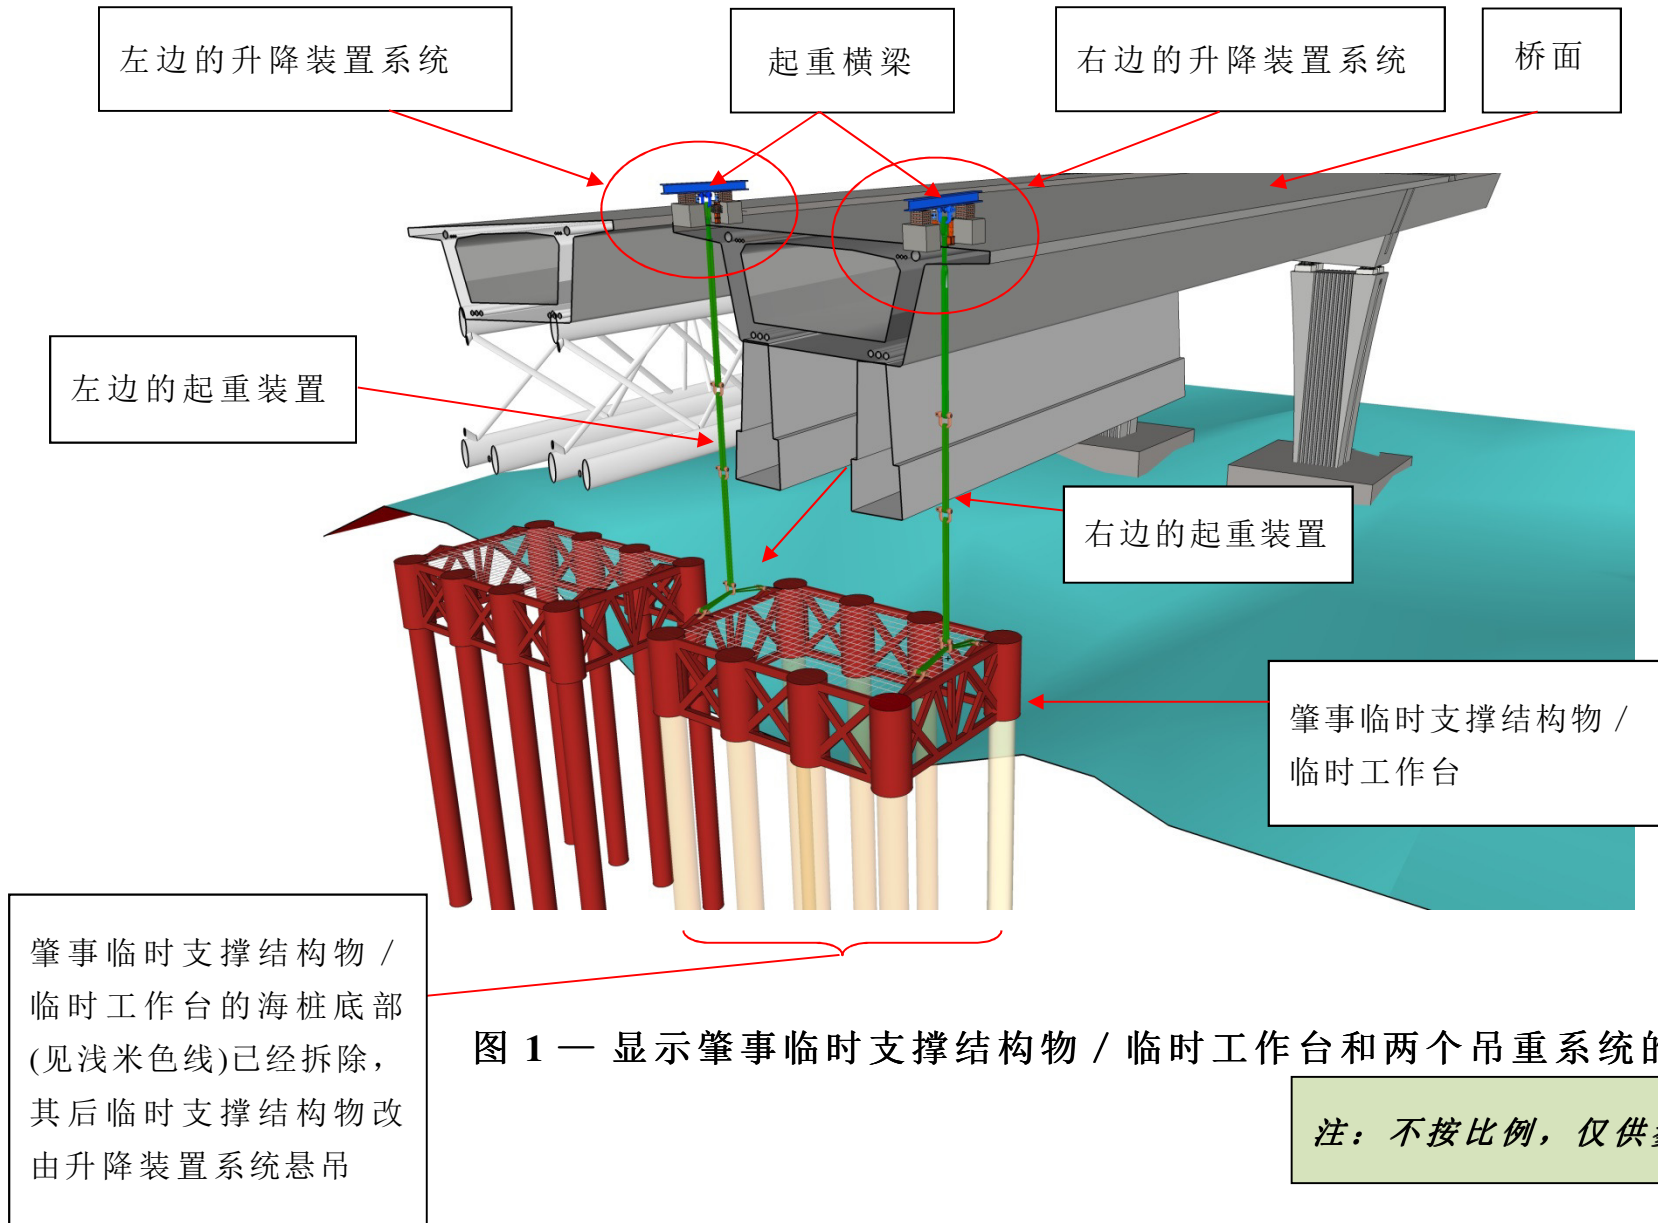
- 1.1 2017年3月29日下午约3时，港珠澳大桥香港接线—香港特别行政区边界至观景山段(路政署合约编号HY/2011/09)的建筑地盘发生了一宗工业意外。意外涉及一个位于兴建中大桥桥底的临时工作台倒塌，并导致两名工人死亡及三名工人受伤。
- 1.2 该临时工作台是临时支撑结构物的一个主要组成部份，原本由海桩支撑承托。事发前，海桩的底部已被拆除，而该临时工作台由大桥桥面上两个升降装置系统以多组起重装置所悬吊(请参阅附录图1)。

2.3.3 在事发前一天(即 2017 年 3 月 28 日)，肇事临时支撑结构物的八支海桩底部已全数拆除。自失去底部分支撑后，肇事临时支撑结构物(包括：海桩顶部、临时工作台和上层结构物)随即由两个分别设于桥面左右两边的升降装置系统所悬吊(图 1)。

图 1 — 显示肇事临时支撑结构物 / 临时工作台和两个吊重系统的简图

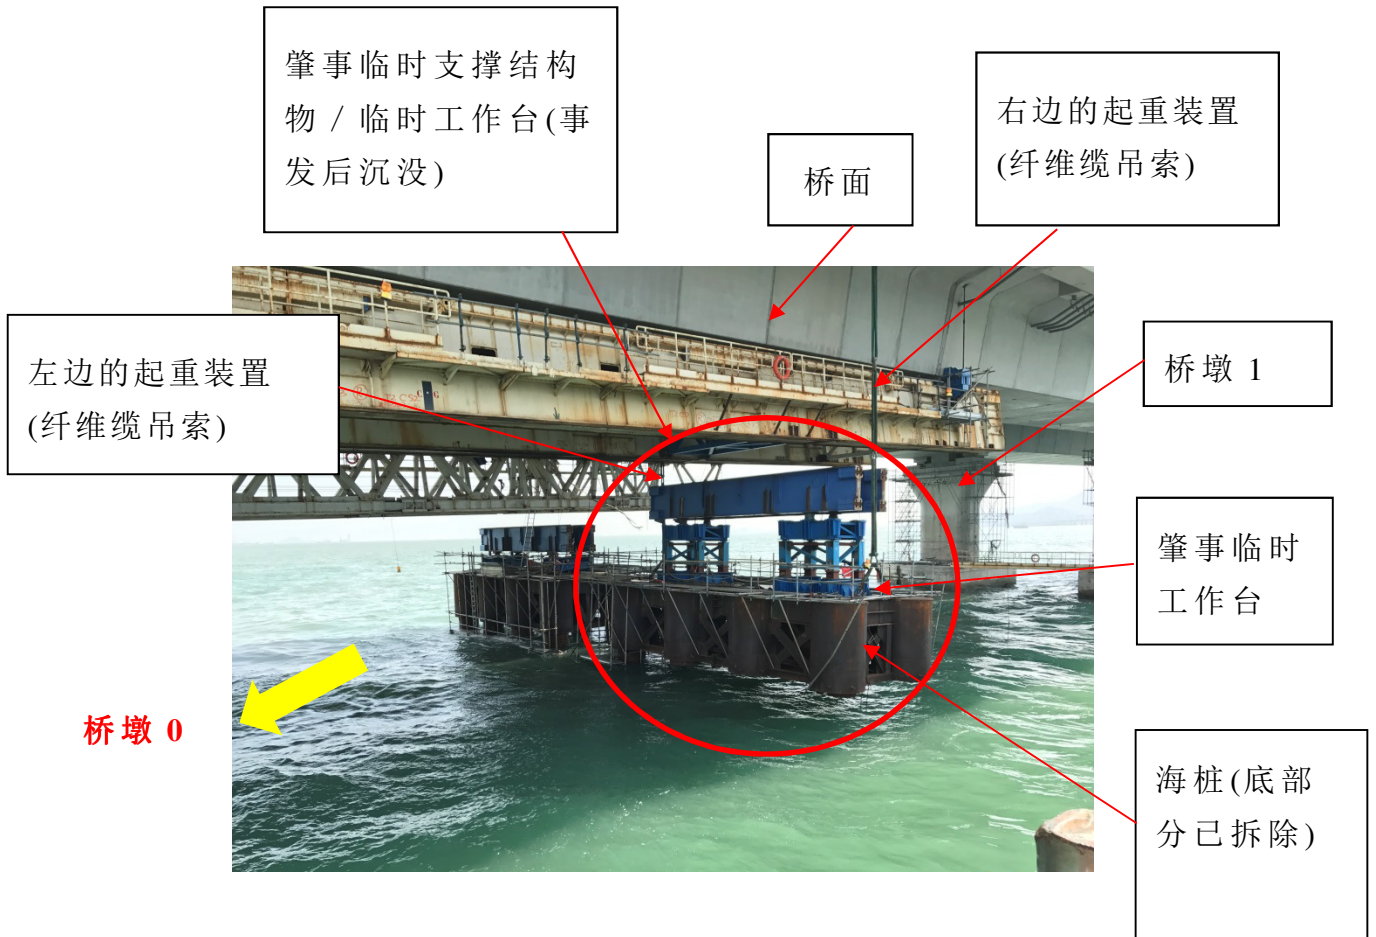
2.3.1 桥墩 0 与桥墩 1 之间的海面上架设了两个临时支撑结构物，作为安装大桥预制组件并嵌成桥面的支撑承托(照片 1 — 事发前奥雅纳于 2017 年 3 月 28 日拍摄)。每个临时支撑结构物均以八支海桩为基座作支撑。

照片 1 — 位于桥墩 0 与桥墩 1 之间的意外地点全景图  
 (照片摄于 2017 年 3 月 28 日(事发前一天))

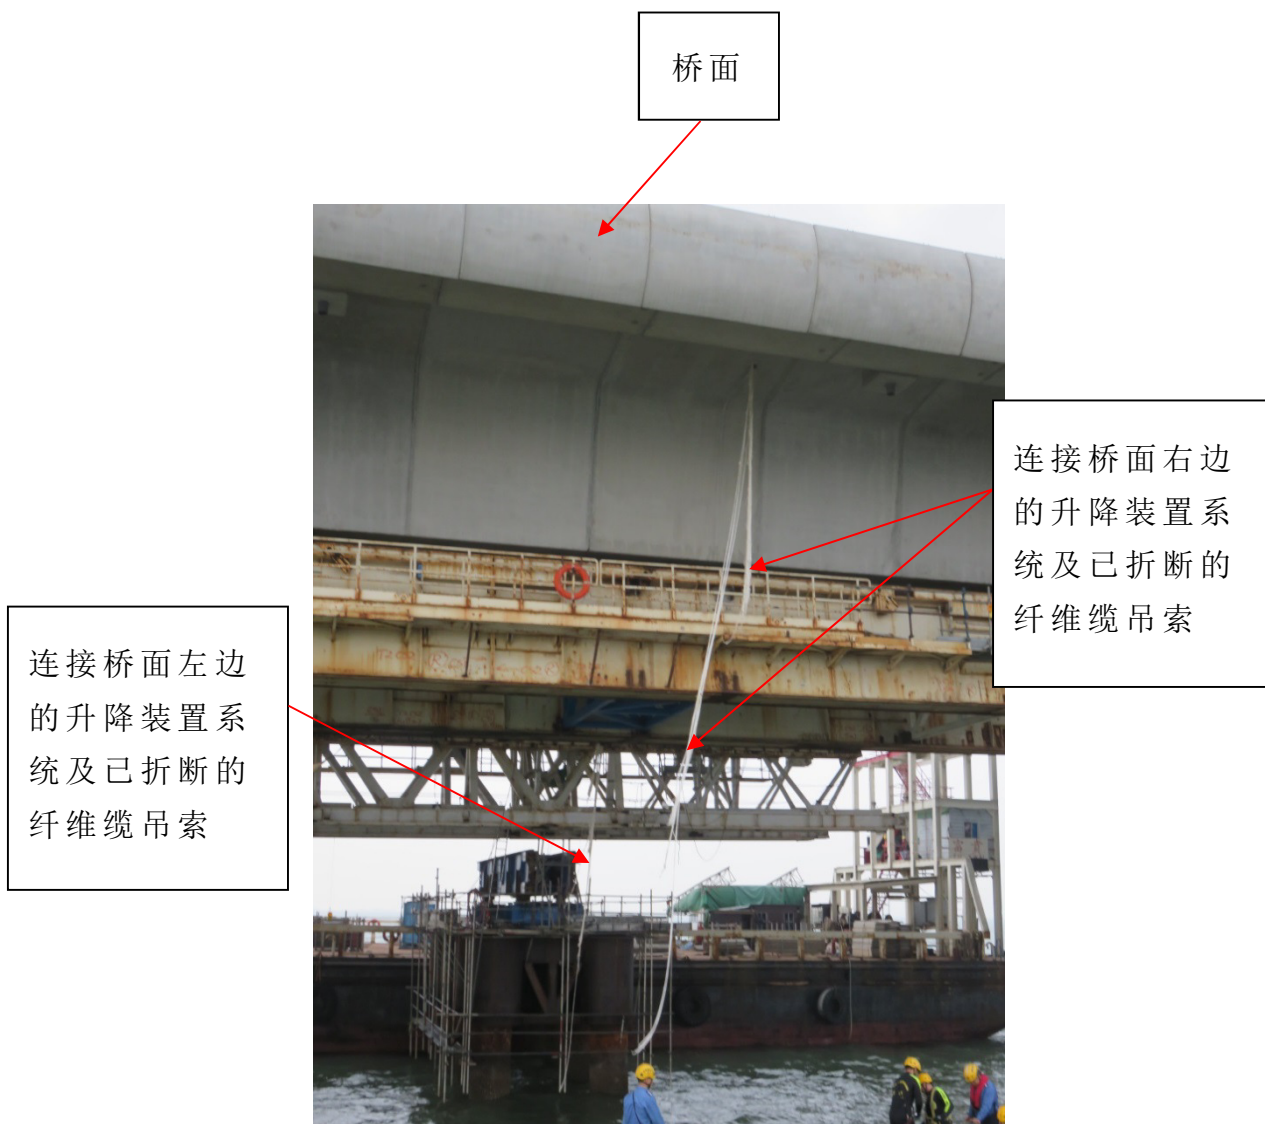
5.2.1 事发后，桥面下方有两条折断的纤维缆吊索悬吊在半空中(照片 2)。

5.4.2 起重横梁倒塌所产生并施加在起重装置的下坠力，令致两条纤维缆吊索折断，而被该等吊索悬吊的临时工作台最终直堕入海。

照片 2 — 显示事发后桥面下方已折断的纤维缆吊索

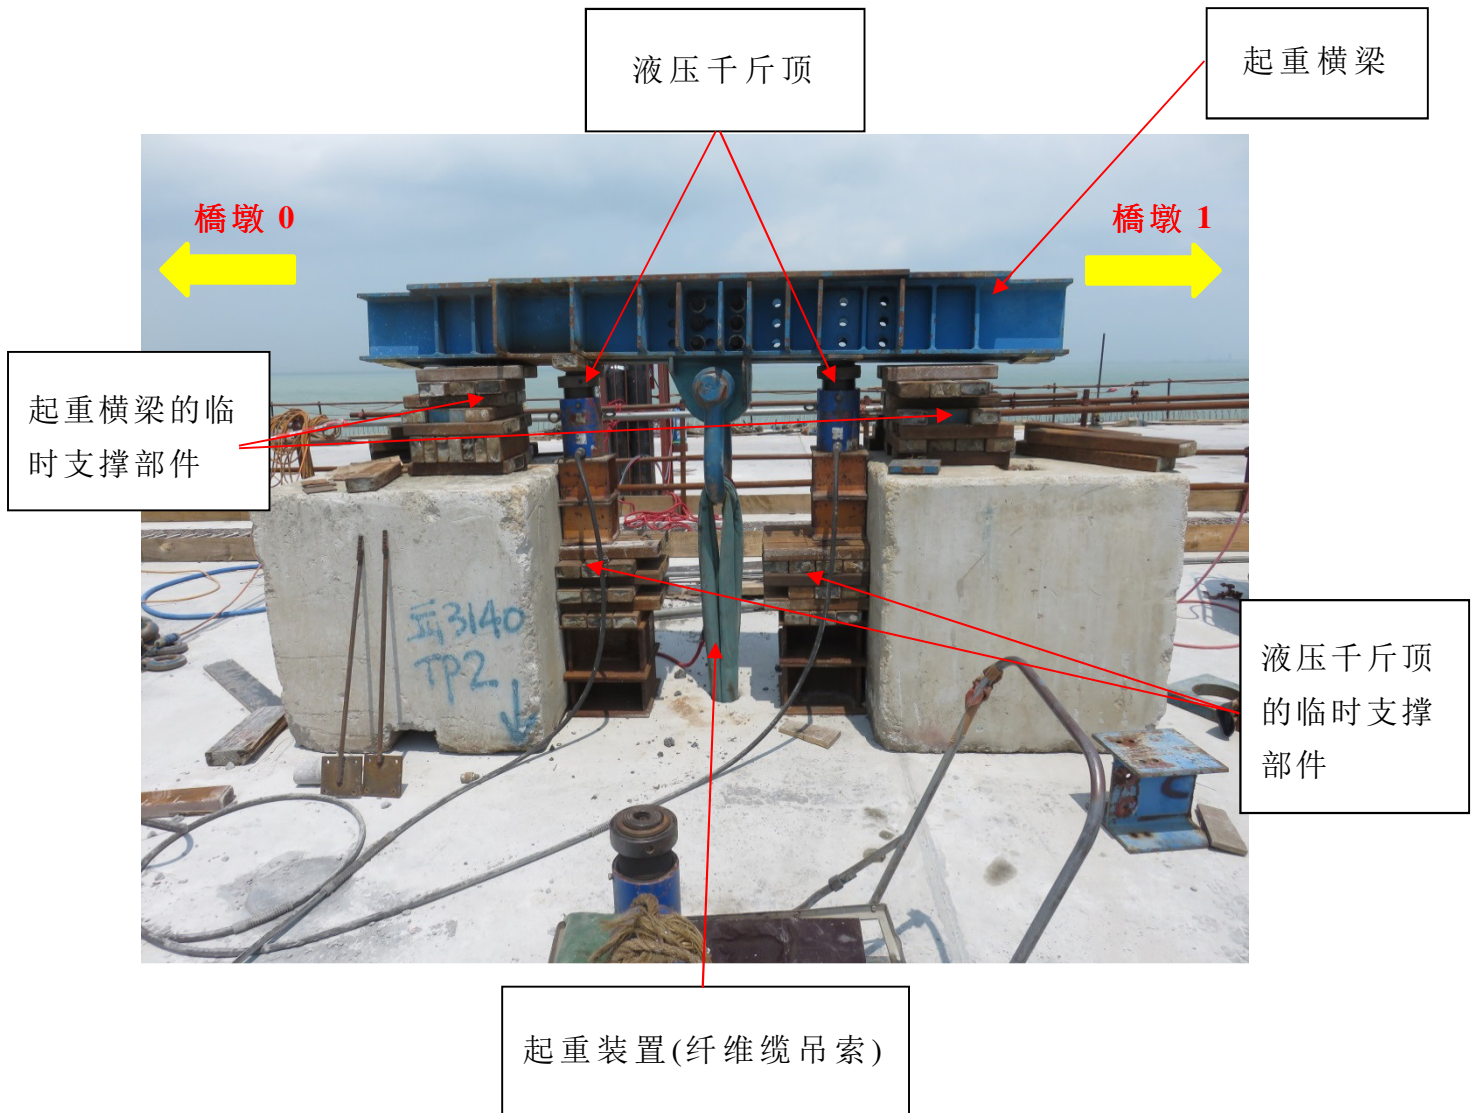
5.2.2 桥面上有两组作悬吊临时工作台用的升降装置系统。右边的升降装置系统已倒塌(照片 4)，起重横梁、液压千斤顶及其支撑部件散落在桥面上，而左边的升降装置系统则保持完整(照片 3)。

照片 3 — 在兴建中桥面左边没有倒塌的升降装置系统

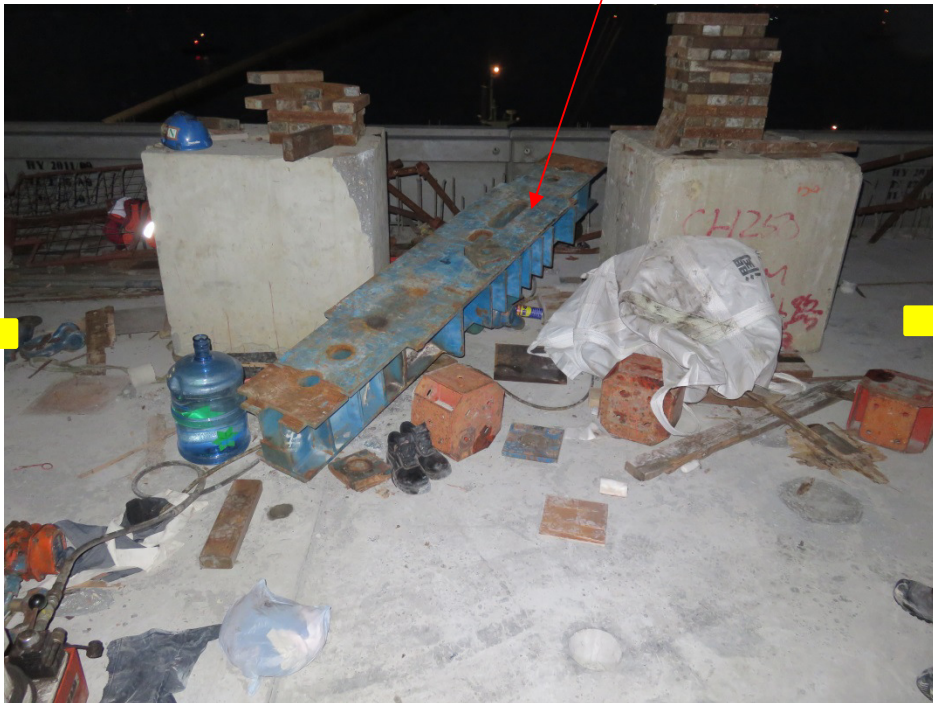
- 3.1 有关临时工作台原本计划于事发当日拆除并以趸船运走。死者(1)、死者(2)和伤者(2)合成一组，负责拆除右边的临时工作台，伤者(1)和伤者(3)是另一组的成员，负责在桥面上操作升降装置系统。
- 3.2 意外关键一刻，桥面的液压千斤顶正把右边的起重横梁升起，继而提升悬吊着的临时工作台，以腾出空间供趸船在下方停泊。
- 3.3 在提升过程中，桥面右边的起重横梁倒塌，导致两条纤维缆吊索折断。该两条吊索分别属两组起重装置用作悬吊临时工作台左右位置(照片 4)。由于起重装置损毁，临时工作台随即直堕入海。在提升期间，死者(1)、死者(2)和伤者(2)正在拆除一个设在该临时工作台周边的金属棚架。由于该三名工人的安全吊带系在临时工作台的护栏上，故此他们随着堕下的临时工作台一同被拖入海里。与此同时，在桥面上工作的伤者(1)和伤者(3)亦被倒塌中的起重横梁击中，导致他们右脚骨折。
- 3.4 从海中获救的伤者(2)身体多处受伤。此外，消防处的潜水员分别在 2017 年 3 月 29 日下午约 7 时及 3 月 30 日下午约 7 时在海中寻获死者(2)和死者(1)的躯体，并证实他们死亡。

5.2.3 千斤顶的支撑部件由一些临时凑合而成的金属块组成。劳工处的调查发现，用该等金属块作支撑千斤顶的机械完整性未经评估，特别是各金属块在不同负荷状况下的强度更属未知之数。此外，把金属块堆栈在一起的整体稳定性也未经评估。

- 5.4.1 意外的主因怀疑是右边升降装置系统的液压千斤顶的不稳定临时支撑部件塌下，引致起重横梁倒塌。

右边已倒塌的  
起重横梁

照片 4 — 在兴建中桥面右边的已倒塌起重横梁
