有关 翻新及维修工程 职业意外致命个案集

劳工处
职业安全及健康部

2018 年 9 月第二版 (本修订版主要为插图内工人配戴的安全帽
加上帽带。)

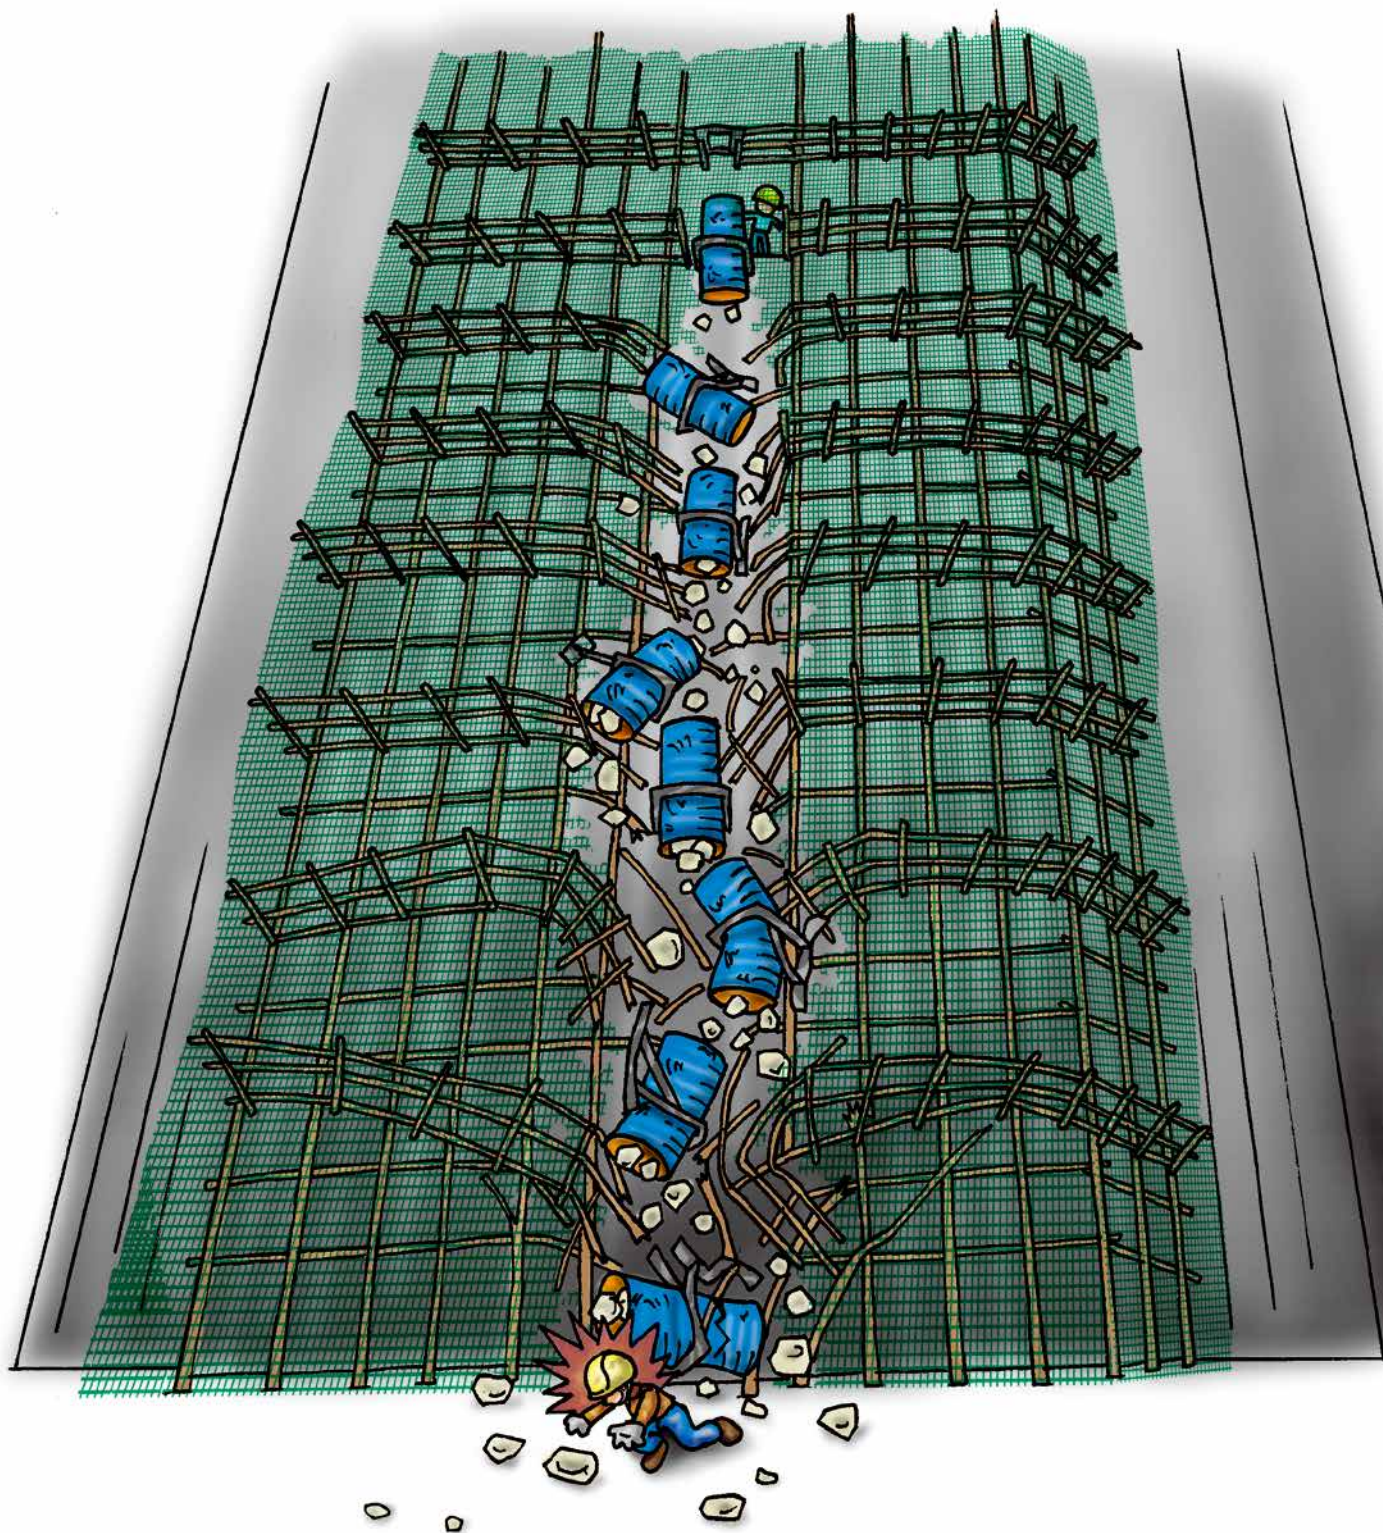
一名管工 被倒塌的垃圾槽击中致命

在一个大厦翻新工程地盘，大厦的外墙安装有多个垃圾槽，用以运送从各层移除的瓦砾。事故发生时，工人正在大厦上层清除外墙的纸皮石，并利用垃圾槽将瓦砾送到地面，此时，其中一个垃圾槽突然倒塌，令全组垃圾槽及瓦砾一并坠落，击中当时正在地面平台工作的死者。

垃圾槽由一段段的 uPVC 管（一种塑胶聚合物）接合而成，以几个钢支架固定在大厦外墙。然而，垃圾槽的垂直负荷是完全依靠最底层的托架来承托。其它支架只是用来固定垃圾槽的位置。

垃圾槽并无依照任何工程设计建造。安装工人未经训练，亦没有安装垃圾槽的经验。安装后，垃圾槽结构的稳定性亦未经合格人士检验。

uPVC 管并非构造垃圾槽的合适材料。其脆弱的特性未必能够承托由各层跌落的废弃纸皮石的冲力。垃圾槽直径亦太小，让大块瓦砾可能导致槽管阻塞，构成槽内废弃物堆积起来的风险。

此外，倒进垃圾槽的废弃物体积可能过大，阻塞了垃圾槽，并在槽内堆积起来。由于最底层的托架未能支撑额外的负荷，致令垃圾槽自大厦外墙脱落并倒塌。

- a** 垃圾槽应由专业工程师妥为设计、建造及检验，方可使用。投入使用后，亦应善加保养。
- b** 应采取安全且对工人没有危害的方法安装垃圾槽。
- c** 应选用合适而坚固的物料建造垃圾槽。
- d** 应采取必要的预防措施，以免工人被坠下的材料及物件击中。
- e** 必须提供充足资料、指示、训练及监督，以确保工人工作时的安全。

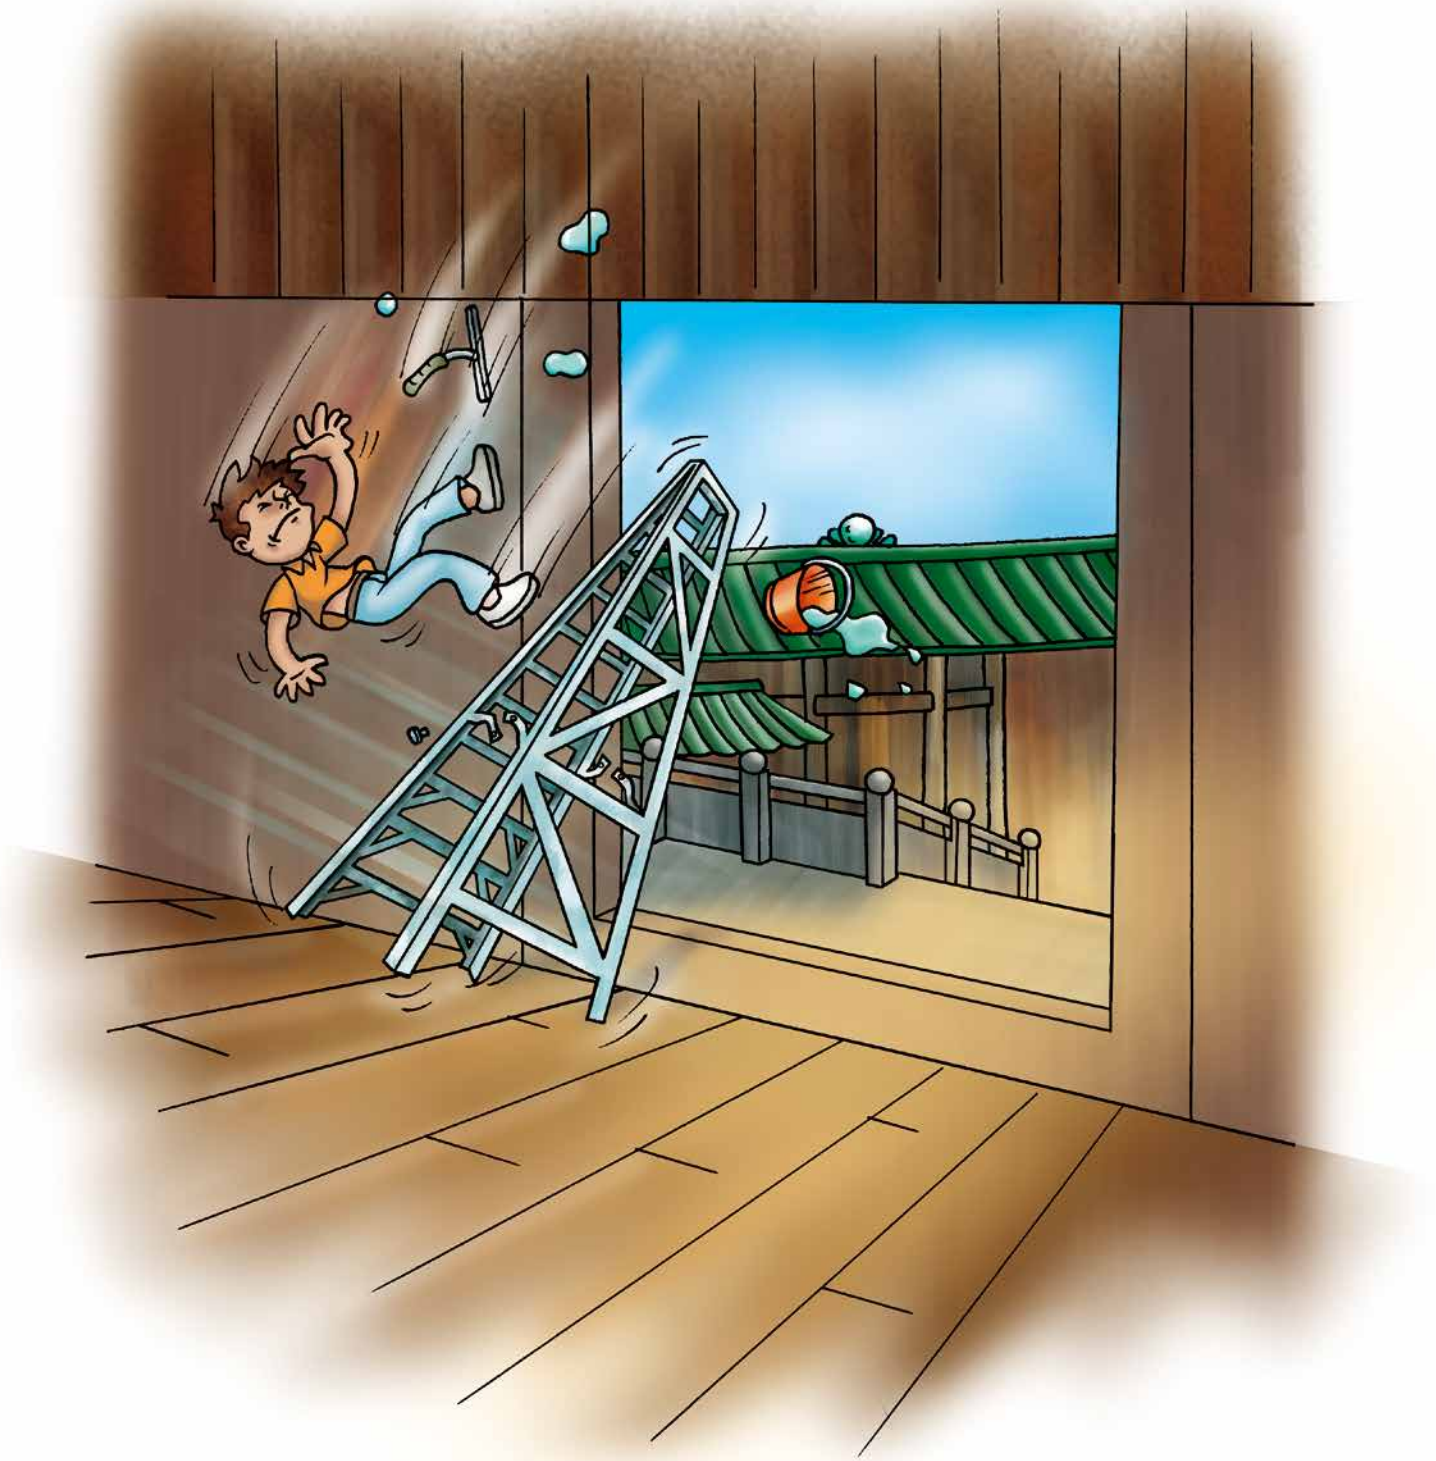
一名清洁工人在折梯上工作时墮地

清洁承包商指派包括死者在内的一组工人在一间寺庙进行清洁工作。工人使用铝质折梯辅助清洁高处的窗户。事故发生时，死者正骑坐在铝质折梯上清洁主殿入口上面的窗户。他意外地失去平衡，连人带梯一起跌到地上。死者头部严重受伤，于翌日去世。

死者使用的铝质折梯只有一边装有踏脚梯级。水桶放在梯顶，其下有 11 个梯级。放置水桶的梯顶离地 3.1 米。倘若梯子完全张开架在地上，梯的前后两端底部相距 1.56 米。

梯子原设有两个限制装置，以限制梯子前后两端的张开幅度。不过，两个限制装置连接点的窝钉和介子都已失去。而其中一个限制装置以一条铁线缚着连接点，重新接驳。另外，亦使用一段电线将一条木橈杆缚在梯的前后两端以限制梯子的张开距离。

梯脚的防滑橡胶垫已全部失去。由于寺庙的地面铺有瓷砖，把没有防滑橡胶垫的折梯架在滑溜的地面上，在高空进行清洁工作，是既不稳定也不安全。

- a** 应为在高空进行清洁窗户的工人提供合适的工作台。
- b** 折梯应构造良好并妥善保养。
- c** 必须提供充足资料、指示、训练及监督，以确保工人工作时的安全。在切实可行情况下，高空工作应由合格人士严密监督。

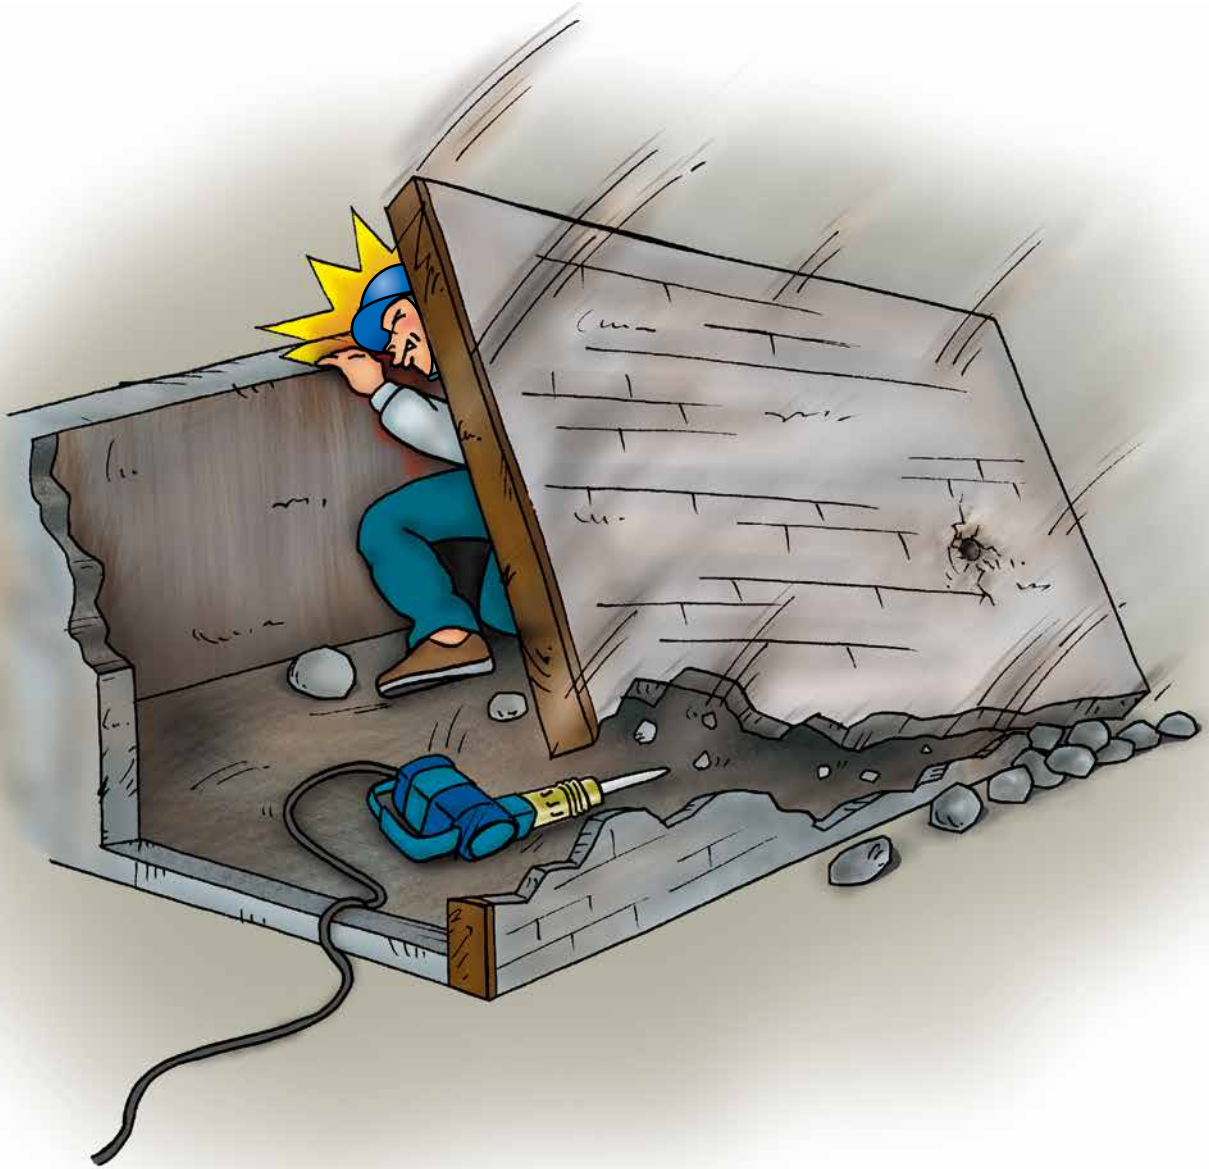
一名工人被拆卸中的砖墙击中

一名承包商受聘拆除住宅大厦天台上的违例建筑物。拆卸期间，一名工人使用手提式电动石屎轧碎机来打碎砖墙。整面墙壁突然倒塌，击中该名工人。他被夹于塌下的墙壁和旁边的矮墙之间，不幸丧生。

意外发生前，要拆除的砖墙的大半墙脚已被挖掉。承包商计划用一根绳子把那面墙壁拉倒。

在倒塌的墙壁上发现一个洞，其直径与现场发现的手提式电动石屎轧碎机的钻头的直径相符，相信死者正试图用电动石屎轧碎机来打碎墙壁。被挖了墙脚的砖墙稳定性抵受不了外力，以致倒塌。

拆卸前没有进行风险评估。被挖了墙脚的砖墙没有人看管，也没有利用临时结构物加以支撑，周围亦没有围栏隔开，亦没有张贴警告告示。

- a** 应就拆除砖墙制订一套安全的工作制度。采用由上至下的拆除方式。
- b** 在可能发生危险的地方应明确区划并以围栏隔开。未经许可，任何人士不得入内。
- c** 应使用临时支撑物稳固拆除中的砖墙。若没有人看管，应该在显眼处张贴警告告示。
- d** 必须提供充足资料、指示、训练及监督，以确保工人工作时的安全。

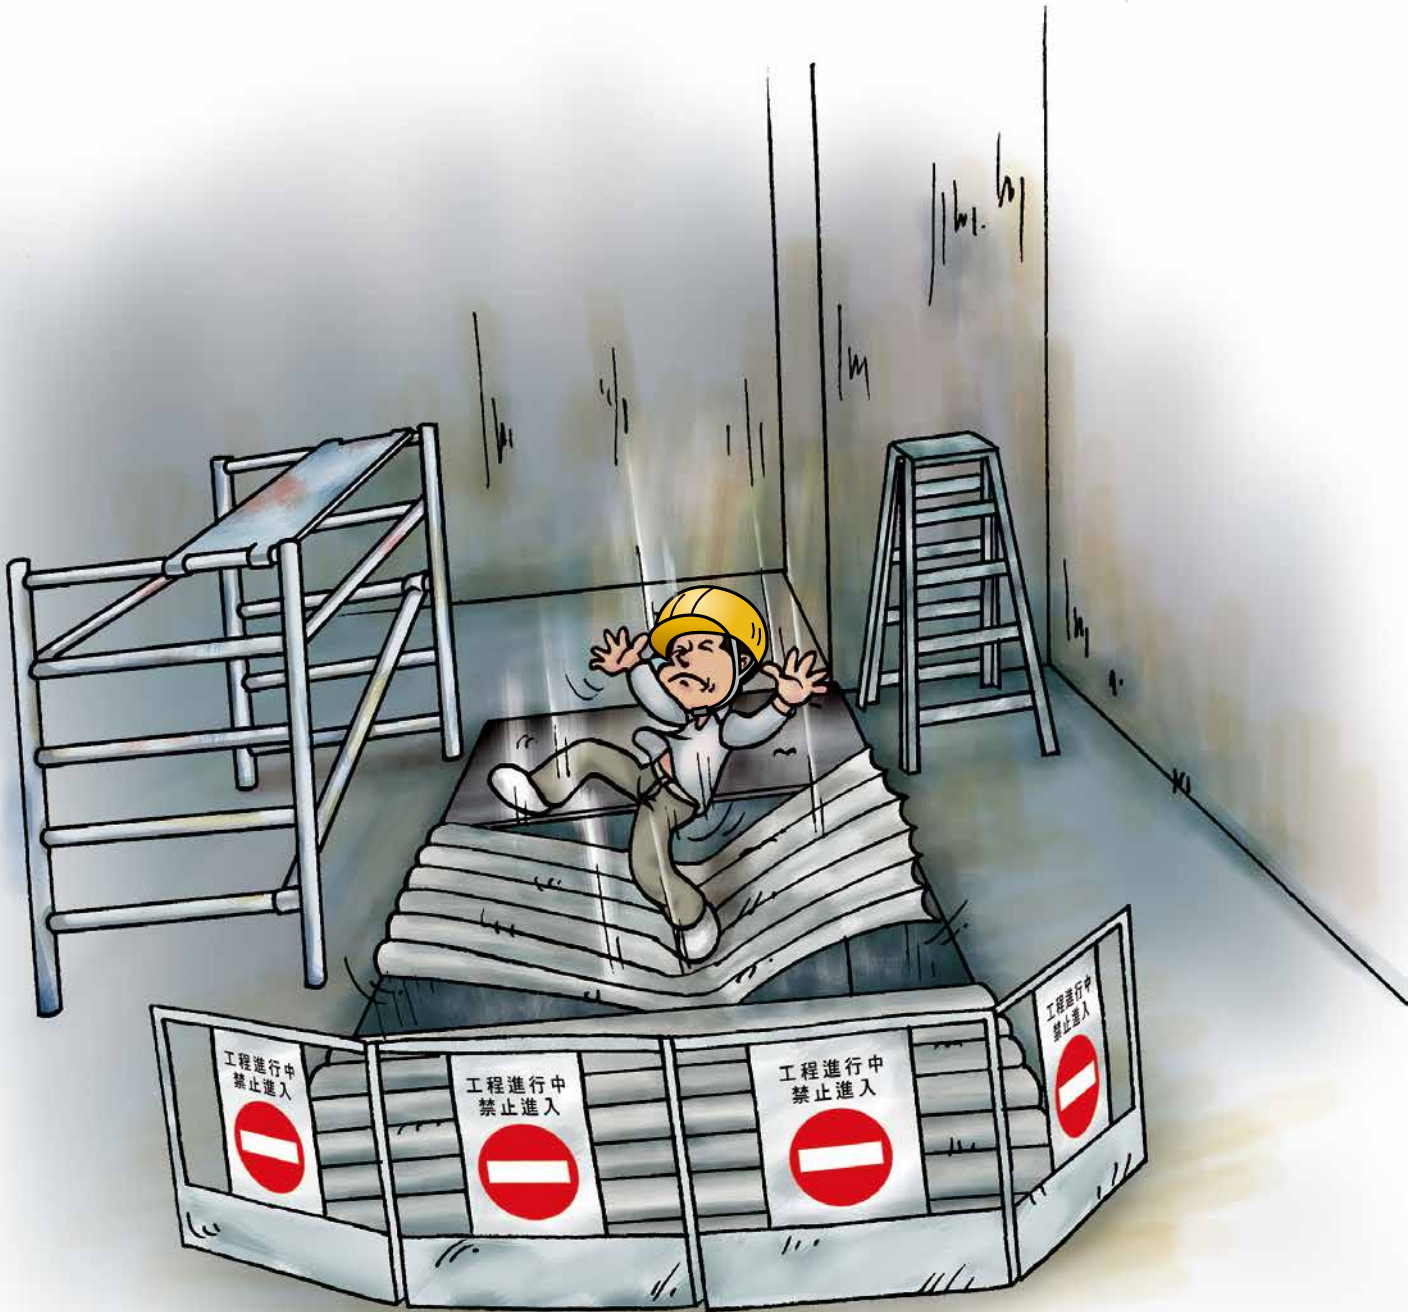
一名工人 由楼面洞口跌至下一层

一个铁路变电站的机房正进行电力及空调改善工程。贯穿上层机房与下层机房之间地台的风槽须予拆除。风槽拆掉后，楼面露出一个 3 米 x 1.8 米的洞口。该楼面洞口当时用一块金属板和两块波纹板覆盖。意外发生前，死者及其管工正在下层机房工作。死者被指派到上层机房，向在该处工作的人拿取一件工具。死者在上层机房从楼面洞口附近工作中的工人那里拿到工具后，不慎踩在覆盖着楼面洞口的盖板上。其中一块波纹板移位，他就跌到垂直距离 7 米的下一层。

金属板和波纹板的尺码均小于楼面洞口的面积。因此，只能打横覆盖在楼面洞口较短的一面，并且没有靠紧地固定，容易移位。

楼面洞口只有正前面装有围栏。其余三面并没有适当的防护。

没有张贴警告，显示楼面洞口的存在。

- a** 楼面洞口应妥善围封或覆盖，以免工人由高处墮下。
- b** 用于覆盖楼面洞口的物料应具有足够的面积、结构坚固，并固定于适当位置。
- c** 应在楼面洞口范围的显眼处张贴告示，警告工人有关可能从高处墮下的危险。

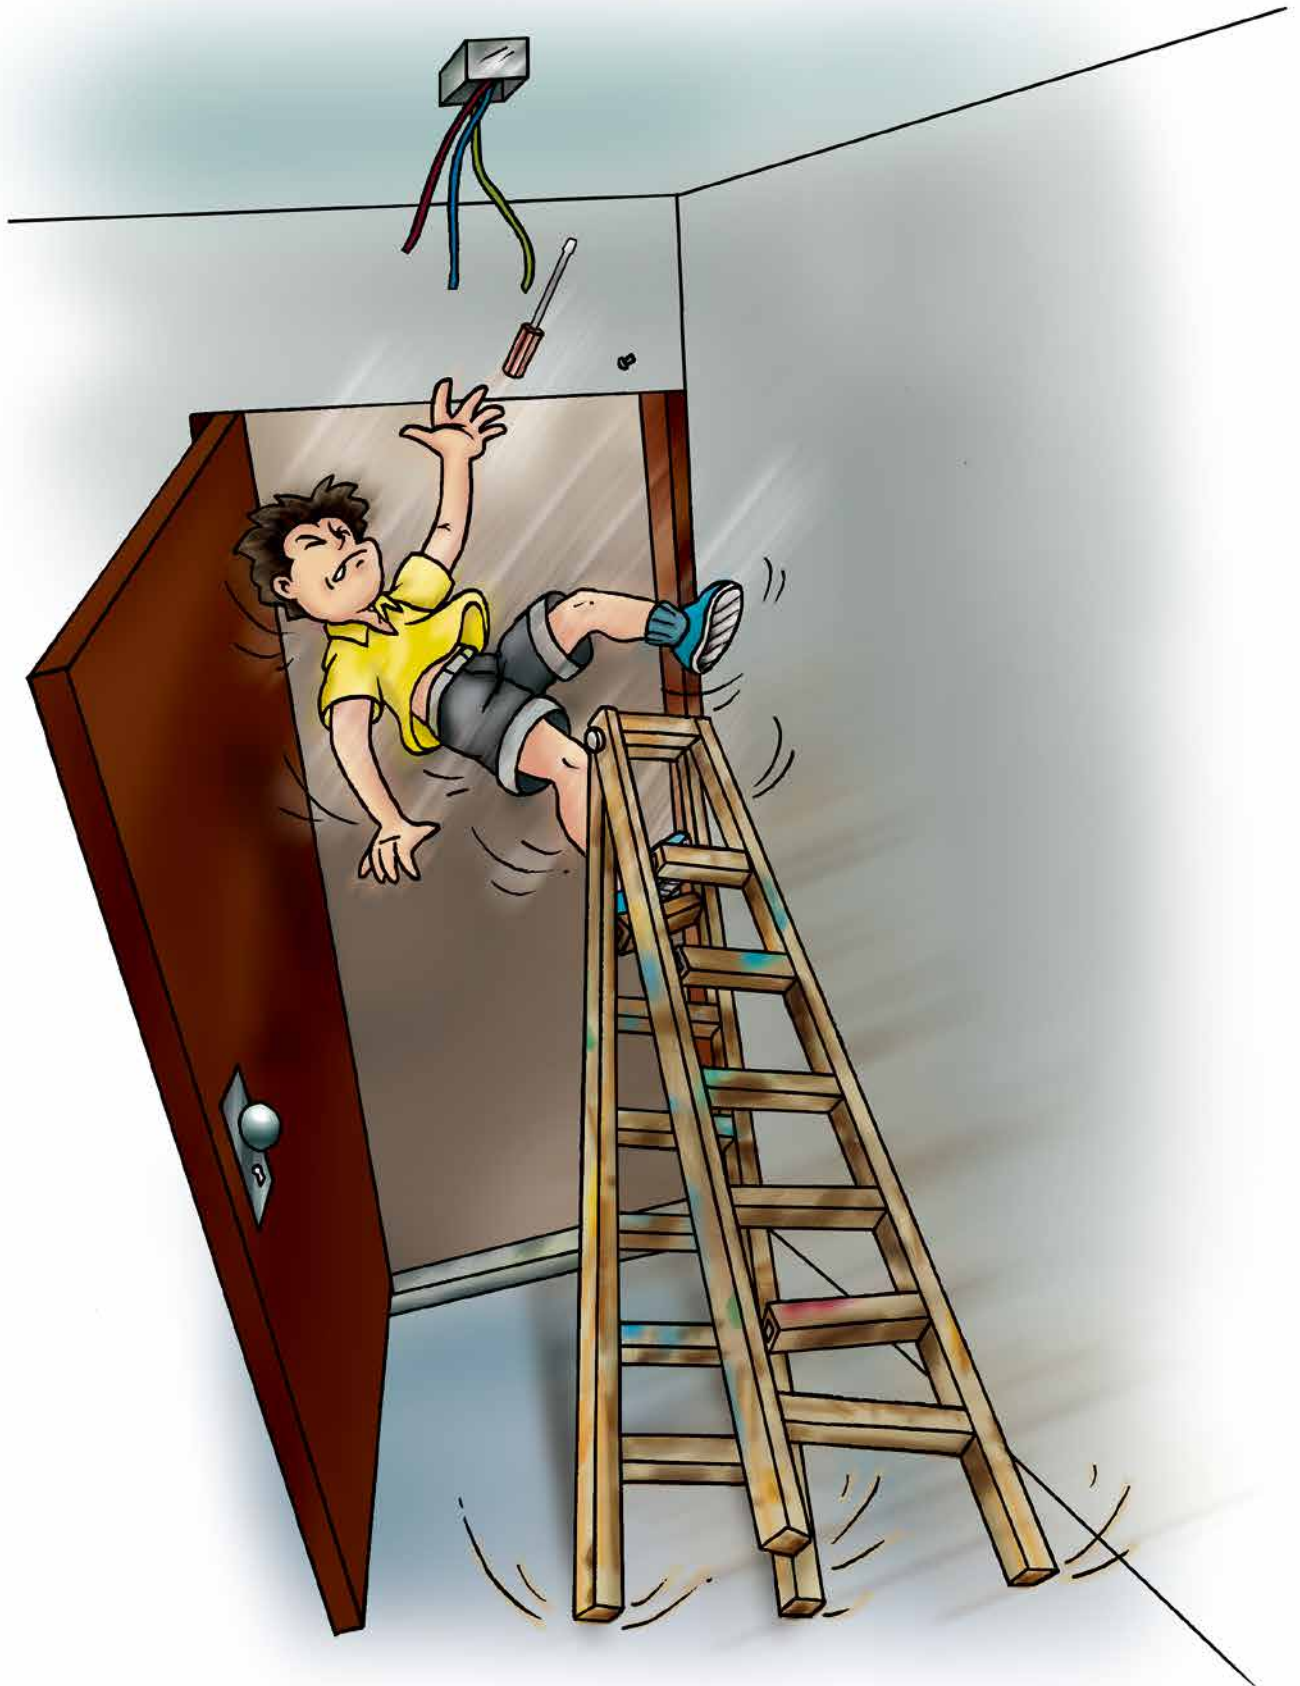
一名工人在木折梯上进行电力维修工程时跌下

一所正在翻新的学校建筑物正进行电器维修保养。死者及其一组工人负责在学校附属的礼拜堂天花板上安装电线槽。意外发生前，死者骑在一张有 6 个梯级的木折梯上，进行水平测量工作。死者在工作中失去平衡，连人带梯翻倒在地上，头部严重受伤，及后去世。

折梯并无善加保养，连接梯子前后两端的两个金属铰位已变形松开，折梯只有一边留有限制前后两端张开幅度的限制装置。再者，梯子张到最大架于地面时，四只脚的其中一只离地短了 15 毫米。这些不稳定状况令梯子在使用时产生摇晃。

意外涉及的折梯全面张开时高 1.78 米。死者须骑坐在梯顶或梯顶之下的第二级，并完全伸出双手去进行水平测量工作。这种姿态令他不能用手扶着梯子保持平衡。外伸身体的姿势可以令本来已不稳定的折梯摇晃及翻倒。

现场并没有为在高空进行水平测量工作提供适当的工作台，也没有防堕设备，如安全吊带、独立救生绳或其他适合的系稳物等。

- a** 若工作不能安全地在地面进行，应提供设有围栏及踢脚板的合适工作台。
- b** 应定期检查及妥善保养折梯，以确保其在安全状况下使用。
- c** 应进行风险评估，并制订和实施安全的工作方法。
- d** 必须提供充足资料、指示、训练及监督，以确保工人工作时的安全。在切实可行情况下，高处工作应由合格人士紧密监督。

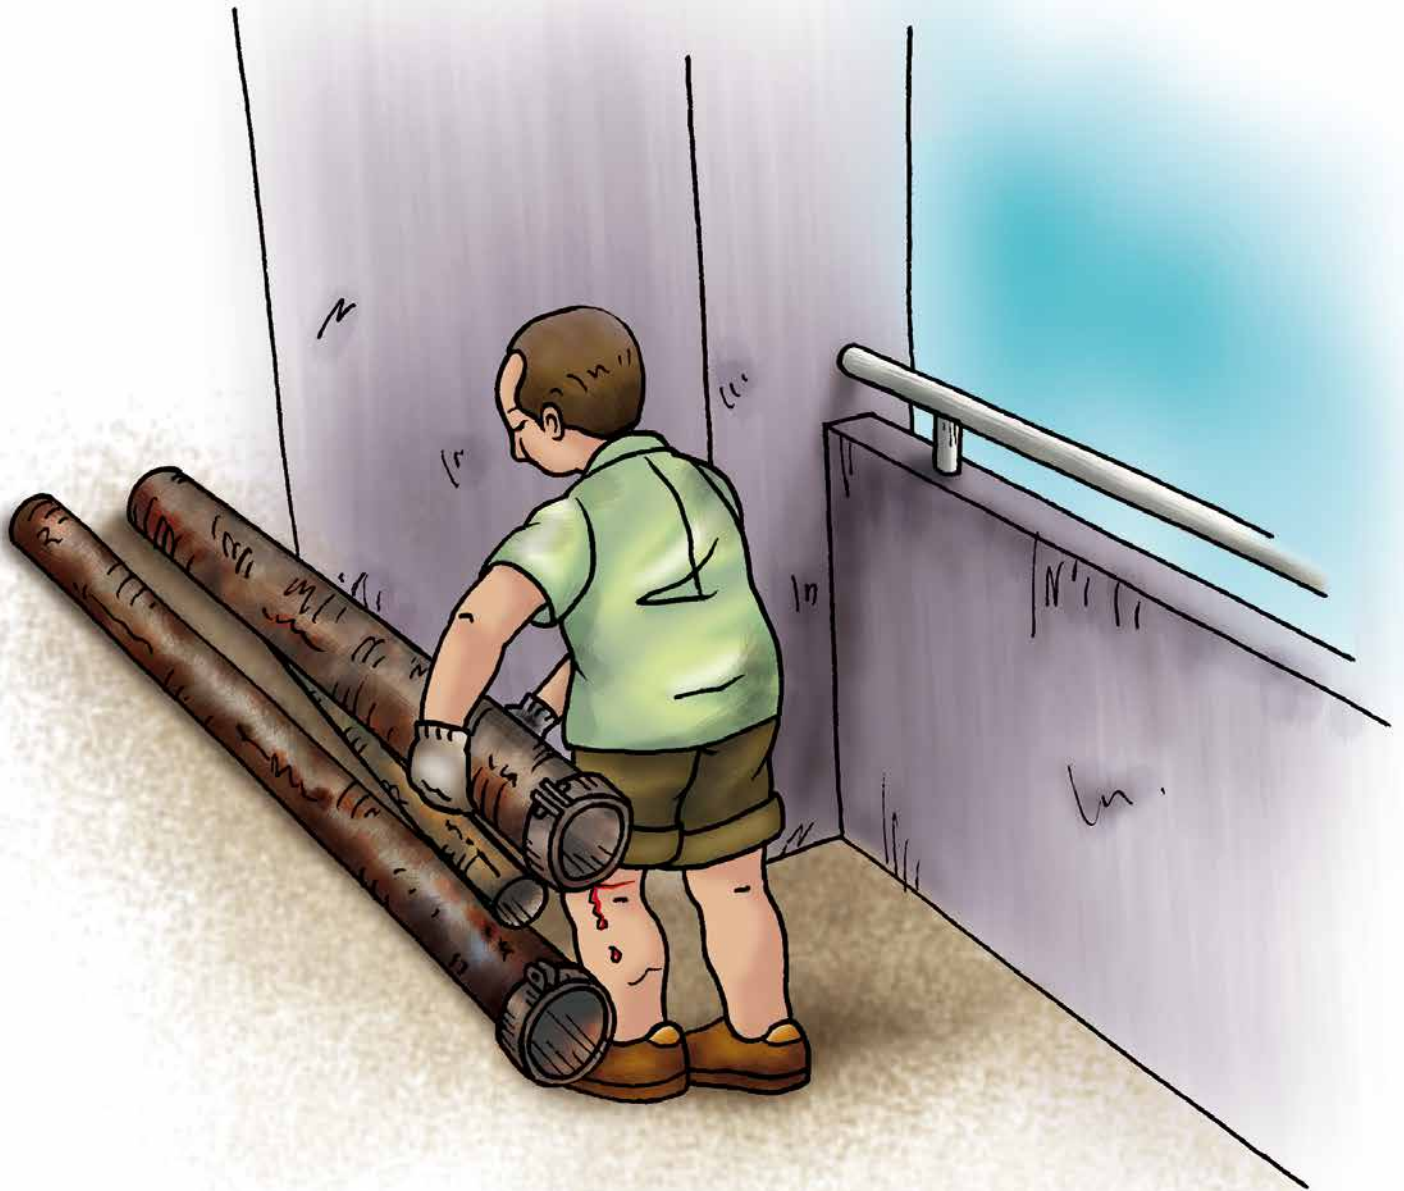
一名工人被割伤，事后死于感染

一幢获翻新的住宅大厦正进行更换排污水管及其他水喉工程。死者及两名同事被指派在天井内拆卸排污水管。该两名同事在较高位置拆卸排污水管，而死者则留在天井的地面，负责接过两名同事拆下来的管子。工作进行中，死者左腿被锋利的喉管夹断批口割伤。受伤后，他没有即时清洗及妥善敷裹伤口，又没有求医，伤口受到感染，数日后身亡。

排污水管更换工程前并没有进行风险评估，亦没有制订及实施处理锋利物件的预防措施。

此外，负责人士并无向工人提供合适的衣物及个人防护装备。死者工作时只穿着一条「牛仔」短裤。

死者左腿被割伤后没有即时清洗及妥善敷裹伤口，而只用一块布料包扎，事后又没有求医，结果伤口被病菌感染以致后来身亡。

- a** 排污水管更换工程前应进行风险评估。应制订及落实执行安全工作程序，包括确保安全处理被拆下管子锋利管口的措施。
- b** 工人应获提供及使用所需的工作服及个人防护装备。
- c** 工人在工作时受伤，伤口应即时接受妥善的急救处理，并尽早寻求医生诊治。
- d** 必须提供充足资料、指示、训练及监督，以确保工人工作时的安全。

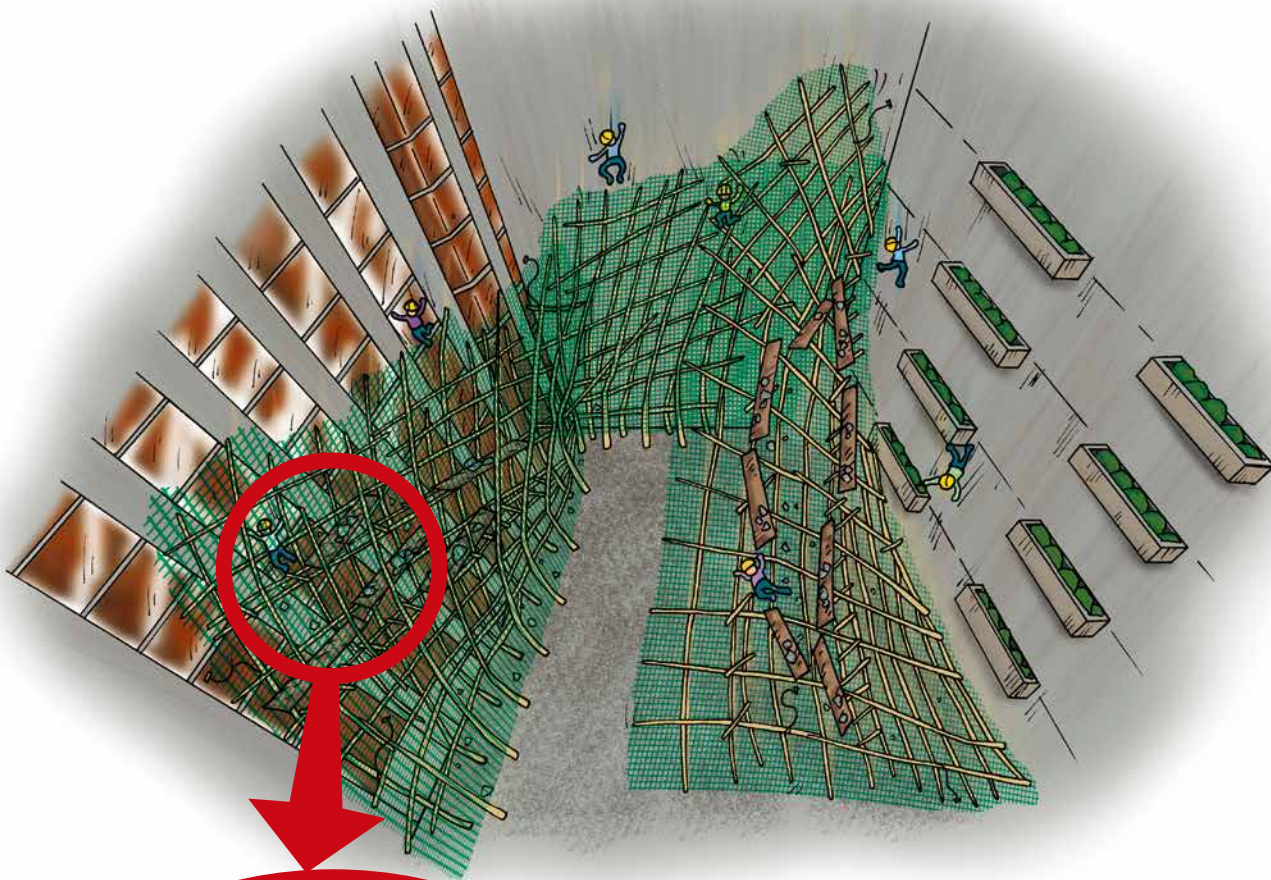
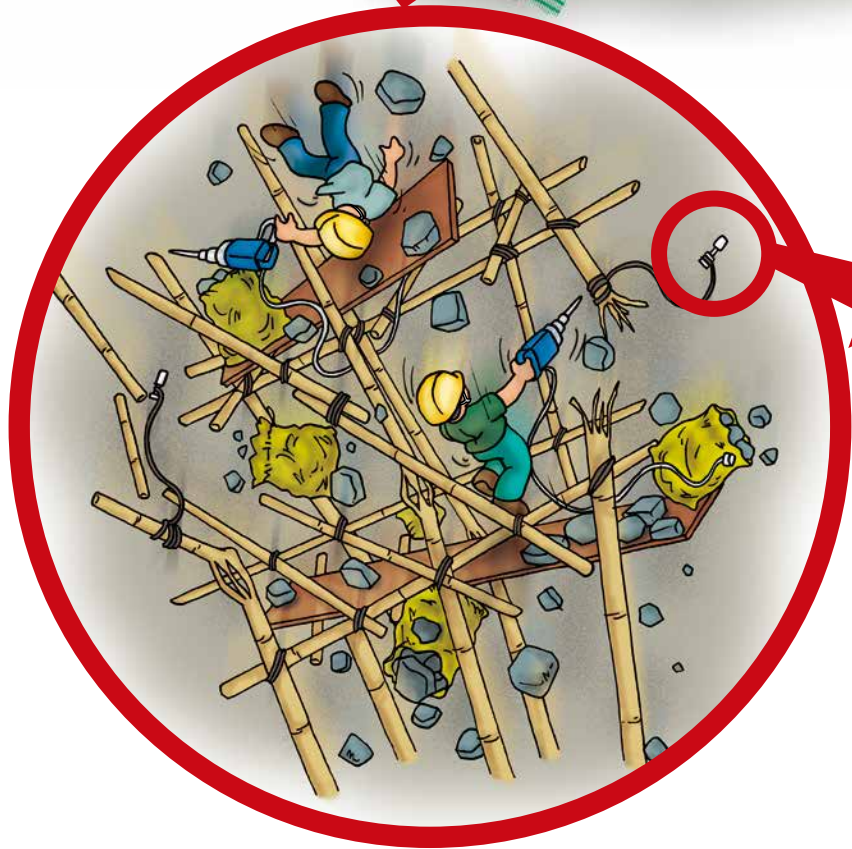
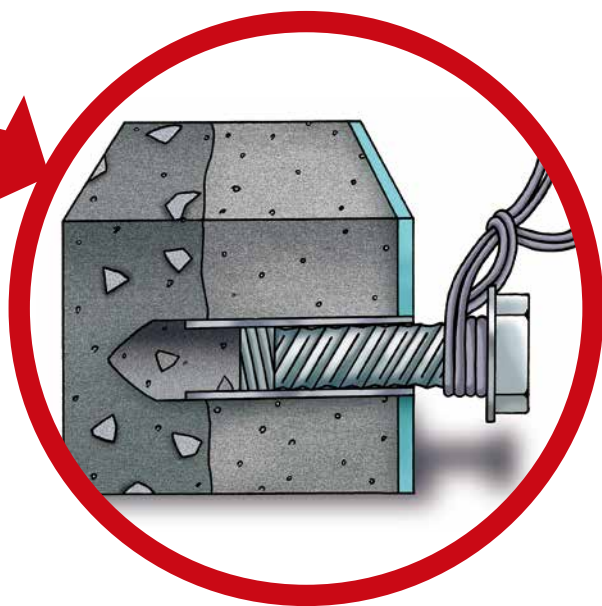
多名工人在大型竹棚架倒塌时受伤

事发当日上午，逾 30 名来自各行各业的工人在竹棚架上工作。他们忙于拆下窗户玻璃及窗框和砍除外墙的纸皮石。棚架上的工作台及斜棚续渐聚积了上千公斤的废料，包括纸皮石、水泥沙层和拆下的玻璃及窗框。在午饭复工后，最多工人工作的竹棚架忽然间倒塌。另外三个棚架亦随之相继倒塌在开放式的庭院上。工人随塌下的棚架一同堕下，结果造成一名工人死亡和十六名工人受伤。

四个竹棚架中，有两个宽 35 米，高 37 米，而另两个宽 16 米，高 37 米。尽管该等棚架的规模庞大，却非由专业工程师设计，且并无正式的建造细节及设计工程计算，也没有制订及实施有关竹棚架搭建、检查及保养的工作程序。

竹棚架的设计及建造，仅是基于由墙上拆下的纸皮石层的负荷而作的初步估算。然而，由于纸皮石、水泥沙层、窗户玻璃及窗框几乎同时拆下。实际的负荷比原本的估算大得多。

工地利用绞车与金属桶运送废料至天台。为方便金属桶的上落，竹棚上一些横杆被拆下来，棚架的整体结构坚固程度因而降低。

棚架利用一些镀锌铁线和「拉爆」螺栓钉牢在墙上，以限制棚架的横向移动。然而，大厦墙壁上并没有安装金属托架，作为棚架的中介支撑。墙上也没有窗台或其他结构支撑点，来分担棚架的负荷。

所采用的镀锌铁线直径界乎 1.06 毫米至 2.34 毫米之间，远远低于《竹棚架工作安全守则》(二零一七年九月第四版)规定的 6 毫米标准规格。此外，在砍除纸皮石时，部分的镀锌铁线亦给砍断了。

部份「拉爆」螺栓没有适当地固定及钉牢在大厦的墙上。套筒的尾部扩张不够，在纸皮石及水泥沙层砍掉后，覆盖

螺栓的深度随之减少，螺栓的摩擦抓着力亦大大减低。

由于竹棚架的支撑不够，有些稳固物经不起负荷。部分镀锌铁线断裂，而有些螺栓亦被拉出。其他稳固物同样承受不起转移过来的负荷，结果所有稳固物相继失效，造成四幅棚架逐一倒塌。

- a** 竹棚架应由专业工程师设计及审批，该工程师应为根据香港工程师学会章程属土木工程或结构工程专业的会员。
- b** 竹棚架的设计师与地盘工作人员之间应建立及保持有效的沟通。为确保搭建竹棚架及其后的保养工作妥善进行，应向有关地盘工人提供完整而清晰的设计图。
- c** 设计及建造棚架时，应充分考虑有关工程活动与相关负荷的资料。
- d** 应委派具备足够资历与专业知识的合资格人士，监督棚架的搭建、保养及检查，以确保棚架的一切修正及

改动均属适当，而没有对其稳定性构成风险。

- e 应制订及实施工作安全制度，协调在竹棚架上开展的多项工作。

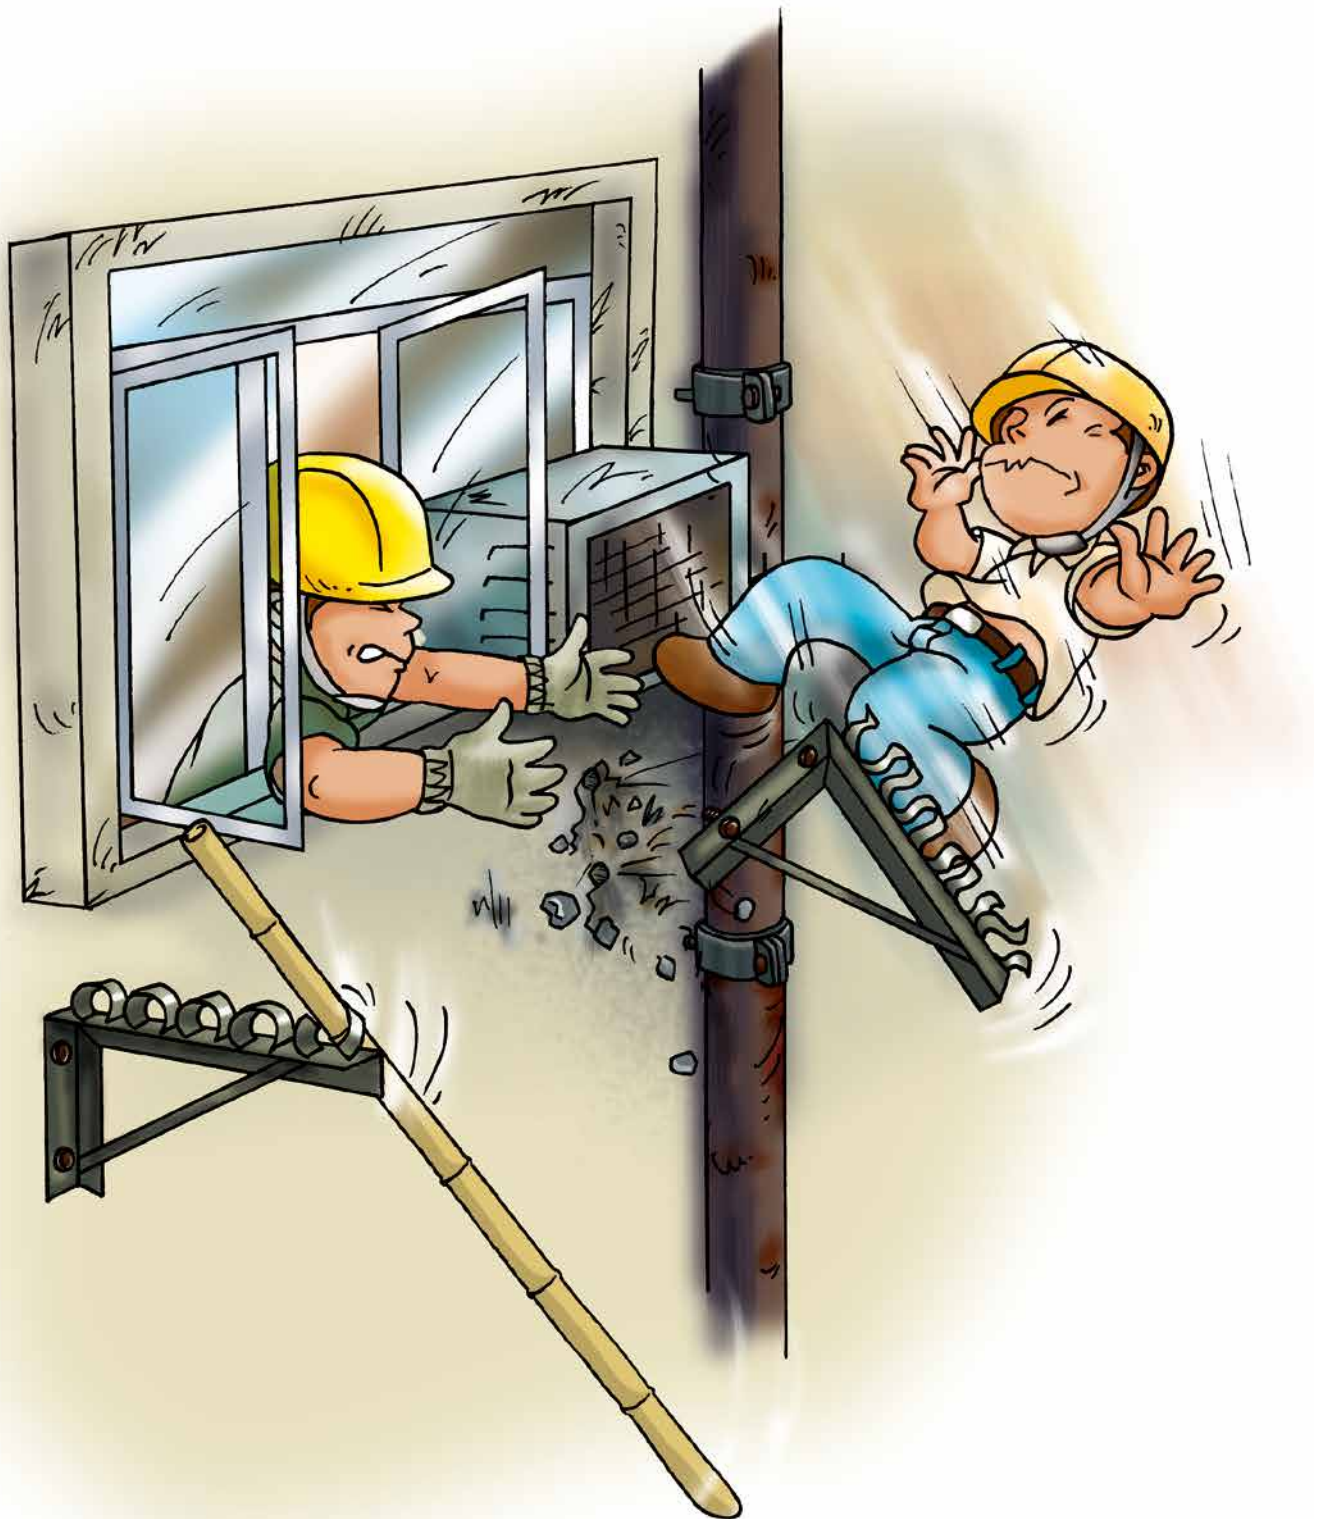
一名棚工在拆除「狗臂架」悬空式棚架时，由高处堕下

水喉工清理好堵塞的排污水管后，棚工便着手拆卸「狗臂架」悬空式棚架。死者当时负责拆除该单位外的棚架，而另一名棚工则负责在住宅单位内收拾拆下的竹竿。当死者拆到最后一根架在两个金属托架上的竹竿时，其中一个金属托架突然自外墙脱落，死者就随金属托架一并跌至地面，重伤死亡。

除晾衣架的两个金属托架外，所搭建的「狗臂架」悬空式棚架还有其他的竹竿支撑。然而，在拆卸工作的最后阶段，两个金属托架成了棚架的唯一支撑。

每一个金属托架都是用两个螺栓固定在墙上。两个金属托架的安装历时已久，金属托架与螺栓均已腐蚀。腐蚀后螺栓的拉出阻力已大大减低。

大厦外墙由红砖建成，并涂上一层薄薄的批荡。夹住螺栓的建筑材料承受不住强大的拉出力。当死者站近其中一个金属托架时，他的体重令这个托架自墙上分离。

现场并没有安装合适的系稳物或独立救生绳，用来系稳安全带或安全吊带，也没有提供安全网或其他防堕装置。

- a** 「狗臂架」悬空式竹棚架必须妥善设计，并具足够支撑。所搭建的棚架在使用前必须经由合资格人士检查，并证明其处于安全工作状态。
- b** 任何已安装在大厦外墙的现有装置托架，在未知其承托力前，不应用于支撑竹棚架之用。
- c** 搭建棚架前应进行风险评估，并应制订及实施搭建及拆除棚架的安全工作程序。
- d** 从事拆卸竹棚架的工人应充分及正确使用安全吊带，并将其紧系于安全系稳物或独立救生绳上。
- e** 必须提供充足资料、指示、训练及监督，以确保工人工作时的安全。

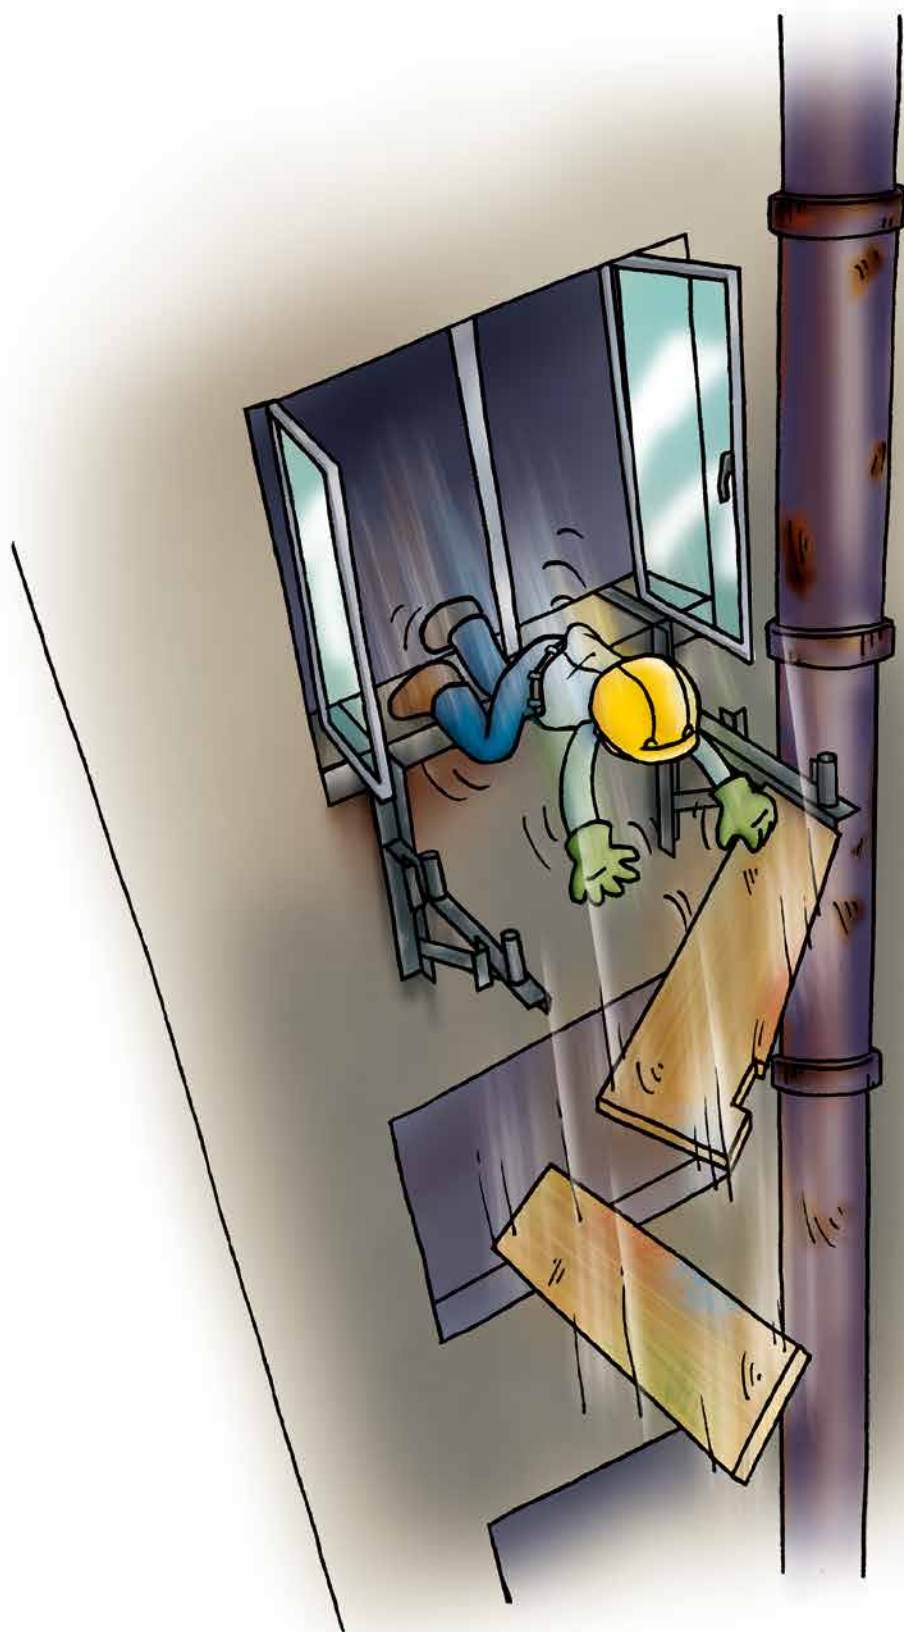
一名工人在搭建「狗臂架」悬空式工作台时由高处堕下

意外发生当日，水管加设托架的工作已完成。承建商的经理、死者及同事正要为金属水管进行油漆工作。他们预算利用「狗臂架」悬空式工作台来进行油漆工作。在 16 楼搭建工作台时，死者由离地 82 米的窗口堕下，跌至地面死亡。

要在窗台上安装两个金属托架支撑，死者只要站在升降机大堂的地面就可以做到。但如果他只站在地面，就不能将木板放置在金属托架支撑的远端定位，因该距离约为 1 260 毫米。故此，死者走到窗台上铺设木板。

现场装有一条独立救生绳。但未经注册专业工程师测试、检查及证明是可以安全使用。

死者在窗台上工作时并没有使用防堕安全吊带和独立救生绳。

- a** 应采取足够措施，预防工人从高处堕下。措施应包括提供和使用适合该环境及所进行工作的工作台（例如，在此个案可使用「吊船」）及妥善保养工作台。
- b** 搭建工作台应由曾受训练及具备足够经验的合资格工人进行。
- c** 应提供合适的防堕装备，给有从高处堕下风险的工人配戴。并推行有效的监督制度，确保工人充分及正确地使用安全装备。
- d** 必须提供充足资料、指示、训练及监督，以确保工人工作时的安全。
