职业意外致命个案分析

(第四集)

本刊物由劳工处职业安全及健康部印制

2008年3月版

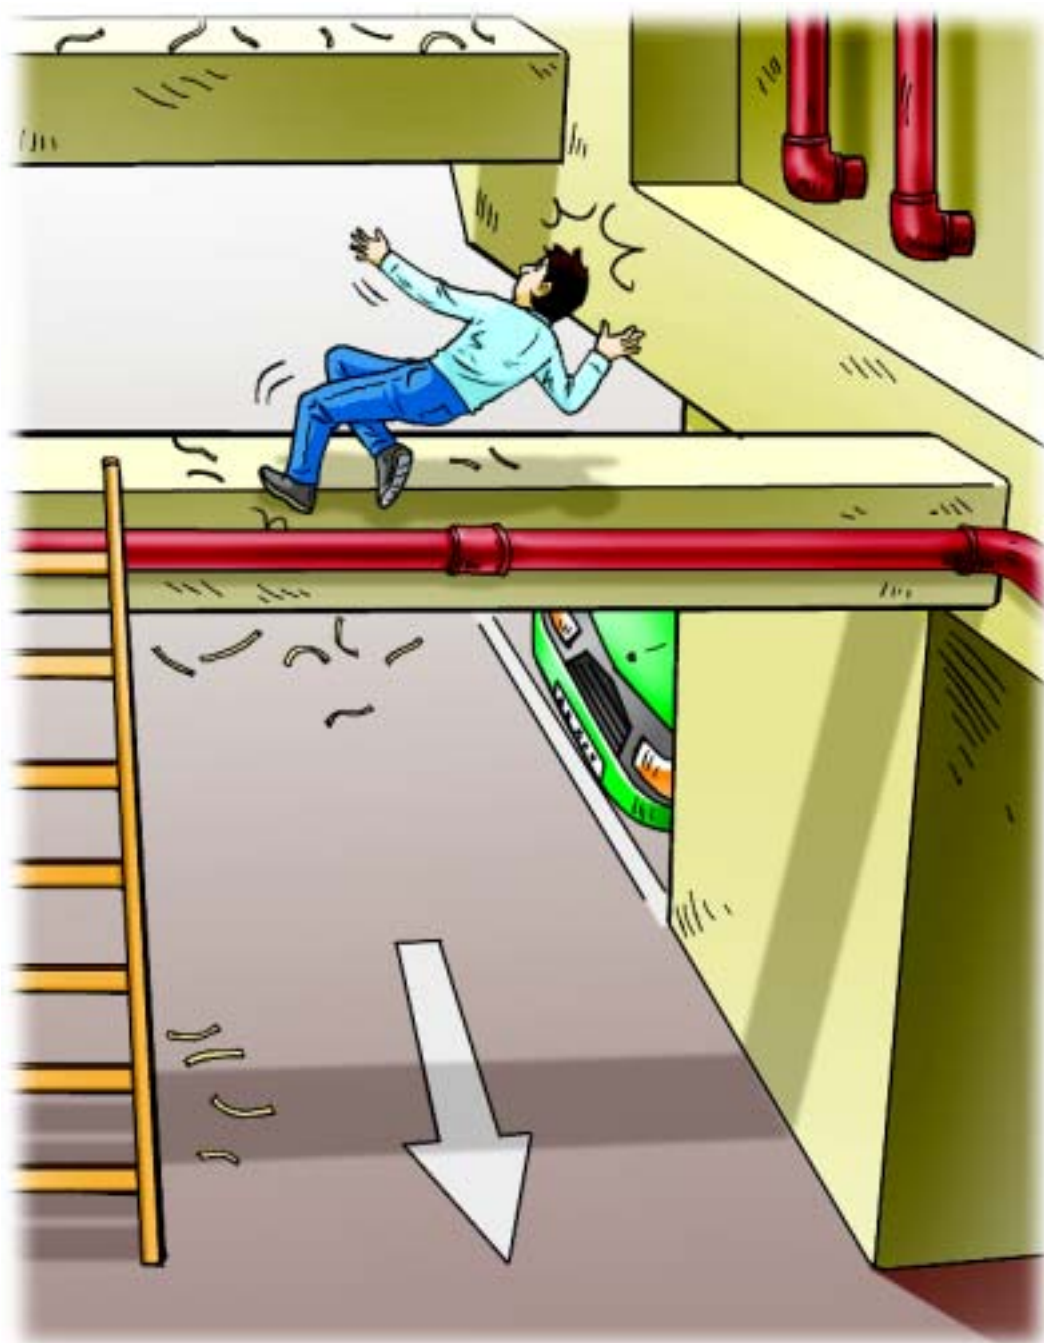
个案 1

一名工人从高处墮下身亡

死者被指派更换大厦停车场的部份排水管。意外发生地点曾搭建一个竹棚以方便工作。在排水管工程完成后，竹棚已被拆除。死者欲在交还工作场地前，先作清理，于是使用梯子爬到横梁上。在清理场地期间，死者从横梁堕下，伤重不治。

- 大厦停车场有两行横梁，分别离地2.8米及4米，每条横梁各阔0.3米。
- 木梯长3.7米，倾斜70°，靠在安装于下方横梁侧面的消防喉管上。
- 地上及上方横梁发现有尼龙绳，而下方横梁则无。相信死者曾使用木梯爬到下方横梁，并在横梁上清理尼龙绳。因横梁仅0.3米宽，相当狭窄，因此死者在工作期间失足，堕到地上。
- 意外发生现场并无工作平台，亦无可扣上安全带的系稳点。

1. 为在高空进行清洁工作的工人提供合适的工作平台及安全进出口的棚架并确保这些装置得到妥善的维修。
2. 提供充足资料、指示、训练及监督，以确保工人工作时的安全。在切实可行情况下，高空工作应由合资格人士严密监督。

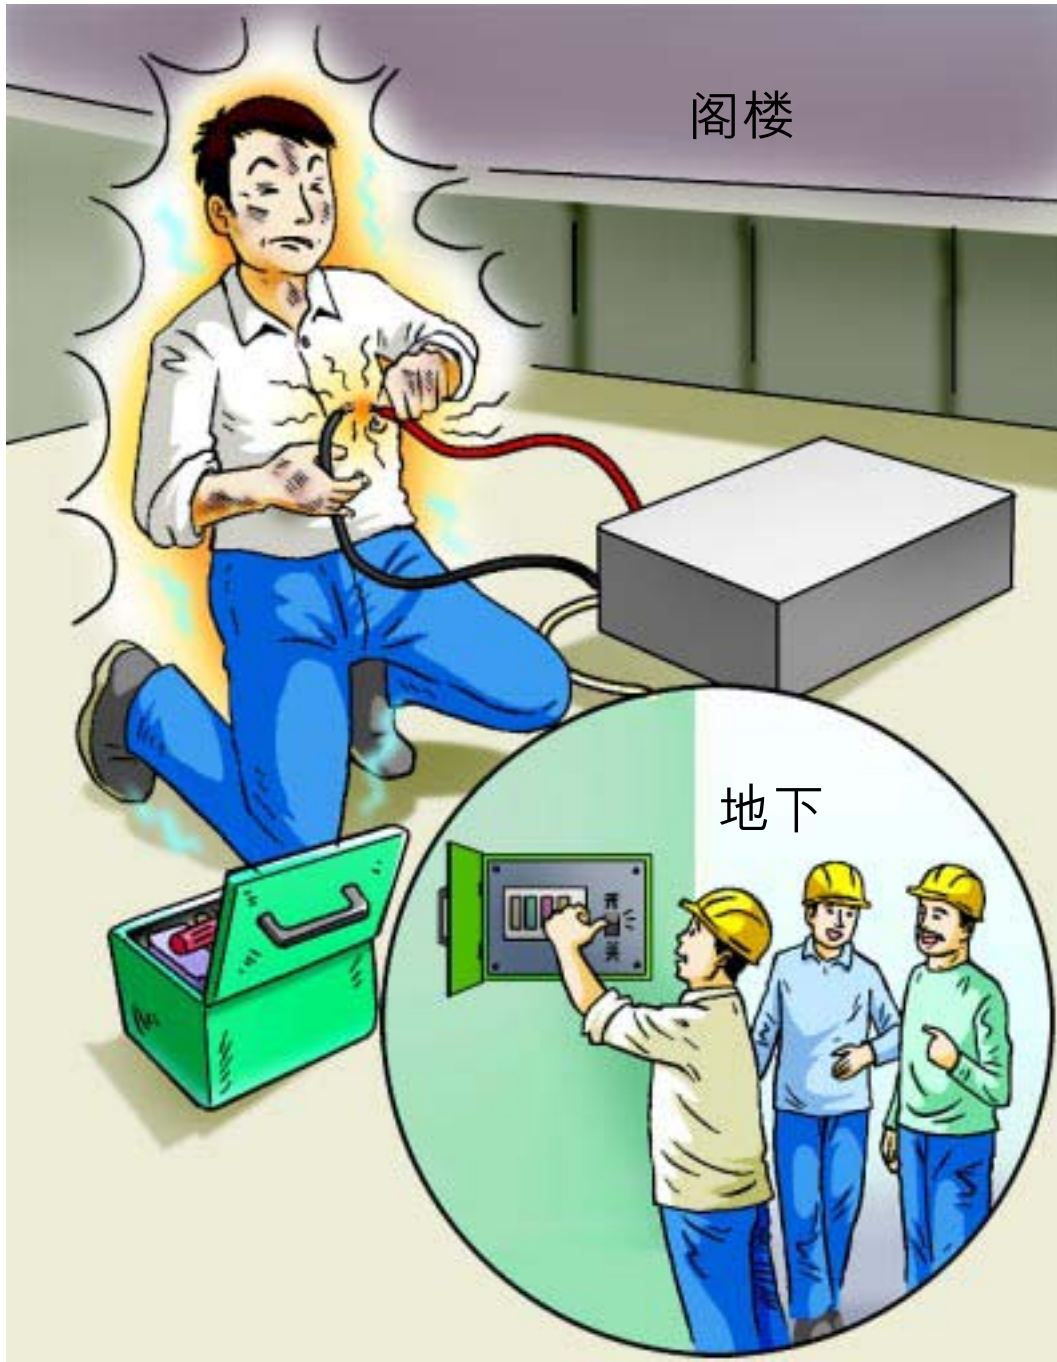
个案 2

一名电工因接触带电电线而触电死亡

死者为一名电工，受雇于一间电力承办商。在意外当日，其他装修工人在下午茶时间休息，而死者则继续工作。当时他正在把电源线接驳到一部安装在地下正门出口卷闸的电动马达上。在接驳电线前，死者前往安装在单位后面及通往阁楼楼梯旁的配电盘，关闭输往该配电盘的电源。然后，他便到阁楼独自进行电线接驳工作。其他工人在下午茶时间休息过后，到地下恢复工作，约30分钟后，他们在阁楼发现死者触电死亡。

- 电力公司的电源连接安装在该单位后的一道墙上的主配电盘。单位内的所有电路均由此配电盘供电。电路装有断路器保护，但配电盘上并无标记分辨清楚各个电路。配电盘亦装有金属盖以作保护断路器之用。因设计关系，金属盖因其本身重量使之经常关闭，但金属盖并无提供上锁装置以防止断路器被其他工人干扰。
- 在下午茶休息时间，供应地下及阁楼的临时电灯电源已关闭。在下午茶休息后，其他工人并无尝试找出电源被关闭的原因或检查是否有人正进行电力工作，其中一名装修工人开启该配电盘的电源，为所有电灯及其他用电的机器供电。
- 配电盘安装在地下，死者的工作地点则在阁楼，因供应阁楼临时电灯的电源已关闭，致使阁楼非常黑暗，其他在地下工作的工人因此未能注意到死者，亦误以为阁楼并无人在工作。当死者进行接驳工作时，电线因突然带电而触电死亡。
- 无采取措施安排锁上配电盘，以防止其他工人触碰；现场并无张贴告示，通知他人电力工作正在进行；无明确的工作时间表及清楚的指示，协调在同一地点进行不同业务的承办商之工作；亦无适当的监控系统，以监察工人及规管他们的表现，藉以有效地指出和及时纠正不安全情况。工人缺乏安全意识，安全知识亦不足。

1. 有关电力工作已由注册电工在合资格人员的监督下进行，该等合资格人员已具备丰富的安全知识及意识，采取合适安全措施防止意外发生。
2. 在进行有关电力方面的工作时，电力系统的所有带电部份已隔离配电盘的电源。配电盘的围封或开关设备应可以上锁。并已张贴适当的警告讯号及告示，让其他人知悉电力工作正在进行中。
3. 提供合适绝缘保护设备予进行电力工作的工人使用。并采取步骤(监督或其他方式)确保工人全面及正确使用所提供的保护设备。
4. 设立完善安全管理系统，这系统应包括 —
 - (一) 实施工作危害评估计划，因应风险评估结果而建立安全工作程序，以防止意外发生。应特别注意协调地盘内由多个承包商同时进行之多项工作；
 - (二) 找出所有工人及监督人员(包括由次承包商所聘请的人员)的安全训练需要，提供适当的训练，以确保工作人员的安全；及
 - (三) 因应将进行的工作，向工人提供足够的资料及清楚指示；并应设有适当的监察系统，确保工人依从安全程序施工。

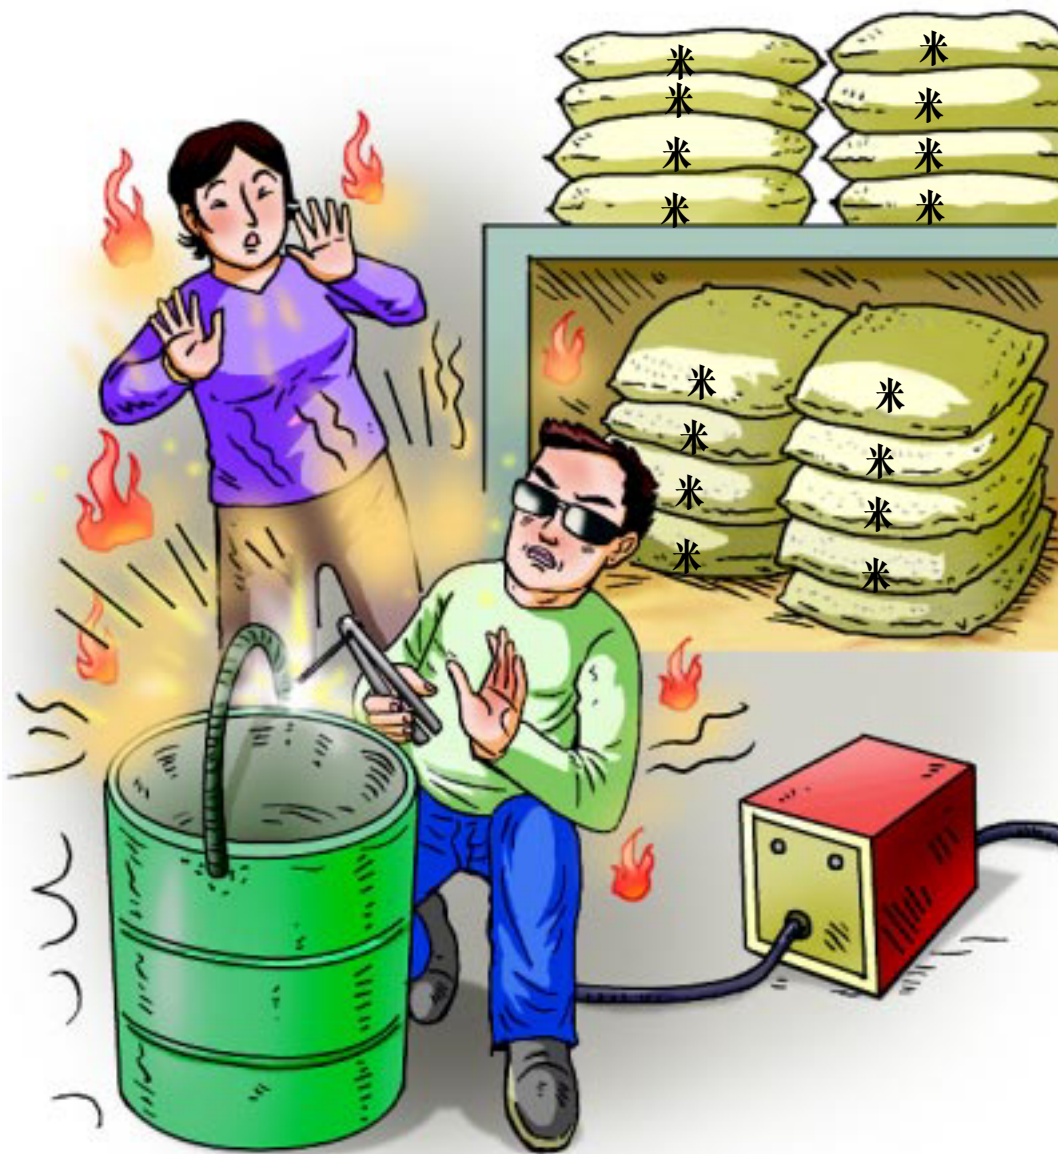
个案 3

弧焊金属桶时发生爆炸，食品公司经营者及一名女工人严重烧伤

意外发生时，死者正在使用电弧焊设备将金属把手焊接到空的金属桶的上缘。一名女工人站在附近协助他。该金属桶为先前曾用来盛载汽油或柴油的200升容器。在进行焊接前，金属桶内所有液体已泵走。死者拟改装金属桶作其他用途。焊接期间，忽然发生爆炸，导致一场小火。由于死者正在接近爆炸源的地点工作，因此烧伤程度达90%。至于协助他的女工人，烧伤程度则达60%。不幸地，死者在9天后在医院去世。

- 弧焊设备的焊接导线、电极夹及夹具均在事件中被火溶掉。
- 不能确定死者是否拥有他所进行的弧焊工作方面的任何有关经验、知识或训练。女工人完全没有弧焊知识。
- 意外中涉及的金属桶先前曾用来盛载高度易燃的汽油或柴油。虽然在意外发生时，液体已从桶中泵走，而桶子亦是空的，但是桶内仍会有微量残馀的易燃液体。
- 对金属桶进行弧焊会产生高热。热力使残馀在桶内的易燃液体雾化，形成易燃及爆炸性的空气。易燃雾气一接触到著火源（例如焊接过程中形成的火花），就发生爆炸，导致火警。

1. 在进行任何焊接工作前，已进行风险评估，辨识所有涉及的危害，并订立及实行适当的安全预防措施。
2. 任何曾用来盛载易燃物料的金属桶，在对其进行可能产生热力的任何工作前，已先彻底清洗乾淨。
3. 任何进行弧焊工作的人，已拥有使其能安全进行工作所需的相关资料、经验及训练。

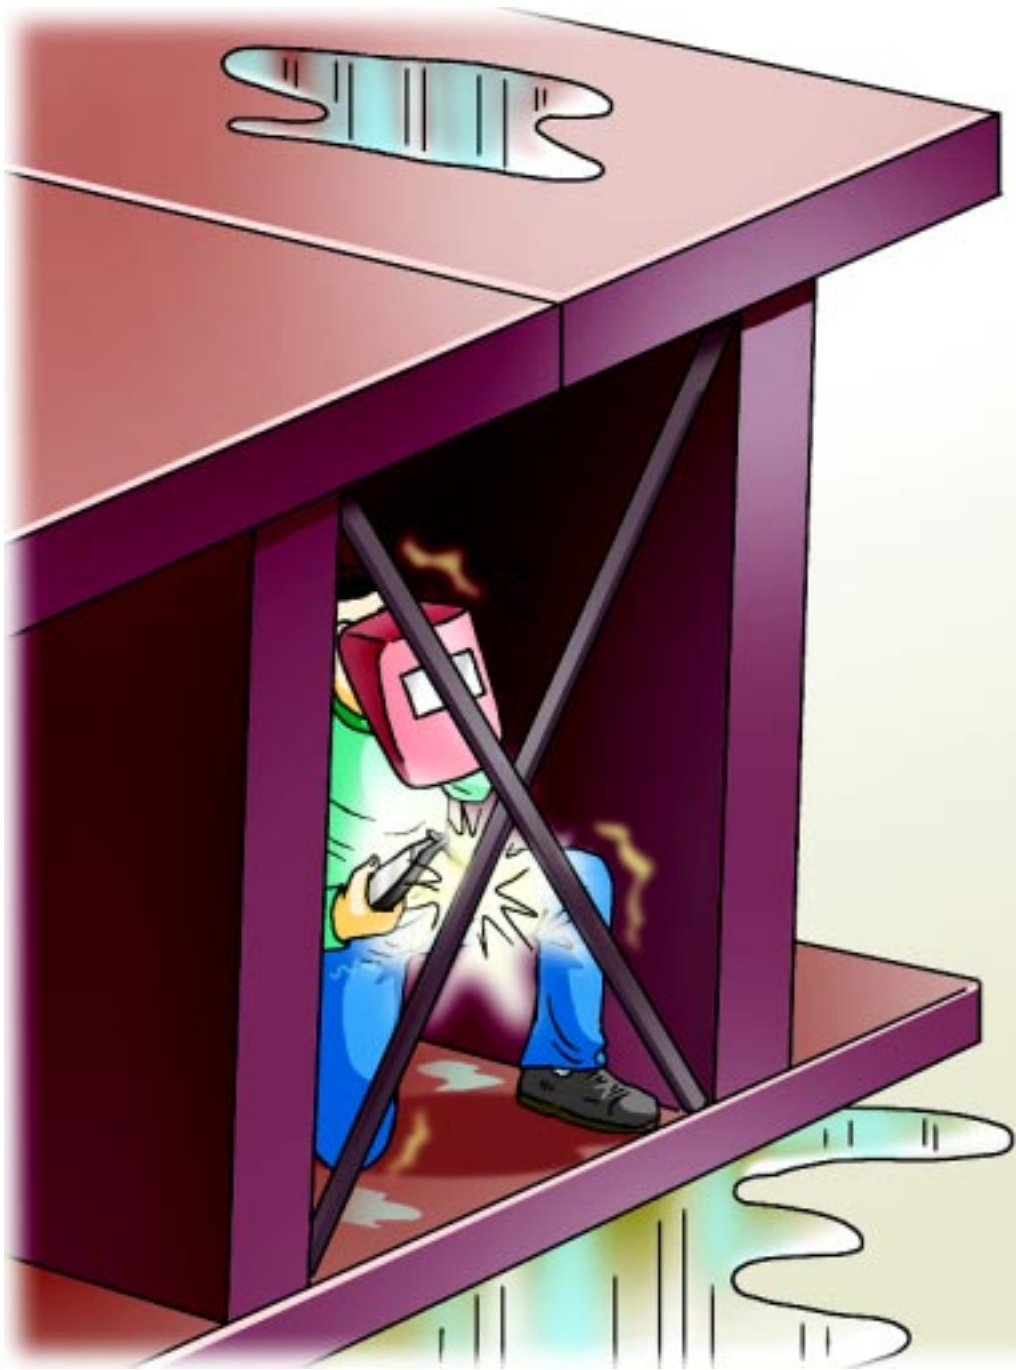
个案 4

一名焊工进行焊接工作时触电死亡

一个下雨天，包括死者在内的两名焊接工人被委派到一片空地工作，将两个金属工字梁焊接成一管状结构，并利用电弧焊接变压器在该管内安装「X」型支架。当死者进入该管状结构其中一端焊接该「X」型支架时触电死亡。

- 进行焊接工作的地点并没有任何躲避处。因当日间中有雨，故工地及焊工的身体均被雨水沾湿。然而并无任何人士要求焊工停止工作。
- 该已焊接的工字梁置于地上，其内部横切面的空隙为427毫米乘 580毫米。为焊接「X」型支架，焊工须进入狭窄的空间内，屈曲身子进行焊接工作。
- 工人并未有配备任何绝缘手套、保护鞋、架、垫或其他合适的设备，以防直接接触及任何工件或焊枝。焊工与焊条及其他金属配件的距离相当接近，故无可避免地会触电。
- 并无清晰及特别指示有关安装「X」型支架的正确程序。
- 监督人员及工人均缺乏安全意识，而安全知识亦有限。
- 施工前并无有效的监察系统以侦测不安全情况以及时作出改善。现场并无监督人员在场确保工作在安全情况下进行。

1. 不在潮湿的环境下或在下雨时在露天地方进行焊接工作。
2. 已有效保护、阻隔，或放置所有导体(包括设备的一部份)，藉以防止任何可因电力引致的意外。
3. 已采取适当措施，避免在焊接工作范围内接触任何导电物件，特别是在狭窄的空间进行焊接工作。
4. 已向员工提供个人防护设备，避免与工件有直接接触。
5. 在焊接变压器内已安装电压自动调节器，将变压器输出量之断路电压降低至少于50V a.c。
6. 已提供并维持工作安全系统，及采取下列安全预防措施确保焊工在进行电焊工作时的安全：
 - (一) 实行工作危害评估计划，订定安全工作程序，防止意外发生；
 - (二) 确定是否需要监督人员及员工提供培训，并确保他们接受足够训练，并符合资格可安全地工作；
 - (三) 向工人提供适当的安全资讯及清晰指引；及
 - (四) 设立有效的监察系统，确保工人按照所制定的安全程序工作。

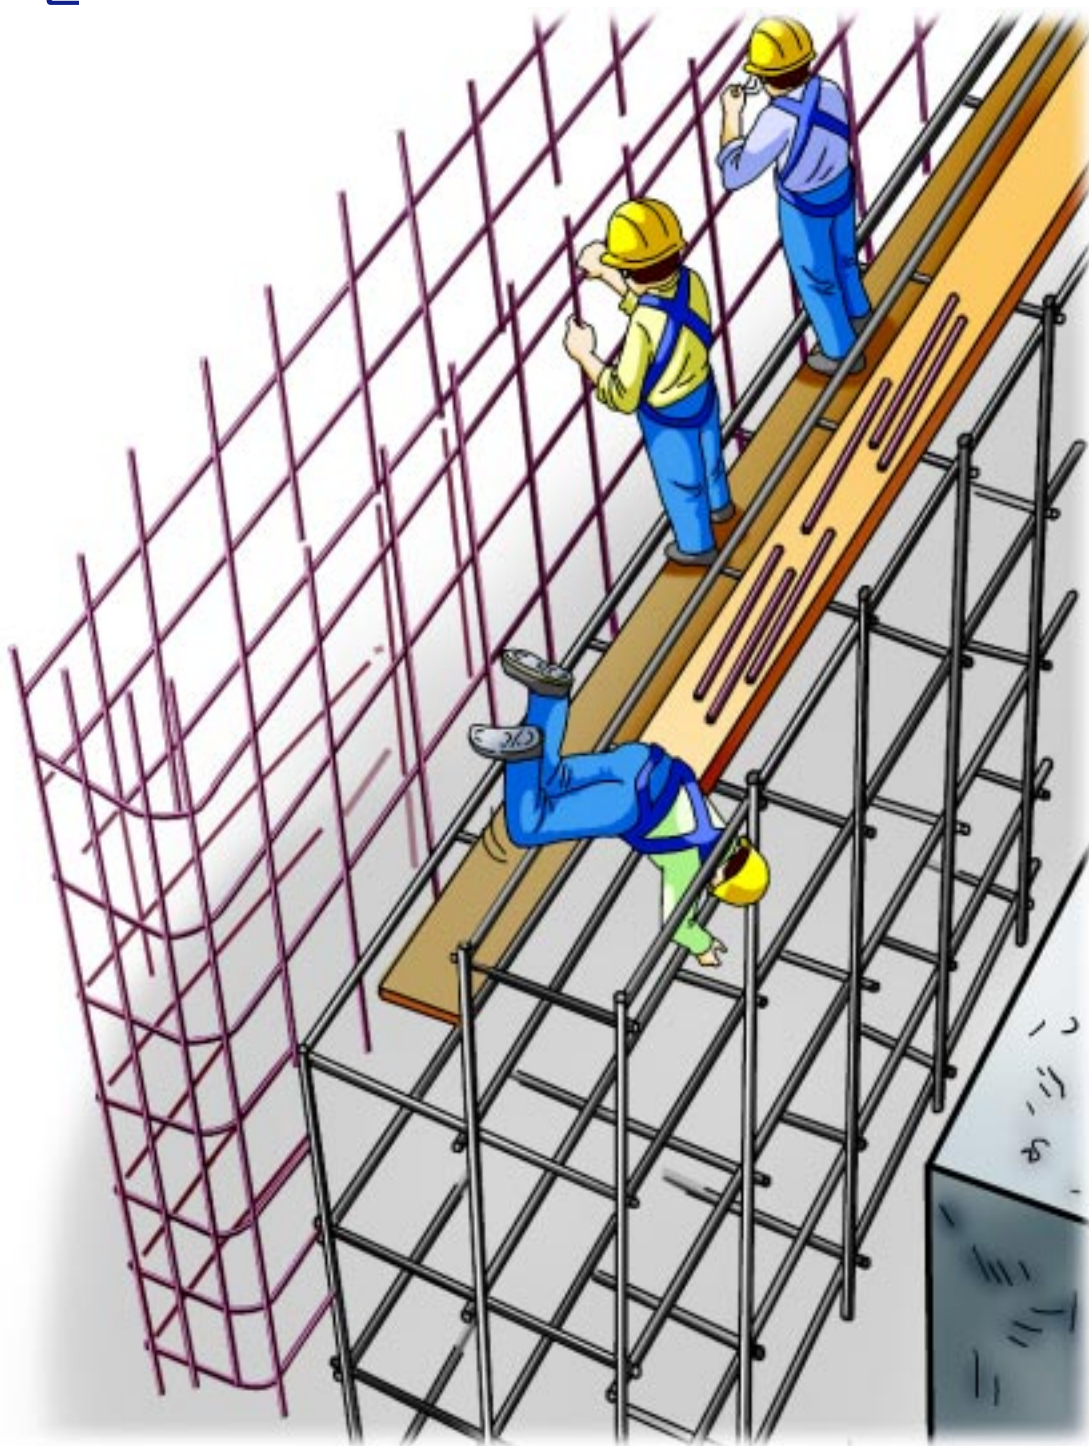
个案 5

一名扎铁工人从不合规格之工作平台堕下身亡

在一幢兴建中楼宇的五楼，工人竖立金属通棚架，以便捆扎一排4米高、10.8米长及30厘米厚的钢筋，以建设墙壁上部份。金属通棚架设有两层，前面为较低一层，后面为较高一层。金属通棚架较低的一层设有五级阶梯，面朝墙壁，高5.3米、长10.8米及宽1.9米。较高的一层，设有六级阶梯，位于较低一层正后方并距墙壁较远及有6米高。工作平台设在金属通棚架较低一层之顶部，以支撑死者及三名同事进行固定钢筋的工作。较高一层金属通棚架的顶部放置了木板及板条，作摆放钢筋、木材及工具等以供工人使用。为进行他们的工作，死者及其同事须在工作平台上走动，并从金属通棚架较高一层拿取材料及工具。在工作期间，死者于金属通棚架上层拿取钢筋时，失去平衡，穿过较高一层之工作台的开口，从六米高堕下到地上，伤势严重，送院后证实死亡。

- 死者及其同事工作之工作平台并非以夹板或木板铺密。工作平台后边缘与棚架之较高连接部份间留有一条宽20厘米至40厘米之空隙。工作平台上亦无设底护板及护栏。
- 金属通棚架之较高一层亦无完全覆盖。死者于事故发生前工作的地方正后方之工作台上，有两个大开口。每个开口有137厘米长及144厘米宽。存放钢筋的地方非常接近这两个开口。
- 死者及其同事均有佩带安全带。然而，金属通棚架上并无合适之系稳点或独立救生绳供他们固定安全带。此外，金属通棚架下方亦无设置安全网。
- 死者及其同事在完成设立金属通棚架较低一层上的工作平台后，地盘监督人员并无检查平台是否可安全使用。
- 并无向扎铁工人提供指导、资料及训练，以确保所设立的工作平台必须以夹板或木板铺密，并设有护栏及底护板。
- 金属通棚架较高一层只比较低一层高65厘米。因此，较高一层的金属通棚架的横杆并不适合作为金属通棚架较低一层工作平台的之护栏。

1. 已提供妥善及构造安全的工作平台，以防止工人从高处堕下。
2. 工作平台须以夹板或木板铺密，并装备合适护栏及底护板。
3. 工作台上如有任何开口可让一个人穿过并有堕下的危险，已稳固地覆盖。
4. 已向扎铁工人提供安全工作系统。该安全系统须包括下列要素 –
 - (一) 制定及实施有关设立、检查及使用工作平台之安全工作程序；
 - (二) 在使用工作平台前，须委任合资格人员检查；
 - (三) 向所有有关监督人员及工人提供安全程序方面的足够训练，并须接受定期监督；及
 - (四) 向工人提供工作系统有关之足够资料、训练及指示。

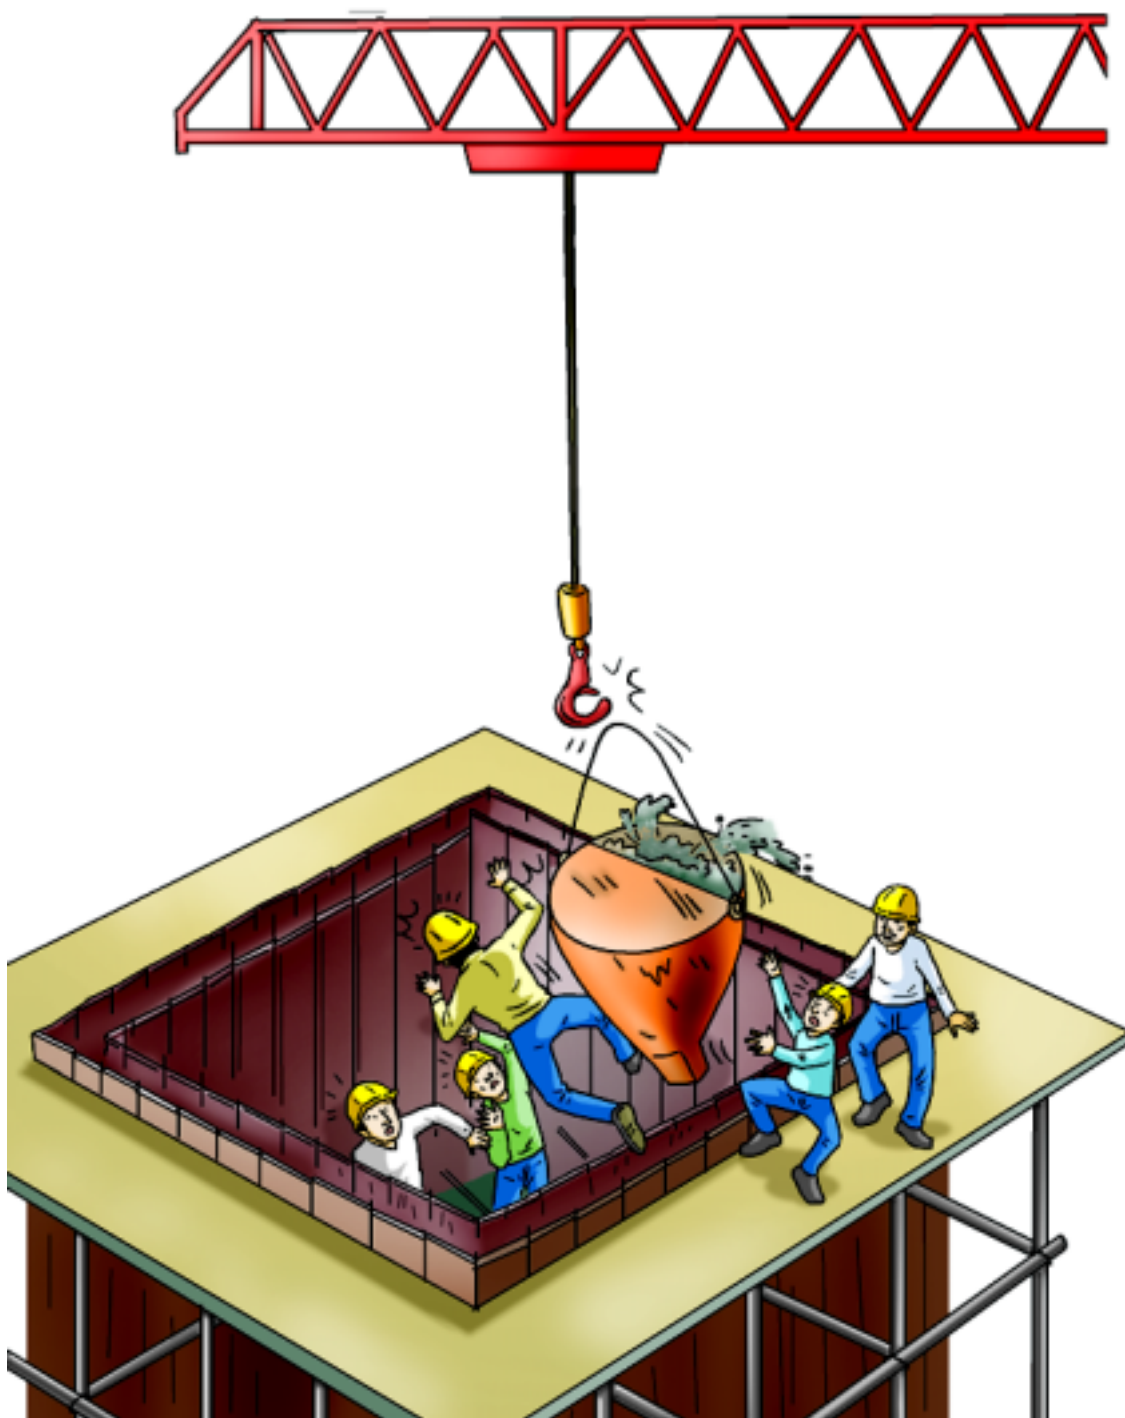
个案 6

跌下的混凝土吊斗击毙一名工人及打伤三名工人

当意外发生时，盛载著混凝土的吊斗正由塔式起重机运送至工作台上的工人。一名工人正在尝试从吊斗倾倒混凝土时，吊索所悬挂的吊斗突然从起重机吊钩跌出，跌在工作台上。撞击使工作台坍塌。三名混凝土倾倒工人跌落水缸，并且受伤。半满的混凝土吊斗继而跌落水缸底，击毙一名平整工人。

- 塔式起重机、吊索及吊斗已经过测试、检验及检查，并获核证为安全，可以使用。吊重装置并无发现有任何机械缺陷，亦无超载。
- 塔式起重机驾驶舱内的操作员可清楚看见整个水缸模板结构。
- 模板的部分钢筋出现扭曲，而部分支撑模板的木板条亦见毁烂。因此推测吊斗曾猛烈撞击模板。
- 塔式起重机的吊钩装有安全扣掣，然而发现其已变形，扭向一边。

- 吊索从起重机吊钩脱落，颇有可能是混凝土吊斗撞击模板的钢筋所致。当吊斗的移动因撞击而突然停止时，吊斗被迫跌出吊钩，吊斗被迫跌出，可能是导致安全扣掣变形的原因。安全扣掣亦有可能是在意外发生前运作时已经损坏。
- 水缸混凝土倾倒与平整工作无需同时进行。平整工作可于混凝土倾倒工作完成后再进行。

1. 在半空进行吊运工作时，没有工人不应留在水缸底。
2. 吊起及运送混凝土吊斗时，已远离其他物件。
3. 考虑使用其他混凝土运送设备，例如混凝土泵，以消除有关吊运工作的危害。
4. 已向工人提供有关吊运工作危害及安全预防措施的资料、指示及训练。

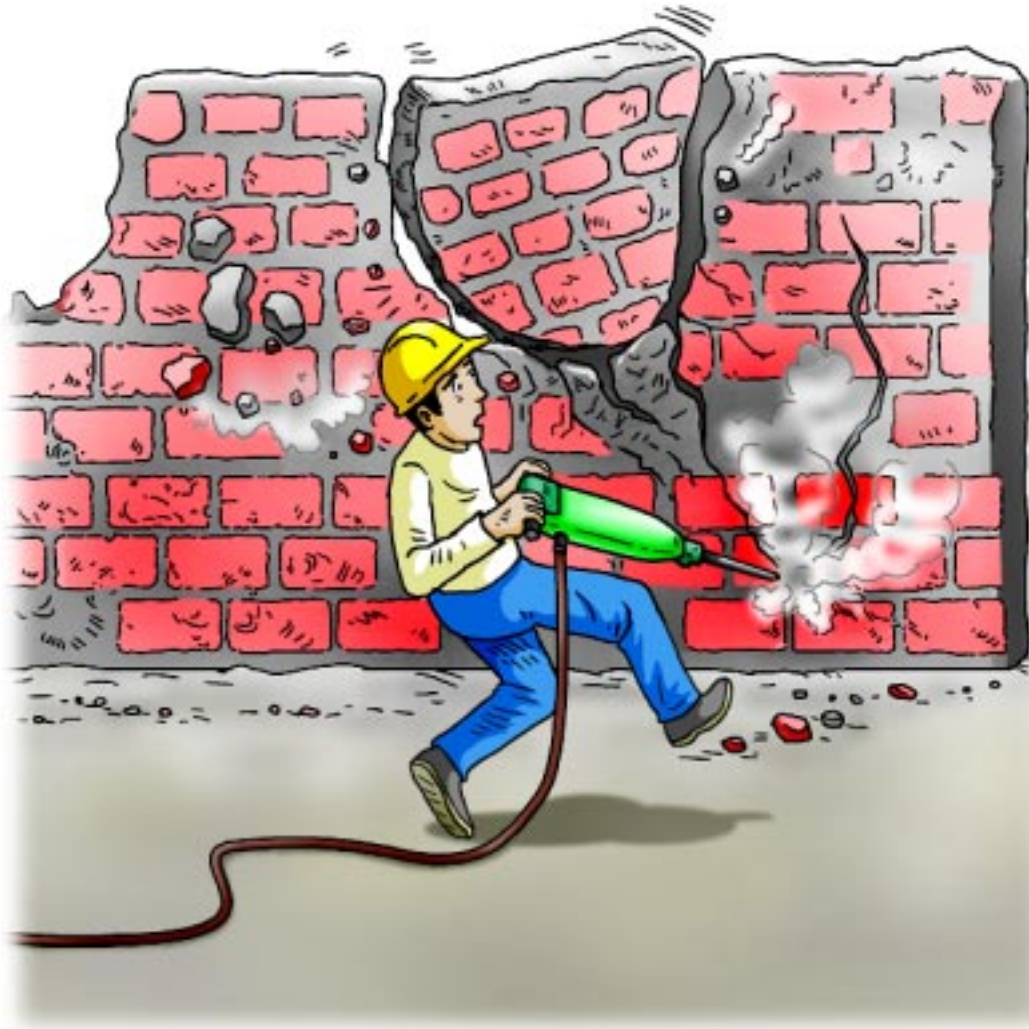
个案 7

一名工人拆除砖墙时，砖墙塌下，导致该名工人受伤致死

一个楼宇建筑地盘的地盘办公室外的空地上，竖立了三堵没有支撑的砖墙，用以展示实体墙砖。一个分包商取得拆除该三堵砖墙的合约。分包商雇用死者进行拆除工作。在意外当天开始工作前，主承建商的地盘代理要求死者架设金属通棚架作为工作平台，并使用电锤子由墙顶开始向下拆除砖墙。其后，他留下死者独自拆除砖墙。就在意外发生前，另一个分包商雇用的工人刚巧走过现场。他看见死者正在使用电动石屎轧碎机打碎其中一堵砖墙的墙脚。几秒后，他听到「砰」一声巨响。他回头一看，看见砖墙塌了下来，而死者就被两大块碎了的砖墙困著。死者被送往医院治理，但于同日去世。

- 意外涉及的砖墙的竖立方法为逐层放置砖块，并抹上灰泥，当中并无加固钢筋。砖墙的两端有凸缘，砖墙成「U」字形。墙砖贴在「U」字外面抹上灰泥的表面。
- 砖墙高3米、宽3米、厚200毫米。两端的凸缘各宽550毫米。
- 整堵砖墙均竖立于平而坚固的水泥地上。于意外后，塌墙位置并无发现地面沉降的迹象。
- 拆除砖墙期间并无提供锚定装置或导绳（例如绳子）以稳定砖墙。塌墙附近并无发现有金属通棚架或工作平台。
- 其中一块大的碎砖墙的下边发现有锤子痕迹。这些痕迹离地约200毫米至400毫米。
- 由塌墙的两大块碎砖墙可见，砖墙脚约2米被锤掉。这显示于塌墙前，死者已锤掉墙脚长度约三分之二。
- 塌墙是因拆除过多砖墙脚而引起的。当墙脚宽度超过一半被拆除，砖墙不能再独自竖立，结果塌下来。
- 死者没有能力架设金属通棚架。他被留下独自工作。现场没有监督措施，以确保妥善遵循其所获给予的指导。
- 死者在进行拆墙工作时没有戴上合适的护眼用具。

1. 拆墙工程已按照《建筑物拆卸作业守则(2004年)》进行，其中包括以下各项 —
 - (一) 由顶层开始向下拆去砖头；及
 - (二) 有关工程必须逐层进行，而每一层不得高于300毫米。
2. 已向进行拆除砖墙工程的工人提供设有护栏及底护板的合适工作平台，工作平台应在合格的人监督下架设。
3. 已提供足够的监督，确保工人的工作安全及健康。
4. 已采取合理步骤，确保拆除砖墙的工人充分及适当地使用合适的护眼用具。

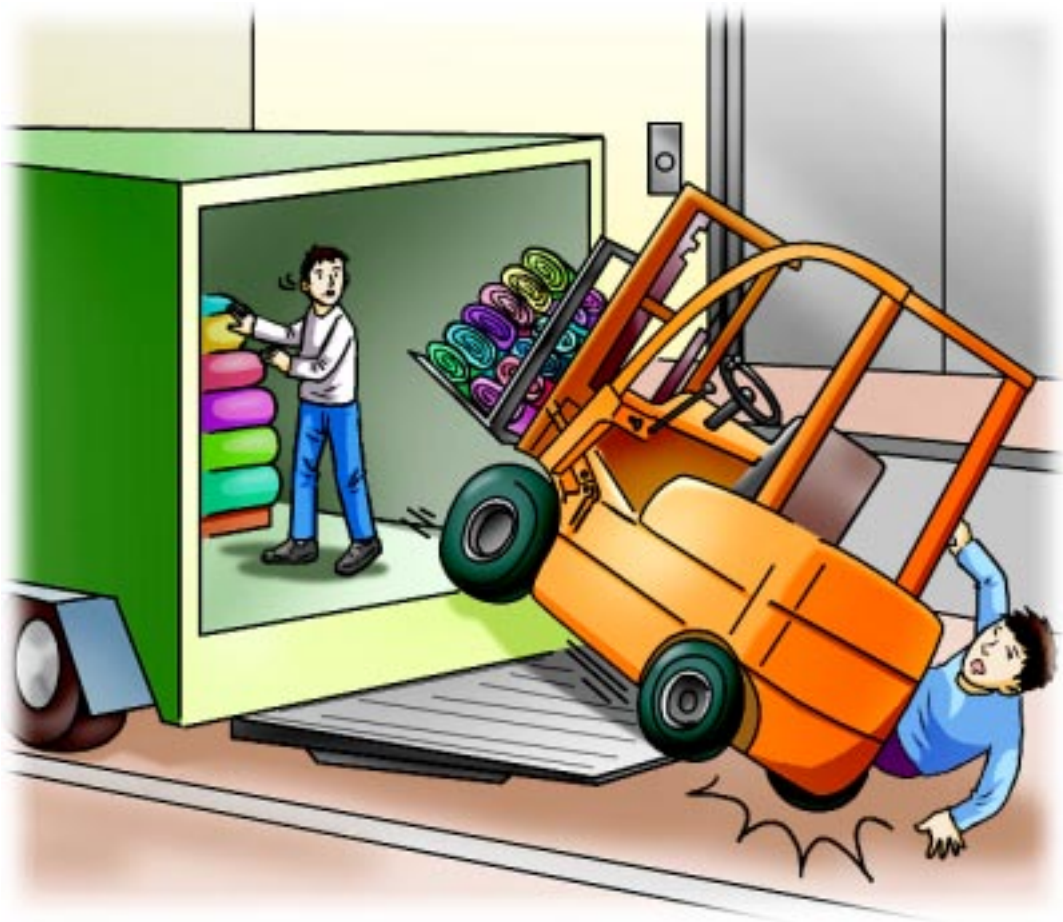
个案 8

一名货车司机被翻倒的电池驱动货板堆送机压死

在一座工业大厦的装卸区，工人正把一捆捆和一卷卷的布料从货仓运送到货车上。死者负责把货车驶到货仓的装卸区。他的两名同工(工人甲和工人乙)则负责用一部电池驱动的堆迭机把布料从货仓运到装卸区并装进货车车斗。货车的尾板降下后，工人便把堆迭机置于其上。一捆一捆的布料由堆迭机提升到适当高度，然后以人手装进车斗。意外发生前，工人甲离开了现场，到办公室去拿文件，剩下工人乙独自处理布料。死者当时在装卸区站在货车尾部。在意外发生前，工人乙用堆迭机把一卷布料提升到160厘米高，他没有拔除起动匙，便以人手把布料装进货车去了。忽然，他听到一声巨响，并发现堆迭机翻倒了。死者被压在底下，当天晚上在医院里去世。

- 货车的尾板由货车的电池驱动，是液压系统操作尾板。即使在引擎关掉时，尾板仍然能运作。其升降运作以两个不同的控制仪器起动。其一位于货车右后边车斗以下。另一个遥控仪器，从货车内外均可控制。意外发生时，尾板运作良好。并无发现任何不正常之处。
- 堆迭机必须插入起动匙，方能操作。转向是透过控制杆进行，使其向左或向右转。其驾驶模式在控制杆的手柄上。意外发生前，堆迭机运作良好。
- 对堆迭机进行模拟测试，发现重心低，即使提叉升起，重心仍然留在机身以内。在正常情况下，不会翻倒。
- 意外发生时，货车的尾板平台并非下降到地面水平。根据报告，其离地约5至7.5厘米。
- 装卸区的混凝土表面发现三处新的碰撞痕迹。相信其中一处痕迹是尾板平台变了形的边缘下降到装卸区时造成的。另外两处可能是摺合式平台的铰链撞击地面时所造成。
- 意外发生时，起动匙并无从堆迭机拔除。即是说，除操作员外，任何人均可轻易操作堆迭机或使其移动。
- 由于插了起动匙，相信死者可能因某些不明原因而操作堆迭机或使其移离尾板平台。因尾板离地面水平几厘米，堆迭机滑开后，就随即翻倒。位于其底部的摺合式铰链首先撞到地面，接著，整个堆迭机也撞倒了。

1. 已向所有操作电动堆迭机的人员提供和维持安全的工作系统。工作系统应包括(但不限于)以下各项 —
 - (一) 电动堆迭机只能由已接受有关训练课程，并持有有效证书的人操作；
 - (二) 应时刻都有监督，以确保堆迭机只由上述获授权的人操作；
及
 - (三) 操作员不应在无人留守的情况下离开堆迭机，除非他已确保—
 - (甲) 已使用手掣；
 - (乙) 已拔除起动匙，使未获授权的人不能操作；以及
 - (丙) 如果堆迭机停泊在斜坡上，堆迭机已用重物稳妥地楔好。
2. 在进行堆迭机操作前，已降下货车的尾板平台，直至其平放在地面水平。

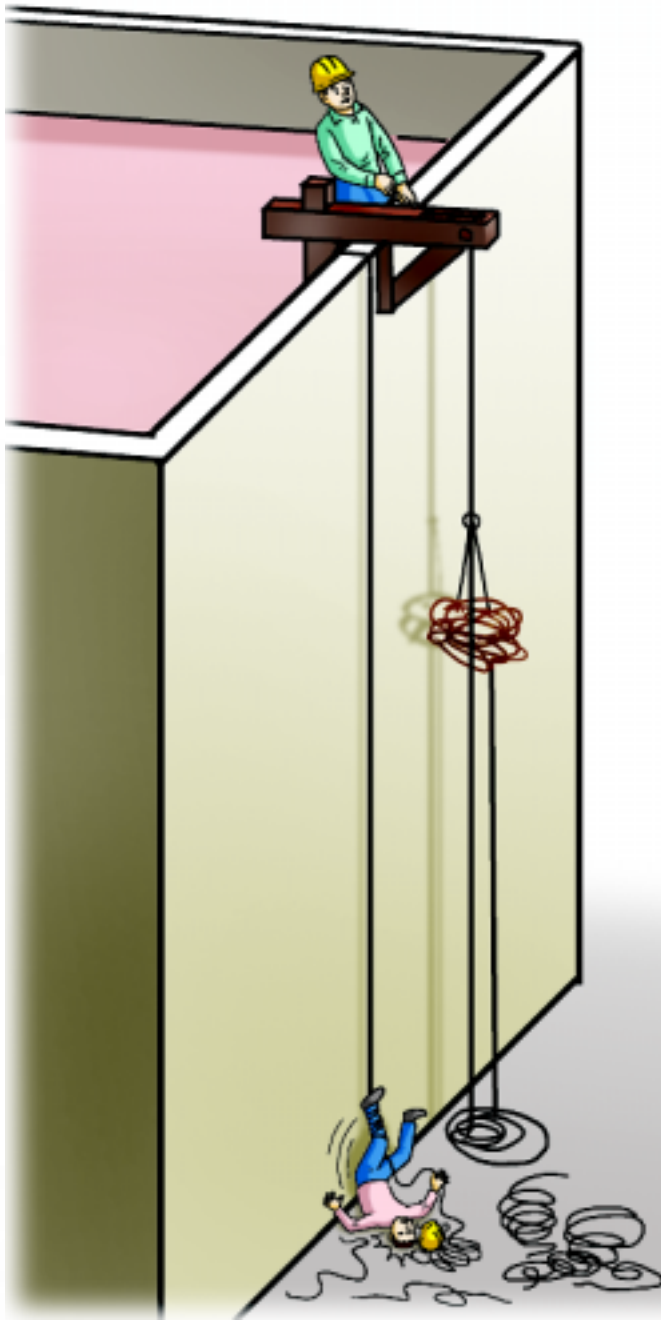
個案九

一名工人在拆卸吊船时被一条尼龙绳索缠绕并被吊起

降下方法纯粹是一种无需以动力推动设备协助的人力操作。两条钢丝缆索和电缆以钩环连接，系在一条尼龙绳索(先前用作进行清洁窗户作业的独立救生绳)上，而该尼龙绳索则穿过一条外伸支架的导槽。尼龙绳索的一端与钢丝缆索和电缆连接，并藉地心吸力降下到地面。尼龙绳索的另一端便会摊放在地面上，其后会被向上拉和在天台上收回。工人甲留在天台握著尼龙绳索，并把余下的吊船配件降下到地面。死者及工人乙则在地面工作，并收拾钢丝缆索和电缆。大家一致同意，在工人甲开始把吊船配件降下到地面之前，死者会先向他发出信号。由于工人甲意识到死者已向他发出信号，于是便开始降下吊船配件。在顷刻之间，死者的左脚被放在地面的尼龙绳索未固定的一端缠住。当死者被向上拉而吊船配件在往降下时，他的头部猛烈撞击地面并严重受伤。他在医院数小时后，抢救不治。

- 天台的外伸支架与地面之间的垂直距离为211米。
- 两条钢丝绳索及电缆的重量总计为135公斤。
- 在降下吊船配件的操作中，尼龙绳索的一端系著吊船的配件，该条绳索连同配件会穿过导槽，再捆缠著外伸支架的框架，而绳索的另一端则不需固定而摊放于地面层。逗留在天台的工人会手握尼龙绳索，控制吊船配件的下降速度。如果工人用力拉扯尼龙绳索，负载物下降的速度便会减慢，反之则相反。
- 在开始降下吊船的配件时，天台的工人须独力承受负载物的全部重量。对常人来说，135公斤这个重量是难以承受。他不可能有能力稳定及控制负载物的下降速度。吊船配件实际是随著本身的重量以不受控制的速度降下。
- 地面的工作状况十分凌乱，尼龙绳索及钢丝绳索四散于地上，这对于在附近工作、包括死者在内的工人的安全会构成危险。当吊船配件随著本身重量以不受控制的速度下降时，该股力度之大令散于地上的绳索缠著死者的足部，并急速地把他向上拉。
- 当日没有机械设备以助降下吊船配件，也无通讯系统以确保向负责降下操作的工人发出清晰明确的指示。
- 有关方面既没有建立一套拆卸吊船的安全工作系统，也没有在工程施工前进行风险评估。
- 有关方面没有就拆卸吊船的正确程序，向参与是项操作的工人提供足够的训练、指导及资料。

1. 在施工前，就拆卸吊船工程制定和实施安全工作系统。该系统应包括(但不限于)以下各项：
 - (一) 进行风险评估及订立安全工作程序；
 - (二) 有关工程应由具备充分知识、丰富经验及曾受适当训练的合格人员监督；
 - (三) 为在地面及天台工作的工人提供适当的通讯系统，以确保这些工人能妥善传达及接收清晰的指示；及
 - (四) 为担任有关工作的工人提供足够的训练，并就有关工作程序向他们提供充足的资料及清晰的指导。
2. 已为降下吊船配件的工序提供适当的机械设备，以确保配件的下降速度受到控制。
3. 地面已维持良好的工作间管理。使用电缆绞筒或其他适当装置妥善处理电缆，以及使用滚筒或绞筒卷起拆卸的缆索，以消除引致工作人员绊倒的危险。在切实可行的范围内，把可能发生物件堕下或工人被物件缠绕等危险情况的地方围封。
