電力工作意外

致命個案集

本个案集由劳工处职业安全及健康部印制

2010年 7月版

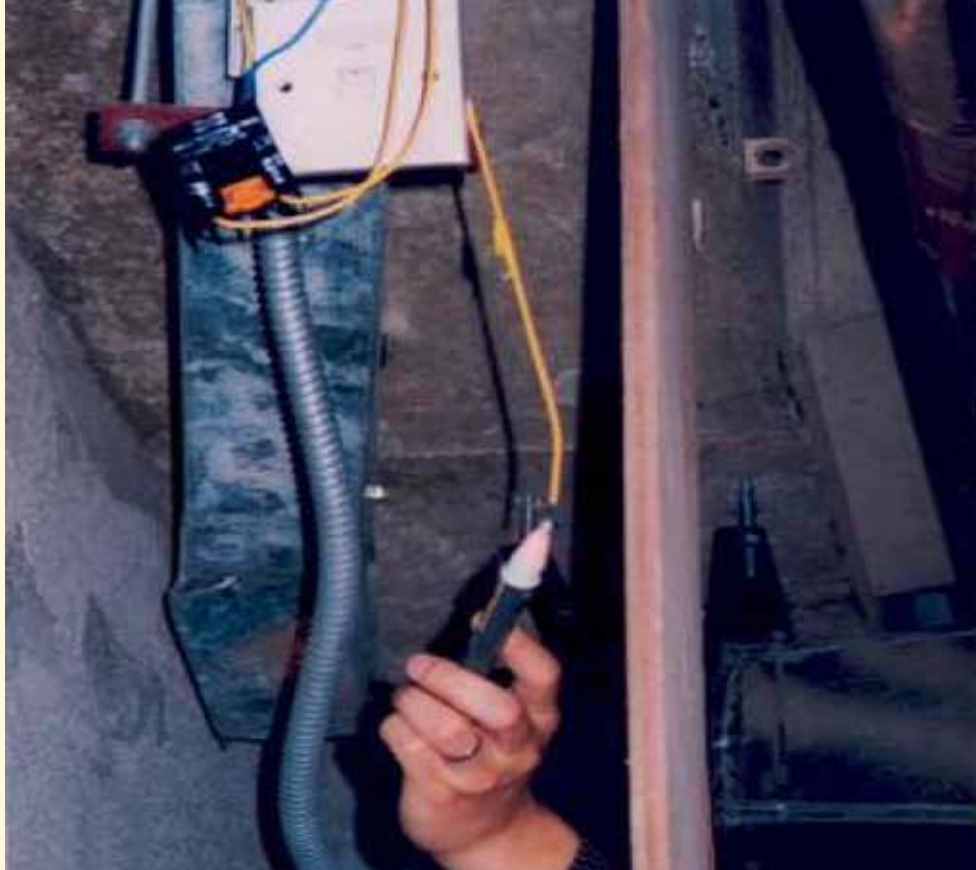
电线导体外露令工人有机会触及

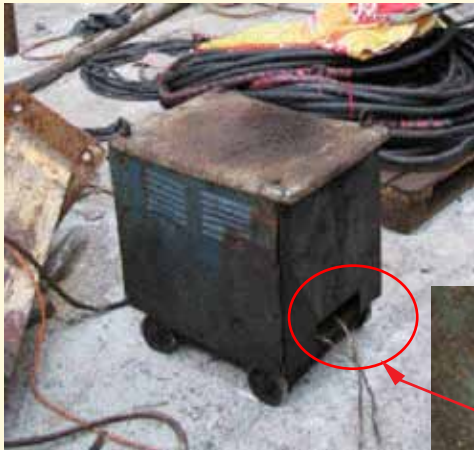
焊机的接线端子未被遮盖

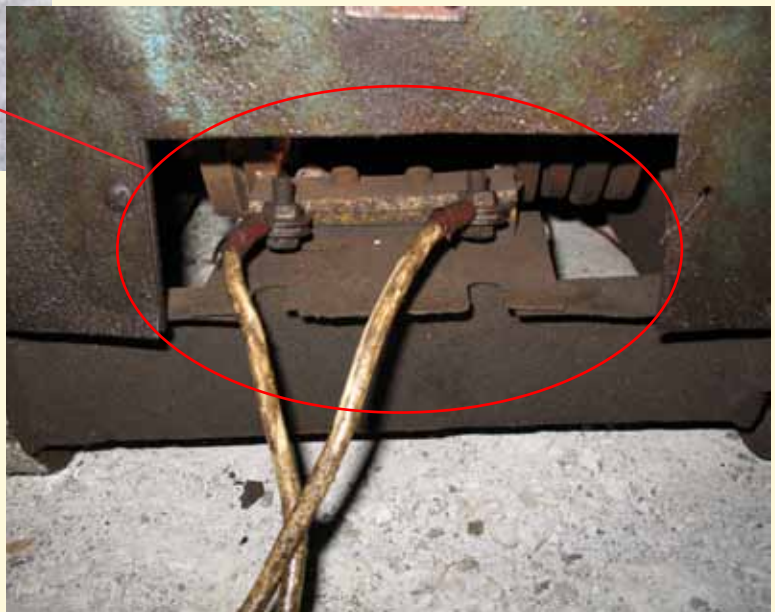
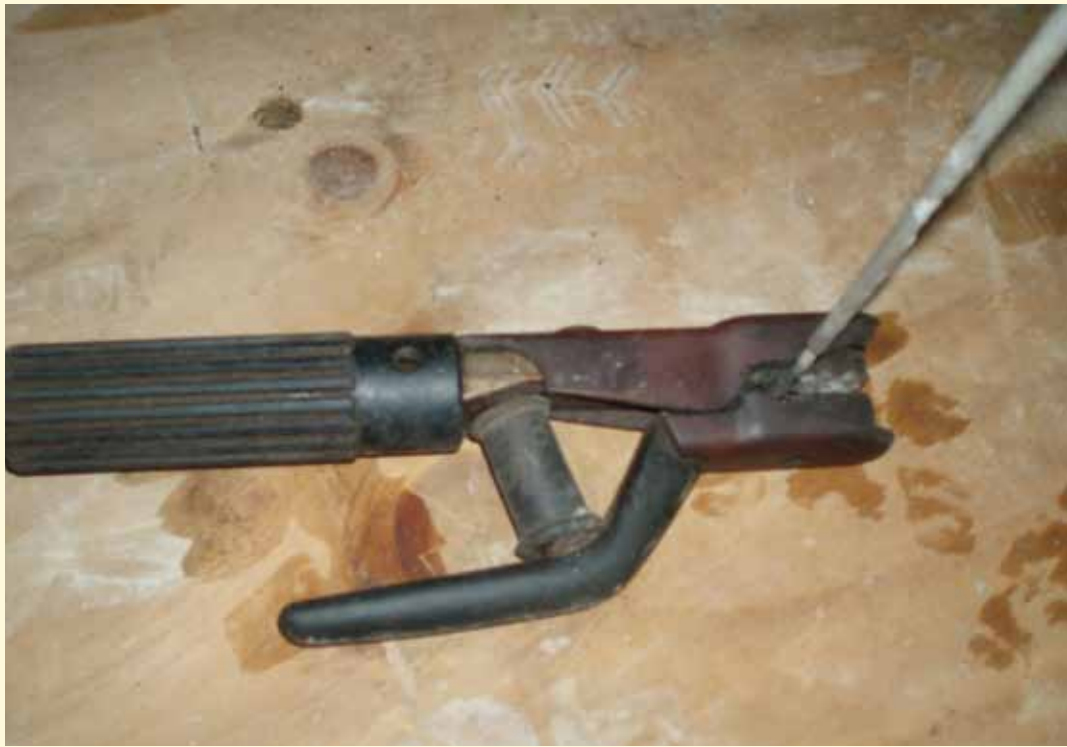
焊钳绝缘物质损坏，露出铜芯

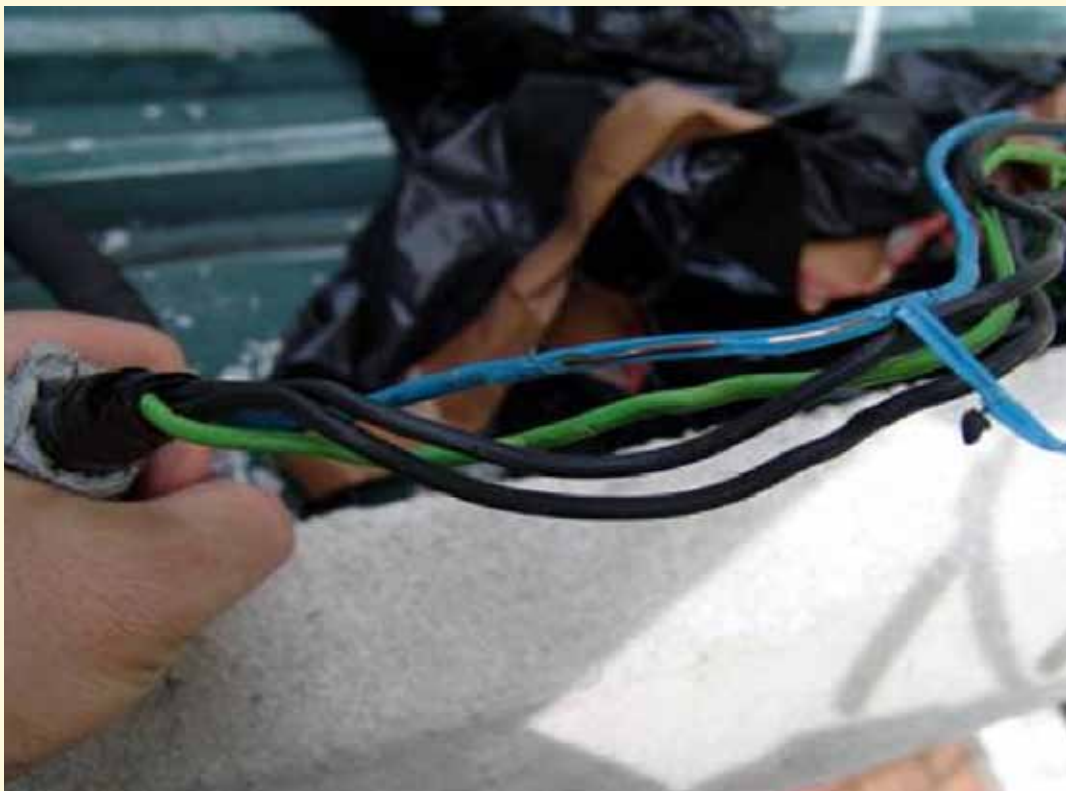
保护电线的胶皮因从金属孔口被扯出而受损，露出带电导体

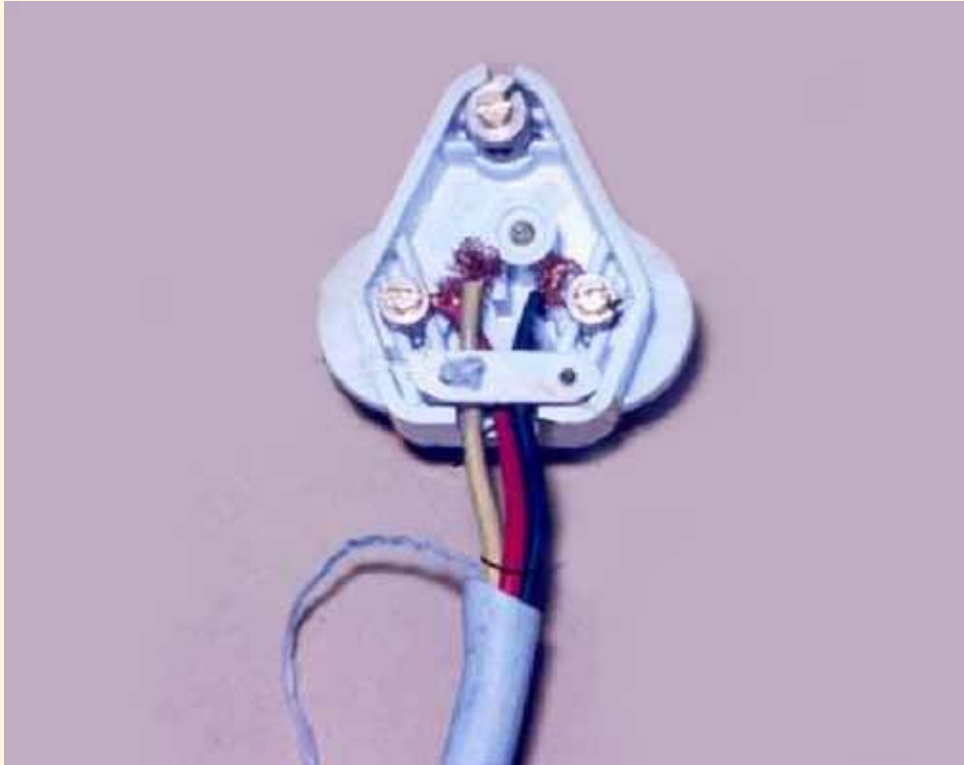
地线在插苏内松脱而触及带电相位，导致电器金属外壳带电

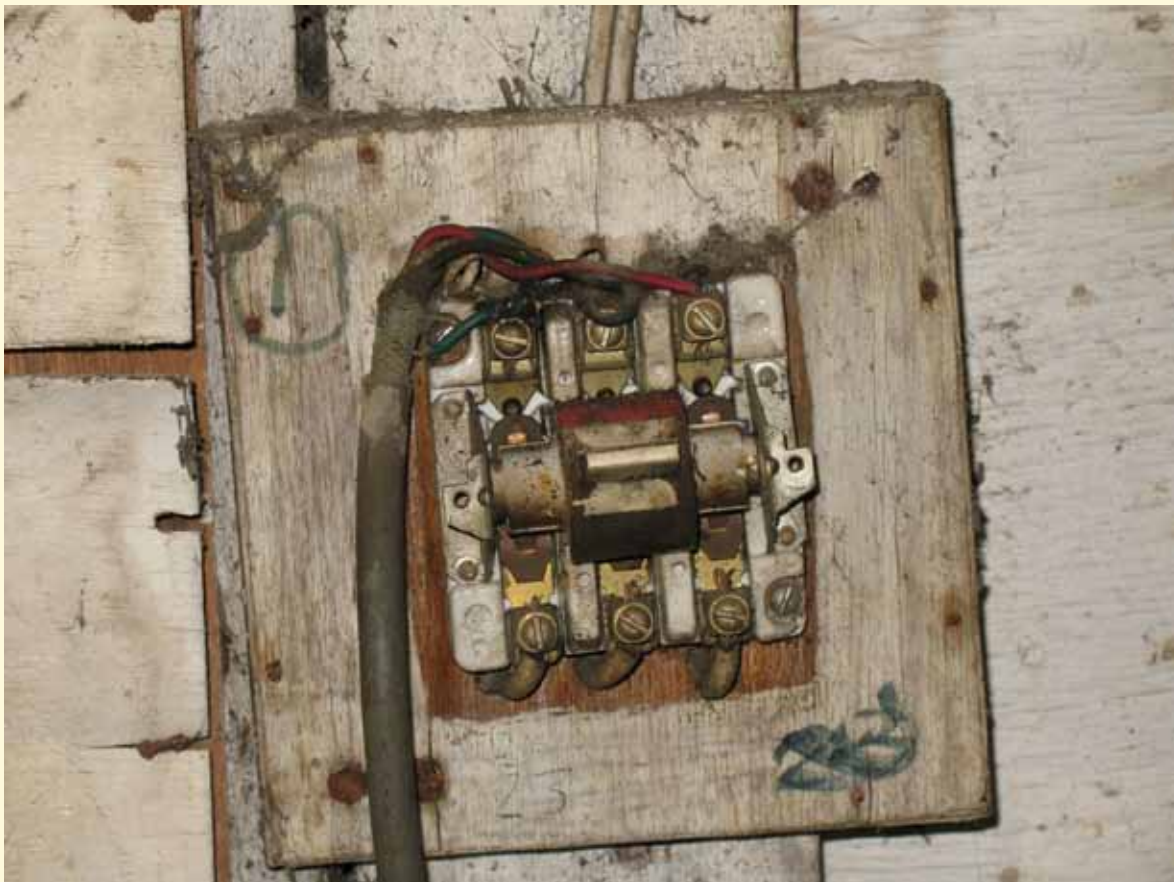
电器端地线胶皮破损露出导体，导体同时触及接线端子，导致电器金属外壳带电

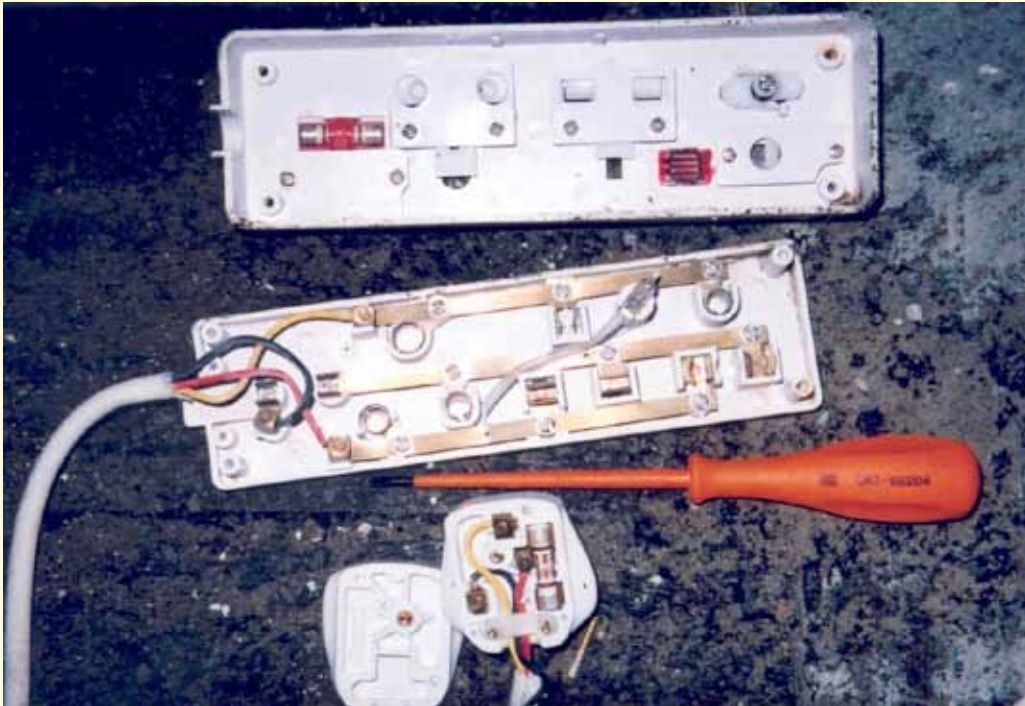
拖板内的相线(L)与中线(N)位置错误对掉接驳，使电器常处于带电状况

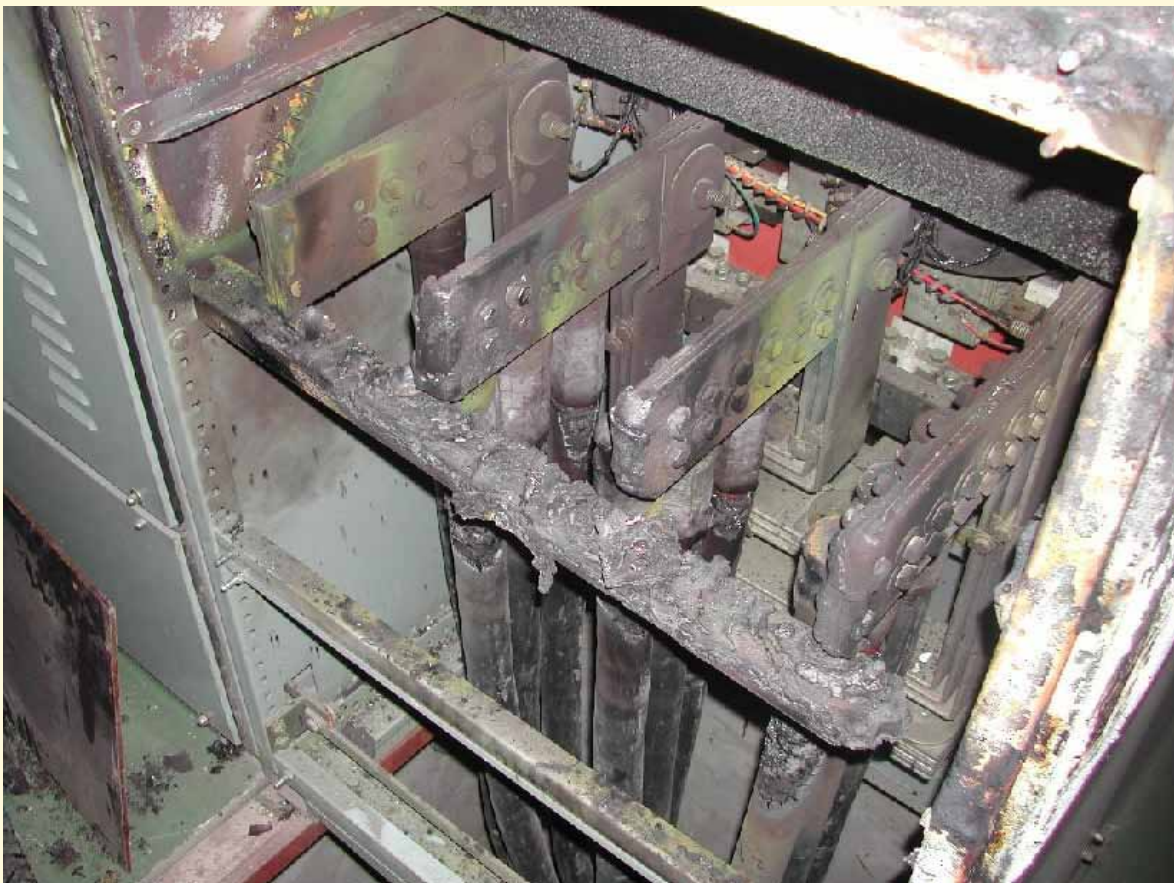
掣柜内部件松脱，堕下时触及其他金属部件引致短路

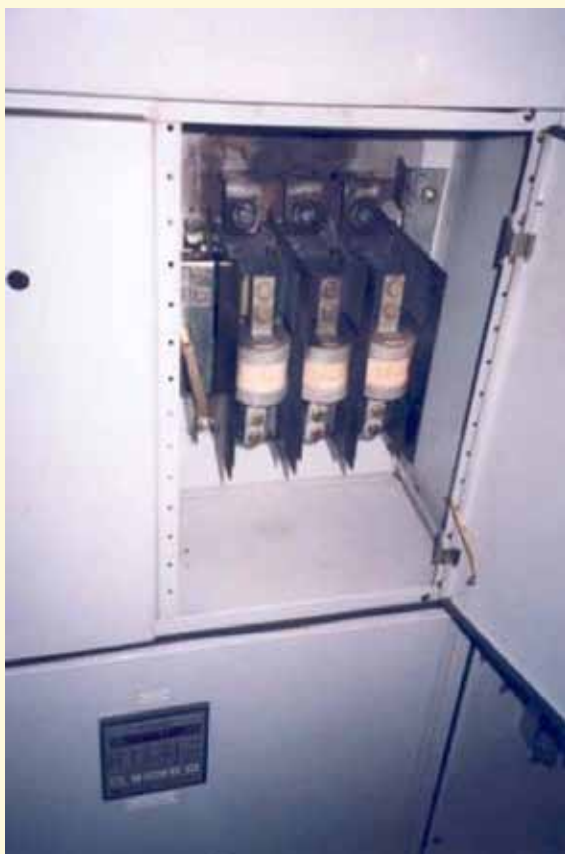
在掣柜内进行度尺引起短路

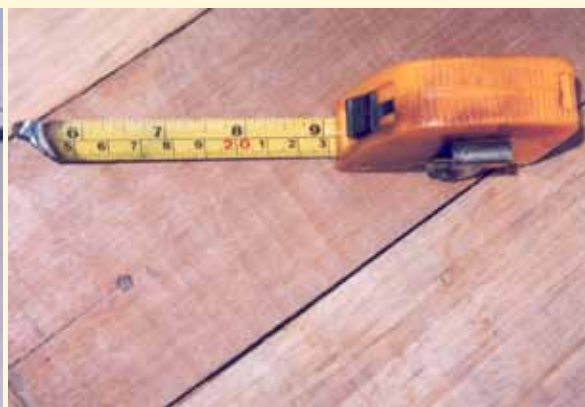
引起短路的拉尺

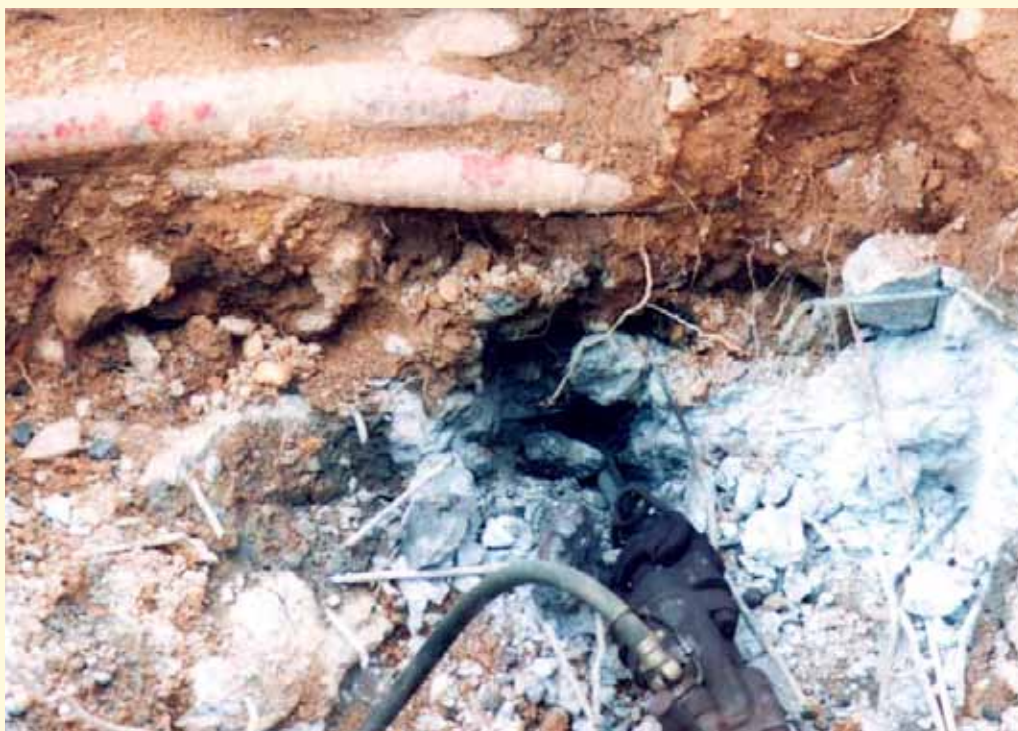
在进行挖掘前没有确定地下电缆位置，暂停其电力输送及采取适当安全措施

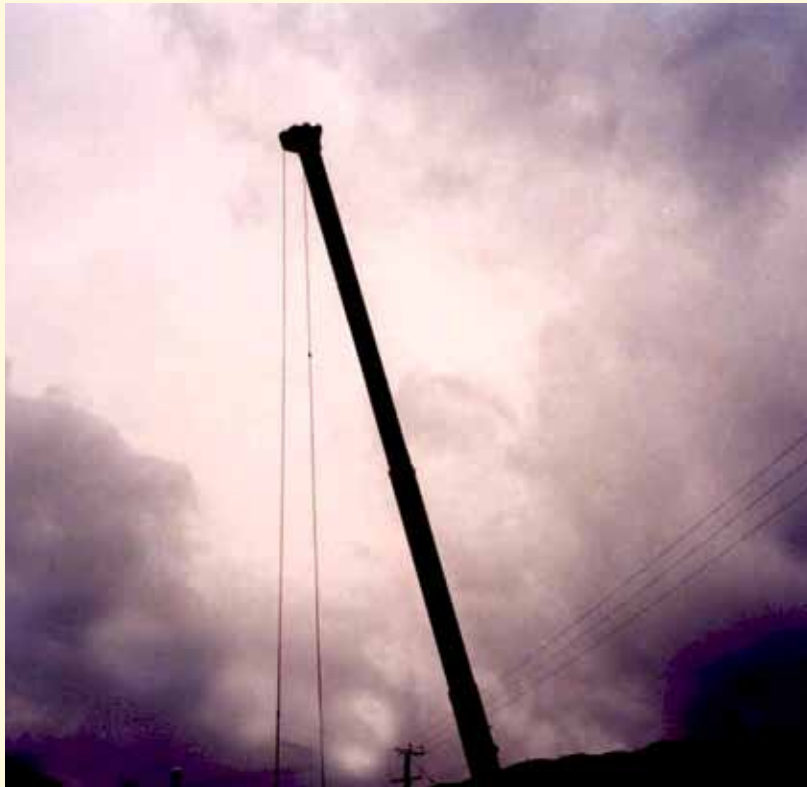
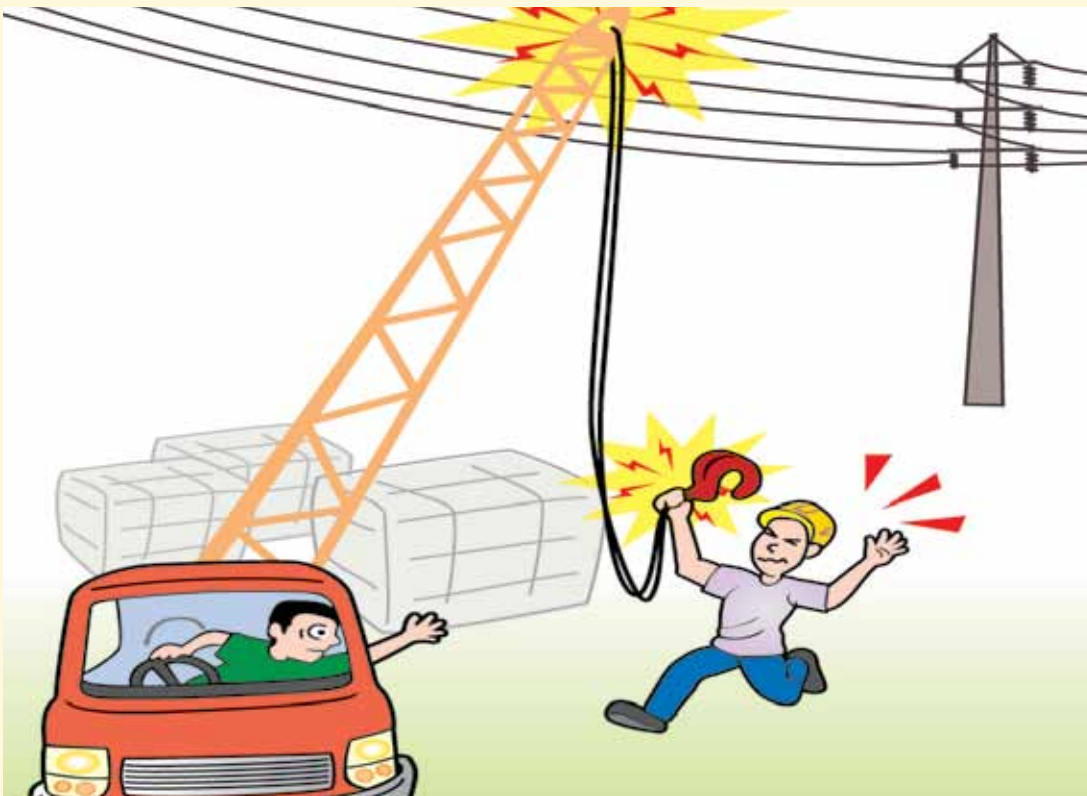
没有设置屏障及「龙门柱」或其他机械装置，以限制吊臂活动范围，

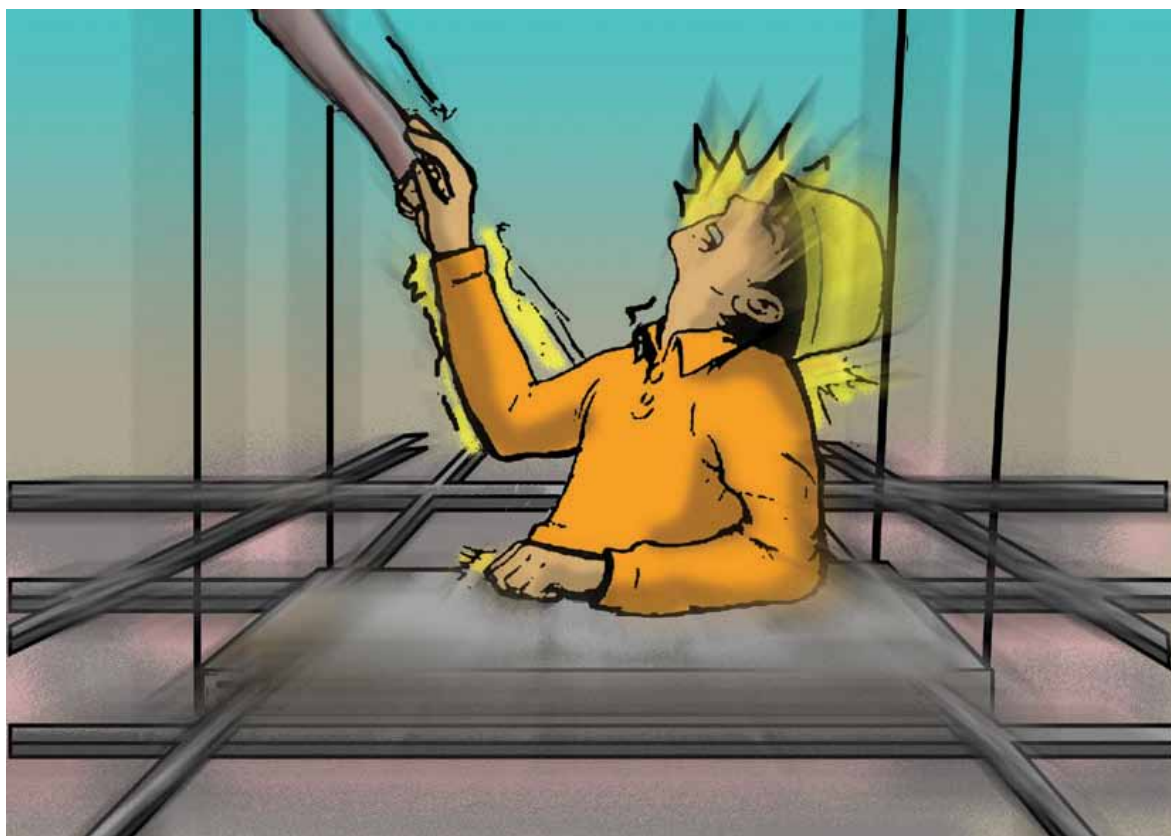
一名工人在进行消防设备维修工程时因光管底盘发生故障而触电死亡

1. 该单位前门出口通往一条走廊，除靠近上述出口已安装消防喉辘和喉管的小部分地方之外，整条走廊均已装上假天花。假天花由假天花板和金属承托格子组成。金属承托格子以钢线悬挂在混凝土天花板上，但它并没有连接附加的等电位接地导线。
2. 该走廊共有五个光管底盘，全部均由一个开关掣控制。光管底盘以钢线悬挂在混凝土天花板上，并垂吊在假天花板之上的位置，而假天花板的一些钢线则触及光管底盘的金属外壳。
3. 光管底盘由没有地线的双芯电线作供电电线，而底盘的金属外壳亦没有连接任何电路保护导线。电源是220伏特的交流电。
4. 测试结果显示，第1号光管底盘(前门出口第一个底盘)发生故障，引致光管底盘的电源与金属外壳发生短路。由于假天花板与金属外壳相连，在开启该底盘电源后，金属外壳与假天花板的金属承托格子一同带电。
5. 由于死者当时独自工作，没有人目击意外发生时的情况。不过，相信在意外发生时，光管底盘的故障引致该底盘的金属外壳与假天花板的金属承托格子带电。当死者站在梯子上检查消防装置时，身体与光管底盘的外壳或假天花板的金属承托格子接触，当他接触到附近其他接地的金属部分（可能是消防喉辘的喉管），于是形成完整的漏电电路，漏电电流经过他的身体，导致他触电死亡。

1. 光管电路和光管底盘应妥为维修保养，以防漏电。
2. 光管底盘的金属外壳应有效地连接电路保护接地导线。
3. 假天花板的金属承托格子应连接一条附加接地导线。

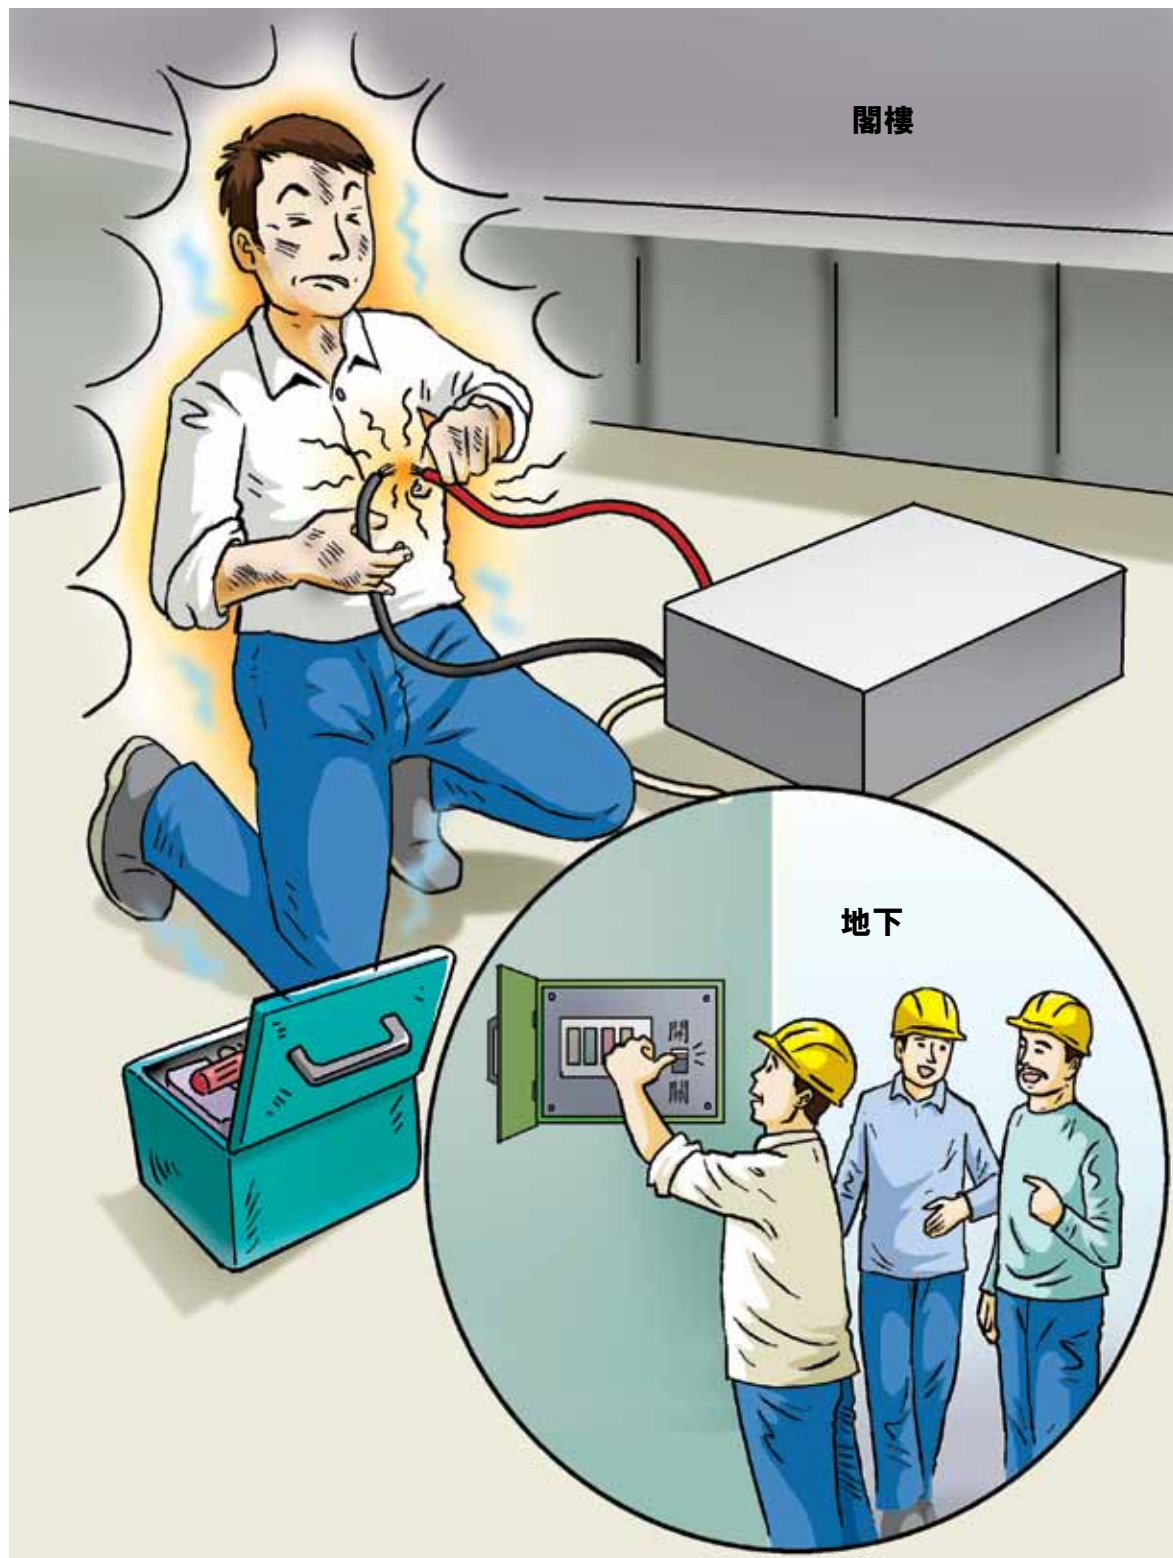
一名电工因接触带电电线而触电死亡

1. 电力公司的电源连接安装在该单位后的一道墙上的主配电盘。单位内的所有电路均由此配电盘供电。电路装有断路器保护，但配电盘上并无标记分辨清楚各个电路。配电盘亦装有金属盖以作保护断路器之用。因设计关系，金属盖因其本身重量使之经常关闭，但金属盖并无提供上锁装置以防止断路器被其他工人干扰。
2. 在下午茶休息时间，供应地下及阁楼的临时电灯电源已关闭。在下午茶休息后，其他工人并无尝试找出电源被关闭的原因或检查是否有工人正进行电力工作，其中一名装修工人开启该配电盘的电源，为所有电灯及其他用电的机器供电。
3. 配电盘安装在地下，死者的工作地点则在阁楼，因供应阁楼临时电灯的电源已关闭，致使阁楼非常黑暗，其他在地下工作的工人因此未能注意到死者，亦误以为阁楼并无人在工作。当死者进行接驳工作时，因电线突然带电而触电死亡。
4. 无采取措施安排锁上配电盘，以防止其他工人触碰；现场并无张贴告示，通知他人电力工作正在进行；无明确的工作时间表及清楚的指示，协调在同一地点进行不同业务的承办商之工作；亦无适当的监控系统，以监察工人及规管他们的行为，藉以有效地指出和及时纠正不安全情况。工人缺乏安全意识，安全知识亦不足。

1. 有关电力工作应由注册电工在合格人员的监督下进行，该等合格人员应具备丰富的安全知识及意识，并采取合适的安全措施防止意外发生。
2. 在进行有关电力工作时，电力系统的所有带电部分的电源应被关闭及隔离，其开关掣亦应上锁及在工作期间锁上，并张贴适当的警告讯号及告示，让其他人知悉电力工作正在进行中。
3. 应提供合适绝缘保护设备予进行电力工作的工人使用，并采取步骤(监督或其他方式)确保工人全面及正确使用有关保护设备。
4. 应设立完善安全管理系统，这系统包括 —
 - (i) 实施工作危害评估计划，因应风险评估结果而建立安全工作程序，以防止意外发生。应特别注意协调工作地点内由多个承办商同时进行之多项工作；
 - (ii) 找出所有工人及监督人员(包括由次承建商所聘请的人员)的安全训练需要，提供适当的训练，以确保工作人员的安全；及
 - (iii) 因应将进行的工作，向工人提供足够的资料及清楚指示；并应设有适当的监察系统，确保工人依从安全程序施工。

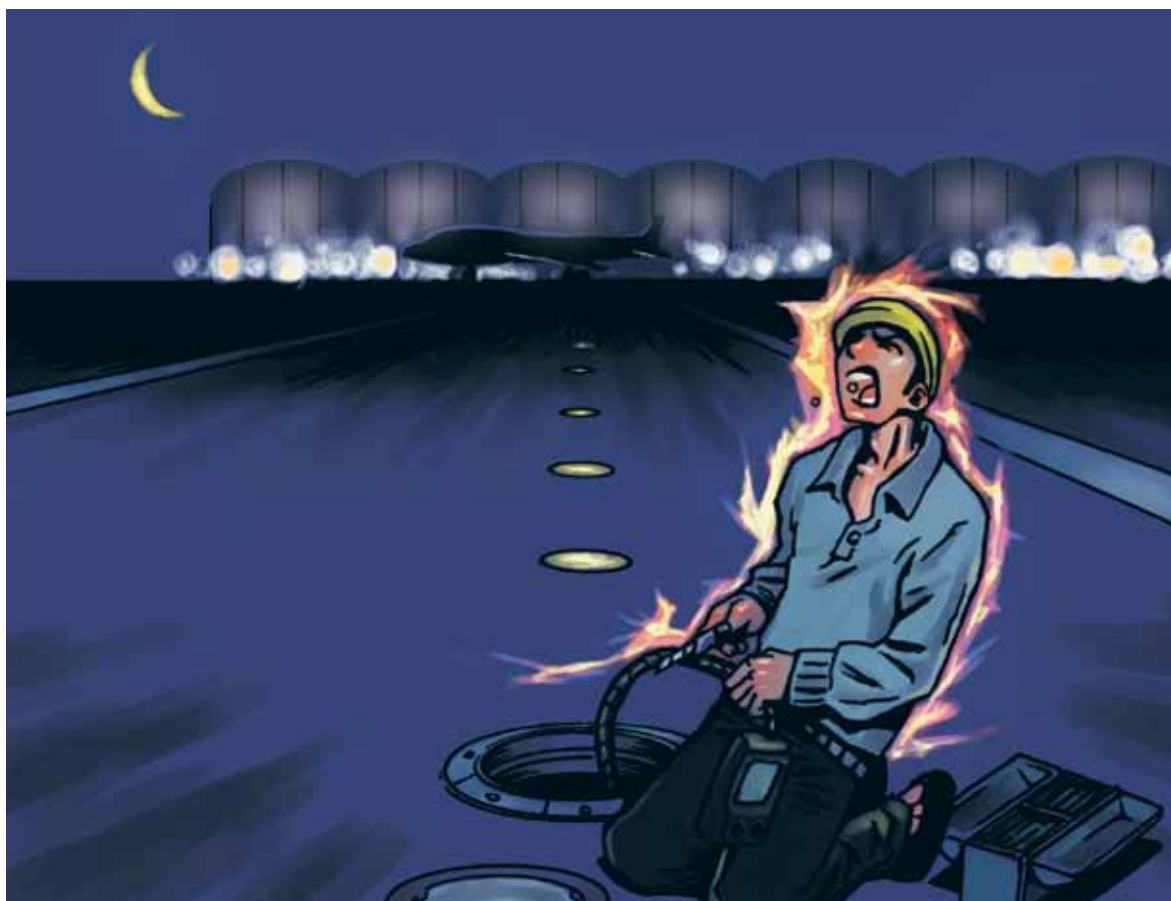
一名电工因错误切割一条带电的电缆而触电死亡

1. 事发现场有两组不同的照明系统，由两条独立电路供电的。每条电路都是经由地下管道以电缆连接起来，而灯头埋入地下罩壳内，并以盖板密封。两条电路均朝同一方向并排敷设，在其上每隔大约7米交错安装了灯头。连接每个灯头的电缆都附有识别标记。
2. 每条电路均透过不同的电源，获供应1,000至2,000伏特输出电压。由于上述系统设有恒定电流调节器，整条电路都能保持3至6.5安培的稳定电流供应，视乎所需的灯光强度而定。
3. 在工程展开之前，工程所涉及的一组照明系统是不通电的，电源已关掉并上了挂锁，而且挂上了警告牌。不过，附近另一组照明系统则仍然通电。
4. 死者的验尸报告显示，他的双手和左脚都有被电烧伤的痕迹，相信是因接触电流所造成。死者显然是在工作时错误切割一条通电的电缆而触电死亡。

5. 调查结果显示，下述因素可能导致这次不幸事故：
- (i) 有关主管人员利用电缆路线分布图和工作纸，以口头方式向工人说明有关工程细节。不过，电缆路线分布图所显示的资料错误，令人混淆，因为依照该图则显示，在意外中被切割的电缆是连接至拟进行工程的电路，但实际上却是连接至另一组带电的电路。
 - (ii) 这项工作是在黑夜进行，有关工人按照工作纸/分布图上的识别标记资料，核对电缆上细小的识别标记时可能出错。
 - (iii) 虽然地盘有提供钳形电流表供工人作测试用途，但工序并无规定工人先使用电流表量度电流。
 - (iv) 一名工友获委任为队中的合资格人士，死者理应在该工友的监督下进行电力工程，但他却在意外发生前不久离开了死者。

1. 在切实可行范围内，涉及电力工程的所有电路，均应切断及隔离其电源；工程范围内的带电装置应挂上危险告示。
2. 用以显示哪些电力装置需要施工的电缆路线分布图和工作纸，应妥为设计，以便提供清晰准确的资料，俾能安全施工。
3. 在施工前应确认工程范围内的所有电路都不带电及已被隔离，并应在文件上记录所验明电路状况的程序。
4. 应提供工作许可证，确保有关安全施工方法的步骤具体而容易遵从。该工序应提供清晰的指导和提示，使工人能够明确分辨有关的电力装置是否已经切断电流及与所有带电电源是否已妥善隔离，以便安全施工。
5. 所有电力工程应由合资格的注册电工进行，或由工人在其适当监督下进行。工人如不具备所需资格或在无人监督的情况下，不应获准进行工程。
6. 应设立安全工作制度，以确保电力维修工程能在安全的情况下进行。该制度应包括采取适当的步骤，确保工人获提供适当的训练、资料、监督及指导，并制定安全施工方法及程序，供工人采用。

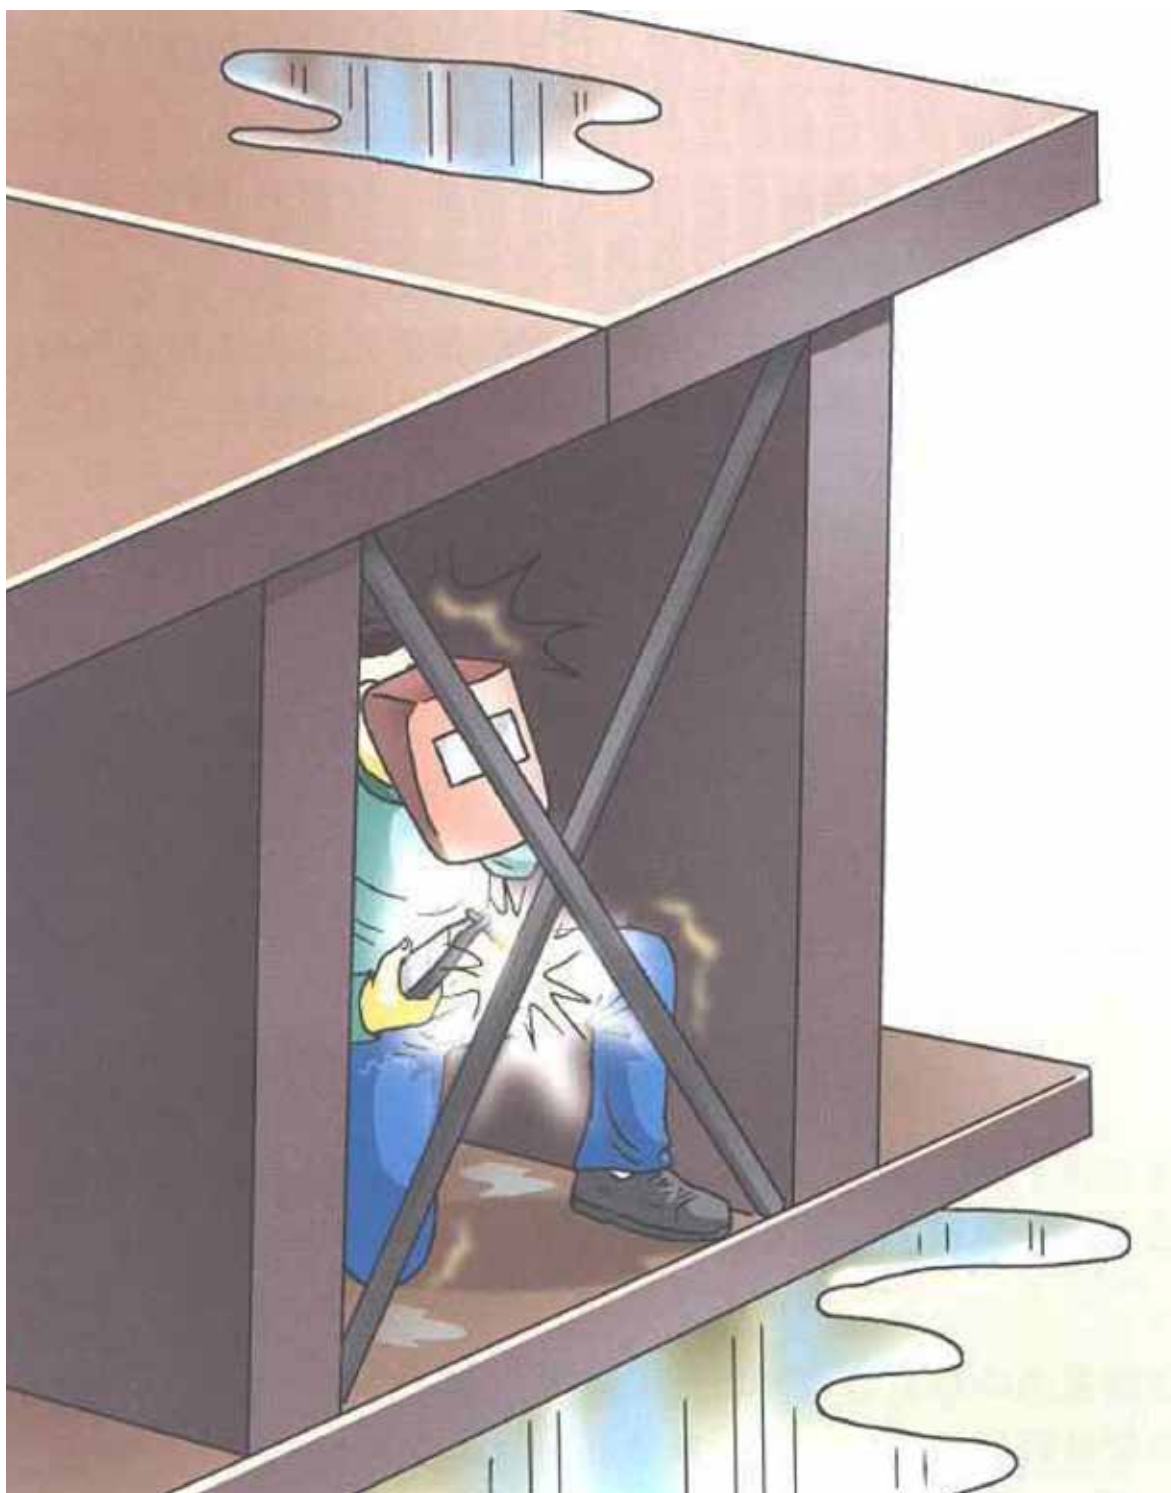
一名焊工进行焊接工作时触电死亡

1. 进行焊接工作的地点并没有任何躲避处。因当日间中有雨，故工地及焊工的身体均被雨水沾湿。然而，并无任何人士要求焊工停止在户外工作。
2. 该已焊接的工字梁置于地上，其内部横切面的空隙为427毫米乘580毫米。为焊接「X」型支架，焊工须进入狭窄的空间内，屈曲身子进行焊接工作。
3. 工人并未配备任何绝缘手套、保护鞋、架、垫或其他合适的设备，以防直接触及任何工件或焊枝。焊工与焊条及其他金属配件的距离相当接近，在潮湿的环境下无可避免地会触电。
4. 并无清晰及特别指示有关安装「X」型支架的正确程序。
5. 监督人员及工人均缺乏安全意识，而安全知识亦有限。
6. 施工前并无有效的监察系统以侦测不安全情况和及时作出改善。现场并无监督人员确保工作在安全情况下进行。

1. 应停止在潮湿的环境下或下雨时于露天地方进行焊接工作。
2. 应有效保护、阻隔，或放置所有导体(包括设备的一部分)，以防止任何可因电力引致的意外。
3. 应采取适当措施，避免在焊接工作范围内接触任何导电物件，特别须注意在狭窄的空间进行焊接工作。
4. 应向工人提供个人防护设备及确保其使用，使工人避免与工件有直接接触。
5. 应在焊接变压器内安装电压自动调节器，将变压器输出端的空载开路电压降低至少于50V a.c.。
6. 应提供并维持工作安全系统，及采取下列安全预防措施确保焊工在进行电焊工作时的安全—
 - (i) 实行工作危害评估计划，订定安全工作程序，防止意外发生；
 - (ii) 确定是否需要为监督人员及员工提供培训，并确保他们接受足够训练，并符合资格可安全地工作；
 - (iii) 向工人提供适当的安全资料及清晰指引；及
 - (iv) 设立有效的监察系统，确保工人按照所制定的安全程序工作。

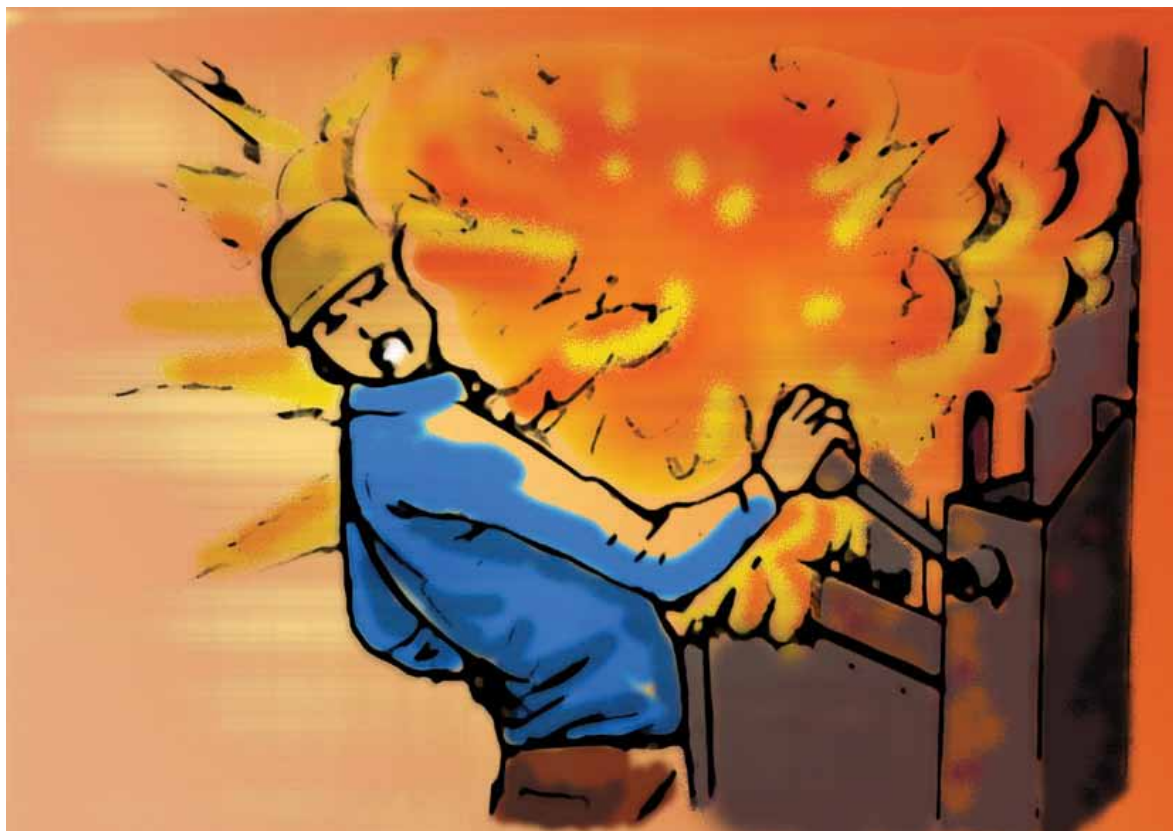
两名电工因掣柜跳火而引致死亡

1. 電掣房位於S1變壓站的低層地下室，地上安裝了27個11,000伏特高壓開關掣櫃。肇事的掣櫃是第24號掣櫃，其出櫃電纜與另一變壓站接連。
2. 第24號掣櫃的下格擺放了一台接地機，接地機具備接地高壓電纜的測試故障接地開關功能及電纜測試功能。工作人員為變壓站之間11,000伏特引入電源線路通電之前，應先把接地機移離第24號掣櫃。可是，他們在完成高壓直流測試後，不知何故，沒有移走接地機，以致接地機仍然連接第24號掣櫃的引入電源線路。
3. 意外發生前不久，兩名死者曾嘗試在第24號掣櫃進行相位測試。然而，線路及匯流排的凸嘴被接地機阻塞，以致測試無法進行。因此，相信在掣櫃跳火發生前一刻，第二名死者在沒有察覺線路已通電的情況下，可能試圖把接地機移離掣櫃的下格，而移走接地機則須採取下列步驟：
 - (i) 把「相位測試開關」由「測試」位置轉撥至「接地」位置；
 - (ii) 把「測試開關選相器」由「紅黃及藍」位置轉撥至「斷路」位置；及
 - (iii) 把「主接地開關」由「接地」位置轉撥至「斷路」位置。
4. 跳火意外可能是在第二名死者使用手掣把藍相測試掣由「測試」位置轉撥至「接地」位置時發生，這情況就如把通電觸點轉撥至固定接地觸點一樣。
5. 第二名死者在掣櫃跳火意外中嚴重燒傷，但他仍能衝出S1變壓站。跳火意外即時啟動二氧化碳防火系統，第一名死者未能及時逃離S1變壓站，結果防火系統排出的氣體使他窒息。兩名死者在進入S1變壓站之前，本應將防火系統的操作模式由「自動」轉為「手動」，但他們卻沒有這樣做。

1. 应定期检讨公司的安全规则及所订的标准，以及安全文件的签订、工作安全的指示和监督等事宜，并按需要作出修订。
2. 安全文件中的描述性用语(例如「长度」或「距离」等)应予以标准化，而所有人员亦须了解其涵义。
3. 在进行试验许可证所载的撤离程序前，须采取所有合理的步骤，以确保电路主接地线的临时连接部分已被完全拆除，并已由该试验许可证的收证人核实，而收证人的核实工作须由另一合资格人士见证，以作覆核。

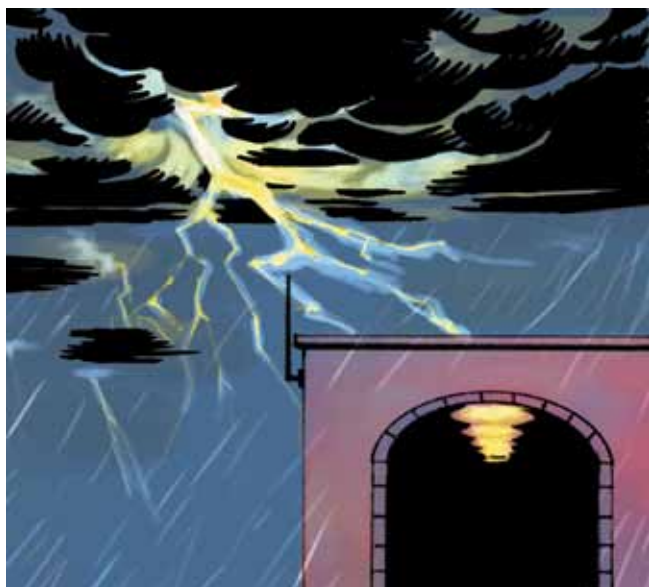
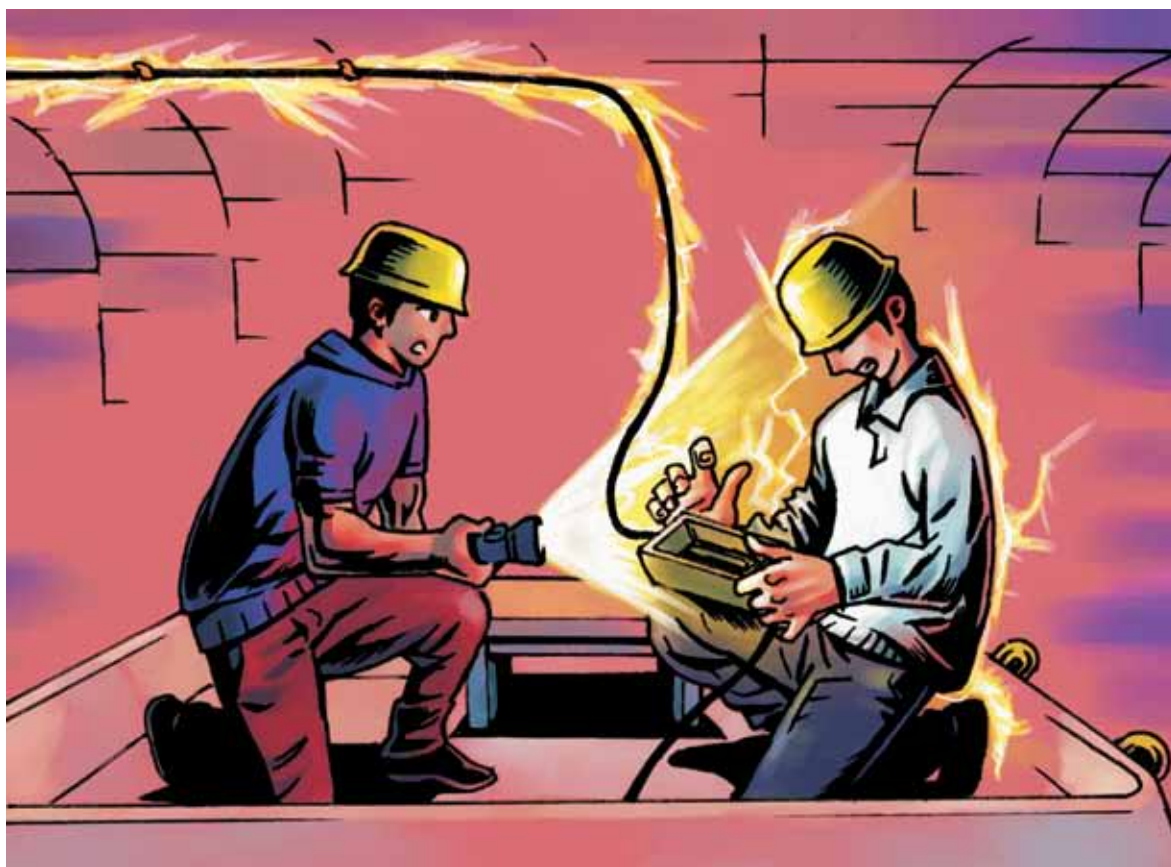
一名工程师在排污隧道内维修电讯系统时触电死亡

1. 死者在事发时调节的电讯系统有两个直流电增压器，分别连接至隧道两边出口的供电末端。该增压器透过供电缆，以42伏特的电压，为该系统提供直流电。至于隧道检查车，则以38伏特的电池驱动。事发现场并没有其他电力设施或照明设备。
2. 在设计上，通讯系统的接地安排如下：
 - (i) 在隧道每边出口，通讯设备和增压器的地线均连接到一个共用的接地汇流排，然后再接驳到接地系统。
 - (ii) 供电缆的外包套以铜线制造，而外包套电缆两端位置均接地。
 - (iii) 在每个信号放大器的塑胶外壳内，连接电子组件卡和供电缆外包套的接地线都包著一层铝箔。这种安排提供了共用的接地隔层，用作保护电子组件卡。

3. 沙田段出口的控制站和输入室安装了避雷系统。该系统可把闪电产生的高压电流接地，以保护通讯设备及主要供电系统。
4. 验尸报告显示，死者的左胸和左腿近膝关节位置均有烧焦痕迹，这可能是电流流经身体的路线。
5. 根据香港天文台的记录，在意外发生前，曾发出雷暴警告，而在事发时，沙田段出口有雷暴和数次强力闪电，隧道内相当潮湿。
6. 因此，该宗触电死亡意外可能是下列原因所导致：
 - (i) 事发时，死者跪在隧道检查车的车顶上，该车辆与隧道地面是电气性连接的。在同一时间，沙田段出口有雷暴和闪电，闪电可能击中沙田段出口的避雷系统，或直接击中附近的地方，使该处有大量电流流向周围，令地电势即时上升至几千伏特。
 - (ii) 由于供电缆外包套在电线两端的接地，沙田段出口的电线铜制外包套的电势上升，令电流经由排污隧道的供电缆外包套，从沙田段出口的一端传送至钻石山段出口的另一端。因此，信号放大器(包括涉及意外的信号放大器)的电压曾大幅上升。
 - (iii) 意外现场距离沙田段出口4.8公里。隧道地面和周围的地电势一般为零伏特，或接近零伏特，而死者所在的车辆因底盘与隧道地面有间接接触，电势亦相同。
 - (iv) 另一方面，死者已除去信号放大器的塑胶外壳，电子组件卡亦已外露，他可能在某一刻直接接触及或非常接近电子组件卡，令上半身/手部与脚部之间的电压差距很大，这时偏向电弧形成，电流由信号放大器漏出、流经死者身体、隧道检查车和隧道地面，最后在该处接地，死者因而触电死亡。

1. 在施工前，应指派合格的人员对排污隧道内的工作环境进行风险评估。这项工作包括找出可能出现的危险，建议采取的安全措施，并列明施工时应采用的工作方法、物料和机器。
2. 除非已采取风险评估报告内所建议的措施及发出安全进入隧道许可证，否则工人不得进入或停留在排污隧道内。
3. 在恶劣天气下(例如雷暴或闪电)，应严禁在隧道内进行任何通讯系统有关的导电体或导电部分、避雷设备或其他电力装置的工程。
4. 在排污隧道内进行电力系统工程的工人，应停留在已连接有效接地系统的等电位区域内。工作地点的所有设备、机器和导电部分应连接有效接地系统，以确保工人身体各部分不会有危险的电势差距，引致漏电。
5. 应在排污隧道入口的当眼位置，张贴风险评估报告及有关的安全进入隧道许可工作证。

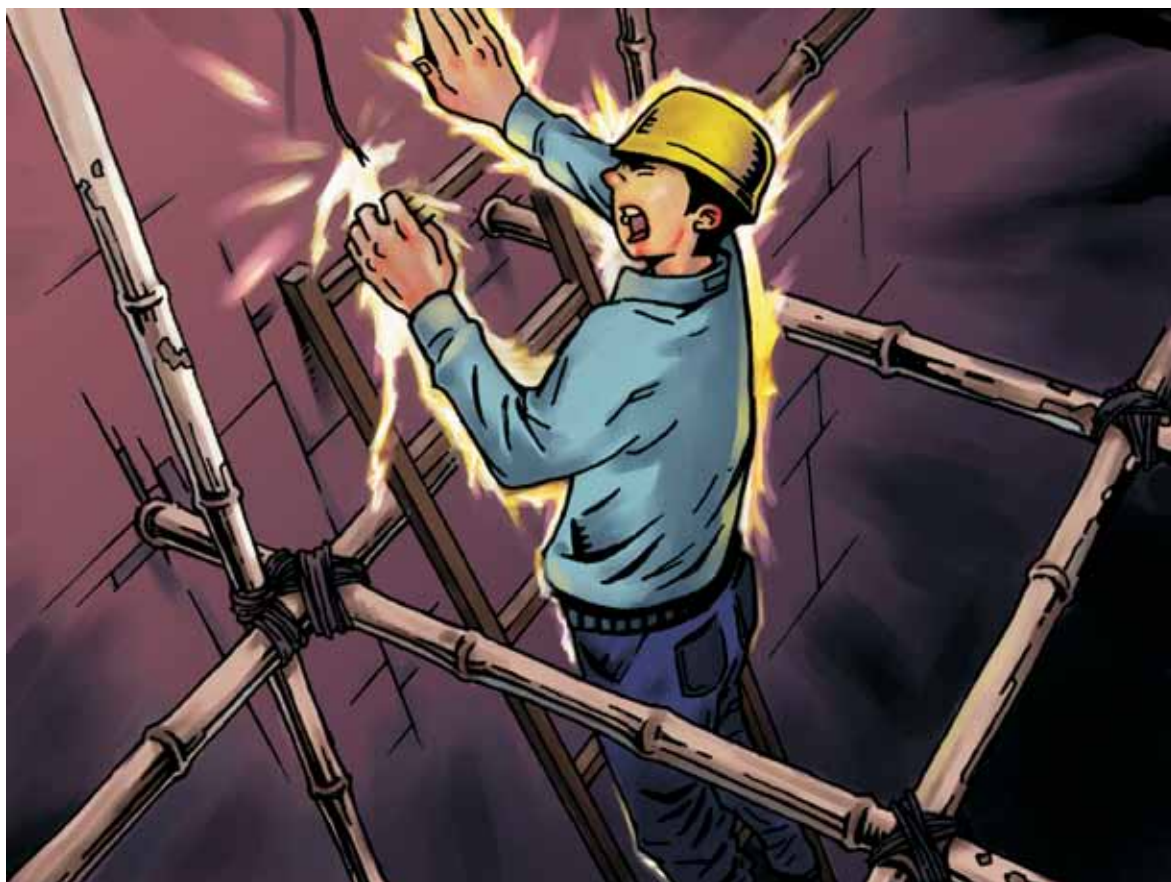
一名工人在兴建中的楼宇内工作时触电死亡

1. 事發後，我們調查發現分流保險絲支脈電路實際上仍通電，而舖位的燈亦亮著。當該僱主把電線接駁到分流保險絲支脈電路時，電線正懸掛在天花板的花灑喉管上，線端高於竹棚300毫米，在木梯附近。
2. 我們相信在接駁電線時，電線仍通電，而死者在爬上梯子時可能觸及電線的另一端而觸電。死者的右手有灼傷的痕跡。
3. 該僱主聲稱，駐地盤電工曾告訴他，在事發當日下午，有關電路將不會通電。但在當日下午接駁電線前，該僱主沒有再核實此事；而該駐地盤電工則稱，他曾告訴該僱主在接駁電線前先聯絡他。因此，雙方在溝通方面可能產生誤會。

1. 電力工程應由註冊電業工程人員進行，而該等工程亦應加以適當監督；
2. 在接駁電線前，應確定分流保險絲支脈電路不帶電；
3. 為使工程能安全地進行，各方面應保持良好的溝通。
