職業意外致命個案分析

(第一集)

勞工處職業安全及健康部
二〇〇三年八月

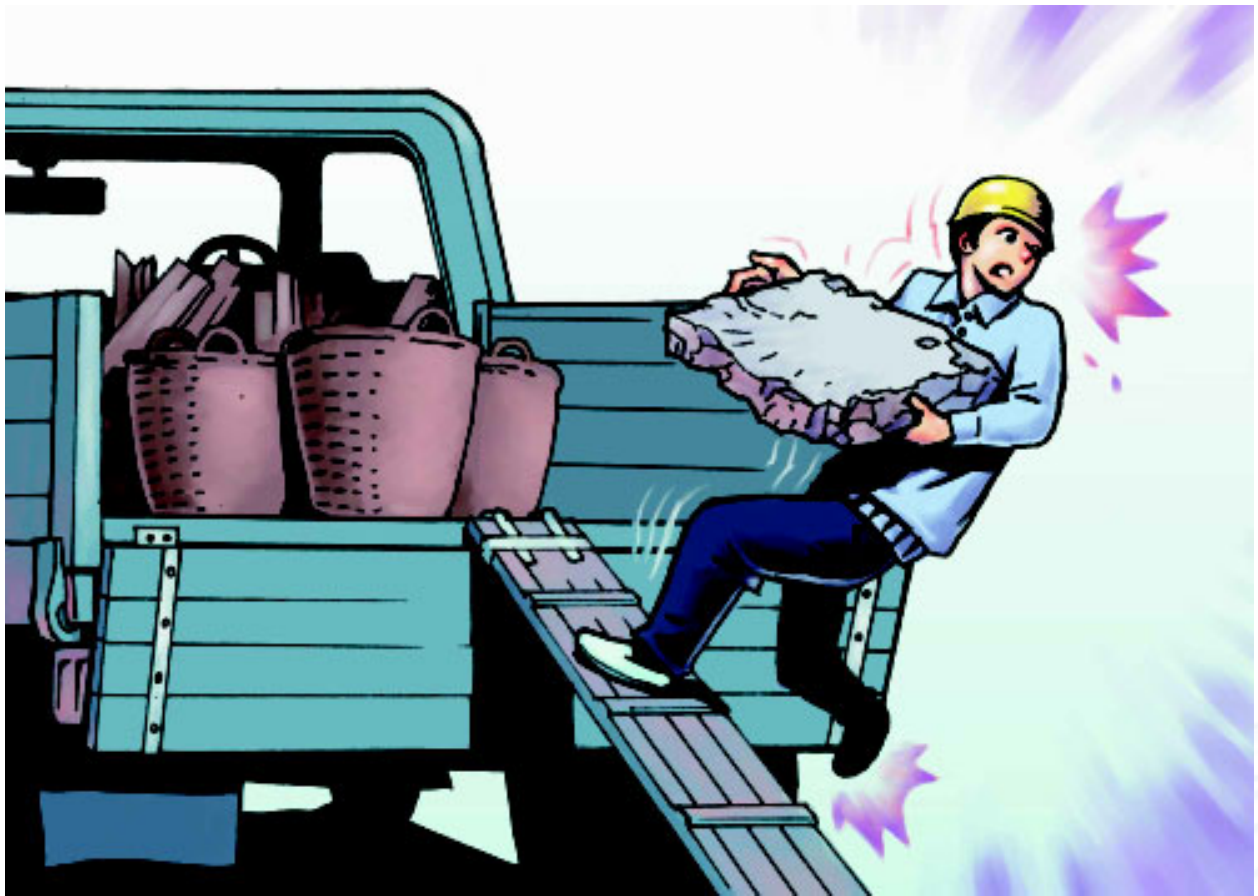
一名承判商承接了一個單位的裝修工程，並把拆除和搬運階磚及泥頭的工程交由次承判商承辦，而死者是次承判商的工人。事發前，死者負責把建築廢料搬上一輛停泊於公共道路的貨車。當時，貨車與地面之間放置了一塊木橋板，橋板有一端固定在車斗的末端，另一端則置於地面，並呈大約24度角傾斜。死者踏著這塊橋板，徒手把建築廢料搬上車斗。

意外發生之前，死者雙手捧著一大混凝土塊，正沿橋板走上車斗，突然失足滑倒，墮下路面，而他的胸部則被混凝土塊擊中。他被送院醫治，但終告不治。

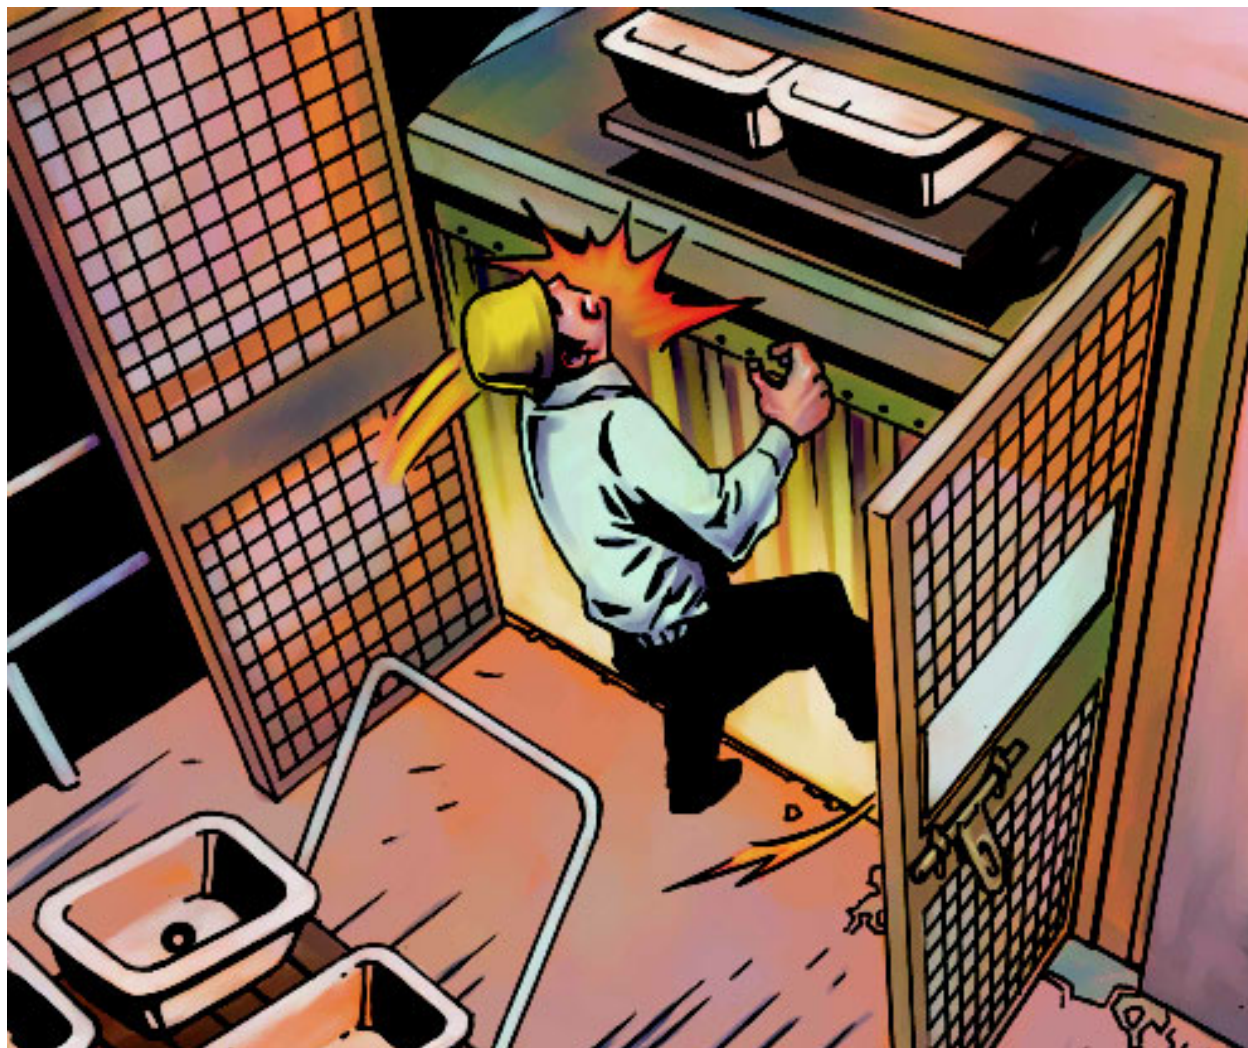
死者是一名分判商僱用的工人，在一個建築地盤工作。該地盤正進行建屋工程，即將完工，而該名分判商所承接的工程，是為住宅單位的廚房安裝櫥櫃及不銹鋼洗手盆。事發當日，死者與其他工人抵達地盤，以物料吊重機把櫥櫃及洗手盆搬運到較高的樓層。在午膳後，死者與一工人以物料吊重機把洗手盆從三樓搬運到較高的樓層，而另一組工人則負責接收搬運的物料，再把物料運往30至38樓各層單位。在工作過程中，該名與死者一起工作的工人離開了三樓，剩下死者獨自工作。

在吊運工作進行時，地下的吊重機操作員可看見死者。當時死者在三樓的起卸平台，離地面12米。死者以電鈴向吊重機操作員發出信號，有時亦會直接向他呼喊示意。事發前，操作員聽見死者向他呼喊示意，於是便把物料吊重機平台從地下升至三樓，然後停下來。其後，死者告知他，無須調整吊重機平台的停放位置。因此，他只好在地下再等候信號。他等了一段時間後，突然聽見吊重機槽傳來一聲巨響。他立即跑往機槽，發現死者臥在機槽底血泊中。同時，他亦注意到吊重機平台仍在移動，於是匆忙把吊重機停下來。死者被送院醫治，其後終告不治。

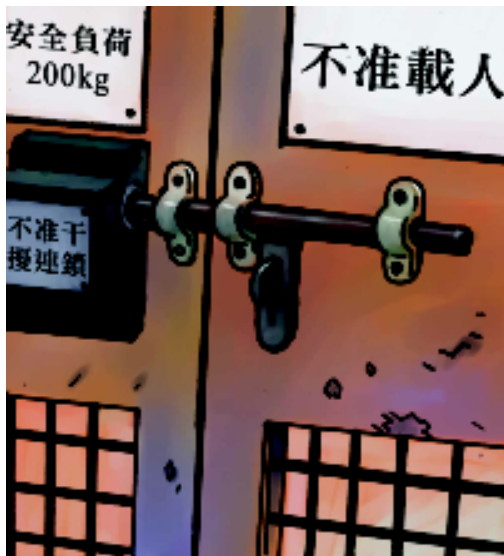
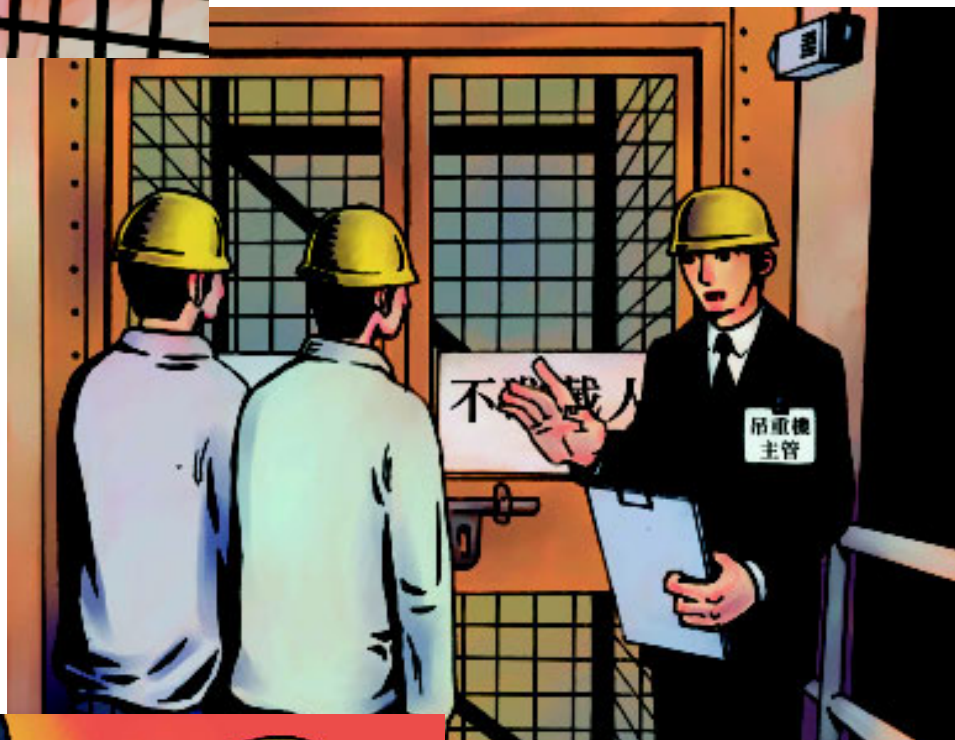
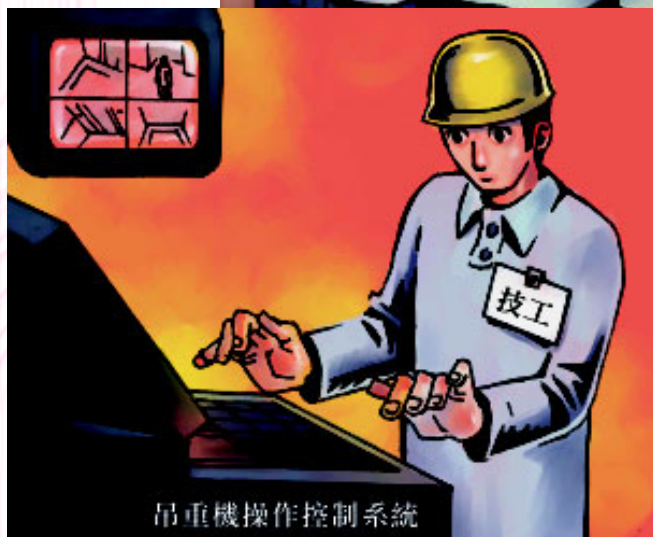
調查人員發現，三樓(即死者的工作地點)機槽閘門的彈簧制動微型開關並無裝上防護裝置，以避免受到干擾。即使閘門開啟，微型開關的彈簧制動掣仍可卡住、關緊或以人手按下，使吊重機開動。一名在意外發生後趕抵現場的地盤安全人員發現，當時三樓機槽閘門已經開啟，但他沒有察覺微型開關有無受到干擾。

- (a) 機槽閘門的微型開關容易受到干擾，以致吊重機在機槽閘門開啟時仍能開動。因此，機槽閘門在吊重機平台保持關閉時才能開動的功能已經失效。
- (b) 由於吊重機在機槽閘門開啟後仍可開動，工人有墮下機槽或被移動中的吊重機平台撞倒的危險。

- (a) 應在物料吊重機的安全閘門加設有效的聯鎖裝置以防止吊重機在閘門未關上時啟動，其設計及構造足以防止被干擾，影響其功能。
- (b) 應為物料吊重機的所有開關、控制器及安全裝置制定維修計劃，並落實計劃。
- (c) 在工作進行時，應設有適當的檢查制度，由一名對物料吊重機工作有足夠經驗的主管負責查察工序中的危險情況。如發現這種情況，須立即作出糾正，並在適當情況下，停止有關工作。
- (d) 每名從事物料吊運工作的工人應獲詳細告知有關進行吊運工作的正確方法和程序、使用機槽入口聯鎖閘門的適當方法，以及採用適用於安全搬運工作的信號系統。
- (e) 每名從事物料吊運工作的工人應獲提供各項有關可能存在的危險(如墮下吊重機槽、受夾於吊重機移動中的部分)及預防措施所需的資料。

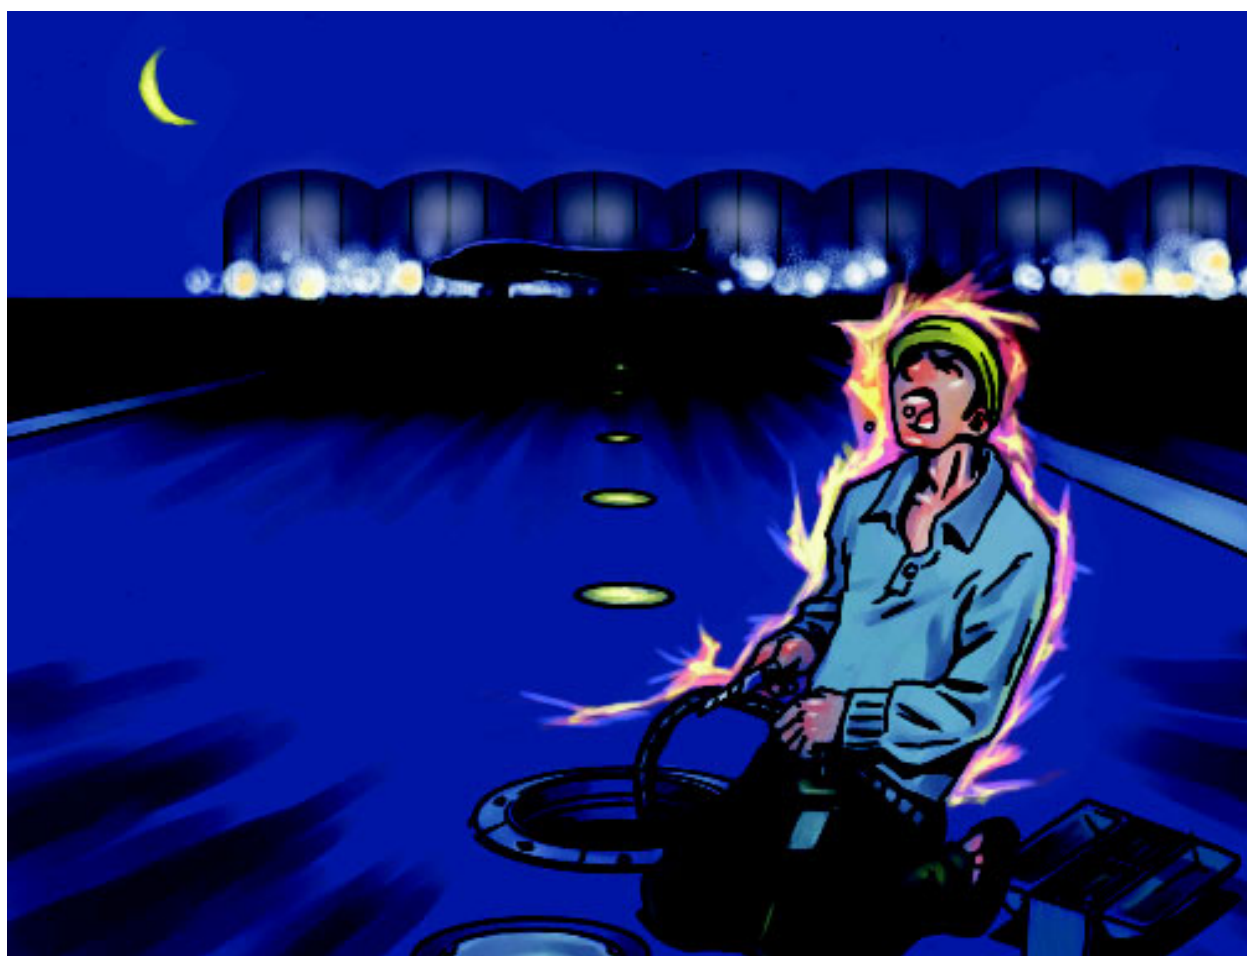
事發當日，機場的飛行區地面燈號系統（簡稱燈號系統）維修工程在午夜後進行，包括更換高壓電纜插頭，其中一個步驟是割斷電纜。死者和其他四名電工當夜班，被指派進行這項工程，他們在三個不同的地點工作。死者和一名獲委任為合資格人士的工友被編成一隊。

死者一隊在成功更換兩個燈頭的插頭後，正欲更換編號AGL-4650燈頭的插頭之際，上述工友離開死者，把他們的維修工程車駛至近現場。當該工友回來時，發現死者倒臥在距離另一組編號AGL-4651的燈號系統的不遠處。他發現連接AGL-4651燈號系統的電纜曾被切割，切口更有燒焦的痕跡。其後，死者被送往醫院，抵院後證實不治。

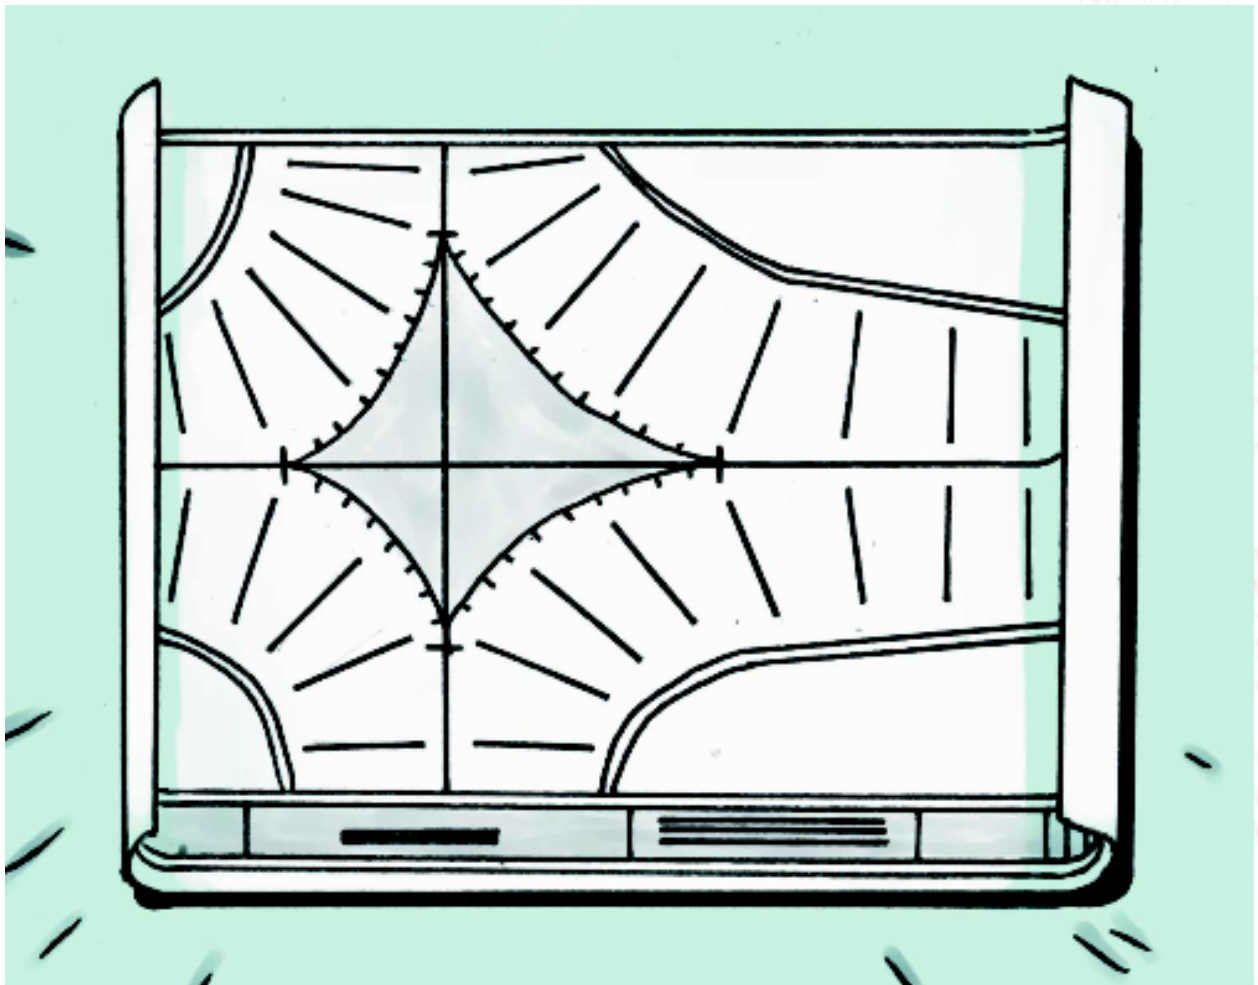
機坪電燈線路分佈圖

- (a) 有關主管人員利用電纜路線分布圖和工作紙，以口頭方式向工人說明有關工程細節。不過，電纜路線分布圖所顯示的資料錯誤，令人混淆，因為依照該圖則顯示，在意外中切割的電纜(編號 AGL-4651)是連接至擬進行工程的電路，但實際上卻是連接至另一條帶電的電路。
- (b) 這項工作是在黑夜進行，有關工人按照工作紙 / 分布圖上的識別標記資料，核對電纜上細小的識別標記時可能出錯。

- (a) 在切實可行範圍內，在插頭更換工程附近的飛行區地面燈號的所有電路，均應切斷電源。
- (b) 用以顯示哪些燈號需要施工的電纜路線分布圖和工作紙，應妥為設計，以便提供清晰準確的資料，俾能安全施工。
- (c) 在施工前應證實飛行區地面燈號的所有電路不帶電，並應在文件上記錄所驗明電路狀況的程序。
- (d) 應提供和維持具體而步驟容易遵循的工作許可證，以確保妥善遵守安全施工方法。該工序應提供清晰的指導和提示，使工人確實知道飛行區內哪些地面燈號已經切斷電流及與所有帶電電源妥善隔離，並且可予以安全施工。

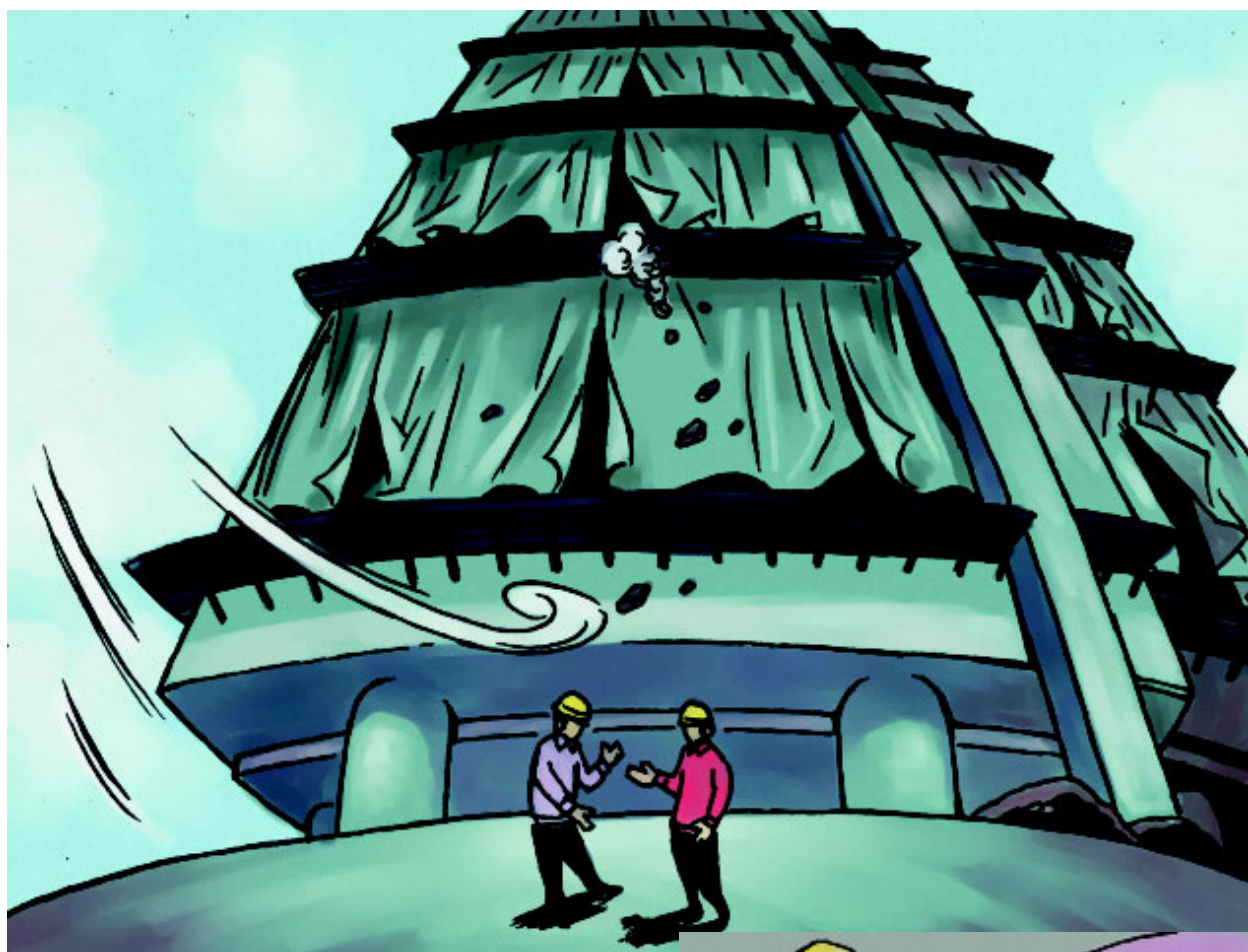
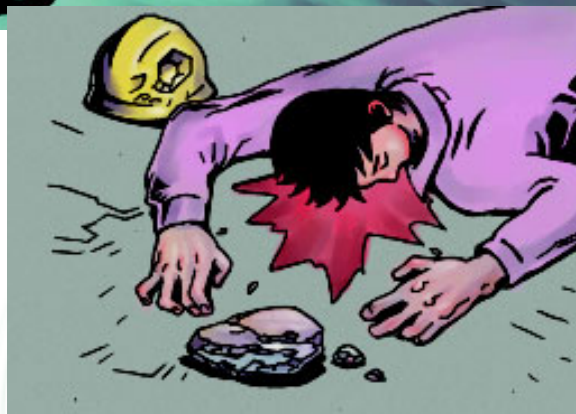
在意外發生的前一天，天文台懸掛八號風球，有關的建築地盤的各項工程已暫時停工。在颱風過後，一名副總管(死者)返回建築地盤。在地盤全面復工之前，死者和棚架分判商的管工一起檢查樓宇外牆的臨時構築物(如竹棚、斜柵和保護幕)的損毀情況。他們在平台上第5座旁邊的空地商討如何進行修補工程。在他們商討期間，一塊混凝土從高處墮下，擊中死者。他的安全頭盔嚴重損毀，並遭擊落地上。死者受傷倒地，頭部大量出血，他在同日終告不治。

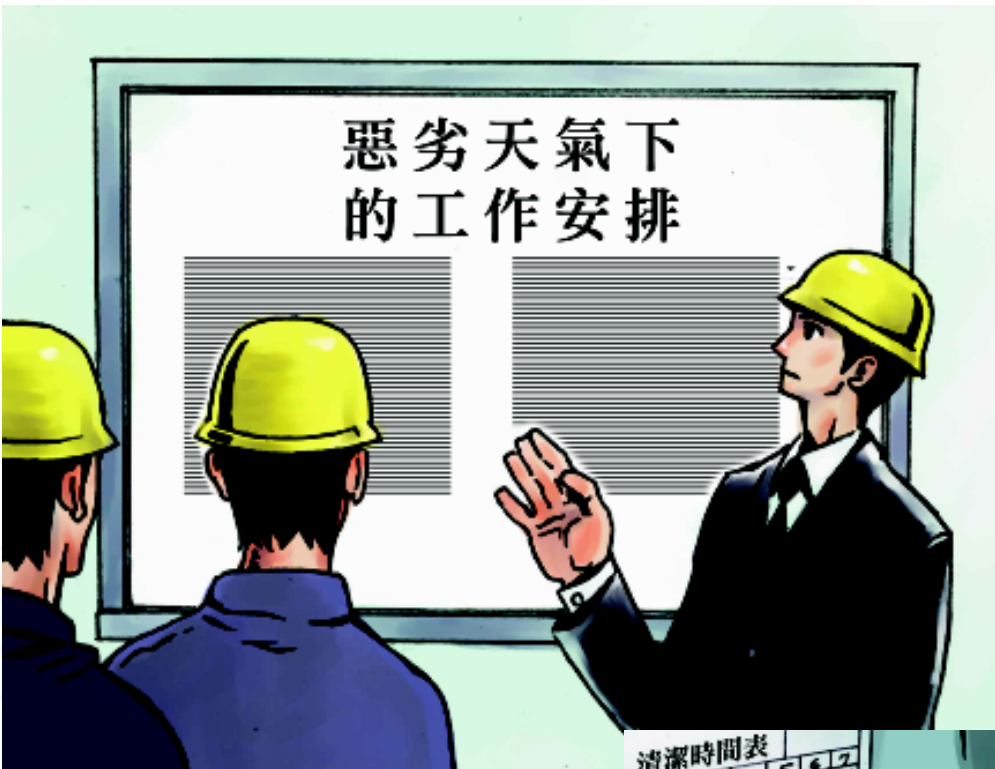
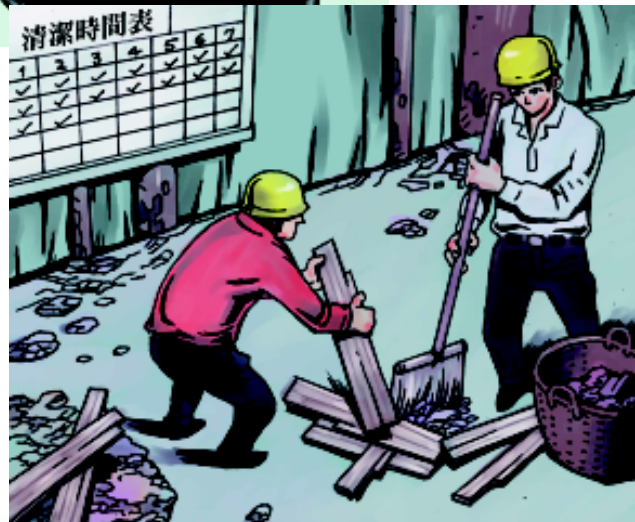
該地盤第5座已興建至第50樓的高度。樓宇的外牆架設了竹棚，並有斜柵和雙層保護幕覆蓋。除雙層保護幕外，外牆的吊重機槽和垃圾槽亦用膠布覆蓋。第5座的27樓、38樓和48樓外牆已搭建斜板，但部分斜柵和保護幕已被颱風吹毀。在該幢樓宇面向事發地點的一邊，由45樓向下直至27樓的保護幕出現多個0.3米至0.45米寬的空隙或缺口。碎料和泥漿塊亦散落在斜柵和保護幕上，大量碎料堆積在48樓高度的位置，而38樓高度的位置則有一些混凝土塊。

在意外發生後，死者倒卧在距離第5座約7米的地上。警方在意外地點附近撿走兩塊混凝土。科學鑑證顯示，死者被其中一塊250毫米 x 150毫米 x 50毫米的混凝土塊擊中，因為在這塊混凝土塊的表面留下了屬於死者所戴安全頭盔的塑膠屑，而這塊混凝土塊亦和在38樓斜柵上發現的其他混凝土塊類似。

當局在意外發生後隨即進行的調查亦顯示當時仍然大風，而地盤風勢有時強勁。因此，這可能引致38樓斜柵上其中一塊混凝土塊從保護幕的空隙或缺口墮下，擊中死者，造成意外。

- (a) 應該不時清除堆積在斜柵和保護幕上的建築廢物和物料。
- (b) 僱員應避免在颱風過後不久，便在建築地盤的空地上工作，而應在評估惡劣天氣對建築地盤的影響後，才恢復在空地上工作。

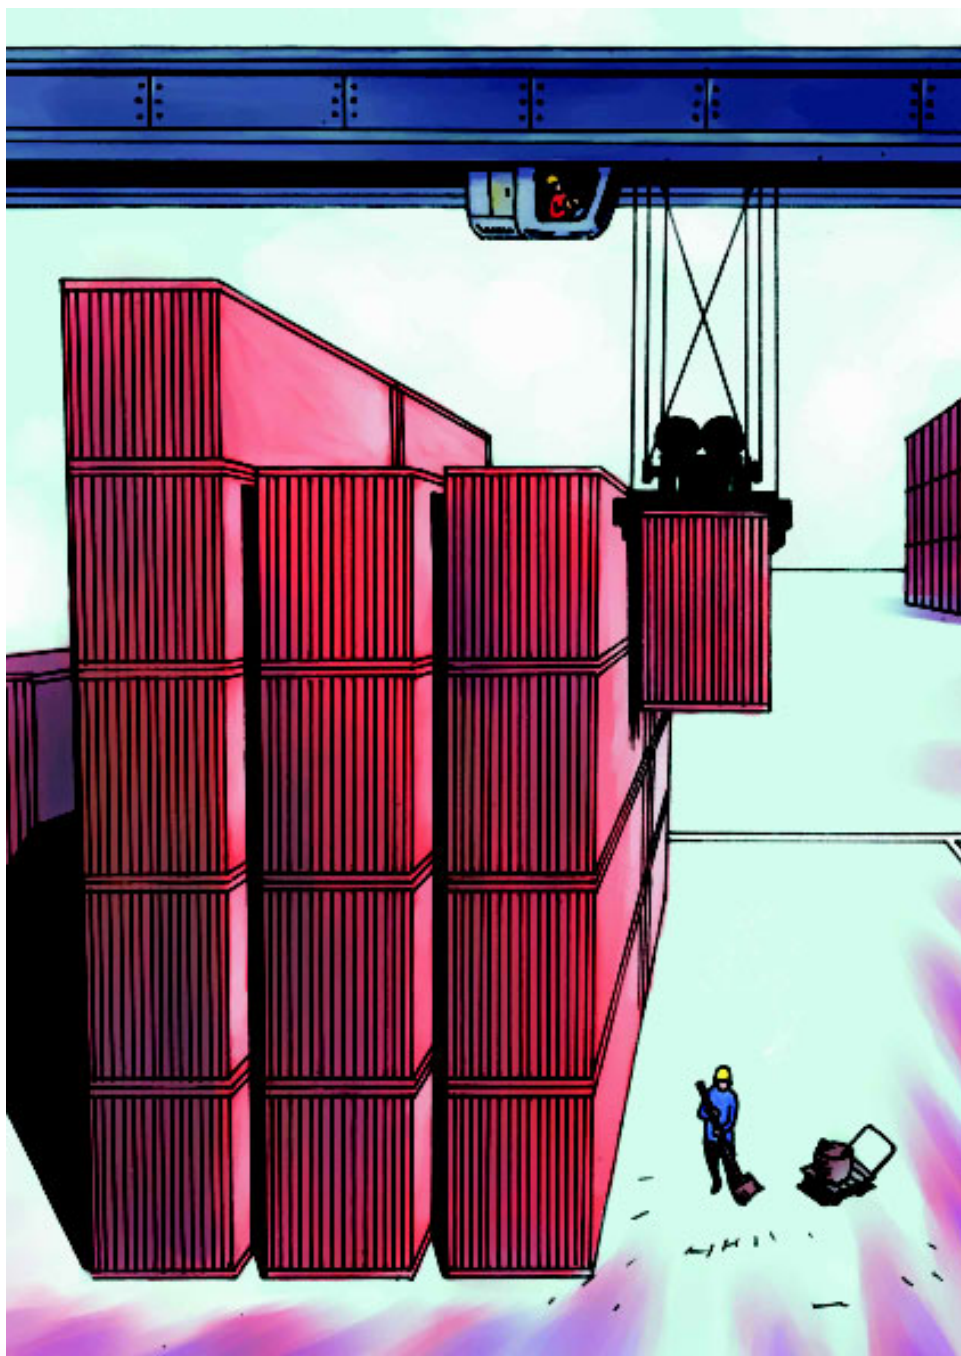
在某貨櫃碼頭，一名承判商聘請包括死者在內的四名清潔工人清潔貨櫃裝卸場。每名工人獨自在承判商指定的地方工作，他們用掃帚和剷清理地上的垃圾，並用手推車把垃圾運往垃圾收集站傾倒。

四小時後，只有三名清潔工人在完成清潔工作後返回休息地點。因此，一名工人前往找尋死者。在貨櫃堆疊區(該區堆放了12米長的貨櫃)內兩條主要通道的交界，該工人發現，在一個擺放在地面的16公噸重貨櫃下，有兩條人腿露出，其旁邊有一把破爛的膠掃帚和一把剷，幾米外則有一部手推車。該工人立即向貨櫃碼頭的管理人員報告。在吊起該16噸重的貨櫃後，有關人員發現死者。貨櫃下亦發現死者蓋上了草帽的安全頭盔。死者其後證實不治。

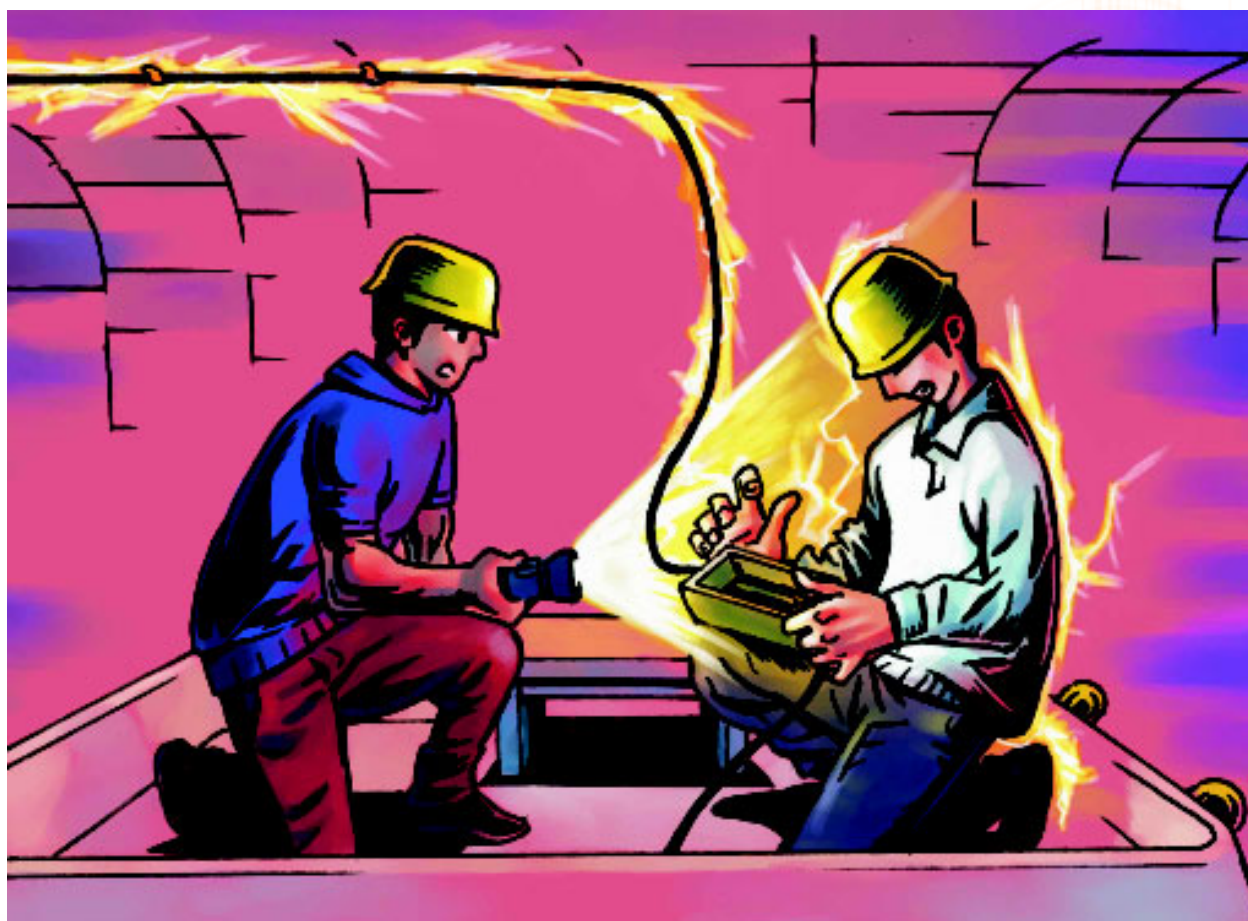
死者是一名工程師。在事發當天，他和一名工人負責微調和測試上述電訊系統。他們乘坐一輛隧道檢查車進入隧道，到達距離沙田段出口4.8公里，裝有信號放大器的位置。該輛車的輪胎以橡膠製造，但底盤有一條觸及地面的鋼鍊。兩人在該處走上隧道檢查車的頂部工作。

死者從塑膠護殼中取出信號放大器，放在木桌上。他打開放大器的塑膠蓋，調節電子組件卡，在調節的過程中，放大器與供電纜一直保持連接。由於工作地點陰暗，死者的同事手持電筒，為他照明。當死者跪在車輛頂部工作時，突然觸電跌低。他的同事立即把他移離隧道。不幸地，死者送抵醫院後證實死亡。

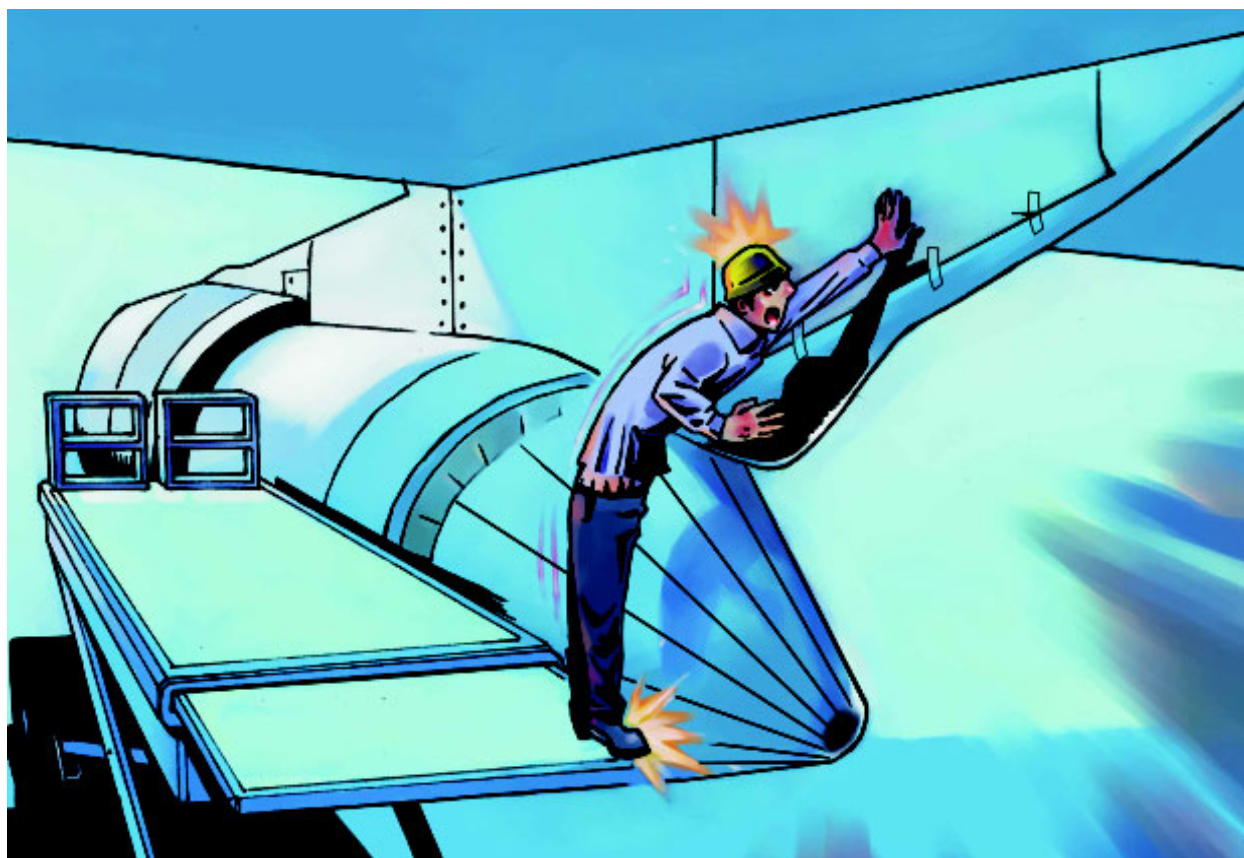
死者是一名機械工，在事發當日，負責檢查一架飛機。在意外發生前一刻，他和兩名同事檢視飛機的結構部分。他們須要開啟機翼底部的艙門，以檢查機翼內部，之後須鎖緊艙門。死者當時在升降平台邊緣的延伸坡道末端工作，他為了關上機身底部的艙門，把身體伸出超越延伸坡道的邊緣外，從離地 3.5 米處失足墮地。他被送往醫院，其後終告不治。

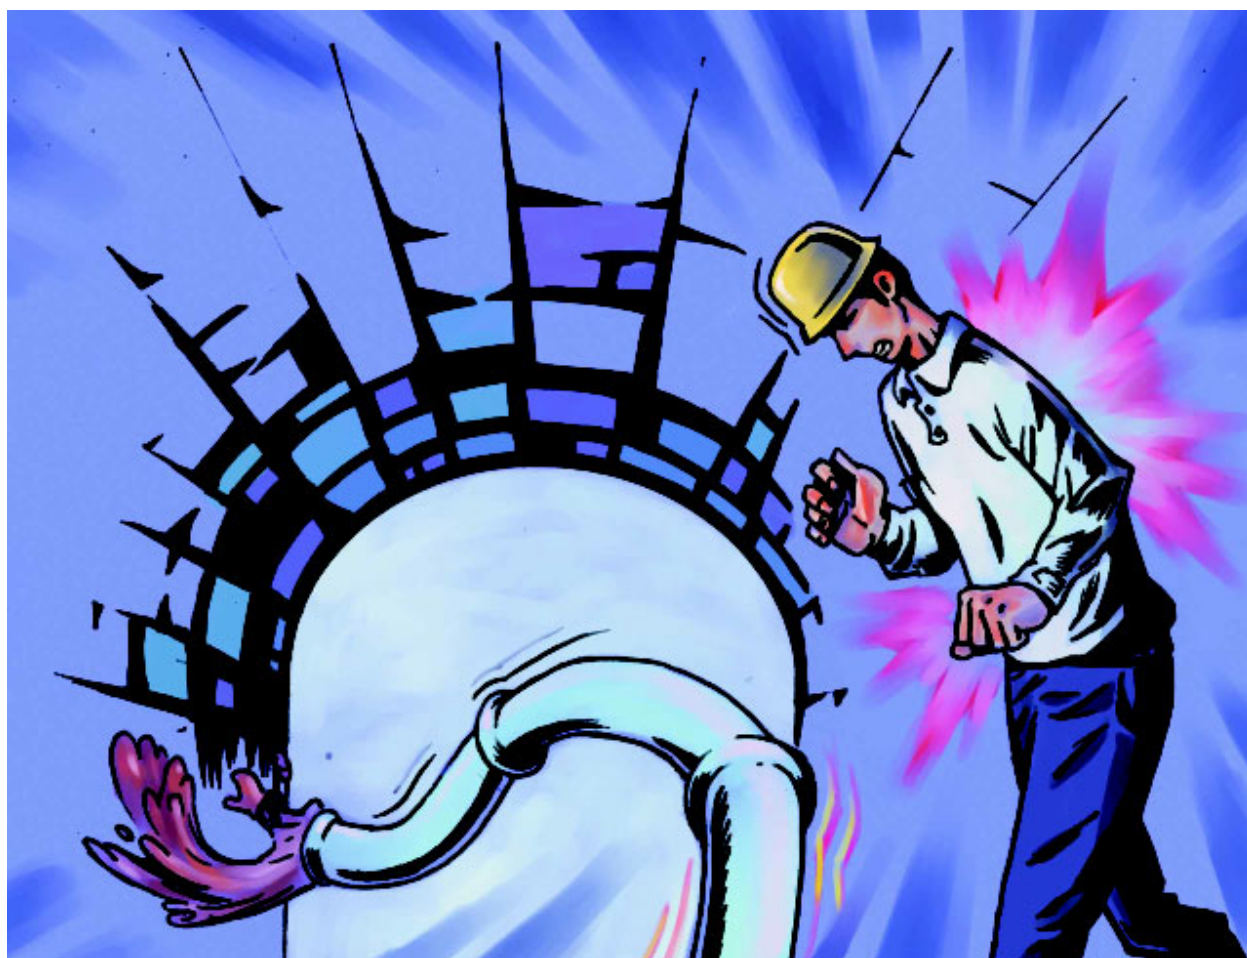
死者是一名管工。意外當日，分判商指派死者帶領一隊工人為隧道拱頂襯層鋪設混凝土。工人把混凝土漿經金屬喉管泵到拱頂襯層上。在完成混凝土鋪設工序後，工人為喉管進行清洗，以清除喉管內的混凝土漿殘渣，這些殘渣稍後會用作鋪設集水坑的混泥土地台。工人把喉管的一端從拱頂襯層中抽出，並將一個海綿橡膠球塞進喉管，再把這端喉管連接至一個空氣壓力容器，用以把喉管內的混凝土殘渣推前，使殘渣從喉管的另一端排出。喉管排放混凝土漿殘渣的一端則加上曲喉管，再互相連接至另一條金屬喉管，令該喉管開口的一端能垂直伸進集水坑中。經壓縮空氣的壓力，海綿橡膠球和混凝土漿殘渣沿喉管推往集水坑。當喉管泵送混凝土漿的工作接近完成時，積聚的壓力引致喉管通往集水坑的彎曲部分劇烈擺動。站在附近的死者遭擺動中的曲喉管擊中，被拋起三米高，頭部撞及隧道牆壁而死亡。

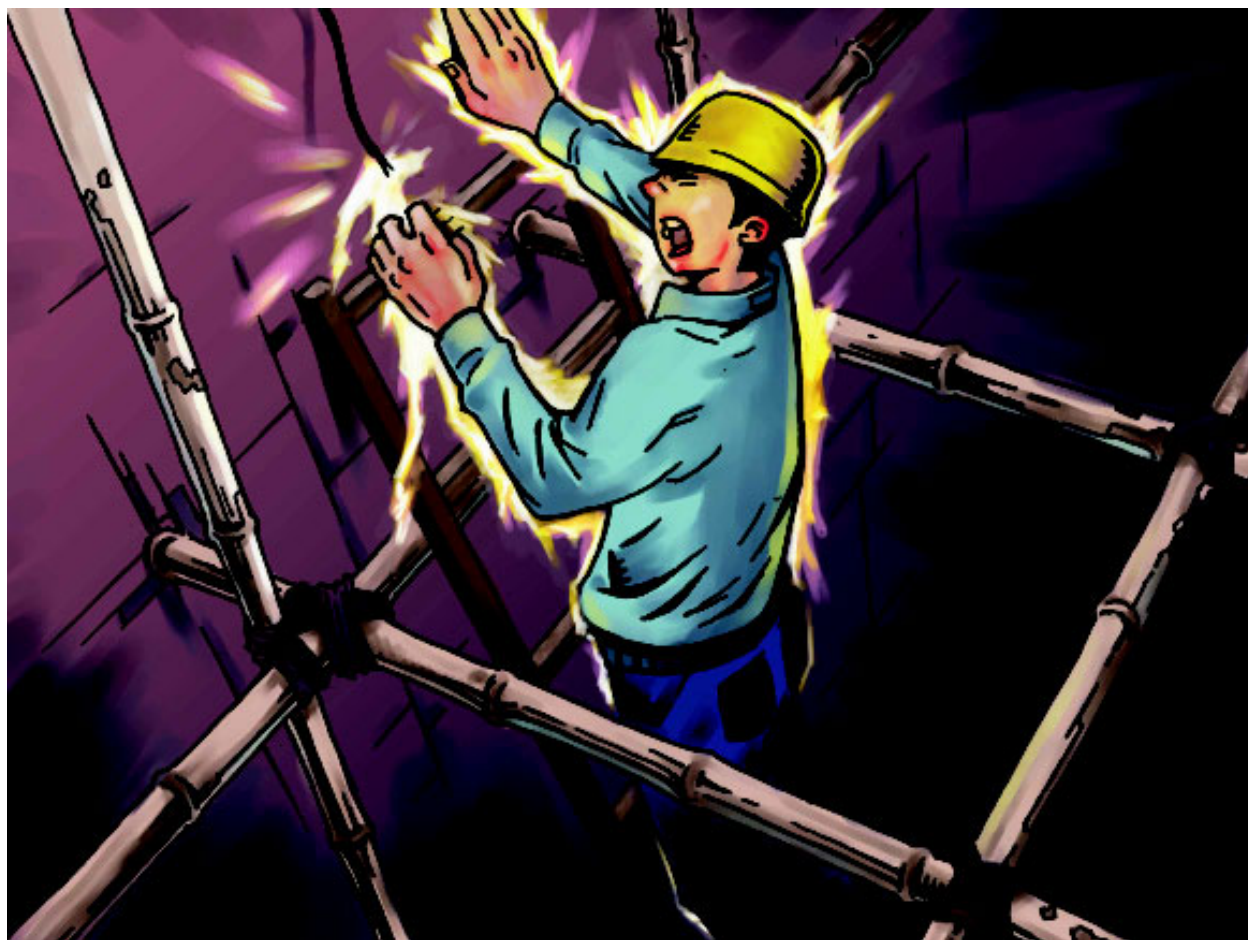
當該僱主把一條三線芯電線的藍及黃 / 綠芯線接駁到分流保險絲支脈電路時，死者正在收拾物件。跟著，他看見死者從地上爬上木梯。片刻之後，他聽到死者的尖叫聲，並發現死者躺在地上不省人事，身旁有血跡。死者是觸電後從梯子墮下來的，送院後證實不治。
