職業意外致命個案分析

(第三集)

本刊物由勞工處職業安全及健康部印製

2004年8月版

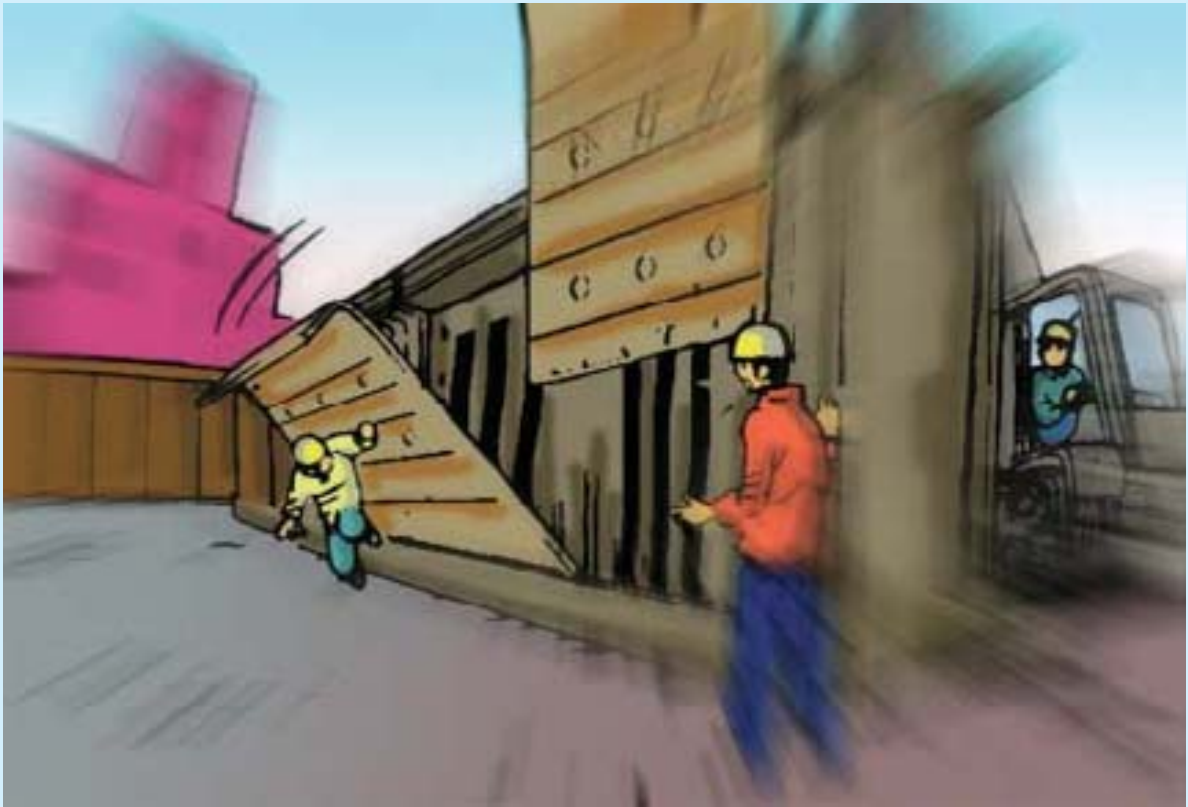
個案一 一名工人被困於倒塌的模板下面

事發當日，五名工人被派往拆除該組已凝固混凝土的模板。他們到達地盤後拆除了小木模板上的垂直橫擋、錨栓和平台，並借助挖掘機，用兩條纜索把小木模板固定着。工人在敲掉用作承托小木模板的木嵌釘，並把小木模板從混凝土牆的表面拉出來後，大木模板突然倒下並擊中一名工人。他隨即被送往醫院救治，後來證實死亡。

倒下的大木模板的尺寸是2.7米 x 6.1米，重460公斤。這塊木模板在意外發生之前只是倚在護土牆表面，並沒有用任何物件固定其位置。

工人也沒有用適當的方法固定大木模板的位置，例如在敲掉木嵌釘前，沒有用索具將大木模板套在起重機械上。此外，這隊工人事前沒有接受過任何有關拆卸模板的訓練。

1. 須進行安全策劃及風險評估。
2. 須制定施工說明書，並訂立安全工作程序。
3. 須落實安全工作程序。
4. 須向工作人員提供足夠的資料、指示和訓練。

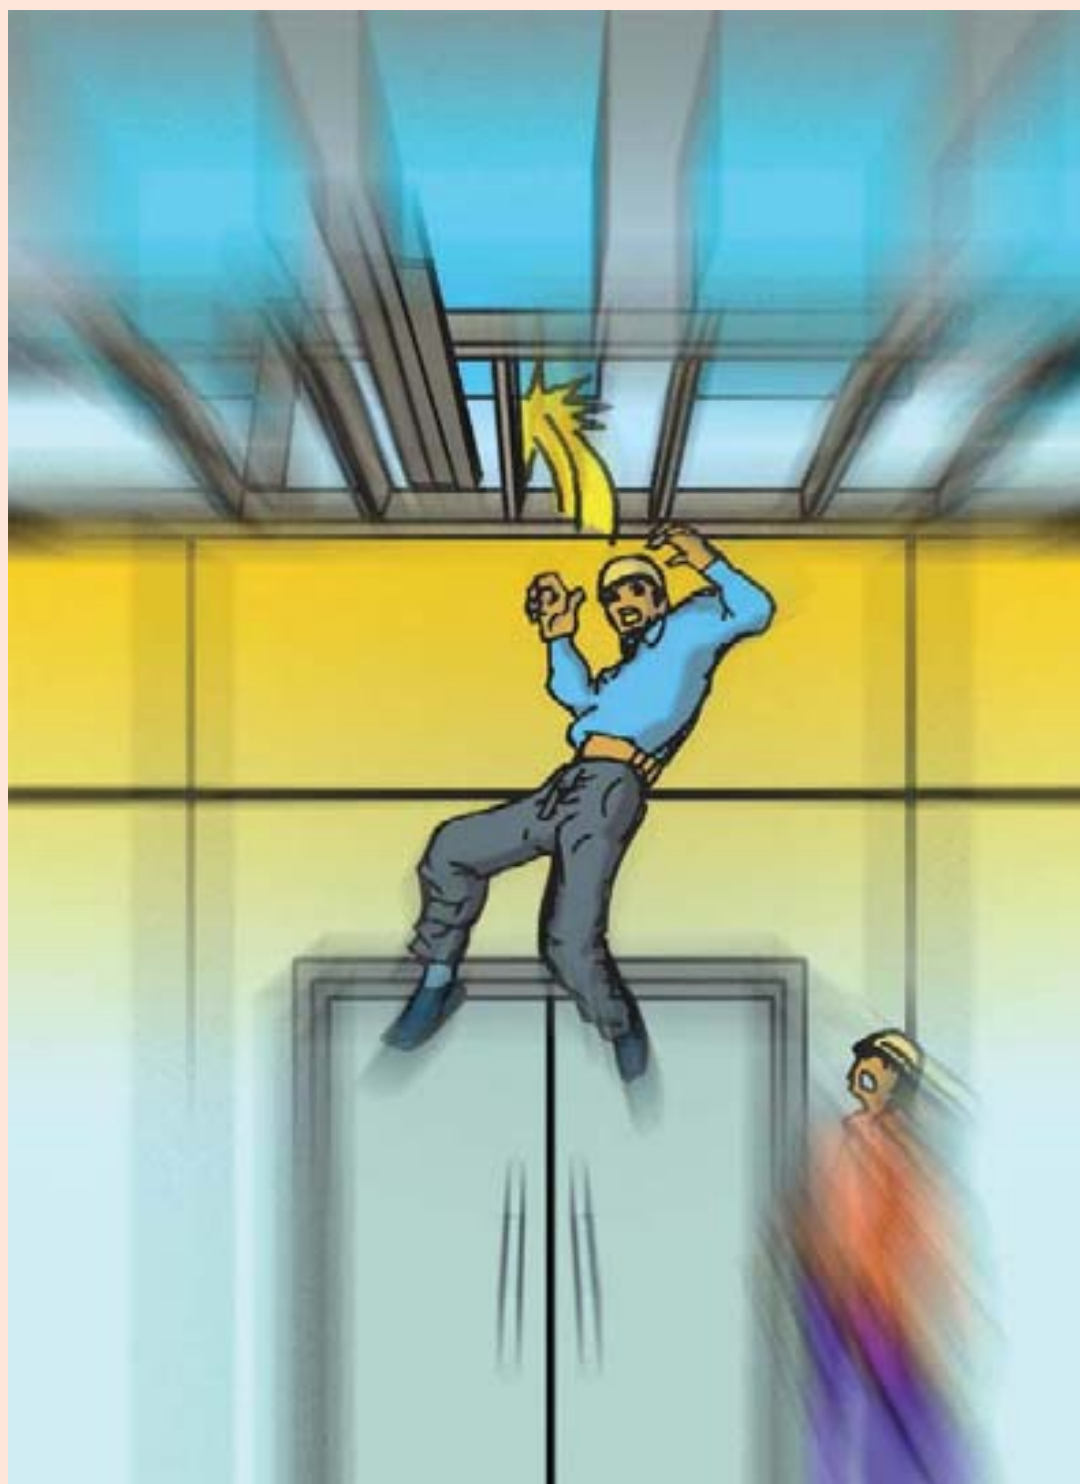
個案二 一名玻璃嵌板安裝工人從簷篷上的框架間隙墮下

1. 該簷篷橫距34.8米、闊3米，是架設在樓宇外牆的懸臂式上蓋搭建物，離地高8.4米。
2. 該簷篷是一個金屬架，有不同大小的間隙，需要裝上玻璃嵌板。
3. 工人只安裝了11塊玻璃嵌板，簷篷上仍有17個不同大小的間隙，面積介乎2.3米 x 1米與2.3米 x 1.4米之間。
4. 簷篷上有8塊木板，其中3塊放在一起，構成一個面積4米 x 0.7米的平台。平台的一邊有一個1.4米 x 2.3米的框架間隙，另一邊則有一個2.3米 x 0.5米的框架間隙。
5. 現場有一條長28.6米、直徑19毫米的纖維纜索，纜索的一端繫於一樓的混凝土柱上，另一端則擱在一樓的地台上。原意上，這纜索是用作一條橫向架設的獨立救生繩，以繫穩安全帶。
6. 置於一樓的工具箱備有5條一般用途的安全帶。這些安全帶的懸掛繩長1.1米至1.3米不等。

1. 事發前，有人看見死者在簷篷架上一個闊0.4米的金屬組件上行走，接著他便從平台側邊的一個框架間隙墮地。死者當時佩戴了一般用途的安全帶，但卻沒有把安全帶的懸掛繩繫於任何繫穩物上。
2. 用作繫穩安全帶的獨立救生繩亦不能發揮保護作用。該纜索原本打算繫於兩條混凝土柱作為橫向架設的獨立救生繩，但事發時，這條救生繩只有一端繫於其中一條柱上。
3. 就算這條救生繩已繫於兩條柱之間，其設計亦有不妥善的地方。它不能供所有工人同時使用，而它的長度局限了工人在34.8米 x 3米的偌大簷篷上的活動範圍。
4. 簷篷上的平台沒有護欄及底護板，故並不安全。
5. 施工說明書已列明，應使用合適的工作平台進行玻璃嵌板安裝工程。承建商亦曾搭建竹棚作這方面的用途，但因簷篷下面進行路面工程而把竹棚拆卸。其後，承建商沒有重新評估現場的情況，這反映出安全管理制度未盡完善。

2. 應為於高空工作的工人設置合適的工作平台，平台須有安全進出口、適當的護欄及底護板。

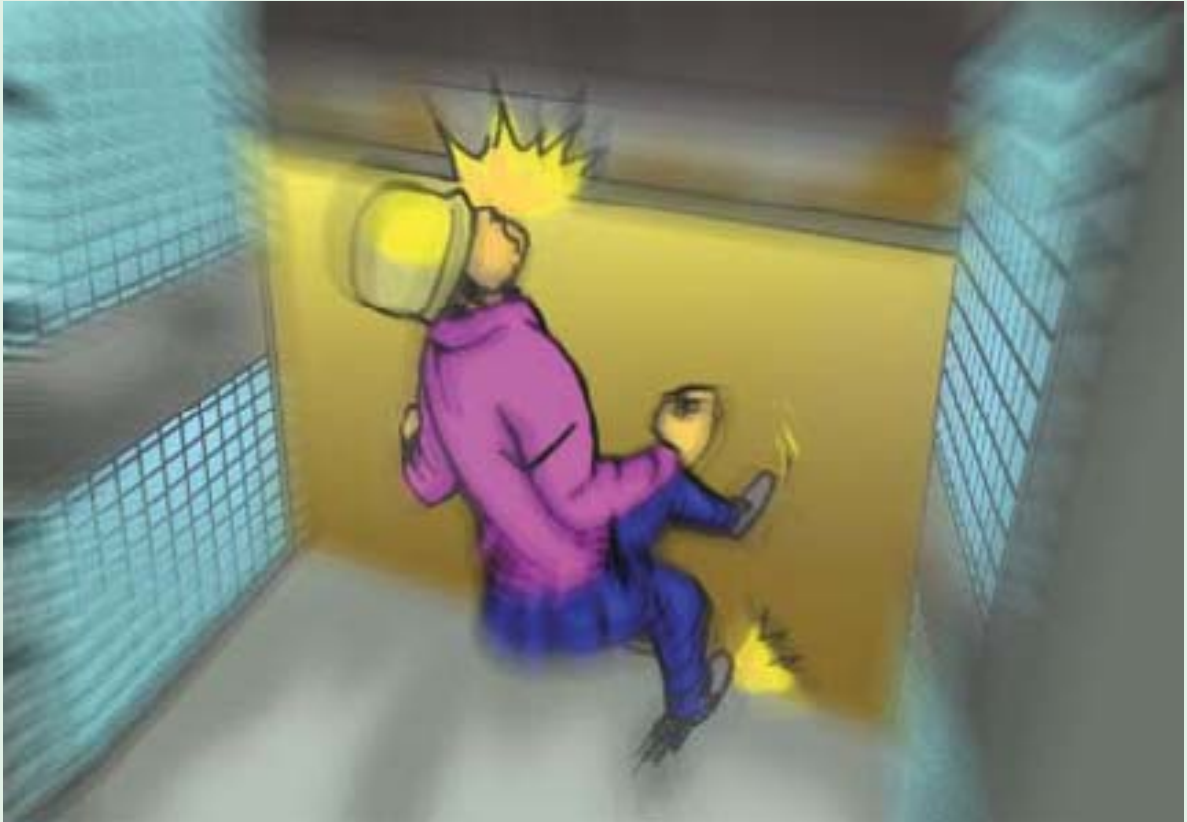
個案三 一名工人從22樓的物料吊重機槽跌落地面上

該名物料吊重機操作員留在地下的物料吊重機控制室內工作，而其他工人則分為甲、乙兩組。甲組包括死者和兩名工人，他們負責在較低樓層把空調零件搬入物料吊重機內。乙組有四名工人，負責在較高樓層接收這些零件。意外發生時，甲組正在22樓工作，當時死者獨自站在物料吊重機的起卸地點，等候他的組員運送空調零件給他。突然，物料吊重機平台上升，夾着死者的頭部，死者失去平衡，從沒有圍欄的起卸地點邊緣跌進物料吊重機槽，因而跌落於地面上。

22樓的微型開關被一紙條所干擾，導致貨物起卸位閘門的監察系統失靈。不過，沒有任何人察覺這紙條的存在。

總括來說，意外成因是吊運工作的監察、溝通和督導不足，導致工作安全方面的成效不佳；因此，設於貨物起卸位閘門的微型開關被干擾亦無人發覺，因溝通不足而出現的錯誤亦無法避免。

1. 為消除對安全系統造成的任何干擾，各種安全裝置（例如安裝在貨物起卸位閘門的微型開關）應在每次使用前予以檢查。
2. 應制訂一套有效的信號安排，供各方發出和接收指示，以及供所有工人採用。

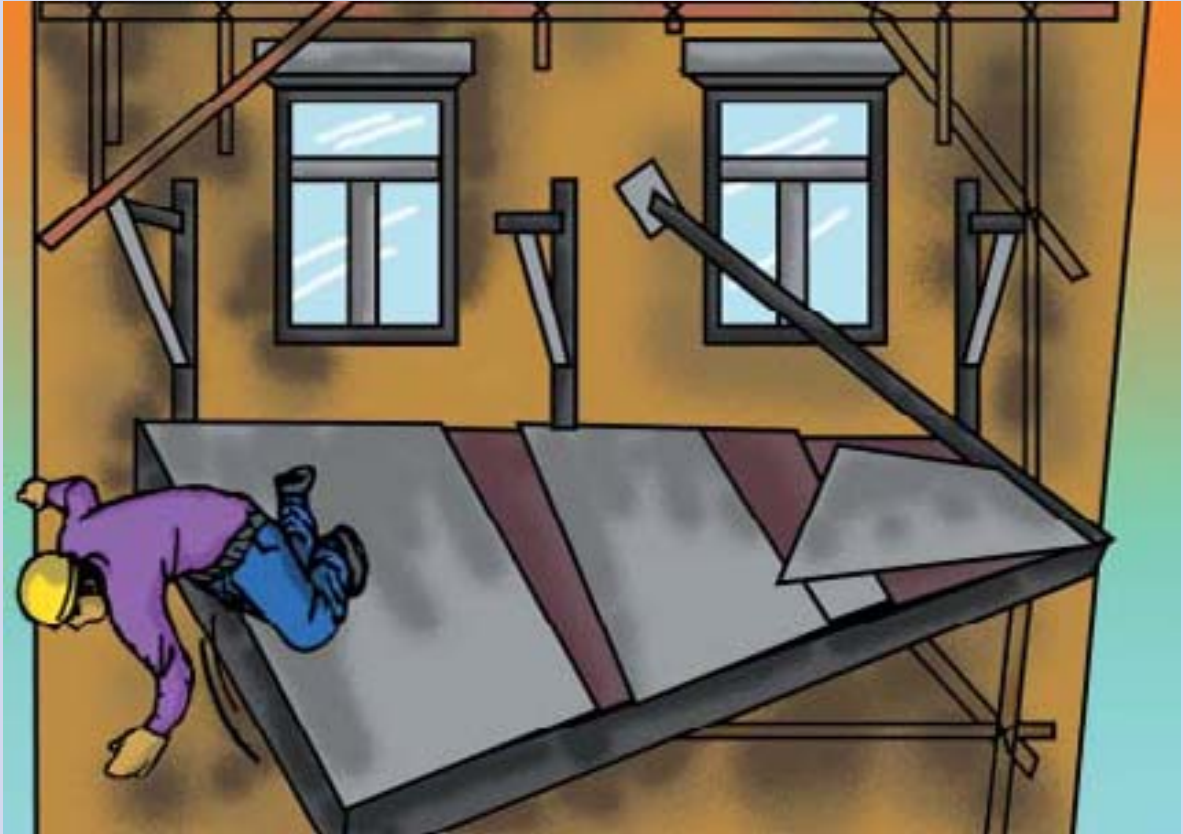
個案四 一名燒焊工人從傾塌的斜柵墮地

死者開始切割工作時，把安全帶的懸掛繩扣在外牆竹棚架的構件上。在切斷一枝斜杆的上端後，他解開安全帶的懸掛繩，蹲在斜柵上切除斜杆的下端。在切去該枝斜杆後，他移步往斜柵的另一邊，把安全帶扣在設於該處的一條獨立救生繩上，然後切除餘下的一枝斜杆上端的錨固螺栓。在切去螺栓後，死者解開安全帶，並在斜柵上行走，突然部分斜柵傾塌，他失去平衡墮地，傷重死亡。

發生意外的斜柵搭建在有關樓宇4字樓的外牆上，離地超過10米。事發後，部分斜柵塌下，擱在同一外牆的雙行竹棚構件上。

1. 僱用死者進行上述工程的第三層級次承建商(即四判)，並沒有獲悉由總承建商擬備而載有安全措施的施工說明書。
2. 無人落實施工說明書所載的安全措施。在拆卸斜柵時，並沒有先穩固斜柵或保持其平衡，而死者也沒有把安全帶繫於獨立救生繩上，避免從高處墮下。
3. 工人缺乏安全知識和意識(例如在施工時，應如何採用適當的防護措施，以免從高處墮下)。事發前，斜柵上的死者在危險的情況下工作，但他卻需要經常扣上和解開安全帶。此外，死者以不適合作繫穩用途的竹棚組件來繫穩安全帶。
4. 在拆卸工程開始前，該兩名工人並沒有接受過特定的安全訓練。
5. 在拆卸工程進行期間，無人在場監督和監察他們的工作。

1. 所有相關人士應知悉施工說明書，以及施工時需要採取的安全措施。
2. 應在所有工人施工前，向他們充分說明有關的危險，並就正確的施工程序和需要採取的安全措施，給予他們清晰的指示和適當的訓練。
3. 應不時為所有工人提供適當的訓練，以便他們對拆卸臨時建築物的潛在危險有更深的認識和增進這方面的安全知識。
4. 進行拆卸工作的工人應在一名合資格人士監督下施工，該名人士應熟知有關工作的潛在危險及正確的施工程序。
5. 應設立和持續實施監察機制，確保相關人士嚴格遵守經核准而能保障工作安全的施工說明書。
6. 應不時檢討安全工作制度，以應付地盤情況的轉變。

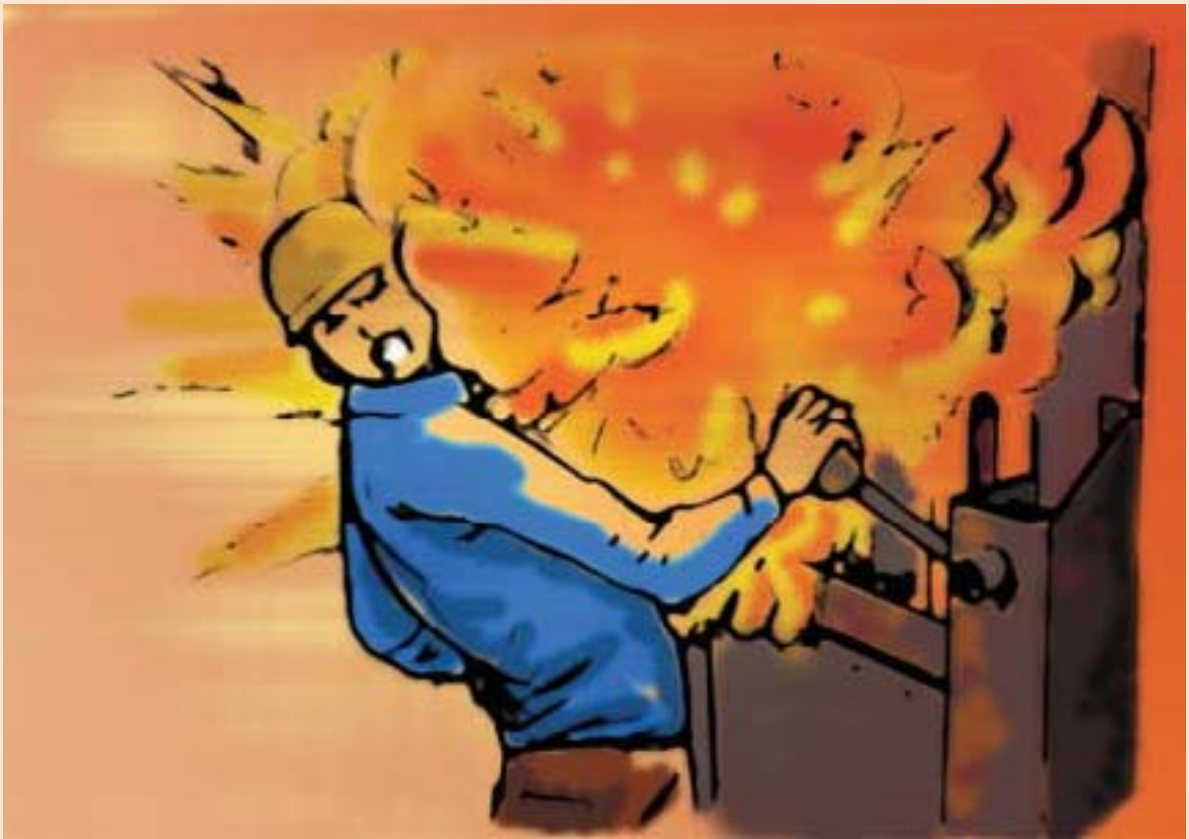
個案五 兩名電工因掣櫃跳火而引致死亡

當他們在S1變壓站工作時，電掣房的一個高壓開關掣櫃突然跳火。結果，第二名死者被嚴重灼傷。跳火亦同時啟動了S1變壓站所安裝的二氧化碳防火系統，以致第一名死者吸入過量氣體。兩人其後證實不治。

第24號掣櫃的下格擺放了一台接地機，接地機具備接地高壓電纜的測試故障接地開關功能及電纜測試功能。工作人員為變壓站之間11 000伏特引入電源線路通電之前，應先把接地機移離第24號掣櫃。可是，他們在完成高壓直流測試後，不知何故，沒有移走接地機，以致接地機仍然連接第24號掣櫃的引入電源線路。

跳火意外可能是在第二名死者使用手掣把藍相測試掣由「測試」位置轉撥至「接地」位置時發生，這情況就如把通電觸點轉撥至固定接地觸點一樣。

1. 應定期檢討公司的安全規則及所訂的標準，以及安全文件的簽訂、工作安全的指示和監督等事宜，並按需要作出修訂。
2. 安全文件中的描述性用語(例如「長度」或「距離」等)應予以標準化，而所有人員亦須了解其涵義。
3. 在進行試驗許可證所載的撤離程序前，須採取所有合理的步驟，以確保電路主接地線的臨時連接部分已被完全拆除，並已由該試驗許可證的收證人核實，而收證人的核實工作須由另一名合資格人士見證，以作覆核。
4. 須檢討有關的安全程序(包括試驗許可證的收證人在把職責交由他人執行的過程中發出指示和匯報完成測試的程序)，以確保有關人員妥善拆除或重新接駁電路主接地線。
5. 須檢討變壓站的進出監控程序，以確保變壓站有適當的監察。
6. 在接地工作進行期間，接地機的安全鎖鎖匙應由試驗許可證的收證人取走和保管，而接地機則須張貼警告性告示，以防有人開動接地機。

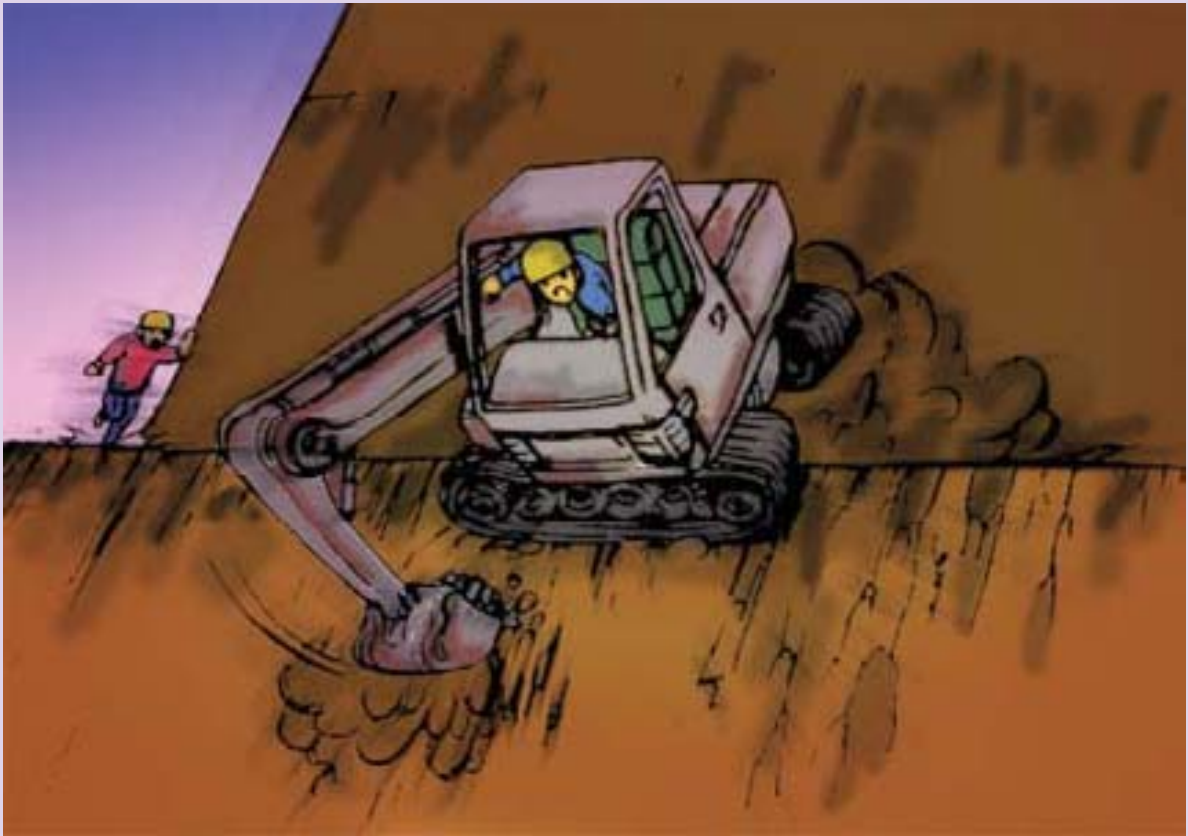
個案六 一名地盤管工因挖掘機翻側而受困於被壓毀的駕駛室內

操作員認為死者建議的方法並不安全，故沒有採用。死者遂提議接替該名操作員操作挖掘機。他登上挖掘機後，便以自己的方法操作挖掘機。當他把鏟斗壓在斜坡上時，斜道邊緣的泥土移位。他再次升起吊臂時，挖掘機操作員高聲呼喊着他停止，但來不及制止他，挖掘機便在此時翻側，滾下斜坡，最後撞到石塊停下。死者被困在駕駛室內，傷重死亡。

- 在操作員開始操作挖掘機時，該挖掘機的右邊履帶與斜道邊緣保持平行，而挖掘機所在位置的傾角則介乎22度與28度之間。
- 若沿斜道外邊向下觀察，斜坡下段的傾角遞增至大約42度。需要吊起的石塊與下坡斜道邊緣相距約8.4米，除非挖掘機進一步駛離斜道邊緣，否則即使吊臂完全伸展，鏟斗亦不能觸及該石塊。因此，隨著挖掘機駛離斜道下坡邊緣，挖掘機變得更加不穩定，懸垂於傾角42度的陡峭斜坡上。
- 當挖掘機的鏟斗緊壓在斜坡上時，相信挖掘機所處斜道下面的泥土已受到擾動。挖掘機所產生的動力再加重了斜道的負荷，使泥土進一步下塌，最後導致挖掘機翻側。

1. 應就在斜坡上操作挖掘機涉及的危險和風險進行評估，評估的項目應包括地盤環境的各項因數、與土力數據有關的潛在問題(如土壤狀況)、斜坡的傾角，以及安全駕駛和操作挖掘機的方法。
2. 應按地盤環境釐訂選擇適當體積和性能的挖掘機的標準，制定和實施一套程序。
3. 清楚訂明、制定和實施在斜坡上安全操作挖掘機而須採取的安全措施，包括挖掘機使用手冊所載的使用限制(例如須妥為把履帶楔牢和鎖緊)。
4. 應制定緊急應變計劃，以應付緊急情況，並定出適當步驟和程序，供有關人員遵循。緊急應變計劃應清楚列明在緊急情況下把挖掘機駛回斜坡的安全位置而須採取的安全方法、須提供的機械設備和召喚的合資格人員。
5. 應委派地盤管理隊伍的一名主要人員督導和監察地盤的運作，以確保安全工作制度的各項規則和程序得以實施和執行。
6. 應採取步驟，確保任何操作挖掘機的人員均持有由認可的訓練機構發出的有效挖掘機操作證書，並已接受充分訓練和完全具有能力，除可正常操作挖掘機外，還能處理緊急事故。無論在甚麼情況下，都不應採取以鏟斗緊壓地面，從而希望改變挖掘機位置的方法。
7. 在地盤施工期間，須定期檢討、更新和妥善維持該工作制度。

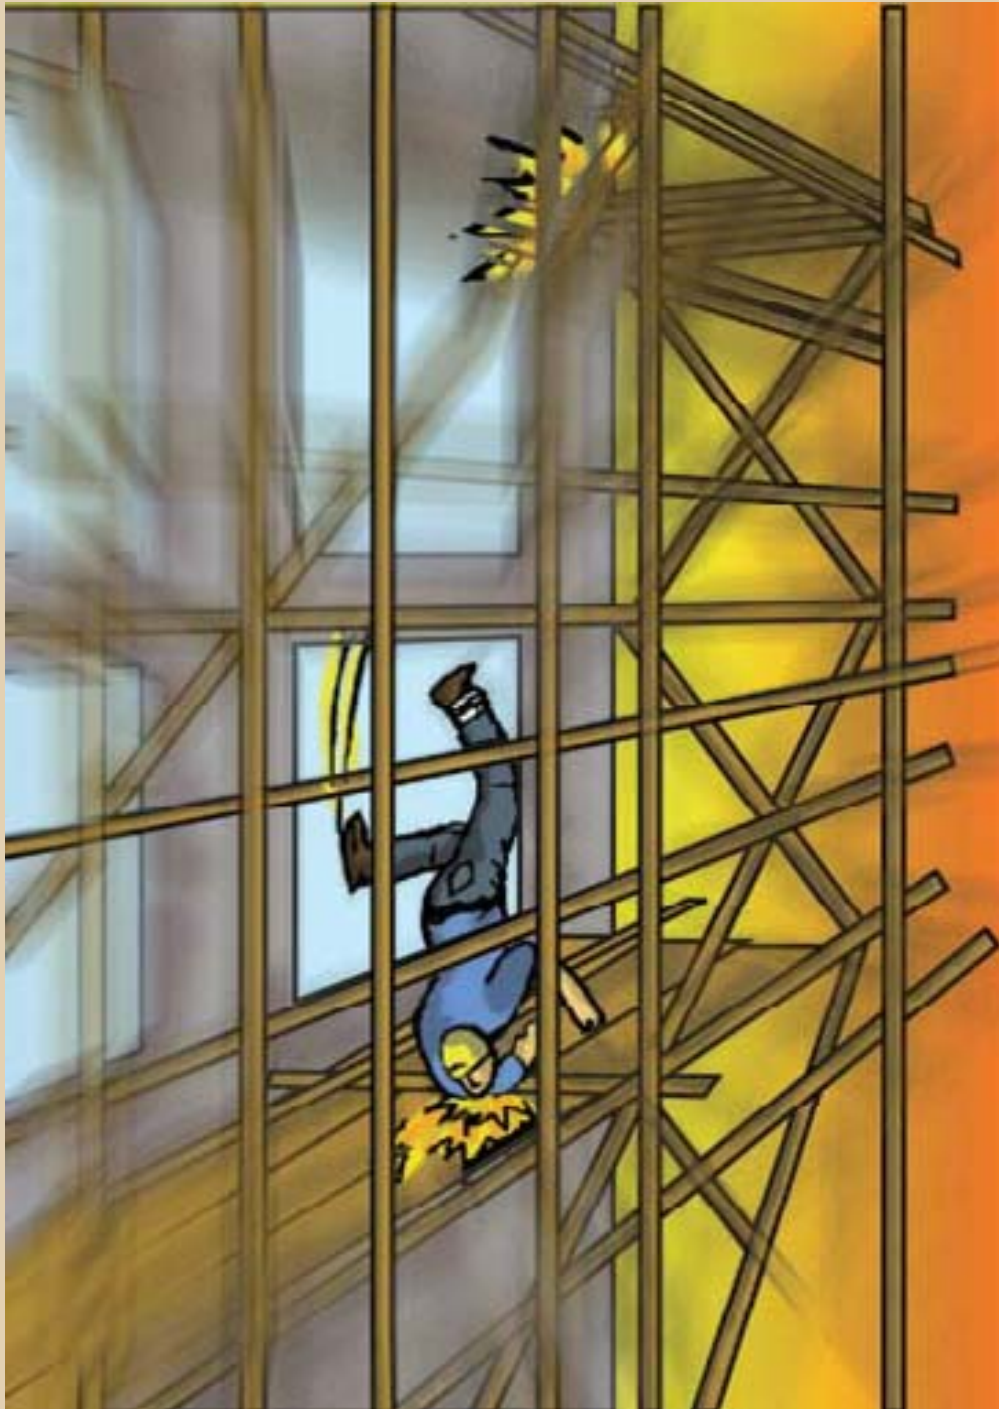
個案七 一名工人在樓宇外牆進行混凝土灌注工作時從竹棚架墮下

- 棚架沒有設置適當的進出口。
- 沒有設置適當的工作平台供死者工作。雖然有一名證人表示，死者站在兩、三塊各闊125毫米的木板上工作，但這些木板也不能完全覆蓋雙行棚架之間的空隙，而內棚的大橫杆亦不足以用作護欄。此外，該處並無設置底護板。
- 雖然死者已佩戴全身式安全吊帶，但附近並沒有適當的繫穩物。即使有，也不能提供適當的保護，因為死者在工作時需要到處走動，並須經常從繫穩物解除吊帶。

明顯地，工作是在沒有採取充足防護措施的情況下在棚架上進行，導致死者從竹棚構件的空隙墮下八樓一塊木板上。這宗意外亦反映總承建商及次承建商的安全管理制度有欠妥之處，既沒有為工人制定充足和適當的安全措施，亦沒有監察工人在該建築地盤工作的安全表現。

1. 策劃制訂安全措施及施工說明書，以供在地盤工作的工人遵行。
2. 在棚架上的工作地點設置足夠和適當的安全進出口。
3. 設置適當的工作平台，並加以維修保養。
4. 監察承建商及工人的工作安全表現。

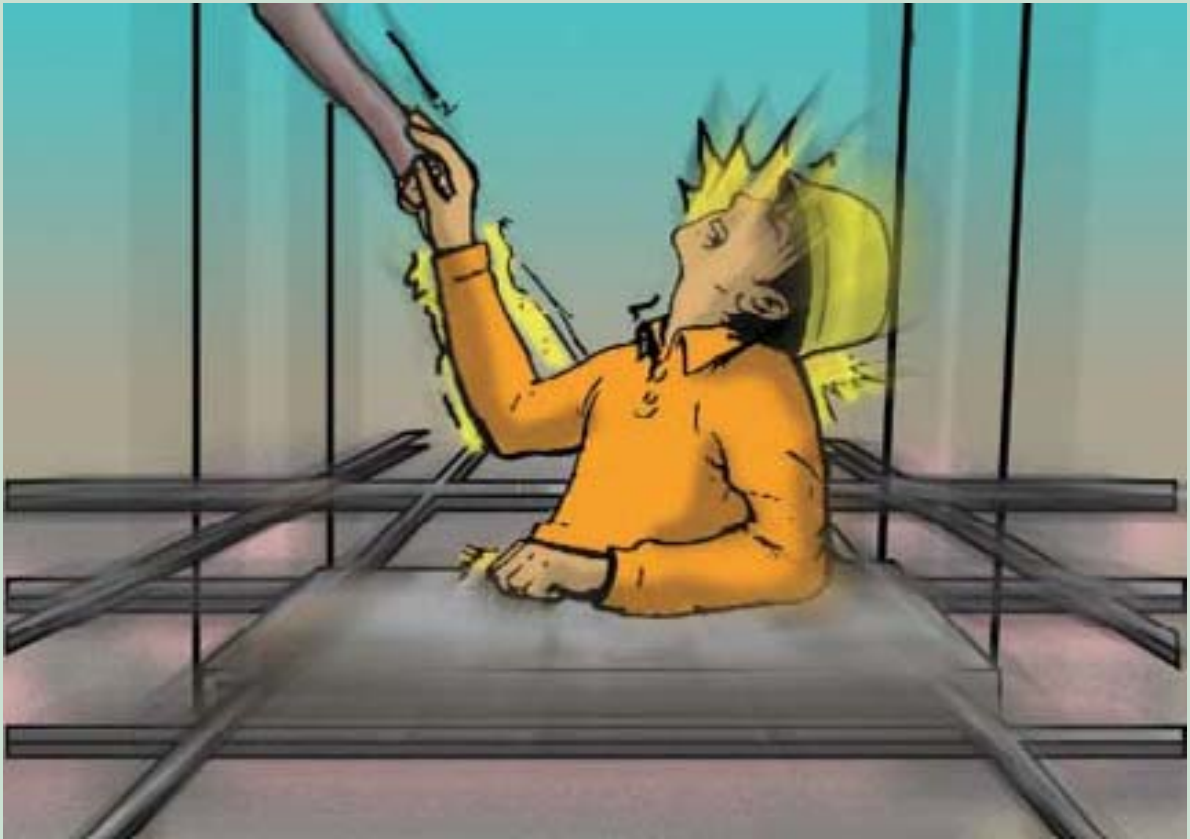
個案八 一名工人在進行消防設備維修工程時因光管底盤發生故障而觸電死亡

測試結果顯示，第1號光管底盤（前門出口第一個底盤）發生故障，引致光管底盤的電源與其金屬外殼發生短路。由於假天花板與金屬外殼相連，在開啟該底盤電源後，金屬外殼與假天花板的金屬承托格子一同帶電。

由於死者當時獨自工作，沒有人目擊他在意外中究竟發生什麼事。不過，相信在意外發生時，光管底盤的故障引致該底盤的金屬外殼與假天花板的金屬承托格子帶電。當死者站在梯子上檢查消防裝置時，身體與光管底盤的外殼或假天花板的金屬承托格子接觸，當他接觸到附近其他接地的金屬部分(可能是消防喉轆的喉管)，於是形成完整的漏電電路，漏電電流經過他的身體，導致他觸電死亡。

1. 光管電路和光管底盤應妥為維修保養，以防漏電。
2. 光管底盤的金屬外殼應有效地連接電路保護接地導線。
3. 假天花板的金屬承托格子應連接一條附加接地導線。

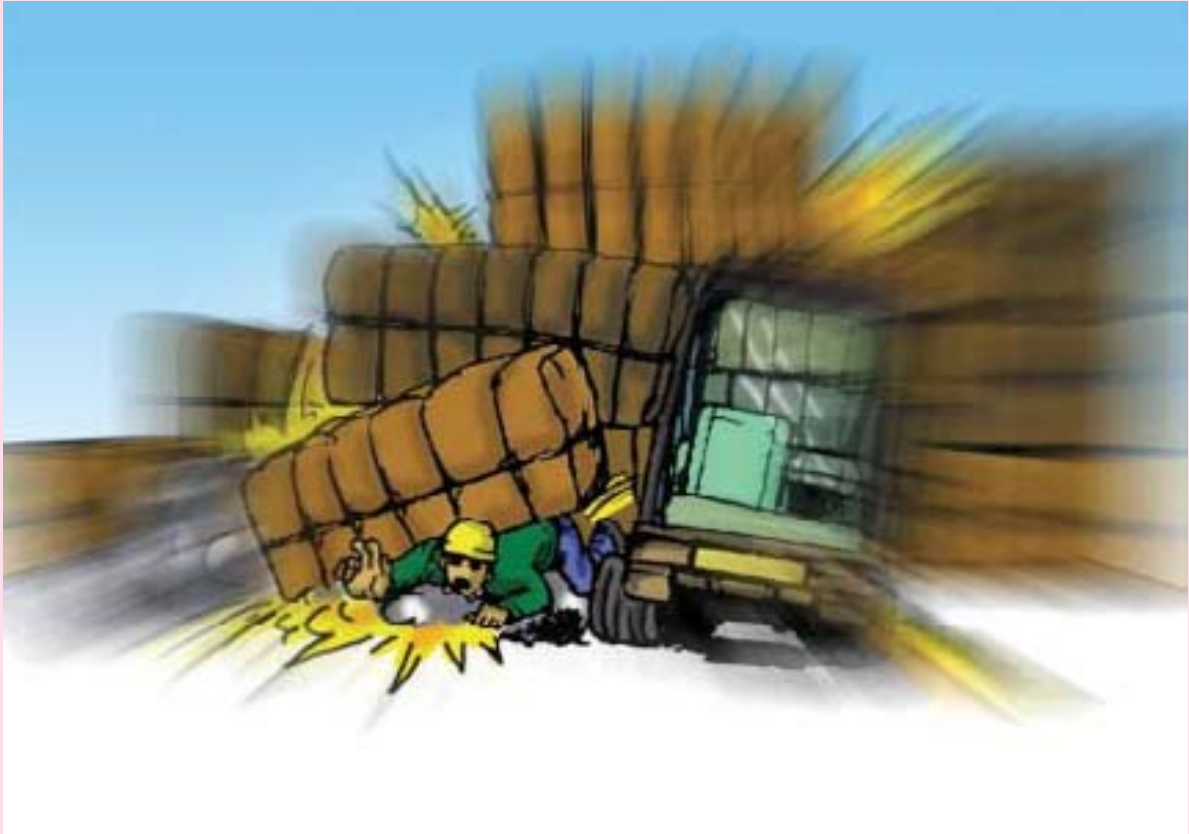
個案九 一名搬運管工被塌下的棉花包擊中

相信這次事故是死者從「尾躉」移走一些棉花包所致。在移走棉花包的過程中，層疊堆放的棉花包移位，繼而倒塌，死者曾試圖走避，但不成功，結果被跌下來的棉花包擊中。

上述疊放方式基本上有潛在危險。由於「尾躉」沒有穩固的支撐物(例如牆壁或構築物)，「主體部分」的棉花包會壓向「尾躉」。任何對「尾躉」造成的擾動，都會令棉花包倒塌，擊中在附近的工人。

1. 進行風險評估，以找出影響工人工作安全的重要因素。
2. 制定詳細的施工說明書，並就該說明書的內容，給予工人適當的指引及訓練。
3. 監管安全工作制度的實施，並監察其成效。
4. 定期檢討安全工作制度，如發現不妥之處，應設法加以改善。
