勞工處

2017年3月29日港珠澳大橋工程 致命意外的簡要調查報告

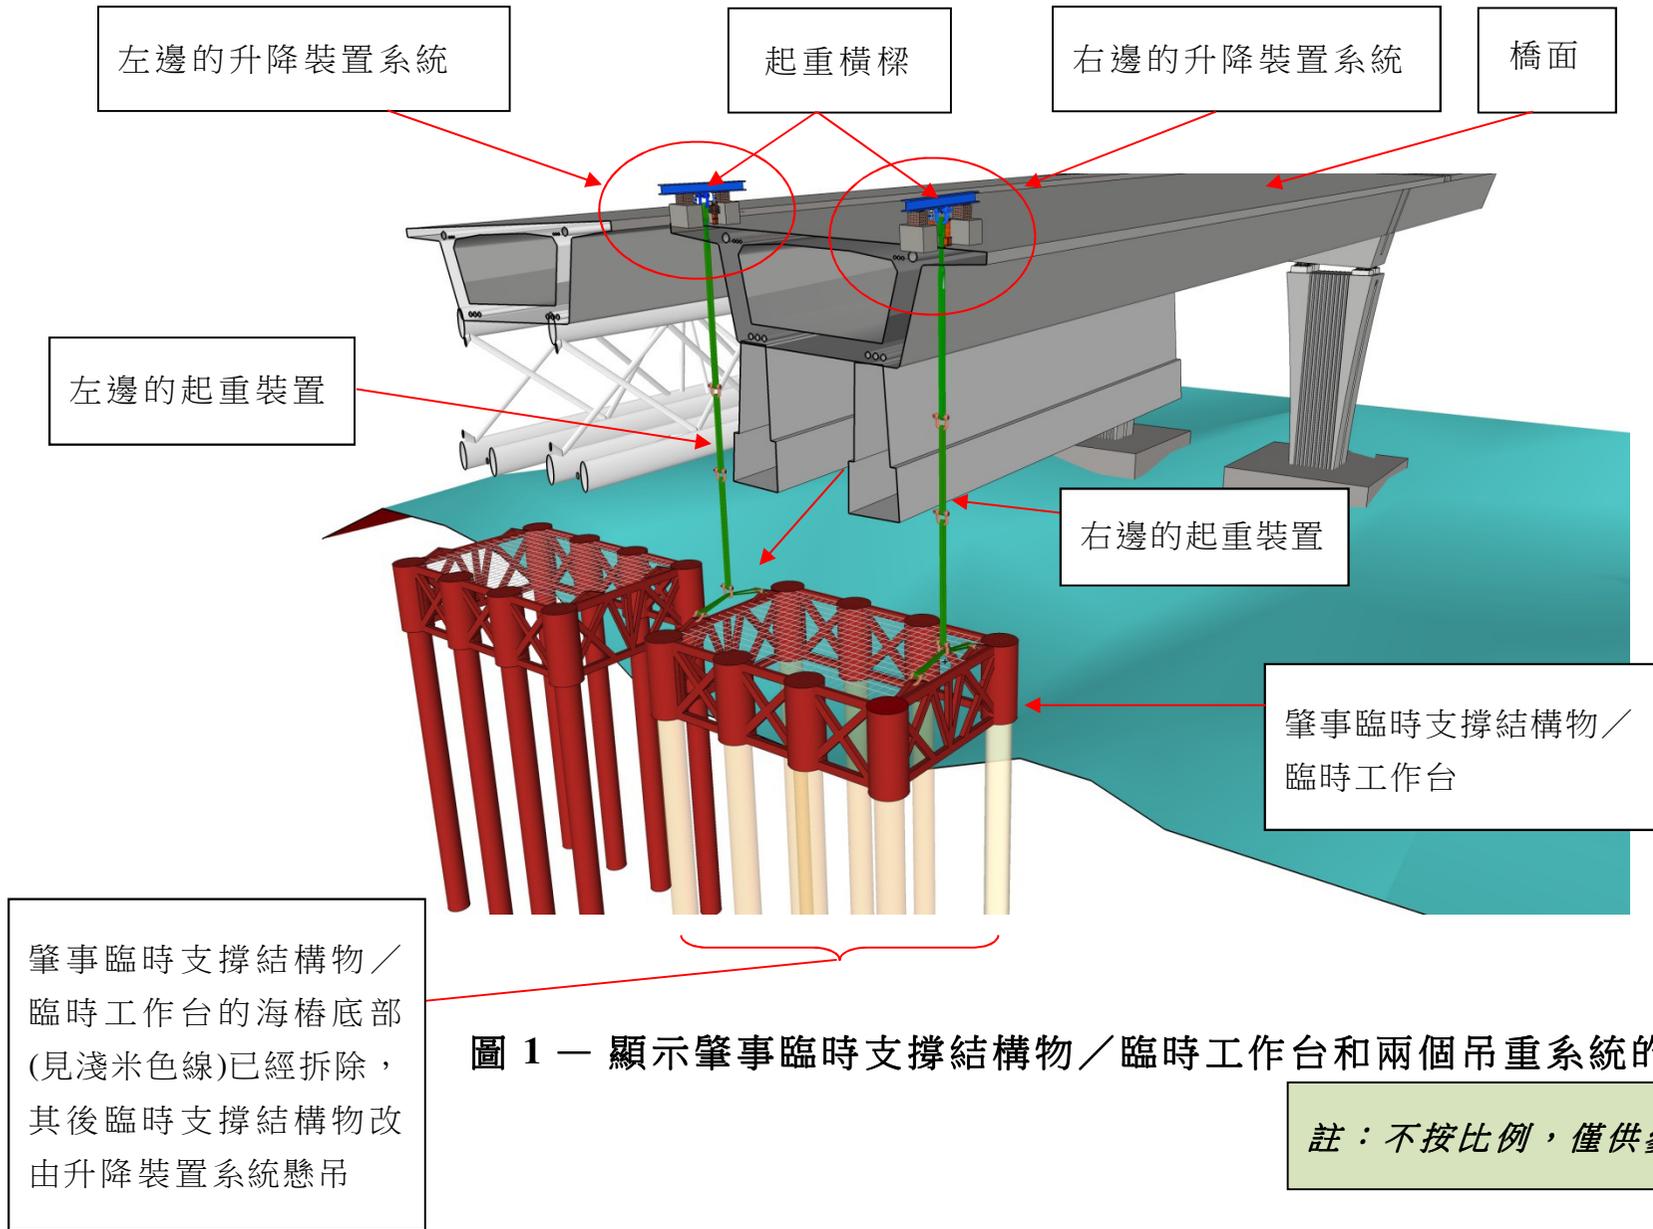
圖 1 — 顯示肇事臨時支撐結構物 / 臨時工作台和兩個吊重系統的簡圖

- 1.1 2017年3月29日下午約3時，港珠澳大橋香港接線－香港特別行政區邊界至觀景山段(路政署合約編號HY/2011/09)的建築地盤發生了一宗工業意外。意外涉及一個位於興建中大橋橋底的臨時工作台倒塌，並導致兩名工人死亡及三名工人受傷。
- 1.2 該臨時工作台是臨時支撐結構物的一個主要組成部份，原本由海樁支撐承托。事發前，海樁的底部已被拆除，而該臨時工作台由大橋橋面上兩個升降裝置系統以多組起重裝置所懸吊(請參閱附錄圖1)。

2.3.3 在事發前一天(即 2017 年 3 月 28 日)，肇事臨時支撐結構物的八支海樁底部已全數拆除。自失去底部分支撐後，肇事臨時支撐結構物(包括：海樁頂部、臨時工作台和上層結構物)隨即由兩個分別設於橋面左右兩邊的升降裝置系統所懸吊(圖 1)。

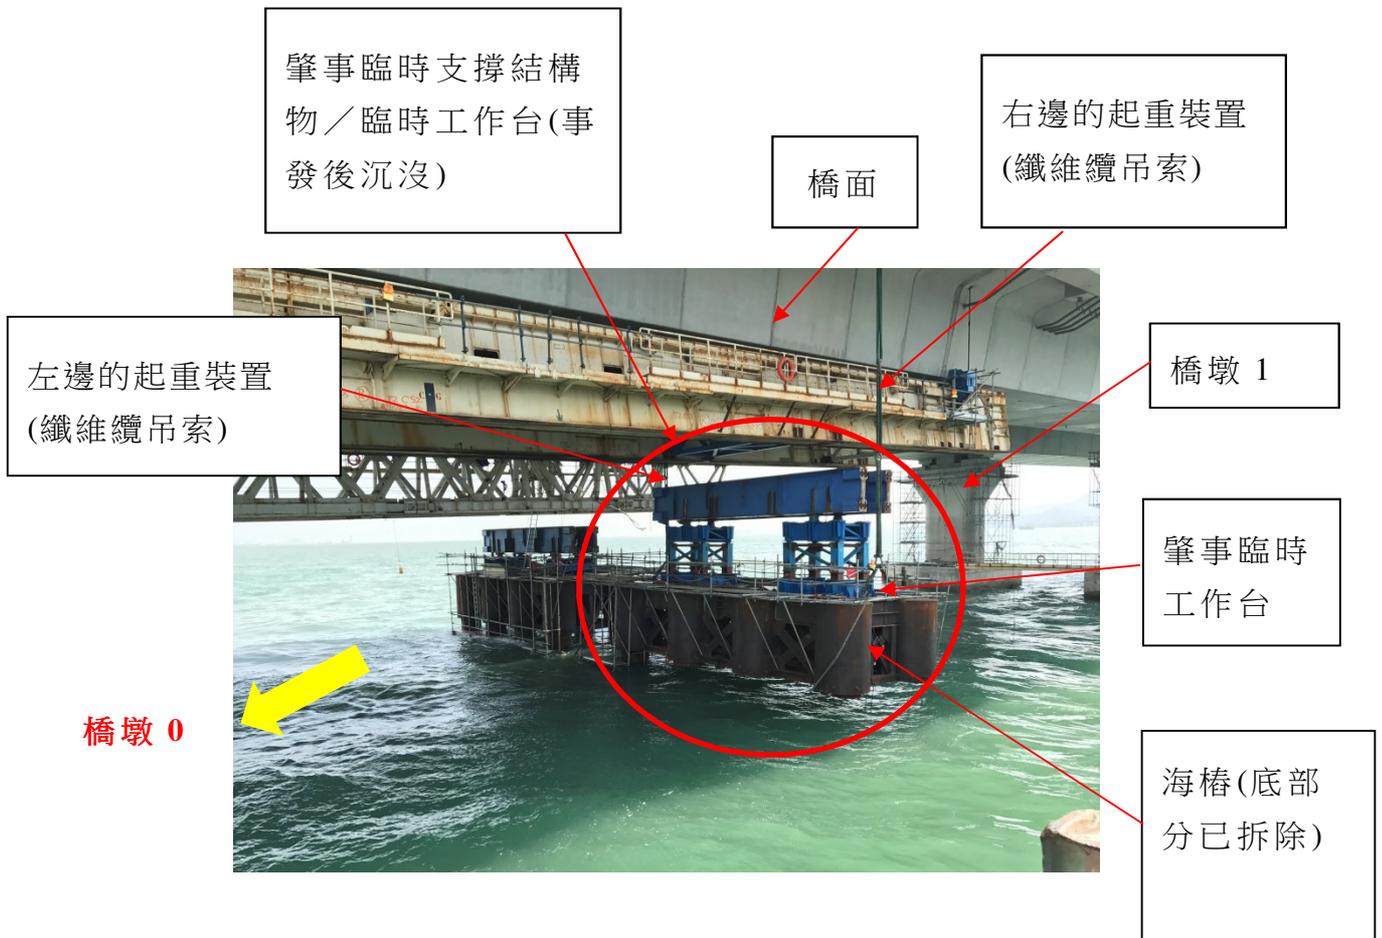
照片 1 — 位於橋墩 0 與橋墩 1 之間的意外地點全景圖
(照片攝於 2017 年 3 月 28 日(事發前一天))

2.3.1 橋墩 0 與橋墩 1 之間的海面上架設了兩個臨時支撐結構物，作為安裝大橋預製組件並嵌成橋面的支撐承托(照片 1 — 事發前奧雅納於 2017 年 3 月 28 日拍攝)。每個臨時支撐結構物均以八支海樁為基座作支撐。

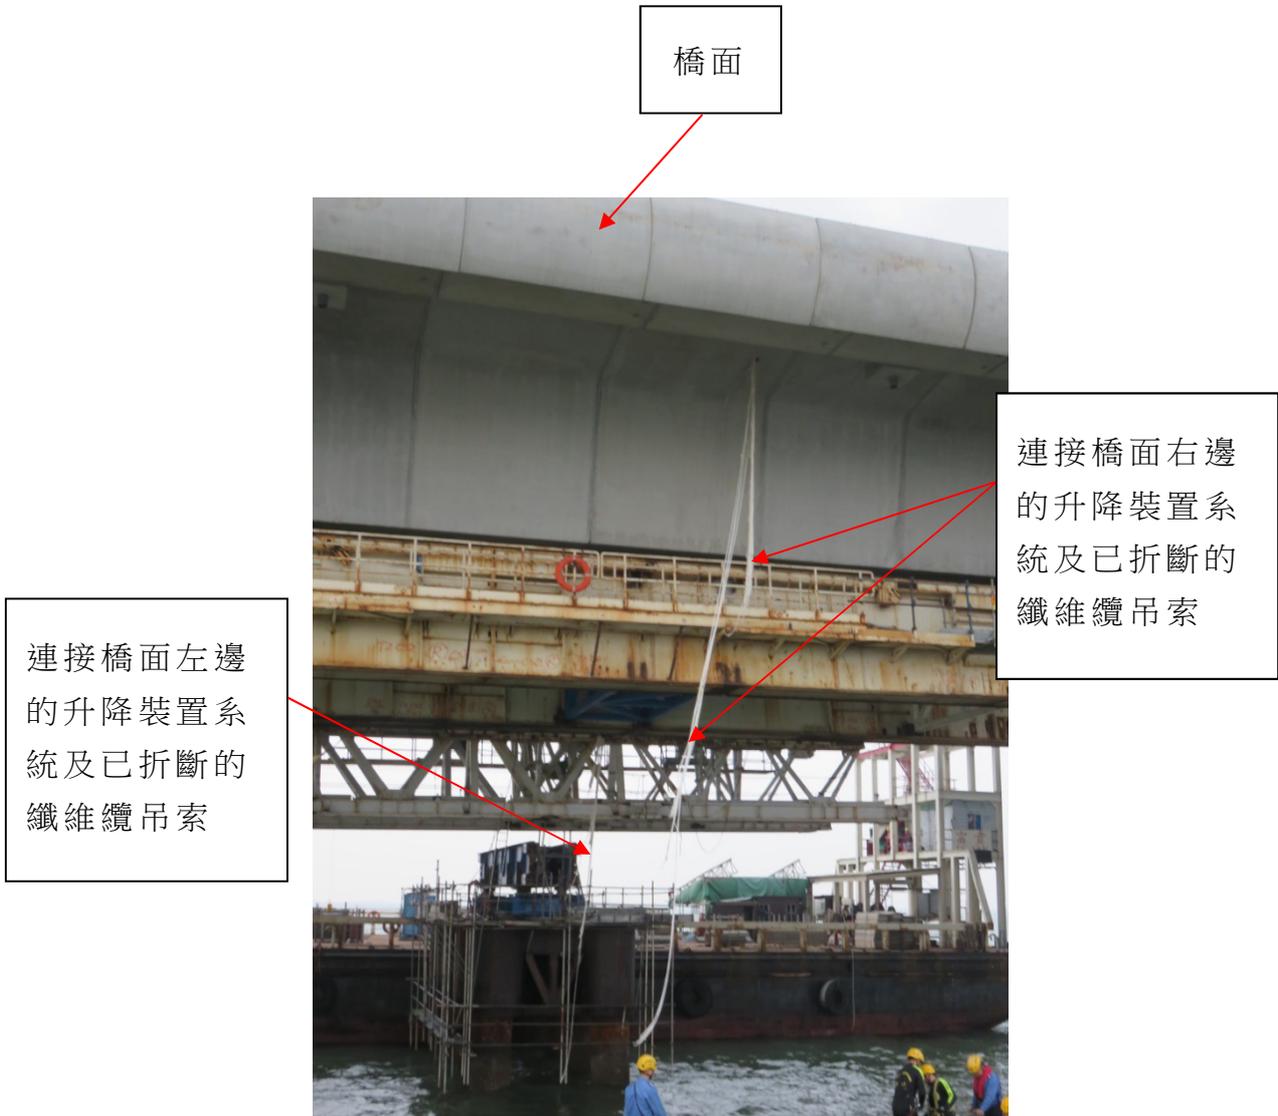
照片 2 — 顯示事發後橋面下方已折斷的纖維纜吊索

5.2.1 事發後，橋面下方有兩條折斷的纖維纜吊索懸吊在半空中(照片 2)。

5.4.2 起重橫樑倒塌所產生並施加在起重裝置的下墜力，令致兩條纖維纜吊索折斷，而被該等吊索懸吊的臨時工作台最終直墮入海。

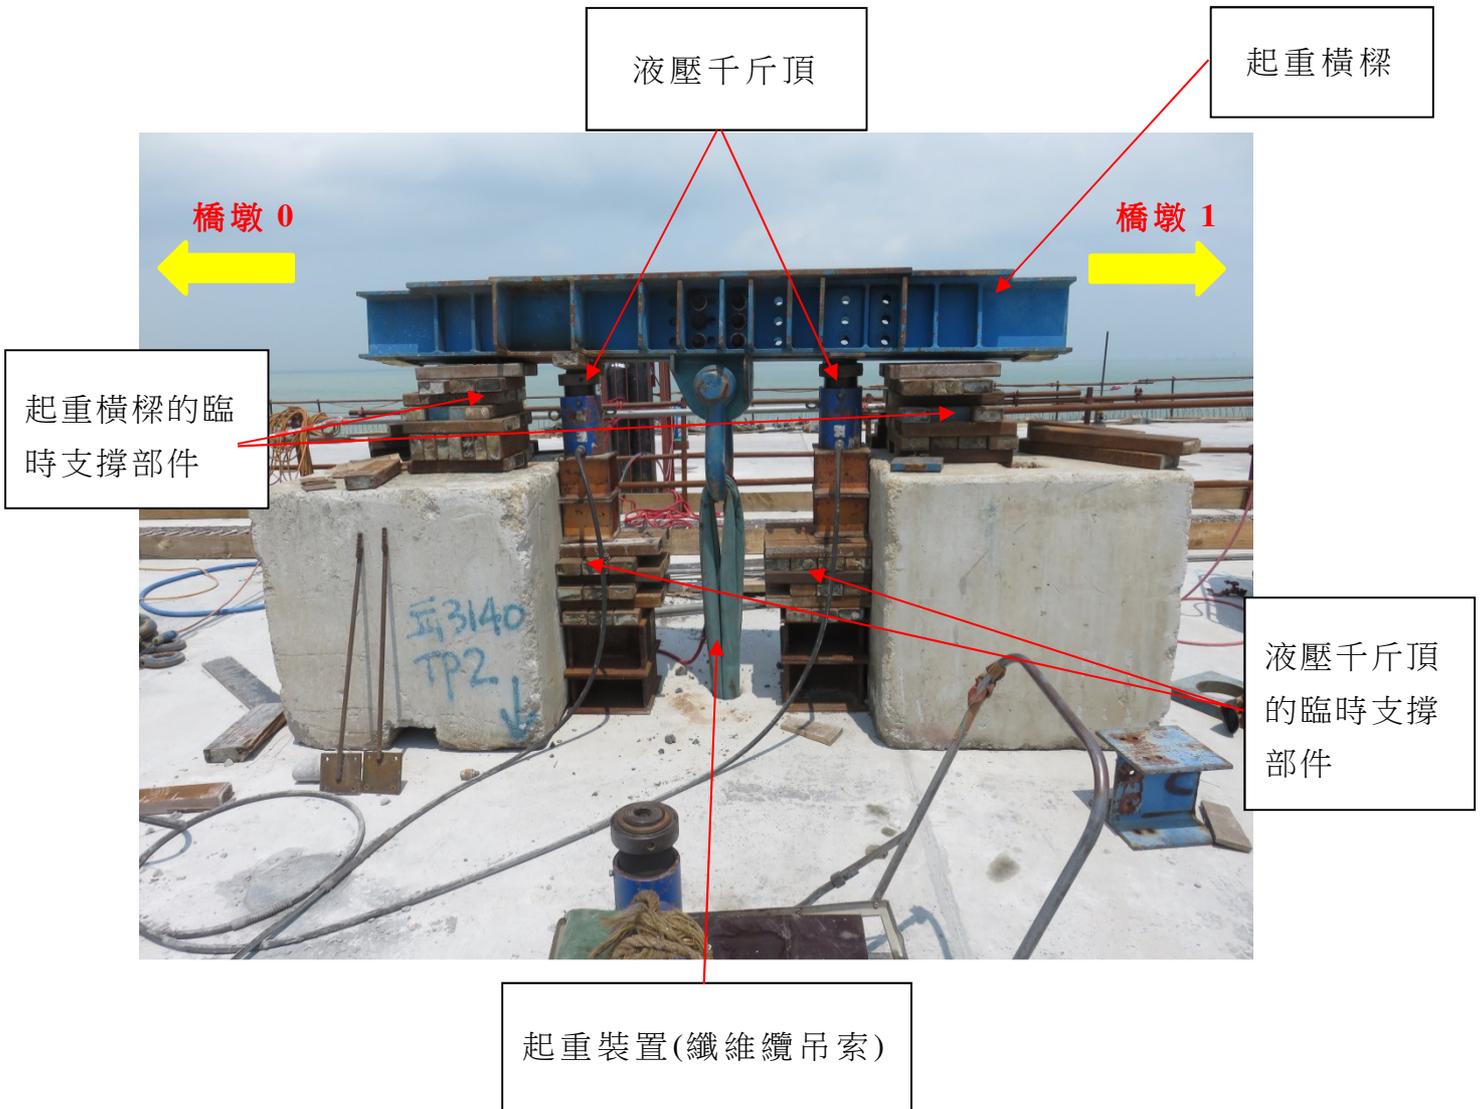
照片 3 — 在興建中橋面左邊沒有倒塌的升降裝置系統

2.3.4 每個升降裝置系統包括一支起重橫樑、兩個液壓千斤頂、起重橫樑和液壓千斤頂的臨時支撐部件，以及一組與起重橫樑中心連接的起重裝置(即以鉤環連接的纖維纜吊索)(照片 2)。該起重裝置穿過橋面孔洞懸吊位於橋底下的臨時支撐結構物／臨時工作台。照片 3 展示左邊的升降裝置系統，而照片 4 展示意外後右邊已倒塌的升降裝置系統。

5.2.2 橋面上有兩組作懸吊臨時工作台用的升降裝置系統。右邊的升降裝置系統已倒塌(照片 4)，起重橫樑、液壓千斤頂及其支撐部件散落在橋面上，而左邊的升降裝置系統則保持完整(照片 3)。

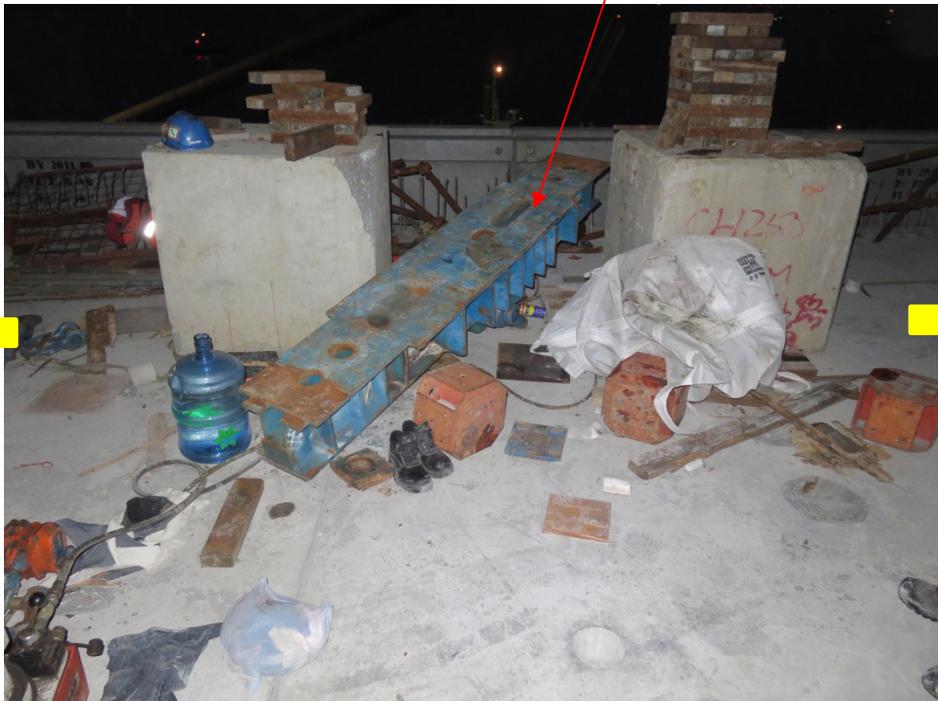
照片 4 — 在興建中橋面右邊的已倒塌起重橫樑

- 3.1 有關臨時工作台原本計劃於事發當日拆除並以躉船運走。死者(1)、死者(2)和傷者(2)合成一組，負責拆除右邊的臨時工作台，傷者(1)和傷者(3)是另一組的成員，負責在橋面上操作升降裝置系統。
- 3.2 意外關鍵一刻，橋面的液壓千斤頂正把右邊的起重橫樑升起，繼而提升懸吊著的臨時工作台，以騰出空間供躉船在下方停泊。
- 3.3 在提升過程中，橋面右邊的起重橫樑倒塌，導致兩條纖維纜吊索折斷。該兩條吊索分別屬兩組起重裝置用作懸吊臨時工作台左右位置(照片 4)。由於起重裝置損毀，臨時工作台隨即直墮入海。在提升期間，死者(1)、死者(2)和傷者(2)正在拆除一個設在該臨時工作台周邊的金屬棚架。由於該三名工人的安全吊帶繫在臨時工作台的護欄上，故此他們隨著墮下的臨時工作台一同被拖入海裏。與此同時，在橋面上工作的傷者(1)和傷者(3)亦被倒塌中的起重橫樑擊中，導致他們右腳骨折。
- 3.4 從海中獲救的傷者(2)身體多處受傷。此外，消防處的潛水員分別在 2017 年 3 月 29 日下午約 7 時及 3 月 30 日下午約 7 時在海中尋獲死者(2)和死者(1)的軀體，並證實他們死亡。

5.2.3 千斤頂的支撐部件由一些臨時湊合而成的金屬塊組成。勞工處的調查發現，用該等金屬塊作支撐千斤頂的機械完整性未經評估，特別是各金屬塊在不同負荷狀況下的強度更屬未知之數。此外，把金屬塊堆疊在一起的整體穩定性也未經評估。

- 5.4.1 意外的主因懷疑是右邊升降裝置系統的液壓千斤頂的不穩定臨時支撐部件塌下，引致起重橫樑倒塌。

右邊已倒塌的
起重橫樑
