職業意外致命個案分析

(第一集)

勞工處職業安全及健康部
二〇〇三年八月

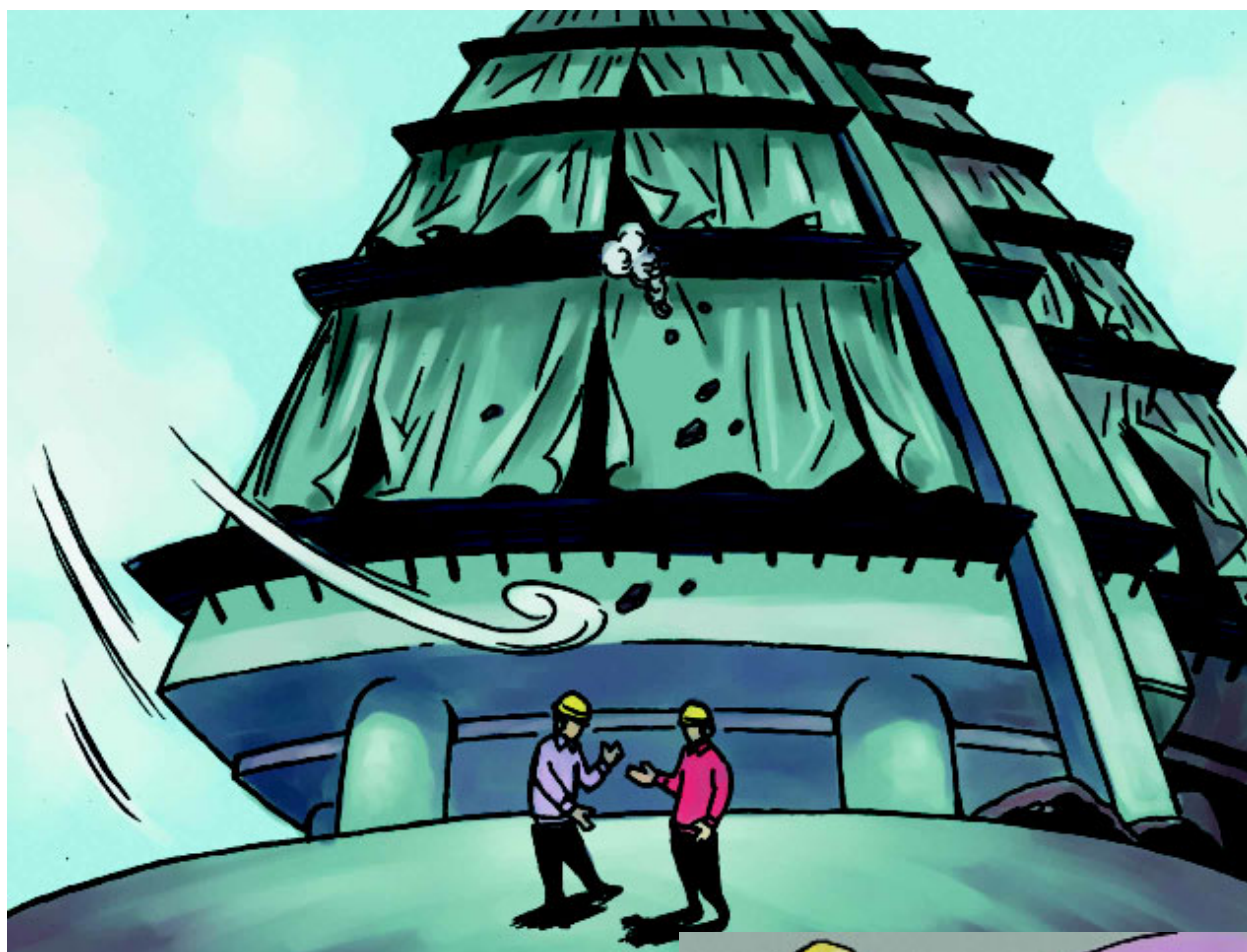
個案四 一名地盤副總管於颱風過後，在一個興建樓宇工程的建築地盤內被高處墮下的物件擊中

該地盤第5座已興建至第50樓的高度。樓宇的外牆架設了竹棚，並有斜柵和雙層保護幕覆蓋。除雙層保護幕外，外牆的吊重機槽和垃圾槽亦用膠布覆蓋。第5座的27樓、38樓和48樓外牆已搭建斜板，但部分斜柵和保護幕已被颱風吹毀。在該幢樓宇面向事發地點的一邊，由45樓向下直至27樓的保護幕出現多個0.3米至0.45米寬的空隙或缺口。碎料和泥漿塊亦散落在斜柵和保護幕上，大量碎料堆積在48樓高度的位置，而38樓高度的位置則有一些混凝土塊。

當局在意外發生後隨即進行的調查亦顯示當時仍然大風，而地盤風勢有時強勁。因此，這可能引致38樓斜柵上其中一塊混凝土塊從保護幕的空隙或缺口墮下，擊中死者，造成意外。

- (a) 應該不時清除堆積在斜柵和保護幕上的建築廢物和物料。
- (b) 僱員應避免在颱風過後不久，便在建築地盤的空地上工作，而應在評估惡劣天氣對建築地盤的影響後，才恢復在空地上工作。

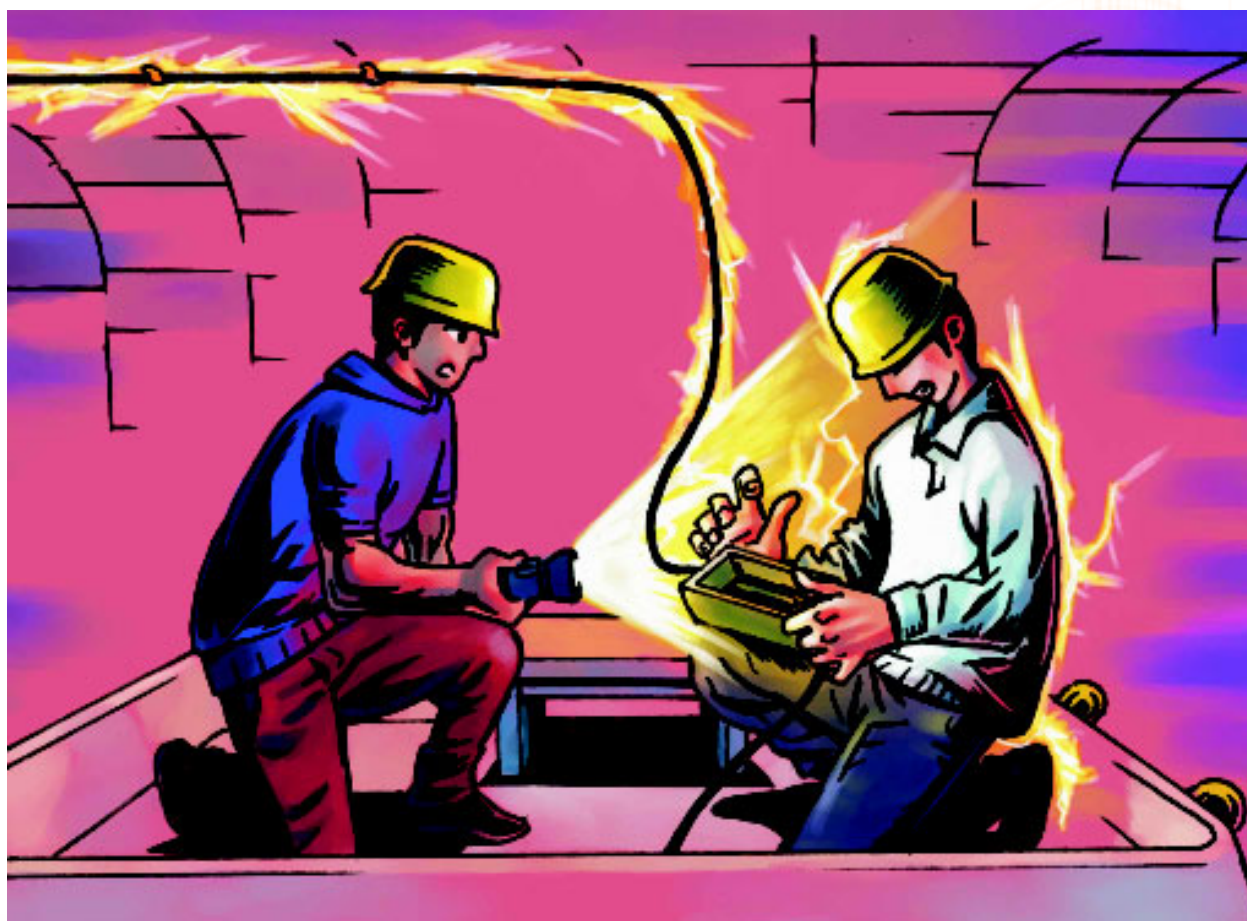
個案六 一名工程師在排污隧道內維修電訊系統時觸電死亡

- (a) 事發時，死者跪在隧道檢查車的車頂上，該車輛與隧道地面是電氣性連接的。在同一時間，沙田段出口有雷暴和閃電，閃電可能擊中沙田段出口的避雷系統，或直接擊中附近的地方，使該處有大量電流流向周圍，令地電勢即時上升至幾千伏特。
- (b) 由於供電纜外包套在電纜兩端的接地，沙田段出口的電纜銅製外包套的電勢上升，令電流經由排污隧道的供電纜外包套，從沙田段出口的一端傳送至鑽石山段出口的另一端。因此，信號放大器(包括涉及意外的信號放大器)的電壓曾大幅上升。
- (c) 意外現場距離沙田段出口 4.8 公里。隧道地面和周圍的地電勢一般為零伏特，或接近零伏特，而死者所在的車輛因底盤與隧道地面有間接接觸，電勢亦相同。
- (d) 另一方面，死者已除去信號放大器的塑膠外殼，電子組件卡亦已外露，他可能在某一刻直接觸及或非常接近電子組

件卡，令上半身/手部與腳部之間的電壓差距很大，這時偏向電弧形成，電流由信號放大器漏出、流經死者身體、隧道檢查車和隧道地面，最後在該處接地，死者因而觸電死亡。

- (a) 在施工前，應指派合資格的人員對排污隧道內的工作環境進行風險評估。這項工作包括找出可能出現的危險，建議採取的安全措施，並列明施工時應採用的工作方法、物料和機器。
- (b) 除非已採取風險評估報告內所建議的措施及發出安全進入隧道許可証，否則工人不得進入或停留在排污隧道內。
- (c) 在惡劣天氣下(例如雷暴或閃電)，應嚴禁在隧道內進行任何通訊系統有關的導體或導電部分、避雷設備或其他電力裝置的工程。
- (d) 在排污隧道內進行電力系統工程的工人，應停留在已連接有效接地系統的等電位區域內。工作地點的所有設備、機器和導電部分應連接有效接地系統，以確保工人身體各部分不會有危險的電勢差距，引致漏電。
- (e) 應在排污隧道入口的當眼位置，張貼風險評估報告及有關的安全進入隧道許可工作證。

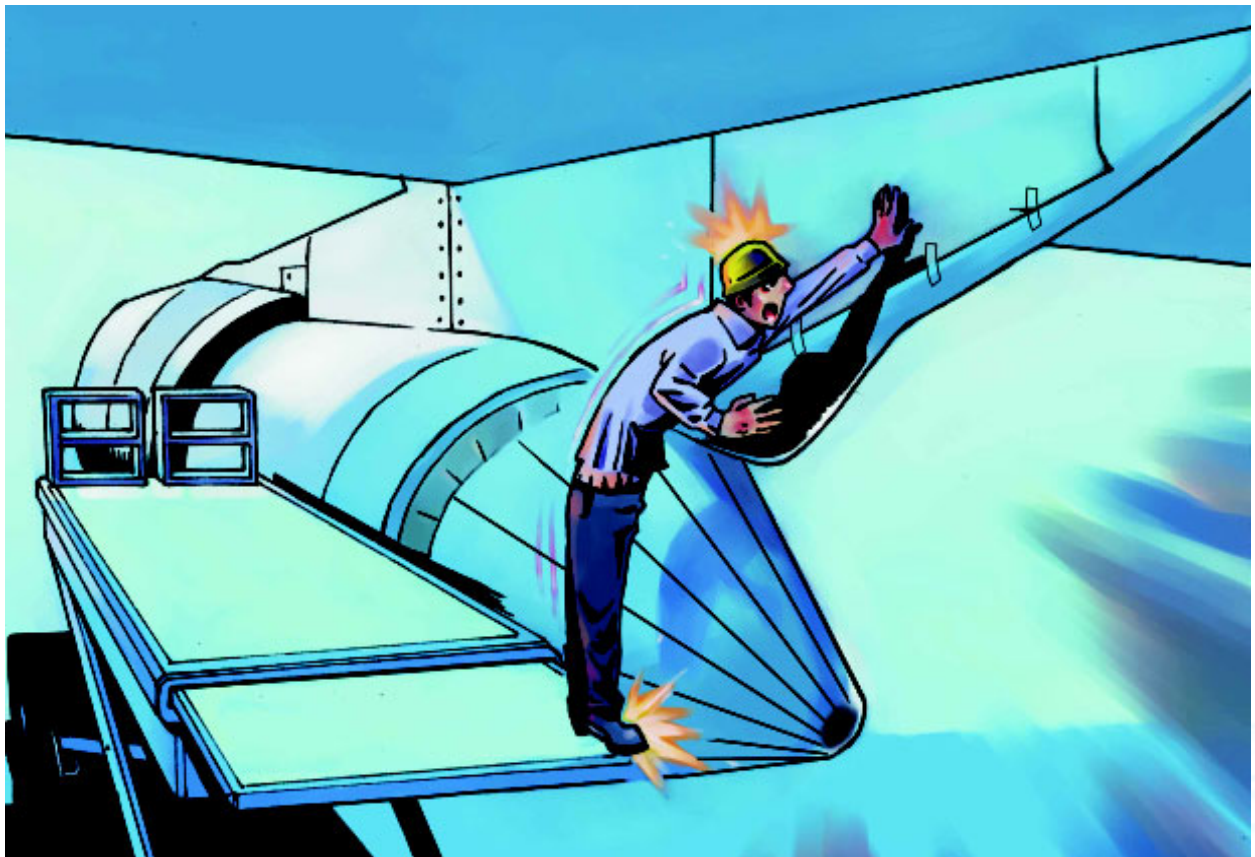
個案七 一名機械工例行檢查飛機時從沒有圍欄的升降平台邊緣墮地

- (a) 平台的大部分護欄都沒有裝上，只是在平台後端安裝了護欄，而延伸坡道則完全沒有安裝護欄。
- (b) 有關艙門的門門與延伸坡道左邊的水平距離為 0.26 米，與該延伸坡道之上的垂直距離為 1.5 米。
- (c) 事發時，死者沒有繫上安全帶或安全吊帶，現場亦沒有任何可供扣緊安全帶或安全吊帶的繫穩物。在死者伸延身體用手把門門上時，未有防墮保護。

該公司顯然沒有設立安全工作制度，只是留待員工以個人的知識和經驗採用他們認為是適當的安全工作方法。此外，該公司也沒有就此類在升高的平台或在可延伸坡道上進行的檢查工作，制定妥善的防墮措施。這些因素都是導致這次意外的原因。

- (a) 應設立和實施安全工作制度，以確保工人在高處檢查、保養和修理飛機時的安全。該制度應包括下列各點：

- 進行風險評估，以找出檢查工作涉及的潛在危險；
 - 為工人訂明詳細的工作方法和清晰的指引，說明工作程序、有關的風險及工作時應採取的安全措施；以及
 - 為工人提供有關檢查工作方面的足夠安全訓練，包括安全工作程序和預防措施。
- (b) 應採取措施，防止工人在工作時從高處墮下。有關的措施應包括提供、使用和保養裝上合適護欄或圍欄的工作平台。倘提供護欄或圍欄並不可行，則應採用適合的防墮設施，例如安全網、安全吊帶及繫穩物等。

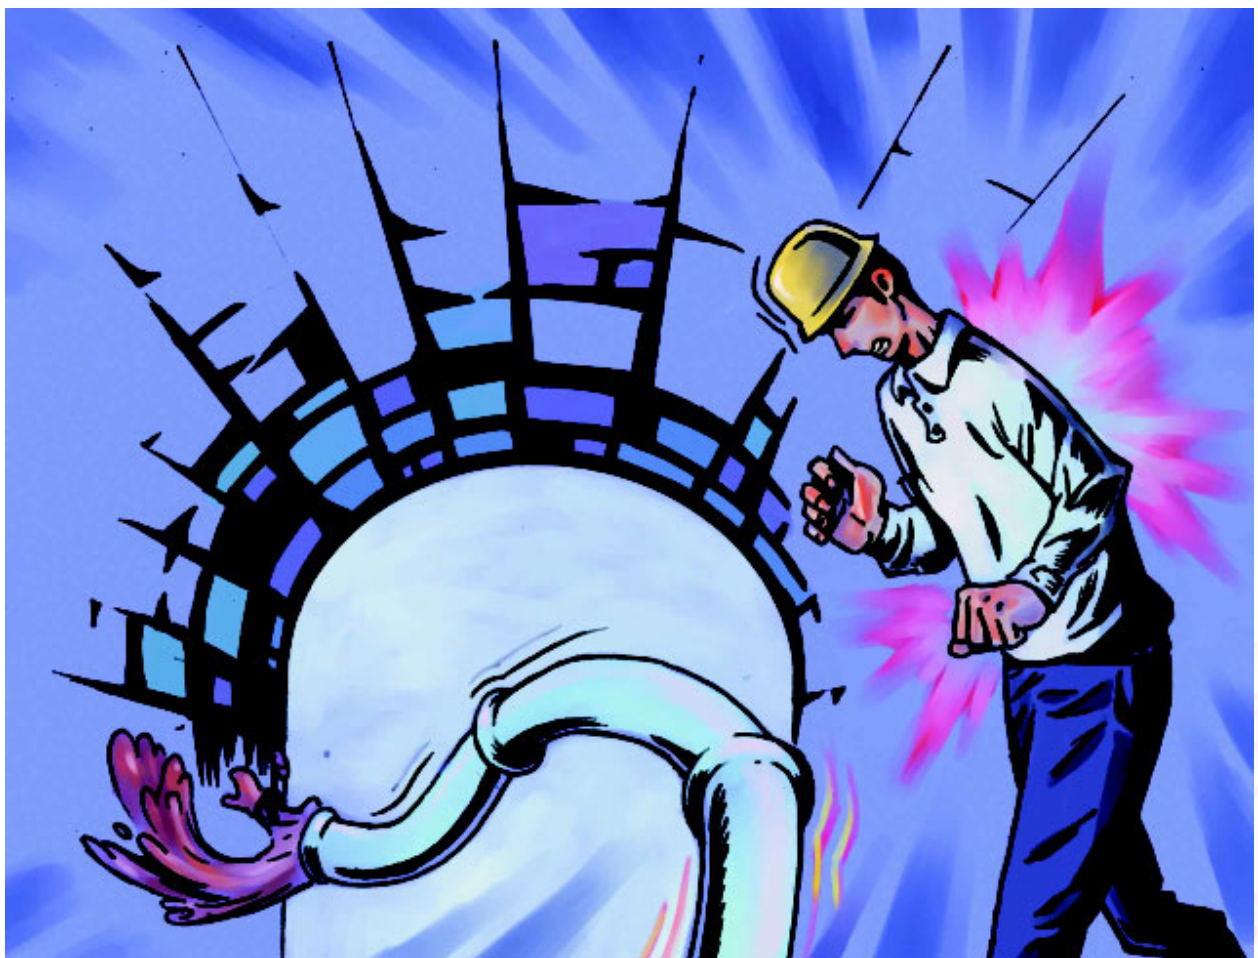
個案八 一名工人遭在壓力下擺動的金屬喉管擊中，繼而撞向隧道牆壁上

該隧道的直徑為5米。肇事喉管長超過100米，外徑為150毫米，內徑為125毫米。喉管通往集水坑的附加部分包括兩組外弧長為7.5米的曲喉管，以及兩組長度分別為3米和1米的直喉管。不過，這些喉管並無以任何方法去固定或繫緊。當壓縮空氣的壓力達到約0.8MPa（壓力單位）時，未經固定的喉管末端因受高氣壓沖擊而擺動，釀成慘劇。

以壓縮空氣清理喉管內的積聚物，如處理不當，可構成很大危險。肇事地盤的管理人員並沒有設立任何安全工作制度，以找出有關工作可能引致的危險，以及採取充足的安全措施消除這些危險。涉及意外的一隊工人並未接受有關應付工作危險及採取安全措施的训练。在工人清理喉管內的積聚物前，有關人員並沒有指導他們正確的工作步驟和程序，也沒有督導他們把喉管固定。

- (a) 應進行詳細的風險評估，以找出使用喉管泵送混凝土漿及使用壓縮空氣清理喉管內混凝土漿殘渣等工作的潛在危險。
- (b) 喉管的設計和建造應由具備合適技術知識和經驗的工程師妥為計劃。應向建造喉管的工人提供詳細的施工說明書、指示和圖則。
- (c) 應提供和維持足夠的具有合適設計、構造和間距的繫穩物，特別是在喉管的彎曲部分和兩個末端(兩者均為喉管設計的主體部分)，以固

定喉管的位置，避免喉管劇烈移動而造成危險。

- (d) 應就混凝土漿泵送和清理工作的工作程序、可引致的危險和安全措施，向工人提供工作方法說明、資料和指示。
- (e) 應就混凝土鋪設工程和有關的混凝土喉管清理工作，包括安全工作程序和預防措施，向工人提供充分訓練。
