# 职业意外致命个案分析

(第三集)

劳工处  
职业安全及健康部

2004年8月初版

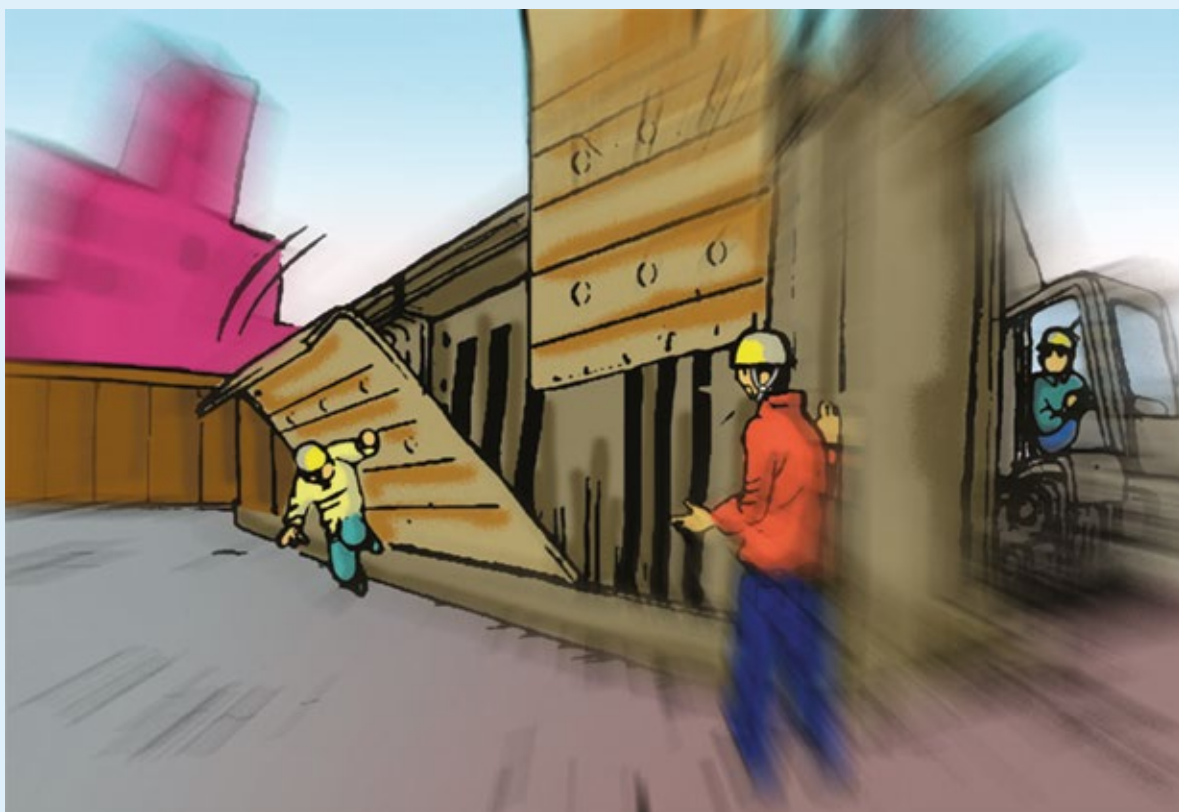
## 个案一 一名工人被困于倒塌的模板下面

事发当日，五名工人被派往拆除该组已凝固混凝土的模板。他们到达地盘后拆除了小木模板上的垂直横挡、锚栓和平台，并借助挖掘机，用两条缆索把小木模板固定着。工人在敲掉用作承托小木模板的木嵌钉，并把小木模板从混凝土墙的表面拉出来后，大木模板突然倒下并击中一名工人。他随即被送往医院救治，后来证实死亡。

倒下的大木模板的尺寸是2.7米 x 6.1米，重460公斤。这块木模板在意外发生之前只是倚在护土墙表面，并没有用任何物件固定其位置。

工人也没有用适当的方法固定大木模板的位置，例如在敲掉木嵌钉前，没有用索具将大木模板套在起重机械上。此外，这队工人事前没有接受过任何有关拆卸模板的训练。

- 没有作出策划或以文件列明施工方法，以指导工人按照正确的方法施工。
- 没有为工人提供训练，以提高他们的技术水平和安全意识，使他们可以安全地拆卸模板。

应就拆卸板模订立和实施安全工作制度，以加强工作安全，主要包括以下几方面：

1. 须进行安全策划及风险评估。
2. 须制定施工说明书，并订立安全工作程序。
3. 须落实安全工作程序。
4. 须向工作人员提供足够的资料、指示和训练。

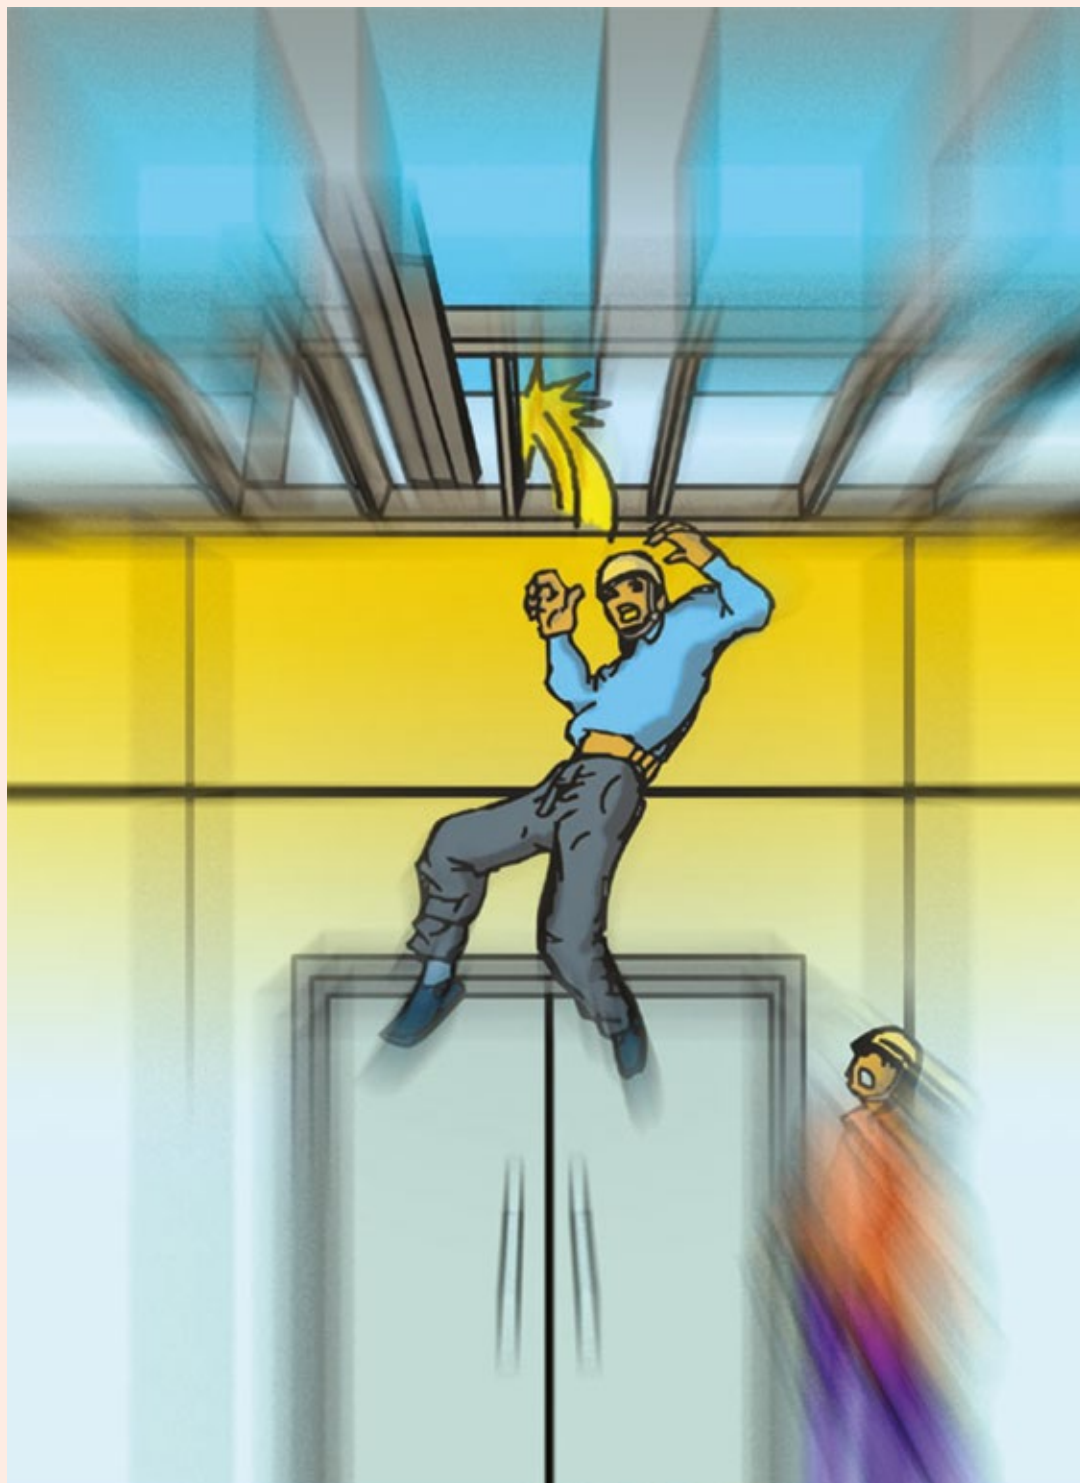
## 个案二 一名玻璃嵌板安装工人从檐篷上的框架间隙坠下

1. 该檐篷横距34.8米、阔3米，是架设在楼宇外墙的悬臂式上盖搭建物，离地高8.4米。
2. 该檐篷是一个金属架，有不同大小的间隙，需要装上玻璃嵌板。
3. 工人只安装了11块玻璃嵌板，檐篷上仍有17个不同大小的间隙，面积介乎2.3米 x 1米与2.3米 x 1.4米之间。
4. 檐篷上有8块木板，其中3块放在一起，构成一个面积4米 x 0.7米的平台。平台的一边有一个1.4米 x 2.3米的框架间隙，另一边则有一个2.3米 x 0.5米的框架间隙。
5. 现场有一条长28.6米、直径19毫米的纤维缆索，缆索的一端系于一楼的混凝土柱上，另一端则搁在一楼的地台上。原意上，这缆索是用作一条横向架设的独立救生绳，以系稳安全带。
6. 置于一楼的工具箱备有5条一般用途的安全带。这些安全带的悬挂绳长1.1米至1.3米不等。

1. 事发前，有人看见死者在檐篷架上一个阔0.4米的金属组件上行走，接著他便从平台侧边的一个框架间隙堕地。死者当时佩戴了一般用途的安全带，但却没有把安全带的悬挂绳繁于任何系稳物上。
2. 用作系稳安全带的独立救生绳亦不能发挥保护作用。该缆索原本打算系于两条混凝土柱作为横向架设的独立救生绳，但事发时，这条救生绳只有一端系于其中一条柱上。
3. 就算这条救生绳已繁于两条柱之间，其设计亦有不妥善的地方。它不能供所有工人同时使用，而它的长度局限了工人在34.8米 x 3米的偌大檐篷上的活动范围。
4. 檐篷上的平台没有护栏及底护板，故并不安全。
5. 施工说明书已列明，应使用合适的工作平台进行玻璃嵌板安装工程。承建商亦曾搭建竹棚作这方面的用途，但因檐篷下面进行路面工程而把竹棚拆卸。其后，承建商没有重新评估现场的情况，这反映出安全管理制度未尽完善。

1. 应就玻璃嵌板安装工程制定和实施安全工作制度，并时加检讨。  
安全工作制度应包括以下各项：
  - i. 评估有关工序；
  - ii. 找出与工序有关的危险；
  - iii. 订立清晰明确的安全工作方法及施工程序；
  - iv. 实施安全工作制度和监察其实施的成效；及
  - v. 检讨安全工作制度，并在需要时，把该制度连同应变计划一并作出修订，以应付环境的转变。
2. 应于高空工作的工人设置合适的工作平台，平台须有安全进出口、适当的护栏及底护板。

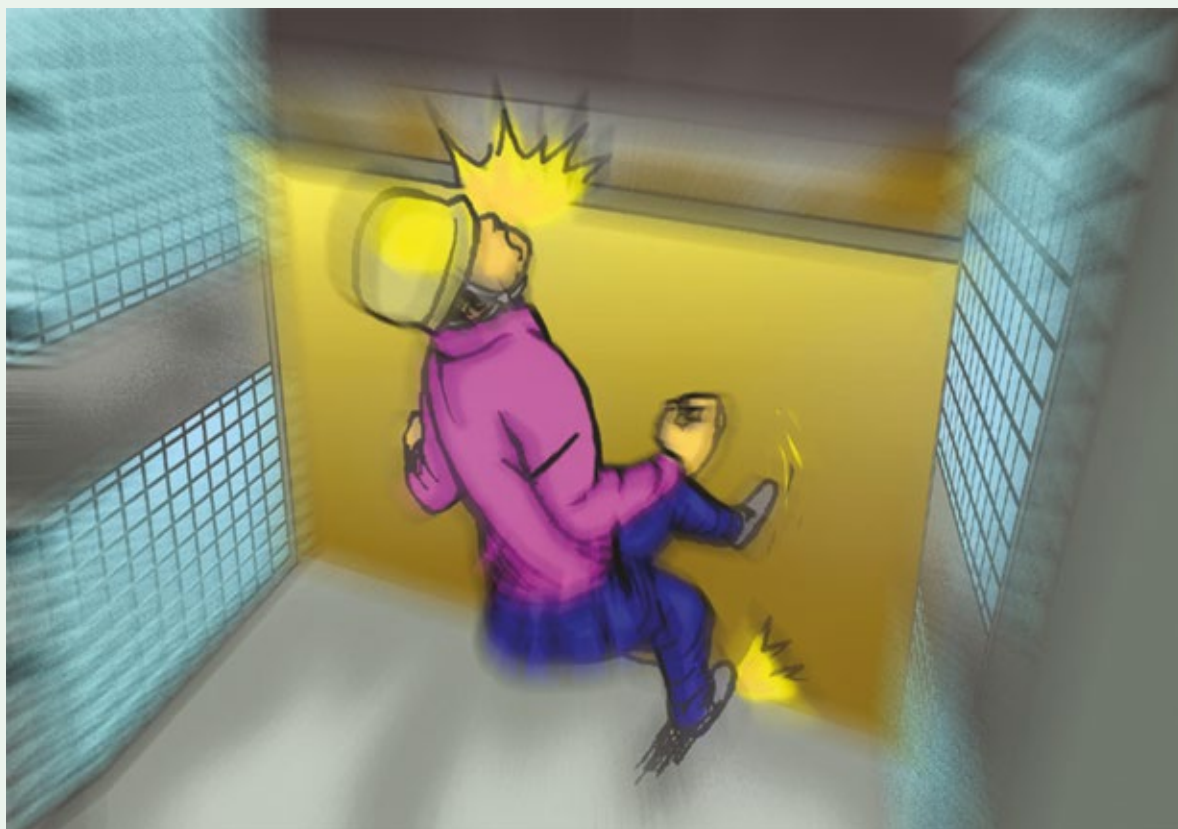
## 个案二 一名工人从22楼的物料吊重机槽跌落地面上

22楼的微型开关被一纸条所干扰，导致货物装卸位闸门的监察系统失灵。不过，没有任何人察觉这纸条的存在。

但在这宗意外中，口头的沟通并不清晰。

- 指示太过简单和不够完整。通话各方并没有表明自己的身分。
- 吊重机操作员获指示，只依靠吊重机控制器和视觉警报板的信号来操作吊重机，以便节省手提对讲机耗用电池的电量。

总括来说，意外成因是吊运工作的监察、沟通和督导不足，导致工作安全方面的成效不佳；因此，设于货物装卸位闸门的微型开关被干扰亦无人发觉，因沟通不足而出现的错误亦无法避免。

1. 为消除对安全系统造成的任何干扰，各种安全装置（例如安装在货物装卸位闸门的微型开关）应在每次使用前予以检查。
2. 应制订一套有效的信号安排，供各方发出和接收指示，以及供所有工人采用。

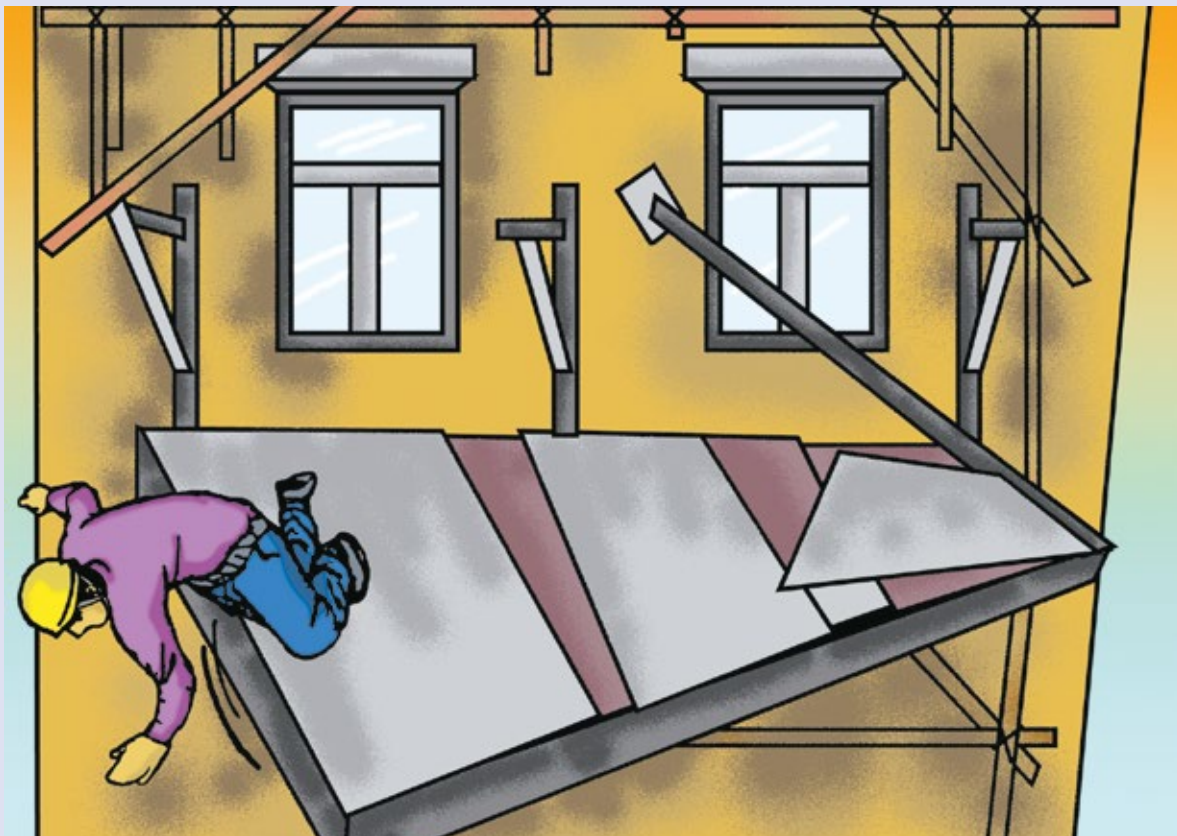
## 个案四 一名烧焊工人从倾塌的斜栅坠地

发生意外的斜栅搭建在有关楼宇4字楼的外墙上，离地超过10米。事发后，部分斜栅塌下，搁在同一外墙的双行竹棚构件上。

一枝斜杆仍然系在局部倾塌的斜栅的悬臂。

1. 雇用死者进行上述工程的第三层级次承建商(即四判)，并没有获悉由总承建商拟备而载有安全措施的施工说明书。
2. 无人落实施工说明书所载的安全措施。在拆卸斜棚时，并没有先稳固斜棚或保持其平衡，而死者也没有把安全带击于独立救生绳上，避免从高处堕下。
3. 工人缺乏安全知识和意识(例如在施工时，应如何採用适当的防护措施，以免从高处堕下)，事发前，斜棚上的死者在危险的情况下工作，但他却需要经常扣上和解开安全带。此外，死者以不适宜作击稳用途的竹棚组件来繁稳安全带。
4. 在拆卸工程开始前，该两右工人并没有接受过特定的安全训练。
5. 在拆卸工程进行期间，无人在场监督和监察他们的工作。

1. 所有相关人士应知悉施工说明书，以及施工时需要采取的安全措施。
2. 应在所有工人施工前，向他们充分说明有关的危险，并就正确的施工程序和需要采取的安全措施，给予他们清晰的指示和适当的训练。
3. 应不时为所有工人提供适当的训练，以便他们对拆卸临时建筑物的潜在危险有更深入的认识和增进这方面的安全知识。
4. 进行拆卸工作的工人应在一名合资格人士监督下施工，该名人士应熟知有关工作的潜在危险及正确的施工程序。
5. 应设立和持续实施监察机制，确保相关人士严格遵守经核准而能保障工作安全的施工说明书。
6. 应不时检讨安全工作制度，以应付地盘情况的转变。

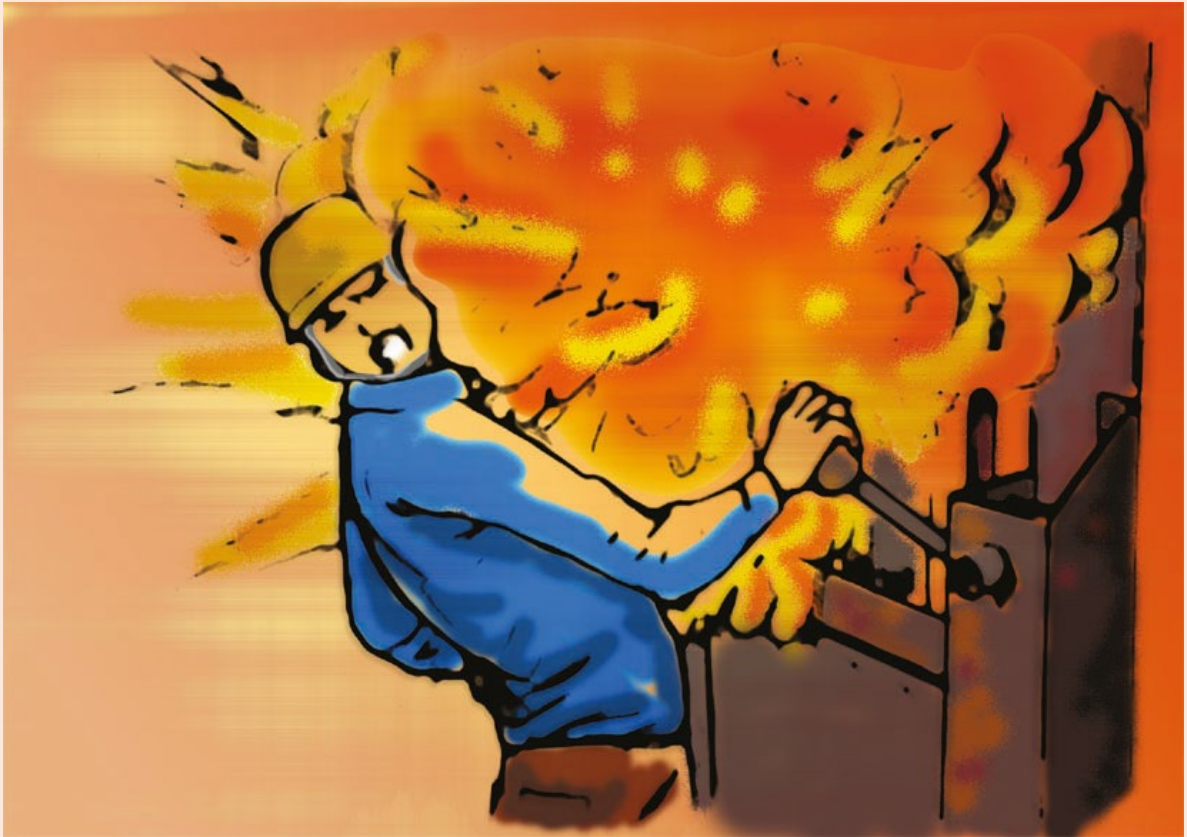
## 个案五 两名电工因掣柜跳火而引致死亡

第24号掣柜的下格摆放了一台接地机，接地机具备接地高压电缆的测试故障接地开关功能及电缆测试功能。工作人员为变电站之间11 000伏特引入电源线路通电之前，应先把接地机移离第24号掣柜。可是，他们在完成高压直流测试后，不知何故，没有移走接地机，以致接地机仍然连接第24号掣柜的引入电源线路。

跳火意外可能是在第二名死者使用手掣把蓝相测试掣由「测试」位置转拨至「接地」位置时发生，这情况就如把通电触点转拨至固定接地触点一样。

第二名死者在掣柜跳火意外中严重烧伤，但他仍能冲出S1变电站。跳火意外即时启动二氧化碳防火系统，第一名死者未能及时逃离S1变电站，结果防火系统排出的气体使他窒息。两宅死者在进入S1变电站之前，本应将防火系统的操作模式由「自动」转为「手动」，但他们却没有这样做。

试验许可证所载的撤离程序对于确保工作安全至为重要。高级授权人员在试验许可证的撤离栏签署之前，应先从第一名死者取得接地机的安全锁锁匙，以防止「相位测试开关」被人开动及S1变压站的对地连接被拆离。他应前往检查电路两端的状况。在所有安全预防措施完成后，撤离程序须由一名合资格人士见证，而该名合资格人士须以见证人身分在试验许可证上签署。然而，有关人士并没有采取这些步骤。假如当时该名高级授权人员在试验许可证的撤离栏签署之前，取去并保管上述安全锁锁匙，便无人能把接地机设定在「测试」位置，而接地机则仍可被移离第24号掣柜，以便进行高压直流电测试。

1. 应定期检讨公司的安全规则及所订的标准，以及安全文件的签订、工作安全的指示和监督等事宜，并按需要作出修订。
2. 安全文件中的描述性用语(例如「长度」或「距离」等)应予以标准化，而所有人员亦须了解其涵义。
3. 在进行试验许可证所载的撤离程序前，须采取所有合理的步骤，以确保电路主接地线的临时连接部分已被完全拆除，并已由该试验许可证的收证人核实，而收证人的核实工作须由另一名合格人士见证，以作覆核。
4. 须检讨有关的安全程序(包括试验许可证的收证人在把职责交由他人执行的过程中发出指示和汇报完成测试的程序)，以确保有关人员妥善拆除或重新接驳电路主接地线。
5. 须检讨变电站的进出监控程序，以确保变电站有适当的监察。
6. 在接地工作进行期间，接地机的安全锁锁匙应由试验许可证的收证人取走和保管」而接地机则须张贴警告性告示，以防有人开动接地机。

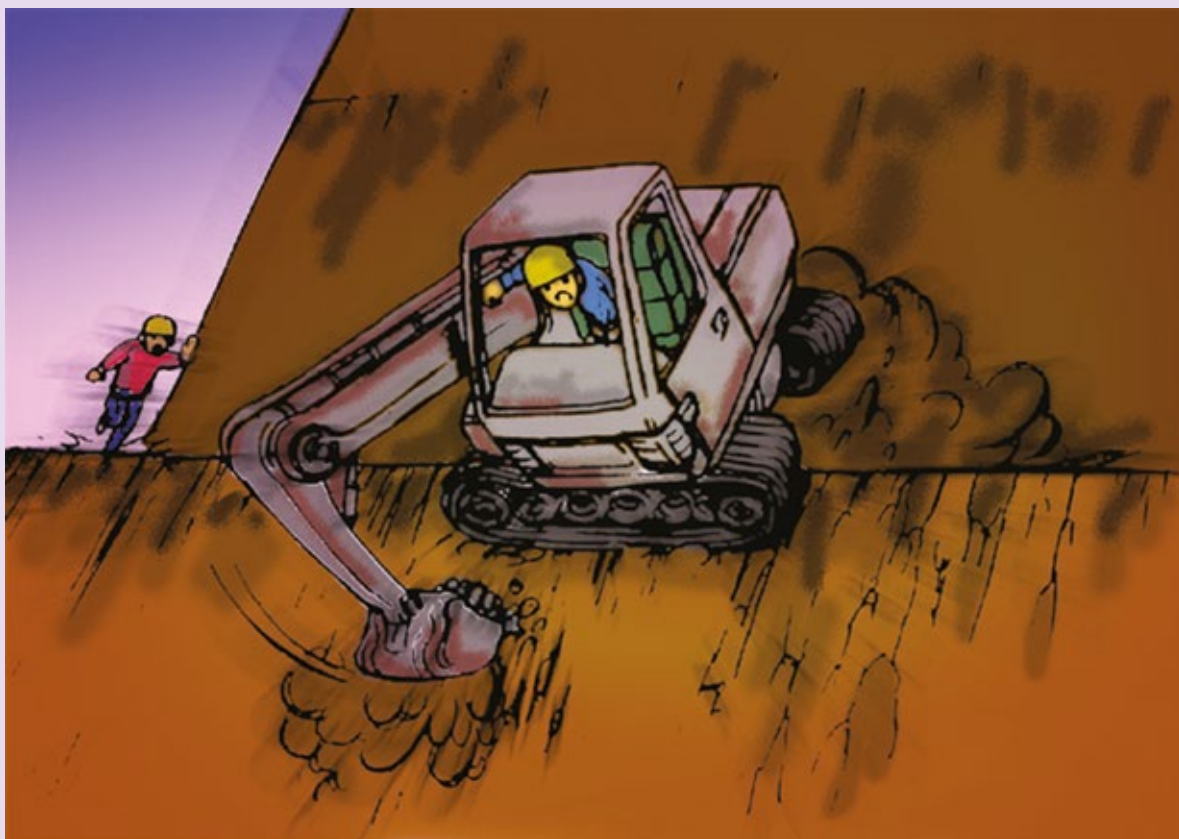
## 个案六 一名地盘管工因挖掘机翻侧而受困于被压毁的驾驶室内

- 在操作员开始操作挖掘机时，该挖掘机的右边履带与斜道边缘保持平行，而挖掘机所在位置的倾角则介乎22度与28度之间。
- 若沿斜道外边向下观察，斜坡下段的倾角递增至大约42度。需要吊起的石块与下坡斜道边缘相距约8.4米，除非挖掘机进一步驶离斜道边缘，否则即使吊臂完全伸展，铲斗亦不能触及该石块。因此，随著挖掘机驶离斜道下坡边缘，挖掘机变得更加不稳定，悬垂于倾角42度的陡峭斜坡上。
- 当挖掘机的铲斗紧压在斜坡上时，相信挖掘机所处斜道下面的泥土已受到扰动。挖掘机所产生的动力再加重了斜道的负荷，使泥土进一步下塌，最后导致挖掘机翻侧。

- i. 地盘受雇人士的安全意识 — 挖掘机操作员及死者在应付工作上所遇到的情况时，安全意识不足：
  - 操作员把挖掘机驶离斜道上的安全位置，以便铲斗能够伸向石块，因而令挖掘机处于不稳定状况。此外，虽然他认为死者建议的方法并不安全，但却没有制止死者驾驶挖掘机。
  - 死者本应制止挖掘机操作员工作，以及向具备安全操作挖掘机资格的人士徵询意见，但他却没有这样做，反而接替该名更合资格操作挖掘机的操作员驾驶挖掘机。
- ii. 地盘人员的紧急应变计划 — 有关方面没有因应工作环境制定具体的紧急应变计划，例如拯救斜坡上的机械或设备的程序。
- iii. 没有就有关在斜坡上使用挖掘机设立安全工作制度。

1. 应就在斜坡上操作挖掘机涉及的危险和风险进行评估，评估的项目应包括地盘环境的各项因数、与土力数据有关的潜在问题(如土壤状况)、斜坡的倾角，以及安全驾驶和操作挖掘机的方法。
2. 应按地盘环境厘订选择适当体积和性能的挖掘机的标准，制定和实施一套程序。
3. 清楚订明、制定和实施在斜坡上安全操作挖掘机而须采取的安全措施，包括挖掘机使用手册所载的使用限制(例如须妥为把履带楔牢和锁紧)。
4. 应制定紧急应变计划，以应付紧急情况，并定出适当步骤和程序，供有关人员遵循。紧急应变计划应清楚列明在紧急情况下把挖掘机驶回斜坡的安全位置而须采取的安全方法、须提供的机械设备和召唤的合资格人员。
5. 应委派地盘管理队伍的一名主要人员督导和监察地盘的运作，以确保安全工作制度的各项规则和程序得以实施和执行。
6. 应采取步骤，确保任何操作挖掘机的人员均持有由认可的训练机构发出的有效挖掘机操作证书，并已接受充分训练和完全具有能力，除可正常操作挖掘机外，还能处理紧急事故。无论在甚么情况下，都不应采取以铲斗紧压地面，从而希望改变挖掘机位置的方法。
7. 在地盘施工期间，须定期检讨、更新和妥善维持该工作制度。

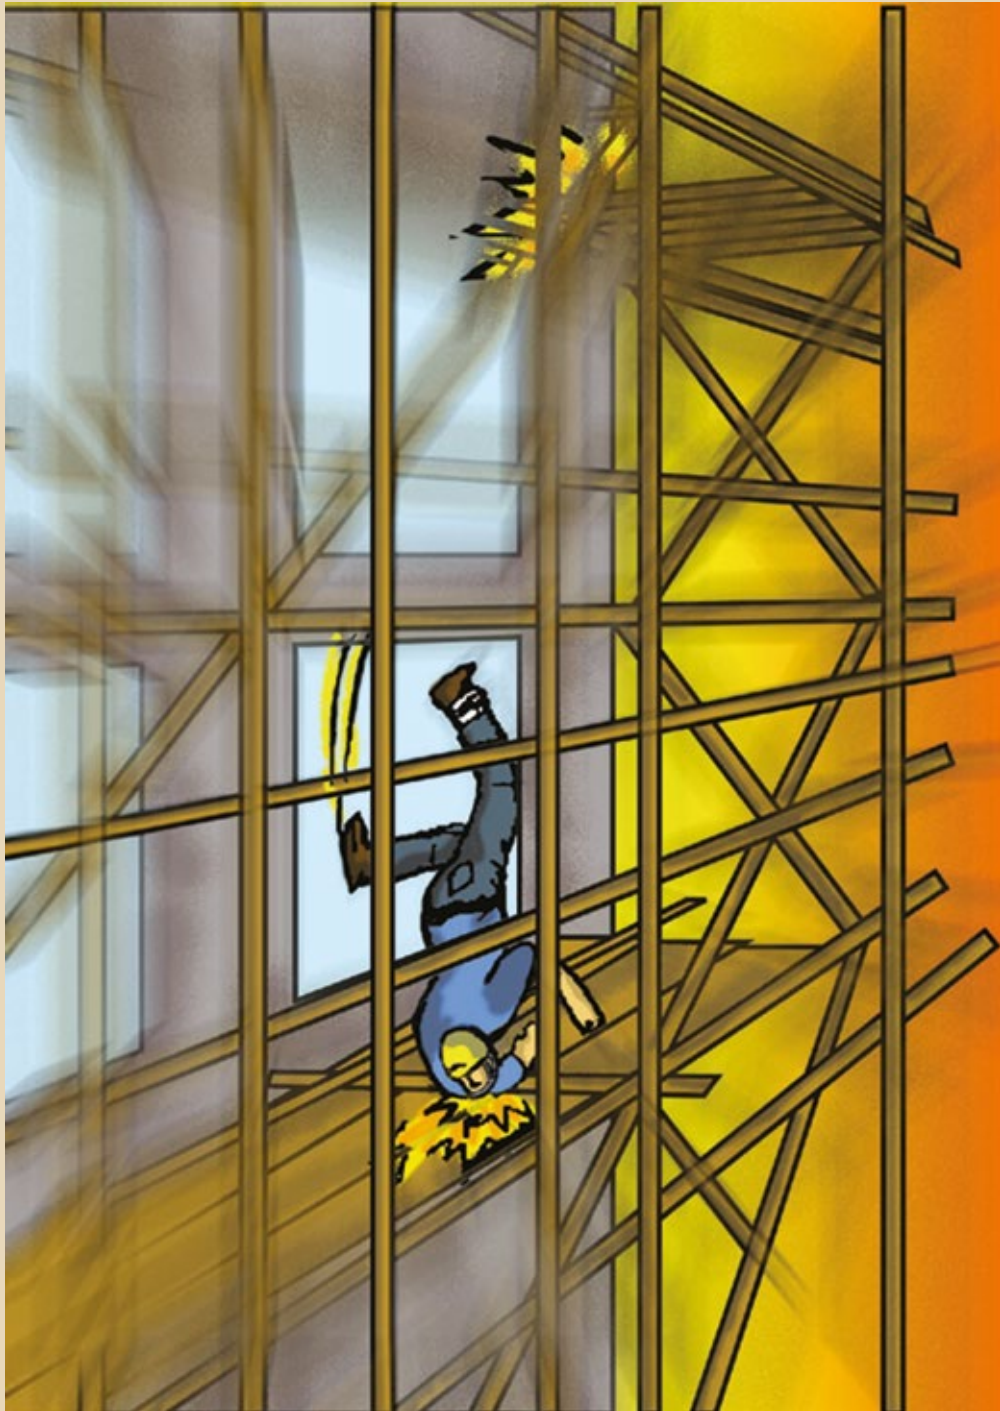
个案七 一名工人在楼宇外墙进行混凝土灌注工作时从竹棚架堕下

- 棚架没有设置适当的进出口。
- 没有设置适当的工作平台供死者工作。虽然有一名证人表示，死者站在两、三块各阔125毫米的木板上工作，但这些木板也不能完全覆盖双行棚架之间的空隙，而内棚的大横杆亦不足以用作护栏。此外，该处并无设置底护板。
- 虽然死者已佩戴全身式安全吊带，但附近并没有适当的系稳物。即使有，也不能提供适当的保护，因为死者在工作时需要到处走动，并须经常从系稳物解除吊带。

明显地，工作是在没有采取充足防护措施的情况下在棚架上进行，导致死者从竹棚构件的空隙堕下八楼一块木板上。这宗意外亦反映总承建商及次承建商的安全管理制度有欠妥之处，既没有为工人制定充足和适当的安全措施，亦没有监察工人在该建筑地盘工作的安全表现。

1. 策划制订安全措施及施工说明书，以供在地盘工作的工人遵行。
2. 在棚架上的工作地点设置足够和适当的安全进出口。
3. 设置适当的工作平台，并加以维修保养。
4. 监察承建商及工人的工作安全表现。

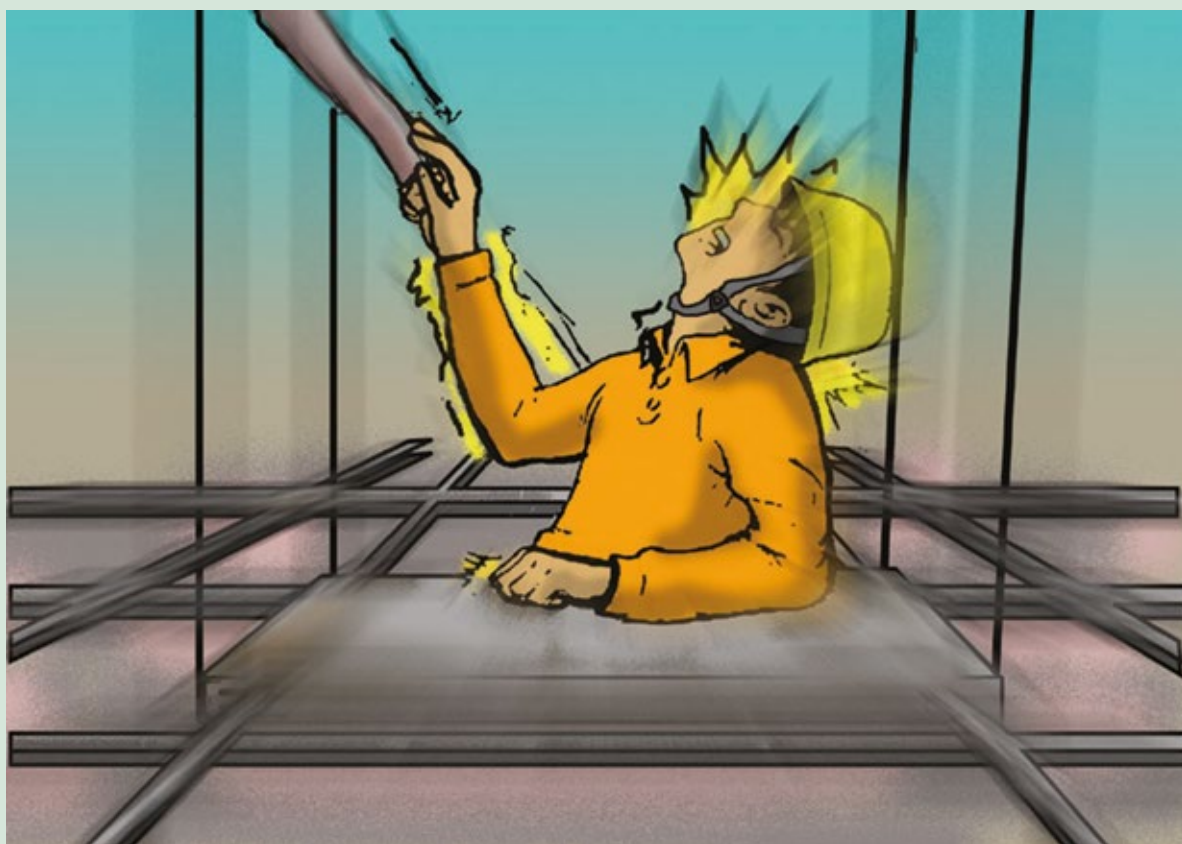
## 个案八 一名工人正在进行消防设备维修工程时因光管底盘发生故障而触电死亡

该单位前门出口通往一条走廊，除靠近上述出口已安装消防喉辘和喉管的小部分地方之外，整条走廊均已装上假天花。假天花由假天花板和金属承托格子组成。金属承托格子以钢线悬挂在混凝土天花板上，但它并没有连接附加的等电位接地导线。

光管底盘由没有地线的双芯电线作供电电线，而底盘的金属外壳亦没有连接任何电路保护导线。电源是220伏特的交流电。

测试结果显示，第1号光管底盘（前门出口第一个底盘）发生故障，引致光管底盘的电源与其金属外壳发生短路。由于假天花板与金属外壳相连，在开欧该底盘电源后，金属外壳与假天花板的金属承托格子一同带电。

由于死者当时独自工作，没有人目击他在意外中究竟发生什么事。不过，相信在意外发生时，光管底盘的故障引致该底盘的金属外壳与假天花板的金属承托格子带电。当死者站在梯子上检查消防装置时，身体与光管底盘的外壳或假天花板的金属承托格子接触，当他接触到附近其他接地的金属部分(可能是消防喉辘的喉管)，于是形成完整的漏电电路，漏电电流经过他的身体，导致他触电死亡。

1. 光管电路和光管底盘应妥为维修保养，以防漏电。
2. 光管底盘的金属外壳应有效地连接电路保护接地导线。
3. 假天花板的金属承托格子应连接一条附加接地导线。
4. 必须使用合适的工作台在高空工作。

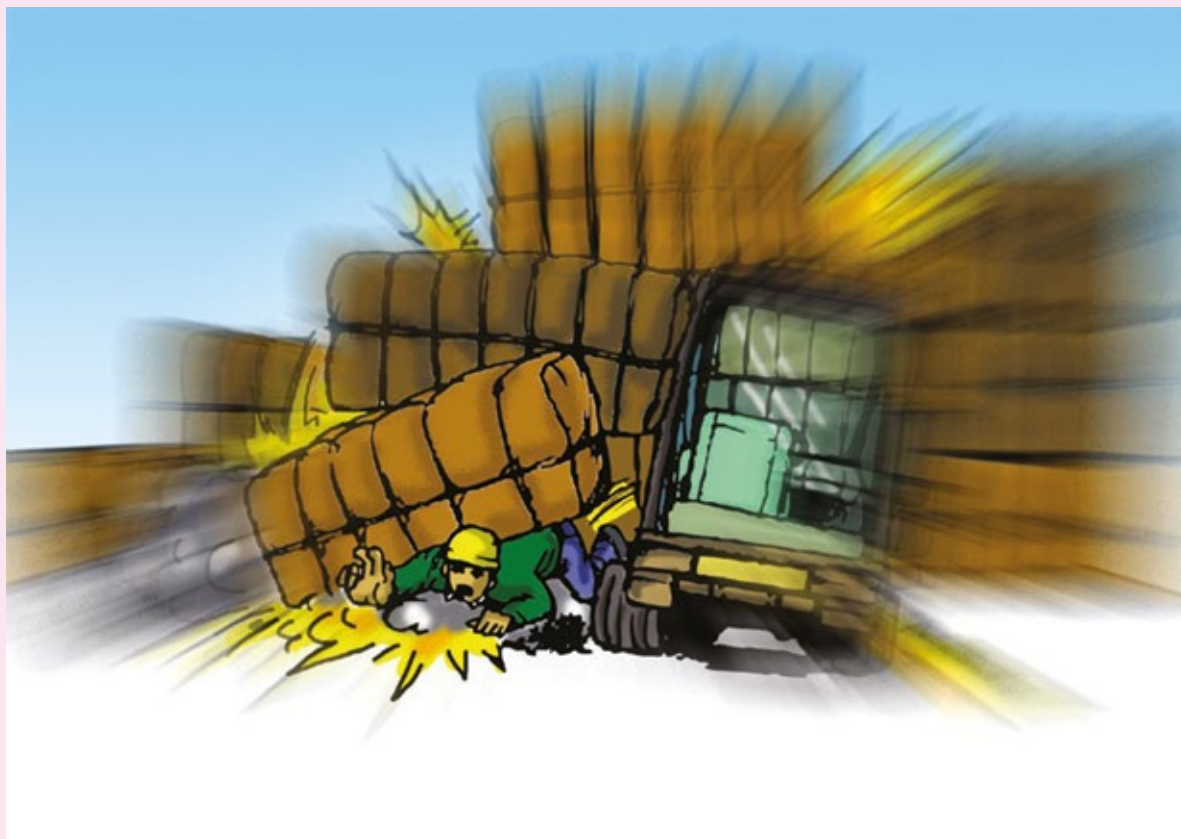
## 个案九 一名搬运管工被塌下的棉花包击中

约有20个棉花包从上述层迭堆中塌下，在散布地上的棉花包中，有一台叉式起重车，其铲叉上则有三个棉花包。死者的尸体是在距离叉式起重机尾部约两米的地方。货仓管工发现死者时，他的身体四周有四个棉花包。

相信这次事故是死者从「尾趸」移走一些棉花包所致。在移走棉花包的过程中，层迭堆放的棉花包移位，继而倒塌，死者曾试图走避，但不成功，结果被跌下来的棉花包击中。

上述迭放方式基本上有潜在危险。由于「尾趸」没有稳固的支撑物(例如墙壁或构筑物)，「主体部分」的棉花包会压向「尾趸」。任何对「尾趸」造成的扰动，都会令棉花包倒塌，击中在附近的工人。

1. 进行风险评估，以找出影响工人工作安全的重要因素。
2. 制定详细的施工说明书，并就该说明书的内容，给予工人适当的指引及训练。
3. 监管安全工作制度的实施，并监察其成效。
4. 定期检讨安全工作制度，如发现不妥之处，应设法加以改善。
