# 电力工作意外

## 致命个案

### (第一集)

劳工处

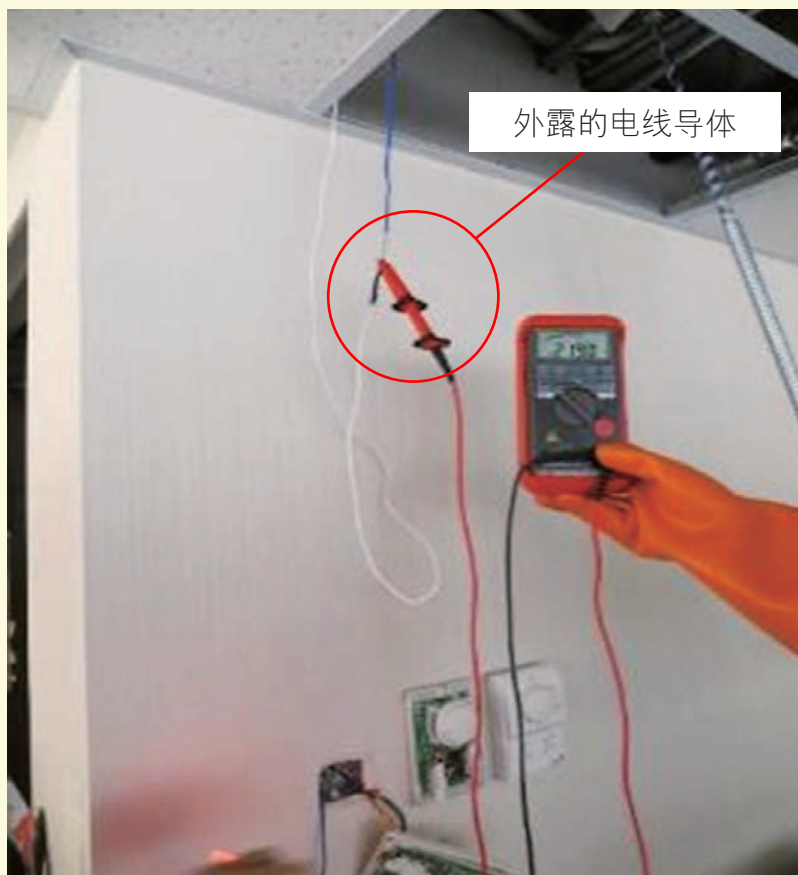
工人有机会触及外露的电线导体

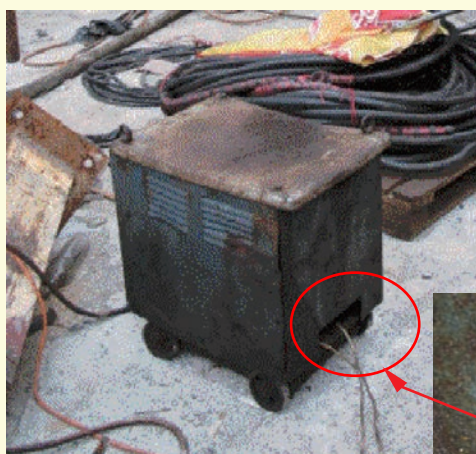
电焊机的接线端子未被遮盖

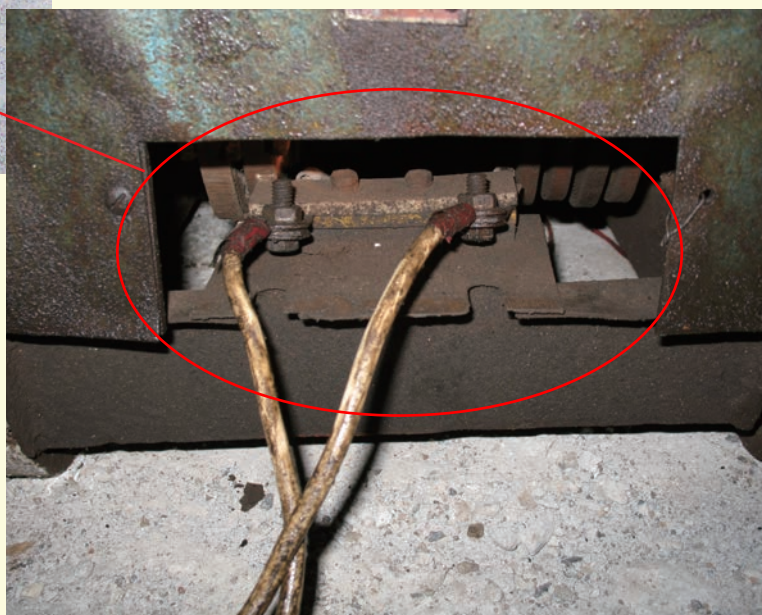
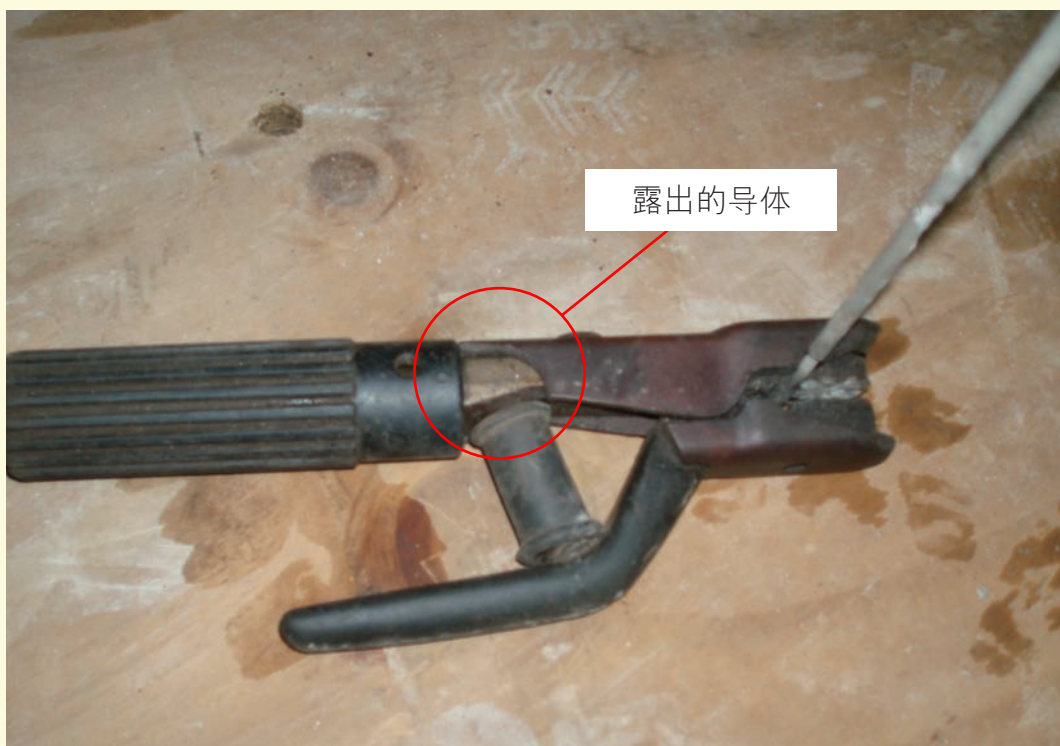
焊钳绝缘物质损坏，露出导体

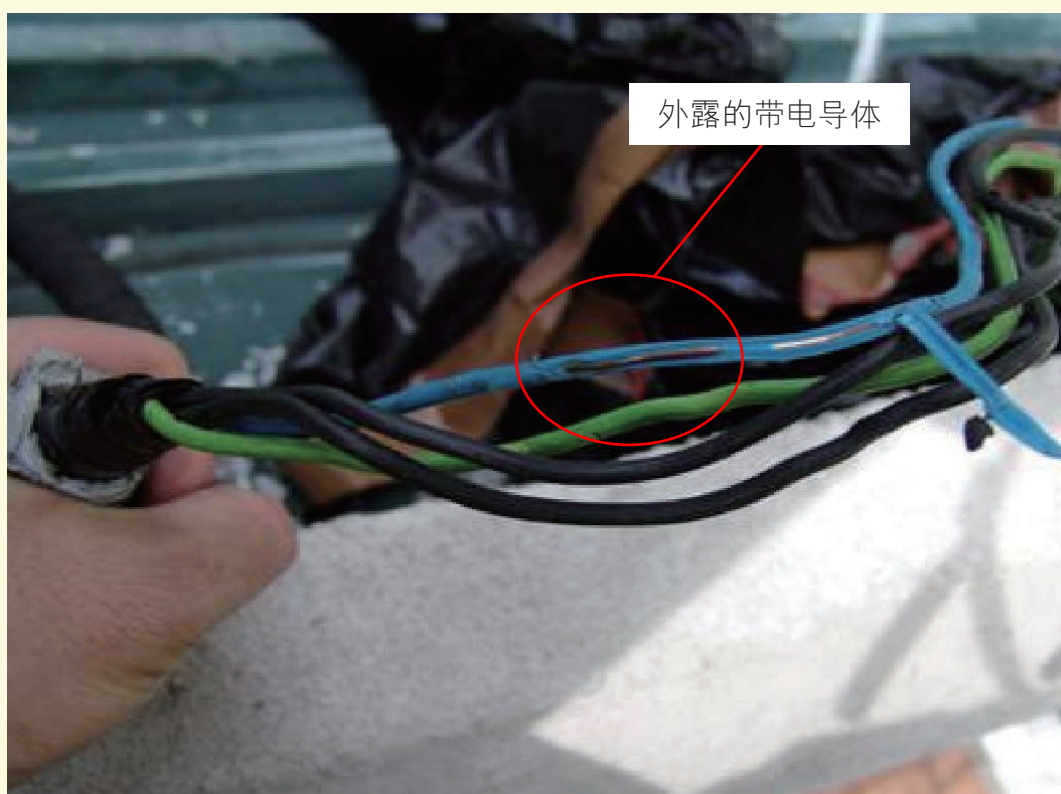
蓝色电线的保护外层胶皮因从金属孔口内被扯出时受损，露出其带电导体

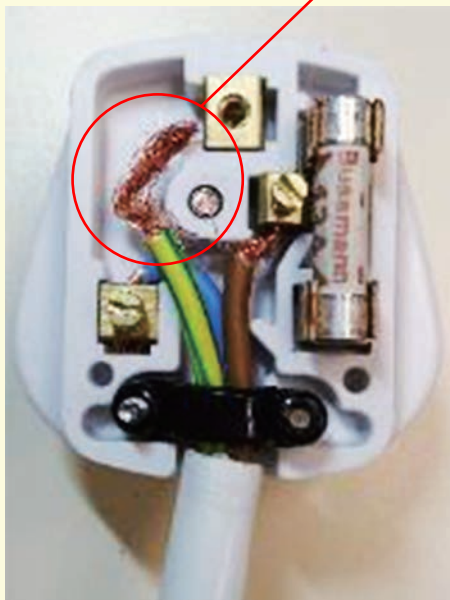
松脱的地线

插头内的地线松脱，因而有机会触及带电的相位，导致电器金属外壳带电

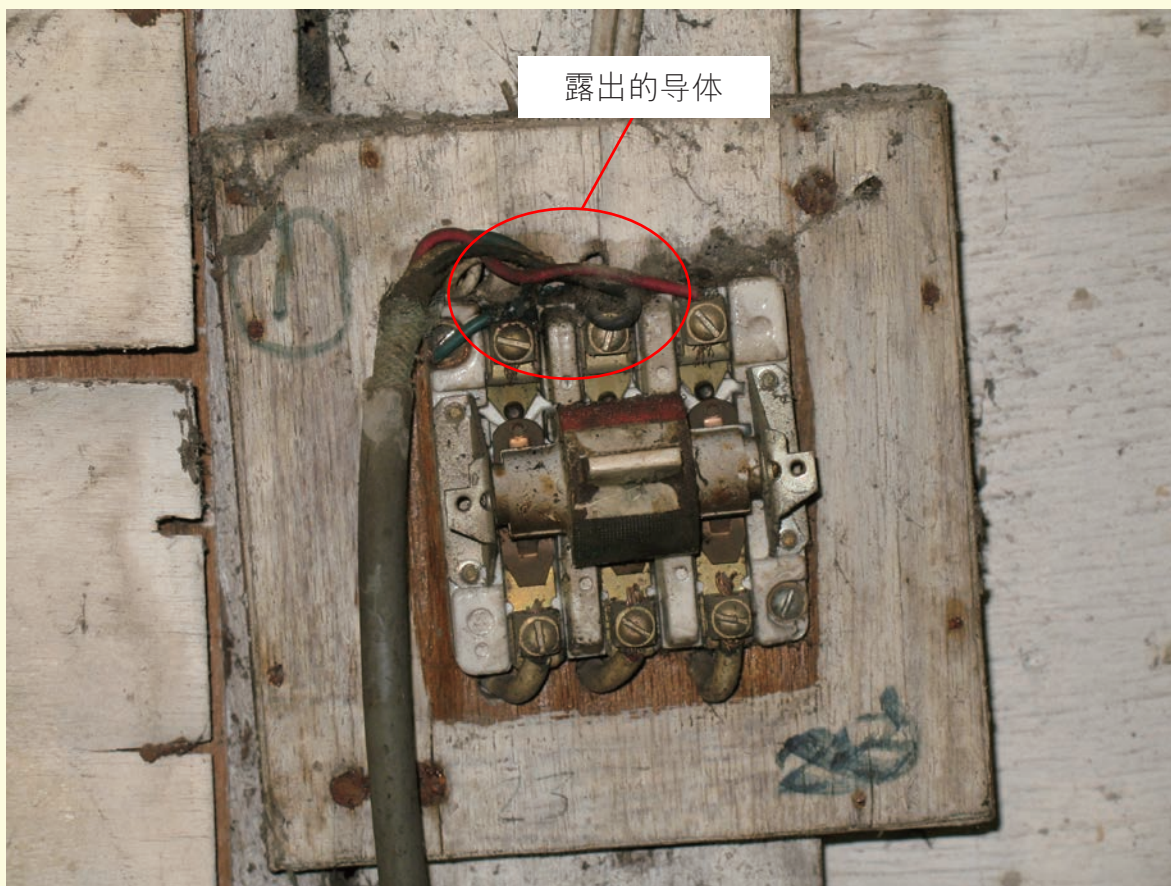
露出的导体

连接电器一端的地线保护外层胶皮受损以致露出导体，  
导体亦同时触及接线端子，导致电器金属外壳带电

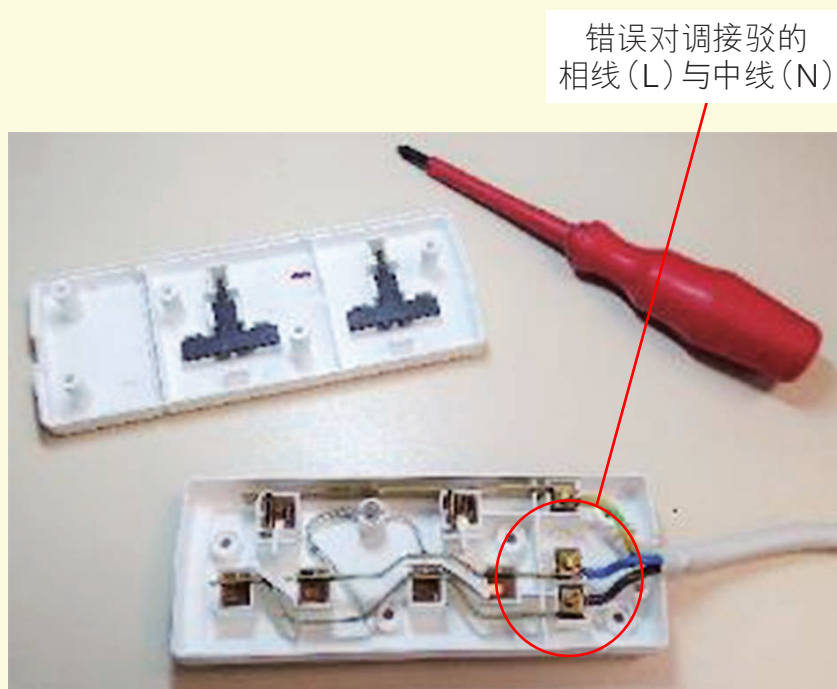
拖板内的相线(L)与中线(N)位置错误对调接驳，使电器常处于带电状况

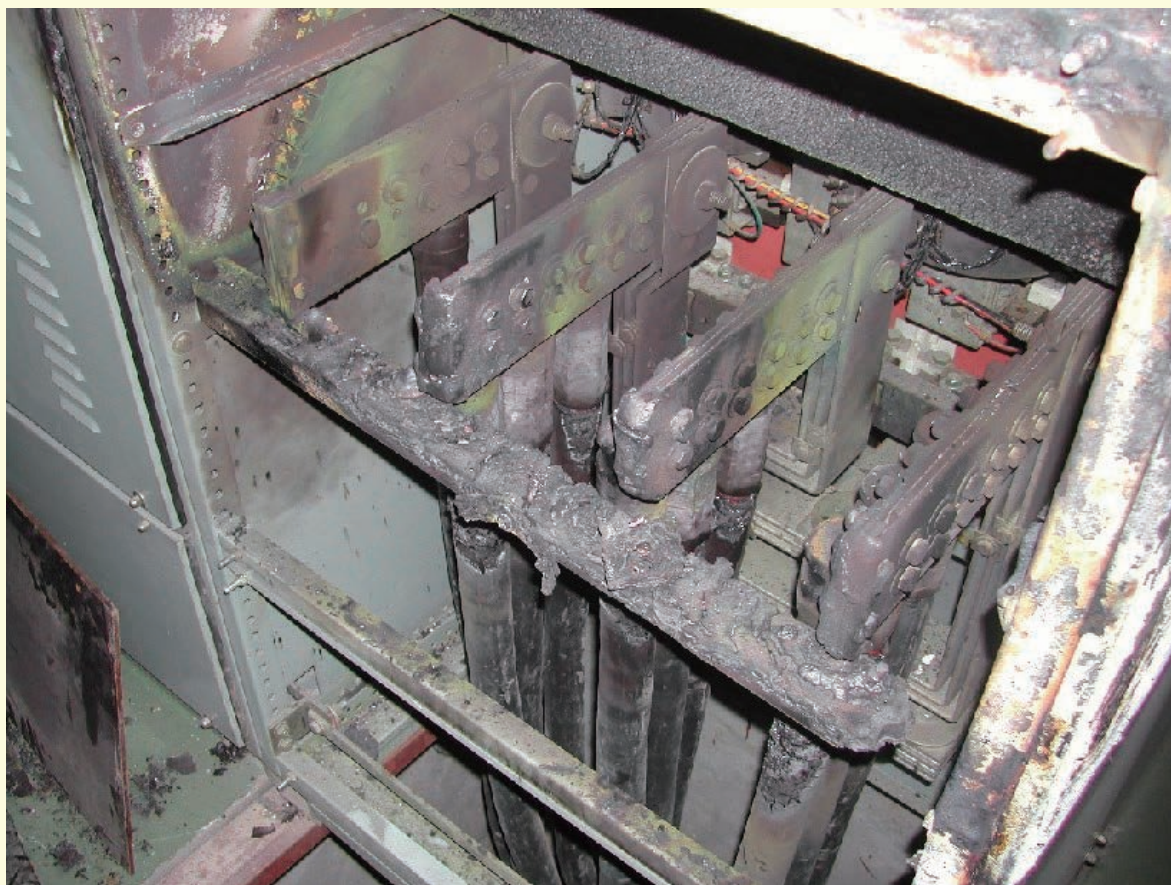
掣柜内的部件松脱，堕下时触及其他带电金属部件，引致短路

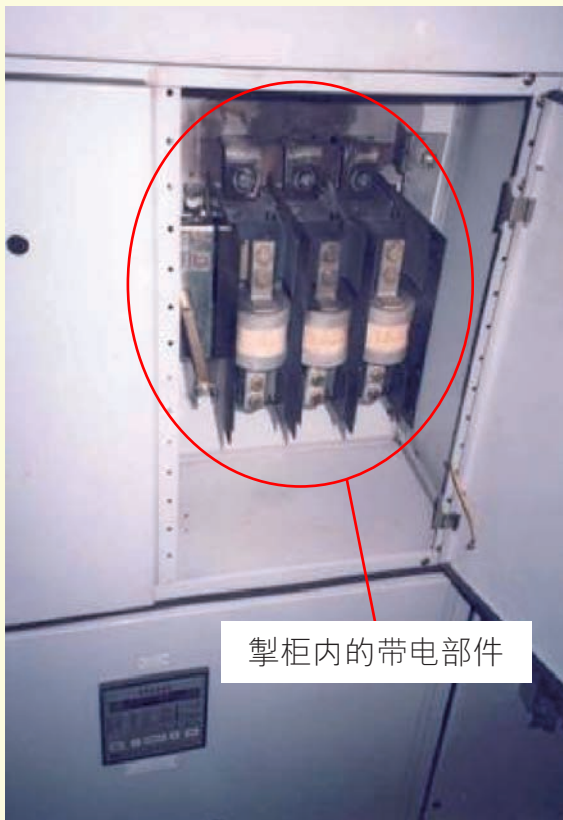
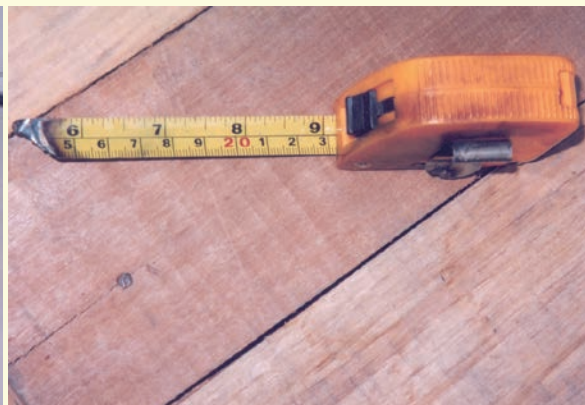
掣柜内的带电部件

引起短路的拉尺金属部分

使用拉尺为掣柜内部进行量度时，  
拉尺的金属部分触及柜内带电部件，  
引致相位短路

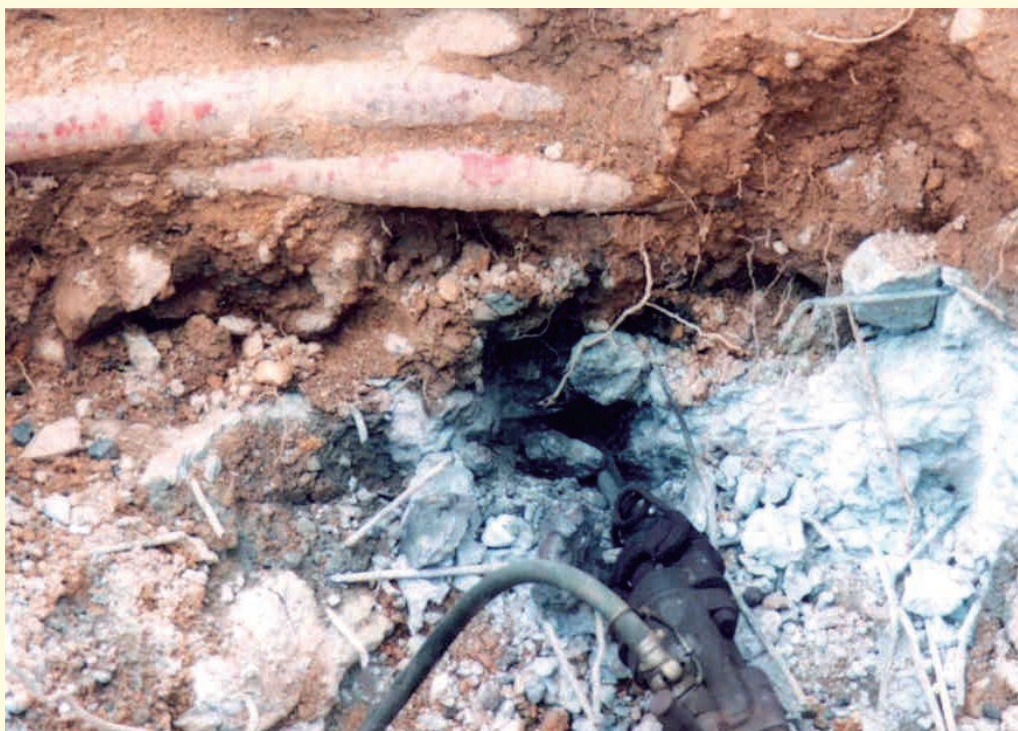
在进行挖掘工作前，没有经合格人士进行探测，以确定电缆的位置和  
采取隔离电力来源等适当安全措施，引致挖掘时意外损毁电缆

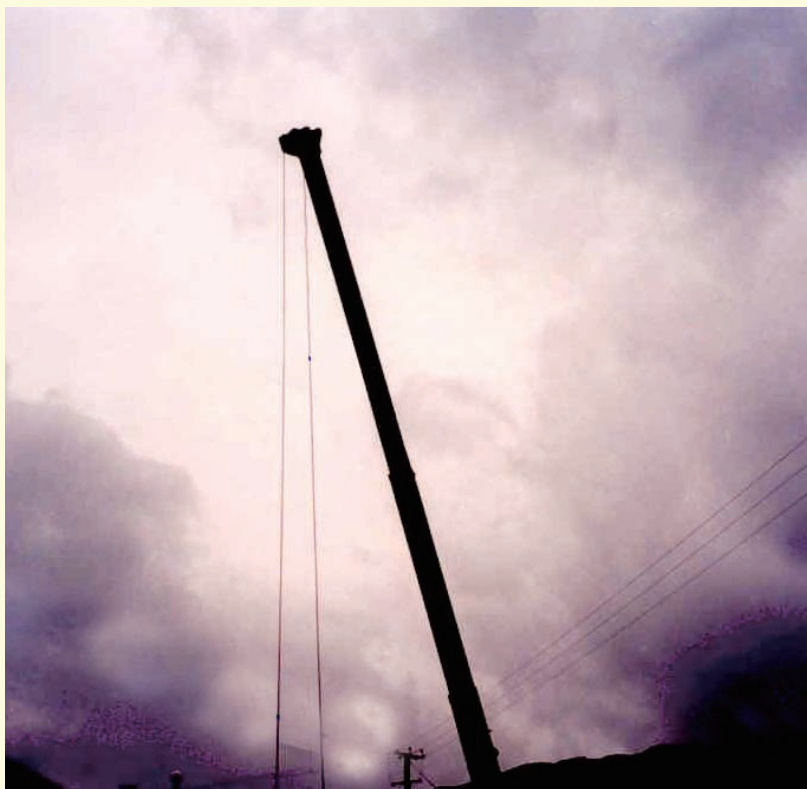
起重机吊臂在架空电缆邻近范围内移动

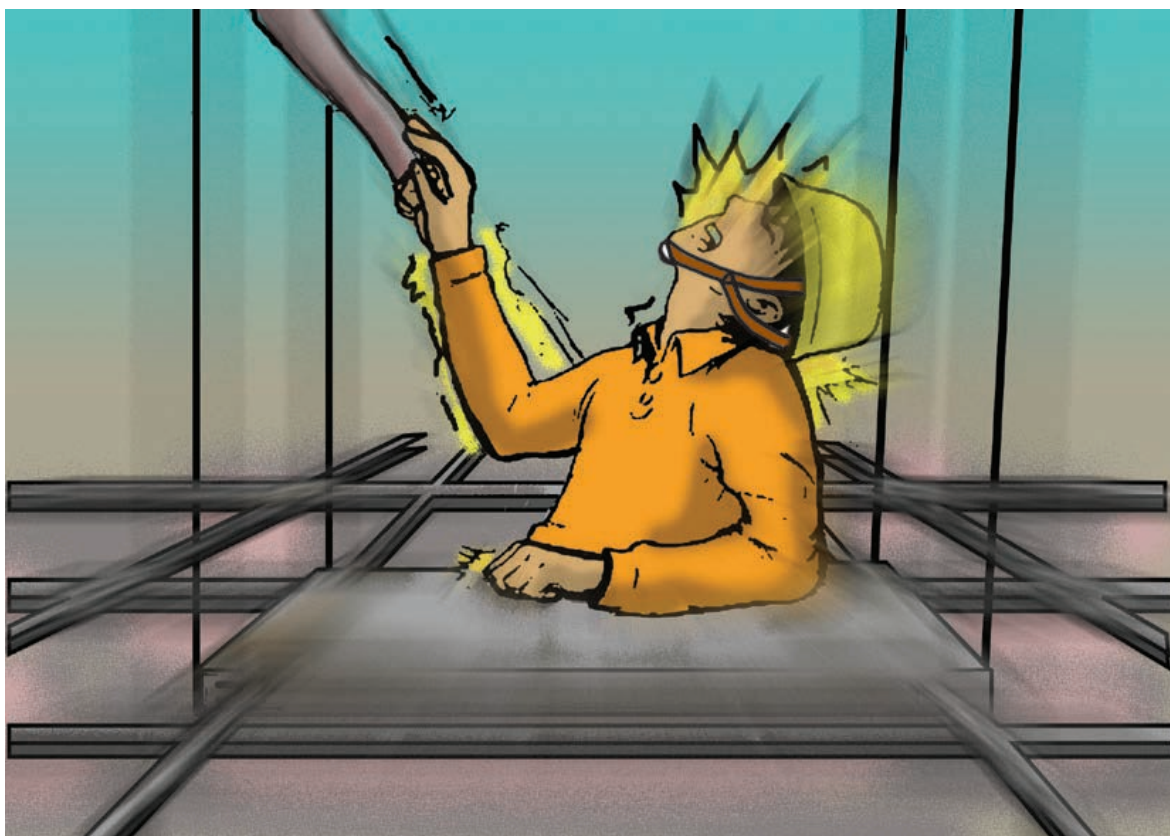
一名工人正在进行消防设备维修工程时因光管底盘发生故障而触电死亡

1. 该单位的前门出口通往一条走廊，除靠近上述出口已安装消防喉辘和喉管的小部分地方之外，整条走廊均已装上假天花。假天花由假天花板和金属承托格子组成。金属承托格子以钢线悬挂在混凝土天花板下方，但并没有连接附加的等电位接地导线。
2. 该走廊共有五个光管底盘，全部均由一个开关掣控制。光管底盘以钢线悬挂在混凝土天花板下方，并垂吊在假天花板之上的位置，而假天花板的一些钢线则触及光管底盘的金属外壳。
3. 光管底盘由没有地线的双芯电线作供电电线，而底盘的金属外壳亦没有连接任何电路保护导线。电源是220伏特的交流电。
4. 当时第1号光管底盘（前门出口第一个底盘）发生故障，引致光管底盘的电源与金属外壳发生短路。由于假天花板与金属外壳相连，在开启该底盘电源后，金属外壳与假天花板的金属承托格子一同带电。
5. 死者当时独自工作。在意外发生时，光管底盘的故障引致该底盘的金属外壳与假天花板的金属承托格子带电。当死者站在梯子上检查消防装置时，身体与光管底盘的外壳或假天花板的金属承托格子接触，当他接触到附近其他接地的金属部分（可能是消防喉辘的喉管）时，便形成完整的漏电电路，漏电电流因而经过他的身体，导致他触电死亡。

1. 光管电路和光管底盘应妥为维修保养，以防漏电。
2. 光管底盘的金属外壳应有效地连接电路保护接地导线。
3. 假天花板的金属承托格子应连接一条附加接地导线。
4. 进行离地工作时应使用合适的工作平台，例如流动工作台、梯台或功夫凳，以防止工人工作时因失去平衡而从高处堕下。

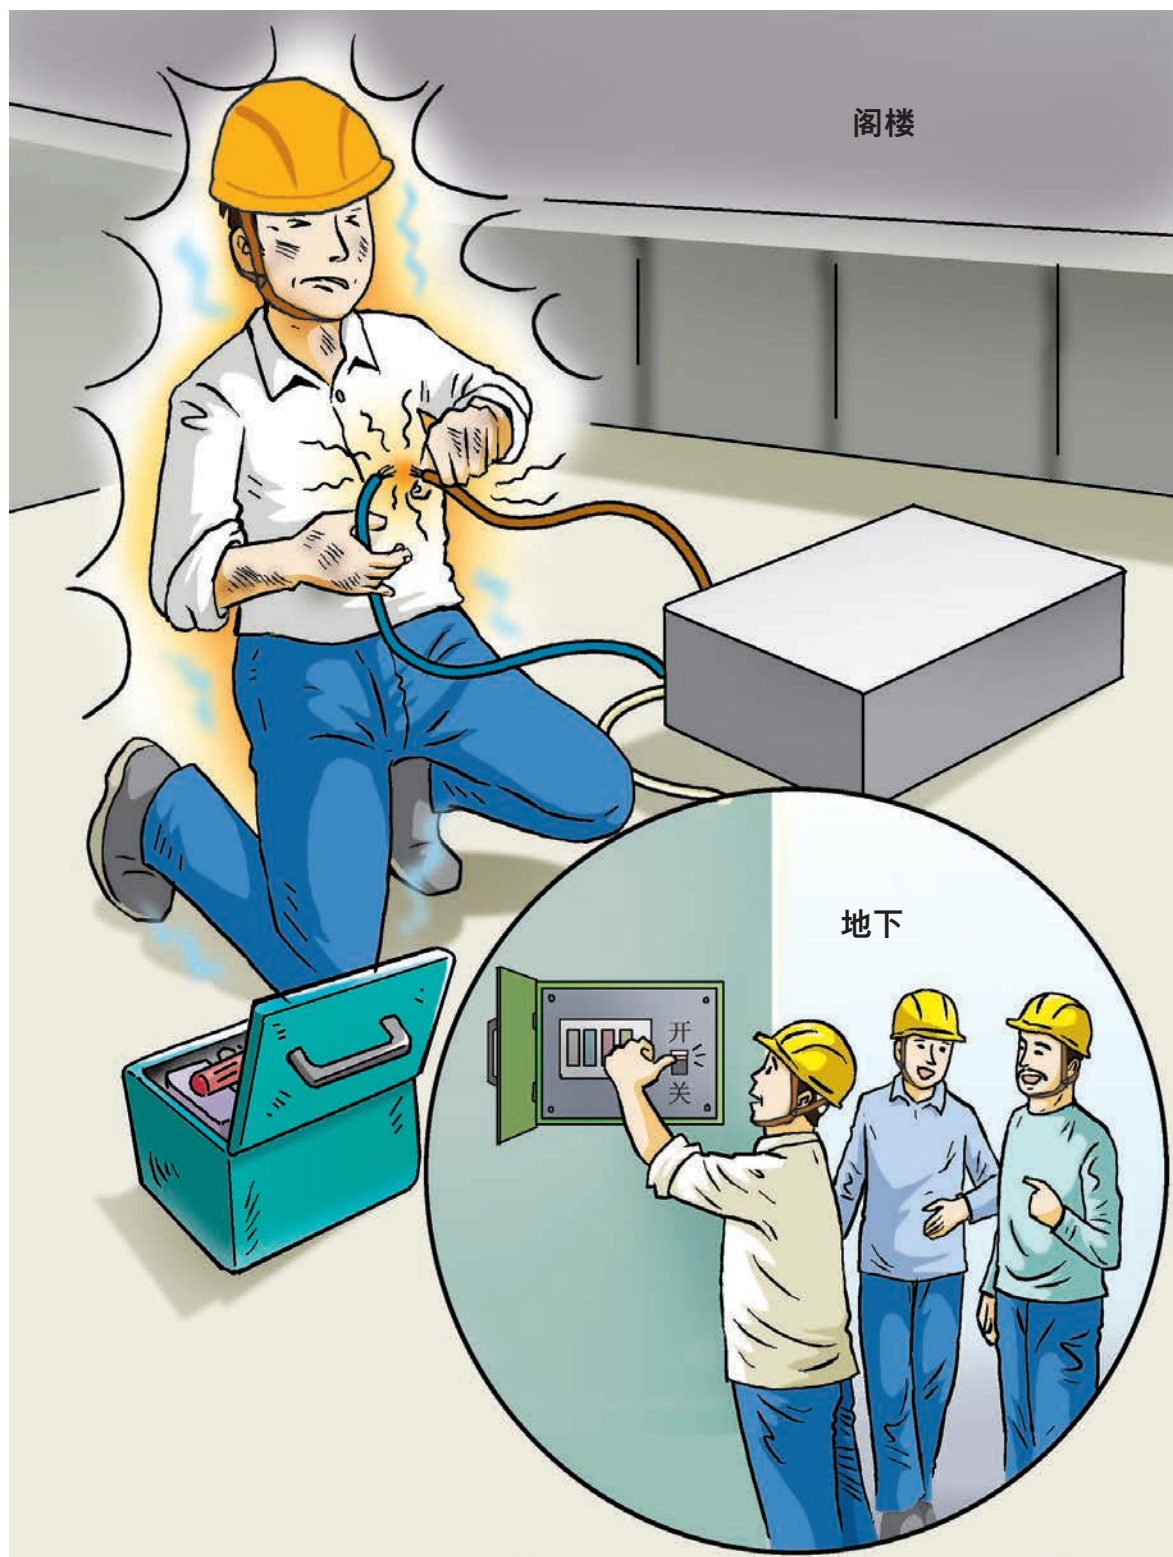
一名电工因接触带电电线而触电死亡

1. 电力公司的电源连接安装在该单位后面一道墙上的主配电盘。单位内所有电路均由此配电盘供电。电路装有断路器以作保护，但配电盘上并无标记清楚分辨各条电路。配电盘亦装有金属盖以作保护断路器之用。因设计关系，金属盖因其本身重量而经常关闭，但金属盖并无提供上锁装置以防止断路器被其他工人干扰。
2. 在下午茶休息时间，供应地下及阁楼的临时电灯电源已关闭。在下午茶休息时间过后，其他工人并无尝试找出电源被关闭的原因或检查是否有工人正进行电力工作，其中一名装修工人开启该配电盘的电源，为所有电灯及其他用电的机器供电。
3. 配电盘安装在地下，死者的工作地点则在阁楼，因供应阁楼临时电灯的电源已关闭，致使阁楼非常黑暗，其他在地下工作的工人因而没有留意到死者，亦误以为没有人在阁楼工作。当死者进行接驳工作时，因电线突然带电而触电死亡。
4. 导致上述意外成因包括：(i) 没有采取措施安排人员锁上配电盘，以防止其他工人触碰；(ii) 现场并无张贴告示，通知其他人电力工作正在进行中；(iii) 没有明确的工作时间表及清楚的指示，协调不同业务的承建商在同一地点进行的工作；(iv) 亦没有适当的监控系统，以监察工人及规管他们的行为，藉以有效地指出和及时纠正不安全情况；(v) 工人缺乏安全意识，安全知识亦不足。

1. 有关电力工作应由注册电业工程人员在合资格人员的监督下进行，该等合资格人员应具备丰富的安全知识及意识，并采取合适的安全措施防止意外发生。
2. 在进行有关电力工作时，应关闭及隔离电力系统所有带电部分的电源，开关掣亦应在工作期间锁上，并张贴适当的警告告示，让其他人知悉电力工作正在进行中。
3. 应提供合适的绝缘保护设备供进行电力工作的人员使用，并作适当监察，以确保他们全面及正确使用有关保护设备。
4. 应提供安全工作系统，这系统应包括（但不限于）—
  - (i) 进行风险评估，以及因应风险评估结果而制定安全工作程序。应特别注意协调多个承建商同时在工作地点内进行的多项工作，以免工人因沟通不足而在不知情下干扰在进行中的电力工作，引致触电意外；
  - (ii) 向工人提供所需的安全资料及清晰指引；以及
  - (iii) 为所有工人及监督人员（包括次承建商聘请的人员）提供适当的训练，并设立适当的监察系统，确保工人遵从安全程序施工，以确保工作人员的安全。

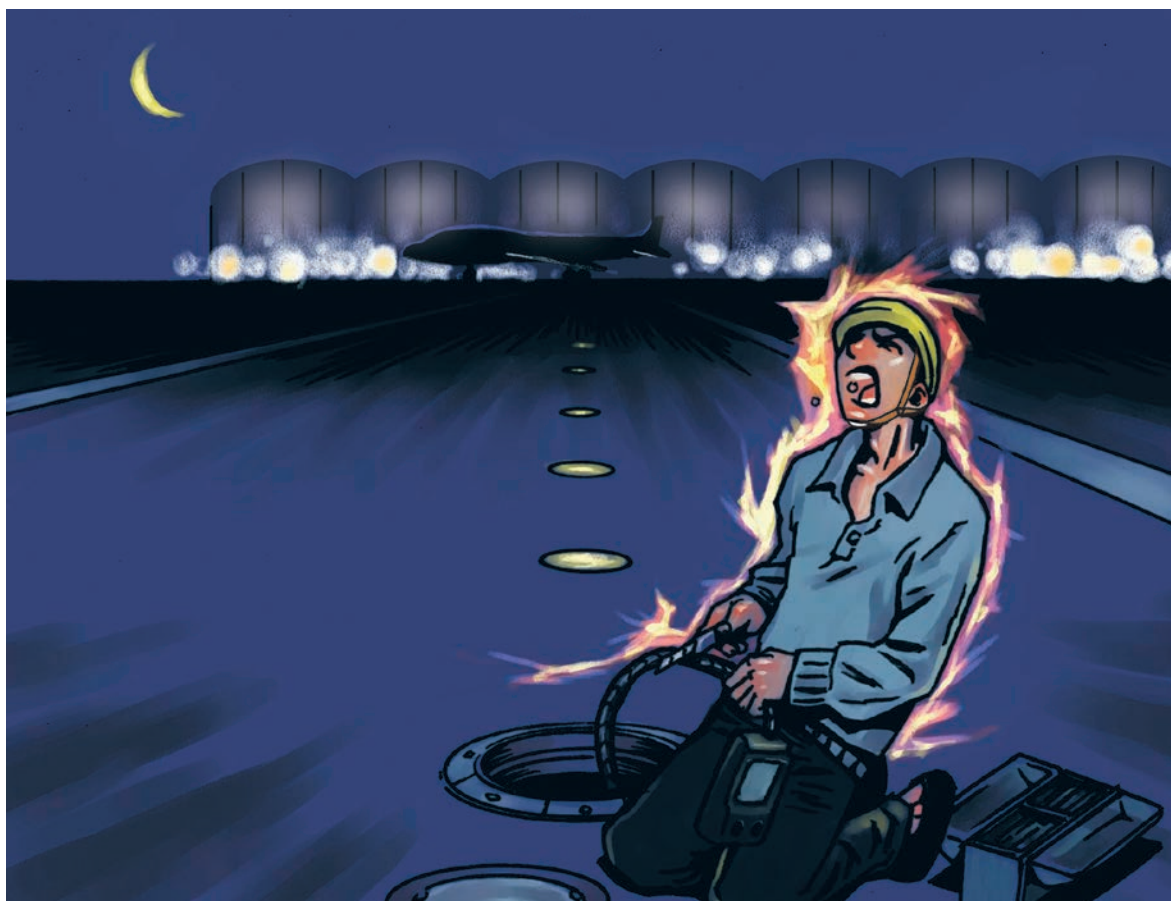
一名电工因错误切割一条带电的电缆而触电死亡

1. 事发现场有两组不同的照明系统，由两条独立电路供电。每条电路都是经由地下管道以电缆连接起来，而灯头埋入地下罩壳内，并以盖板密封。两条电路均朝同一方向并排敷设，在其上每隔大约7米交错安装了灯头。连接每个灯头的电缆都附有识别标记。
2. 每条电路均透过不同的电源，获供应1000至2000伏特输出电压。由于上述系统设有恒定电流调节器，整条电路都能保持3至6.5安培的稳定电流供应，视乎所需的灯光强度而定。
3. 在工程展开之前，工程所涉及的一组照明系统是不通电的，电源已关掉并上了挂锁，而且挂上了警告牌。不过，附近另一组照明系统则仍然通电。
4. 死者的验尸报告显示，他的双手和左脚都有被电烧伤的痕迹，相信是因接触电流而造成，故此推断死者是在工作时错误切割一条带电的电缆而触电死亡。

- (i) 有关主管人员利用电缆路线分布图和工作纸，以口头方式向工人说明有关工程细节。然而，电缆路线分布图所显示的资料有误，令人产生混淆，因为该图则显示在意外中被切割的电缆是连接至拟进行工程的电路，但实际上却是连接至另一组带电的电路。
- (ii) 这项工作是在黑夜进行，有关工人按照工作纸 / 分布图上的识别标记资料，核对电缆上细小的识别标记时可能出错。
- (iii) 虽然地盘有提供钳形电流表供工人作测试用途，但程序上并无规定工人在切割电缆前，必须先使用电流表量度电缆的电流，以确定其不带电。
- (iv) 一名工友获委任为队中的合资格人士，负责监督死者进行该项电力工作，但他却在意外发生前不久离开死者。

1. 在切实可行范围内，应切断涉及电力工程的所有电路及隔离其电源；工程范围内的带电装置应挂上危险告示。
2. 应妥为设计用以显示哪些电力装置需要施工的电缆路线分布图和工作纸，以提供清晰准确的资料，让工人安全地施工。
3. 在施工前应测试工程范围内的所有电路，以确认涉及电力工程的电路的电源已被隔离。检验人员也应在文件上记录及签署确认。
4. 所有电力工程应由合格的注册电业工程人员进行，或由工人在其适当监督下进行。工人如没有具备所需资格或在无人监督的情况下，不应获准进行工程。
5. 应提供及维持一个安全工作系统，例如工作许可证制度，以确保电力维修工程能在安全的情况下进行。该系统应包括进行风险评估，以及因应风险评估结果在工作许可证内列明应采取的安全措施。制定具体而容易遵从的安全施工方法及步骤，并提供清晰的指导和提示，使工人能够明确分辨有关的电力装置是否已经切断电流及与所有带电电源妥为隔离，以便安全地施工。
6. 为工人及监督人员提供所需的训练、资料及指导，并设置适当的监察系统，确保工人遵从有关的程序施工。

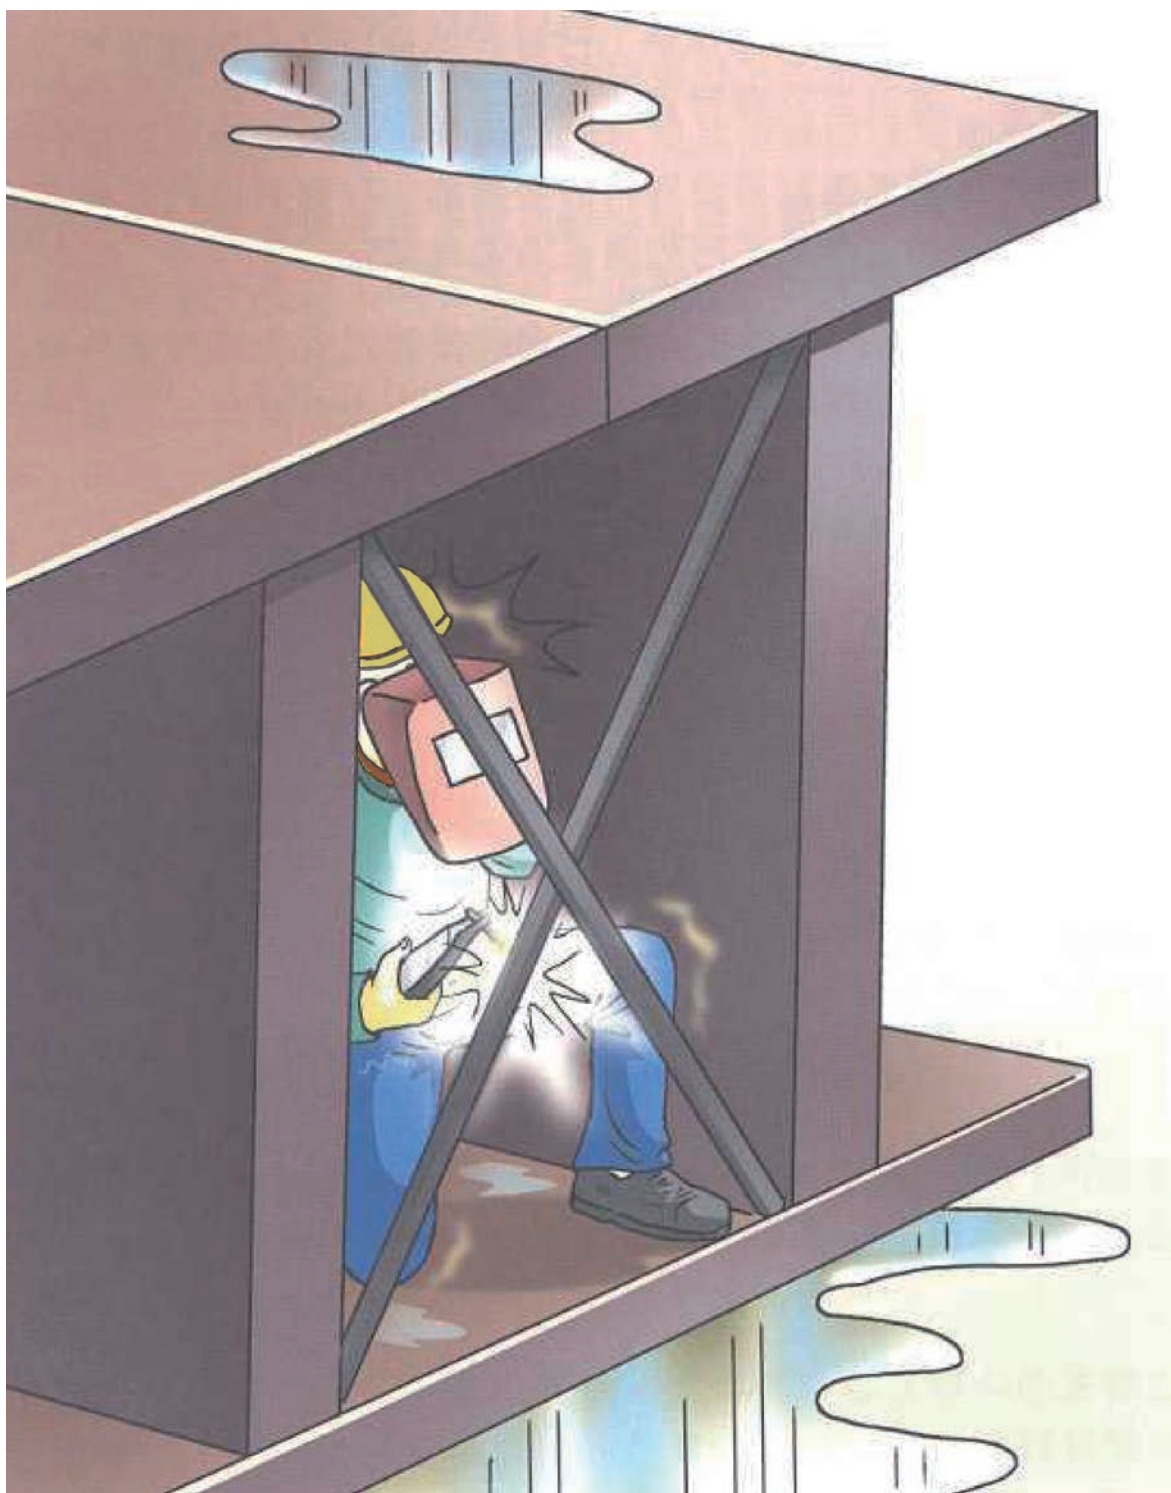
一名焊工进行焊接工作时触电死亡

1. 进行焊接工作的地点没有被遮盖。由于当日间中有雨，故工地及焊工的身体均被雨水沾湿。然而，并无任何人要求焊工停止在该处工作。
2. 该已焊接的工字梁置于地上，其内部横切面的空隙为427毫米乘580毫米。为焊接「X」型支架，焊工须进入狭窄的空间内，屈身进行焊接工作。焊工与焊条及导电工件的距离相当接近。
3. 工人当时并未配备任何绝缘手套及绝缘席、保护鞋或其他合适的设备，以防直接接触及导电工件或焊枝。在这种潮湿的环境下，若其身体部分触及该等导电体，无可避免会触电。
4. 焊接变压器没有安装电压自动调节器，以控制及降低其空载开路电压。
5. 没有就安装「X」型支架的工作提供清晰及正确的工作程序。
6. 监督人员及工人均缺乏安全意识，而安全知识亦有限。
7. 施工前并无有效的监察系统以侦测不安全情况和及时作出改善。现场没有监督人员确保工作在安全情况下进行。

1. 应禁止工人在潮湿的环境下或下雨时于露天地方进行焊接工作。
2. 所有导体（包括设备的一部分）均应得到有效保护、阻隔或妥为放置，以防止任何因电力引致的意外。
3. 应采取适当措施，例如向工人提供个人防护设备及确保其使用有关设备，以防止工人在焊接工作范围内，尤其是在狭窄的空间内进行焊接工作时触及任何导电物件。
4. 焊接变压器内应安装电压自动调节器，将变压器输出端的空载开路电压降低至少于50伏特交流电。
5. 应提供并维持一个安全工作系统，确保工人在进行电焊工作时的安全。该系统应包括（但不限于）：
  - （i） 进行风险评估，以及因应风险评估结果而制定安全工作程序；
  - （ii） 向工人提供适当的安全资料及清晰指引；
  - （iii） 为监督人员及员工提供安全训练，确保他们熟悉安全工作程序；以及
  - （iv） 设立有效的监察系统，确保工人按照所制定的安全程序工作。

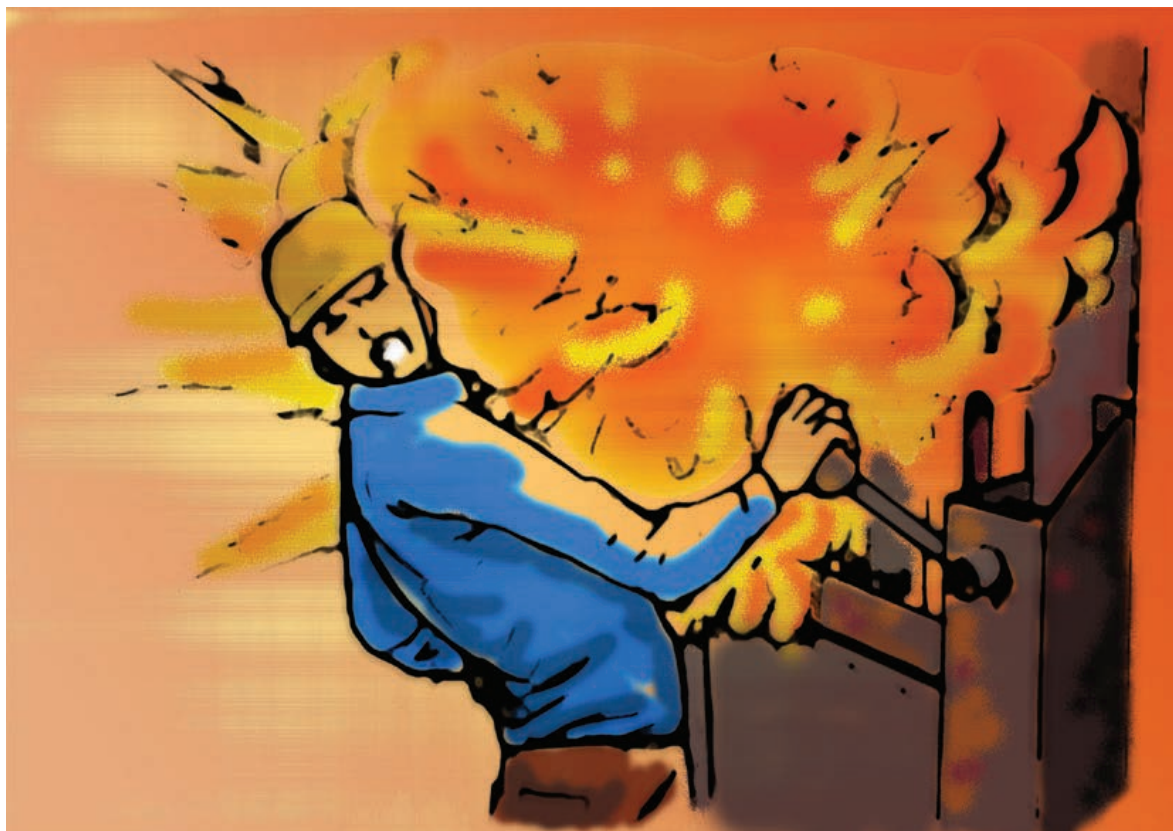
一名工程师及一名技工因掣柜跳火而引致死亡

1. 电掣房位于S1变电站的低层地下室，地上安装了27个11000伏特高压开关掣柜。肇事的掣柜是第24号掣柜，其出柜电缆与另一变电站接连。
2. 第24号掣柜的下格摆放了一台接地机，接地机具备接地高压电缆的测试故障接地开关功能及电缆测试功能。工作人员为变电站之间11000伏特引入电源线路通电之前，应先把接地机移离第24号掣柜。可是，他们在完成高压直流测试后，不知何故没有移走接地机，以致接地机仍然连接第24号掣柜的引入电源线路。
3. 意外发生前不久，两名死者曾尝试在第24号掣柜进行相位测试。然而，线路及汇流排的凸嘴被接地机阻塞，以致测试无法进行。因此，相信在掣柜跳火发生前一刻，第二名死者在没有察觉线路已通电的情况下，可能试图把接地机移离掣柜的下格，而移走接地机则须采取下列步骤：
  - (i) 把「相位测试开关」由「测试」位置转拨至「接地」位置；
  - (ii) 把「测试开关选相器」由「红、黄及蓝」位置转拨至「断路」位置；以及
  - (iii) 把「主接地开关」由「接地」位置转拨至「断路」位置。
4. 跳火意外可能是在第二名死者使用手掣把蓝相测试掣由「测试」位置转拨至「接地」位置时发生，这情况就如把通电触点转拨至固定接地触点一样。
5. 第二名死者在掣柜跳火意外中严重烧伤，但他仍能冲出S1变电站。跳火意外即时启动二氧化碳灭火系统，第一名死者未能及时逃离S1变电站，结果灭火系统排出的二氧化碳使他窒息。两名死者在进入S1变电站之前，本应将灭火系统的操作模式由「自动」转为「手动」，但他们却没有这样做。

1. 试验许可证所载的撤离程序对于确保工作安全至为重要。高级授权人员在试验许可证的撤离栏签署之前，应先从第一名死者取得接地机的安全锁锁匙，以防止「相位测试开关」被人开动及S1变压站的对地连接被拆离。他应前往检查电路两端的状况。在所有安全预防措施完成后，撤离程序须由一名合格人士见证，而该名合格人士须以见证人身分在试验许可证上签署。然而，有关人士并没有采取这些步骤。假如当时该名高级授权人员在试验许可证的撤离栏签署之前，取去并保管上述安全锁锁匙，便无人能把接地机设定在「测试」位置，而接地机则仍可被移离第24号掣柜，以便进行高压直流电测试。
2. 根据该名高级授权人员所述，他在试验许可证的撤离栏签署之前，已把其职务交由第一名死者执行，因为他认为变压站之间的电路相距很远，可根据公司的规则把职务交由他人执行。在这情况下，他认为有关撤离程序须由另一合格人士见证的规定并不适用。
3. 没有任何人监察灭火系统的操作模式。根据有关程序，员工须透过电话键入灭火系统操作状况的资料，以通知保安控制中心，但该中心却不能核实有关状况，只能倚赖员工执行有关工作。

1. 应定期检讨公司的安全规则及所订的标准，以及安全文件的签订、工作安全的指示和监督等事宜，并按需要作出修订。
2. 安全文件中的描述性用语（例如「长度」或「距离」等）应予以量化，而所有人员亦须了解其涵义，以免相关人员作出错误判断，例如：授权人员因认为变压站之间的电路相距很远而把职务交由他人执行。
3. 在进行试验许可证所载的撤离程序前，须采取所有合理的步骤，以确保电路主接地线的临时连接部分已被完全拆除，并已由该试验许可证的收证人核实，而收证人的核实工作须由另一名合格人士见证，以作复核。

4. 须检讨有关的安全程序(包括试验许可证的收证人在把职责交由他人执行的过程中发出指示和汇报完成测试的程序),以确保有关人员妥善拆除或重新接驳电路主接地线。

5. 须检讨变压站的进出监控程序,以确保能适当地监控变压站的进出情况。
6. 在接地工作进行期间,接地机的安全锁锁匙应由试验许可证的收证人取走和保管,而接地机则须张贴警告告示,以防有人开动接地机。

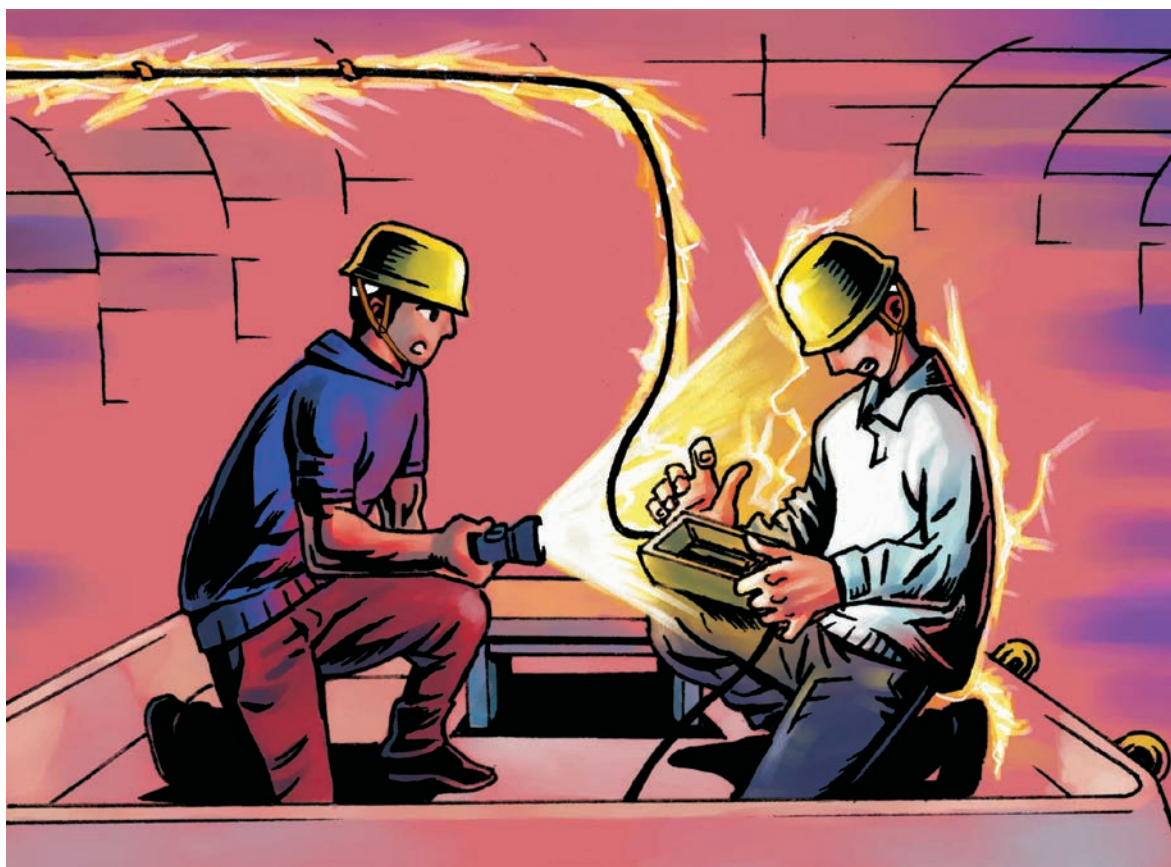
一名工程师在排污隧道内维修电讯系统时触电死亡

1. 死者在事发时调节的电讯系统有两个直流电增压器，分别连接至隧道两边出口的供电末端。该增压器透过供电缆，以42伏特的电压为该系统提供直流电。至于隧道检查车，则以38伏特的电池驱动。事发现场并没有其他电力设施或照明设备。
2. 在设计上，通讯系统的接地安排如下：
  - (i) 在隧道每边出口，通讯设备和增压器的地线均连接到一个共用的接地汇流排，然后再接驳到接地系统。
  - (ii) 供电电缆的外包套以铜线制造，而外包套电缆两端位置均已接地。
  - (iii) 在每个讯号放大器的塑胶外壳内，连接电子组件卡和供电电缆外包套的接地线都包着一层铝箔。这种安排提供了共用的接地隔层，用以保护电子组件卡。

3. 沙田段出口的控制站和输入室均安装了避雷系统。该系统可把闪电产生的高压电流接地，以保护通讯设备及主要供电系统。
4. 验尸报告显示，死者的左胸和左腿近膝关节位置均有烧焦痕迹，这可能是电流流经身体的路线。
5. 根据香港天文台的记录，在意外发生前曾发出雷暴警告，而事发时沙田段出口有雷暴和数次强力闪电，隧道内亦相当潮湿。
6. 因此，该宗触电死亡意外可能是下列原因所导致：
  - (i) 事发时，死者跪在隧道检查车的车顶上，该辆车与隧道地面是电气性连接的。在同一时间，沙田段出口有雷暴和闪电，闪电可能击中沙田段出口的避雷系统，或直接击中附近的地方，使该处有大量电流流向周围，令地电势即时上升至几千伏特。
  - (ii) 由于供电电缆外包套在电线两端已接地，当沙田段出口的电线铜制外包套的电势上升，令电流经由排污隧道的供电电缆外包套，从沙田段出口的一端传送至钻石山段出口的另一端。因此，讯号放大器（包括涉及意外的讯号放大器）的电压曾大幅上升。
  - (iii) 意外现场距离沙田段出口4.8公里。隧道地面和周围的地电势一般为零伏特或接近零伏特，而死者所在的车辆因底盘与隧道地面有间接接触，电势亦相同。
  - (iv) 另一方面，死者已除去讯号放大器的塑胶外壳，电子组件卡亦已外露，他可能在某一刻直接触及或非常接近电子组件卡，令上半身／手部与脚部之间的电势差距变得很大，这时偏向电弧形成，电流由讯号放大器漏出、流经死者身体、隧道检查车和隧道地面，最后在该处接地，死者因而触电死亡。

1. 应提供并维持一个安全工作系统，例如工作许可证制度。该系统应包括：在施工前指派合格人员对排污隧道内的工作环境进行风险评估，以找出可能出现的危险。应建议须采取的安全措施，并因应风险评估结果，在工作许可证内列明应采取的安全措施，并制定施工时应采用的工作程序、物料和机器。
2. 除非已采取风险评估报告内所建议的措施及发出工作许可证，否则工人不得进入排污隧道内工作。
3. 在恶劣天气下（例如雷暴或闪电），应严禁在隧道内进行任何通讯系统的导电体或导电部分、避雷设备或其他电力装置的工程。
4. 在排污隧道内进行电力系统工程的工人，应停留在已连接有效接地系统的等电位区域内。工作地点的所有设备、机器和导电部分应连接有效接地系统，以确保工人身体各部分不会有危险的电势差距，引致触电。
5. 应在排污隧道入口的当眼位置张贴风险评估报告及有关的安全进入隧道工作许可证。
6. 应为工人及监督人员提供所需的训练、资料及指导，并设立适当的监察系统，确保工人遵从工作程序施工。

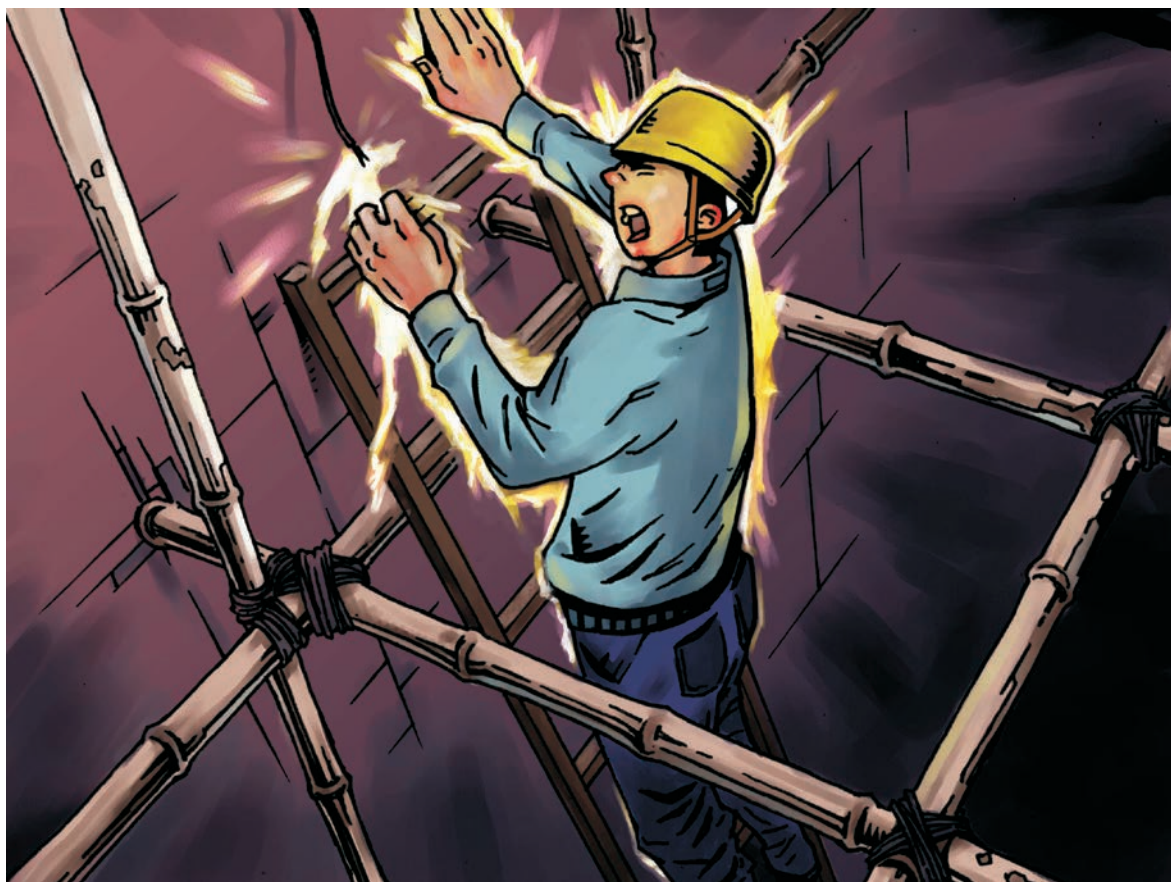
一名工人在兴建中的楼宇内工作时触电堕下死亡

1. 事发后，我们的调查发现分流保险丝支脉电路实际上仍通电，而铺位的灯亦亮着。当该雇主把电线接驳到分流保险丝支脉电路时，电线正悬挂在天花板的花洒喉管上，线端高于竹棚 300 毫米，在木梯附近。
2. 我们相信在接驳电线时，电线仍通电，而死者在爬上梯子时可能触及电线的另一端而触电。死者的右手有灼伤的痕迹。
3. 该雇主声称，驻地盘电工曾告诉他，有关电路在事发当日下午将不会通电。但在当日下午接驳电线前，该雇主没有再核实此事；而该驻地盘电工则表示曾告诉该雇主在接驳电线前要先与他联络。因此，双方在沟通方面可能有误会。

1. 电力工程应由注册电业工程人员进行，并应适当地监督该等工程在安全情况下进行。
2. 在接驳电线前，应确定分流保险丝支脉电路不带电。
3. 棚架应设有稳固安全的上落通道，以防止工人从高处堕下。
4. 为使工程能安全地进行，参与工程的各方应保持良好的沟通。
