# 職業意外 致命個案分析 -

## 第二集

勞工處職業安全及健康部

2003年12月版

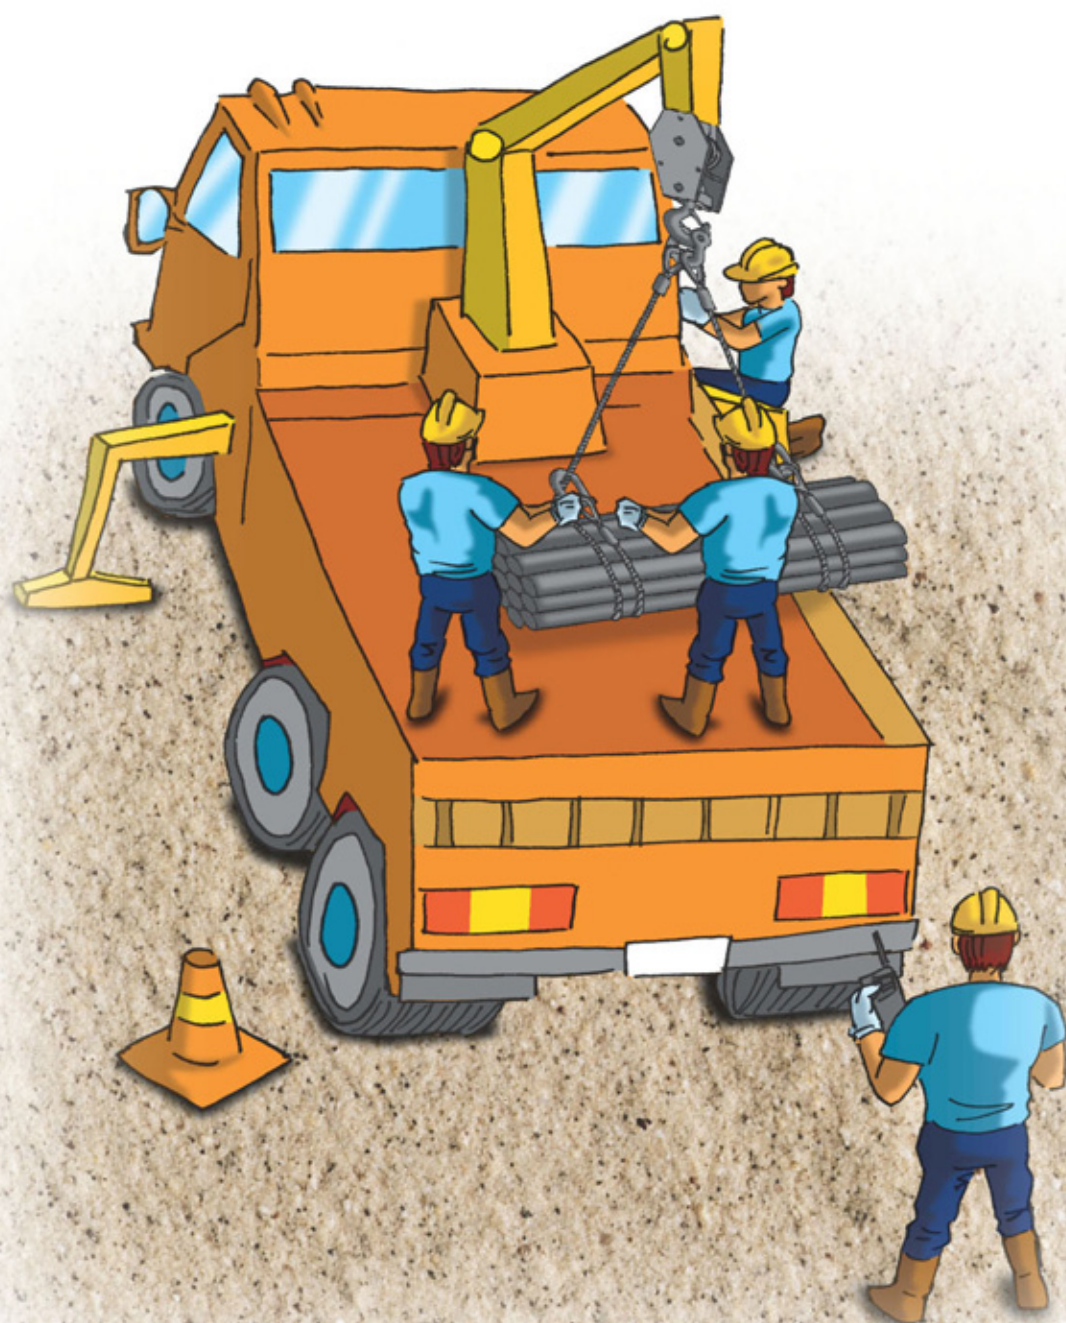
在事發當天，一輛吊臂貨車把搭建圍板用的物料運往該地盤。在下午4時30分左右，第三批以貨車運載的物料運抵該地盤。該批物料包括兩疊鐵板及一捆U形槽鐵。死者和兩名工人，以及一名起重機操作員負責把該批物料從貨車卸下地面。

工人首先卸下一捆U形槽鐵。U形槽鐵的橫切面為13厘米 x 6.5厘米，但長度不一。每捆槽鐵重約1.5噸。貨車的載貨台面積為7米長 x 2米闊，距離地面1.25米。兩疊鐵板擺放在載貨台右邊(司機座位所在的一邊)，每疊鐵板的大小為2米長 x 1米闊 x 0.5米高，下面墊有枕木，其中一些枕木從鐵板露出來。由於當日曾經下雨，令載貨台有點濕滑。在吊運期間，工人把載貨台邊的木擋板放下，以便吊運。

當吊運工作準備就緒時，死者向起重機操作員發出手號，操作員於是操作起重機，把該捆U形槽鐵由載貨台吊到地面。當時死者留在載貨台上接近車尾的位置。相隔不久，載貨台上的工人和起重機操作員聽到有人發出呼叫聲，並發現死者躺在車尾附近的地面上。死者被送往醫院搶救，但同日證實死亡。

事發時，無人目睹死者發生什麼事情，但根據現場的情況，死者可能是因為某些不明原因，從1.25米高的載貨台跌下地面，以致傷重死亡。

- (a) 工人在任何吊運開始前，應先離開載貨台，並避免進入吊運路線的範圍內；
- (b) 吊運的負荷物應連接一條導繩，並由工人在適當距離外控制，以防止負荷物不適當地移動。

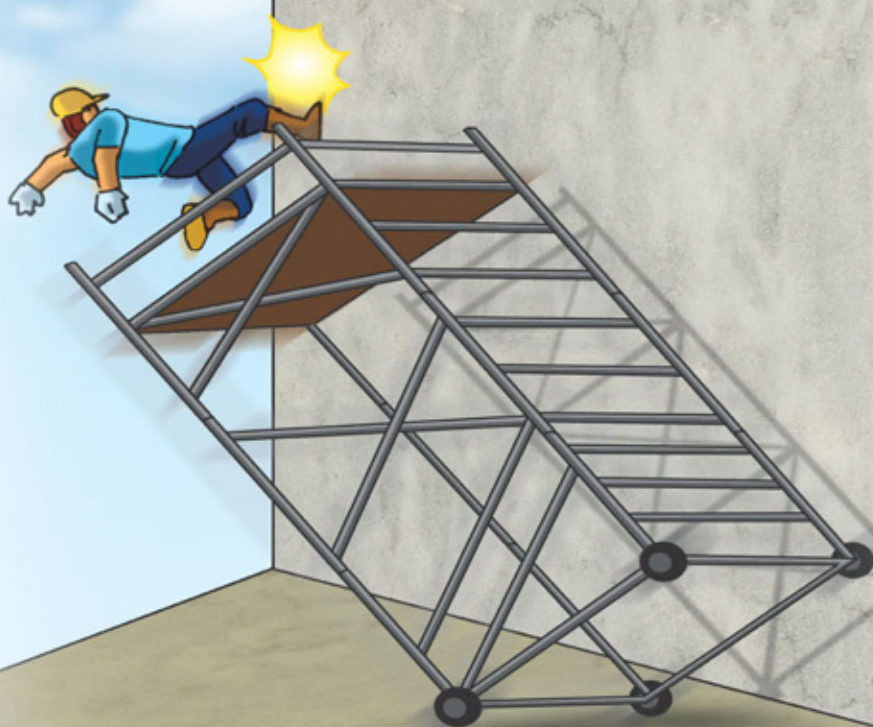
事發時，死者正在棚架頂部的工作平台上清潔天花板，當時吹起一陣陣強風，令棚架突然倒塌，下層部分撞向平台的矮牆，而頂層部分則脫離下層部分，跌在平台下面的散步長廊上。死者從工作平台上墮下，頭部撞向散步長廊的地面，傷重死亡。

該流動式金屬棚架，分為三層(底層、中層及頂層)，每層高約2.3米，其末端以金屬套筒扣合件扣緊。全個棚架的高度約為7.2米，底部面積為1.93米x 0.72米。因此，就穩定性而言，該棚架的高度與最小底邊長度比率並不令人滿意。

該棚架由主框架、腳輪、橫向斜杆及對角斜杆組成。每層棚架均有對角斜杆，這些斜杆也把中層和底層棚架連接起來，但卻沒有連接至頂層棚架。因此，該棚架並未有效地以斜杆支撐。

在棚架約6.5米高處放置了一塊1.8米x0.6米x8毫米(厚)的木板，用作工作平台，其四周有0.46米至0.68米高的橫構件，但這些橫構件高度不足，不能作為護欄，而工作平台亦沒有加設底護板。

有關的棚架並無穩定裝置，亦非繫於任何結構物上，以保持其穩定性。此外，該棚架有四個腳輪，只有其中三個的鎖緊裝置處於鎖緊狀態。

有關的棚架並未有效地以斜杆支撐，亦非按適當的高度與最小底邊長度比率架設，又沒有適當地穩固和繫穩；而工人在工作平台上走動及事發時吹起強風，都是導致棚架倒塌的原因。

應就使用流動式金屬棚架進行樓宇外牆清潔工作，設立和實施安全工作系統，以確保棚架處於安全操作狀態，並防止在棚架上工作的工人從高處墮下。這系統應包括下列各方面：

- (a) 提供適合的棚架和工作平台，並應特別注意：
  - 棚架的高度與最小底邊長度比率不應大於3；
  - 在戶外使用棚架時，應把棚架繫緊於施工的樓宇上；
  - 如棚架位於有強風吹襲的地方，應考慮風力問題，並以壓載鐵或牽索固定棚架；
  - 應有效地以斜杆支撐棚架，以確保其穩定性。
  - 棚架的工作平台每邊均應設置適當的護欄。最高的護欄應高出工作平台900毫米至1150毫米，中間的護欄則應高於工作平台450毫米至600毫米；
  - 工作平台每邊應設置高度不少於200毫米的底護板；
  - 棚架和工作平台須由合資格的人檢驗，經證明安全後，才可使用。
- (b) 提供適當和足夠的安全訓練、資料和指導給在棚架上工作的工人，並進行監督。
- (c) 應設立、實施和維持監管制度，以監察和確保工人的安全表現。

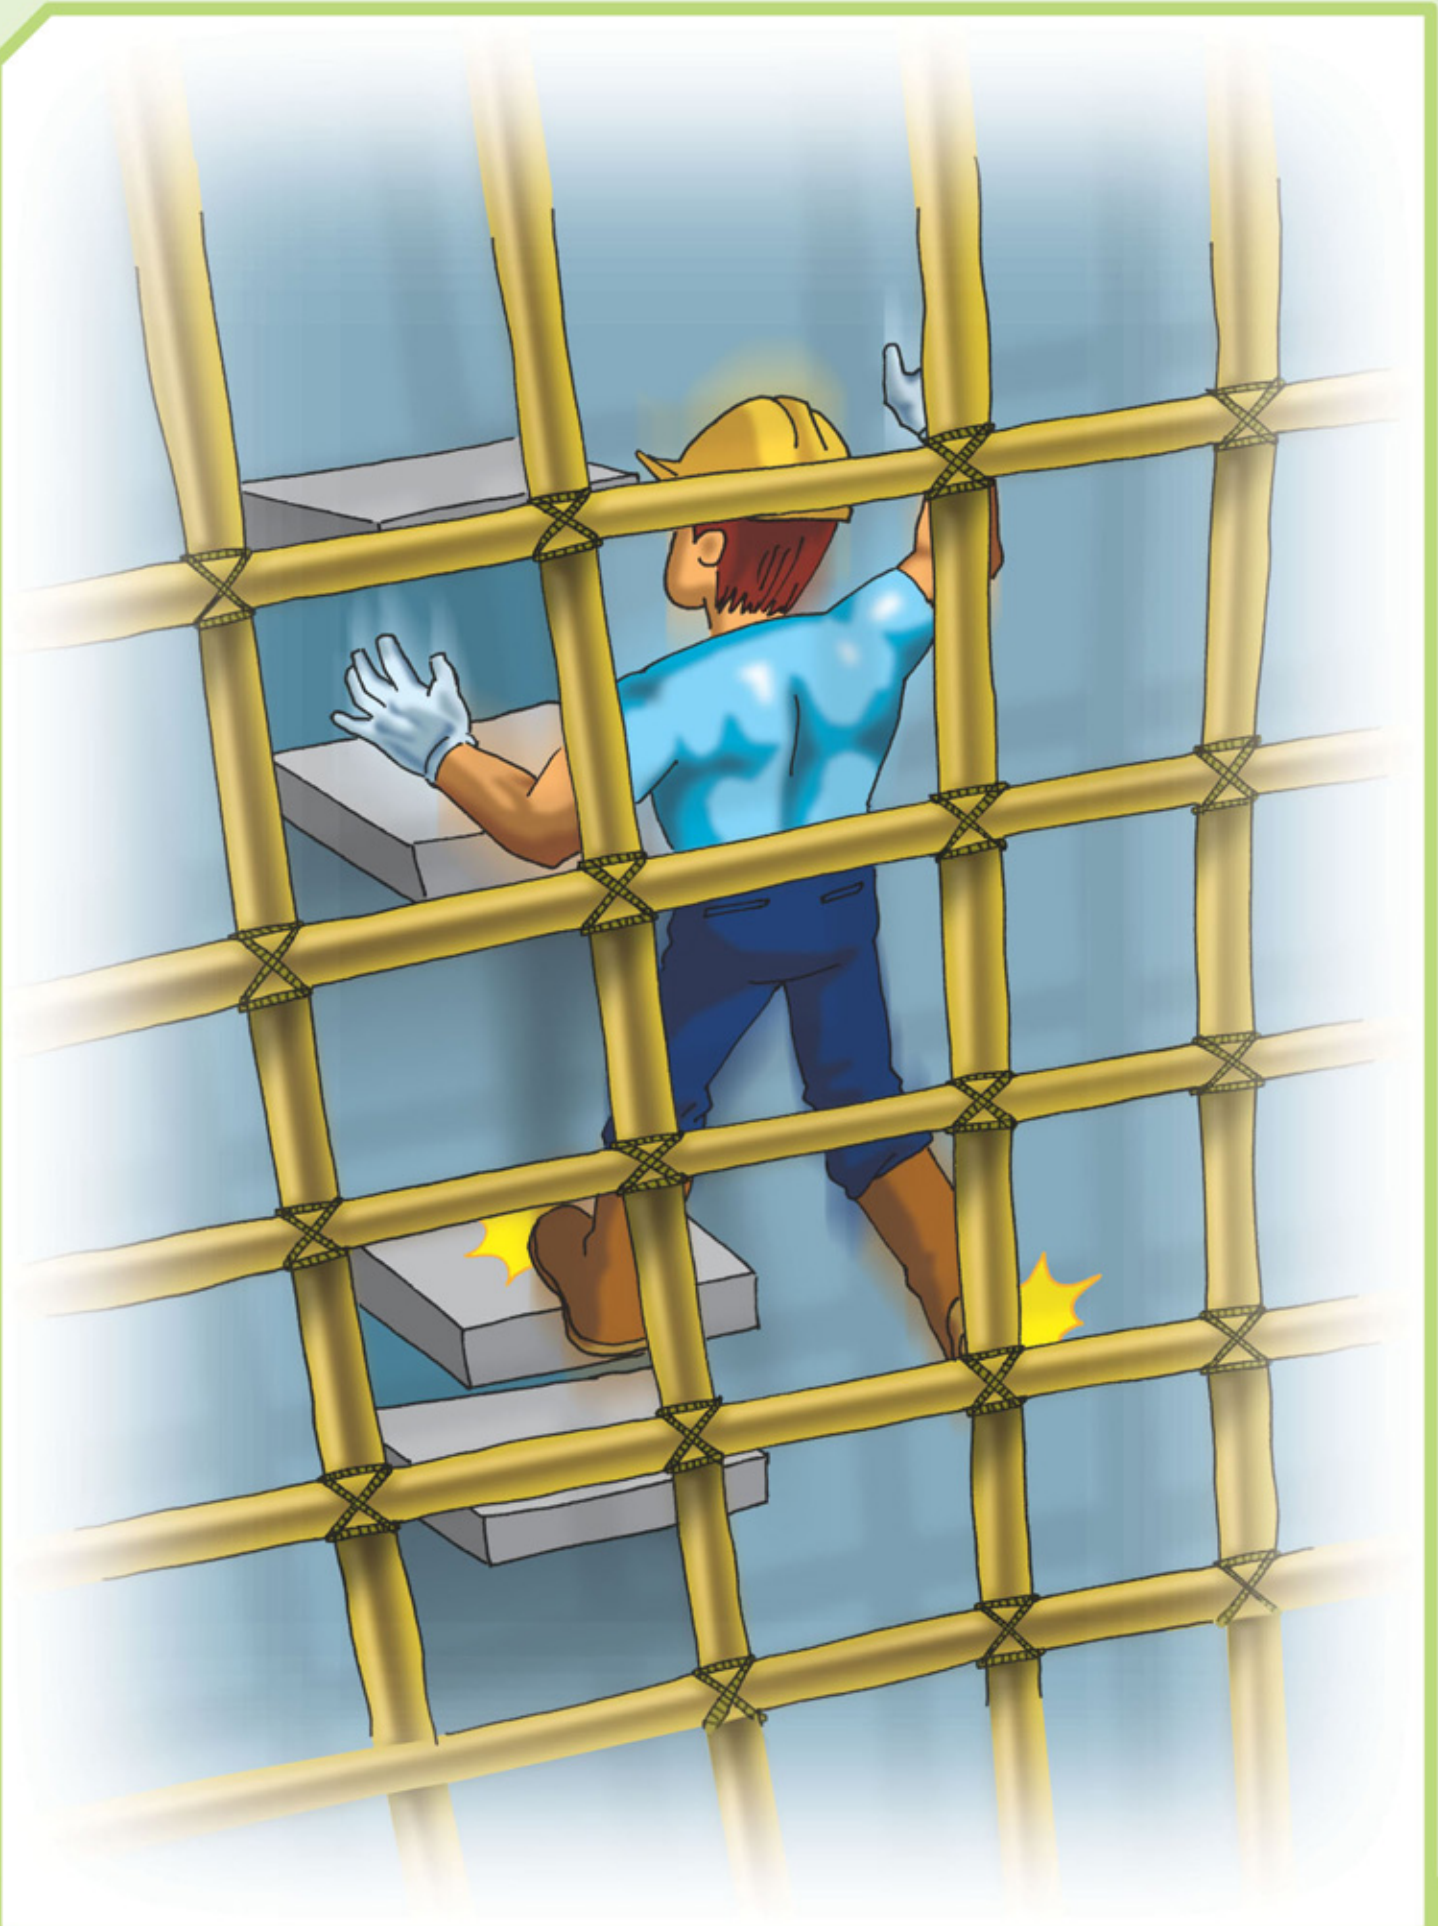
事發前，死者從15樓的地台邊緣爬出樓宇外牆的竹棚，並沿竹棚向下爬至13樓一處近窗台的位置。(註：該幢樓宇沒有「14樓」稱謂的樓層。)死者把一隻腳踏著橫杆上，把另一隻腳踏在外牆的模板上，用灰匙燙平窗台上的混凝土。死者在該處工作一段時間後，不知何故墮下一樓的簷篷，傷重死亡。

死者工作的外牆所架設的竹棚為一單行竹棚，竹棚與外牆相距600毫米。

竹棚上沒有鋪設夾板/木板，供死者作工作平台之用。

意外發生的外牆照明嚴重不足，只靠該樓之上的塔式起重機吊臂上的10支射燈照明，而該起重機的吊臂因其他作業所需，有時會轉動至地台的不同位置。

死者雖已佩帶腰式安全帶，但並沒有可供安全帶繫上的獨立救生繩或其他繫穩物。

由於13樓外牆燈光不足，而單行棚架亦沒有設置工作平台，死者既須摸黑工作，又要在棚架上保持平衡。因此，死者可能在工作中失去平衡而墮下。

- (a) 提供合適的工作平台給在樓宇外牆進行混凝土燙平工作的工人，並妥為維修工作平台。
- (b) 外牆工作地點應設置足夠而合適的安全出入通道，並妥為維修該等出入通道。
- (c) 在所有工作地點及通往工作地點的通道提供適當及充足的照明。

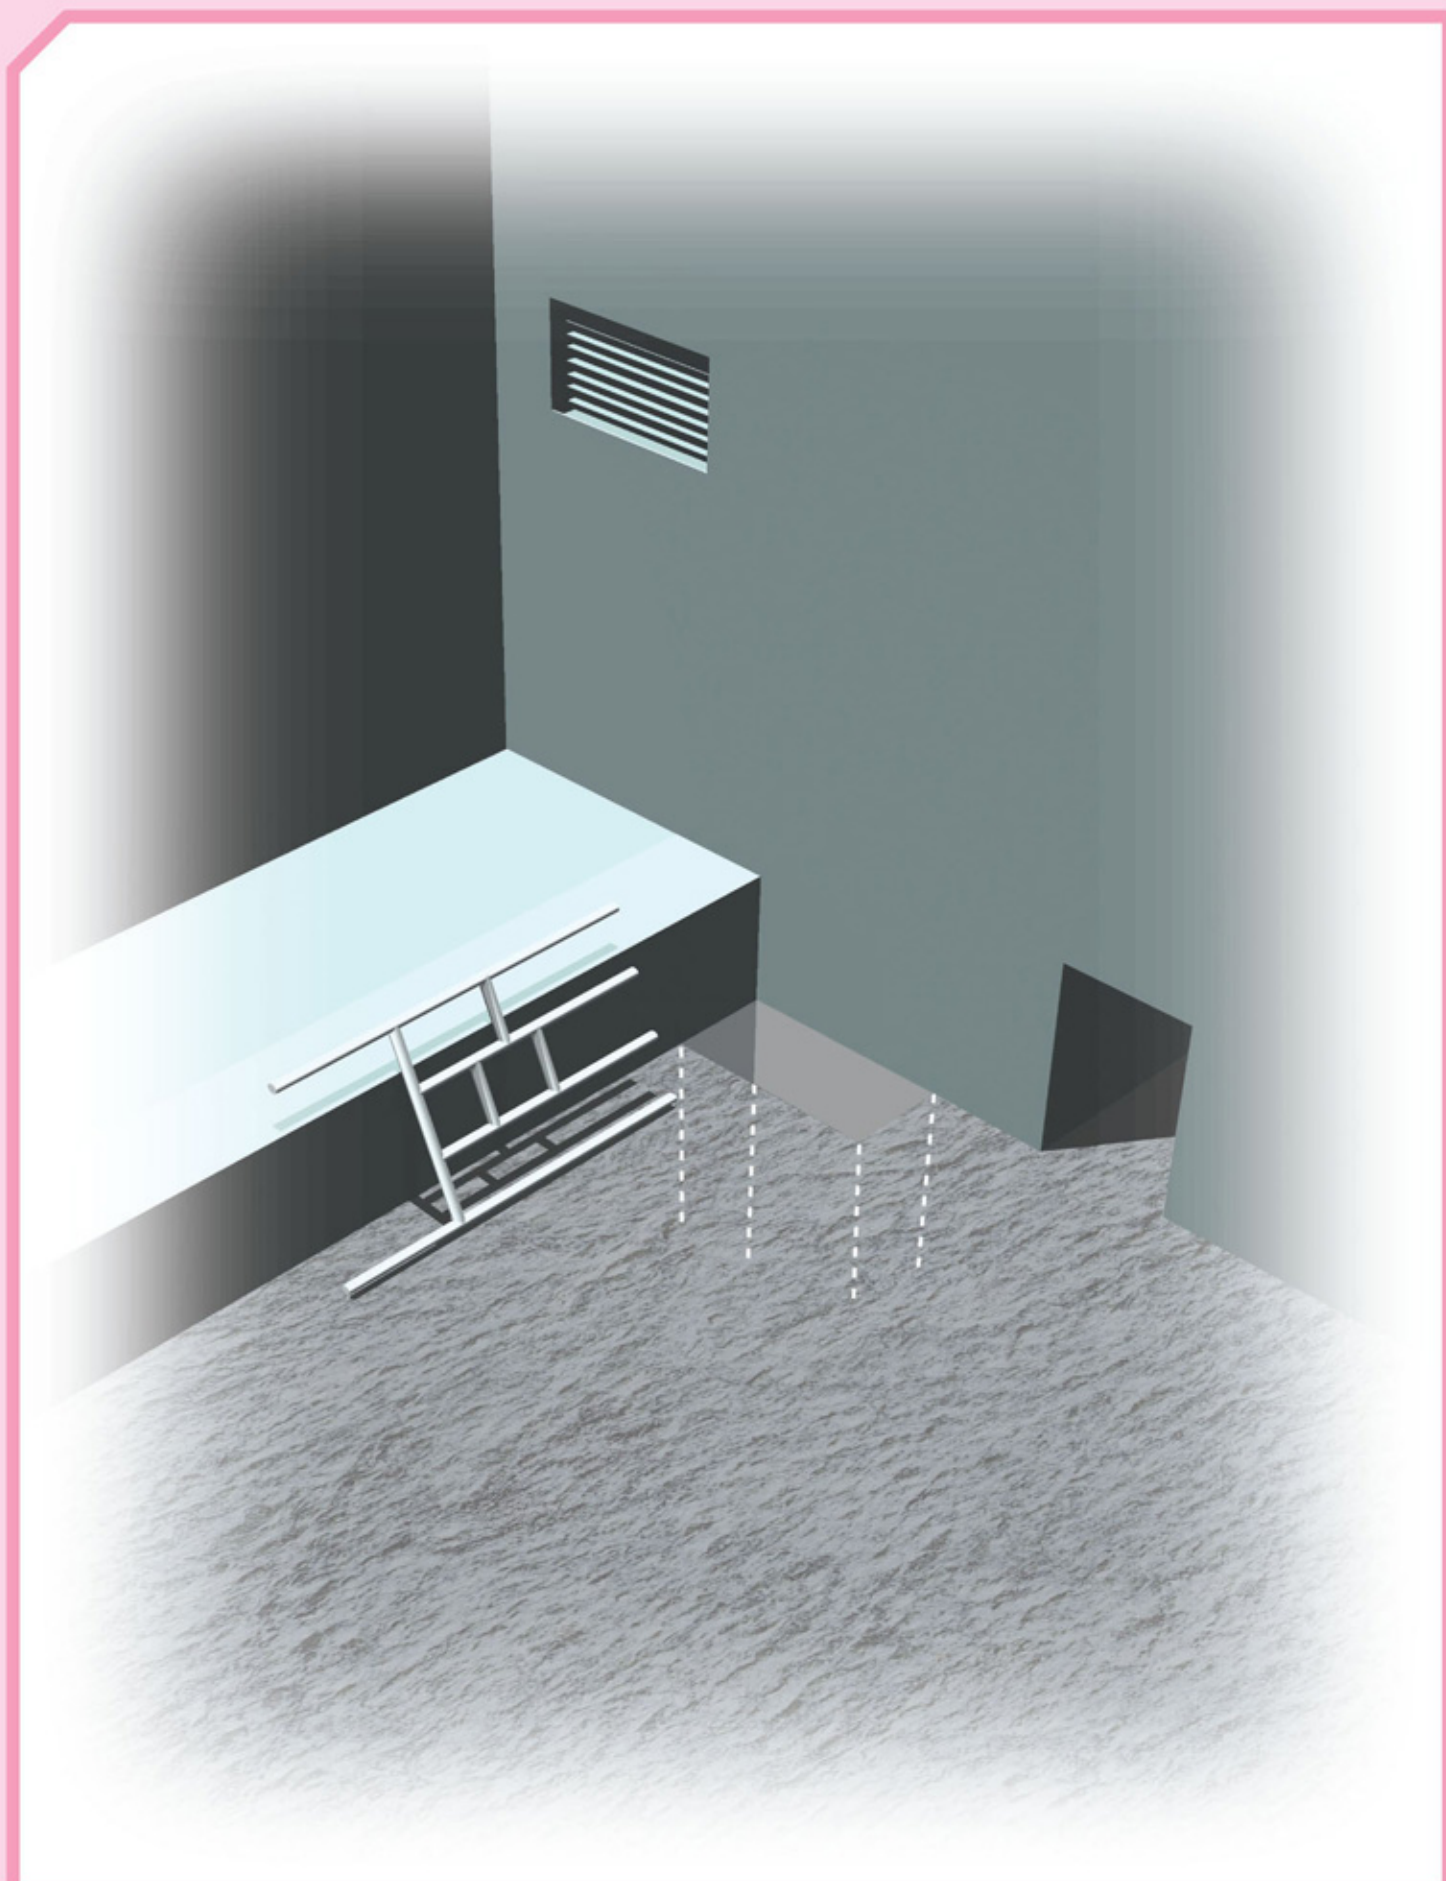
一樓抽氣管道室的入口附近發現一塊木板，相信這塊木板應該是用來防止任何人進入該室的，但不知怎樣被人移開。在抽氣管道室內入口的右邊有一個約0.7米 x 1.7米的樓面洞口。這就是直槽的開口，一直通往14米下的地庫，即死者屍體被發現之處。該樓面洞口並無防止有人墮下的裝置。

在一樓抽氣管道室內的樓面洞口旁邊有一個高1380毫米的混凝土台，而需要填

塞的裂縫則位於混凝土台對上1510毫米的地方。一個闊1080毫米和高1500毫米的金屬棚架組件倚着混凝土台，這個棚架組件可能曾被用作登上混凝土台。

沒有目擊證人可以確定死者在意外發生前實際上正在做甚麼。從環境證據來判斷，相信死者可能曾進入一樓抽氣管道室，為進行填塞裂縫的工作做準備。但不知何故，他從14米高的直槽跌下地庫。

- (a) 倘若須在抽氣管道室內進行工程，在施工前必須在機房內的樓面洞口加裝適當的圍欄或覆蓋物，以防止有人墮下。
- (b) 應設立和實施安全工作系統，包括如進入有墮下危險的地方，須獲得正式批准。
- (c) 應提供適當和充足的訓練、資料、指導以及進行監督，以確保工程能夠在安全的情況下完成。

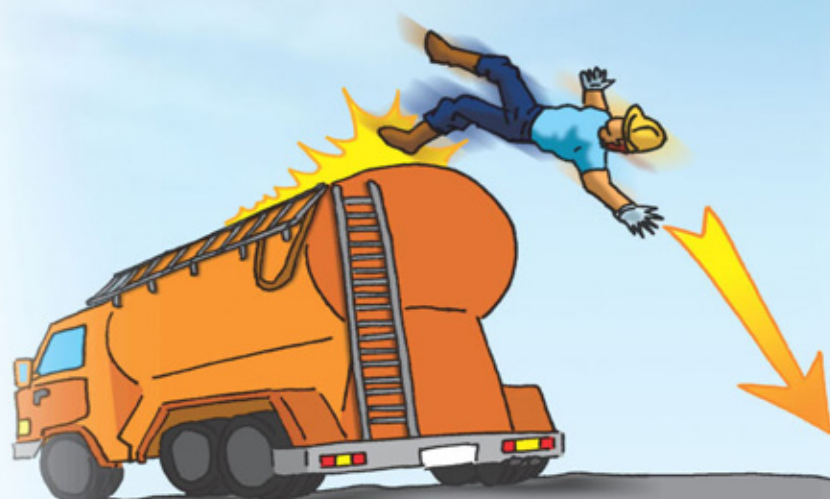
英泥缸車是由拖頭及英泥缸拖架(8.9米長 x 2.4米闊 x 3.55米高)組成。在英泥缸拖架上載有一個圓筒形的缸，用以運載英泥。英泥缸車頂部兩側各有一條行人道。每條行人道均設有可摺疊的護欄。最高的護欄高1米，在中間的護欄高470毫米。缸車的前面及後面則沒有護欄，其頂部距離地面3.5米。缸車的尾端則設有通往車頂的垂直金屬梯(長2630毫米、闊360毫米)。

事發當日，死者把一缸英泥運往公司的混凝土配料廠。在廠內，死者除了卸下英泥外，還站在地上用水喉清洗英泥缸車。在清洗工作開始後約10分鐘便發生了意外。有人看見死者從英泥缸車頂部後面跌到地上，他從3.5米高處墮下，傷重死亡。可是，沒有目擊者可以說出死者為何爬上英泥缸車頂部，也沒有目擊者看見他當時正在那裏做甚麼。相信死者當時正在清洗英泥缸車的頂部，而設在車頂行人道的可摺疊護欄並沒有豎立。

混凝土配料廠並沒有設置自動灑水系統或適當的工作平台，供清洗英泥缸車之用。為了清洗英泥缸車頂部，廠內的英泥缸車司機的做法是用手拿着水喉，經車尾梯爬上英泥缸車頂部，進行清洗。

當英泥缸車司機在英泥缸車頂部工作時，如兩側妥為架設可摺疊的護欄，可防止他們墮下。然而，由於英泥缸車頂部前後端的邊緣均沒有設置護欄，從該兩處邊緣墮下的危險依然存在。此外，由於公司沒有提供防墮裝置，當司機拿着水喉爬上車尾梯時，亦會有墮下的危險。

除非已設立及實施安全工作系統，否則應禁止工人在英泥缸車頂部工作。安全工作制度應包括：

- (a) 對工人在英泥缸車頂部工作進行危險評估；
- (b) 就有關工作訂立及實施安全程序；
- (c) 在英泥缸車頂部設置適當的護欄，並予以維修，以防止工人在工作時墜下；
- (d) 設置供上落英泥缸車頂部用的適當通道，並予以維修；
- (e) 在有需要的情況下，提供及使用適當的防墮裝置及繫穩物，並予以維修；
- (f) 就有關在英泥缸車頂部工作的安全，提供訓練、資料、指導及進行監督。

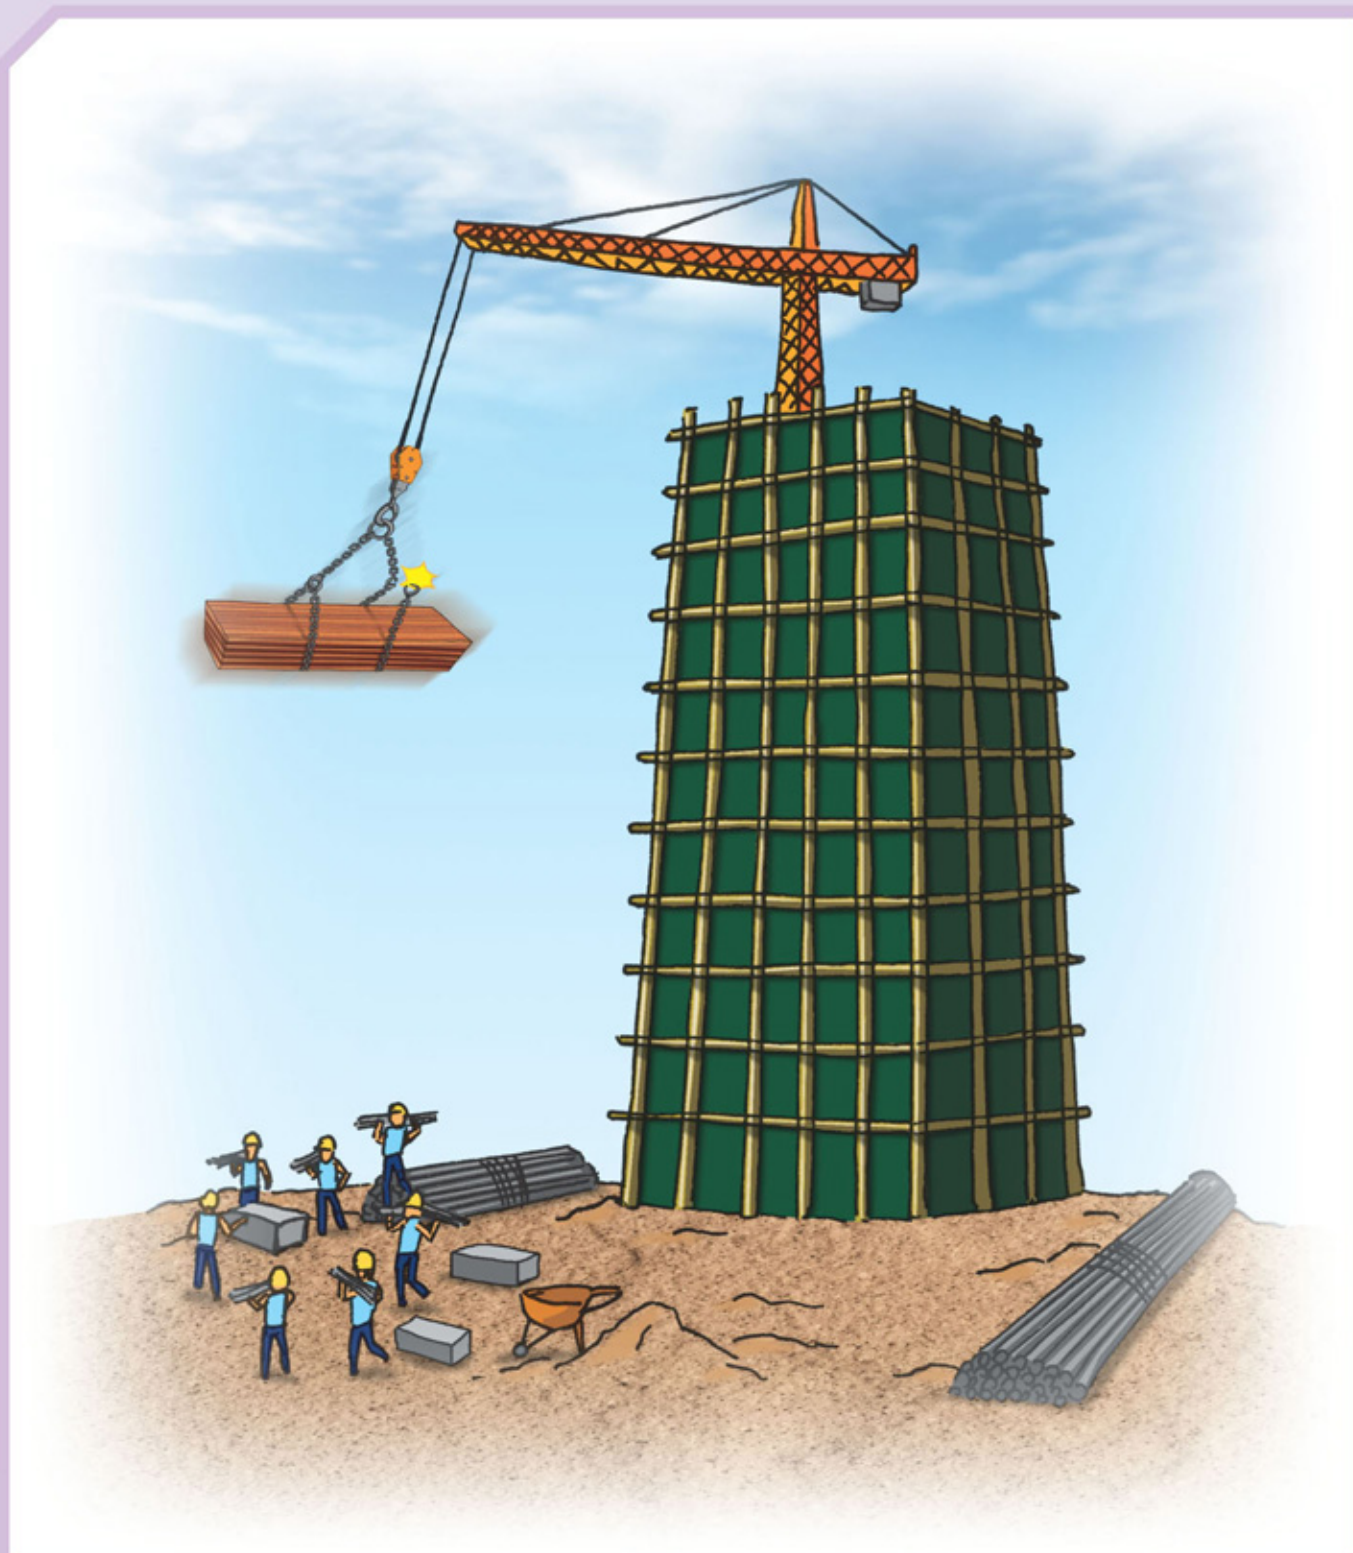
意外發生時，塔式起重機正吊運一疊木板(共48塊木板，總尺寸為1830毫米(長) x 930毫米(闊) x 965毫米(高)，總重量為965公斤)。當該疊木板被吊運至屈鐵場上空時，吊索的其中一條支腳突然鬆脫出來，整疊木板從高處墮下到屈鐵場上。兩名正在屈鐵場內工作的屈鐵工人被墮下的木板擊中，傷重死亡。

在金屬鏈式吊索上並無發現有任何損毀或毛病，而吊索的鎖鉤處於正常狀況，其鎖緊裝置亦運作正常。若要啟動鎖緊裝置，則須把鎖鉤妥為關上。由於鎖鉤可能在外觀上看似上鎖，應每次用手檢查鎖鉤是否已上鎖。不過，負責為木板裝配索具的工人只憑肉眼作檢查。

由每條金屬鏈式吊索捆成的扼索結不能把鬆散的木板完全綁緊。此外，木板是用過的，其中一些木板甚至已變形及表面附有釘子和建築廢料。因此，木板如果沒有再用其他東西綁緊，在吊運時便可能會滑動或移位。

該疊木板在意外發生時飛脫出來的原因，相信是因為金屬鏈式吊索的其中一條支腳的鎖鉤沒有完全扣好。在吊運時，由於木板在半空擺動，使鎖鉤脫離吊索，導致木板飛脫出來並墮下。

- (a) 在吊運木板前，應適當地綁緊木板，並可使用合適的盛器盛載，以防止木板滑動或移位。
- (b) 應就吊運木板設立和採取安全工作系統，以確保工人和其他可能受吊運工作影響的人士的安全。安全系統應包括、但不限於以下各項：
- 應進行危險評估，以找出與吊運工作有關的危險；
  - 應事先妥善計劃有關的吊運工作，特別注意負荷物的特點、吊運方法及吊運工作的移動路徑；
  - 應委任一人負責統籌和監督整項吊運工作。獲委任的人應曾接受充分訓練和具備豐富經驗，以執行其職務；
  - 裝配索具的工作應由合資格的吊索工負責，該吊索工應曾接受索具裝配方法的訓練，並能為吊運的負荷物選擇適合的用具和起重裝置。此外，他必須能指揮起重機和負荷物的移動；
  - 應作出適當的安排，避免吊運的負荷物在人的頭頂上越過；
  - 應就吊運工作制定一套安全工作程序，並採取適當步驟，確保工人遵循有關程序；以及
  - 應就吊運工作向工人提供適當的資料、指導和訓練。

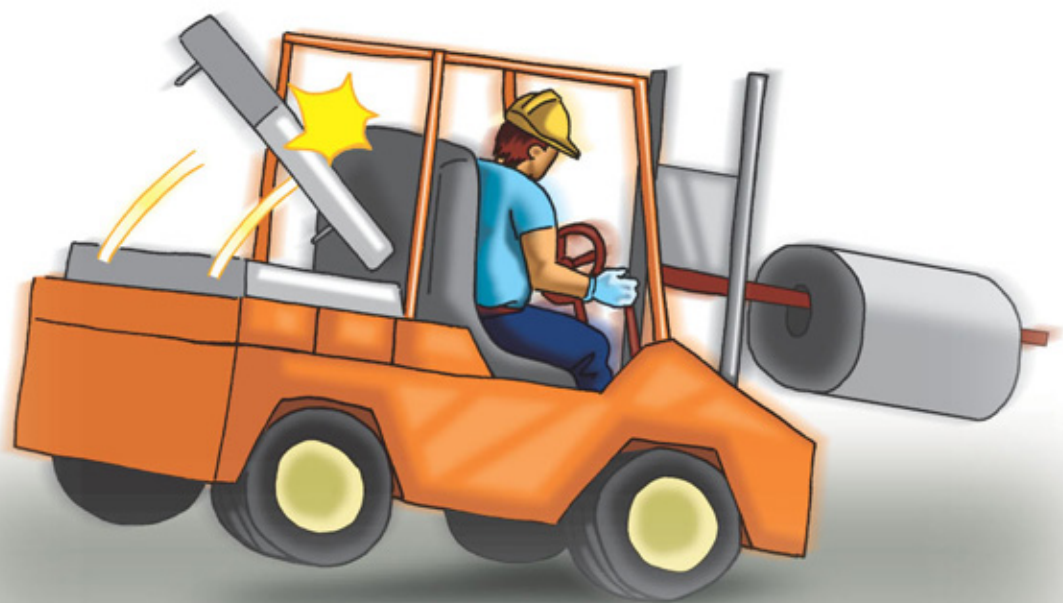
當死者正在駕駛該輛叉式起重車搬運一捲鐵片時，起重車尾部突然翹起，然後迅速跌回地面。這時候，叉式起重車尾部的一個金屬平衡錘飛脫出來，擊中駕駛員座位。死者在事件中受傷，被送往醫院搶救，其後在醫院身亡。

該輛叉式起重車裝有四個前輪和兩個後輪，而前輪的坑紋已經磨蝕。只有前輪連接至剎車系統，而後輪只作為方向輪。如起重車運載過量貨物並高速行駛，當緊急剎車時，起重機尾部翹起的機會便會增加。

正在運送的鐵片是捲成圓筒形，中間空心。該捲鐵片的重量為5.46公噸，超出叉式起重車的安全操作負荷量。該叉式起重機是以鏟叉插進捲筒的空心位置來運送該捲鐵片的。

該起重車尾部的平衡錘附加了一個自製的半圓形金屬平衡錘(直徑為110毫米、厚140毫米及重760公斤)，以增加起重重量。附加的平衡錘的底部有兩條凸出的桿(直徑為30毫米、長180毫米)，供插入起重車原有平衡錘的孔口之用。

死者可能以高速操作叉式起重車，當起重車駛近鐵路軌道時，他可能在進入該處不平坦的路面之前踏了剎掣；所運載的一捲鐵片向前移動，其重心也向前傾，導致叉式起重車向前傾斜。附加的平衡錘因未有固定在位置上而飛脫出來，從後面擊中死者。

- (a) 任何叉式起重車均不得起卸超逾其安全操作負荷的負荷物。
- (b) 除非得到叉式起重車製造商的認可，否則應禁止叉式起重車裝上附加平衡錘。
- (c) 應為操作叉式起重車設立及維持安全工作系統。該系統應包括：
  - 危險評估及妥善策劃有關工作；
  - 提供及使用適當的叉式起重車；
  - 制定安全工作程序、提供指導及進行監督；以及
  - 訂明工場內的安全駕駛速度。

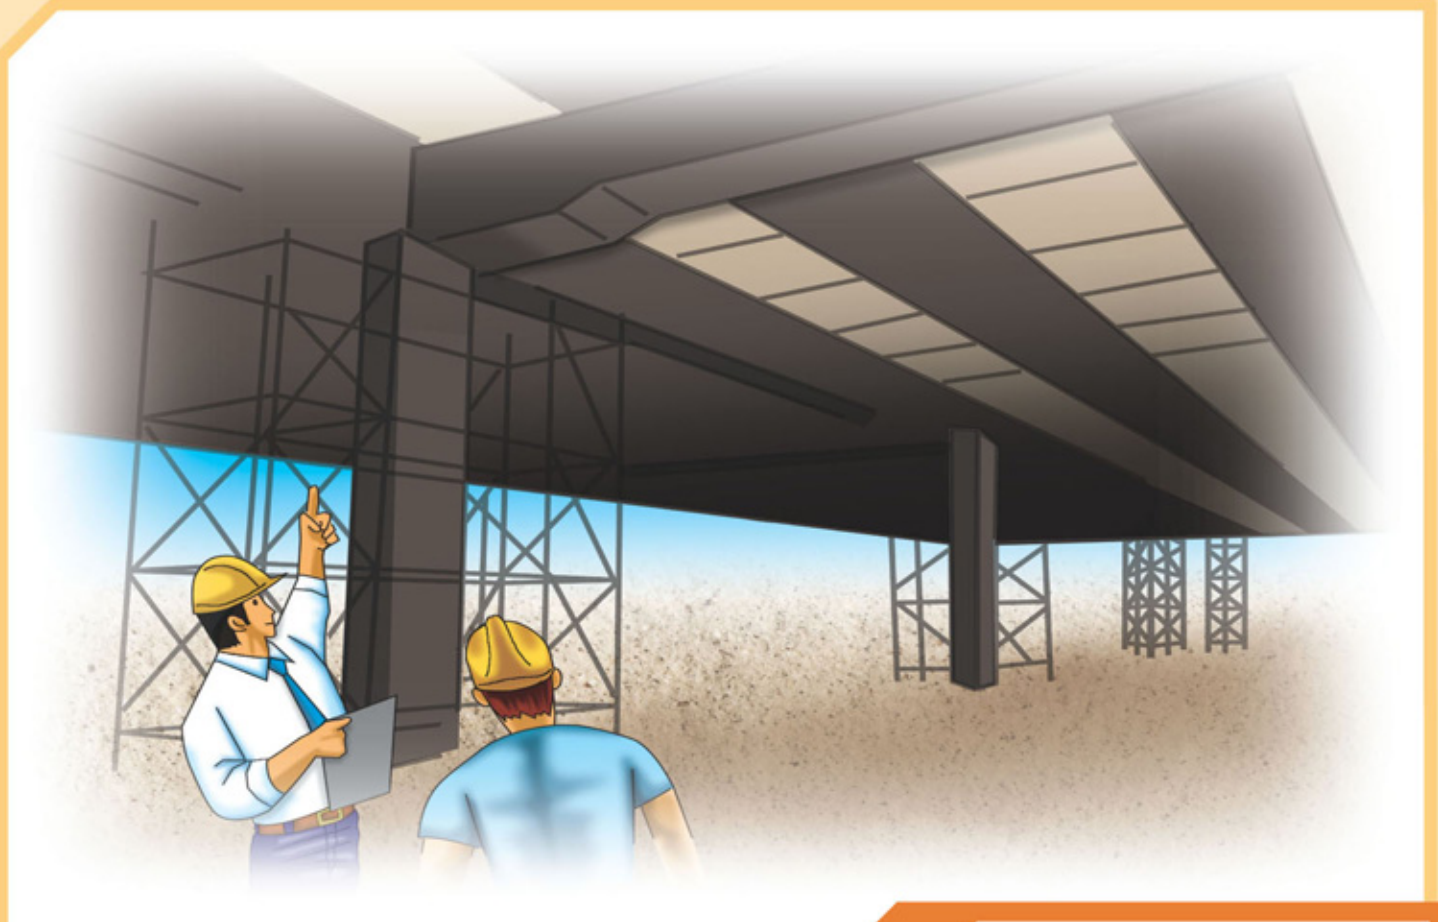
事發時，工人正把混凝土注入接近橫樑與支柱接合處的位置，突然其中一個支撐臨時支架失去承托力而塌下，該臨時支架所支撐的橫樑末端部分，連同橫樑上的混凝土板一同跌落下一樓層，該八名工人和地盤管工亦墮地受傷，而一名在樓下負責清理水泥/沙漿的工人則被倒塌的搭建物壓斃。

塔式通架的兩個縱向面沒有對角斜杆，因而大大削弱它的防傾側能力；此外，塔式通架沒有側面斜杆供繫緊於任何現有的構築物上，以保持側向穩定性。事發時，工人正在灌注混凝土，結果塔式通架因附加荷載不斷增加而塌下。

在灌注混凝土前，沒有人檢查過塔式通架是否結構完整。

雖然有關的工人在灌注混凝土的過程中，沒有察覺混凝土輸送管及混凝土震動機產生不正常的震動，但這些操作及相關工序可能造成相當大的擾動，導致下面的塔式通架搖晃。

- (a) 由合資格的工程師設計臨時支架，並由獨立稽查工程師進行覆核；
- (b) 為有關的地盤人員提供清楚、簡明及全面的臨時支架圖則；
- (c) 制定和實施有關搭建和檢驗臨時支架的安全工作程序，並就該等程序為有關的管工及工人提供足夠的訓練；
- (d) 由合資格的人員檢驗臨時支架是否結構完整，並備存正式的紀錄；
- (e) 委任合資格的臨時支架事務統籌員，以確保工作已跟從各項相關的程序、已進行所有檢驗及維修工作，以及臨時支架所有的改裝及更改亦已被批准。

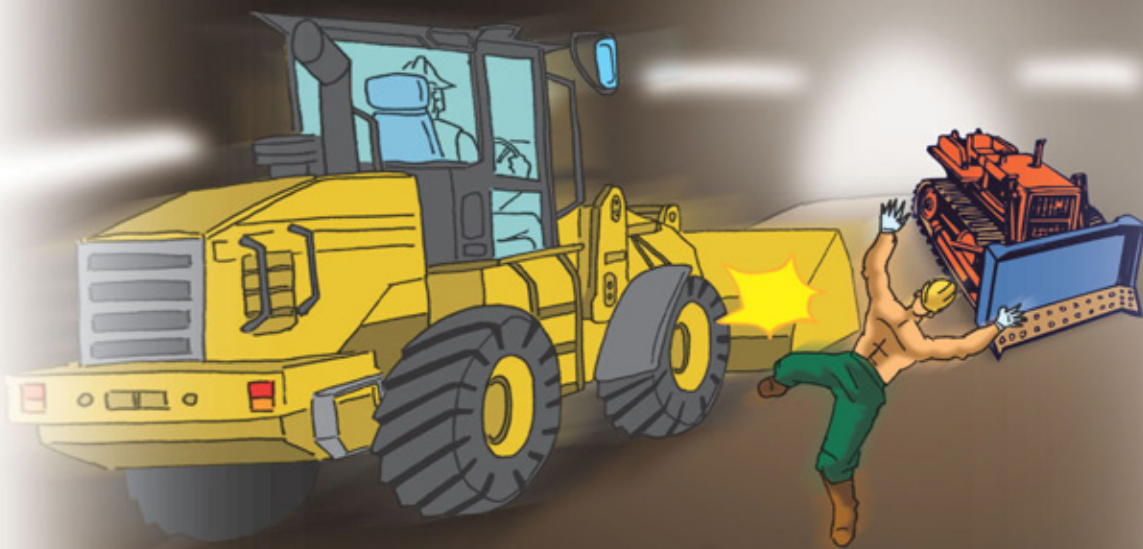
取。與此同時，一名工人正在隧道內駕駛一輛輪式搬土機清理物料，以便進行路面平整工程。當死者走到隧道一處右面停泊著一輛車的位置時，遭該輪式搬土機從後面撞倒，導致他傷重死亡。

隧道原來的闊度是7.2米，但有三輛車停泊隧道的右面，隧道通道的闊度因此減至4.7米。

隧道內沒有劃分行人路，車流和人流是混合一起的。另外，那裏亦沒有交通管理計劃或警告標誌，以保障交通安全。

當時隧道路面濕滑、凹凸不平 and 滿佈泥

濘。隧道內的照明不足，隧道右面的牆壁每隔3.5米裝有一支光管，而隧道的左面只有一盞射燈裝在入口附近高處。射燈發出的強光令輪式搬土機司機目眩。死者穿著深綠色長褲，上身赤裸。在隧道混凝土牆壁的背景下，輪式搬土機司機不容易察覺死者。

- (a) 應在隧道內劃分行人路，把行人和車輛分隔。
- (b) 應在隧道內提供足夠的照明，但不應使用令人目眩的燈光。
- (c) 應在隧道鋪築平坦和防滑路面。
- (d) 應避免在隧道內停泊車輛，特別是該等停泊會影響交通安全。
- (e) 工人在隧道內工作時，應穿上反光衣服。
