升降機 **安裝**、  
**保養及維修工作**  
致命意外個案集

本刊物由勞工處職業安全及健康部印製

2004年6月版

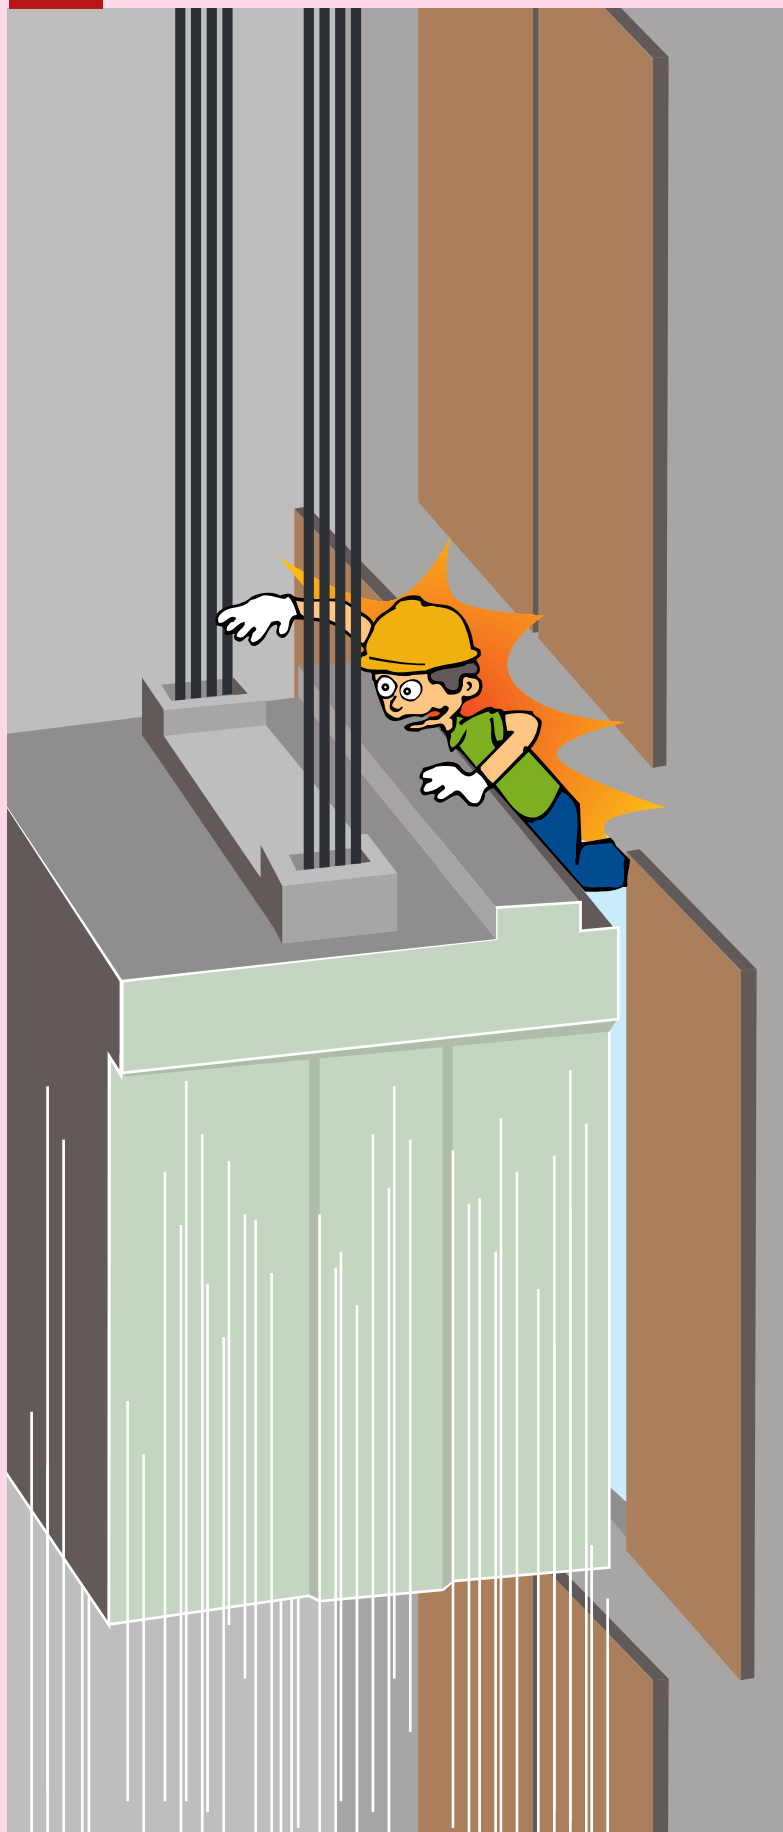
## 個案 1 技工被夾於升降機槽牆身與上升中的機廂之間

死者與兩名工人在一幢建築中的樓宇安裝升降機。意外發生前，他們正進行調校機廂和升降機槽間的距離。該部機廂停在B5樓層與下層中間，機廂門和樓層門則完全打開。死者站在B5樓層門前的機旁，指示兩名工人工作。工作中，機廂門突然關上，而升降機隨著上升，令到死者被夾在機廂頂和B4樓層升降機槽的牆身間。

1. 用以卡著及保持升降機機廂門打開的磚塊被移位，令升降機機廂門自動關上。
2. 在升降機的機房內有其他工人進行工作，升降機的控制系統被干擾。當升降機機廂門關上時，升降機的控制系統對從其他樓層所發出的訊號作出回應，令機廂上升。
3. 死者當時可能彎身入升降機槽內近機廂頂的位置工作，因此被上升的機廂夾著。

1. 如有不同組別的工作人員在同一升降機進行工作時，須有妥善計劃及協調以防止同時進行不相容的工作。
2. 當升降機槽內有人進行工作時，在可行情況下，應暫時停止升降機機房內的工作，並同時鎖上機房門，防止升降機的操作系統受到干擾。
3. 應根據標準作業規定，令升降機完全停止操作。
4. 應妥善地監管員工，確保他們遵守安全規條。

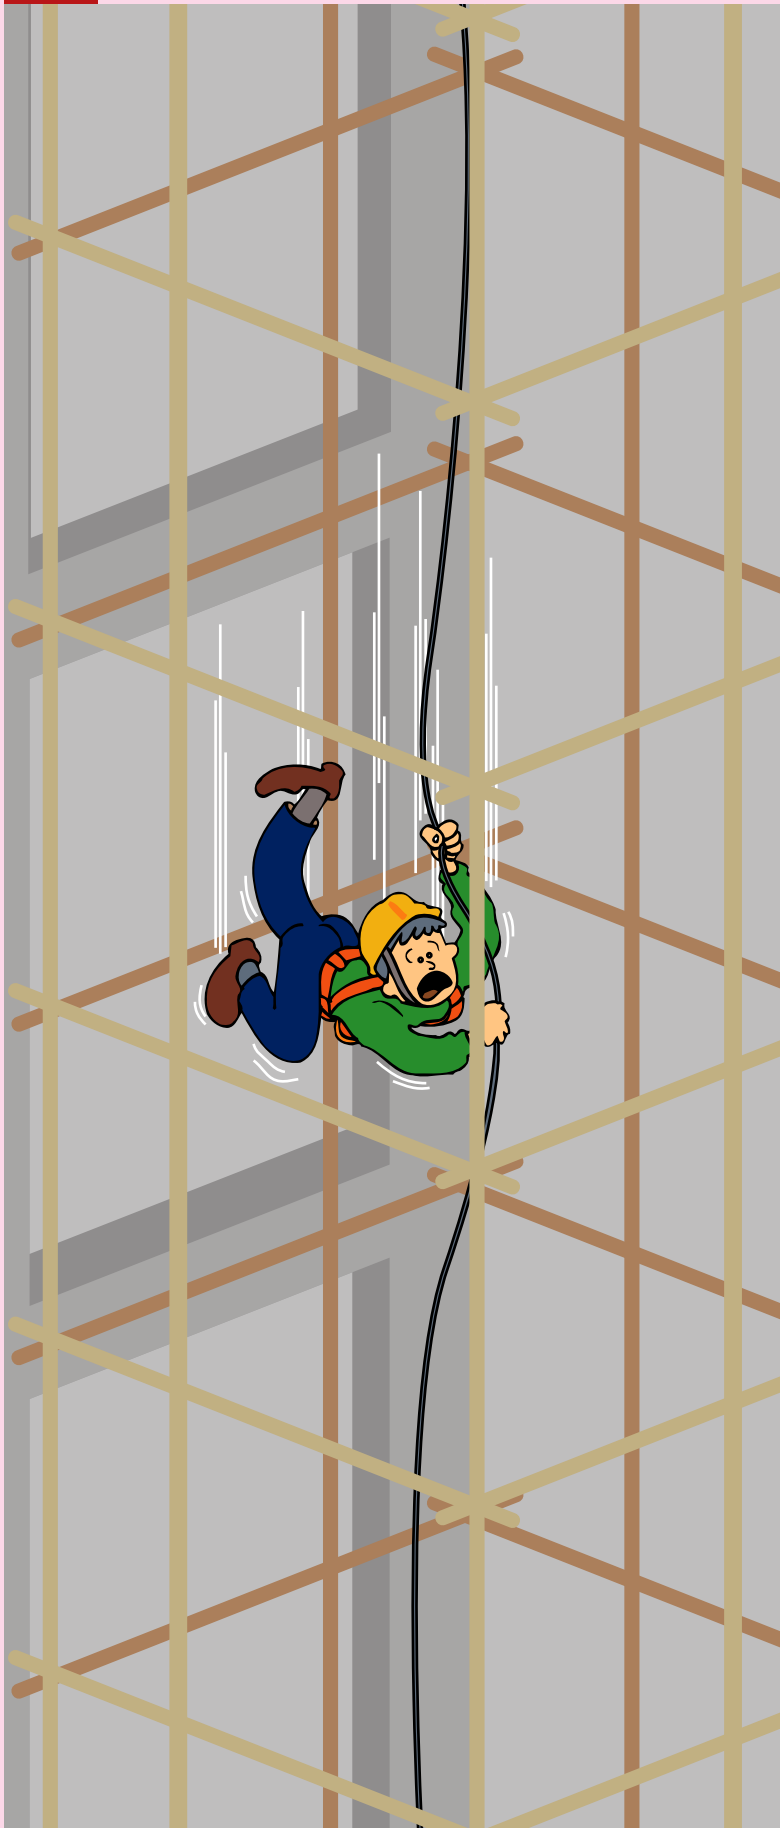
## 升降機安裝工人被下墮的鋼纜牽引 跌下升降機槽底

三名工人在一建造中的樓宇內安裝一部升降機的鋼纜。其中一名工人徒手將鋼纜的一端從天台的機房放下到升降機槽底，而死者 and 另一名工人分別站在35樓和15樓升降機槽內的竹棚架上，協助引導鋼纜下降。當鋼纜的下端接觸到升降機槽底時，在15樓的工人離開棚架。在這一剎那，整條鋼纜突然急速墮下。在35樓的死者被拖離棚架並跌下位於1樓的升降機槽底。

1. 沒有使用機械工具來協助放下鋼纜。鋼纜頂端可能從機房的工人的手中滑脫，令整條鋼纜急速墮下升降機槽底。
2. 沒有在棚架架設工作台。死者只能攀爬在棚架上接應。當鋼纜下端抵達槽底時，他用鋼線將鋼纜扣在棚架上。但由於整條鋼纜突然急速墮下，令鋼線折斷及把死者拖離棚架並跌下槽底。
3. 死者雖已佩戴了安全帶，但沒有把安全帶扣在任何繫穩物上。
4. 沒有提供適當的繫穩物可用作扣安全帶之用。

1. 須進行風險評估，找出在升降機槽內放下鋼纜的危險和須採取的安全措施。在可行的情況下，須使用機械工具處理懸吊中的重物。
2. 須在升降機槽內的棚架架設適當的工作台，給工人使用。
3. 若在升降機槽內棚架提供工作台屬不可行，則須為工人提供適當的安全吊帶及繫穩物，以防止工人從高處墮下。

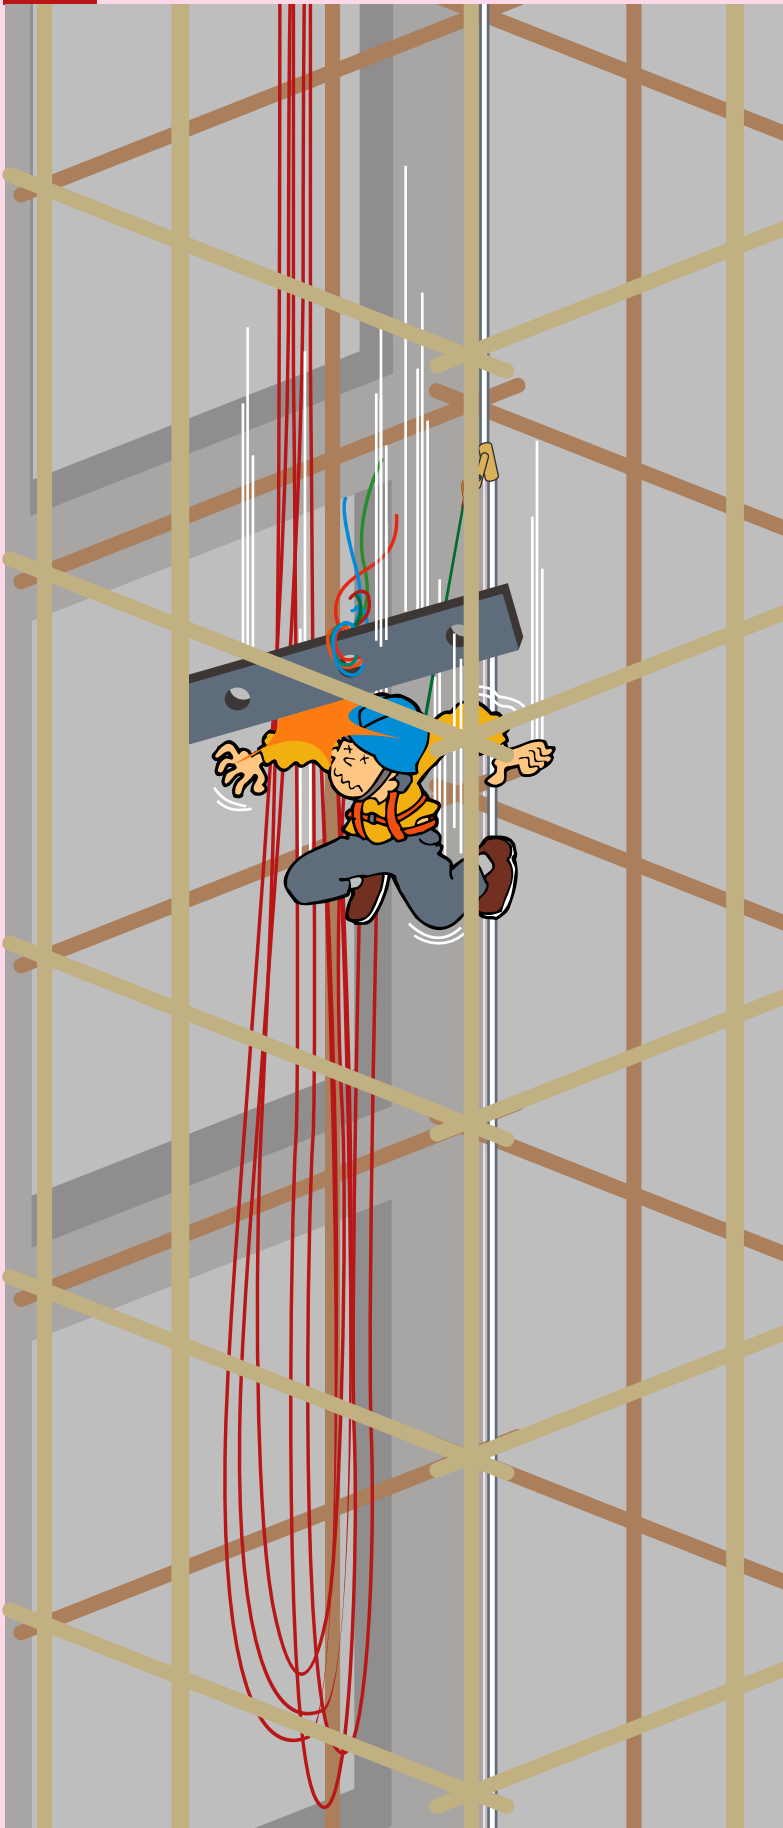
## 電工在升降機槽內被縛在一綑電線其中一端的金屬板擊中

在一建築中的大廈的天台機房內，工人正將多束電線從升降機槽頂放下。電線束的前端縛了一個金屬板作為平衡重物，以便把電線拉直並垂直地降下。意外發生時，該金屬板被梗塞在升降機槽內竹棚架的高層位置。一名工人(即死者)攀爬在25樓升降機槽內的棚架上拉動垂下來的電線，試圖令金屬板及電線鬆脫。於過程中，金屬板從棚竹鬆脫，與縛著它的電線從高處墮下，擊中死者所戴的安全頭盔並重擊他的頭部。死者從棚架上跌下，但被身上所佩戴並扣在獨立救生繩的安全帶拉著，沒有繼續下墮。死者其後因頭部傷重死亡。

1. 沒有提供適當的設備引導電線穩定地從升降機槽頂降下。
2. 縛在電線前端的金屬板外形不規則和體積大，容易梗塞在棚架上。
3. 沒有向工人提供適當的方法把梗塞在棚架上的金屬板鬆脫，只倚賴工人自行解決。

1. 須使用適當的平衡重物或導索引導電線在升降機槽內降下，以防止平衡重物或電線被梗塞在棚架間。
2. 須在平衡重物被梗塞著的地點把它鬆脫，不應在低層把它強行拉下。
3. 須在升降機槽內的棚上架設適當的工作台，給工人使用。

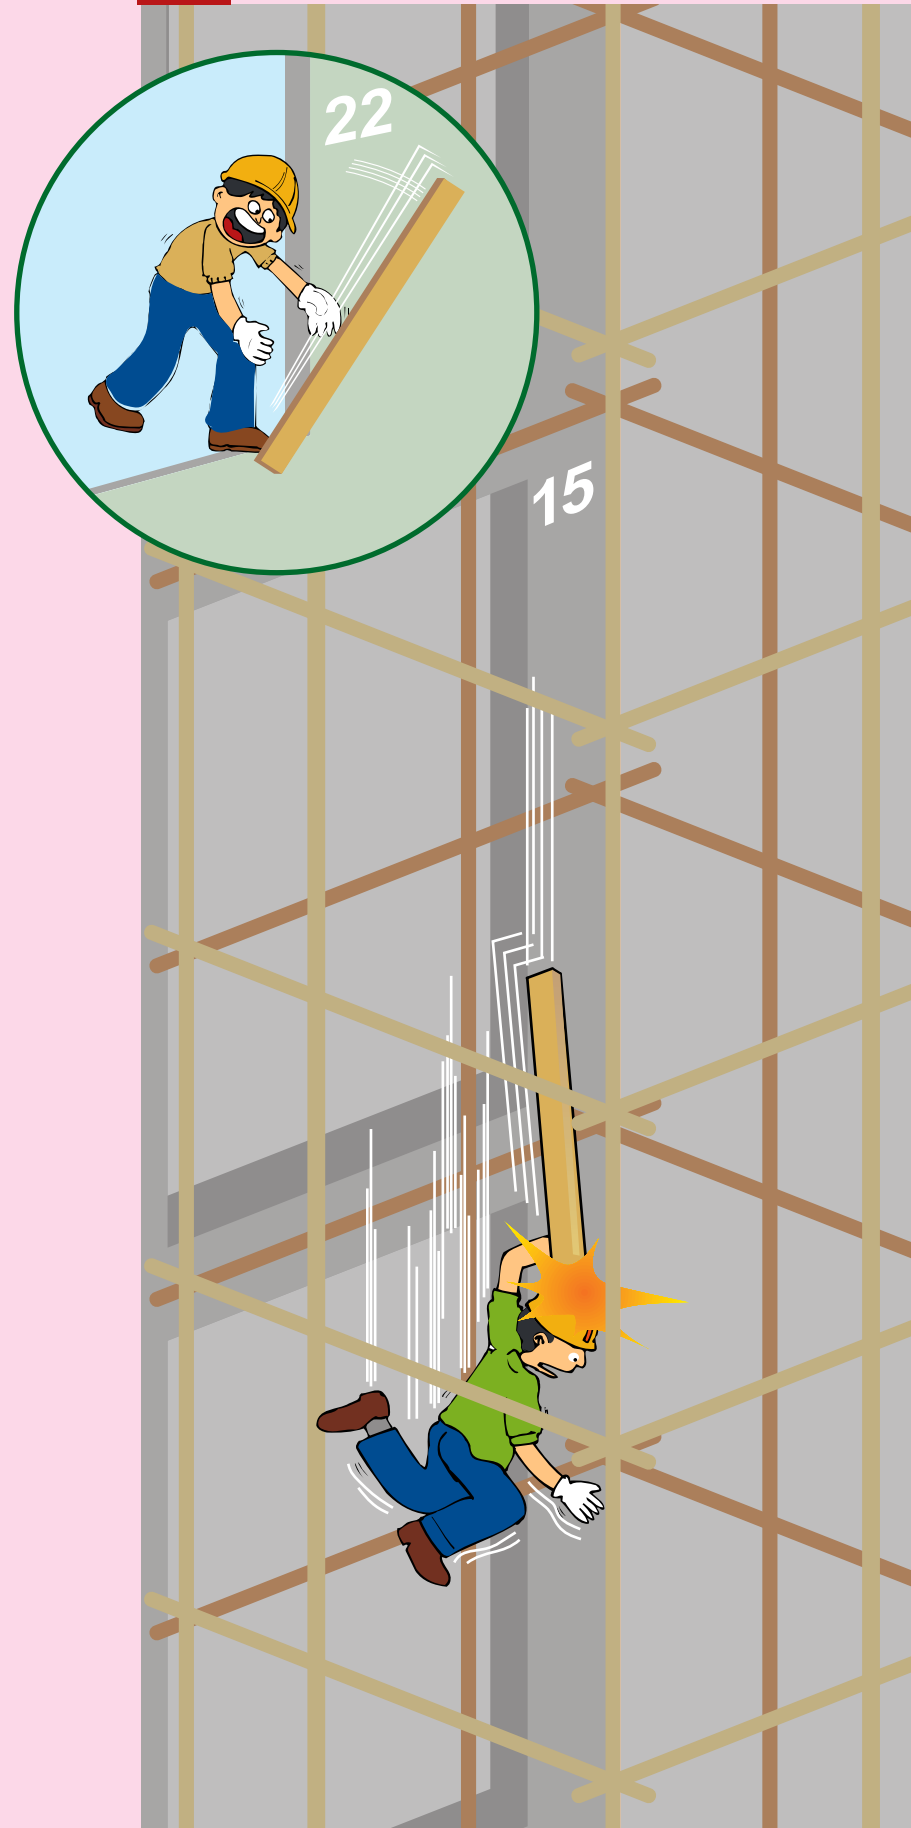
## 個案4 升降機安裝工人被從升降機槽高處墮下的木板擊中

兩批工人在地盤內的同一升降機槽內工作。泥水工人在高層的進出口進行打石屎工作，而升降機電路安裝工人則在低層進行電路裝配。意外發生時，泥水工人用作搭建在升降機槽內的棚架上的臨時工作台的一塊木板從22樓跌下，擊中一名正在15樓棚架上工作的電路安裝工人。該工人從棚架跌下升降機槽底後死亡。

1. 沒有協調和監管升降機槽內進行的工作，以防止工人同時進行不相容的工作。
2. 沒有採取措施，防止物件從高處墮下，危害在升降機槽內工作的工人。
3. 沒有在升降機槽內的棚架搭建妥善的工作台，防止工人或物件從高處墮下。
4. 沒有為進行高空工作的工人提供個人防護裝備，例如適當的安全吊帶及防墮系統等設備。

1. 在同一工作地點，須妥善協調不相容的工作在不同時段進行，確保工人和其他人工作時的安全。
2. 須有適當的安排，防止物件從高處墮下，危害在地盤內工作的工人。
3. 須為在升降機槽內棚架上工作的工人提供適當的工作台。
4. 若在升降機槽內棚架提供工作台屬不可行，則須向工人提供安全吊帶及適當的繫穩物，防止工人從高處墮下。

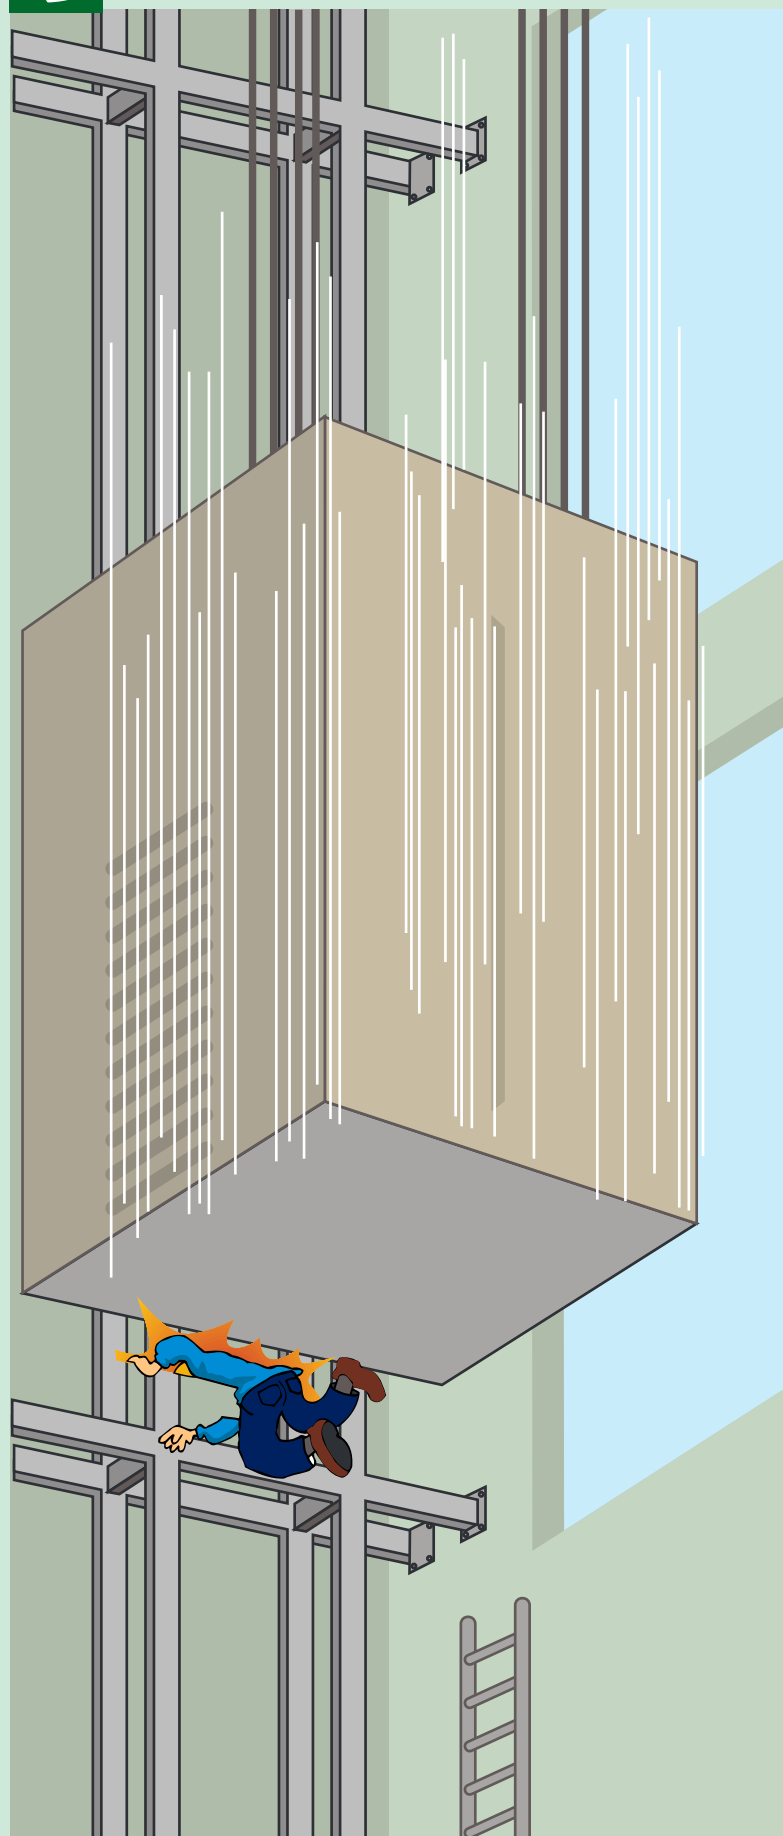
## 一名學徒在升降機槽底被夾於下降中的機廂與機槽的金屬架之間

死者是一名升降機維修學徒，在意外發生時，他正站在升降機槽底一條豎梯上，以人手打開地下的樓層門。當他發現機廂正在下降及漸漸接近時，他馬上按裝置在豎梯旁對重裝置金屬架上的緊急停機掣，但機廂已下降至他的位置，把他夾在該處。

1. 死者被指派在升降機槽底單獨工作，而地下的樓層門又被關上，亦沒有人協助他在外面開啟樓層門。死者因而需要在機廂下降至地下前，在升降機槽內開啟樓層門。
2. 工人在不同位置工作時並不能見到對方，而他們亦未有配備通訊設備，只能以大聲呼叫作為通訊方法。
3. 死者沒有接受過完整的訓練，亦未有足夠的經驗去從事測試及試機。
4. 當時並沒有監督人員在旁監督整隊工人所進行的維修工作。

1. 就維修人員在開關樓層門進出升降機槽方面，應有安全的安排，及應在升降機槽外開關樓層門。
2. 應為工人提供有效的通訊方法，例如使用無線對講機。
3. 升降機槽底的緊急停機掣，應設置在一個可供工人安全地使用的位置。
4. 應提供適當的訓練予工人。在可行情況下，工人不應被指派單獨工作，及應有監督人員在旁監督。

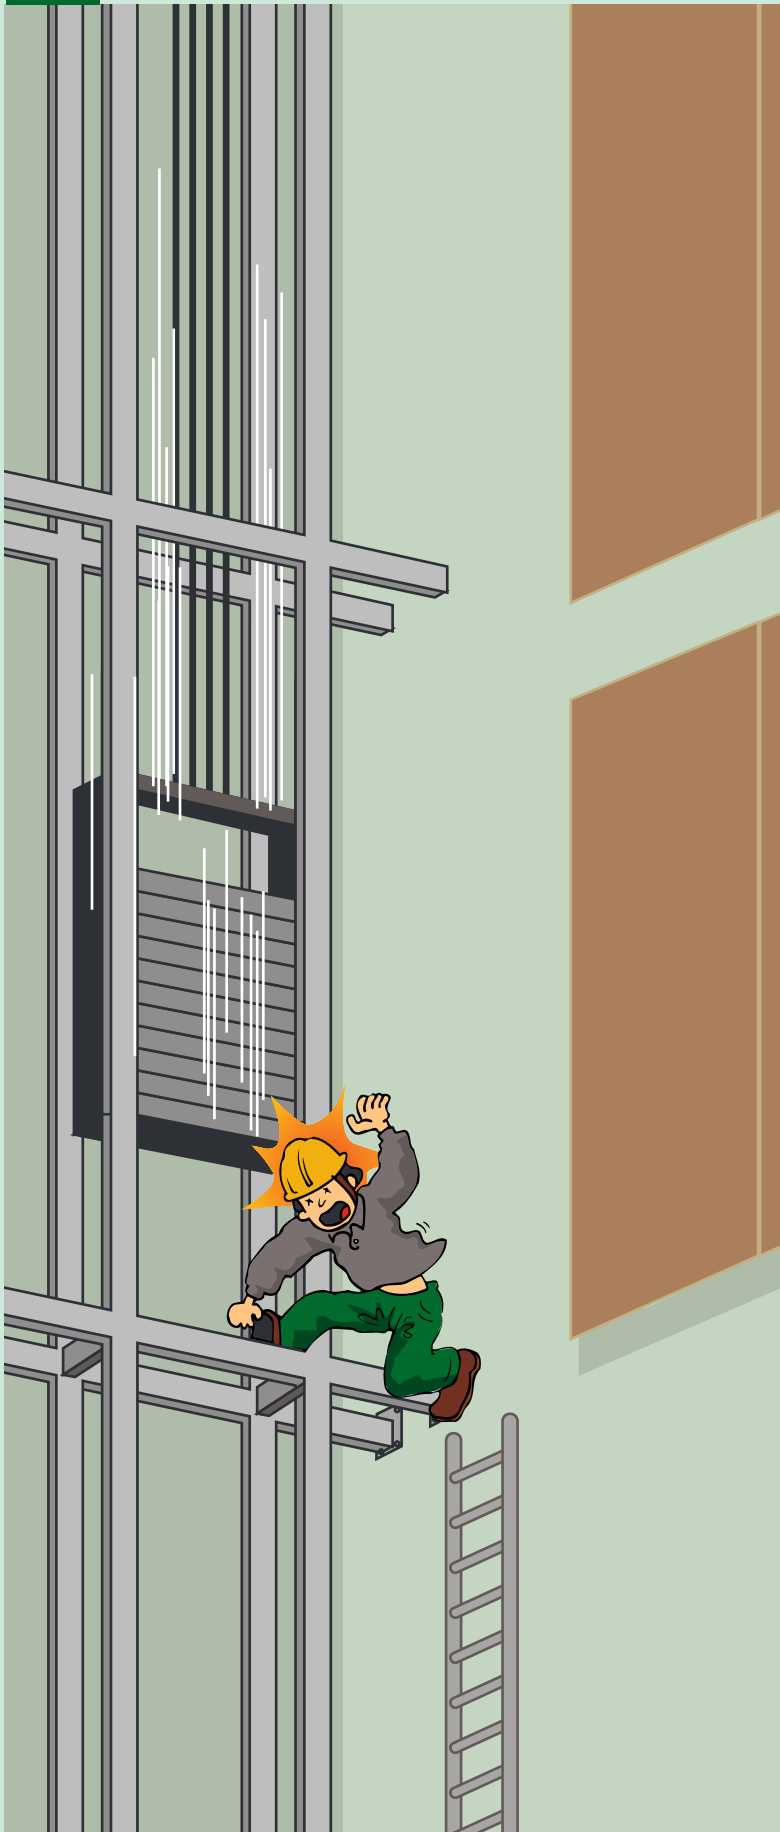
# 6 技工被夾於下降中的對重裝置和金屬架之間

意外發生當日，死者帶領兩名工人在升降機槽底更換鋼帶。工作完成後，他們隨即進行機廂運行測試。意外發生時，機廂停在1樓，而死者則進入了升降機槽內進行調校工作。稍後他大聲呼叫指示升高機廂。當機廂升高至大廈頂層時，與機廂反方向運行的對重裝置剛好抵達機槽底，把停留在對重裝置運行路徑金屬架上的死者夾住。

1. 對重裝置運行路徑的金屬架，只在UG樓層以下的地方才設有欄柵圍封。在UG樓層以上位置，運行中的對重裝置與金屬架之間存在引致工人被夾的陷阱。
2. 就有關升降機槽內的安全工作位置，並沒有向工人提供清晰的指導及指引。
3. 就位於不同位置工作的工人，沒有提供任何通訊裝置。

1. 進行升降機維修工作前，應進行風險評估，以找出有關危害及應採取的安全措施。
2. 須制定及記錄詳細的升降機安全工作程序。
3. 升降機的活動裝置須妥善圍封，以免工人被夾傷。
4. 在升降機機槽內，要清晰列明及指示安全的工作位置。此外，危險範圍亦應有明確標誌區分。
5. 須提供適當的通訊裝置及作有效的溝通安排。
6. 須提供適當和足夠的安全訓練、資料、指導和監督給予升降機維修工人。

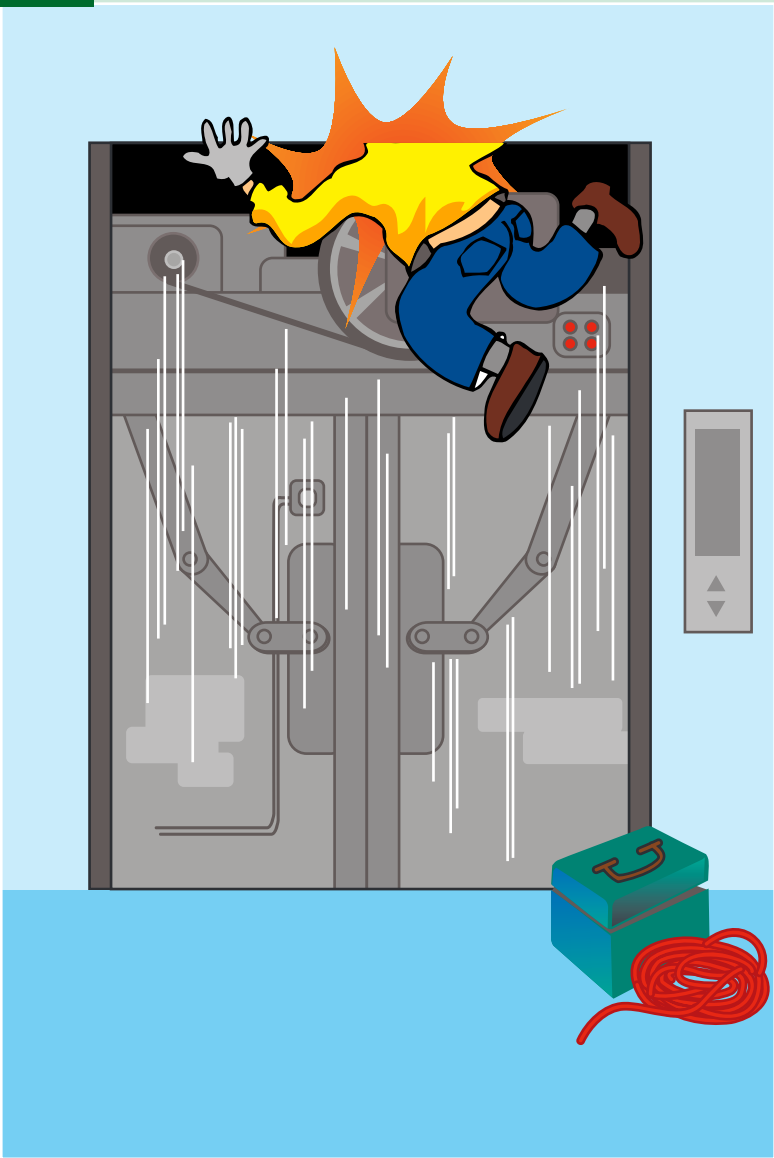
個案 7 工人被夾於上升中的機廂和門頂間

死者是一名升降機維修學徒，他在事發時正與一名技工檢查一部升降機。該部機廂停在一樓與下層中間，升降機的樓層門因升降機的互鎖裝置被干擾而保持開啟，而升降機的控制器則被轉換至“檢查”模式。在意外發生時，該名技工離開了工作地點片刻，而死者則獨自留在意外現場。當該名技工返回時，他發現死者在樓層門入口處被夾在機廂頂和樓層門框頂之間，而升降機的控制器被發現處於“正常運作”的模式。

1. 死者並沒有接受全面的訓練和缺乏經驗，但卻要獨自留在事發現場，而當時現場的樓層門已被開啟。
2. 死者可能是無意地把升降機的控制器從“檢查”轉換至“正常運作”的操作模式，以及並未意識到這時升降機會接收其他樓層發出的信號並作出回應。
3. 死者可能正在彎身操作機廂頂的按鈕。當機廂突然上升時，死者因而被夾在機廂頂和樓層門框頂之間。
4. 該部升降機的其他樓層並未有貼上任何告示，以通知住客升降機維修工程正在進行中。

1. 應向所有工人提供足夠訓練，特別是升降機的設計和構造，以及有關升降機保養工程的安全措施。
2. 非熟練工人或學徒不應在未有監管的情況下留在升降機機房、機廂頂或其鄰近處。
3. 當升降機保養工程暫停時，應將升降機樓層門關閉和鎖上，以防止未經許可的人進入機廂頂控制台。
4. 在升降機保養工程進行前及正在進行期間，應在各樓層貼上告示，禁止使用該部升降機。

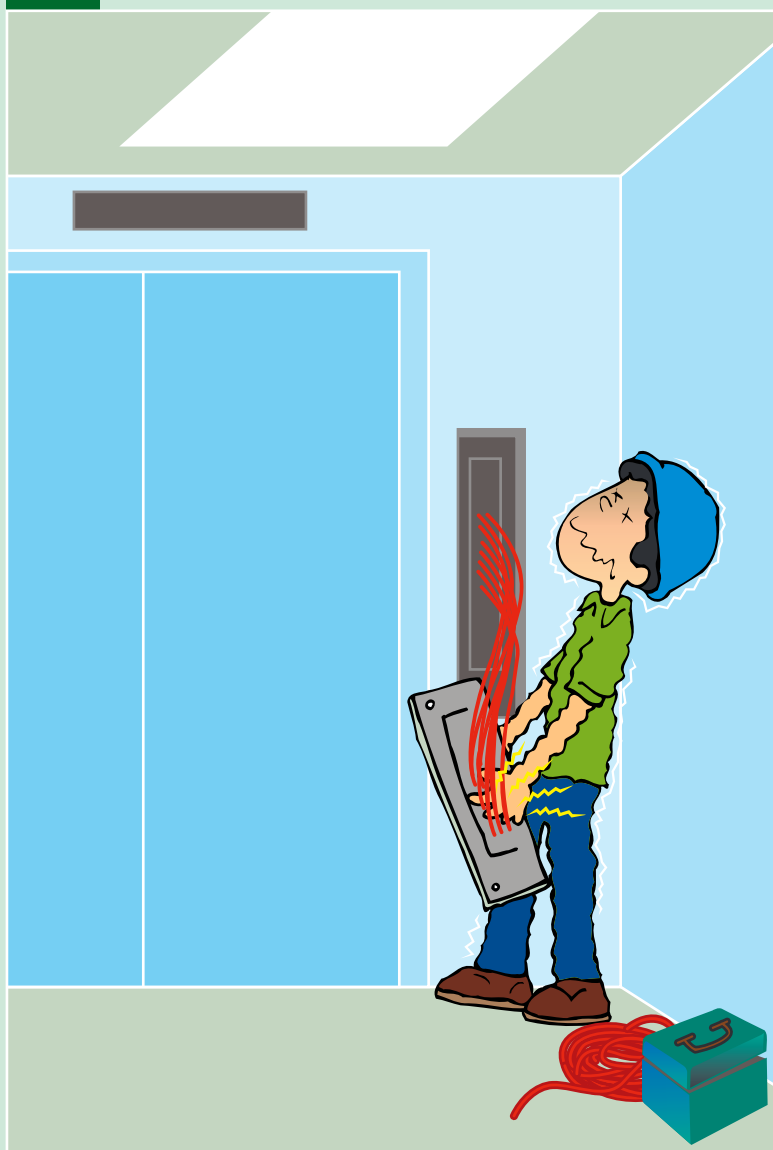
死者是一名升降機維修技工，他和另一位技工正在維修一部升降機的故障警鐘系統。在意外發生時，死者打開機廂內的操控板，以檢查操控板背部的電路系統。與此同時，另外的一位技工則走到升降機槽的底部，以潤滑油塗於電掣受阻塞的機械部分。當升降機槽底部的電掣恢復正常運作時，操控板的外露電纜接駁變成帶電，死者因而觸電死亡。

1. 因升降機機廂需要照明，供電給升降機操控板的電路系統的電源並沒有關上。
2. 當死者檢查操控板時，他不經意地接觸到該系統的外露導體，該導體由於升降機槽底部的電掣恢復正常運作而變成帶電。
3. 死者在工作時並沒有穿戴任何絕緣手套。

1. 在進行維修操控板工作之前，須先將供應操控板的電源關掉。
2. 須確保所有維修工作完成後，才可恢復供電給升降機操控板的電路系統。
3. 須為從事電力工作的工人提供絕緣保護設備，例如絕緣手套和絕緣蓆；而工人須適當地使用有關的安全設備。
4. 當供應機廂的電源被關閉，以進行維修或檢查工作時，須提供一組獨立於供應與機廂電源以外的照明設備。
