# 有關 翻新及維修工程 職業意外致命個案集

本冊子由勞工處職業安全及健康部編印

2018 年 9 月第二版 ( 本修訂版主要為插圖內工人配戴的安全帽  
加上帽帶。 )

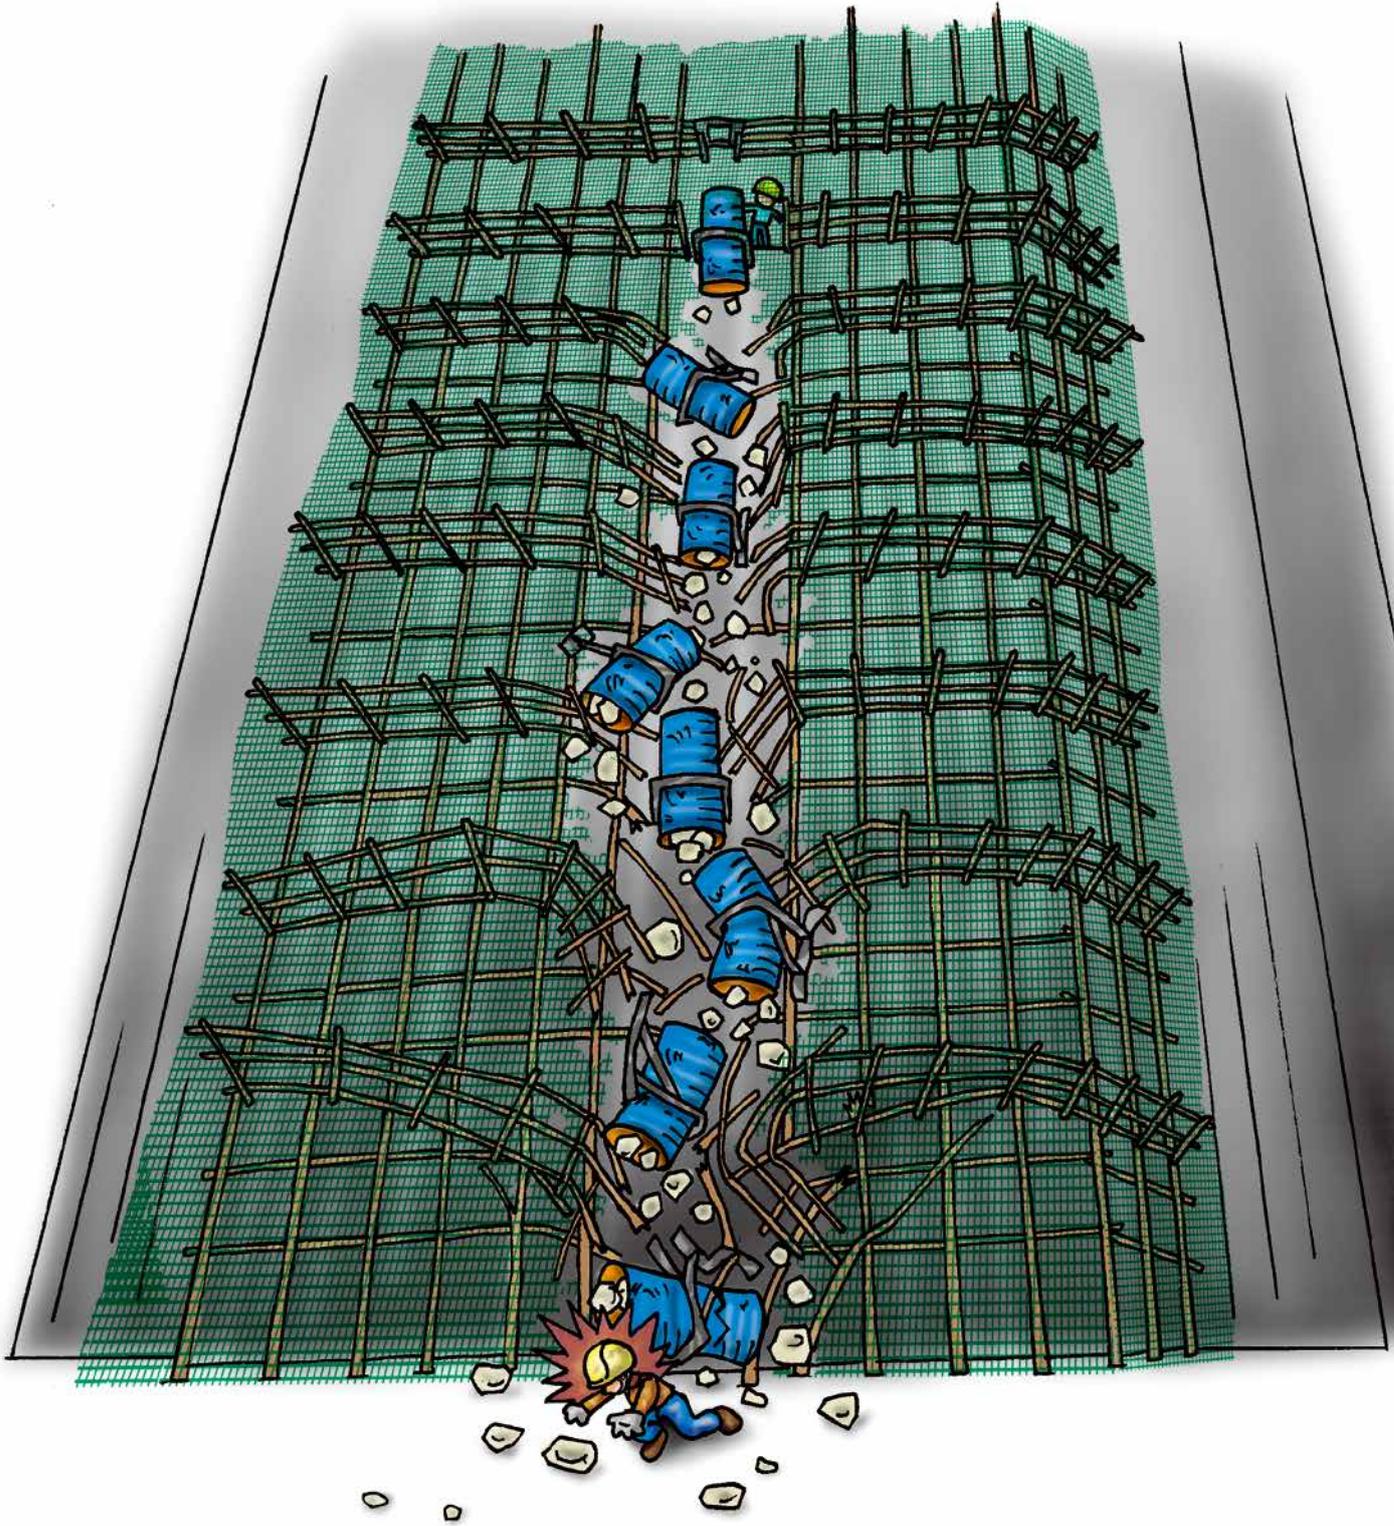
# 一名管工 被倒塌的垃圾槽擊中致命

在一個大廈翻新工程地盤，大廈的外牆安裝有多個垃圾槽，用以運送從各層移除的瓦礫。事故發生時，工人正在大廈上層清除外牆的紙皮石，並利用垃圾槽將瓦礫送到地面，此時，其中一個垃圾槽突然倒塌，令全組垃圾槽及瓦礫一併墜落，擊中當時正在地面平台工作的死者。

垃圾槽由一段段的 uPVC 管（一種塑膠聚合物）接合而成，以幾個鋼支架固定在大廈外牆。然而，垃圾槽的垂直負荷是完全依靠最底層的托架來承托。其它支架只是用來固定垃圾槽的位置。

垃圾槽並無依照任何工程設計建造。安裝工人未經訓練，亦沒有安裝垃圾槽的經驗。安裝後，垃圾槽結構的穩定性亦未經合資格人士檢驗。

倒塌的垃圾槽約長 50 米，直徑為 25 厘米，由 16 樓一直延伸至排放及收集垃圾的 LG2 樓。

uPVC 管並非構造垃圾槽的合適材料。其脆弱的特性未必能夠承託由各層跌落的廢棄紙皮石的衝力。垃圾槽直徑亦太小，讓大塊瓦礫可能導致槽管阻塞，構成槽內廢棄物堆積起來的風險。

負責人士並無採取預防措施，確保紙皮石倒進垃圾槽前已碎成小塊。亦沒有為工人提供有關安全使用垃圾槽的適當訓練、資料及指示。

此外，倒進垃圾槽的廢棄物體積可能過大，阻塞了垃圾槽，並在槽內堆積起來。由於最底層的托架未能支撐額外的負荷，致令垃圾槽自大廈外牆脫落並倒塌。

- a** 垃圾槽應由專業工程師妥為設計、建造及檢驗，方可使用。投入使用後，亦應善加保養。
- b** 應採取安全且對工人沒有危害的方法安裝垃圾槽。
- c** 應選用合適而堅固的物料建造垃圾槽。
- d** 應採取必要的預防措施，以免工人被墜下的材料及物件擊中。
- e** 必須提供充足資料、指示、訓練及監督，以確保工人工作時的安全。

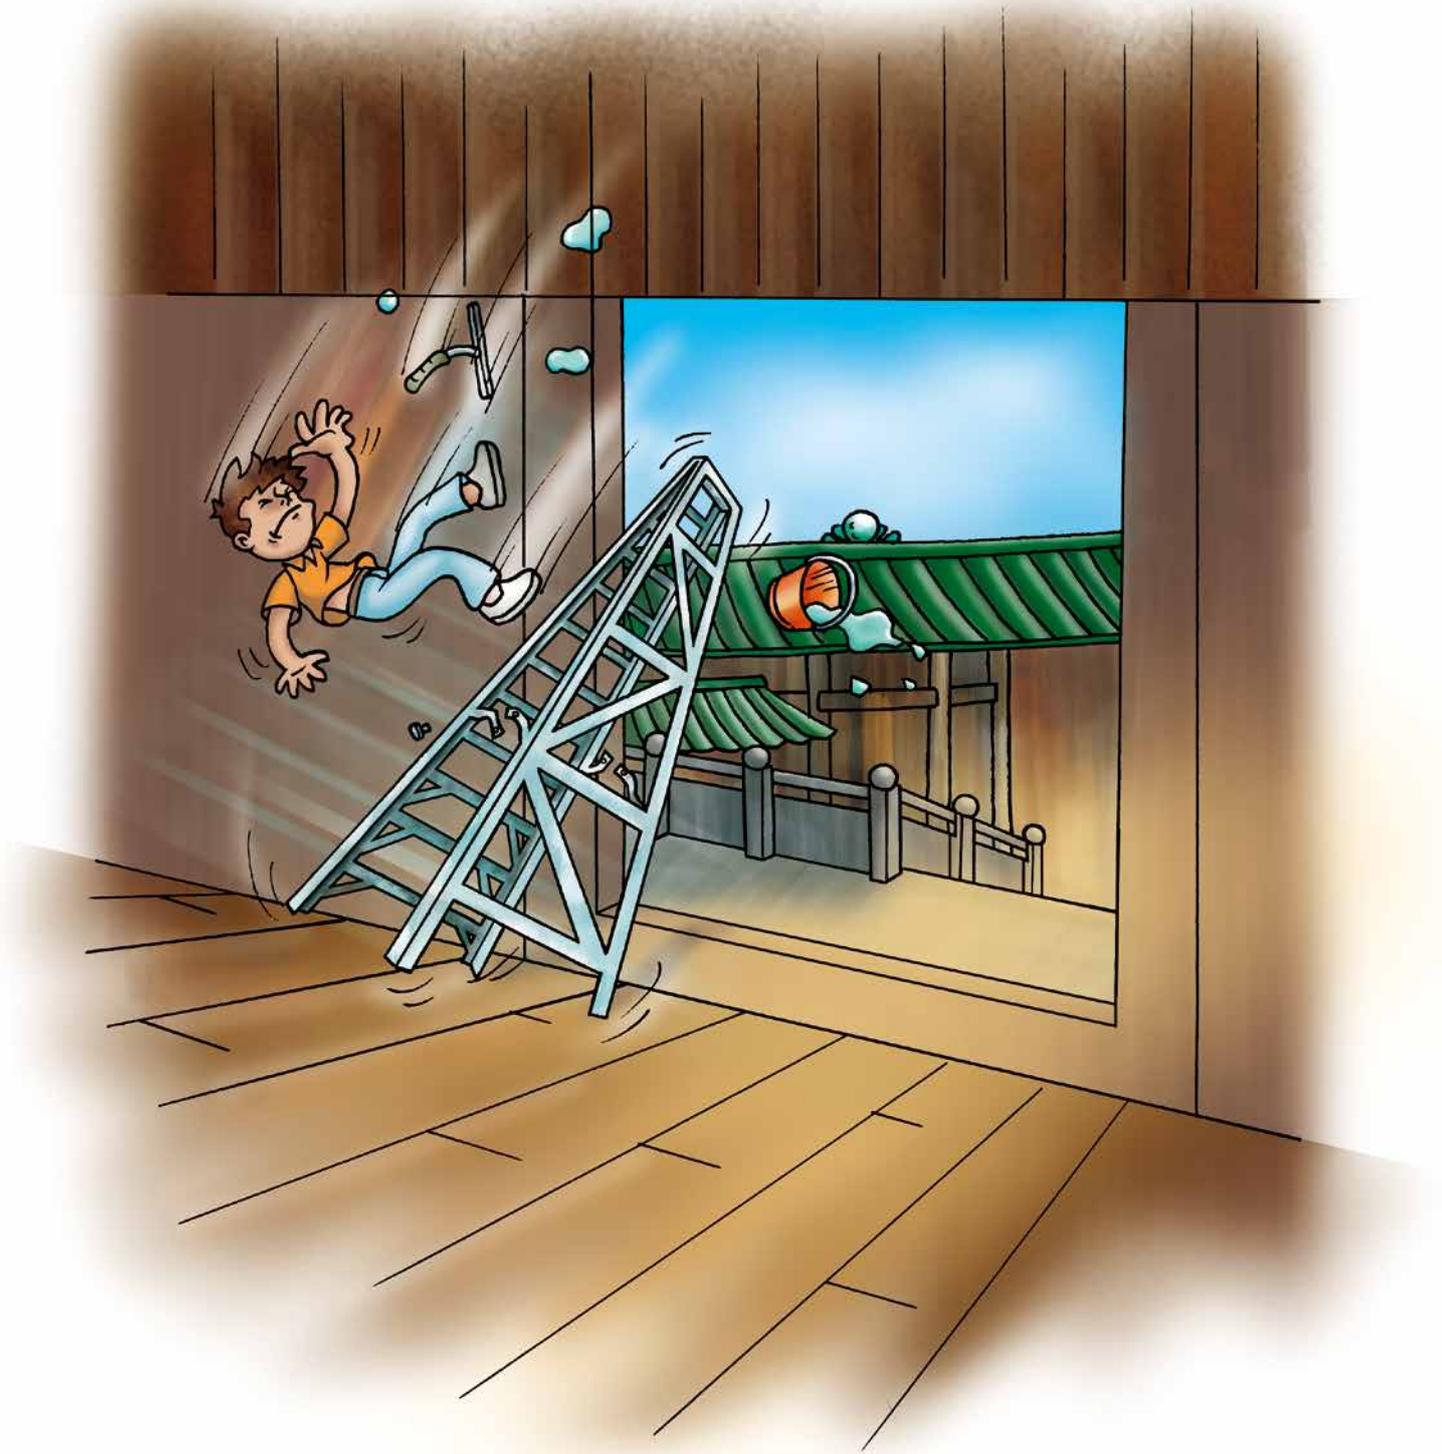
# 一名清潔工人在摺梯上工作時墮地

清潔承包商指派包括死者在內的一組工人在一間寺廟進行清潔工作。工人使用鋁質摺梯輔助清潔高處的窗戶。事故發生時，死者正騎坐在鋁質摺梯上清潔主殿入口上面的窗戶。他意外地失去平衡，連人帶梯一起跌到地上。死者頭部嚴重受傷，於翌日去世。

寺廟主殿入口的門道高 3.7 米，入口上面有一排窗戶，窗戶的上邊離地 4.5 米。

死者使用的鋁質摺梯只有一邊裝有踏腳梯級。水桶放在梯頂，其下有 11 個梯級。放置水桶的梯頂離地 3.1 米。倘若梯子完全張開架在地上，梯的前後兩端底部相距 1.56 米。

梯子原設有兩個限制裝置，以限制梯子前後兩端的張開幅度。不過，兩個限制裝置連接點的窩釘和介子都已失去。而其中一個限制裝置以一條鐵線縛著連接點，重新接駁。另外，亦使用一段電線將一條木橈杆縛在梯的前後兩端以限制梯子的張開距離。

梯腳的防滑橡膠墊已全部失去。由於寺廟的地面鋪有瓷磚，把沒有防滑橡膠墊的摺梯架在滑溜的地面上，在高處進行清潔工作，是既不穩定也不安全。

- a** 應為在高處進行清潔窗戶的工人提供合適的工作台。
- b** 摺梯應構造良好並妥善保養。
- c** 必須提供充足資料、指示、訓練及監督，以確保工人工作時的安全。在切實可行情況下，高空工作應由合資格人士嚴密監督。

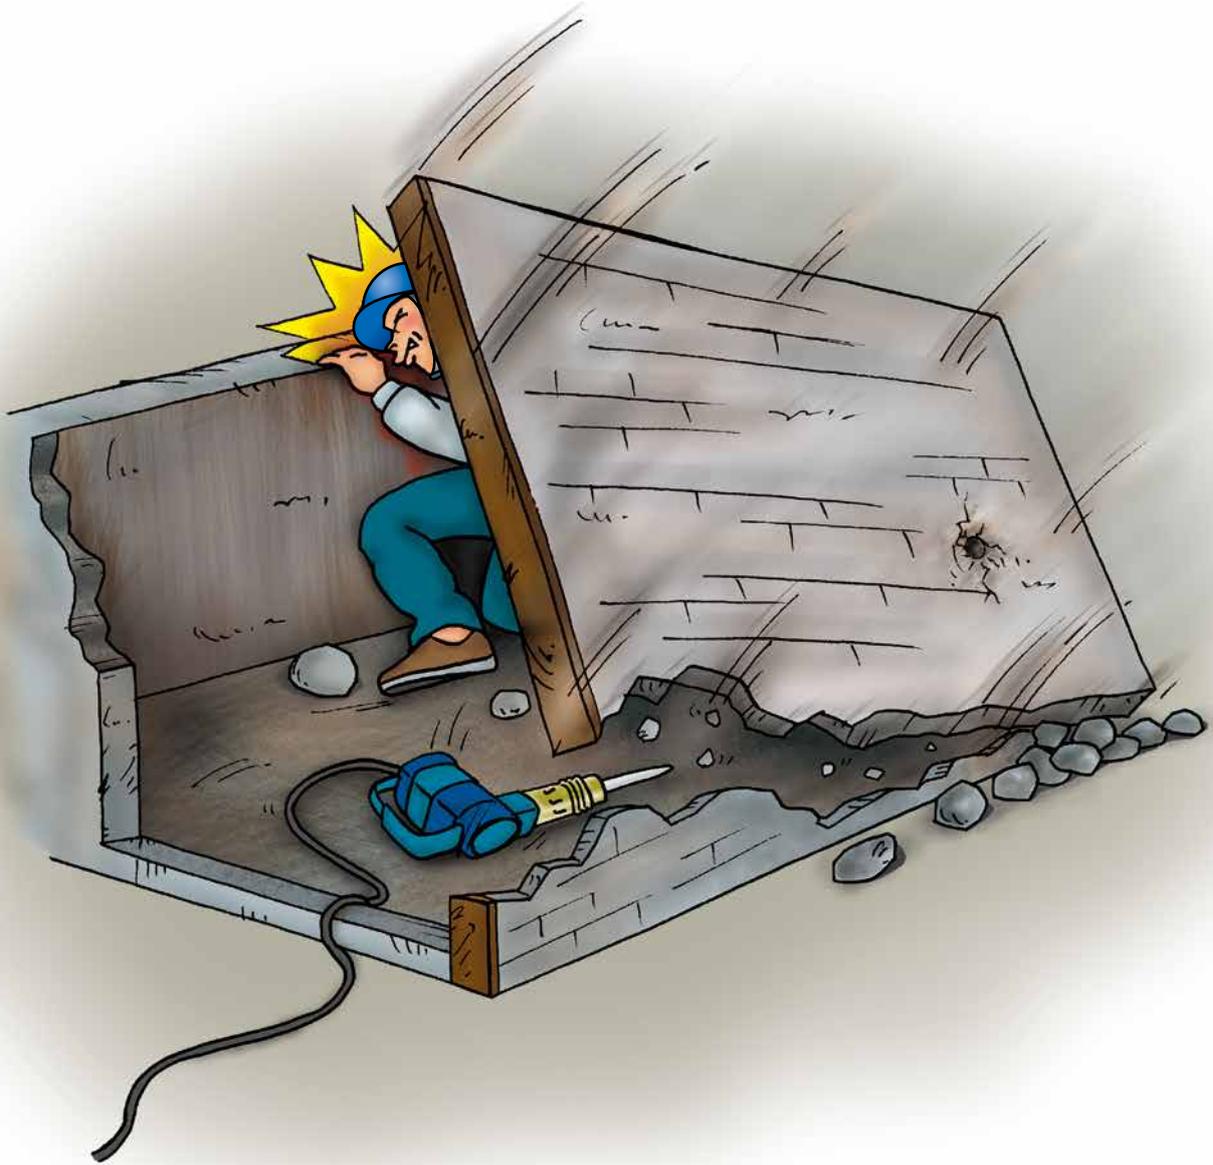
# 一名工人被拆卸中的磚牆擊中

一名承包商受聘拆除住宅大廈天台上的違例建築物。拆卸期間，一名工人使用手提式電動石屎軋碎機來打碎磚牆。整面牆壁突然倒塌，擊中該名工人。他被夾於塌下的牆壁和旁邊的矮牆之間，不幸喪生。

意外發生前，要拆除的磚牆的大半牆腳已被挖掉。承包商計劃用一根繩子把那面牆壁拉倒。

在倒塌的牆壁上發現一個洞，其直徑與現場發現的手提式電動石屎軋碎機的鑽頭的直徑相符，相信死者正試圖用電動石屎軋碎機來打碎牆壁。被挖了牆腳的磚牆穩定性抵受不了外力，以致倒塌。

拆卸前沒有進行風險評估。被挖了牆腳的磚牆沒有人看管，也沒有利用臨時結構物加以支撐，周圍亦沒有圍欄隔開，亦沒有張貼警告告示。

死者未獲提供任何安全資料、指示、訓練及監督。

- a** 應就拆除磚牆制訂一套安全的工作制度。採用由上至下的拆除方式。
- b** 在可能發生危險的地方應明確區劃並以圍欄隔開。未經許可，任何人士不得入內。
- c** 應使用臨時支撐物穩固拆除中的磚牆。若沒有人看管，應該在顯眼處張貼警告告示。
- d** 必須提供充足資料、指示、訓練及監督，以確保工人工作時的安全。

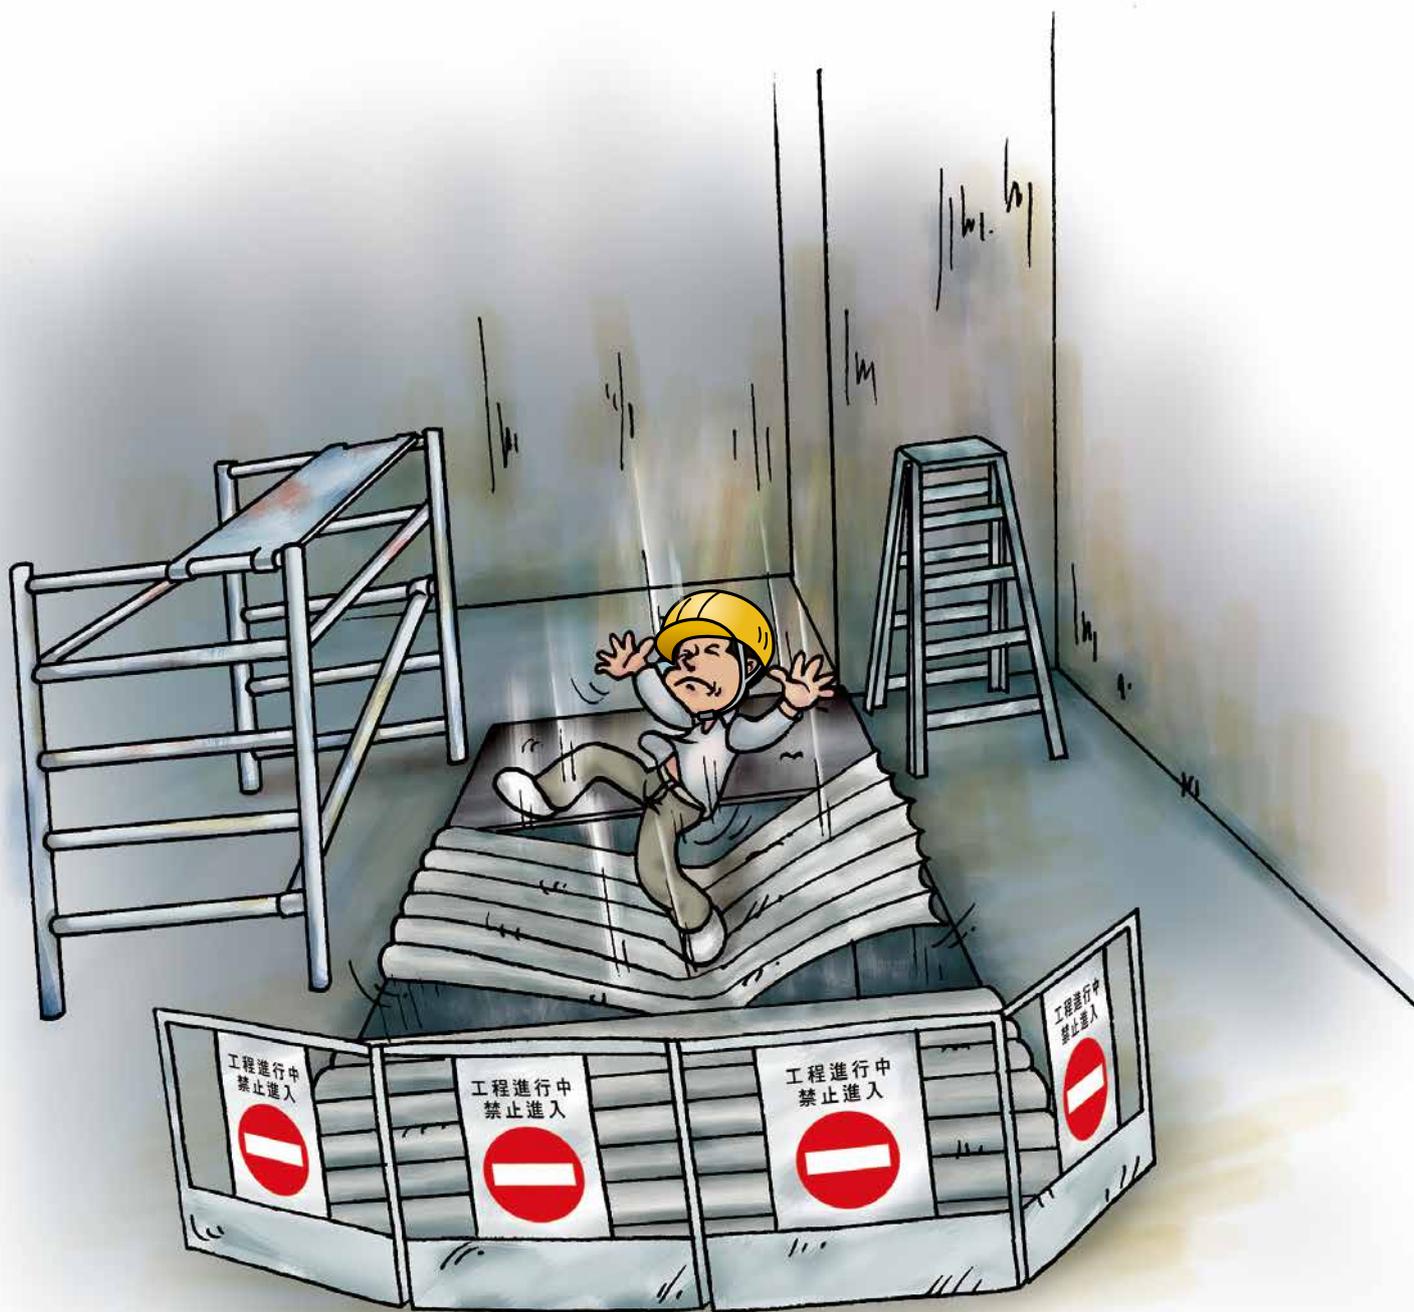
## 一名工人 由樓面洞口跌至下一層

一個鐵路變壓站的機房正進行電力及空調改善工程。貫穿上層機房與下層機房之間地台的風槽須予拆除。風槽拆掉後，樓面露出一個 3 米 x 1.8 米的洞口。該樓面洞口當時用一塊金屬板和兩塊波紋板覆蓋。意外發生前，死者及其管工正在下層機房工作。死者被指派到上層機房，向在該處工作的人拿取一件工具。死者在上層機房從樓面洞口附近工作中的工人那裡拿到工具後，不慎踩在覆蓋著樓面洞口的蓋板上。其中一塊波紋板移位，他就跌到垂直距離 7 米的下一層。

金屬板和波紋板的尺碼均小於樓面洞口的面積。因此，只能打橫覆蓋在樓面洞口較短的一面，並且沒有靠緊地固定，容易移位。

樓面洞口只有正前面裝有圍欄。其餘三面並沒有適當的防護。

沒有張貼警告，顯示樓面洞口的存在。

- a** 樓面洞口應妥善圍封或覆蓋，以免工人由高處墮下。
- b** 用於覆蓋樓面洞口的物料應具足夠的面積、結構堅固，並固定於適當位置。
- c** 應在樓面洞口範圍的顯眼處張貼告示，警告工人有關可能從高處墮下的危險。

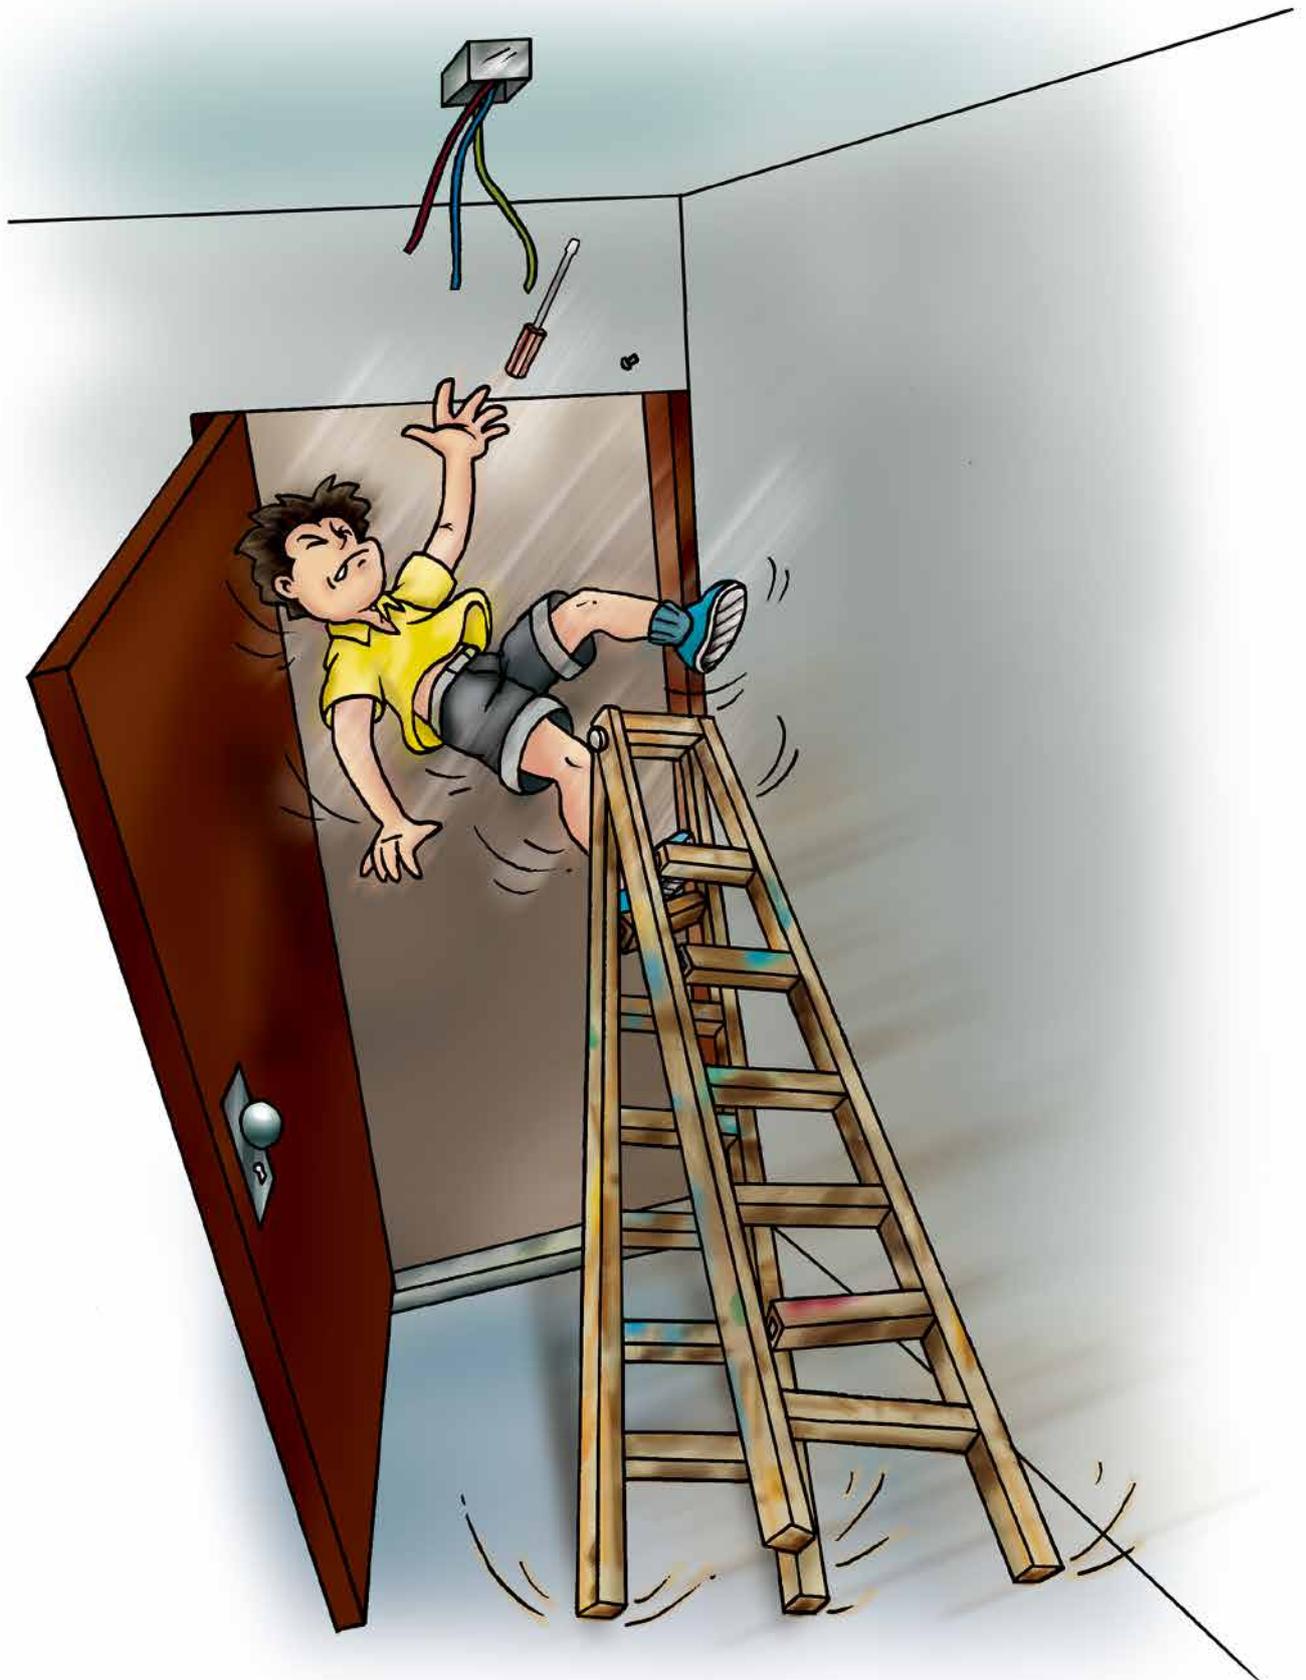
# 一名工人在木摺梯上進行電力維修工程時跌下

一所正在翻新的學校建築物正進行電器維修保養。死者及其一組工人負責在學校附屬的禮拜堂天花板上安裝電線槽。意外發生前，死者騎在一張有 6 個梯級的木摺梯上，進行平水測量工作。死者在工作中失去平衡，連人帶梯翻倒在地上，頭部嚴重受傷，及後去世。

附屬的禮拜堂天花板離地 3.5 米，地面平坦。

摺梯並無善加保養，連接梯子前後兩端的兩個金屬鉸位已變形鬆開，摺梯只有一邊留有限制前後兩端張開幅度的限制裝置。再者，梯子張到最大架於地面時，四隻腳的其中一隻離地短了 15 毫米。這些不穩定狀況令梯子在使用時產生搖晃。

意外涉及的摺梯全面張開時高 1.78 米。死者須騎坐在梯頂或梯頂之下的第二級，並完全伸出雙手去進行平水測量工作。這種姿態令他不能用手扶著梯子保持平衡。外伸身體的姿勢可以令本來已不穩定的摺梯搖晃及翻倒。

現場並沒有為在高處進行平水測量工作提供適當的工作台，也沒有防墮設備，如安全吊帶、獨立救生繩或其他適合的繫穩物等。

進行電線槽安裝及平水測量工作前沒有進行風險評估，亦沒有制訂及實施安全預防措施，防止工人從高處墮下。

- a** 若工作不能安全地在地面進行，應提供設有圍欄及踢腳板的合適工作台。
- b** 應定期檢查及妥善保養摺梯，以確保其在安全狀況下使用。
- c** 應進行風險評估，並制訂和實施安全的工作方法。
- d** 必須提供充足資料、指示、訓練及監督，以確保工人工作時的安全。在切實可行情況下，高處工作應由合資格人士緊密監督。

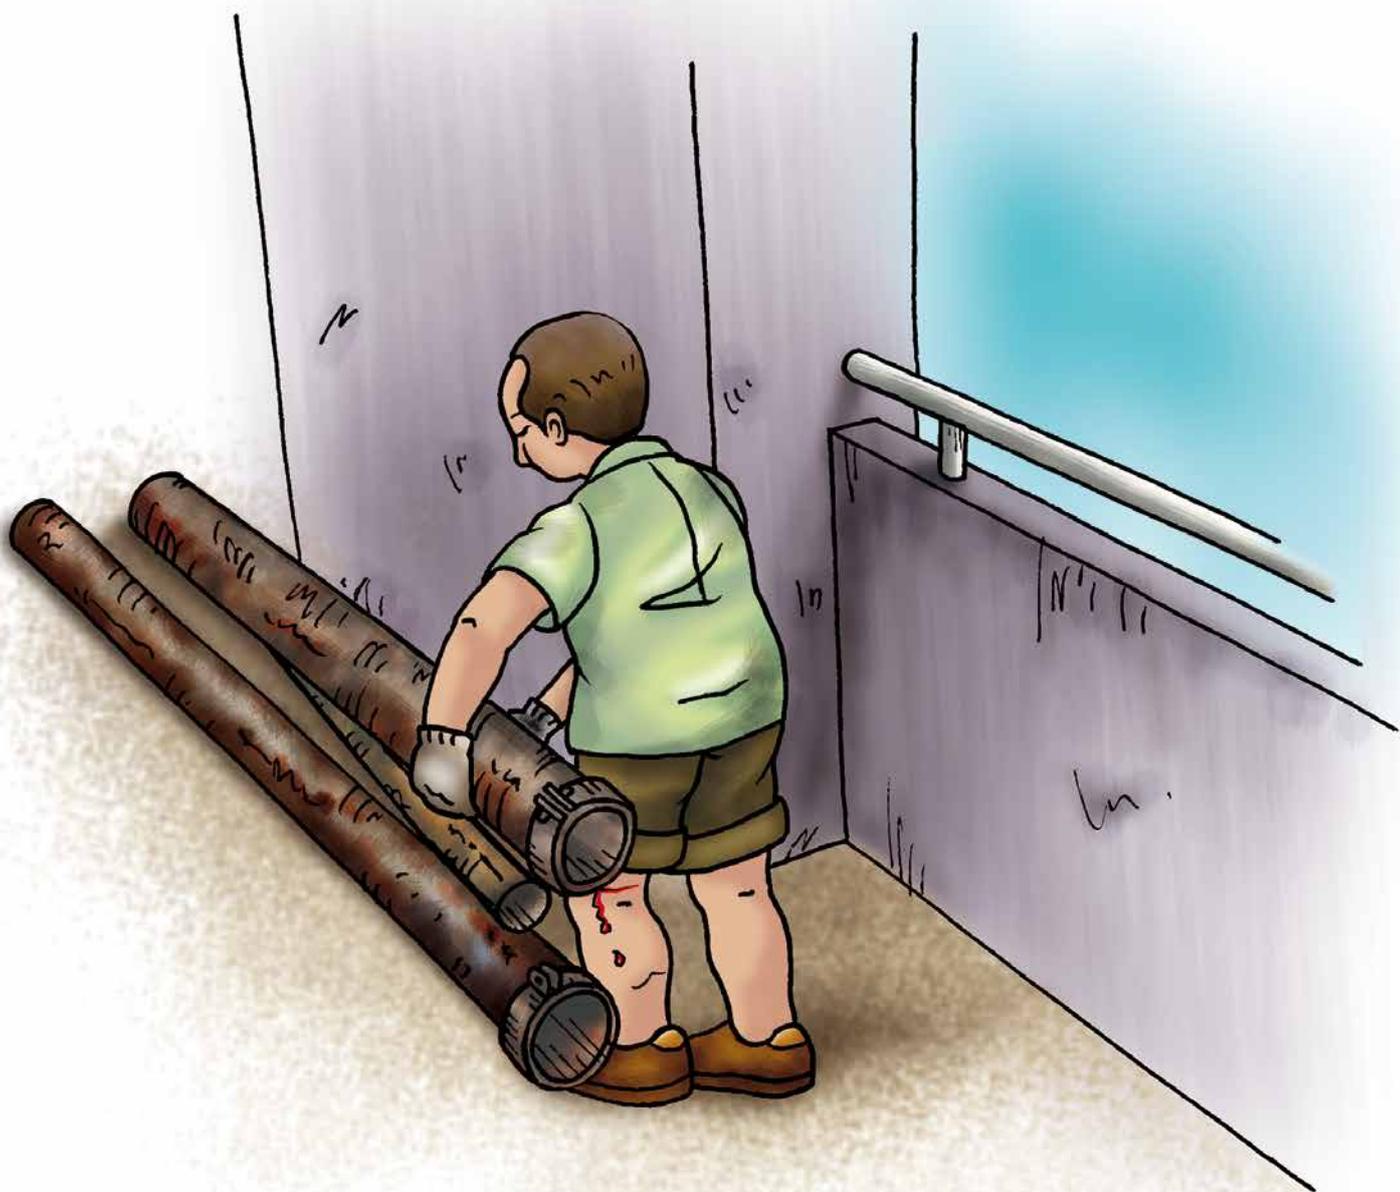
## 一名工人被割傷，事後死於感染

一幢獲翻新的住宅大廈正進行更換排污水管及其他水喉工程。死者及兩名同事被指派在天井內拆卸排污水管。該兩名同事在較高位置拆卸排污水管，而死者則留在天井的地面，負責接過兩名同事拆下來的管子。工作進行中，死者左腿被鋒利的喉管夾斷批口割傷。受傷後，他沒有即時清洗及妥善敷裹傷口，又沒有求醫，傷口受到感染，數日後身亡。

排污水管更換工程前並沒有進行風險評估，亦沒有制訂及實施處理鋒利物件的預防措施。

此外，負責人士並無向工人提供合適的衣物及個人防護裝備。死者工作時只穿著一條「牛仔」短褲。

死者左腿被割傷後沒有即時清洗及妥善敷裹傷口，而只用一塊布料包紮，事後又沒有求醫，結果傷口被病菌感染以致後來身亡。

- a** 排污水管更換工程前應進行風險評估。應制訂及落實執行安全工作程序，包括確保安全處理被拆下管子鋒利管口的措施。
- b** 工人應獲提供及使用所需的工作服及個人防護裝備。
- c** 工人在工作時受傷，傷口應即時接受妥善的急救處理，並儘早尋求醫生診治。
- d** 必須提供充足資料、指示、訓練及監督，以確保工人工作時的安全。

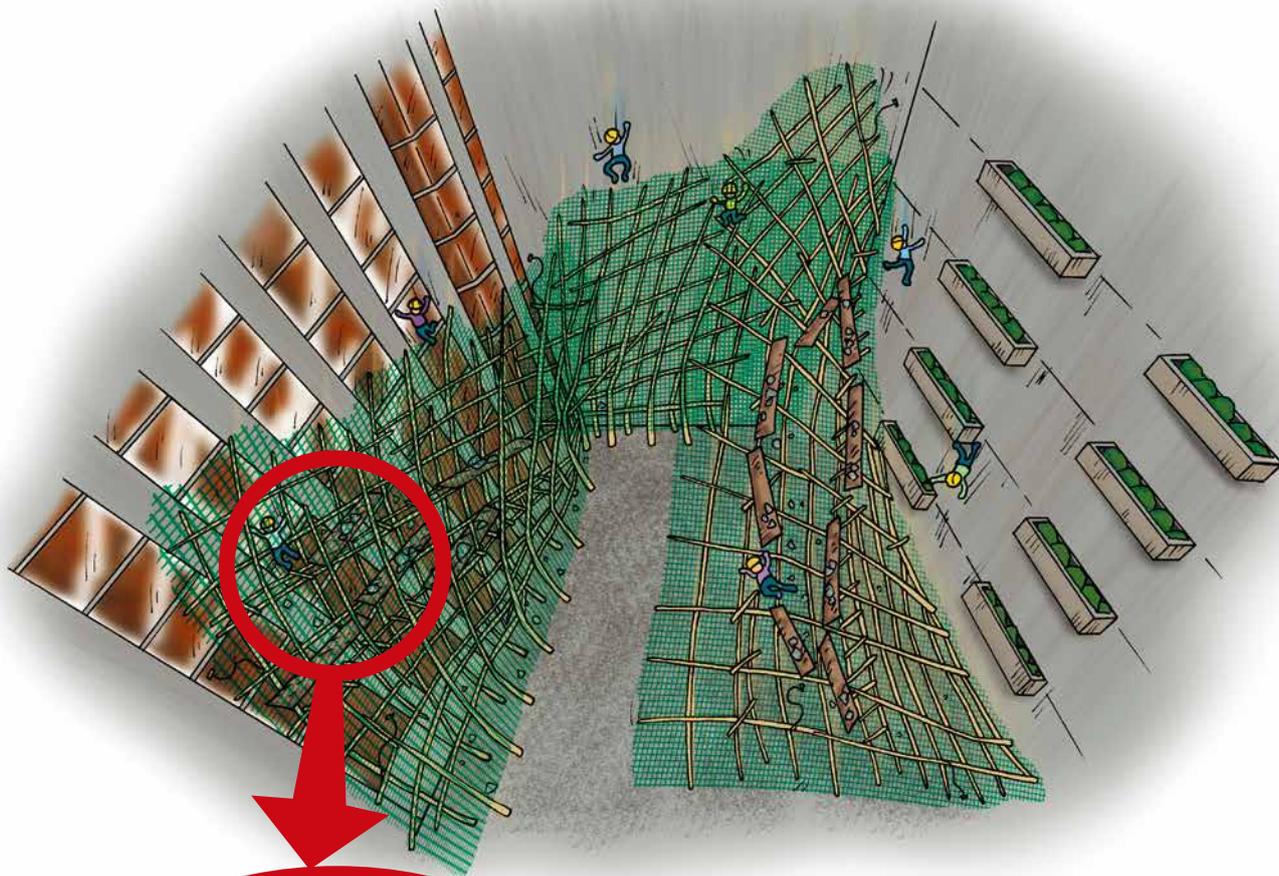
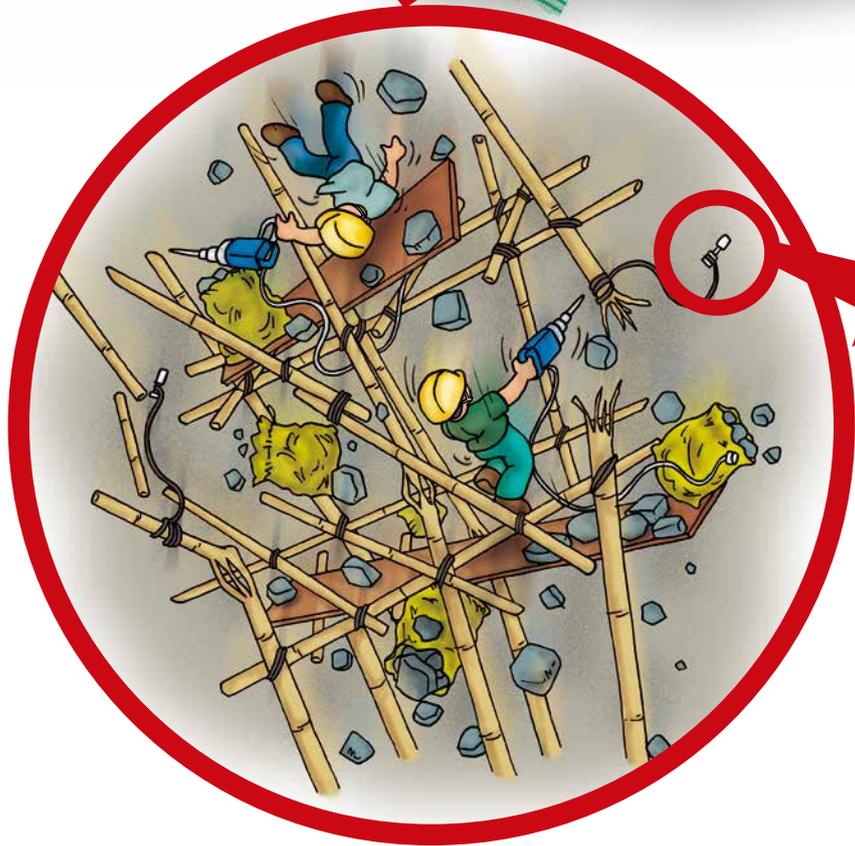
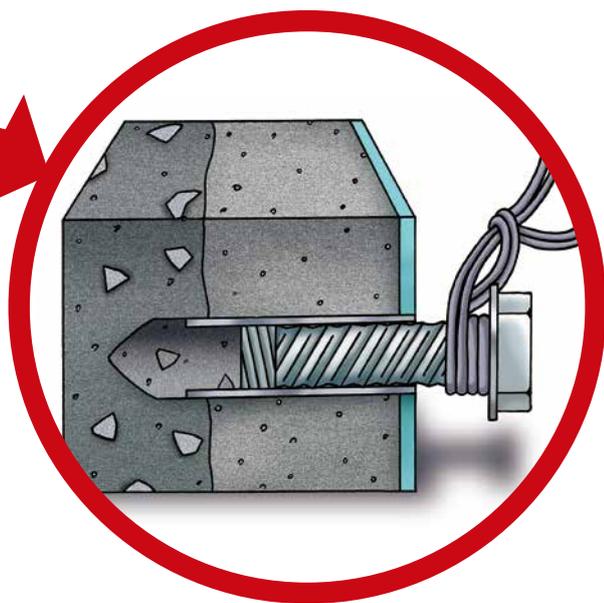
## 多名工人在大型竹棚架倒塌時受傷

事發當日上午，逾 30 名來自各行各業的工人在竹棚架上工作。他們忙於拆下窗戶玻璃及窗框和砍除外牆的紙皮石。棚架上的工作台及斜棚續漸聚積了上千公斤的廢料，包括紙皮石、水泥沙層和拆下的玻璃及窗框。在午飯復工後，最多工人工作的竹棚架忽然間倒塌。另外三個棚架亦隨之相繼倒塌在開放式的庭院上。工人隨塌下的棚架一同墮下，結果造成一名工人死亡和十六名工人受傷。

四個竹棚架中，有兩個寬 35 米，高 37 米，而另兩個寬 16 米，高 37 米。儘管該等棚架的規模龐大，卻非由專業工程師設計，且並無正式的建造細節及設計工程計算，也沒有制訂及實施有關竹棚架搭建、檢查及保養的工作程序。

竹棚架的設計及建造，僅是基於由牆上拆下的紙皮石層的負荷而作的初步估算。然而，由於紙皮石、水泥沙層、窗戶玻璃及窗框幾乎同時拆下。實際的負荷比原本的估算大得多。

工地利用絞車與金屬桶運送廢料至天台。為方便金屬桶的上落，竹棚上一些橫杆被拆下來，棚架的整體結構堅固程度因而降低。

棚架利用一些鍍鋅鐵線和「拉爆」螺栓釘牢在牆上，以限制棚架的橫向移動。然而，大廈牆壁上並沒有安裝金屬托架，作為棚架的中介支撐。牆上也沒有窗台或其他結構支撐點，來分擔棚架的負荷。

所採用的鍍鋅鐵線直徑界乎 1.06 毫米至 2.34 毫米之間，遠遠低於《竹棚架工作安全守則》（二零一七年九月第四版）規定的 6 毫米標準規格。此外，在砍除紙皮石時，部分的鍍鋅鐵線亦給砍斷了。

部份「拉爆」螺栓沒有適當地固定及釘牢在大廈的牆上。套筒的尾部擴張不夠，在紙皮石及水泥沙層砍掉後，覆蓋

螺栓的深度隨之減少，螺栓的摩擦抓著力亦大大減低。

由於竹棚架的支撐不夠，有些穩固物經不起負荷。部分鍍鋅鐵線斷裂，而有些螺栓亦被拉出。其他穩固物同樣承受不起轉移過來的負荷，結果所有穩固物相繼失效，造成四幅棚架逐一倒塌。

- a** 竹棚架應由專業工程師設計及審批，該工程師應為根據香港工程師學會章程屬土木工程或結構工程專業的會員。
- b** 竹棚架的設計師與地盤工作人員之間應建立及保持有效的溝通。為確保搭建竹棚架及其後的保養工作妥善進行，應向有關地盤工人提供完整而清晰的設計圖。
- c** 設計及建造棚架時，應充分考慮有關工程活動與相關負荷的資料。
- d** 應委派具備足夠資歷與專業知識的合資格人士，監督棚架的搭建、保養及檢查，以確保棚架的一切修正及

改動均屬適當，而沒有對其穩定性構成風險。

- e 應制訂及實施工作安全制度，協調在竹棚架上開展的多項工作。

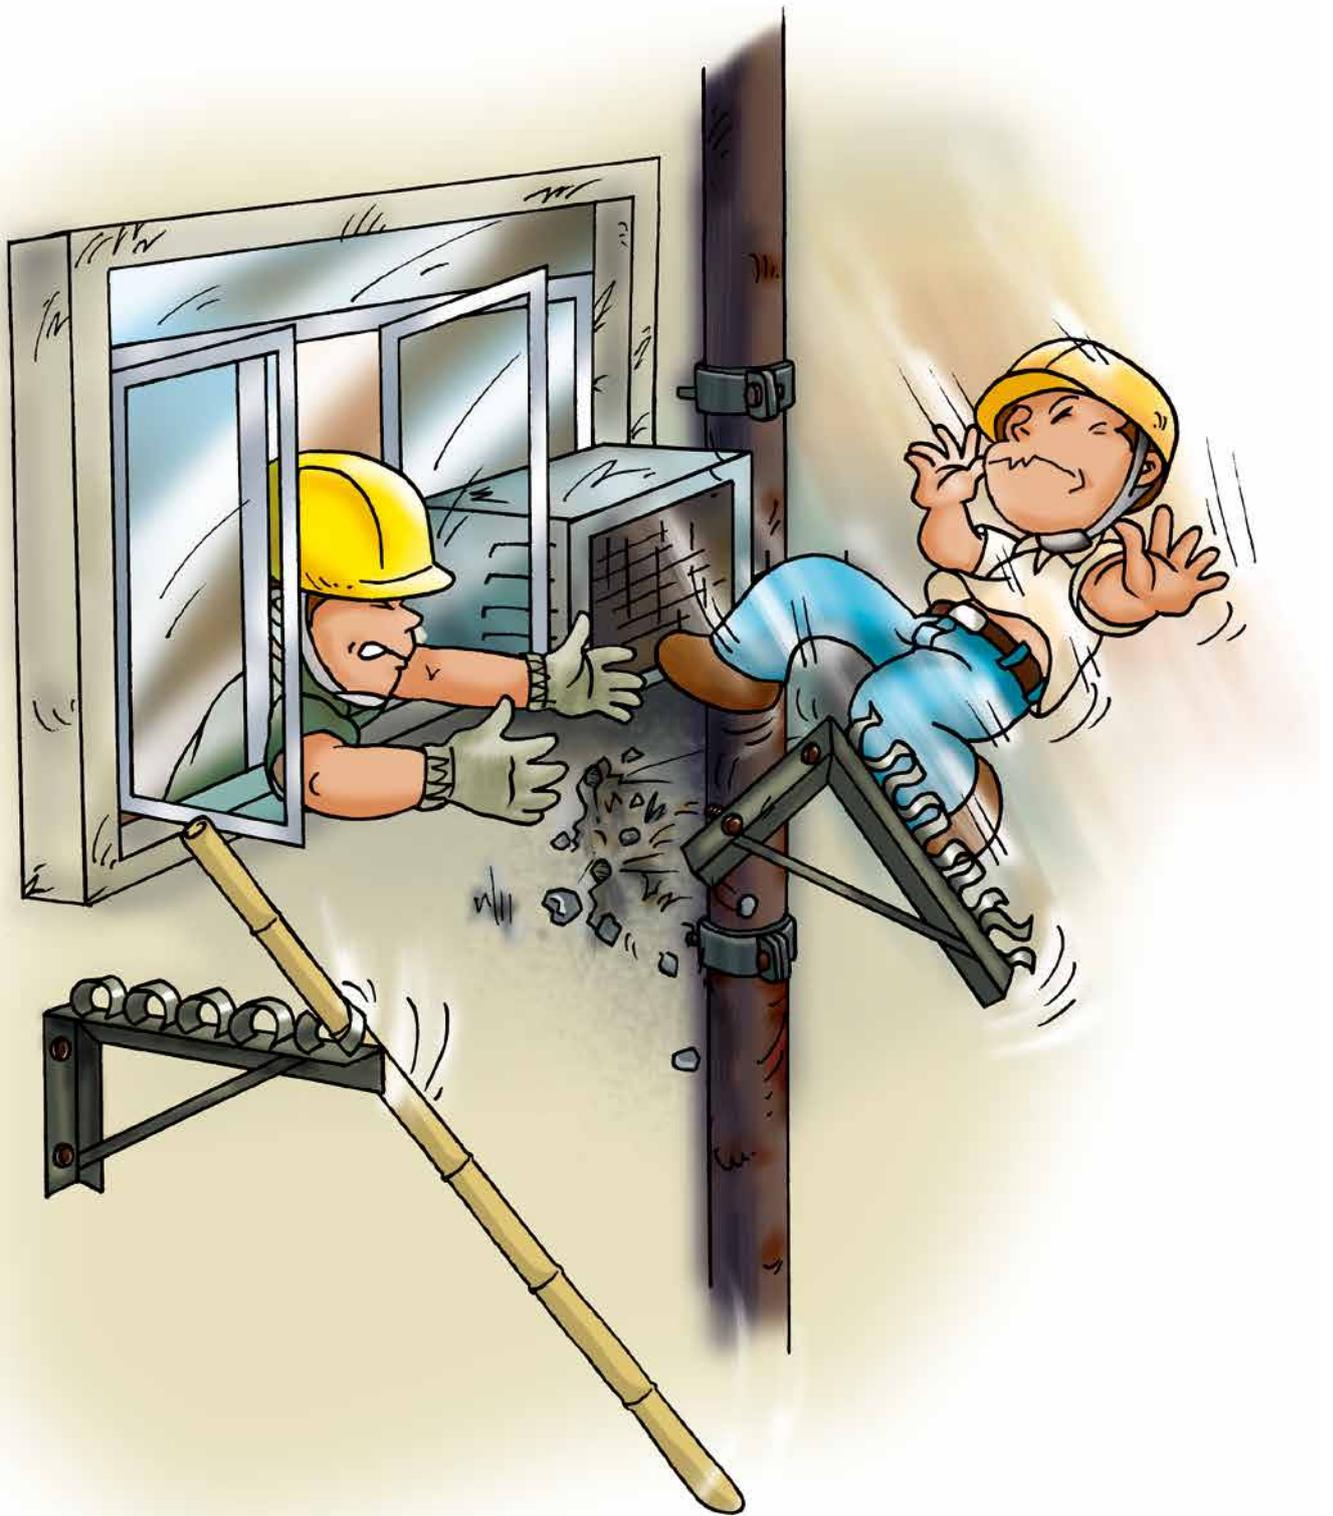
## 一名棚工在拆除「狗臂架」懸空式棚架時，由高處墮下

水喉工清理好堵塞的排污水管後，棚工便著手拆卸「狗臂架」懸空式棚架。死者當時負責拆除該單位外的棚架，而另一名棚工則負責在住宅單位內收拾拆下的竹竿。當死者拆到最後一根架在兩個金屬托架上的竹竿時，其中一個金屬托架突然自外牆脫落，死者就隨金屬托架一併跌至地面，重傷死亡。

除晾衣架的兩個金屬托架外，所搭建的「狗臂架」懸空式棚架還有其他的竹竿支撐。然而，在拆卸工作的最後階段，兩個金屬托架成了棚架的唯一支撐。

每一個金屬托架都是用兩個螺栓固定在牆上。兩個金屬托架的安裝歷時已久，金屬托架與螺栓均已腐蝕。腐蝕後螺栓的拉出阻力已大大減低。

大廈外牆由紅磚建成，並塗上一層薄薄的批盪。夾住螺栓的建築材料承受不住強大的拉出力。當死者站近其中一個金屬托架時，他的體重令這個托架自牆上分離。

現場並沒有安裝合適的繫穩物或獨立救生繩，用來繫穩安全帶或安全吊帶，也沒有提供安全網或其他的防墮裝置。

- a** 「狗臂架」懸空式竹棚架必須妥善設計，並具足夠支撐。所搭建的棚架在使用前必須經由合資格人士檢查，並證明其處於安全工作狀態。
- b** 任何已安裝在大廈外牆的現有裝置托架，在未知其承托力前，不應用於支撐竹棚架之用。
- c** 搭建棚架前應進行風險評估，並應制訂及實施搭建及拆除棚架的安全工作程序。
- d** 從事拆卸竹棚架的工人應充分及正確使用安全吊帶，並將其緊緊繫於安全繫穩物或獨立救生繩上。
- e** 必須提供充足資料、指示、訓練及監督，以確保工人工作時的安全。

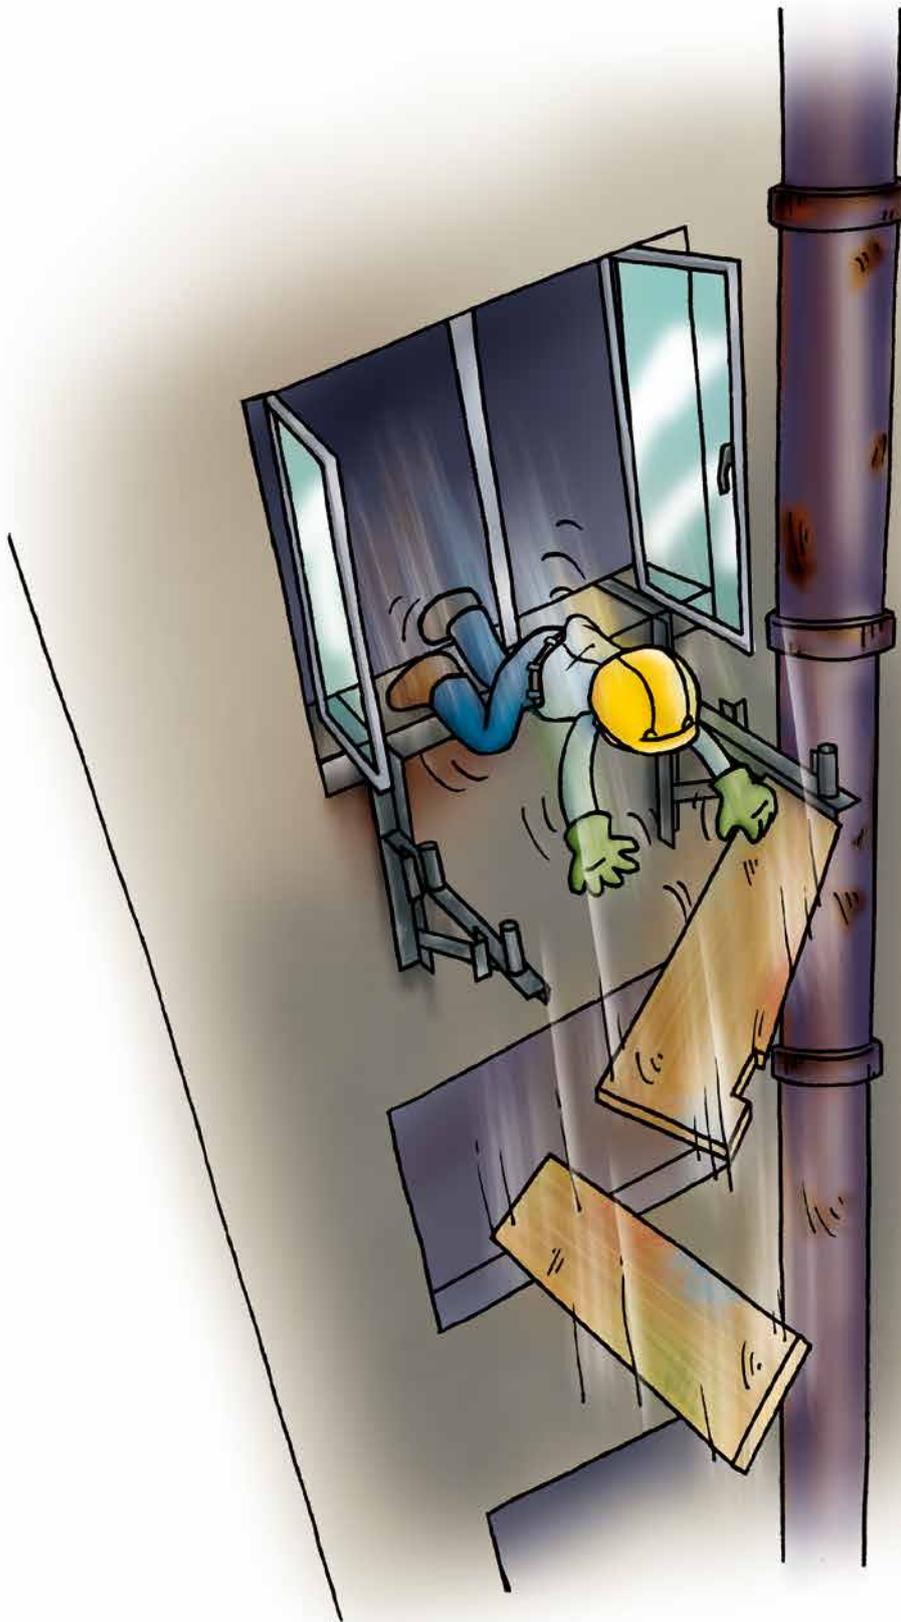
# 一名工人在搭建「狗臂架」懸空式工作台時由高處墮下

意外發生當日，水管加設托架的工作已完成。承建商的經理、死者及同事正要為金屬水管進行油漆工作。他們預算利用「狗臂架」懸空式工作台來進行油漆工作。在 16 樓搭建工作台時，死者由離地 82 米的窗口墮下，跌至地面死亡。

要在窗台上安裝兩個金屬托架支撐，死者只要站在升降機大堂的地面就可以做到。但如果他只站在地面，就不能將木板放置在金屬托架支撐的遠端定位，因該距離約為 1 260 毫米。故此，死者走到窗台上鋪設木板。

現場裝有一條獨立救生繩。但未經註冊專業工程師測試、檢查及證明是可以安全使用。

死者在窗台上工作時並沒有使用防墮安全吊帶和獨立救生繩。

負責人士亦沒有進行風險評估，以確定是否適宜在該工地使用「狗臂架」懸空式工作台。

工作台搭建工作並無合資格人士監督。

- a** 應採取足夠措施，預防工人從高處墮下。措施應包括提供和使用適合該環境及所進行工作的工作台（例如，在此個案可使用「吊船」）及妥善保養工作台。
- b** 搭建工作台應由曾受訓練及具備足夠經驗的合資格工人進行。
- c** 應提供合適的防墮裝備，給有從高處墮下風險的工人配戴。並推行有效的監督制度，確保工人充分及正確地使用安全裝備。
- d** 必須提供充足資料、指示、訓練及監督，以確保工人工作時的安全。
