# 職業意外致命個案分析

(第四集)

勞工處  
職業安全及健康部

2008年3月版

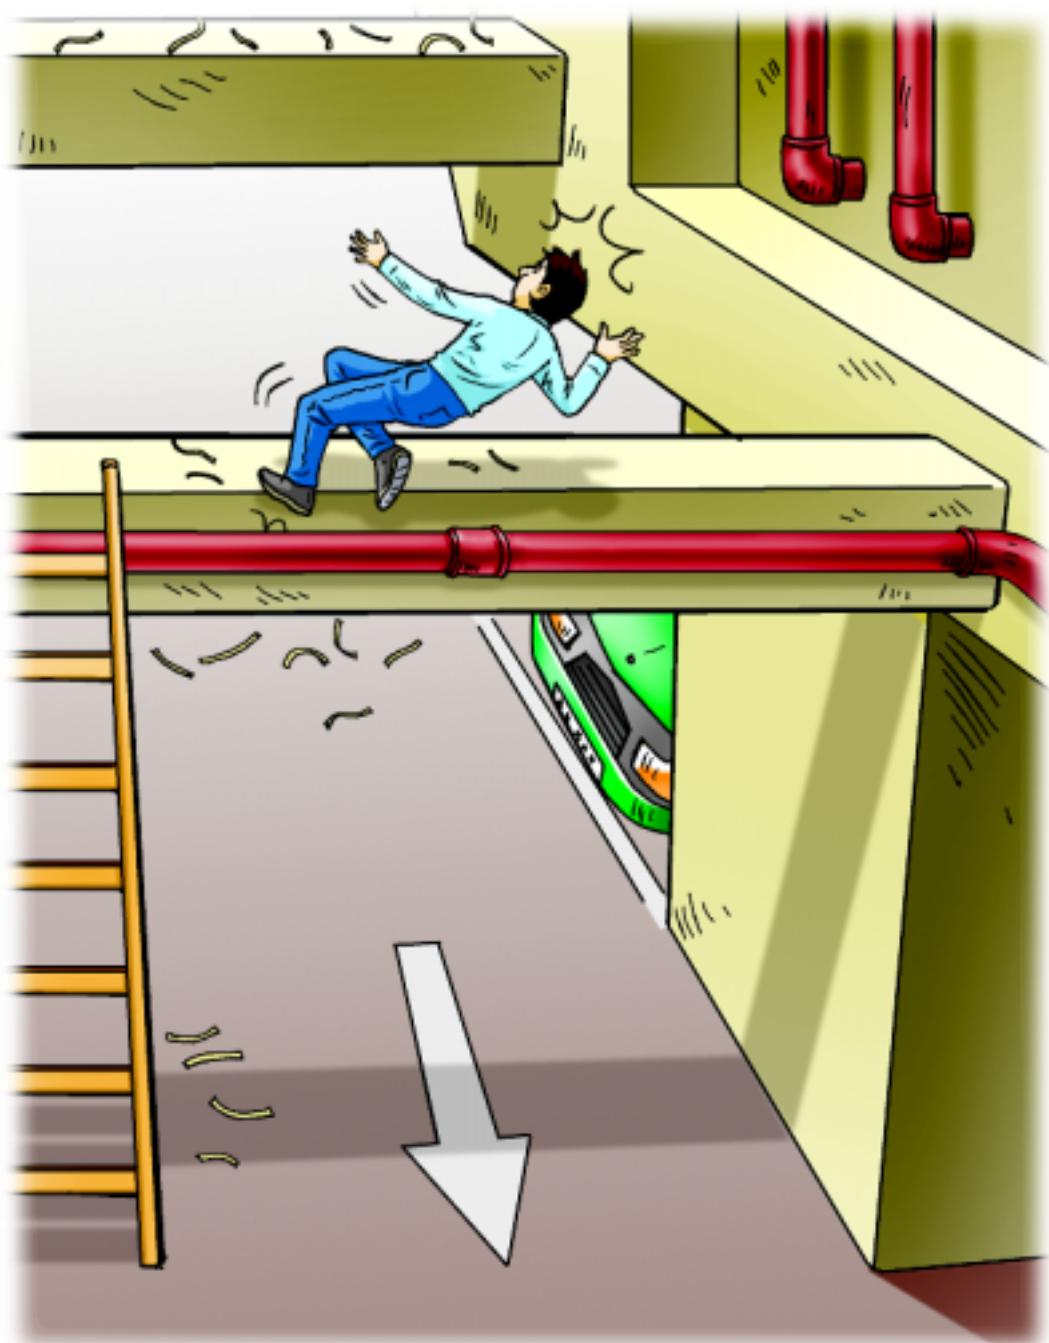
## 個案 1

一名工人從高處墮下身亡

死者被指派更換大廈停車場的部份排水管。意外發生地點曾搭建一個竹棚以方便工作。在排水管工程完成後，竹棚已被拆除。死者欲在交還工作場地前，先作清理，於是使用梯子爬到橫樑上。在清理場地期間，死者從橫樑墮下，傷重不治。

- 大廈停車場有兩行橫樑，分別離地2.8米及4米，每條橫樑各闊0.3米。
- 木梯長3.7米，傾斜 $70^{\circ}$ ，靠在安裝於下方橫樑側面的消防喉管上。
- 地上及上方橫樑發現有尼龍繩，而下方橫樑則無。相信死者曾使用木梯爬到下方橫樑，並在橫樑上清理尼龍繩。因橫樑僅0.3米寬，相當狹窄，因此死者在工作期間失足，墮到地上。
- 意外發生現場並無工作平台，亦無可扣上安全帶的繫穩點。

1. 為在高空進行清潔工作的工人提供合適的工作平台及安全進出口的棚架，並確保這些裝置得到妥善的維修。
2. 提供充足資料、指示、訓練及監督，以確保工人工作時的安全。在切實可行情況下，高空工作應由合資格人士嚴密監督。

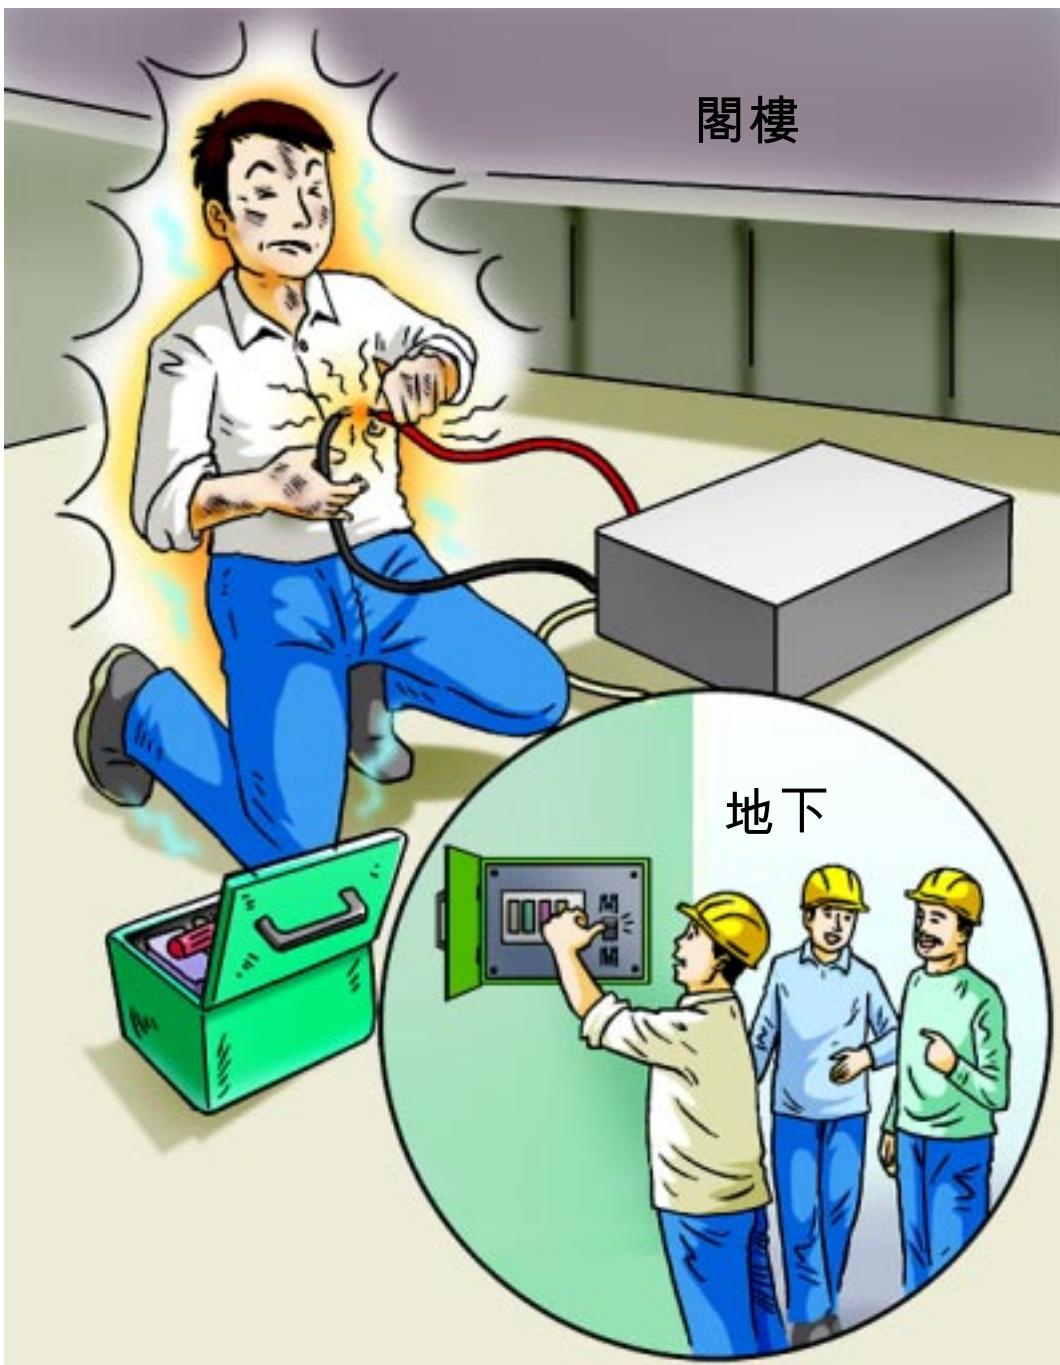
## 個案 2

一名電工因接觸帶電電線而觸電死亡

死者為一名電工，受僱於一間電力承辦商。在意外當日，其他裝修工人在下午茶時間休息，而死者則繼續工作。當時他正在把電源線接駁到一部安裝在地下正門出口捲閘的電動馬達上。在接駁電線前，死者前往安裝在單位後面及通往閣樓樓梯旁的配電盤，關閉輸往該配電盤的電源。然後，他便到閣樓獨自進行電線接駁工作。其他工人在下午茶時間休息過後，到地下恢復工作，約30分鐘後，他們在閣樓發現死者觸電死亡。

- 電力公司的電源連接安裝在該單位後的一道牆上的主配電盤。單位內的所有電路均由此配電盤供電。電路裝有斷路器保護，但配電盤上並無標記分辨清楚各個電路。配電盤亦裝有金屬蓋以作保護斷路器之用。因設計關係，金屬蓋因其本身重量使之經常關閉，但金屬蓋並無提供上鎖裝置以防止斷路器被其他工人干擾。
- 在下午茶休息時間，供應地下及閣樓的臨時電燈電源已關閉。在下午茶休息時間後，其他工人並無嘗試找出電源被關閉的原因或檢查是否有人正進行電力工作，其中一名裝修工人開啟該配電盤的電源，為所有電燈及其他用電的機器供電。
- 配電盤安裝在地下，死者的工作地點則在閣樓，因供應閣樓臨時電燈的電源已關閉，致使閣樓非常黑暗，其他在地下工作的工人因此未能注意到死者，亦誤以為閣樓並無人在工作。當死者進行接駁工作時，因電線突然帶電而觸電死亡。
- 無採取措施安排鎖上配電盤，以防止其他工人觸碰；現場並無張貼告示，通知他人電力工作正在進行；無明確的工作時間表及清楚的指示，協調在同一地點進行不同業務的承辦商之工作；亦無適當的監控系統，以監察工人及規管他們的表現，藉以有效地指出和及時糾正不安全情況。工人缺乏安全意識，安全知識亦不足。

1. 有關電力工作已由註冊電工在合資格人員的監督下進行，該等合資格人員已具備豐富的安全知識及意識，採取合適安全措施防止意外發生。
2. 在進行有關電力方面的工作時，電力系統的所有帶電部份已隔離配電盤的電源。配電盤的圍封或開關設備應可以上鎖。並已張貼適當的警告訊號及告示，讓其他人知悉電力工作正在進行中。
3. 提供合適絕緣保護設備予進行電力工作的工人使用。並採取步驟(監督或其他方式)確保工人全面及正確使用所提供的保護設備。
4. 設立完善安全管理制度，這系統應包括一
  - (一) 實施工作危害評估計劃，因應風險評估結果而建立安全工作程序，以防止意外發生。應特別注意協調地盤內由多個承辦商同時進行之多項工作；
  - (二) 找出所有工人及監督人員(包括由次承建商所聘請的人員)的安全訓練需要，提供適當的訓練，以確保工作人員的安全；及
  - (三) 因應將進行的工作，向工人提供足夠的資料及清楚指示；並應設有適當的監察系統，確保工人依從安全程序施工。

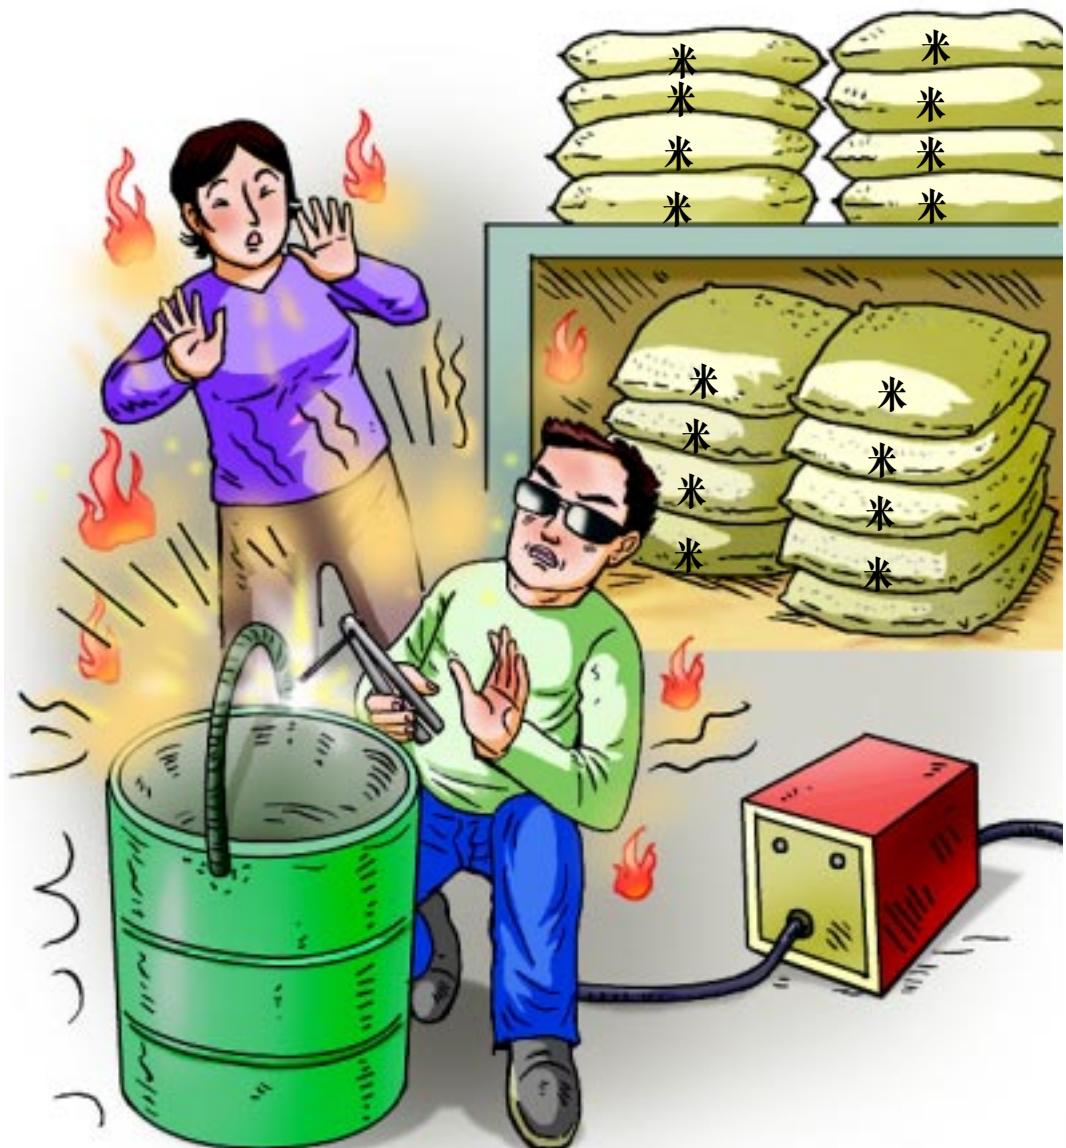
## 個案 3

弧焊金屬桶時發生爆炸，食品公司經營者及一名女工人嚴重燒傷

死者為一家食品公司的獨資經營者，該食品公司從事白米批發業務。意外發生在金屬薄板建成的臨時貨倉結構內。該臨時貨倉結構面積約為70平方米，僅作為儲存袋裝白米的用途。除在意外中涉及的電弧焊設備外，貨倉內並無發現其他機械或電動設備。

意外發生時，死者正在使用電弧焊設備將金屬把手焊接到空的金屬桶的上緣。一名女工人站在附近協助他。該金屬桶為先前曾用來盛載汽油或柴油的200升容器。在進行焊接前，金屬桶內所有液體已泵走。死者擬改裝金屬桶作其他用途。焊接期間，忽然發生爆炸，導致一場小火。由於死者正在接近爆炸源的地點工作，因此燒傷程度達90%。至於協助他的女工人，燒傷程度則達60%。不幸地，死者在9天後在醫院去世。

- 弧焊設備的焊接導線、電極夾及夾具均在事件中被火溶掉。
- 不能確定死者是否擁有他所進行的弧焊工作方面的任何有關經驗、知識或訓練。女工人完全沒有弧焊知識。
- 意外中涉及的金屬桶先前曾用來盛載高度易燃的汽油或柴油。雖然在意外發生時，液體已從桶中泵走，而桶子亦是空的，但是桶內仍會有微量殘餘的易燃液體。
- 對金屬桶進行弧焊會產生高熱。熱力使殘餘在桶內的易燃液體霧化，形成易燃及爆炸性的空氣。易燃霧氣一接觸到著火源（例如焊接過程中形成的火花），就發生爆炸，導致火警。

1. 在進行任何焊接工作前，已進行風險評估，辨識所有涉及的危害，並訂立及實行適當的安全預防措施。
2. 任何曾用來盛載易燃物料的金屬桶，在對其進行可能產生熱力的任何工作前，已先徹底清洗乾淨。
3. 任何進行弧焊工作的人，已擁有使其能安全進行工作所需的相關資料、經驗及訓練。

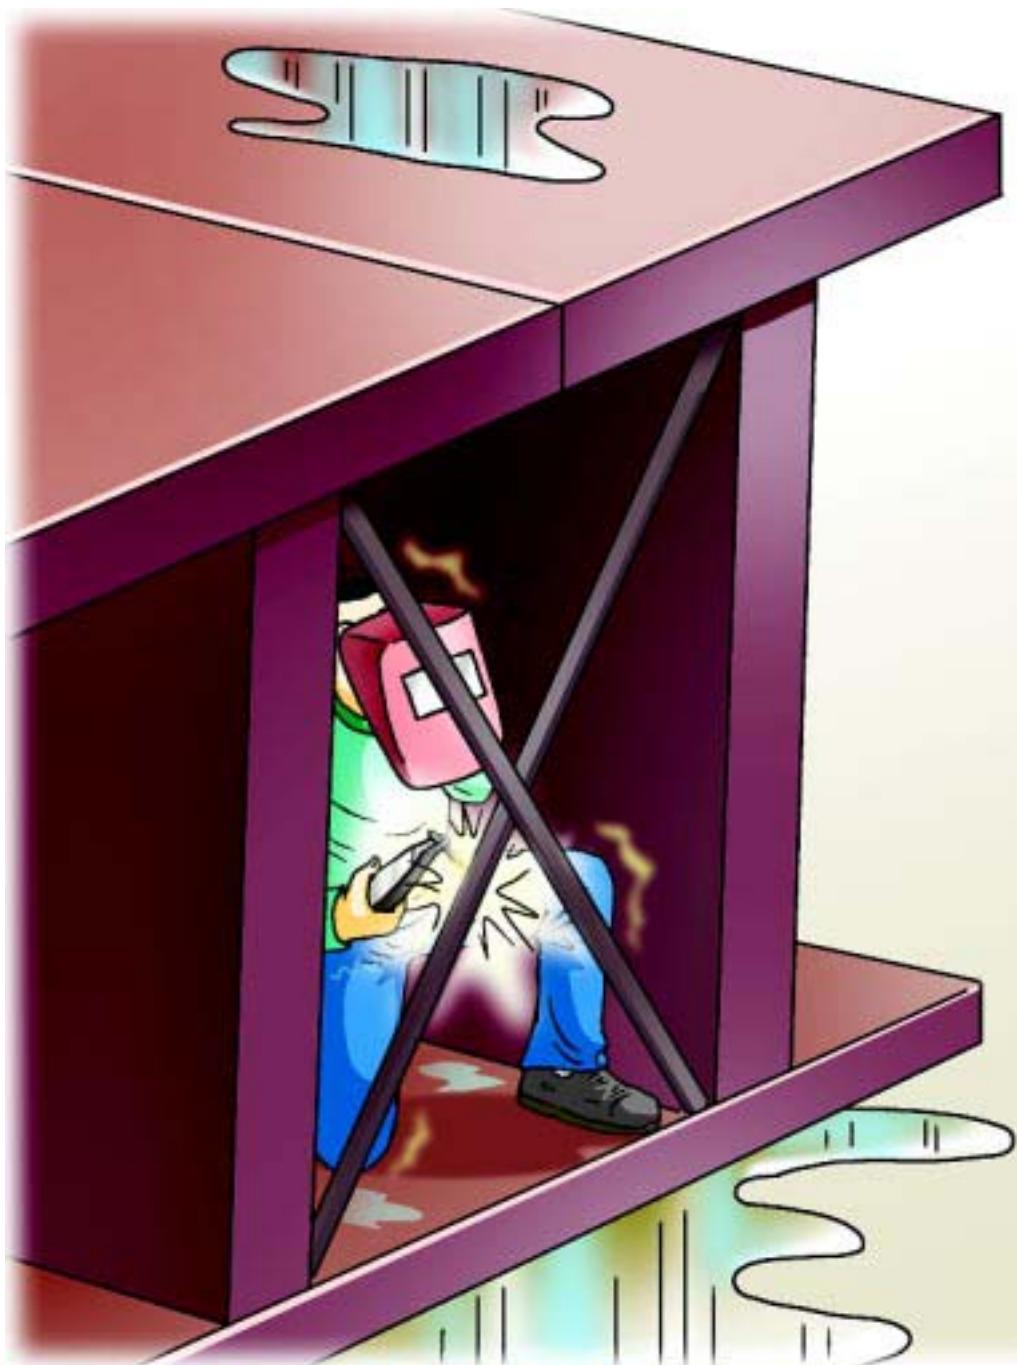
## 個案 4

一名焊工進行焊接工作時觸電死亡

一個下雨天，包括死者在內的兩名焊接工人被委派到一片空地工作，將兩個金屬工字樑焊接成一管狀結構，並利用電弧焊接變壓器在該管內安裝「X」型支架。當死者進入該管狀結構其中一端焊接該「X」型支架時觸電死亡。

- 進行焊接工作的地點並沒有任何躲避處。因當日間中有雨，故工地及焊工的身體均被雨水沾濕。然而並無任何人士要求焊工停止工作。
- 該已焊接的工字樑置於地上，其內部橫切面的空隙為427毫米乘580毫米。為焊接「X」型支架，焊工須進入狹窄的空間內，屈曲身子進行焊接工作。
- 工人並未有配備任何絕緣手套、保護鞋、架、墊或其他合適的設備，以防直接觸及任何工件或焊枝。焊工與焊條及其他金屬配件的距離相當接近，故無可避免地會觸電。
- 並無清晰及特別指示有關安裝「X」型支架的正確程序。
- 監督人員及工人均缺乏安全意識，而安全知識亦有限。
- 施工前並無有效的監察系統以偵測不安全情況以及時作出改善。現場並無監督人員在場確保工作在安全情況下進行。

1. 不在潮濕的環境下或在下雨時在露天地方進行焊接工作。
2. 已有效保護、阻隔，或放置所有導電體(包括設備的一部份)，以防止任何可因電力引致的意外。
3. 已採取適當措施，避免在焊接工作範圍內接觸任何導電物件，特別是在狹窄的空間進行焊接工作。
4. 已向員工提供個人防護設備，避免與工件有直接接觸。
5. 在焊接變壓器內已安裝電壓自動調節器，將變壓器輸出量之斷路電壓降低至少於50V a.c。
6. 已提供並維持工作安全系統，及採取下列安全預防措施確保焊工在進行電焊工作時的安全 —
  - (一) 實行工作危害評估計劃，訂定安全工作程序，防止意外發生；
  - (二) 確定是否需要為監督人員及員工提供培訓，並確保他們接受足夠訓練，並符合資格可安全地工作；
  - (三) 向工人提供適當的安全資訊及清晰指引；及
  - (四) 設立有效的監察系統，確保工人按照所制定的安全程序工作。

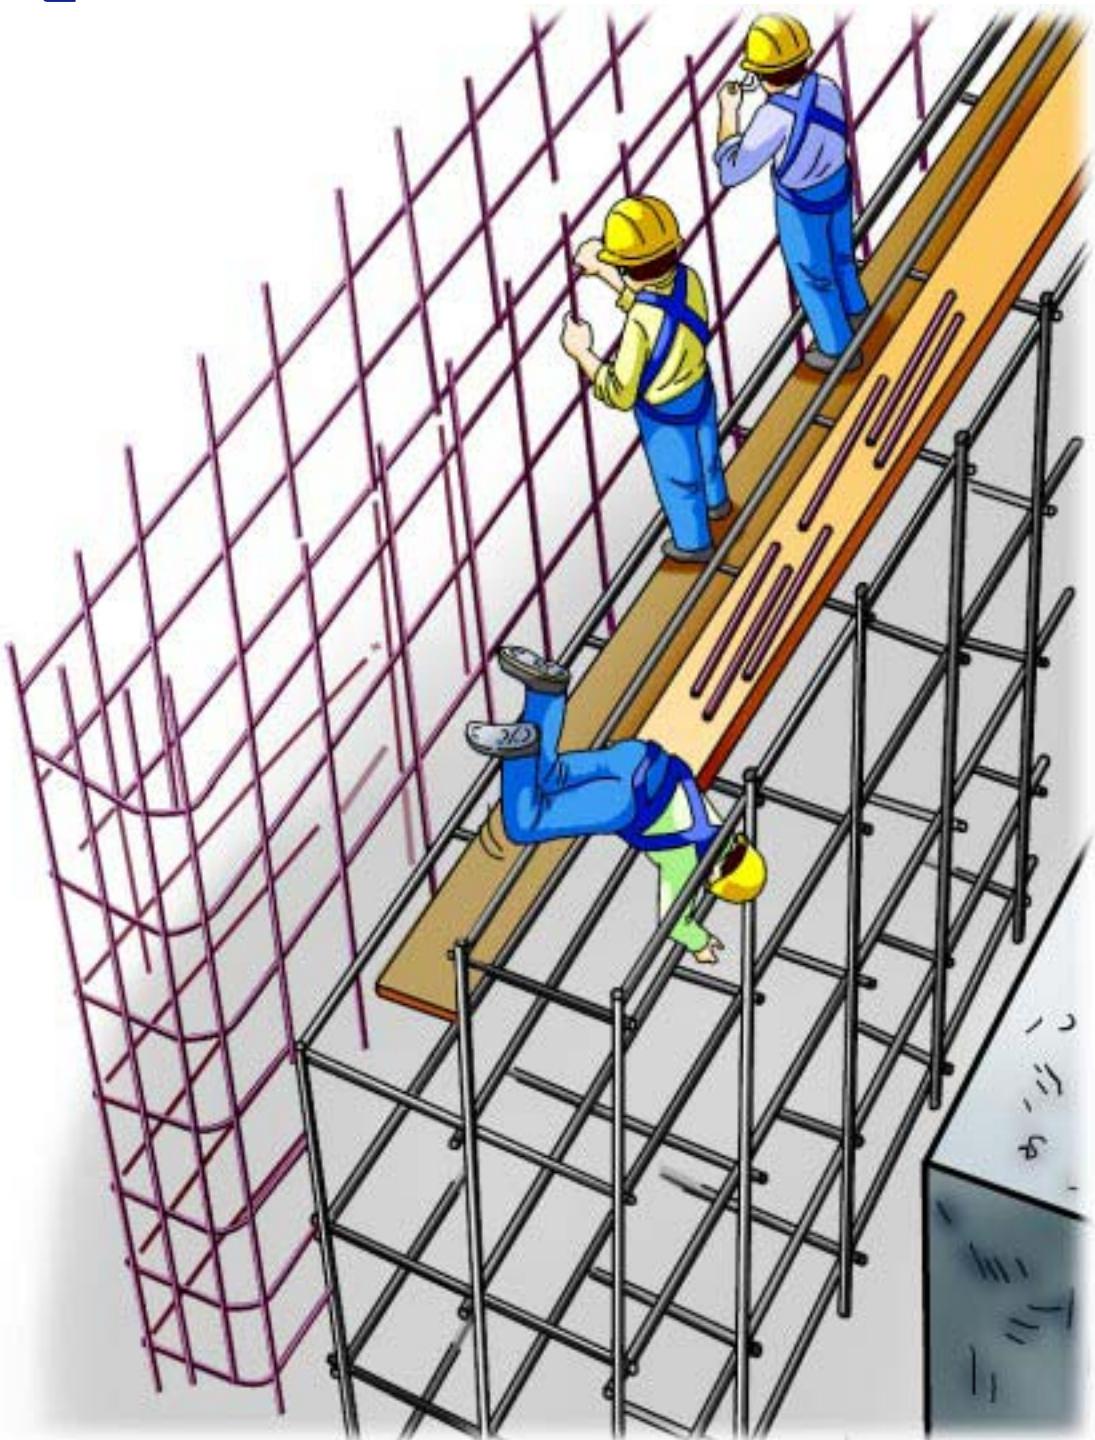
## 個案 5

一名紮鐵工人從不合規格之工作平台墮下身亡

在一幢興建中的樓宇的五樓，工人豎立金屬通棚架，以便綑紮一排4米高、10.8米長及30厘米厚的鋼筋，以建設牆壁上部份。金屬通棚架設有兩層，前面為較低一層，後面為較高一層。金屬通棚架較低的一層設有五級階梯，面朝牆壁，高5.3米、長10.8米及寬1.9米。較高的一層，設有六級階梯，位於較低一層正後方並距牆壁較遠及有6米高。工作平台設在金屬通棚架較低一層之頂部，以支撐死者及三名同事進行固定鋼筋的工作。較高一層金屬通棚架的頂部放置了木板及木條，作擺放鋼筋、木材及工具等以供工人使用。為進行他們的工作，死者及其同事須在工作平台上走動，並從金屬通棚架較高一層拿取材料及工具。在工作期間，死者於金屬通棚架上層拿取鋼筋時，失去平衡，穿過較高一層之工作台的開口，從六米高墮下到地上，傷勢嚴重，送院後證實死亡。

- 死者及其同事工作之工作平台並非以夾板或木板鋪密。工作平台後邊緣與棚架之較高連接部份間留有一條寬20厘米至40厘米之空隙。工作平台上亦無設底護板及護欄。
- 金屬通棚架之較高一層亦無完全覆蓋。死者於事故發生前工作的地方正後方之工作台上，有兩個大開口。每個開口有137厘米長及144厘米寬。存放鋼筋的地方非常接近該兩個開口。
- 死者及其同事均有佩帶安全帶。然而，金屬通棚架上並無合適之繫穩點或獨立救生繩供他們固定安全帶。此外，金屬通棚架下方亦無設置安全網。
- 死者及其同事在完成設立金屬通棚架較低一層上的工作平台後，地盤監督人員並無檢查平台是否可安全使用。
- 並無向紮鐵工人提供指導、資料及訓練，以確保所設立的工作平台必須以夾板或木板鋪密，並設有護欄及底護板。
- 金屬通棚架較高一層只比較低一層高65厘米。因此，較高一層的金屬通棚架的橫杆並不適合作為金屬通棚架較低一層工作平台的之護欄。

1. 已提供妥善及構造安全的工作平台，以防止工人從高處墮下。
2. 工作平台以夾板或木板鋪密，並裝備合適護欄及底護板。
3. 工作台上如有任何開口可讓一個人穿過並有墮下的危險，已穩固地覆蓋。
4. 已向紮鐵工人提供安全工作系統。該安全系統須包括下列要素 –
  - (一) 制定及實施有關設立、檢查及使用工作平台之安全工作程序；
  - (二) 在使用工作平台前，須委任合資格人員檢查；
  - (三) 向所有有關監督人員及工人提供安全程序方面的足夠訓練，並須接受定期監督；及
  - (四) 向工人提供工作系統有關之足夠資料、訓練及指示。

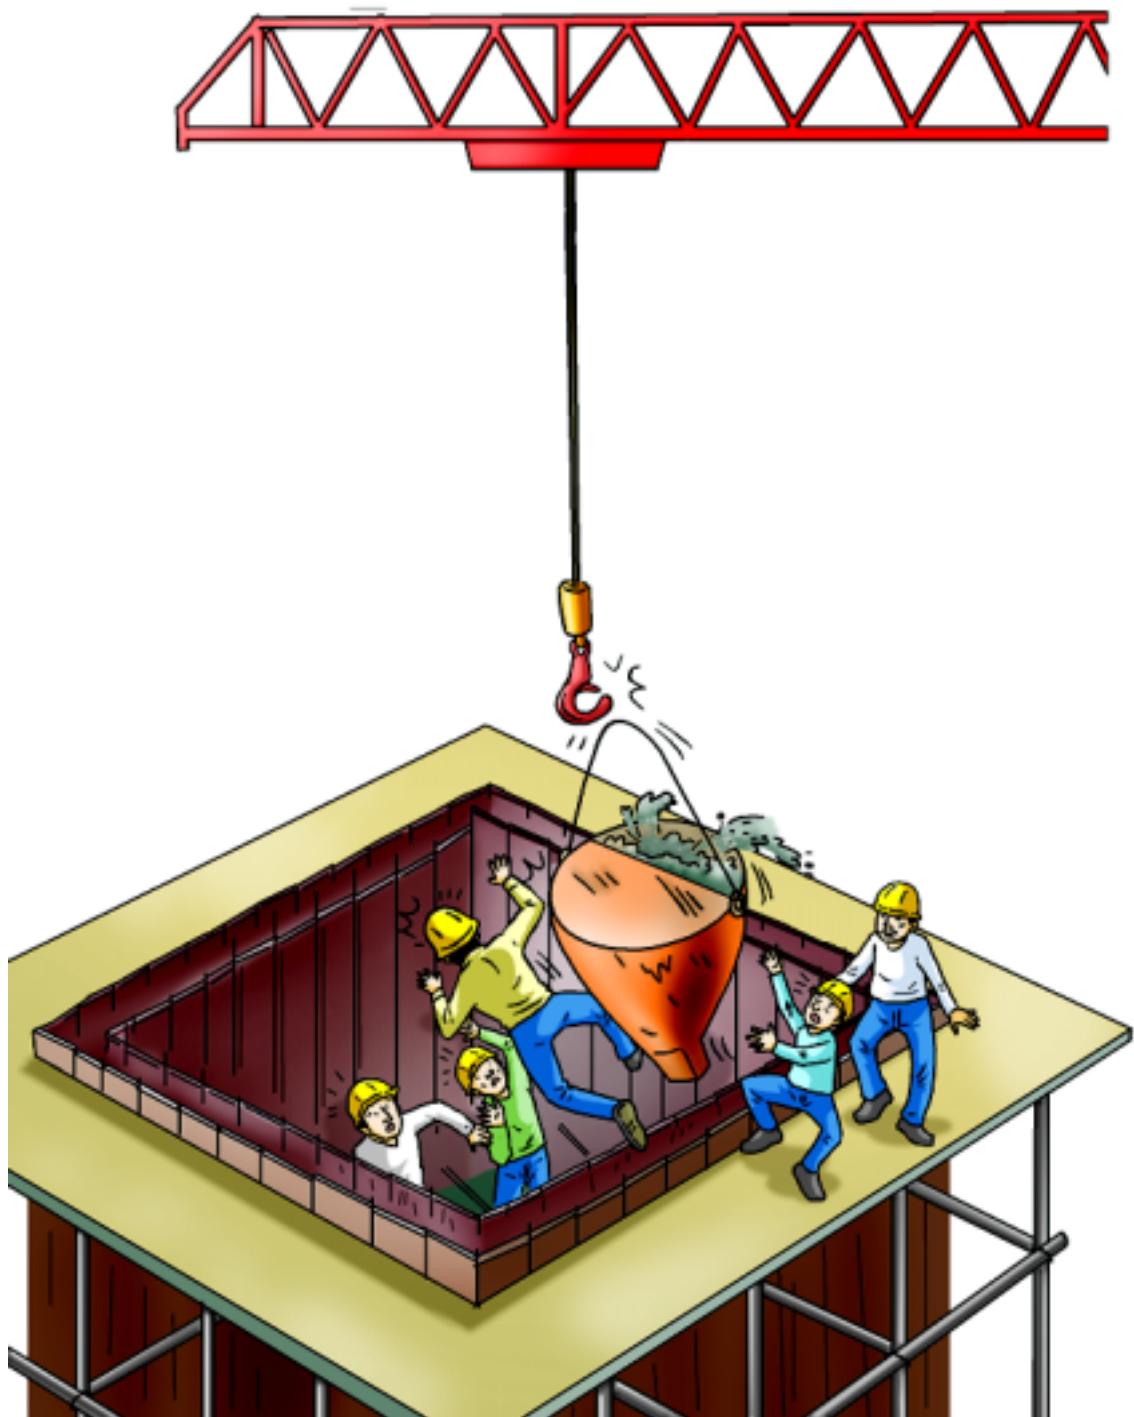
## 個案 6

跌下的混凝土吊斗擊斃一名工人及打傷三名工人

樓宇建築地盤地下正在興建一個水缸。三名工人在模板的架設工作完成後，被指派進行混凝土傾倒工作。地盤使用一台塔式起重機以吊斗將混凝土運送至留在工作台上的工人，工作台設於模板上，離地約3.3米。在進行混凝土傾倒工作時，亦有另外兩名工人正在水缸底進行平整工作。

當意外發生時，盛載著混凝土的吊斗正由塔式起重機運送至工作台上的工人。一名工人正在嘗試從吊斗傾倒混凝土時，吊索所懸著的吊斗突然從起重機吊鉤跌出，跌在工作台上。撞擊使工作台坍塌。三名混凝土傾倒工人跌落水缸，並且受傷。半滿的混凝土吊斗繼而跌落水缸底，擊斃一名平整工人。

- 塔式起重機、吊索及吊斗已經過測試、檢驗及檢查，並獲核證為安全，可以使用。吊重裝置並無發現有任何機械缺陷，亦無超載。
- 塔式起重機駕駛艙內的操作員可清楚看見整個水缸模板結構。
- 模板的部分鋼筋出現扭曲，而部分支撐模板的木板條亦見毀爛。因此推測吊斗曾猛烈撞擊模板。
- 塔式起重機的吊鉤裝有安全扣掣，然而發現其已變形，扭向一邊。

- 吊索從起重機吊鈎脫落，頗有可能是混凝土吊斗撞擊模板的鋼筋所致。當吊斗的移動因撞擊而突然停止時，吊斗被迫跌出吊鈎，吊斗被迫跌出，可能是導致安全扣掣變形的原因。安全扣掣亦有可能是在意外發生前運作時已經損壞。
- 水缸混凝土傾倒與平整工作無需同時進行。平整工作可於混凝土傾倒工作完成後再進行。

1. 在半空進行吊運工作時，沒有工人留在水缸底。
2. 吊起及運送混凝土吊斗時，已遠離其他物件。
3. 考慮使用其他混凝土運送設備，例如混凝土泵，以消除有關吊運工作的危害。
4. 已向工人提供有關吊運工作危害及安全預防措施的足夠資料、指示及訓練。

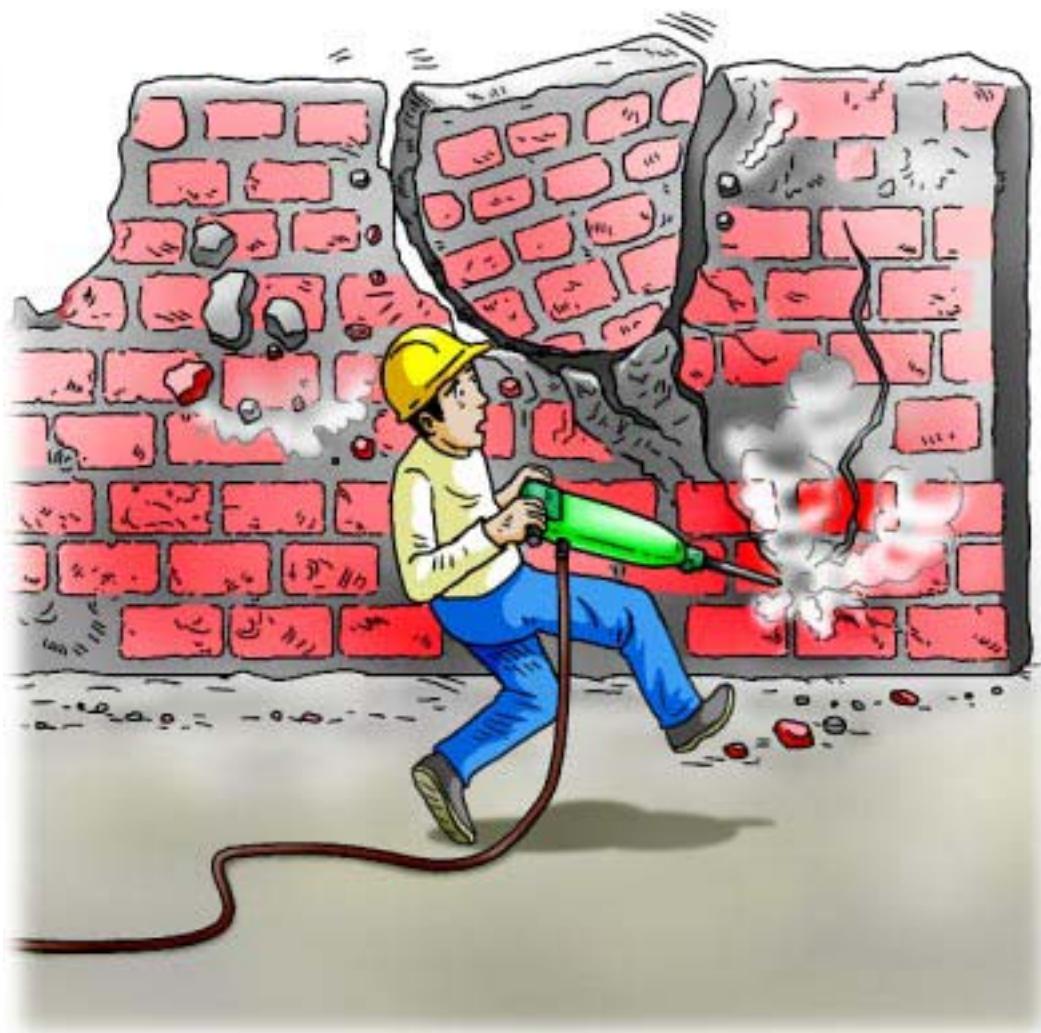
## 個案 7

一名工人拆除磚牆時，磚牆塌下，導致該名工人受傷致死

一個樓宇建築地盤的地盤辦公室外的空地上，豎立了三堵沒有支撐的磚牆，用以展示實體牆磚。一個分包商取得拆除該三堵磚牆的合約。分包商僱用死者進行拆除工作。在意外當天開始工作前，總承建商的地盤代理要求死者架設金屬通棚架作為工作平台，並使用電錘子由牆頂開始向下拆除磚牆。其後，他留下死者獨自拆除磚牆。就在意外發生前，另一個分包商僱用的工人剛巧走過現場。他看見死者正在使用電動石屎軋碎機打碎其中一堵磚牆的牆腳。幾秒後，他聽到「砰」一聲巨響。他回頭一看，看見磚牆塌了下來，而死者就被兩大塊碎了的磚牆困著。死者被送往醫院治理，但於同日去世。

- 意外涉及的磚牆的豎立方法為逐層放置磚塊，並抹上灰泥，當中並無加固鋼筋。磚牆的兩端有凸緣，磚牆成「U」字形。牆磚貼在「U」字外面抹上灰泥的表面。
- 磚牆高3米、寬3米、厚200毫米。兩端的凸緣各寬550毫米。
- 整堵磚牆均豎立於平而堅固的水泥地上。於意外後，塌牆位置並無發現地面沉降的跡象。
- 拆除磚牆期間並無提供錨定裝置或導繩（例如繩子）以穩定磚牆。塌牆附近並無發現有金屬通棚架或工作平台。
- 其中一塊大的碎磚牆的下邊發現有錘子痕跡。這些痕跡離地約200毫米至400毫米。
- 由塌牆的兩大塊碎磚牆可見，磚牆腳約2米被錘掉。這顯示於塌牆前，死者已錘掉牆腳長度約三分之二。
- 塌牆是因拆除過多磚牆腳而引起的。當牆腳寬度超過一半被拆除，磚牆不能再獨自豎立，結果塌下來。
- 死者沒有能力架設金屬通棚架。他被留下獨自工作。現場沒有監督措施，以確保妥善遵循其所獲給予的指導。
- 死者在進行拆牆工作時沒有戴上合適的護眼用具。

1. 拆牆工程已按照《建築物拆卸作業守則(2004年)》進行，其中包括以下各項一
  - (一) 由頂層開始向下拆去磚頭；及
  - (二) 有關工程逐層進行，而每一層不高於300毫米。
2. 已向進行拆除磚牆工程的工人提供設有護欄及底護板的合適工作平台，工作平台應在合資格的人監督下架設。
3. 已提供足夠的監督，確保工人的工作安全及健康。
4. 已採取合理步驟，確保拆除磚牆的工人充分及適當地使用合適的護眼用具。

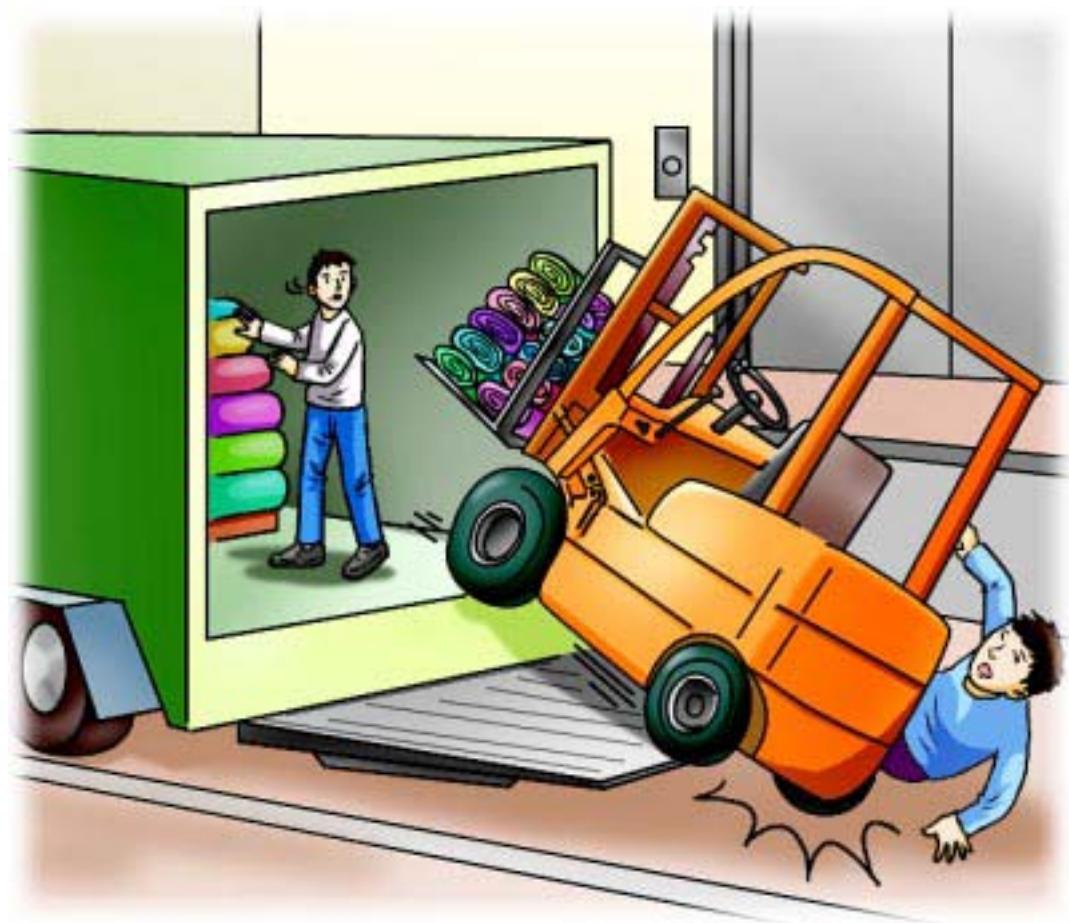
## 個案 8

一名貨車司機被翻倒的電池驅動貨板堆疊機壓死

在一座工業大廈的裝卸區，工人正把一捆捆和一卷卷的布料從貨倉運送到貨車上。死者負責把貨車駛到貨倉的裝卸區。他的兩名同工(工人甲和工人乙)則負責用一部電池驅動的堆疊機把布料從貨倉運到裝卸區並裝進貨車車斗。貨車的尾板降下後，工人便把堆疊機置於其上。一捆一捆的布料由堆疊機提升到適當高度，然後以人手裝進車斗。意外發生前，工人甲離開了現場，到辦公室去拿文件，剩下工人乙獨自處理布料。死者當時在裝卸區站在貨車尾部。在意外發生前，工人乙用堆疊機把一卷布料提升到160厘米高，他沒有拔除起動匙，便以人手把布料裝進貨車去了。忽然，他聽到一聲巨響，並發現堆疊機翻倒了。死者被壓在底下，當天晚上在醫院裡去世。

- 貨車的尾板由貨車的電池驅動，是液壓系統操作尾板。即使在引擎關掉時，尾板仍然能運作。其升降運作以兩個不同的控制儀器起動。其一位於貨車右後邊車斗以下。另一個遙控儀器，從貨車內外均可控制。意外發生時，尾板運作良好。並無發現任何不正常之處。
- 堆疊機必須插入起動匙，方能操作。轉向是透過控制杆進行，使其向左或向右轉。其駕駛模式在控制杆的手柄上。意外發生前，堆疊機運作良好。
- 對堆疊機進行模擬測試，發現重心低，即使提叉升起，重心仍然留在機身以內。在正常情況下，不會翻倒。
- 意外發生時，貨車的尾板平台並非下降到地面水平。根據報告，其離地約5至7.5厘米。
- 裝卸區的混凝土表面發現三處新的碰撞痕跡。相信其中一處痕跡是尾板平台變了形的邊緣下降到裝卸區時造成的。另外兩處可能是摺合式平台的鉸鏈撞擊地面時所造成。
- 意外發生時，起動匙並無從堆疊機拔除。即是說，除操作員外，任何人均可輕易操作堆疊機或使其移動。
- 由於插了起動匙，相信死者可能因某些不明原因而操作堆疊機或使其移離尾板平台。因尾板離地面水平幾厘米，堆疊機滑開後，就隨即翻倒。位於其底部的摺合式鉸鏈首先撞到地面，接著，整個堆疊機也撞倒了。

1. 已向所有操作電動堆疊機的人員提供和維持安全的工作系統。工作系統應包括(但不限於)以下各項 –
  - (一) 電動堆疊機只能由已接受有關訓練課程，並持有有效證書的人操作；
  - (二) 應時刻都有監督，以確保堆疊機只由上述獲授權的人操作；及
  - (三) 操作員不應在無人留守的情況下離開堆疊機，除非他已確保 –
    - (甲)已使用手掣；
    - (乙)已拔除起動匙，使未獲授權的人不能操作；以及
    - (丙)如果堆疊機停泊在斜坡上，堆疊機已用重物穩妥地楔好。
2. 在進行堆疊機操作前，已降下貨車的尾板平台，直至其平放在地面水平。

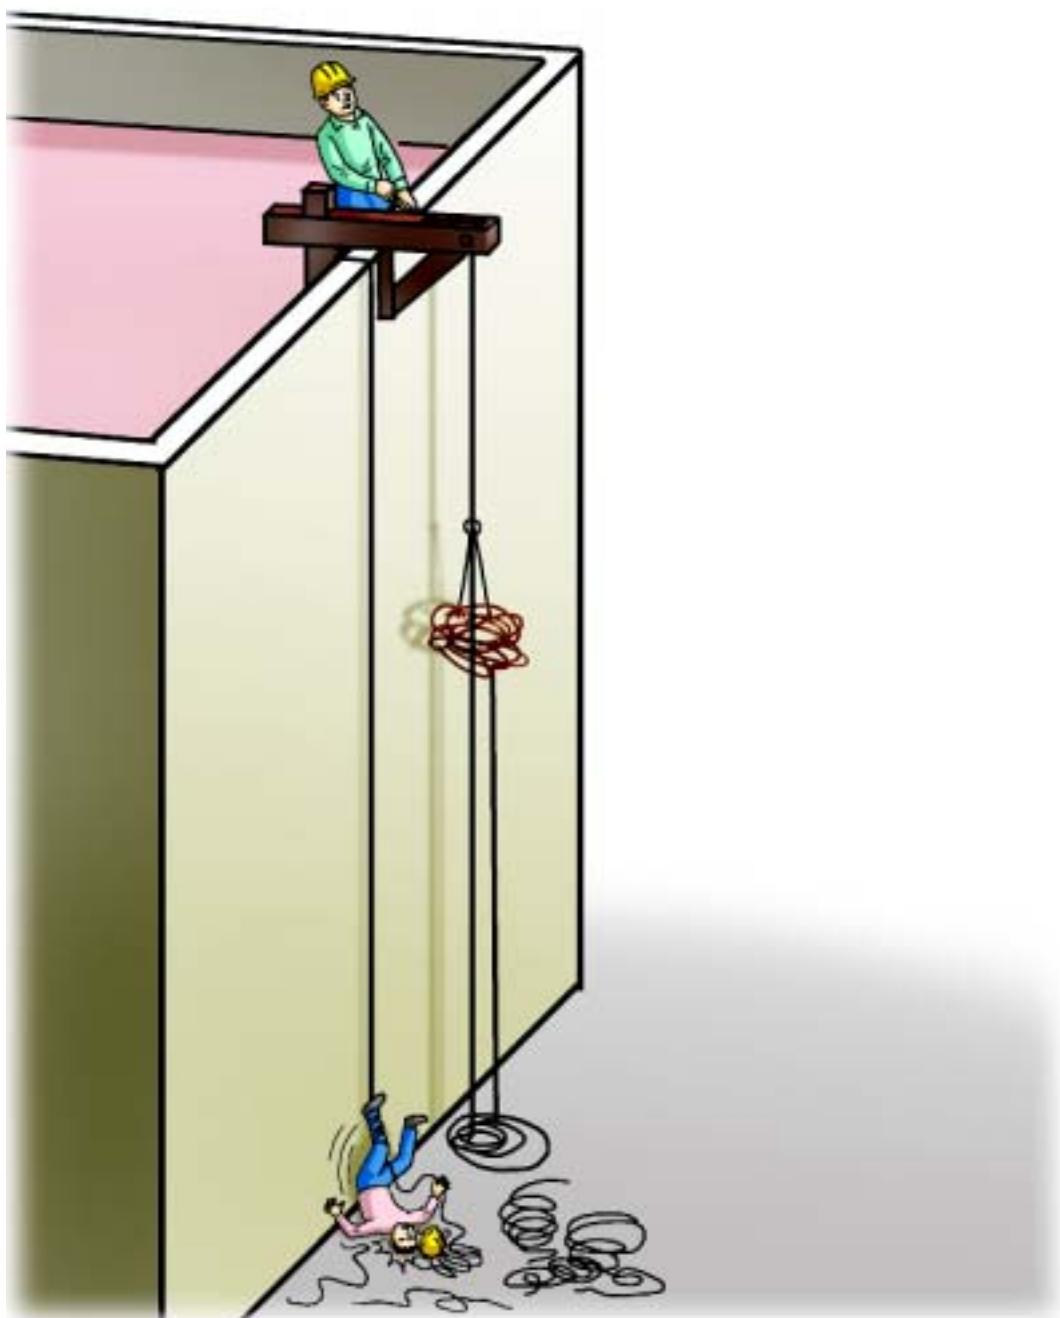
## 個案九

一名工人在拆卸吊船時被一條尼龍繩索纏繞並被吊起

地盤內興建了四幢多層服務式住宅建築物。在該等建築物交還委託人之前，建築物天台上架設了吊船以清潔窗戶。

在意外發生之前，四幢建築物的其中一幢的窗戶清潔工作已經完成。天台上的吊船已被拆除及降下到地面，並與包括四條鋼絲纜索和一條電纜的配件分開。吊船的兩條鋼絲纜索也降下到地面。意外發生時，三名工人，即工人甲、工人乙和死者正降下吊船餘下的配件，包括兩條鋼絲纜索和一條電纜。

降下方法純粹是一種無需以動力推動設備協助的人力操作。兩條鋼絲纜索和電纜以鈎環連接，繫在一條尼龍繩索(先前用作進行清潔窗戶作業的獨立救生繩)上，而該尼龍繩索則穿過一條外伸支架的導槽。尼龍繩索的一端與鋼絲纜索和電纜連接，並藉地心吸力降下到地面。尼龍繩索的另一端便會攤放在地面上，其後會被向上拉和在天台上收回。工人甲留在天台握著尼龍繩索，並把餘下的吊船配件降下到地面。死者及工人乙則在地面工作，並收拾鋼絲纜索和電纜。大家一致同意，在工人甲開始把吊船配件降下到地面之前，死者會先向他發出信號。由於工人甲意識到死者已向他發出信號，於是便開始降下吊船配件。在頃刻之間，死者的左腳被放在地面的尼龍繩索未固定的一端纏住。當死者被向上拉而吊船配件在往降下時，他的頭部猛烈撞擊地面並嚴重受傷。他在醫院數小時後，搶救不治。

- 天台的外伸支架與地面之間的垂直距離為211米。
- 兩條鋼絲纜索及電纜的重量總計為135公斤。
- 在降下吊船配件的操作中，尼龍繩索的一端繫著吊船的配件，該條繩索連同配件會穿過導槽，再綑著外伸支架的框架，而繩索的另一端則不需固定而攤放於地面層。逗留在天台的工人會手握尼龍繩索，控制吊船配件的下降速度。如果工人用力拉扯尼龍繩索，負載物下降的速度便會減慢，反之則相反。
- 在開始降下吊船的配件時，天台的工人須獨力承受負載物的全部重量。對常人來說，135公斤這個重量是難以承受。他不可能有能力穩定及控制負載物的下降速度。吊船配件實際是隨著本身的重量以不受控制的速度降下。
- 地面的工作狀況十分凌亂，尼龍繩索及鋼絲纜索四散於地上，這對於在附近工作、包括死者在內的工人的安全會構成危險。當吊船配件隨著本身重量以不受控制的速度下降時，該股力度之大令散於地上的繩索纏著死者的足部，並急速地把他向上拉。
- 當日沒有機械設備以助降下吊船配件，也無通訊系統以確保向負責降下操作的工人發出清晰明確的指示。
- 有關方面既沒有建立一套拆卸吊船的安全工作系統，也沒有在工程施工前進行風險評估。
- 有關方面沒有就拆卸吊船的正確程序，向參與是項操作的工人提供足夠的訓練、指導及資料。

1. 在施工前，就拆卸吊船工程制定和實施安全工作系統。該系統應包括(但不限於)以下各項一
  - (一) 進行風險評估及訂立安全工作程序；
  - (二) 有關工程應由具備充分知識、豐富經驗及曾受適當訓練的合資格人員監督；
  - (三) 為在地面及天台工作的工人提供適當的通訊系統，以確保該些工人能妥善傳達及接收清晰的指示；及
  - (四) 為擔任有關工作的工人提供足夠的訓練，並就有關工作程序向他們提供充足的資料及清晰的指導。
2. 已為降下吊船配件的工序提供適當的機械設備，以確保配件的下降速度受到控制。
3. 地面已維持良好的工作間管理。使用電纜絞筒或其他適當裝置妥善處理電纜，以及使用滾筒或絞筒捲起拆卸的纜索，以消除引致工作人員絆倒的危險。在切實可行的範圍內，把可能發生物件墮下或工人被物件纏繞等危險情況的地方圍封。
