職業意外致命個案分析

(第三集)

勞工處
職業安全及健康部

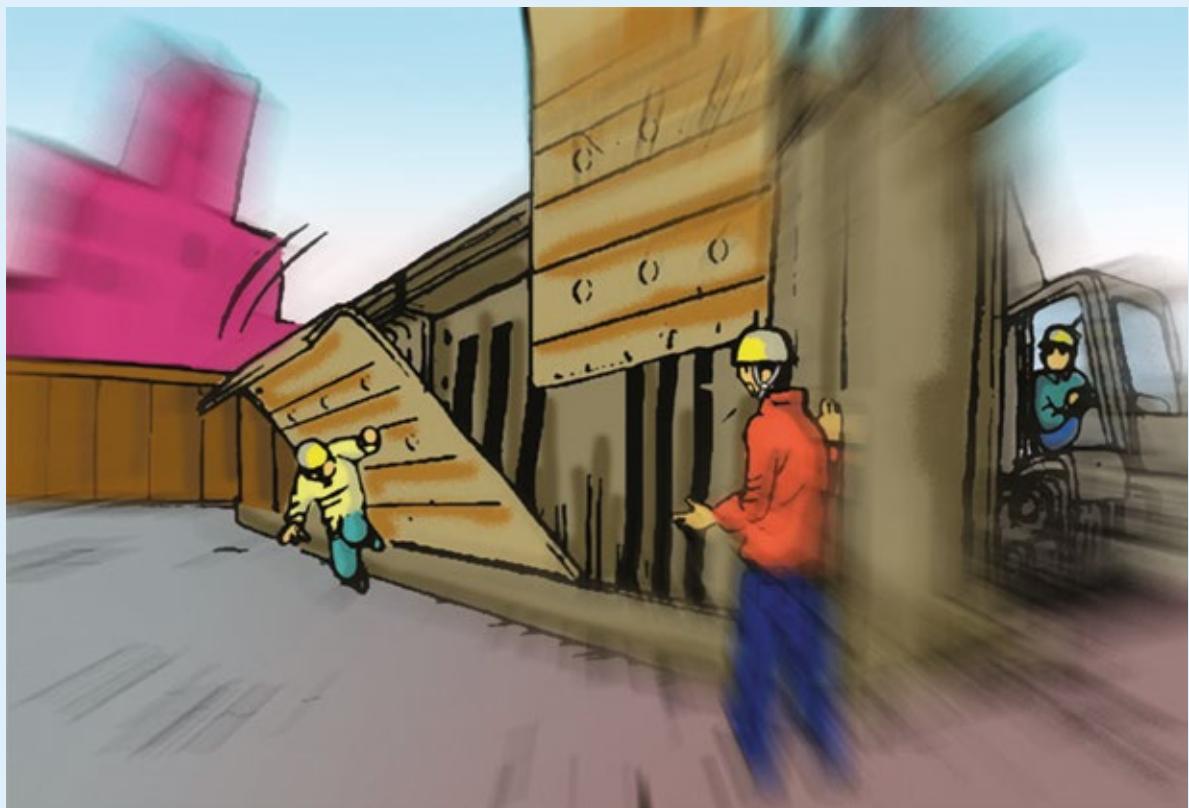
個案一 一名工人被困於倒塌的模板下面

事發當日，五名工人被派往拆除該組已凝固混凝土的模板。他們到達地盤後拆除了小木模板上的垂直橫擋、錨栓和平台，並借助挖掘機，用兩條纜索把小木模板固定着。工人在敲掉用作承托小木模板的木嵌釘，並把小木模板從混凝土牆的表面拉出來後，大木模板突然倒下並擊中一名工人。他隨即被送往醫院救治，後來證實死亡。

倒下的大木模板的尺寸是2.7米 x 6.1米，重460公斤。這塊木模板在意外發生之前只是倚在護土牆表面，並沒有用任何物件固定其位置。

工人也沒有用適當的方法固定大木模板的位置，例如在敲掉木嵌釘前，沒有用索具將大木模板套在起重機械上。此外，這隊工人事前沒有接受過任何有關拆卸模板的訓練。

1. 須進行安全策劃及風險評估。
2. 須制定施工說明書，並訂立安全工作程序。
3. 須落實安全工作程序。
4. 須向工作人員提供足夠的資料、指示和訓練。

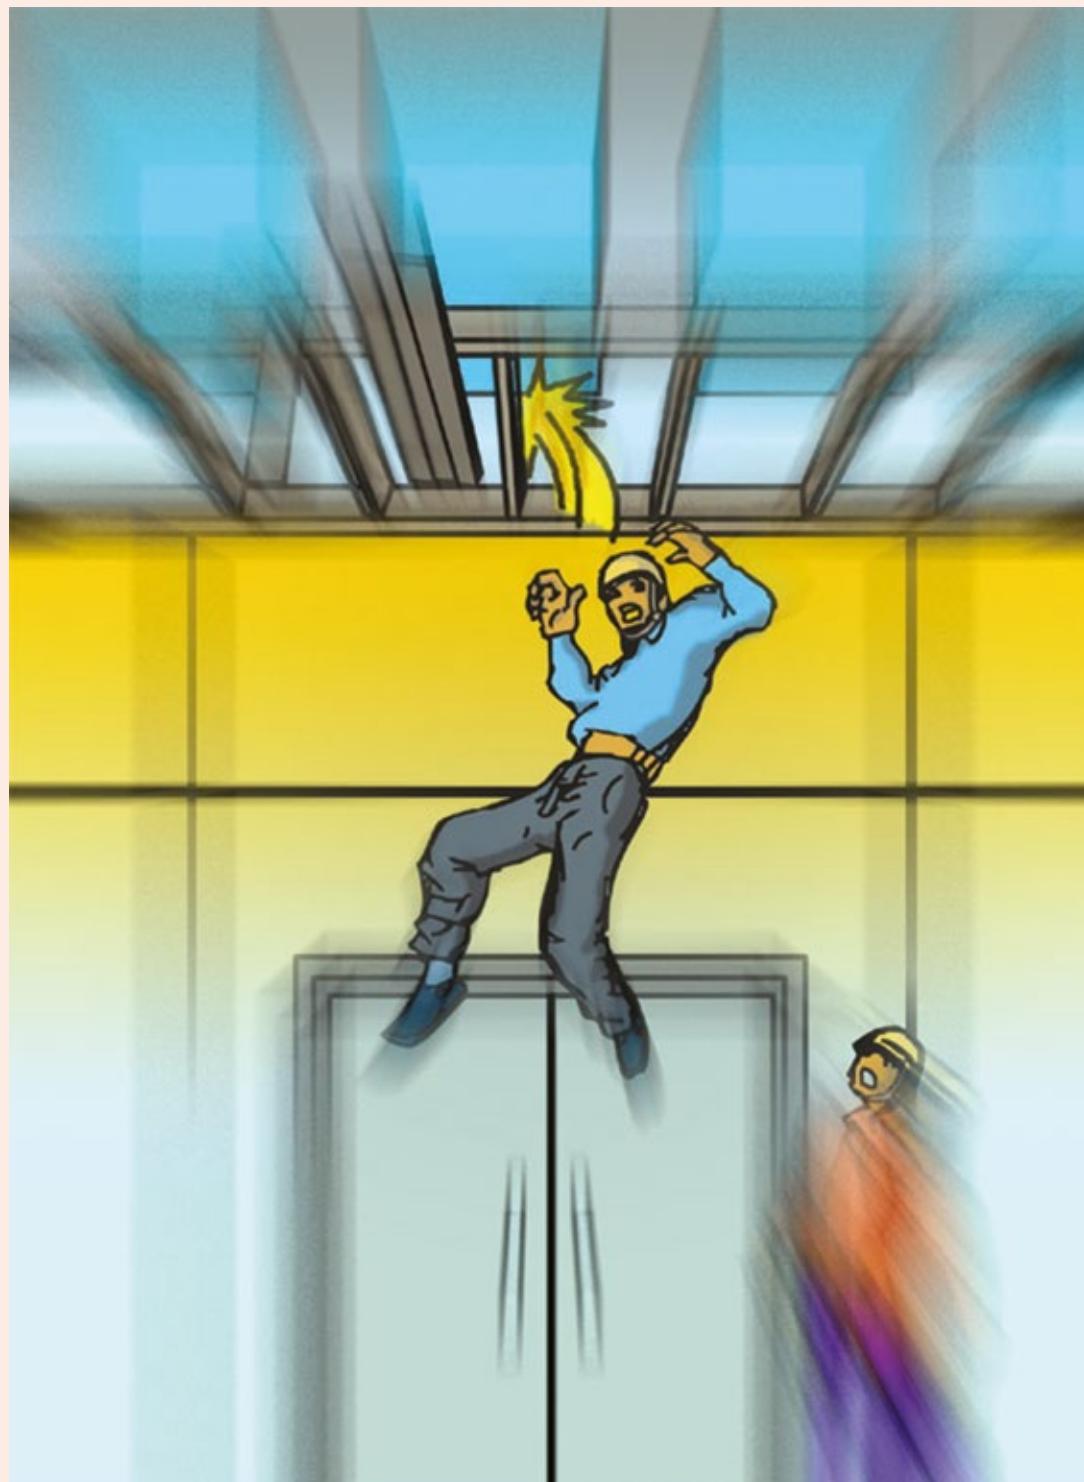
個案二 一名玻璃嵌板安裝工人從簷篷上的框架
間隙墮下

1. 該簷篷橫距34.8米、闊3米，是架設在樓宇外牆的懸臂式上蓋搭建物，離地高8.4米。
2. 該簷篷是一個金屬架，有不同大小的間隙，需要裝上玻璃嵌板。
3. 工人只安裝了11塊玻璃嵌板，簷篷上仍有17個不同大小的間隙，面積介乎 $2.3\text{米} \times 1\text{米}$ 與 $2.3\text{米} \times 1.4\text{米}$ 之間。
4. 簷篷上有8塊木板，其中3塊放在一起，構成一個面積 $4\text{米} \times 0.7\text{米}$ 的平台。平台的一邊有一個 $1.4\text{米} \times 2.3\text{米}$ 的框架間隙，另一邊則有一個 $2.3\text{米} \times 0.5\text{米}$ 的框架間隙。
5. 現場有一條長28.6米、直徑19毫米的纖維纜索，纜索的一端繫於一樓的混凝土柱上，另一端則擋在一樓的地台上。原意上，這纜索是用作一條橫向架設的獨立救生繩，以繫穩安全帶。
6. 置於一樓的工具箱備有5條一般用途的安全帶。這些安全帶的懸掛繩長1.1米至1.3米不等。

1. 事發前，有人看見死者在簷篷架上一個闊0.4米的金屬組件上行走，接著他便從平台側邊的一個框架間隙墮地。死者當時佩戴了一般用途的安全帶，但卻沒有把安全帶的懸掛繩繫於任何繫穩物上。
2. 用作繫穩安全帶的獨立救生繩亦不能發揮保護作用。該纜索原本打算繫於兩條混凝土柱作為橫向架設的獨立救生繩，但事發時，這條救生繩只有一端繫於其中一條柱上。
3. 就算這條救生繩已繫於兩條柱之間，其設計亦有不妥善的地方。它不能供所有工人同時使用，而它的長度局限了工人在34.8米 x 3米的偌大簷篷上的活動範圍。
4. 簷篷上的平台沒有護欄及底護板，故並不安全。
5. 施工說明書已列明，應使用合適的工作平台進行玻璃嵌板安裝工程。承建商亦曾搭建竹棚作這方面的用途，但因簷篷下面進行路面工程而把竹棚拆卸。其後，承建商沒有重新評估現場的情況，這反映出安全管理制度未盡完善。

1. 應就玻璃嵌板安裝工程制定和實施安全工作制度，並時加檢討。

2. 應為於高空工作的工人設置合適的工作平台，平台須有安全進出口、適當的護欄及底護板。

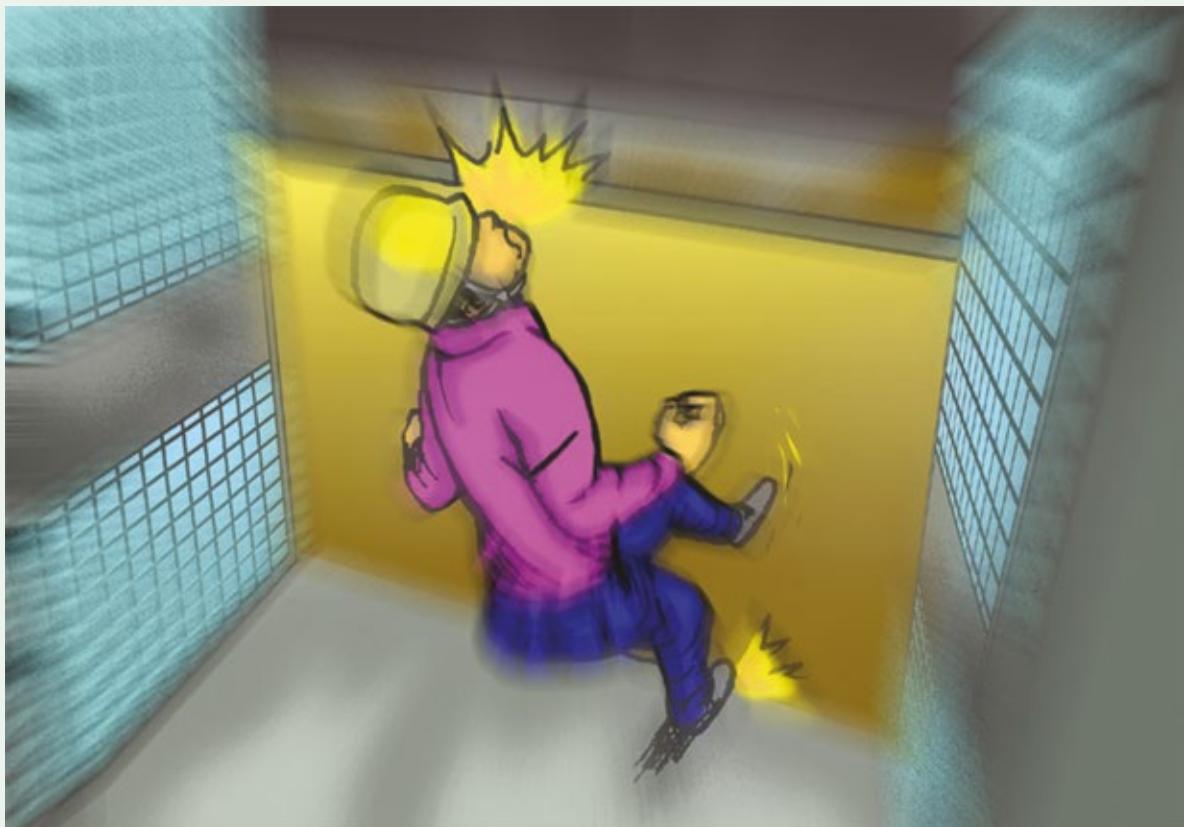
個案三 一名工人從22樓的物料吊重機槽跌落地面上

22樓的微型開關被一紙條所干擾，導致貨物起卸位閘門的監察系統失靈。不過，沒有人察覺這紙條的存在。

吊重機操作員在控制室內看不見吊重機槽和吊重機平台。他只依靠其他工人透過手提對講機給予的指示，以及視覺警報板的視覺信號來操作吊重機。因此，吊重機操作員在按動適當的按鈕前獲得清楚明確的指示，至為重要。

總括來說，意外成因是吊運工作的監察、溝通和督導不足，導致工作安全方面的成效不佳；因此，設於貨物起卸位閘門的微型開關被干擾亦無人發覺，因溝通不足而出現的錯誤亦無法避免。

1. 為消除對安全系統造成的任何干擾，各種安全裝置（例如安裝在貨物起卸位閘門的微型開關）應在每次使用前予以檢查。
2. 應制訂一套有效的信號安排，供各方發出和接收指示，以及供所有工人採用。

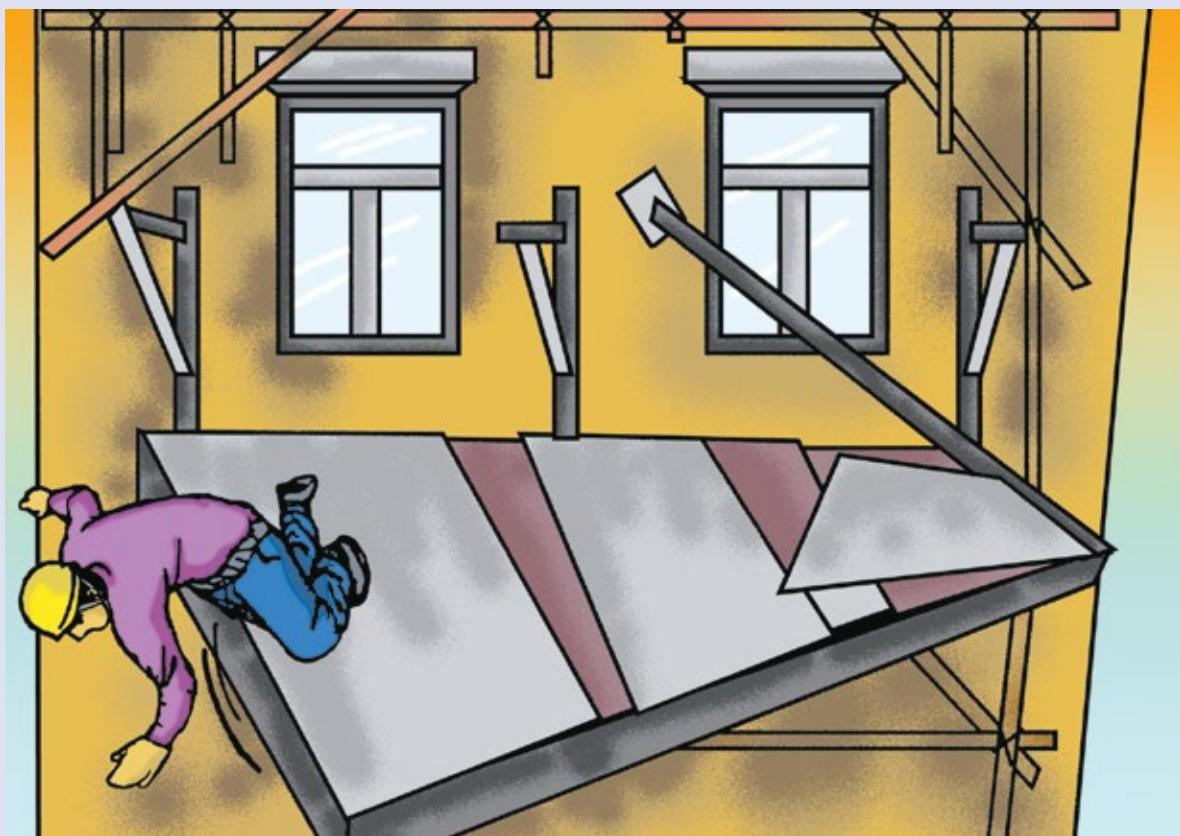
個案四 一名燒焊工人從傾塌的斜柵墮地

發生意外的斜柵搭建在有關樓宇4字樓的外牆上，離地超過10米。事發後，部分斜柵塌下，擋在同一外牆的雙行竹棚構件上。

1. 僱用死者進行上述工程的第三層級次承建商(即四判)，並沒有獲悉由總承建商擬備而載有安全措施的施工說明書。
2. 無人落實施工說明書所載的安全措施。在拆卸斜柵時，並沒有先穩固斜柵或保持其平衡，而死者也沒有把安全帶繫於獨立救生繩上，避免從高處墮下。
3. 工人缺乏安全知識和意識(例如在施工時，應如何採用適當的防護措施，以免從高處墮下)。事發前，斜柵上的死者在危險的情況下工作，但他卻需要經常扣上和解開安全帶。此外，死者以不適合作繫穩用途的竹棚組件來繫穩安全帶。
4. 在拆卸工程開始前，該兩名工人並沒有接受過特定的安全訓練。
5. 在拆卸工程進行期間，無人在場監督和監察他們的工作。

1. 所有相關人士應知悉施工說明書，以及施工時需要採取的安全措施。
2. 應在所有工人施工前，向他們充分說明有關的危險，並就正確的施工程序和需要採取的安全措施，給予他們清晰的指示和適當的訓練。
3. 應不時為所有工人提供適當的訓練，以便他們對拆卸臨時建築物的潛在危險有更深的認識和增進這方面的安全知識。
4. 進行拆卸工作的工人應在一名合資格人士監督下施工，該名人士應熟知有關工作的潛在危險及正確的施工程序。
5. 應設立和持續實施監察機制，確保相關人士嚴格遵守經核准而能保障工作安全的施工說明書。
6. 應不時檢討安全工作制度，以應付地盤情況的轉變。

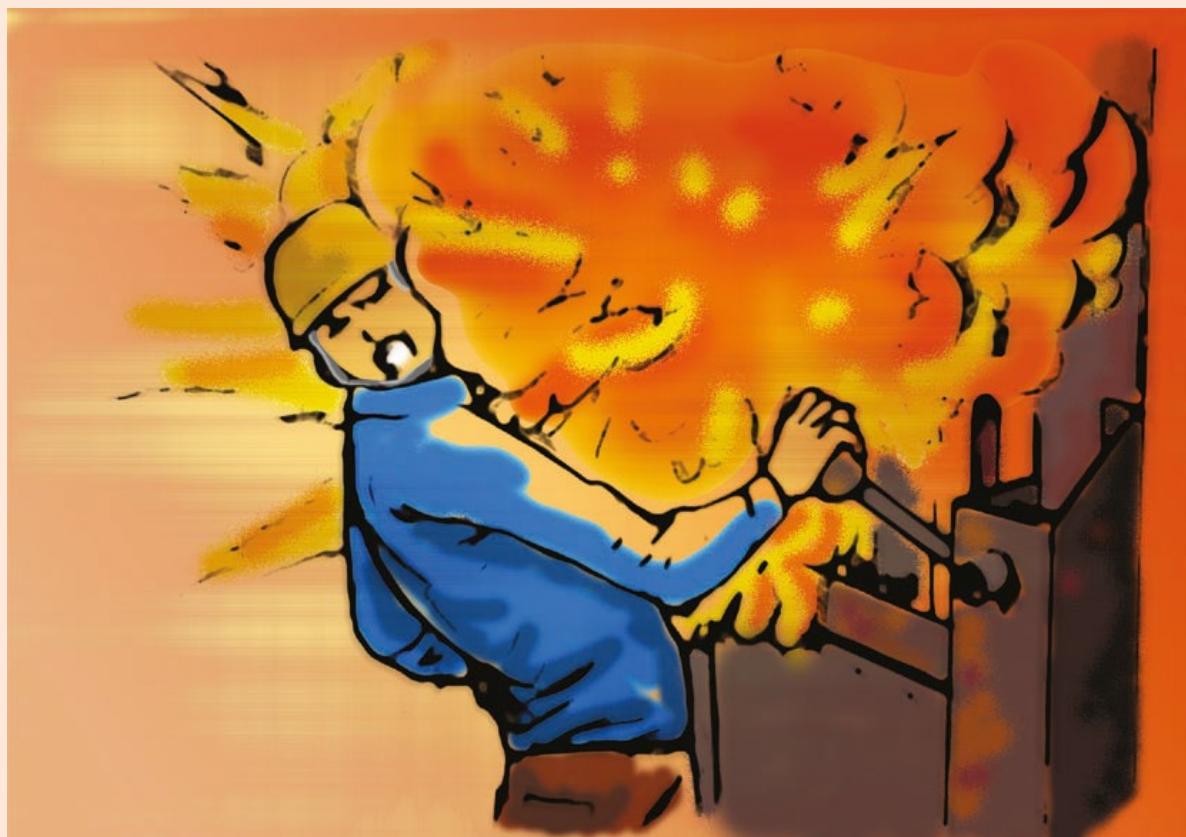
個案五 兩名電工因掣櫃跳火而引致死亡

第24號掣櫃的下格擺放了一台接地機，接地機具備接地高壓電纜的測試故障接地開關功能及電纜測試功能。工作人員為變壓站之間11 000伏特引入電源線路通電之前，應先把接地機移離第24號掣櫃。可是，他們在完成高壓直流測試後，不知何故，沒有移走接地機，以致接地機仍然連接第24號掣櫃的引入電源線路。

跳火意外可能是在第二名死者使用手掣把藍相測試掣由「測試」位置轉撥至「接地」位置時發生，這情況就如把通電觸點轉撥至固定接地觸點一樣。

第二名死者的在掣櫃跳火意外中嚴重燒傷，但他仍能衝出S1變壓站。跳火意外即時啟動二氫化碳防火系統，第一名死者未能及時逃離S1變壓站，結果防火系統排出的氣體使他窒息。兩名死者在進入S1變壓站之前，本應將防火系統的操作模式由「自動」轉為「手動」，但他們卻沒有這樣做。

1. 應定期檢討公司的安全規則及所訂的標準，以及安全文件的簽訂、工作安全的指示和監督等事宜，並按需要作出修訂。
2. 安全文件中的描述性用語(例如「長度」或「距離」等)應予以標準化，而所有人員亦須了解其涵義。
3. 在進行試驗許可證所載的撤離程序前，須採取所有合理的步驟，以確保電路主接地線的臨時連接部分已被完全拆除，並已由該試驗許可證的收證人核實，而收證人的核實工作須由另一名合資格人士見證，以作覆核。
4. 須檢討有關的安全程序(包括試驗許可證的收證人在把職責交由他人執行的過程中發出指示和匯報完成測試的程序)，以確保有關人員妥善拆除或重新接駁電路主接地線。
5. 須檢討變壓站的進出監控程序，以確保變壓站有適當的監察。
6. 在接地工作進行期間，接地機的安全鎖鎖匙應由試驗許可證的收證人取走和保管，而接地機則須張貼警告性告示，以防有人開動接地機。

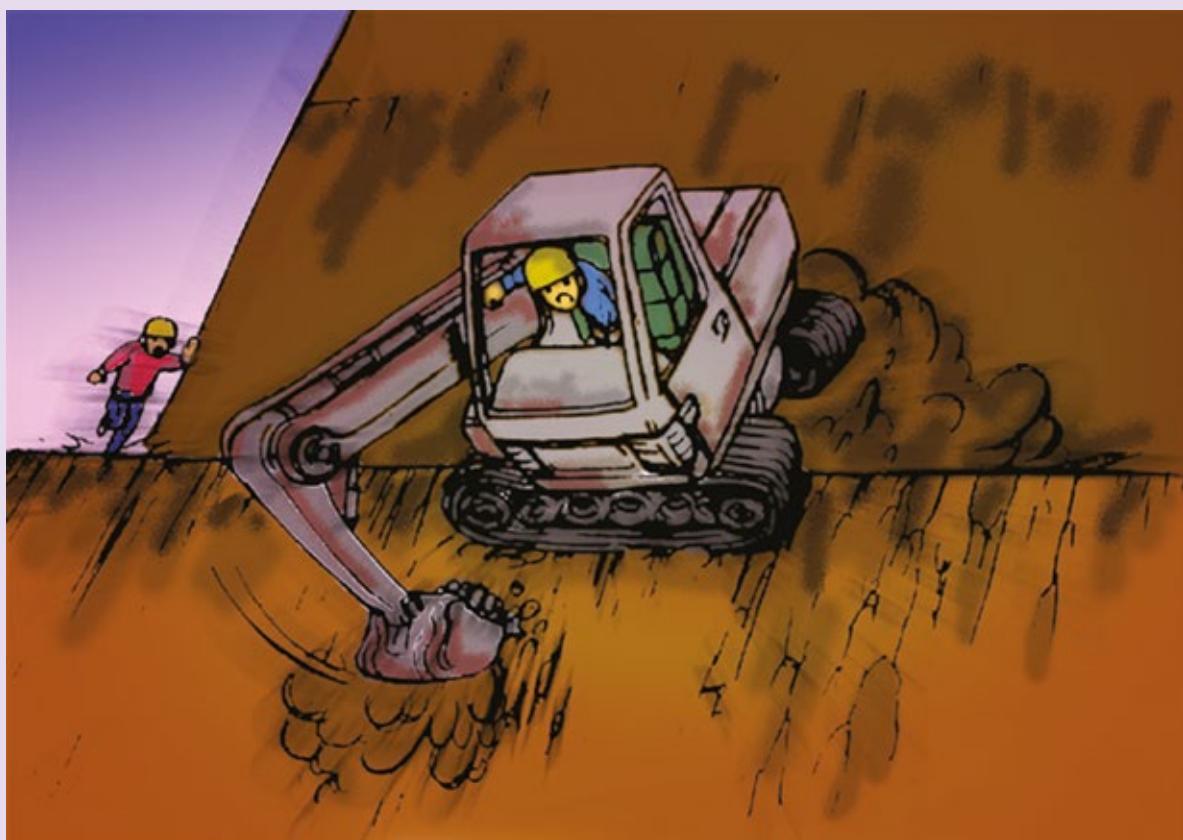
個案六 一名地盤管工因挖掘機翻側而受困於被壓毀的駕駛室內

- 在操作員開始操作挖掘機時，該挖掘機的右邊履帶與斜道邊緣保持平行，而挖掘機所在位置的傾角則介乎22度與28度之間。
- 若沿斜道外邊向下觀察，斜坡下段的傾角遞增至大約42度。需要吊起的石塊與下坡斜道邊緣相距約8.4米，除非挖掘機進一步駛離斜道邊緣，否則即使吊臂完全伸展，鏟斗亦不能觸及該石塊。因此，隨著挖掘機駛離斜道下坡邊緣，挖掘機變得更加不穩定，懸垂於傾角42度的陡峭斜坡上。
- 當挖掘機的鏟斗緊壓在斜坡上時，相信挖掘機所處斜道下面的泥土已受到擾動。挖掘機所產生的動力再加重了斜道的負荷，使泥土進一步下塌，最後導致挖掘機翻側。

- i. 地盤受僱人士的安全意識 — 挖掘機操作員及死者在應付工作上所遇到的情況時，安全意識不足：
 - 操作員把挖掘機駛離斜道上的安全位置，以便鏟斗能夠伸向石塊，因而令挖掘機處於不穩定狀況。此外，雖然他認為死者建議的方法並不安全，但卻沒有制止死者駕駛挖掘機。
 - 死者本應制止挖掘機操作員工作，以及向具備安全操作挖掘機資格的人士徵詢意見，但他卻沒有這樣做，反而接替該名更合資格操作挖掘機的操作員駕駛挖掘機。
- ii. 地盤人員的緊急應變計劃 — 有關方面沒有因應工作環境制定具體的緊急應變計劃，例如拯救斜坡上的機械或設備的程序。
- iii. 沒有就有關在斜坡上使用挖掘機設立安全工作制度。

1. 應就在斜坡上操作挖掘機涉及的危險和風險進行評估，評估的項目應包括地盤環境的各項因數、與土力數據有關的潛在問題(如土壤狀況)、斜坡的傾角，以及安全駕駛和操作挖掘機的方法。
2. 應按地盤環境釐訂選擇適當體積和性能的挖掘機的標準，制定和實施一套程序。
3. 清楚訂明、制定和實施在斜坡上安全操作挖掘機而須採取的安全措施，包括挖掘機使用手冊所載的使用限制(例如須妥為把履帶楔牢和鎖緊)。
4. 應制定緊急應變計劃，以應付緊急情況，並定出適當步驟和程序，供有關人員遵循。緊急應變計劃應清楚列明在緊急情況下把挖掘機駛回斜坡的安全位置而須採取的安全方法、須提供的機械設備和召喚的合資格人員。
5. 應委派地盤管理隊伍的一名主要人員督導和監察地盤的運作，以確保安全工作制度的各項規則和程序得以實施和執行。
6. 應採取步驟，確保任何操作挖掘機的人員均持有由認可的訓練機構發出的有效挖掘機操作證書，並已接受充分訓練和完全具有能力，除可正常操作挖掘機外，還能處理緊急事故。無論在甚麼情況下，都不應採取以鏟斗緊壓地面，從而希望改變挖掘機位置的方法。
7. 在地盤施工期間，須定期檢討、更新和妥善維持該工作制度。

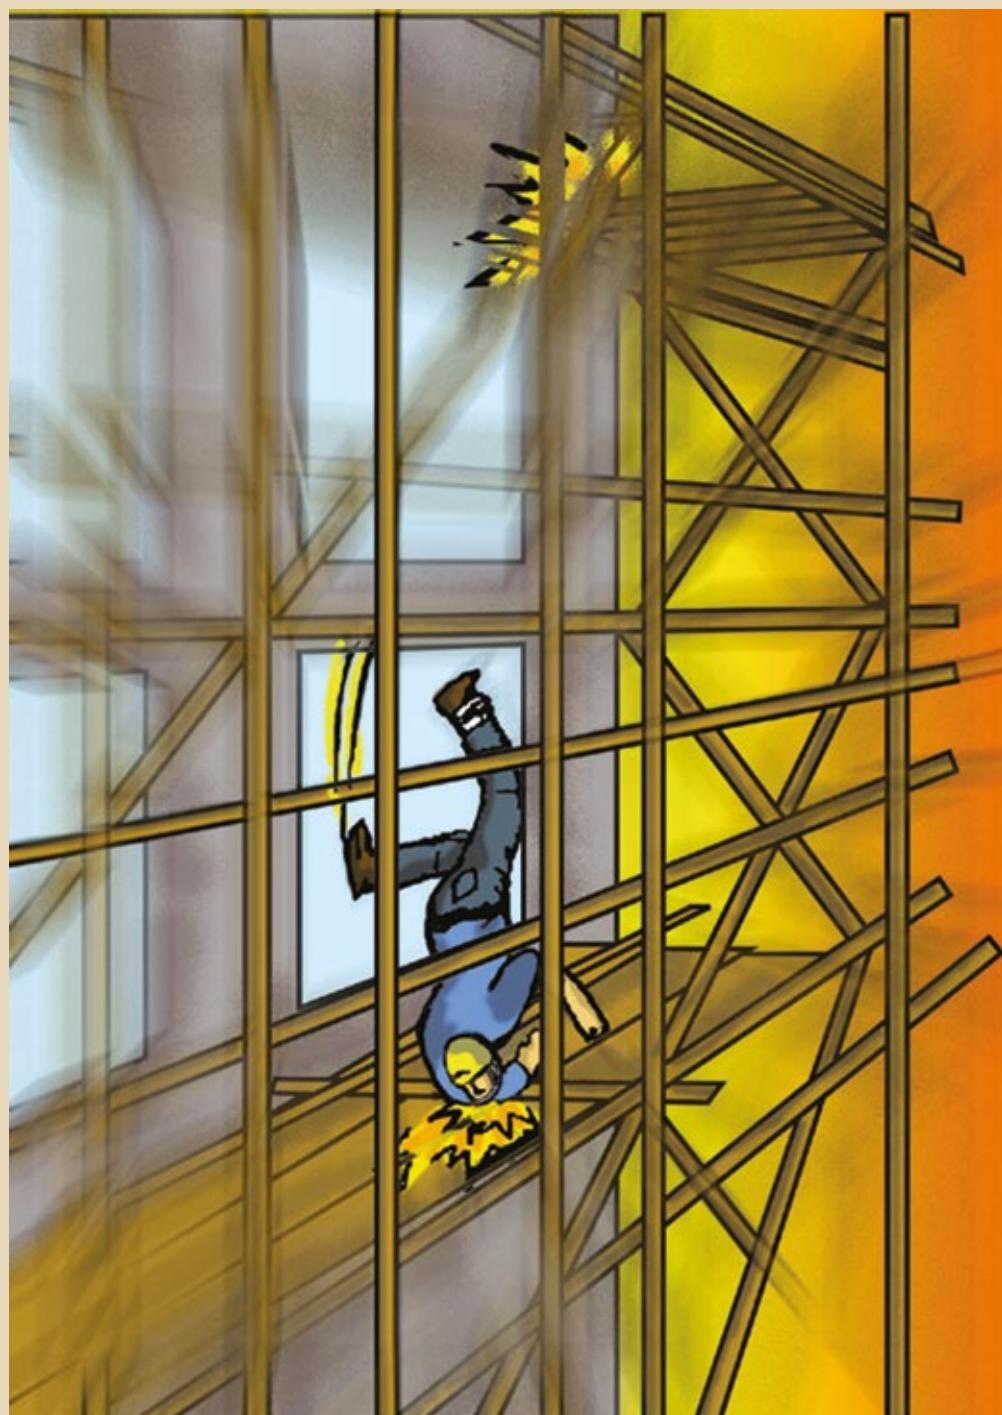
個案七 一名工人在樓宇外牆進行混凝土灌注工作時從竹棚架墮下

- 棚架沒有設置適當的進出口。
- 沒有設置適當的工作平台供死者工作。雖然有一名證人表示，死者站在兩、三塊各闊125毫米的木板上工作，但這些木板也不能完全覆蓋雙行棚架之間的空隙，而內棚的大橫杆亦不足以用作護欄。此外，該處並無設置底護板。
- 雖然死者已佩戴全身式安全吊帶，但附近並沒有適當的繫穩物。即使有，也不能提供適當的保護，因為死者在工作時需要到處走動，並須經常從繫穩物解除吊帶。

明顯地，工作是在沒有採取充足防護措施的情況下在棚架上進行，導致死者從竹棚構件的空隙墮下八樓一塊木板上。這宗意外亦反映總承建商及次承建商的安全管理制度有欠妥之處，既沒有為工人制定充足和適當的安全措施，亦沒有監察工人在該建築地盤工作的安全表現。

1. 策劃制訂安全措施及施工說明書，以供在地盤工作的工人遵行。
2. 在棚架上的工作地點設置足夠和適當的安全進出口。
3. 設置適當的工作平台，並加以維修保養。
4. 監察承建商及工人的工作安全表現。

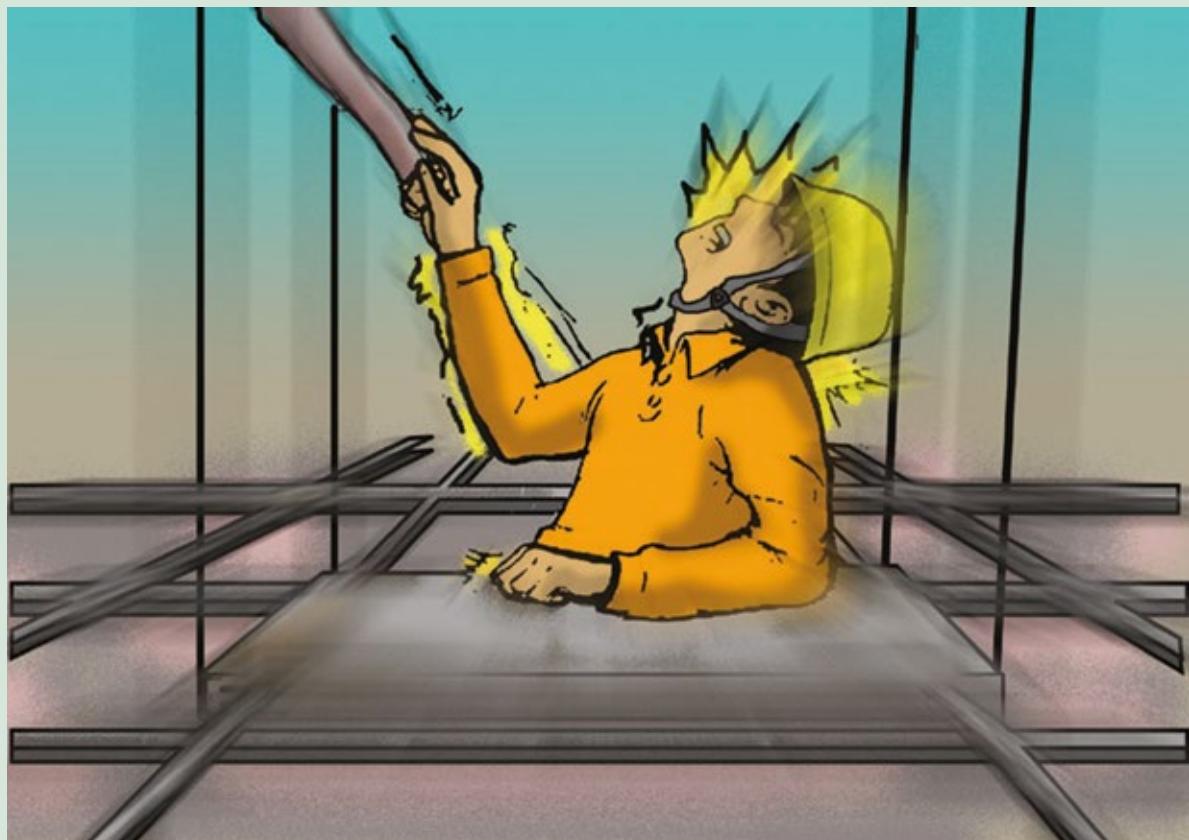
個案八 一名工人在進行消防設備維修工程時因光管底盤發生故障而觸電死亡

測試結果顯示，第1號光管底盤（前門出口第一個底盤）發生故障，引致光管底盤的電源與其金屬外殼發生短路。由於假天花板與金屬外殼相連，在開啟該底盤電源後，金屬外殼與假天花板的金屬承托格子一同帶電。

由於死者當時獨自工作，沒有人目擊他在意外中究竟發生什麼事。不過，相信在意外發生時，光管底盤的故障引致該底盤的金屬外殼與假天花板的金屬承托格子帶電。當死者站在梯子上檢查消防裝置時，身體與光管底盤的外殼或假天花板的金屬承托格子接觸，當他接觸到附近其他接地的金屬部分(可能是消防喉轆的喉管)，於是形成完整的漏電電路，漏電電流經過他的身體，導致他觸電死亡。

1. 光管電路和光管底盤應妥為維修保養，以防漏電。
2. 光管底盤的金屬外殼應有效地連接電路保護接地導線。
3. 假天花板的金屬承托格子應連接一條附加接地導線。
4. 必須使用合適的工作台在高處工作。

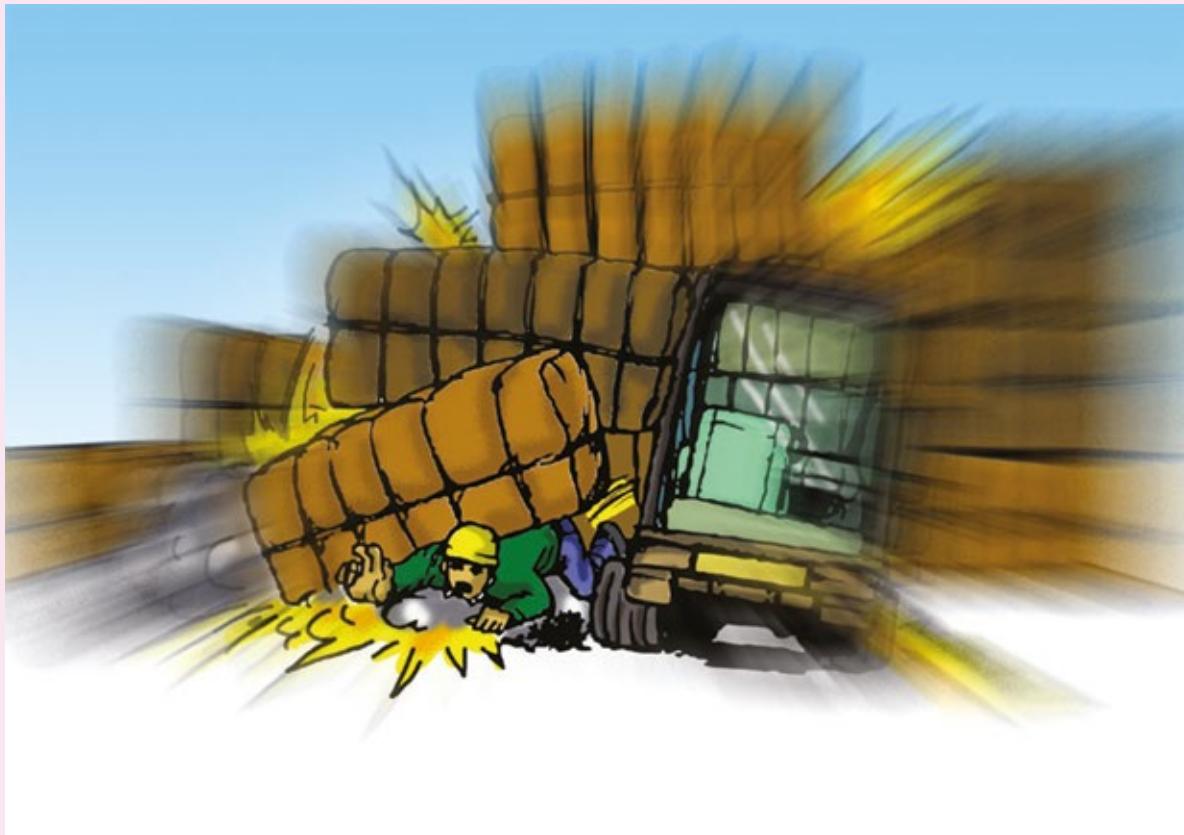
個案九 一名搬運管工被塌下的棉花包擊中

相信這次事故是死者從「尾蔓」移走一些棉花包所致。在移走棉花包的過程中，層疊堆放的棉花包移位，繼而倒塌，死者曾試圖走避，但不成功，結果被跌下來的棉花包擊中。

上述疊放方式基本上有潛在危險。由於「尾蔓」沒有穩固的支撐物(例如牆壁或構築物)，「主體部分」的棉花包會壓向「尾蔓」。任何對「尾蔓」造成的擾動，都會令棉花包倒塌，擊中在附近的工人。

1. 進行風險評估，以找出影響工人工作安全的重要因素。
2. 制定詳細的施工說明書，並就該說明書的內容，給予工人適當的指引及訓練。
3. 監管安全工作制度的實施，並監察其成效。
4. 定期檢討安全工作制度，如發現不妥之處，應設法加以改善。
