# 電力工作意外

## 致命個案

### (第一集)

# 電力工作意外 致命個案分析

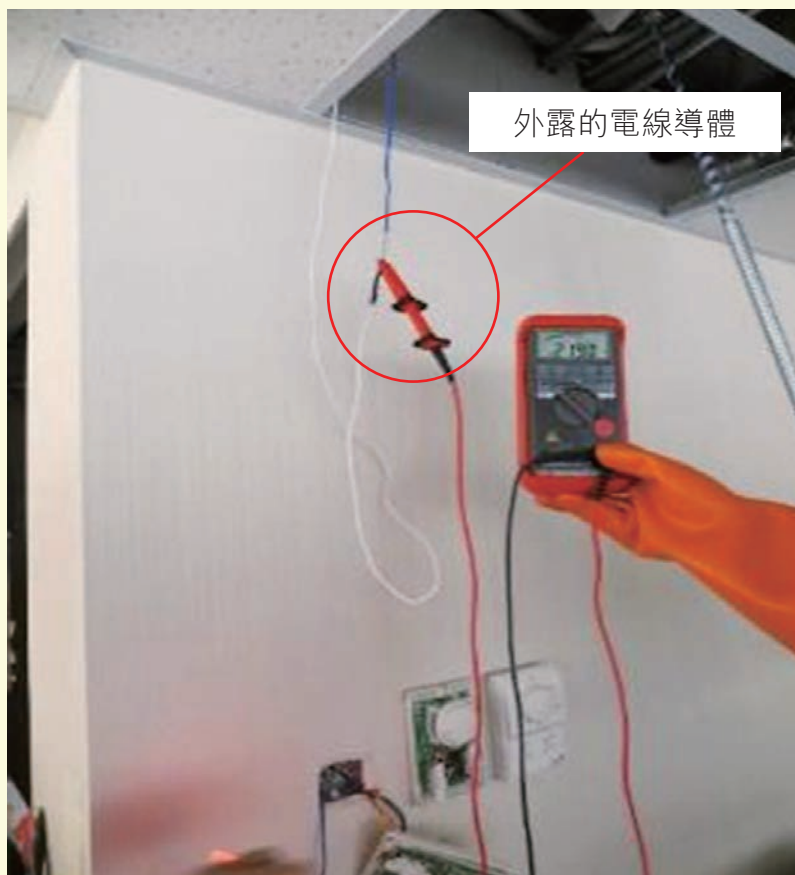
工人有機會觸及外露的電線導體

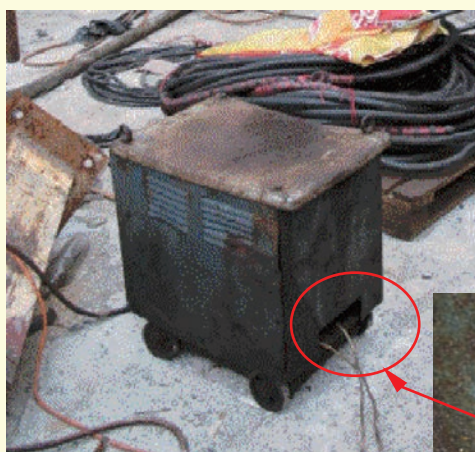
電焊機的接線端子未被遮蓋

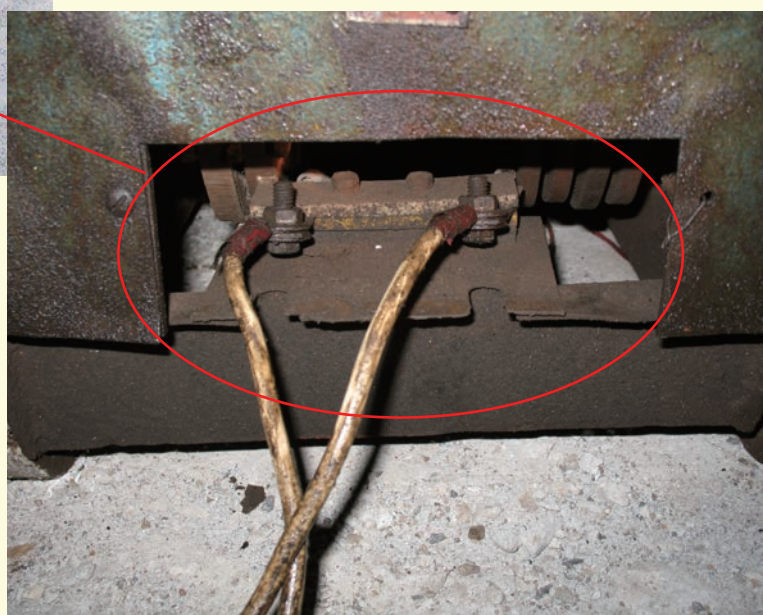
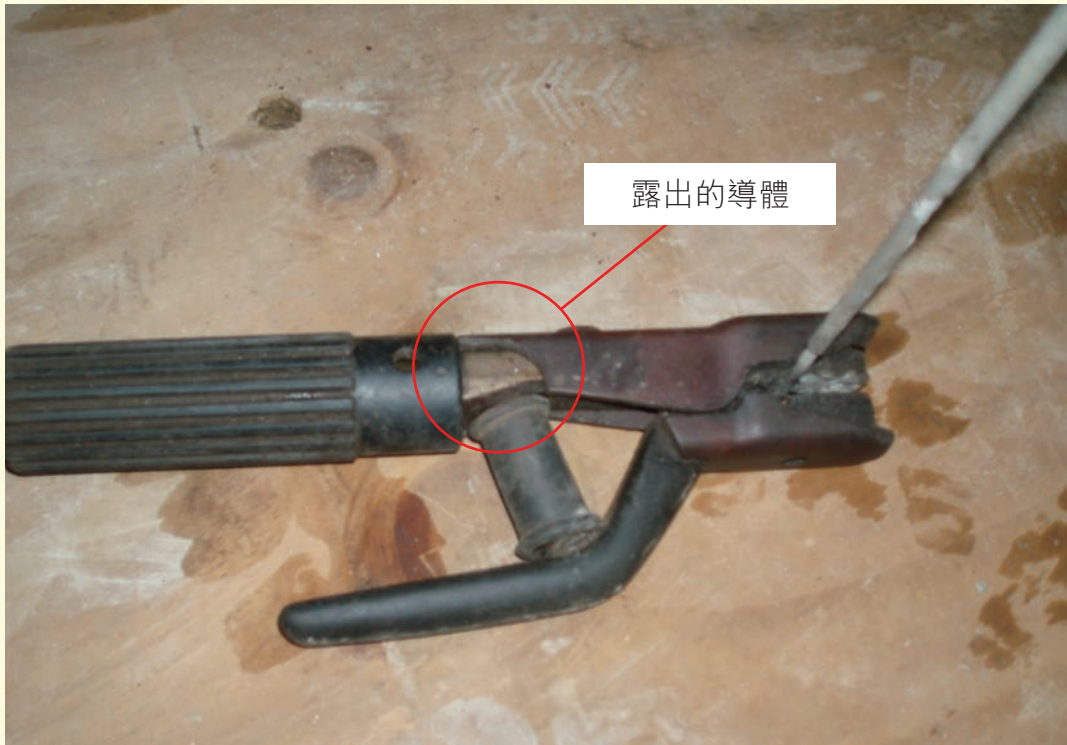
焊鉗絕緣物質損壞，露出導體

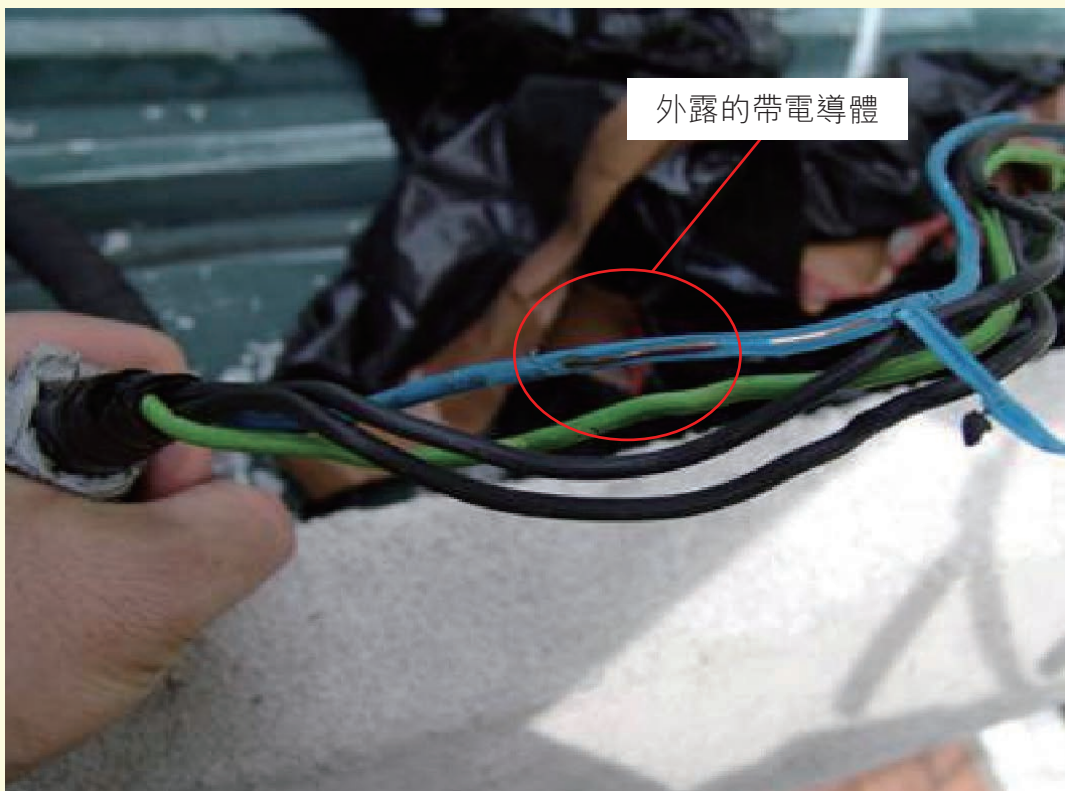
藍色電線的保護外層膠皮因從金屬孔口內被扯出時受損，露出其帶電導體

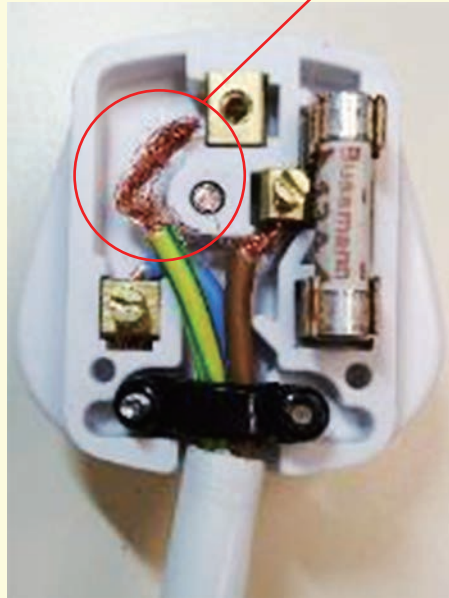
鬆脫的地線

插頭內的地線鬆脫，因而有機會觸及帶電的相位，導致電器金屬外殼帶電

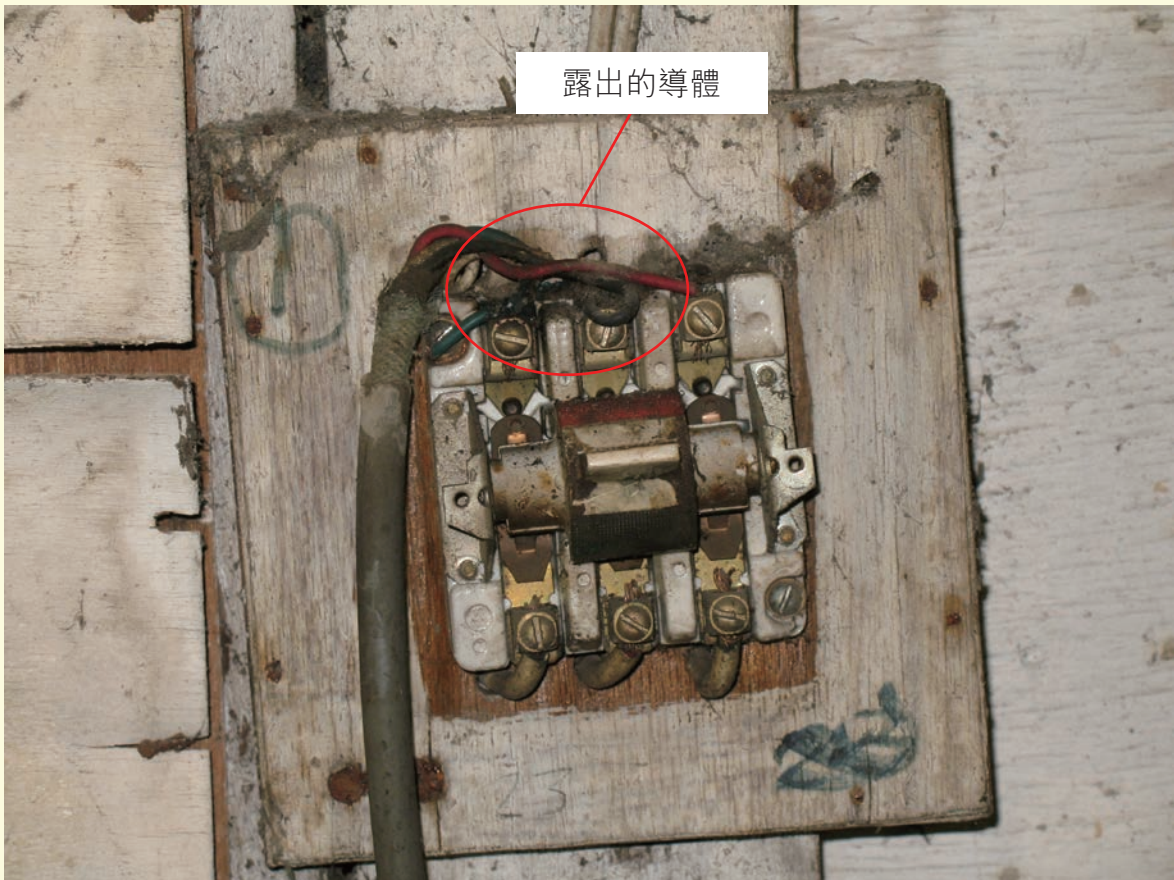
露出的導體

連接電器一端的地線保護外層膠皮受損以致露出導體，  
導體亦同時觸及接線端子，導致電器金屬外殼帶電

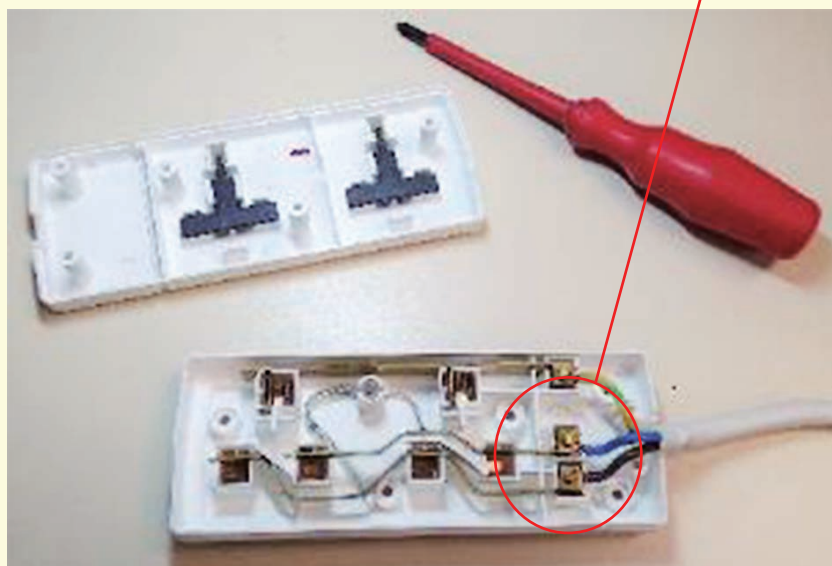
錯誤對調接駁的  
相線(L)與中線(N)

拖板內的相線(L)與中線(N)位置錯誤對調接駁，使電器常處於帶電狀況

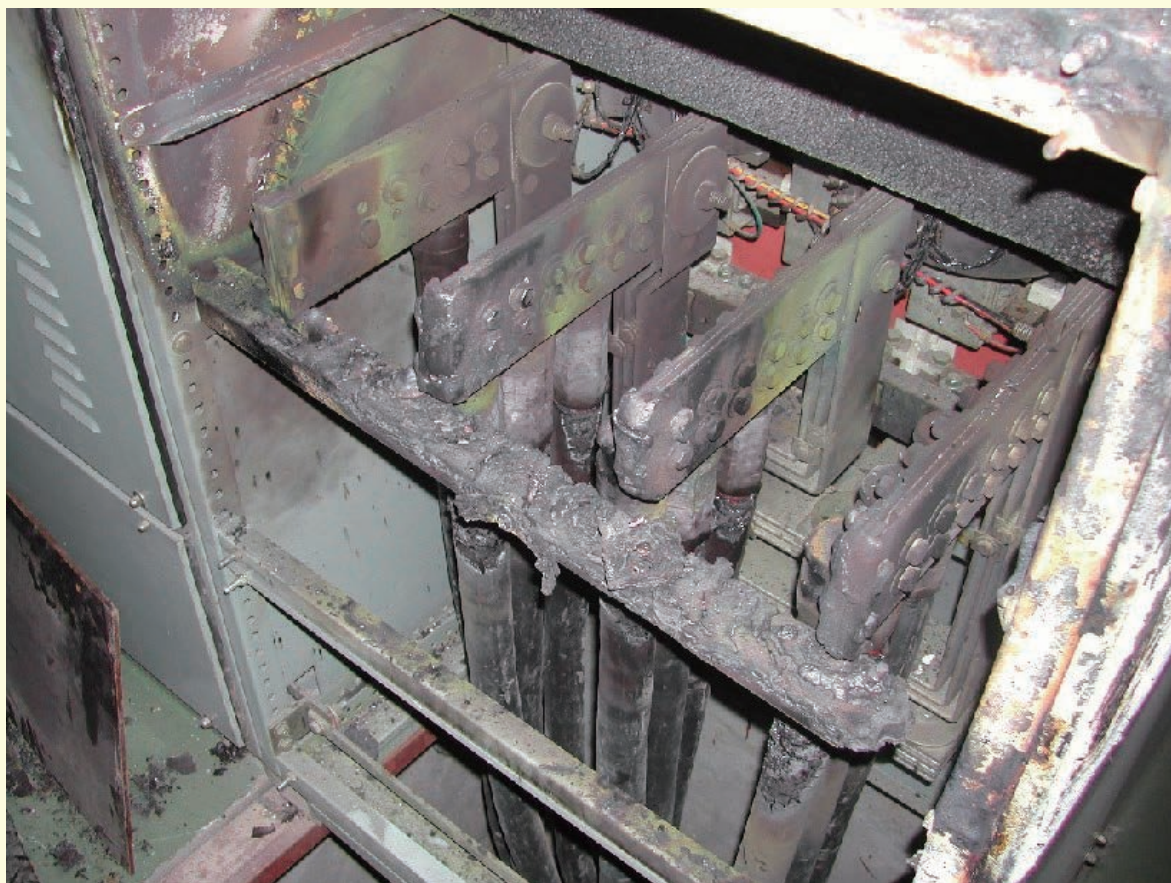
掣櫃內的部件鬆脫，墮下時觸及其他帶電金屬部件，引致短路

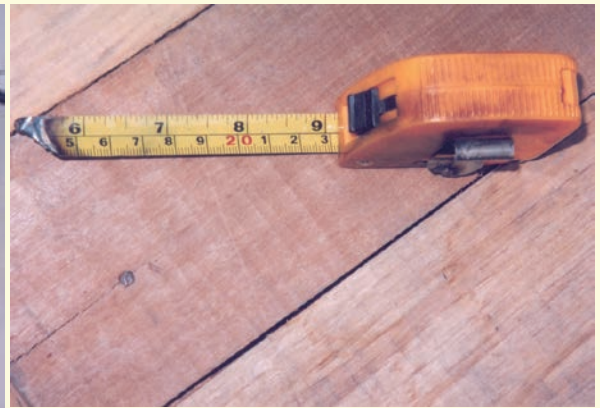
引起短路的拉尺金屬部分

使用拉尺為掣櫃內部進行量度時，  
拉尺的金屬部分觸及櫃內帶電部件，  
引致相位短路

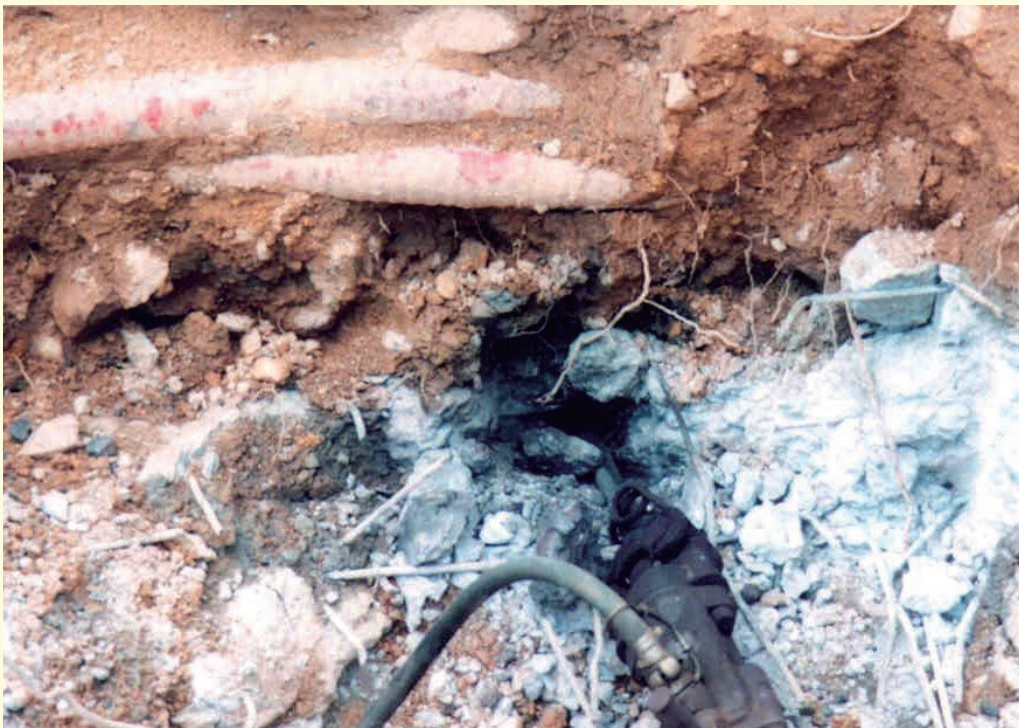
在進行挖掘工作前，沒有經合資格人士進行探測，以確定電纜的位置和  
採取隔離電力來源等適當安全措施，引致挖掘時意外損毀電纜

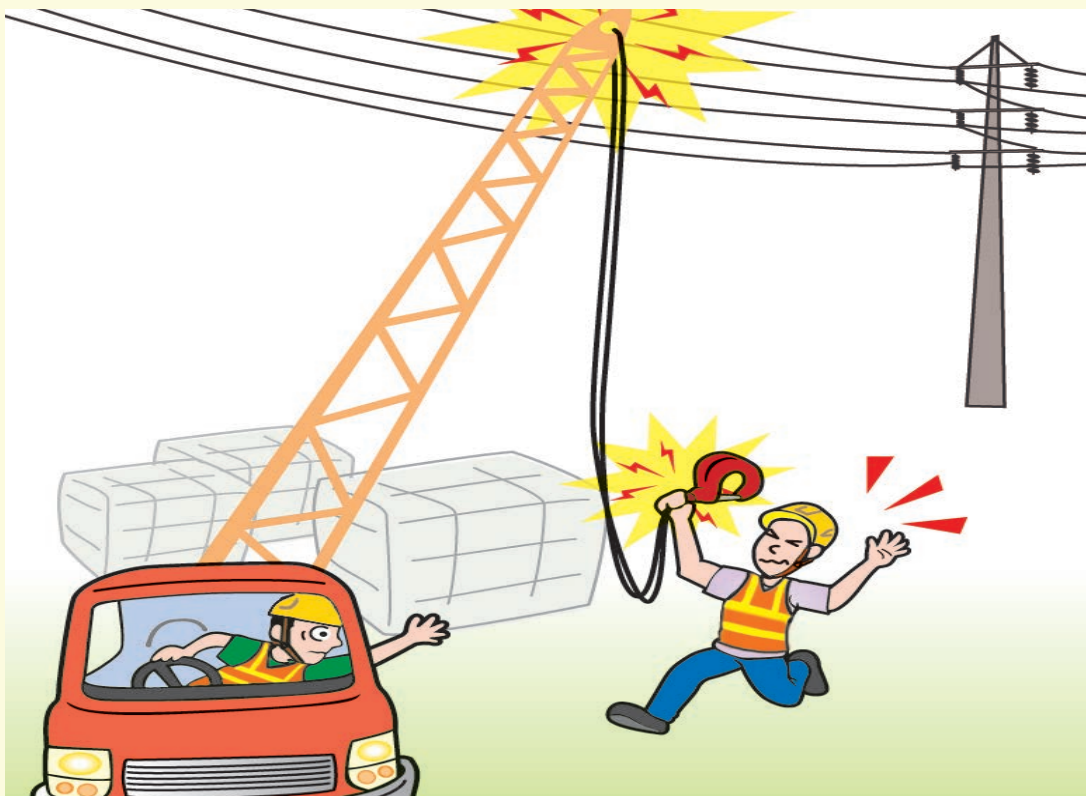
沒有設置屏障及「龍門柱」或其他機械裝置，以限制吊臂活動範圍，防止吊臂觸及架空電纜

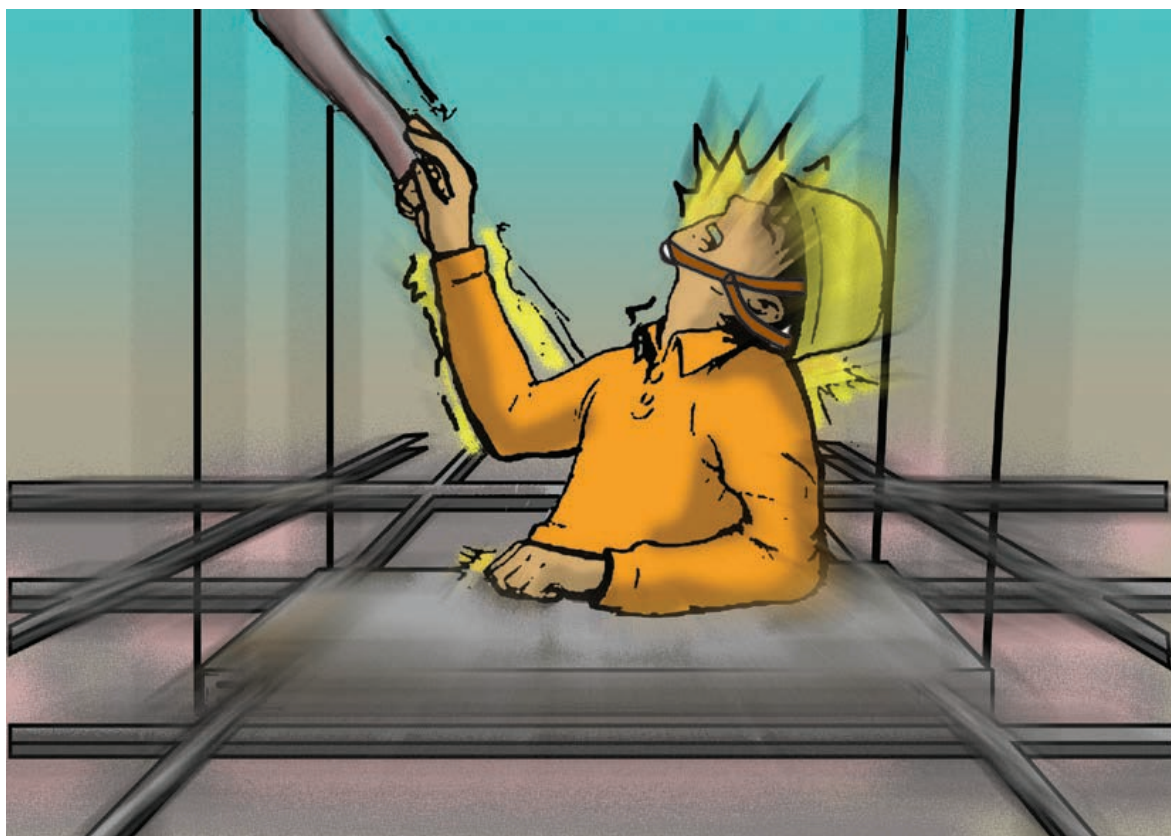
1  
個案

1. 一幢工業大廈正進行消防設備維修工程，包括更換大廈各處的電水泵、進水閥、火警鐘和消防喉轆。死者是該項工程的次承建商所僱用的工人。
2. 意外發生當日，死者的僱主吩咐死者準備工程所需的物料。死者在下午五時三十分左右到達該大廈的一個單位進行視察。下午五時四十五分左右，在同一單位內的員工聽到「砰」的一聲巨響，並發現死者倒臥在前門的地上，不省人事，在他兩腿之間留有一把木梯。死者被送往醫院後證實死亡，而死因為觸電。

1. 該單位的前門出口通往一條走廊，除靠近上述出口已安裝消防喉轆和喉管的小部分地方之外，整條走廊均已裝上假天花。假天花由假天花板和金屬承托格子組成。金屬承托格子以鋼線懸掛在混凝土天花板下方，但並沒有連接附加的等電位接地導線。
2. 該走廊共有五個光管底盤，全部均由一個開關掣控制。光管底盤以鋼線懸掛在混凝土天花板下方，並垂吊在假天花板之上的位置，而假天花板的一些鋼線則觸及光管底盤的金屬外殼。
3. 光管底盤由沒有地線的雙芯電線作供電電線，而底盤的金屬外殼亦沒有連接任何電路保護導線。電源是220伏特的交流電。
4. 當時第1號光管底盤（前門出口第一個底盤）發生故障，引致光管底盤的電源與金屬外殼發生短路。由於假天花板與金屬外殼相連，在開啟該底盤電源後，金屬外殼與假天花板的金屬承托格子一同帶電。
5. 死者當時獨自工作。在意外發生時，光管底盤的故障引致該底盤的金屬外殼與假天花板的金屬承托格子帶電。當死者站在梯子上檢查消防裝置時，身體與光管底盤的外殼或假天花板的金屬承托格子接觸，當他接觸到附近其他接地的金屬部分（可能是消防喉轆的喉管）時，便形成完整的漏電電路，漏電電流因而經過他的身體，導致他觸電死亡。

1. 光管電路和光管底盤應妥為維修保養，以防漏電。
2. 光管底盤的金屬外殼應有效地連接電路保護接地導線。
3. 假天花板的金屬承托格子應連接一條附加接地導線。
4. 進行離地工作時應使用合適的工作平台，例如流動工作台、梯台或功夫檯，以防止工人工作時因失去平衡而從高處墮下。

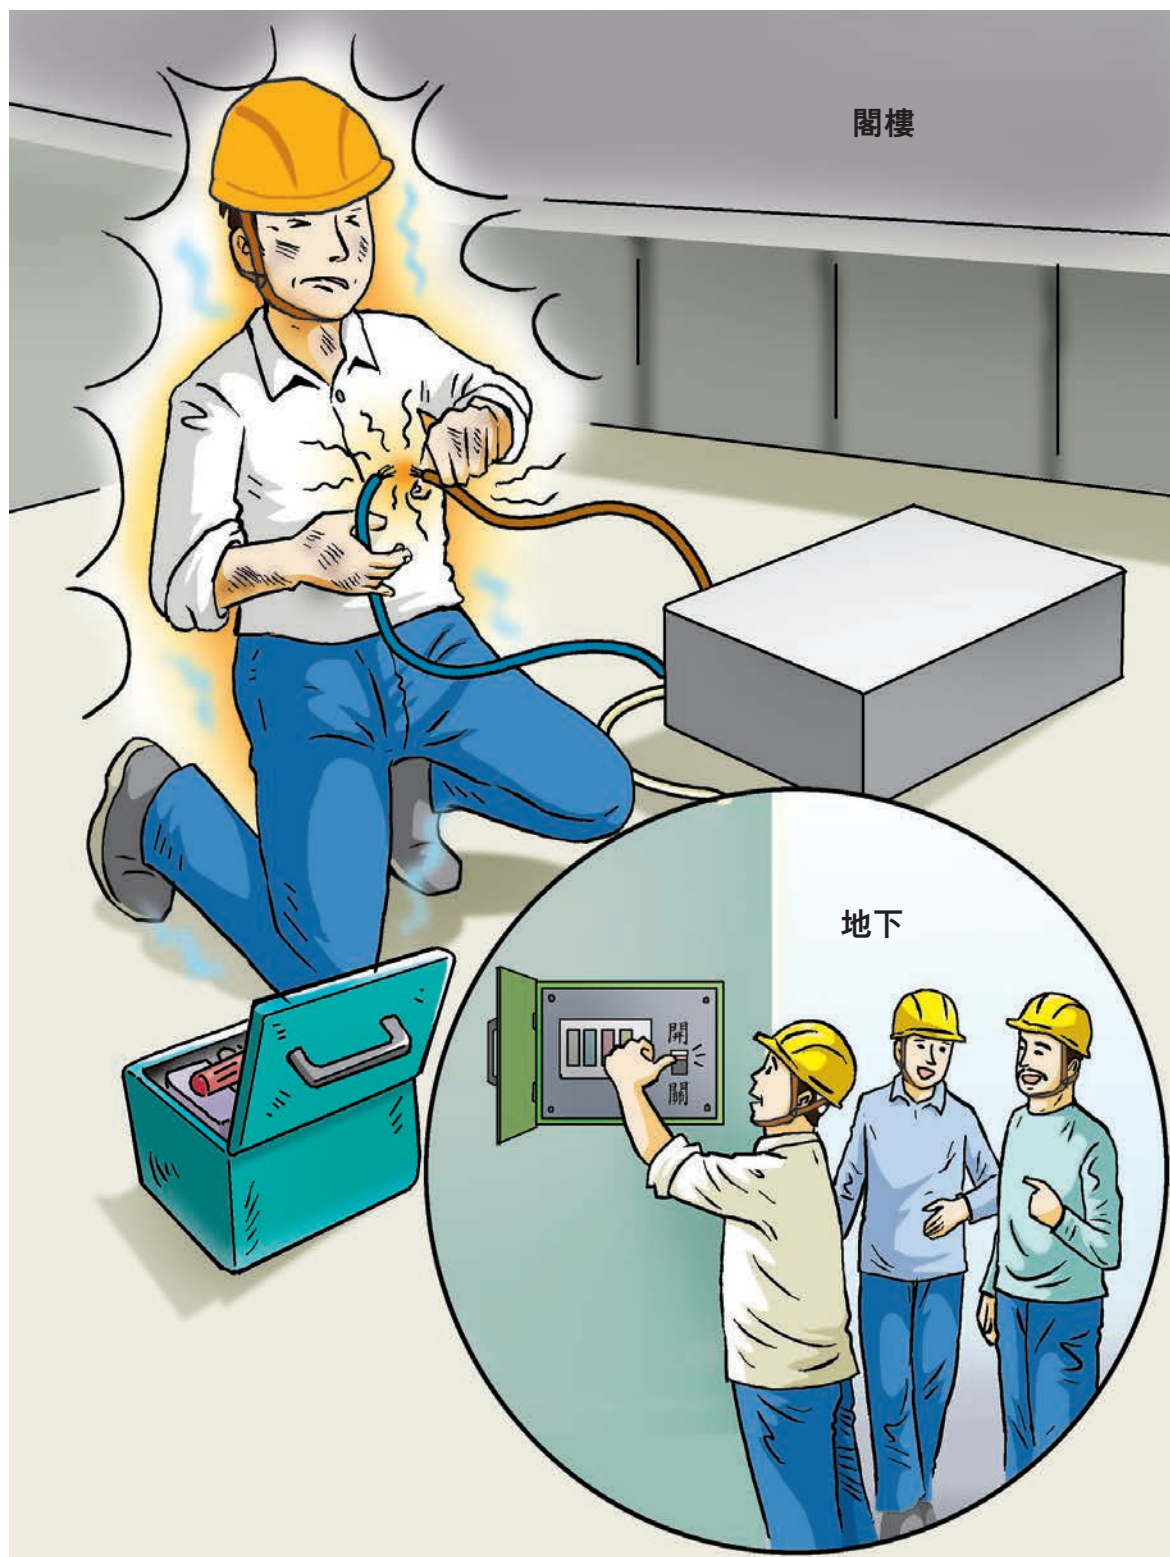
個案 2

死者為一名電工，受僱於一間電業承辦商。在意外當日，其他裝修工人在下午茶時間休息，而死者則繼續工作。當時他正在把電源線接駁到一部安裝在地下正門出口捲閘的電動馬達上。在接駁電線前，死者前往安裝在單位後面及通往閣樓樓梯旁的配電盤，關閉輸往該配電盤的電源。然後，他便到閣樓獨自進行電線接駁工作。其他工人在下午茶時間休息過後，到地下恢復工作，約30分鐘後，他們在閣樓發現死者觸電死亡。

1. 電力公司的電源連接安裝在該單位後面一道牆上的主配電盤。單位內所有電路均由此配電盤供電。電路裝有斷路器以作保護，但配電盤上並無標記清楚分辨各條電路。配電盤亦裝有金屬蓋以作保護斷路器之用。因設計關係，金屬蓋因其本身重量而經常關閉，但金屬蓋並無提供上鎖裝置以防止斷路器被其他工人干擾。
2. 在下午茶休息時間，供應地下及閣樓的臨時電燈電源已關閉。在下午茶休息時間過後，其他工人並無嘗試找出電源被關閉的原因或檢查是否有工人正進行電力工作，其中一名裝修工人開啟該配電盤的電源，為所有電燈及其他用電的機器供電。
3. 配電盤安裝在地下，死者的工作地點則在閣樓，因供應閣樓臨時電燈的電源已關閉，致使閣樓非常黑暗，其他在地下工作的工人因而沒有留意到死者，亦誤以為沒有人在閣樓工作。當死者進行接駁工作時，因電線突然帶電而觸電死亡。
4. 導致上述意外成因包括：(i) 沒有採取措施安排人員鎖上配電盤，以防止其他工人觸碰；(ii) 現場並無張貼告示，通知其他人電力工作正在進行中；(iii) 沒有明確的工作時間表及清楚的指示，協調不同業務的承建商在同一地點進行的工作；(iv) 亦沒有適當的監控系統，以監察工人及規管他們的行為，藉以有效地指出和及時糾正不安全情況；(v) 工人缺乏安全意識，安全知識亦不足。

1. 有關電力工作應由註冊電業工程人員在合資格人員的監督下進行，該等合資格人員應具備豐富的安全知識及意識，並採取合適的安全措施防止意外發生。
2. 在進行有關電力工作時，應關閉及隔離電力系統所有帶電部分的電源，開關掣亦應在工作期間鎖上，並張貼適當的警告告示，讓其他人知悉電力工作正在進行中。
3. 應提供合適的絕緣保護設備供進行電力工作的人員使用，並作適當監察，以確保他們全面及正確使用有關保護設備。
4. 應提供安全工作系統，這系統應包括（但不限於）—
  - (i) 進行風險評估，以及因應風險評估結果而制定安全工作程序。應特別注意協調多個承建商同時在工作地點內進行的多項工作，以免工人因溝通不足而在不知情下干擾在進行中的電力工作，引致觸電意外；
  - (ii) 向工人提供所需的安全資料及清晰指引；以及
  - (iii) 為所有工人及監督人員（包括次承建商聘請的人員）提供適當的訓練，並設立適當的監察系統，確保工人遵從安全程序施工，以確保工作人員的安全。

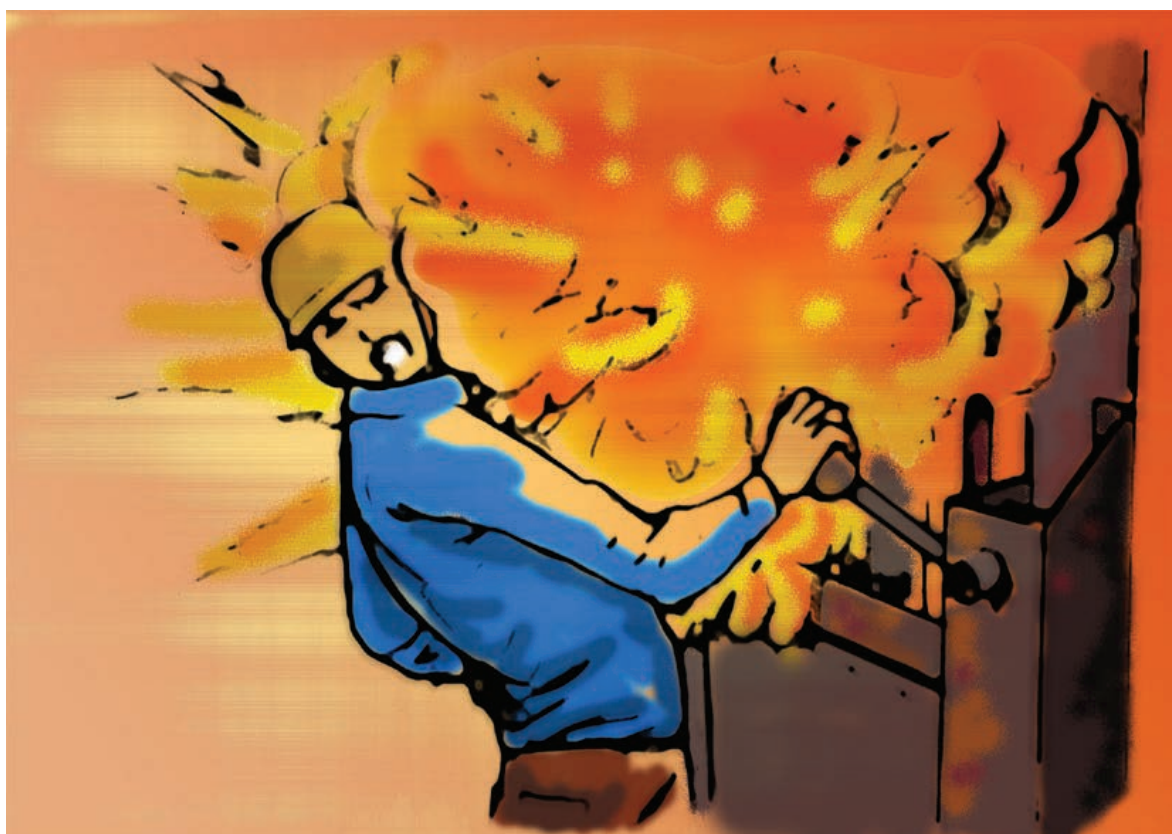
5  
個案

1. 在一項電力工程中，兩名電機工程師及兩名技工與承建商的電纜接駁技工一起為S1變壓站更換特高壓變壓器。這項工程包括為同區多個變壓站重新配置電纜網路。該工程包括下列幾個主要步驟：
  - (i) 關掉切斷電路的電源（隔離及接地）；
  - (ii) 在不同變壓站識別及切斷電纜；
  - (iii) 交叉接駁電纜；
  - (iv) 重新校驗測試電纜；以及
  - (v) 恢復電路通電及進行相位測試。
2. 第一名死者為電機工程師，負責策劃、編配及安排人手，以及編訂操作開關的記錄表和有關的安全文件（例如試驗許可證及工作許可證）。然而，死者不得發出或註銷試驗許可證及工作許可證，該等證件須由另一名作為高級授權人員的電機工程師在獲得系統控制中心的指示後方可發出或註銷。
3. 工作人員須先獲發試驗許可證，才可在變壓站與變壓站之間進行電纜識別、釘穿、切斷、線芯識別、高壓直流電測試及初級注電測試。當工作人員完成工作後，其持有的試驗許可證須經第一名死者見證才可以註銷。在意外發生之前，工作人員曾獲發數張試驗許可證，以便進行這些工作。
4. 事發前約十分鐘，第一名死者按照系統控制中心的指示，把兩個變壓站（其中一個是S1變壓站）之間的線路通電。然後，他駕車接載了另一名技工（第二名死者），駛往S1變壓站進行相位測試，以核實變壓站之間新安裝三芯電纜的相位接駁是否正確。
5. 當他們在S1變壓站工作時，電掣房的一個高壓開關掣櫃突然跳火。結果，第二名死者被嚴重灼傷。跳火亦同時啟動了S1變壓站內的二氧化碳滅火系統，釋出大量二氧化碳，令室內二氧化碳濃度過高，以致第一名死者缺氧。兩人其後證實不治。

1. 電掣房位於S1變壓站的低層地下室，地上安裝了27個11000伏特高壓開關掣櫃。肇事的掣櫃是第24號掣櫃，其出櫃電纜與另一變壓站接連。
2. 第24號掣櫃的下格擺放了一台接地機，接地機具備接地高壓電纜的測試故障接地開關功能及電纜測試功能。工作人員為變壓站之間11000伏特引入電源線路通電之前，應先把接地機移離第24號掣櫃。可是，他們在完成高壓直流測試後，不知何故沒有移走接地機，以致接地機仍然連接第24號掣櫃的引入電源線路。
3. 意外發生前不久，兩名死者曾嘗試在第24號掣櫃進行相位測試。然而，線路及匯流排的凸嘴被接地機阻塞，以致測試無法進行。因此，相信在掣櫃跳火發生前一刻，第二名死者在沒有察覺線路已通電的情況下，可能試圖把接地機移離掣櫃的下格，而移走接地機則須採取下列步驟：
  - (i) 把「相位測試開關」由「測試」位置轉撥至「接地」位置；
  - (ii) 把「測試開關選相器」由「紅、黃及藍」位置轉撥至「斷路」位置；以及
  - (iii) 把「主接地開關」由「接地」位置轉撥至「斷路」位置。
4. 跳火意外可能是在第二名死者使用手掣把藍相測試掣由「測試」位置轉撥至「接地」位置時發生，這情況就如把通電觸點轉撥至固定接地觸點一樣。
5. 第二名死者在掣櫃跳火意外中嚴重燒傷，但他仍能衝出S1變壓站。跳火意外即時啟動二氧化碳滅火系統，第一名死者未能及時逃離S1變壓站，結果滅火系統排出的二氧化碳使他窒息。兩名死者在進入S1變壓站之前，本應將滅火系統的操作模式由「自動」轉為「手動」，但他們卻沒有這樣做。

1. 應定期檢討公司的安全規則及所訂的標準，以及安全文件的簽訂、工作安全的指示和監督等事宜，並按需要作出修訂。
2. 安全文件中的描述性用語（例如「長度」或「距離」等）應予以量化，而所有人員亦須了解其涵義，以免相關人員作出錯誤判斷，例如：授權人員因認為變壓站之間的電路相距很遠而把職務交由他人執行。
3. 在進行試驗許可證所載的撤離程序前，須採取所有合理的步驟，以確保電路主接地線的臨時連接部分已被完全拆除，並已由該試驗許可證的收證人核實，而收證人的核實工作須由另一名合資格人士見證，以作覆核。

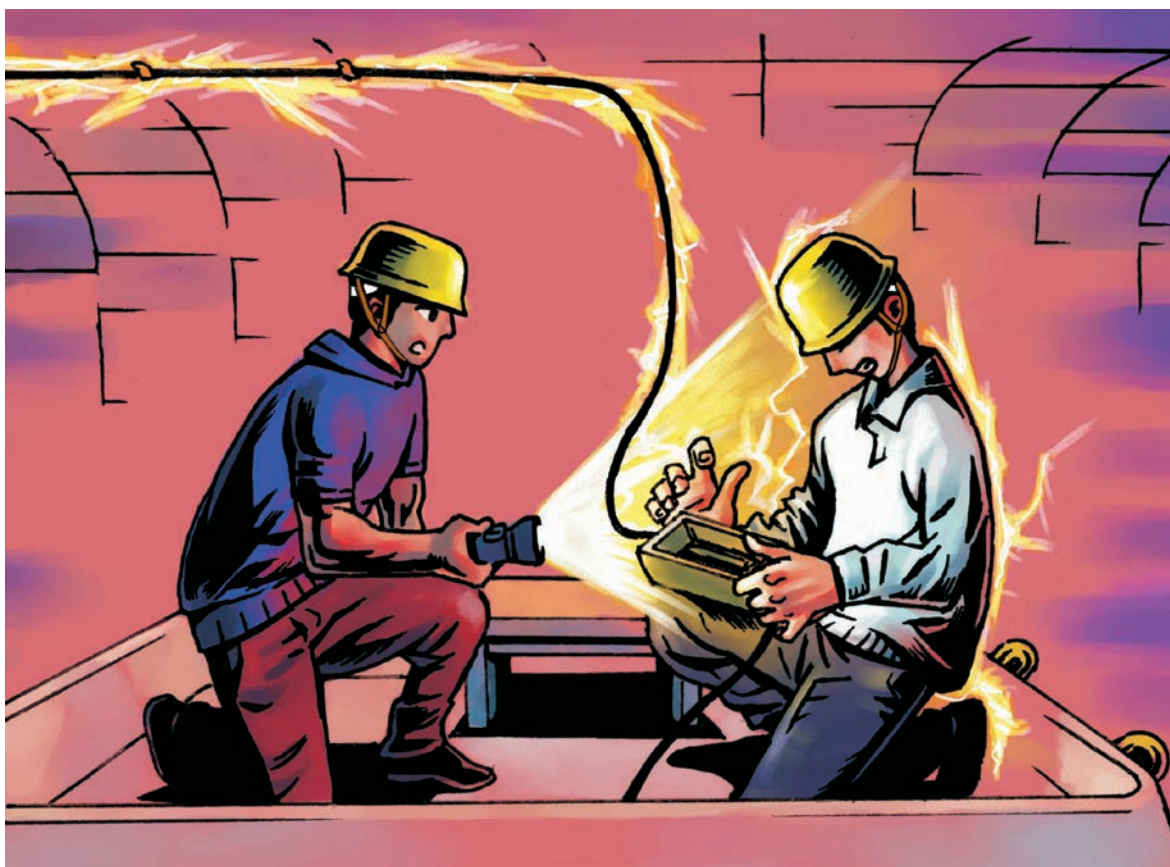
個案 6

1. 有關的排污隧道長7.5公里，直徑2.7米，有兩個排流出口，分別位於鑽石山和沙田。隧道壁的頂部裝設了電訊系統，以便工人在隧道內進行維修工作時，能夠以無線電與外間的工人保持通訊。有關的電訊系統包括一條很長的供電纜，以及為增強發送功率而在每隔一定距離安裝的訊號放大器。在隧道維修期間，污水會停止流入隧道內，以便施工。
2. 死者是一名工程師。在事發當天，他和一名工人負責微調和測試上述電訊系統。他們乘坐一輛隧道檢查車進入隧道，到達距離沙田段出口4.8公里並裝有訊號放大器的位置。該輛車的輪胎以橡膠製造，但底盤有一條觸及地面的鋼鍊。兩人在該處走上隧道檢查車的頂部工作。
3. 死者從塑膠護殼中取出訊號放大器並放在木桌上。他打開放大器的塑膠蓋，調控電子組件卡，在調控的過程中，放大器與供電纜一直保持連接。由於工作地點陰暗，死者的同事手持電筒為他照明。當死者跪在車頂工作時，突然觸電跌倒，他的同事立即把他移離隧道。死者送抵醫院後不幸證實死亡。

1. 死者在事發時調節的電訊系統有兩個直流電增壓器，分別連接至隧道兩邊出口的供電末端。該增壓器透過供電纜，以42伏特的電壓為該系統提供直流電。至於隧道檢查車，則以38伏特的電池驅動。事發現場並沒有其他電力設施或照明設備。
2. 在設計上，通訊系統的接地安排如下：
  - (i) 在隧道每邊出口，通訊設備和增壓器的地線均連接到一個共用的接地匯流排，然後再接駁到接地系統。
  - (ii) 供電電纜的外包套以銅線製造，而外包套電纜兩端位置均已接地。
  - (iii) 在每個訊號放大器的塑膠外殼內，連接電子組件卡和供電電纜外包套的接地線都包着一層鋁箔。這種安排提供了共用的接地隔層，用以保護電子組件卡。

3. 沙田段出口的控制站和輸入室均安裝了避雷系統。該系統可把閃電產生的高壓電流接地，以保護通訊設備及主要供電系統。
4. 驗屍報告顯示，死者的左胸和左腿近膝關節位置均有燒焦痕跡，這可能是電流流經身體的路線。
5. 根據香港天文台的記錄，在意外發生前曾發出雷暴警告，而事發時沙田段出口有雷暴和數次強力閃電，隧道內亦相當潮濕。
6. 因此，該宗觸電死亡意外可能是下列原因所導致：
  - (i) 事發時，死者跪在隧道檢查車的車頂上，該輛車與隧道地面是電氣性連接的。在同一時間，沙田段出口有雷暴和閃電，閃電可能擊中沙田段出口的避雷系統，或直接擊中附近的地方，使該處有大量電流流向周圍，令地電勢即時上升至幾千伏特。
  - (ii) 由於供電電纜外包套在電線兩端已接地，當沙田段出口的電線銅製外包套的電勢上升，令電流經由排污隧道的供電電纜外包套，從沙田段出口的一端傳送至鑽石山段出口的另一端。因此，訊號放大器（包括涉及意外的訊號放大器）的電壓曾大幅上升。
  - (iii) 意外現場距離沙田段出口4.8公里。隧道地面和周圍的地電勢一般為零伏特或接近零伏特，而死者所在的車輛因底盤與隧道地面有間接接觸，電勢亦相同。
  - (iv) 另一方面，死者已除去訊號放大器的塑膠外殼，電子組件卡亦已外露，他可能在某一刻直接觸及或非常接近電子組件卡，令上半身／手部與腳部之間的電勢差距變得很大，這時偏向電弧形成，電流由訊號放大器漏出、流經死者身體、隧道檢查車和隧道地面，最後在該處接地，死者因而觸電死亡。

1. 應提供並維持一個安全工作系統，例如工作許可證制度。該系統應包括：在施工前指派合資格人員對排污隧道內的工作環境進行風險評估，以找出可能出現的危險。應建議須採取的安全措施，並因應風險評估結果，在工作許可證內列明應採取的安全措施，並制定施工時應採用的工作程序、物料和機器。
2. 除非已採取風險評估報告內所建議的措施及發出工作許可證，否則工人不得進入排污隧道內工作。
3. 在惡劣天氣下（例如雷暴或閃電），應嚴禁在隧道內進行任何通訊系統的導電體或導電部分、避雷設備或其他電力裝置的工程。
4. 在排污隧道內進行電力系統工程的工人，應停留在已連接有效接地系統的等電位區域內。工作地點的所有設備、機器和導電部分應連接有效接地系統，以確保工人身體各部分不會有危險的電勢差距，引致觸電。
5. 應在排污隧道入口的當眼位置張貼風險評估報告及有關的安全進入隧道工作許可證。
6. 應為工人及監督人員提供所需的訓練、資料及指導，並設立適當的監察系統，確保工人遵從工作程序施工。
