職業意外

致命個案分析

第二集

勞工處職業安全及健康部

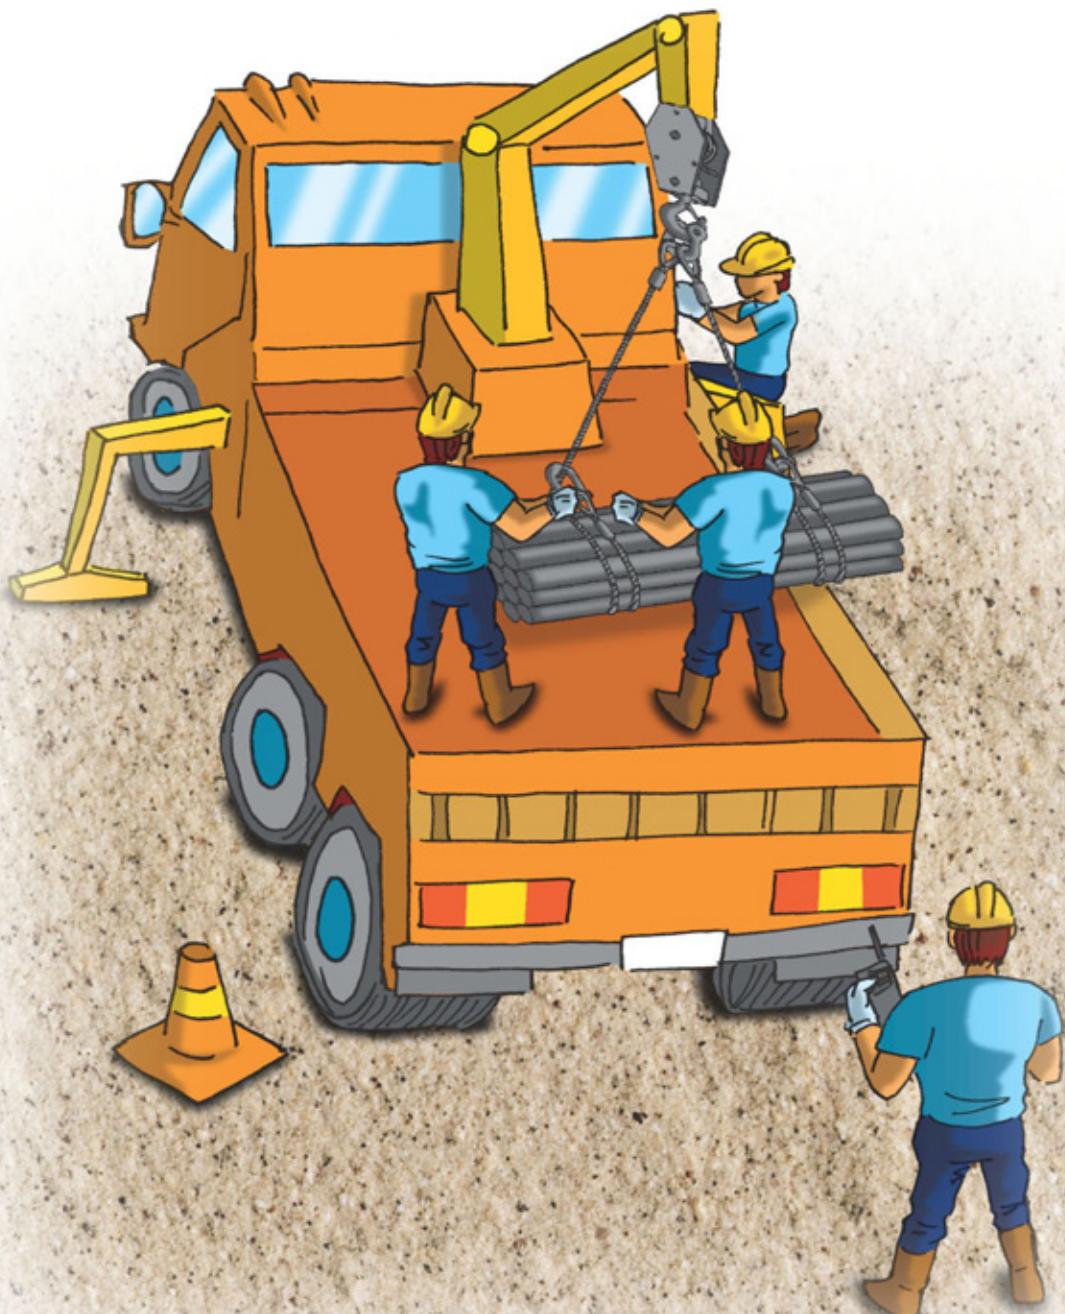
一名工人在拆樓地盤 卸貨時受傷死亡

當吊運工作準備就緒時，死者向起重機操作員發出手號，操作員於是操作起重機，把該捆U形槽鐵由載貨台吊到地面。當時死者留在載貨台上接近車尾的位置。相隔不久，載貨台上的工人和起重機操作員聽到有人發出呼叫聲，並發現死者躺在車尾附近的地面上。死者被送往醫院搶救，但同日證實死亡。

事發時，無人目睹死者發生什麼事情，但根據現場的情況，死者可能是因為某些不明原因，從1.25米高的載貨台跌下地面，以致傷重死亡。

- (a) 工人在任何吊運開始前，應先離開載貨台，並避免進入吊運路線的範圍內；
- (b) 吊運的負荷物應連接一條導繩，並由工人在適當距離外控制，以防止負荷物不適當地移動。

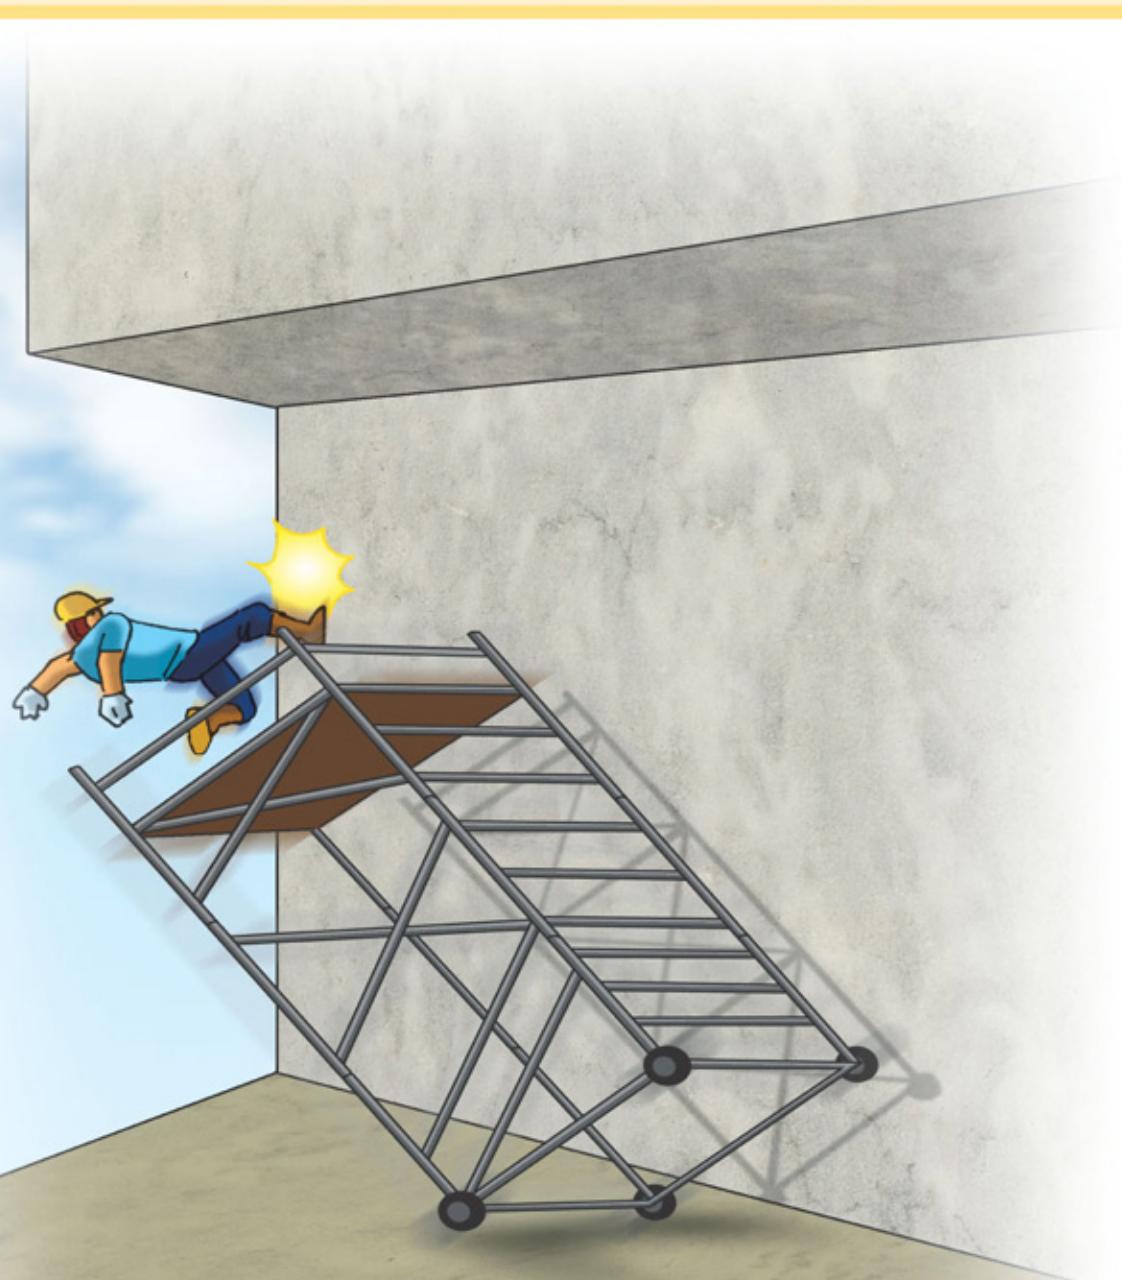
一名清潔工人在流動式 金屬棚架倒塌時墮地

事發時，死者正在棚架頂部的工作平台上清潔天花板，當時吹起一陣陣強風，令棚架突然倒塌，下層部分撞向平台的矮牆，而頂層部分則脫離下層部分，跌在平台下面的散步長廊上。死者從工作平台上墮下，頭部撞向散步長廊的地面，傷重死亡。

該流動式金屬棚架，分為三層(底層、中層及頂層)，每層高約2.3米，其末端以金屬套筒扣合件扣緊。全個棚架的高度約為7.2米，底部面積為1.93米x 0.72米。因此，就穩定性而言，該棚架的高度與最小底邊長度比率並不令人滿意。

該棚架由主框架、腳輪、橫向斜杆及對角斜杆組成。每層棚架均有對角斜杆，這些斜杆也把中層和底層棚架連接起來，但卻沒有連接至頂層棚架。因此，該棚架並未有效地以斜杆支撐。

在棚架約6.5米高處放置了一塊1.8米x0.6米x8毫米(厚)的木板，用作工作平台，其四周有0.46米至0.68米高的橫構件，但這些橫構件高度不足，不能作為護欄，而工作平台亦沒有加設底護板。

有關的棚架並無穩定裝置，亦非繫於任何結構物上，以保持其穩定性。此外，該棚架有四個腳輪，只有其中三個的鎖緊裝置處於鎖緊狀態。

有關的棚架並未有效地以斜杆支撐，亦非按適當的高度與最小底邊長度比率架設，又沒有適當地穩固和繫穩；而工人在工作平台上走動及事發時吹起強風，都是導致棚架倒塌的原因。

- (a) 提供適合的棚架和工作平台，並應特別注意：
 - 棚架的高度與最小底邊長度比率不應大於3；
 - 在戶外使用棚架時，應把棚架繫繫於施工的樓宇上；
 - 如棚架位於有強風吹襲的地方，應考慮風力問題，並以壓鐵或牽索固定棚架；
 - 應有效地以斜杆支撐棚架，以確保其穩定性。
 - 棚架的工作平台每邊均應設置適當的護欄。最高的護欄應高出工作平台900毫米至1150毫米，中間的護欄則應高於工作平台450毫米至600毫米；
 - 工作平台每邊應設置高度不少於200毫米的底護板；
 - 棚架和工作平台須由合資格的人檢驗，經證明安全後，才可使用。
- (b) 提供適當和足夠的安全訓練、資料和指導給在棚架上工作的工人，並進行監督。
- (c) 應設立、實施和維持監管制度，以監察和確保工人的安全表現。

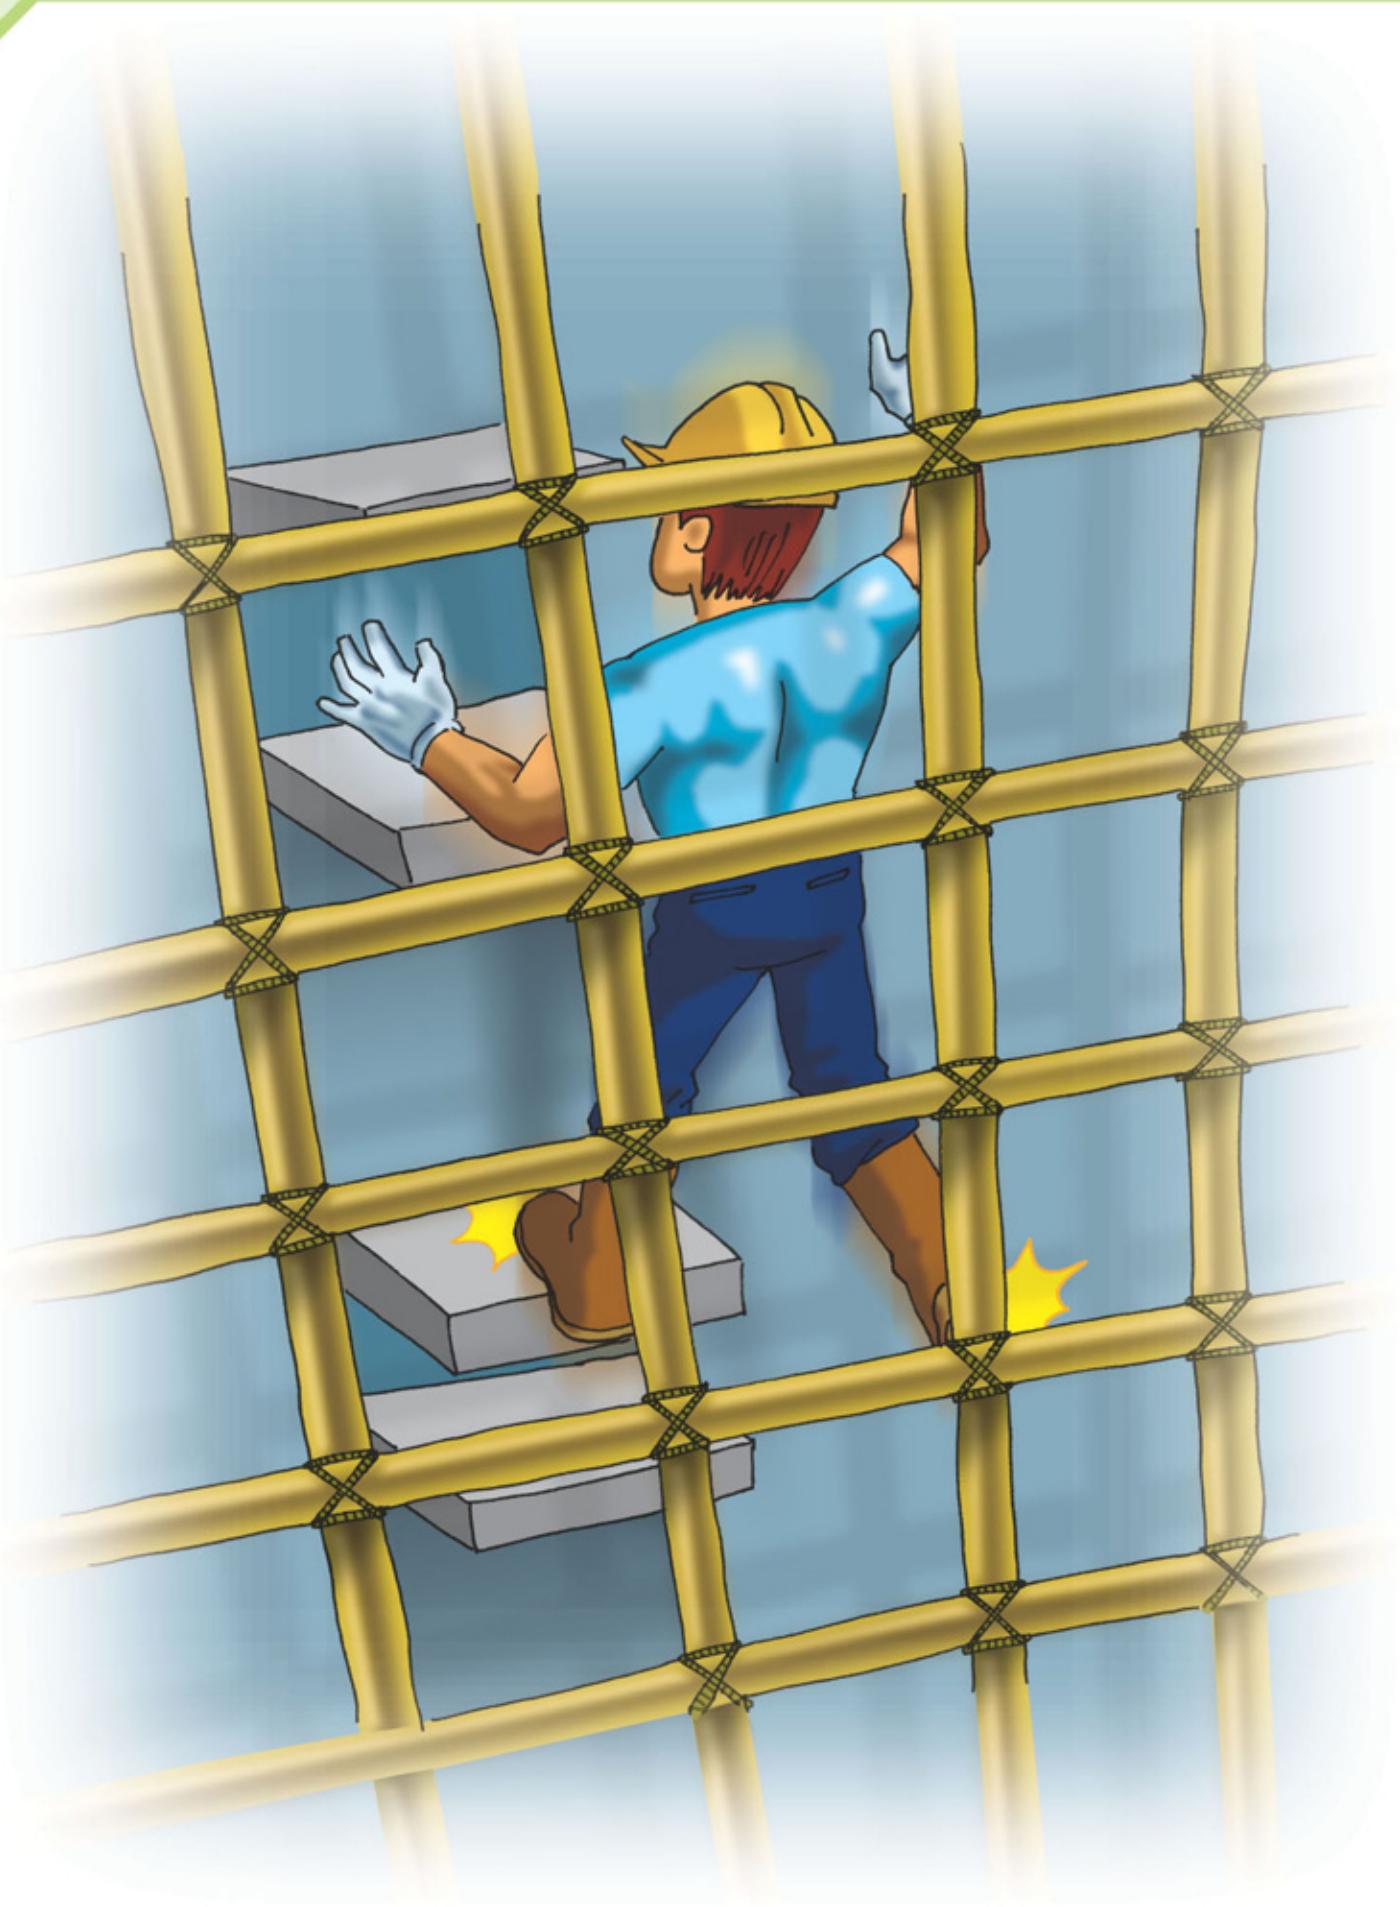
一名工人在晚上從興建中樓宇的13樓墮下死亡

事發前，死者從15樓的地台邊緣爬出樓宇外牆的竹棚，並沿竹棚向下爬至13樓一處近窗台的位置。(註：該幢樓宇沒有「14樓」稱謂的樓層。)死者把一隻腳踏著橫杆上，把另一隻腳踏在外牆的模板上，用灰匙燙平窗台上的混凝土。死者在該處工作一段時間後，不知何故墮下一樓的簷篷，傷重死亡。

死者工作的外牆所架設的竹棚為一單行竹棚，竹棚與外牆相距600毫米。

竹棚上沒有鋪設夾板/木板，供死者作工作平台之用。

意外發生的外牆照明嚴重不足，只靠該樓之上的塔式起重機吊臂上的10支射燈照明，而該起重機的吊臂因其他作業所需，有時會轉動至地台的不同位置。

死者雖已佩帶腰式安全帶，但並沒有可供安全帶繫上的獨立救生繩或其他繫穩物。

由於13樓外牆燈光不足，而單行棚架亦沒有設置工作平台，死者既須摸黑工作，又要在棚架上保持平衡。因此，死者可能在工作中失去平衡而墮下。

- (a) 提供合適的工作平台給在樓宇外牆進行混凝土燙平工作的工人，並妥為維修工作平台。
- (b) 外牆工作地點應設置足夠而合適的安全出入通道，並妥為維修該等出入通道。
- (c) 在所有工作地點及通往工作地點的通道提供適當及充足的照明。

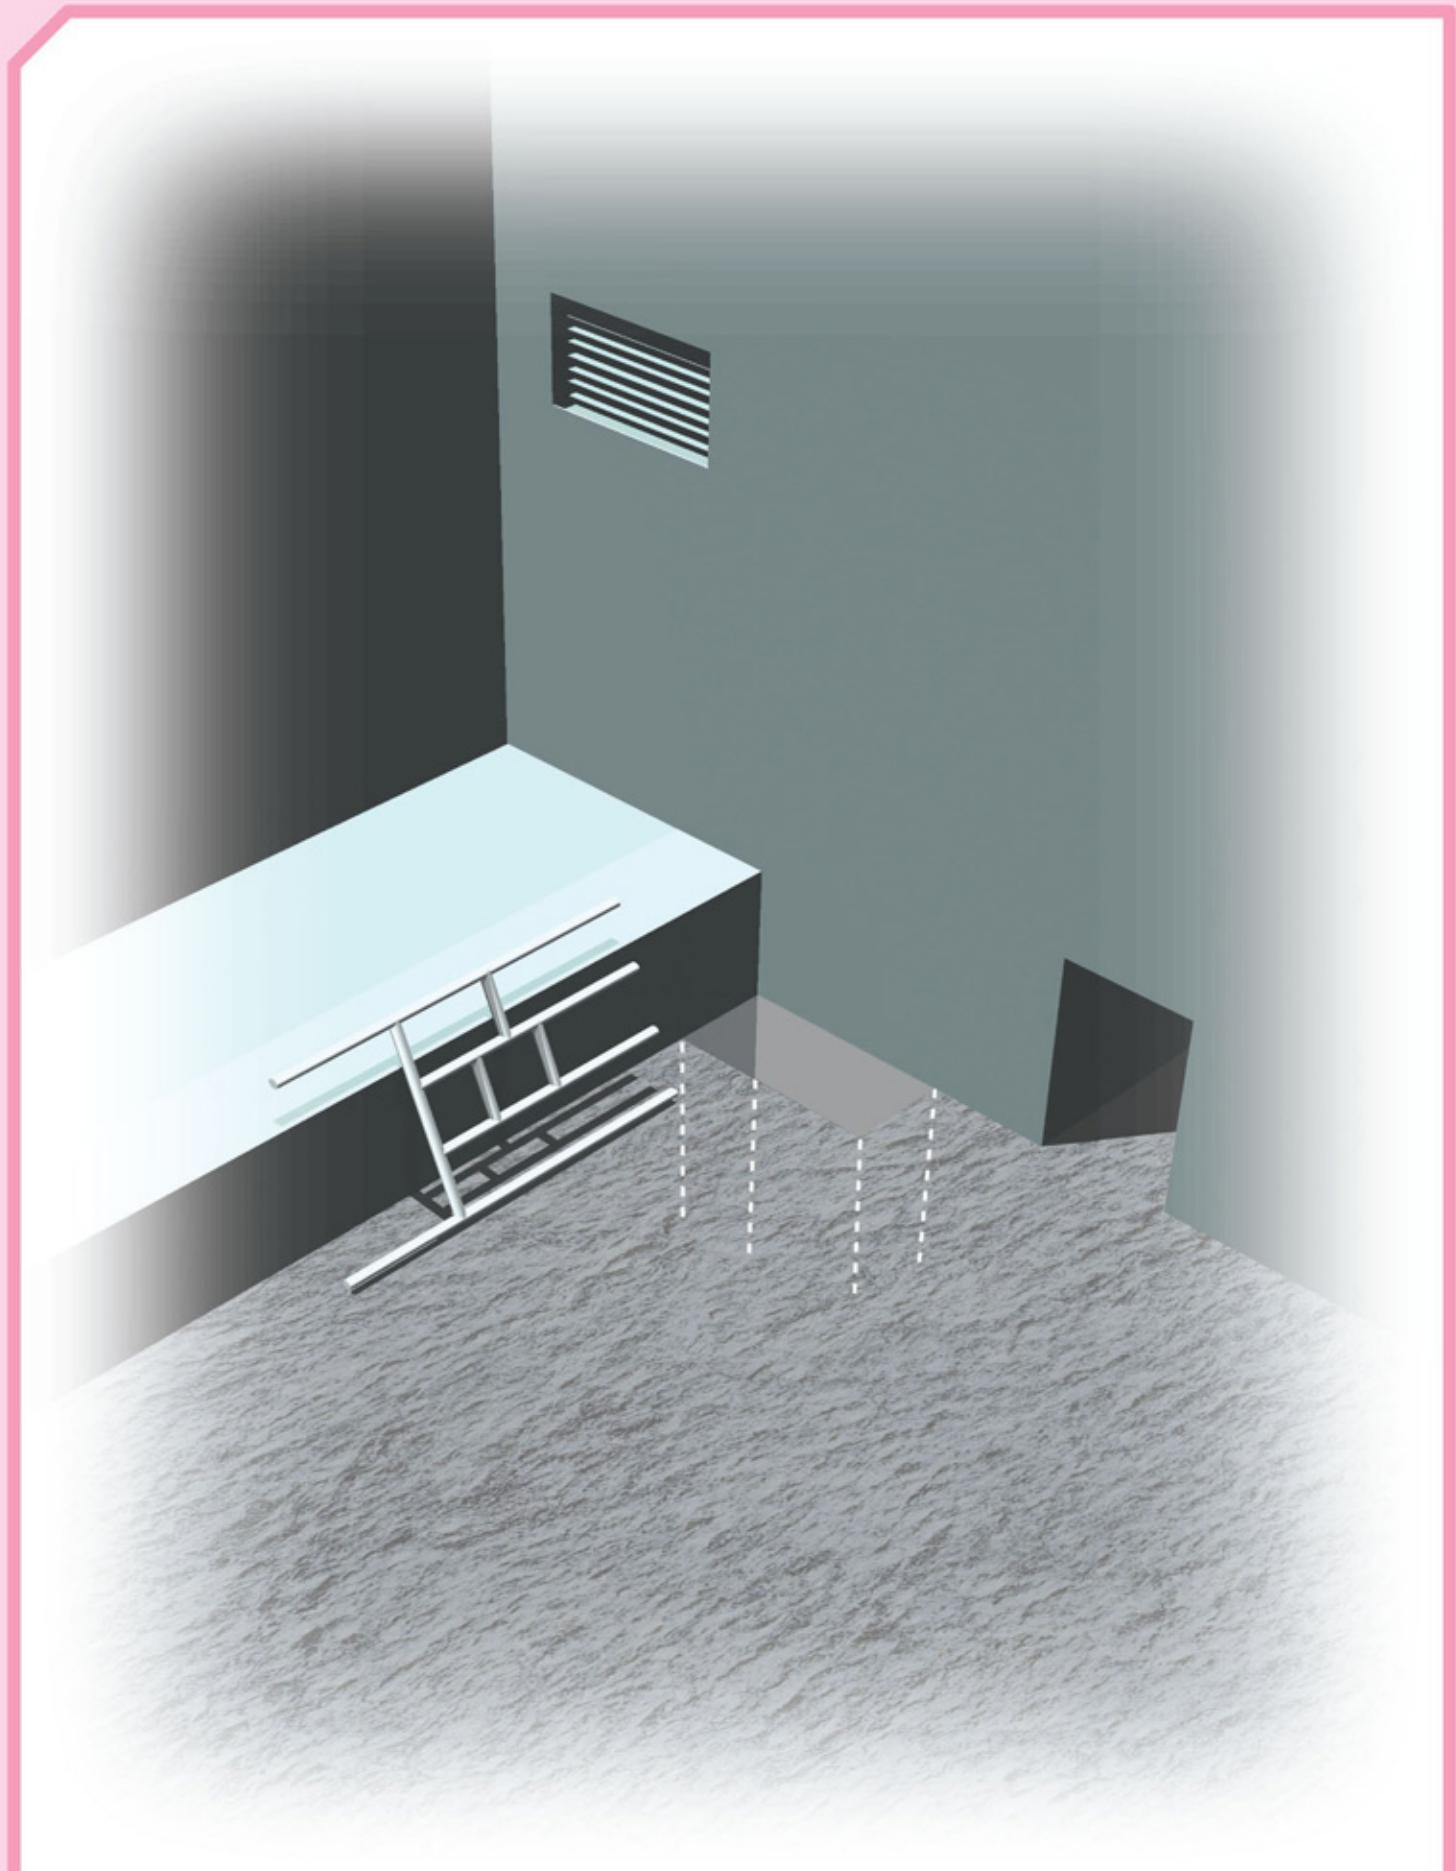
一名工人懷疑從一幢建築中樓宇的一樓跌進一個樓面洞口內

一樓抽氣管道室的入口附近發現一塊木板，相信這塊木板應該是用來防止任何人進入該室的，但不知怎樣被人移開。在抽氣管道室內入口的右邊有一個約0.7米 x 1.7米的樓面洞口。這就是直槽的開口，一直通往14米下的地庫，即死者屍體被發現之處。該樓面洞口並無防止有人墮下的裝置。

塞的裂縫則位於混凝土台對上1510毫米的地方。一個闊1080毫米和高1500毫米的金屬棚架組件倚着混凝土台，這個棚架組件可能曾被用作登上混凝土台。

沒有目擊證人可以確定死者的意外發生前實際上正在做甚麼。從環境證據來判斷，相信死者可能曾進入一樓抽氣管道室，為進行填塞裂縫的工作做準備。但不知何故，他從14米高的直槽跌下地庫。

- (a) 倘若須在抽氣管道室內進行工程，在施工前必須在機房內的樓面洞口加裝適當的圍欄或覆蓋物，以防止有人墮下。
- (b) 應設立和實施安全工作系統，包括如進入有墮下危險的地方，須獲得正式批准。
- (c) 應提供適當和充足的訓練、資料、指導以及進行監督，以確保工程能夠在安全的情況下完成。

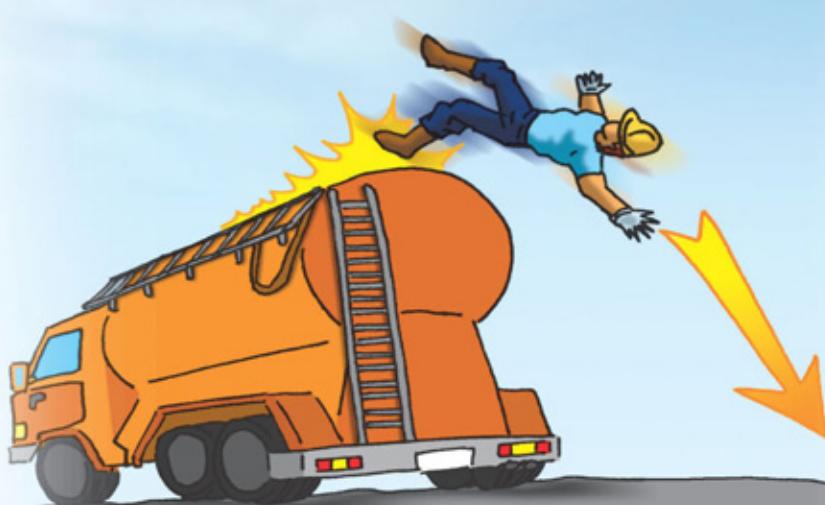
一名司機從混凝土配料廠內的 英泥缸車頂部墮下

事發當日，死者把一缸英泥運往公司的混凝土配料廠。在廠內，死者除了卸下英泥外，還站在地上用水喉清洗英泥缸車。在清洗工作開始後約10分鐘便發生了意外。有人看見死者從英泥缸車頂部後面跌到地上，他從3.5米高處墮下，傷重死亡。可是，沒有目擊者可以說出死者為何爬上英泥缸車頂部，也沒有目擊者看見他當時正在那裏做甚麼。相信死者當時正在清洗英泥缸車的頂部，而設在車頂行人道的可摺疊護欄並沒有豎立。

混凝土配料廠並沒有設置自動灑水系統或適當的工作平台，供清洗英泥缸車之用。為了清洗英泥缸車頂部，廠內的英泥缸車司機的做法是用手拿着水喉，經車尾梯爬上英泥缸車頂部，進行清洗。

當英泥缸車司機在英泥缸車頂部工作時，如兩側妥為架設可摺疊的護欄，可防止他們墮下。然而，由於英泥缸車頂部前後端的邊緣均沒有設置護欄，從該兩處邊緣墮下的危險依然存在。此外，由於公司沒有提供防墮裝置，當司機拿着水喉爬上車尾梯時，亦會有墮下的危險。

- (a) 對工人在英泥缸車頂部工作進行危險評估；
- (b) 就有關工作訂立及實施安全程序；
- (c) 在英泥缸車頂部設置適當的護欄，並予以維修，以防止工人在工作時墜下；
- (d) 設置供上落英泥缸車頂部用的適當通道，並予以維修；
- (e) 在有需要的情況下，提供及使用適當的防墮裝置及繫穩物，並予以維修；
- (f) 就有關在英泥缸車頂部工作的安全，提供訓練、資料、指導及進行監督。

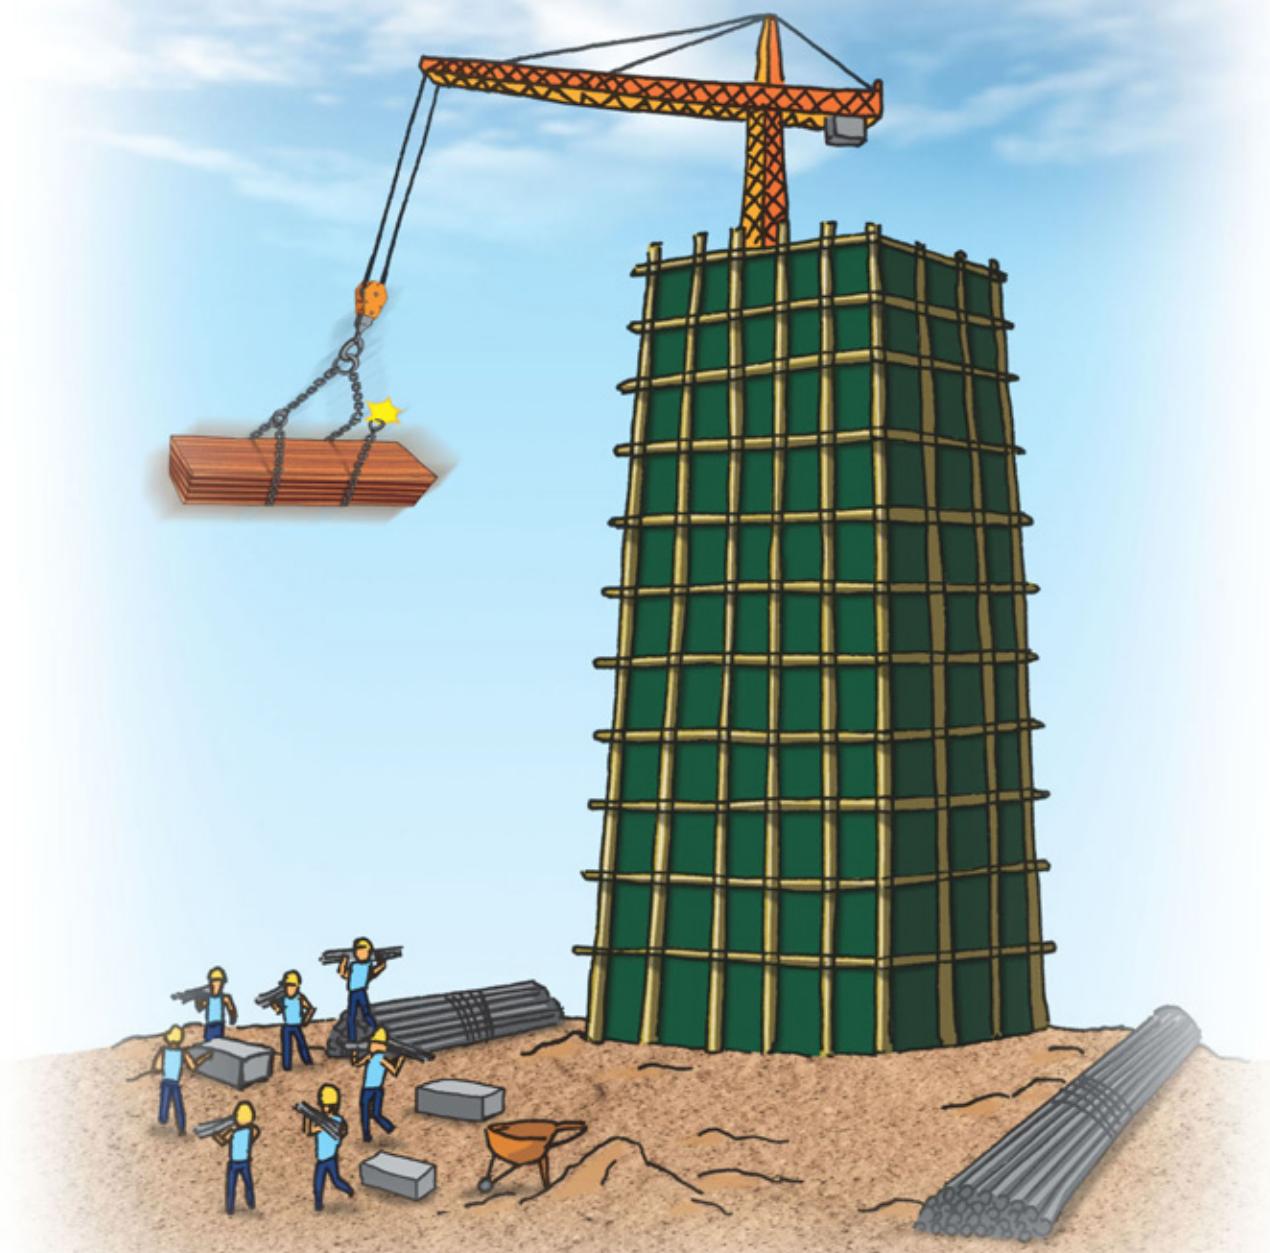
兩名工人在建築地盤被 吊運中墮下的木板擊中

意外發生時，塔式起重機正吊運一疊木板(共48塊木板，總尺寸為1830毫米(長) x 930毫米(闊) x 965毫米(高)，總重量為965公斤)。當該疊木板被吊運至屈鐵場上空時，吊索的其中一條支腳突然鬆脫出來，整疊木板從高處墮下到屈鐵場上。兩名正在屈鐵場內工作的屈鐵工人被墮下的木板擊中，傷重死亡。

在金屬鏈式吊索上並無發現有任何損毀或毛病，而吊索的鎖鉤處於正常狀況，其鎖緊裝置亦運作正常。若要啟動鎖緊裝置，則須把鎖鉤妥為關上。由於鎖鉤可能在外觀上看似上鎖，應每次用手檢查鎖鉤是否已上鎖。不過，負責為木板裝配索具的工人只憑肉眼作檢查。

由每條金屬鏈式吊索捆成的扼索結不能把鬆散的木板完全綁緊。此外，木板是用過的，其中一些木板甚至已變形及表面附有釘子和建築廢料。因此，木板如果沒有再用其他東西綁緊，在吊運時便可能會滑動或移位。

該疊木板在意外發生時飛脫出來的原因，相信是因為金屬鏈式吊索的其中一條支腳的鎖鉤沒有完全扣好。在吊運時，由於木板在半空擺動，使鎖鉤脫離吊索，導致木板飛脫出來並墮下。

- (a) 在吊運木板前，應適當地綁緊木板，並可使用合適的盛器盛載，以防止木板滑動或移位。
- (b) 應就吊運木板設立和採取安全工作系統，以確保工人和其他可能受吊運工作影響的人士的安全。安全系統應包括、但不限於以下各項：
- 應進行危險評估，以找出與吊運工作有關的危險；
 - 應事先妥善計劃有關的吊運工作，特別注意負荷物的特點、吊運方法及吊運工作的移動路徑；
 - 應委任一人負責統籌和監督整項吊運工作。獲委任的人應曾接受充分訓練和具備豐富經驗，以執行其職務；
 - 裝配索具的工作應由合資格的吊索工負責，該吊索工應曾接受索具裝配方法的訓練，並能為吊運的負荷物選擇適合的用具和起重裝置。此外，他必須能指揮起重機和負荷物的移動；
 - 應作出適當的安排，避免吊運的負荷物在人的頭頂上越過；
 - 應就吊運工作制定一套安全工作程序，並採取適當步驟，確保工人遵循有關程序；以及
 - 應就吊運工作向工人提供適當的資料、指導和訓練。

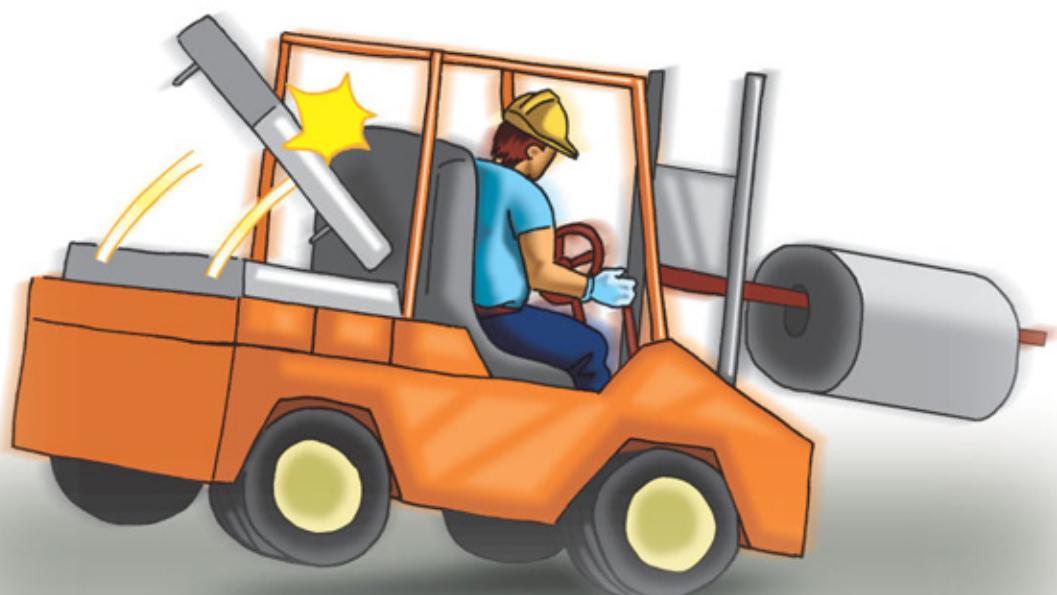
一名叉式起重車操作員被 起重車可拆除的 平衡錘擊中

當死者正在駕駛該輛叉式起重車搬運一捲鐵片時，起重車尾部突然翹起，然後迅速跌回地面。這時候，叉式起重車尾部的一個金屬平衡錘飛脫出來，擊中駕駛員座位。死者在事件中受傷，被送往醫院搶救，其後在醫院身亡。

該輛叉式起重車裝有四個前輪和兩個後輪，而前輪的坑紋已經磨蝕。只有前輪連接至剎車系統，而後輪只作為方向輪。如起重車運載過量貨物並高速行駛，當緊急剎車時，起重機尾部翹起的機會便會增加。

正在運送的鐵片是捲成圓筒形，中間空心。該捲鐵片的重量為5.46公噸，超出叉式起重車的安全操作負荷量。該叉式起重機是以鏟叉插進捲筒的空心位置來運送該捲鐵片的。

該起重車尾部的平衡錘附加了一個自製的半圓形金屬平衡錘(直徑為110毫米、厚140毫米及重760公斤)，以增加起重量。附加的平衡錘的底部有兩條凸出的桿(直徑為30毫米、長180毫米)，供插入起重車原有平衡錘的孔口之用。

死者可能以高速操作叉式起重車，當起重車駛近鐵路軌道時，他可能在進入該處不平坦的路面之前踏了剎掣；所運載的一捲鐵片向前移動，其重心也向前傾，導致叉式起重車向前傾斜。附加的平衡錘因未有固定在位置上而飛脫出來，從後面擊中死者。

- (a) 任何叉式起重車均不得起卸超逾其安全操作負荷的負荷物。
- (b) 除非得到叉式起重車製造商的認可，否則應禁止叉式起重車裝上附加平衡錘。
- (c) 應為操作叉式起重車設立及維持安全工作系統。該系統應包括：
 - 危險評估及妥善策劃有關工作；
 - 提供及使用適當的叉式起重車；
 - 制定安全工作程序、提供指導及進行監督；以及
 - 訂明工場內的安全駕駛速度。

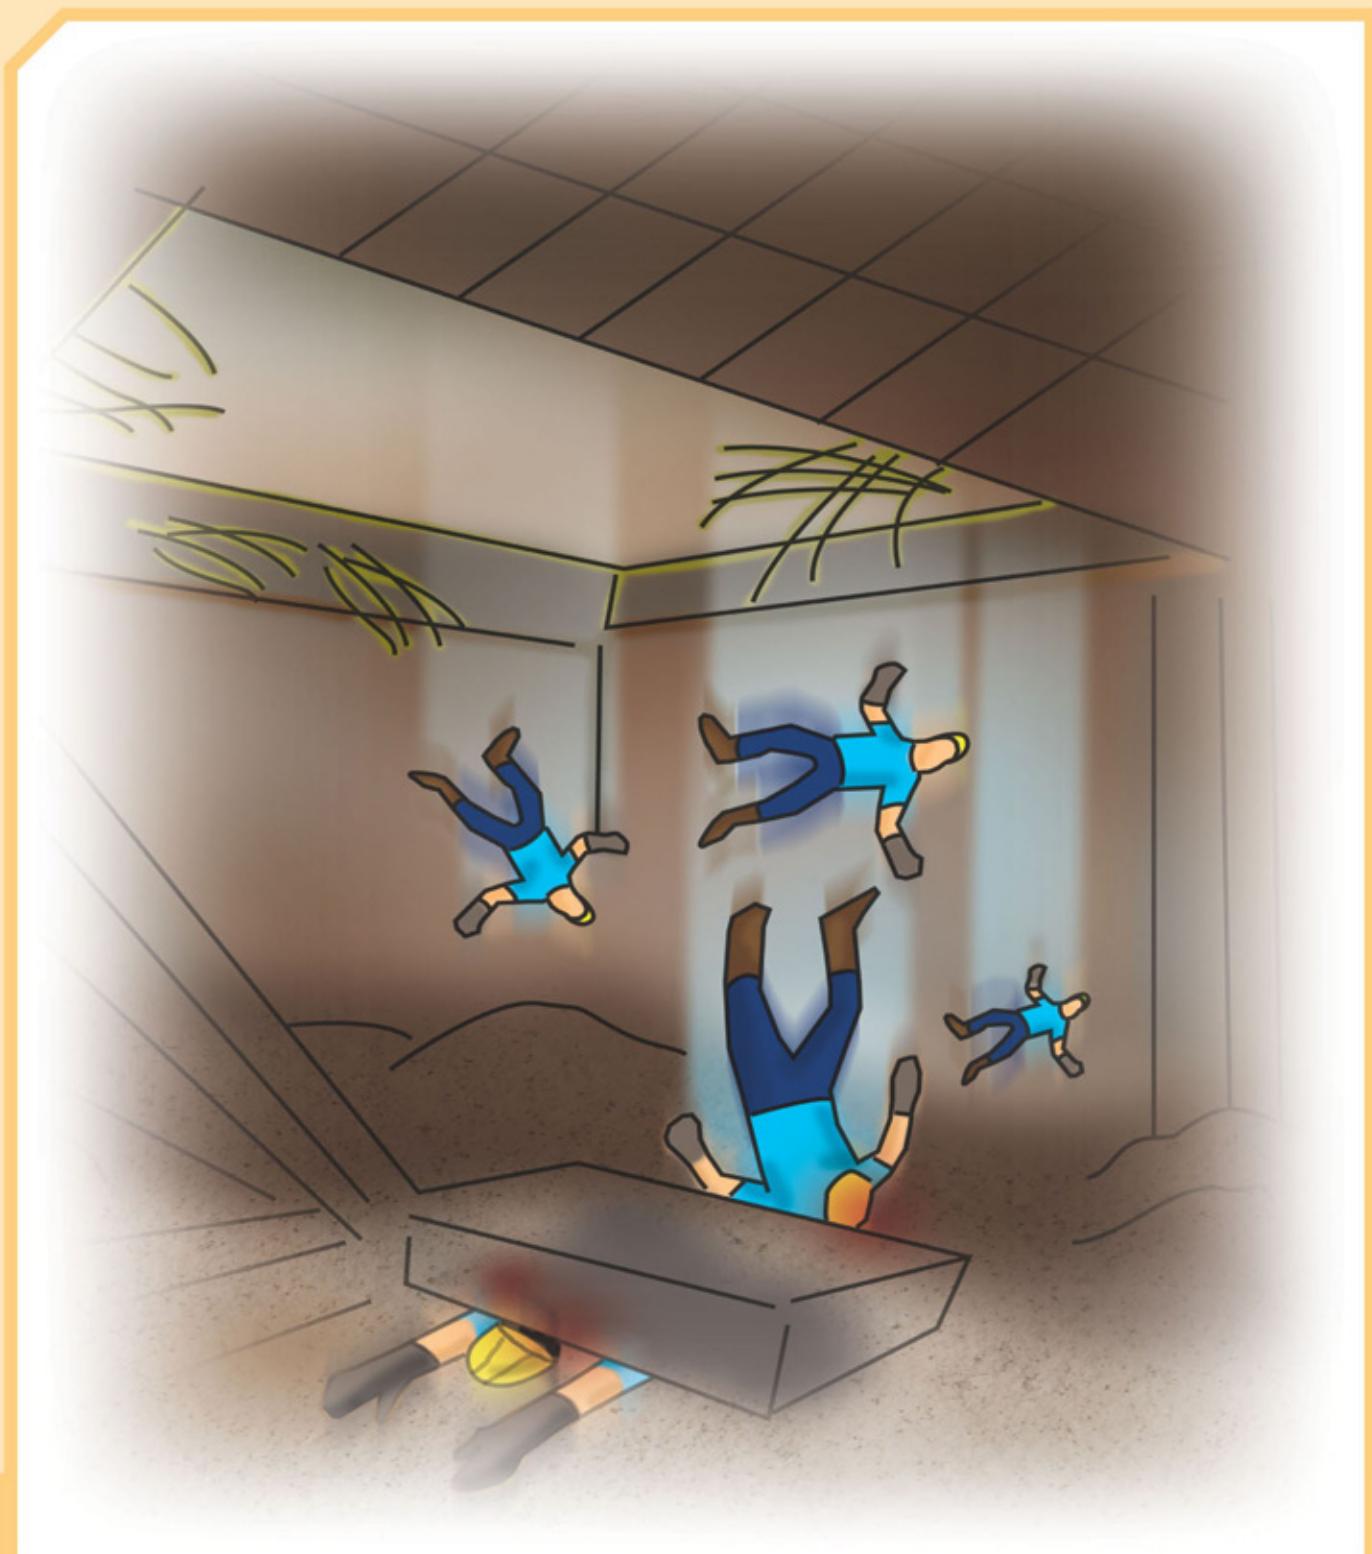
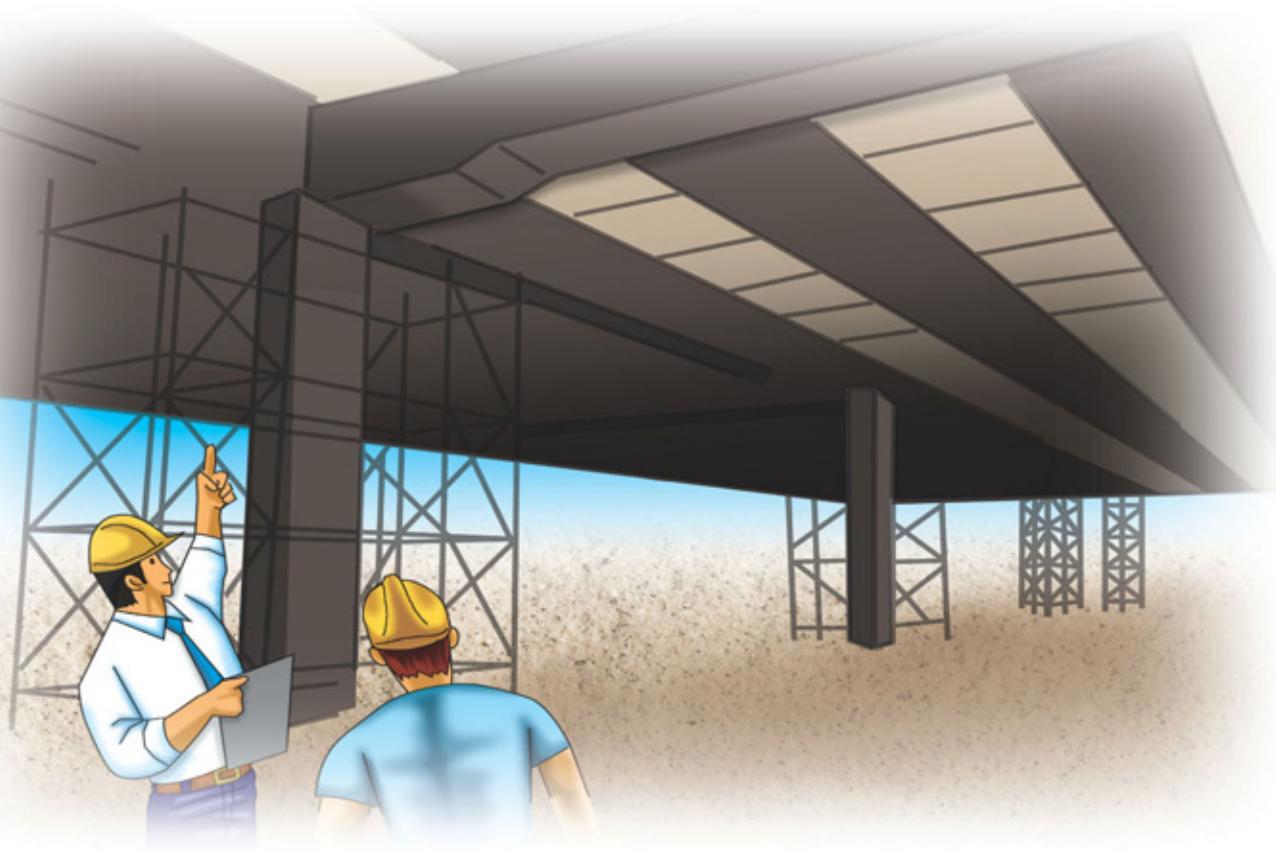
一名工人在混凝土灌注工程 進行期間被塌下的構築物壓斃

事發時，工人正把混凝土注入接近橫樑與支柱接合處的位置，突然其中一個支撐臨時支架失去承托力而塌下，該臨時支架所支撐的橫樑末端部分，連同橫樑上的混凝土板一同跌落下一樓層，該八名工人和地盤管工亦墮地受傷，而一名在樓下負責清理水泥/沙漿的工人則被倒塌的搭建物壓斃。

塔式通架的兩個縱向面沒有對角斜杆，因而大大削弱它的防傾側能力；此外，塔式通架沒有側面斜杆供繫繫於任何現有的構築物上，以保持側向穩定性。事發時，工人正在灌注混凝土，結果塔式通架因附加荷載不斷增加而塌下。

由於沒有側視圖，塔式通架的組構圖則欠缺清晰，未能讓有關的工人依照原來設計架設臨時支架。此外，負責架設臨時支架的次承建商和工人，甚至是總承建商派往檢驗臨時支架的地盤管工，均未獲提供有關的圖則。基於地盤管工從未接受過檢驗臨時支架的訓練，所以他不能履行職責。

雖然有關的工人在灌注混凝土的過程中，沒有察覺混凝土輸送管及混凝土震動機產生不正常的震動，但這些操作及相關工序可能造成相當大的擾動，導致下面的塔式通架搖晃。

- (a) 由合資格的工程師設計臨時支架，並由獨立稽查工程師進行覆核；
- (b) 為有關的地盤人員提供清楚、簡明及全面的臨時支架圖則；
- (c) 制定和實施有關搭建和檢驗臨時支架的安全工作程序，並就該等程序為有關的管工及工人提供足夠的訓練；
- (d) 由合資格的人員檢驗臨時支架是否結構完整，並備存正式的紀錄；
- (e) 委任合資格的臨時支架事務統籌員，以確保工作已跟從各項相關的程序、已進行所有檢驗及維修工作，以及臨時支架所有的改裝及更改亦已被批准。

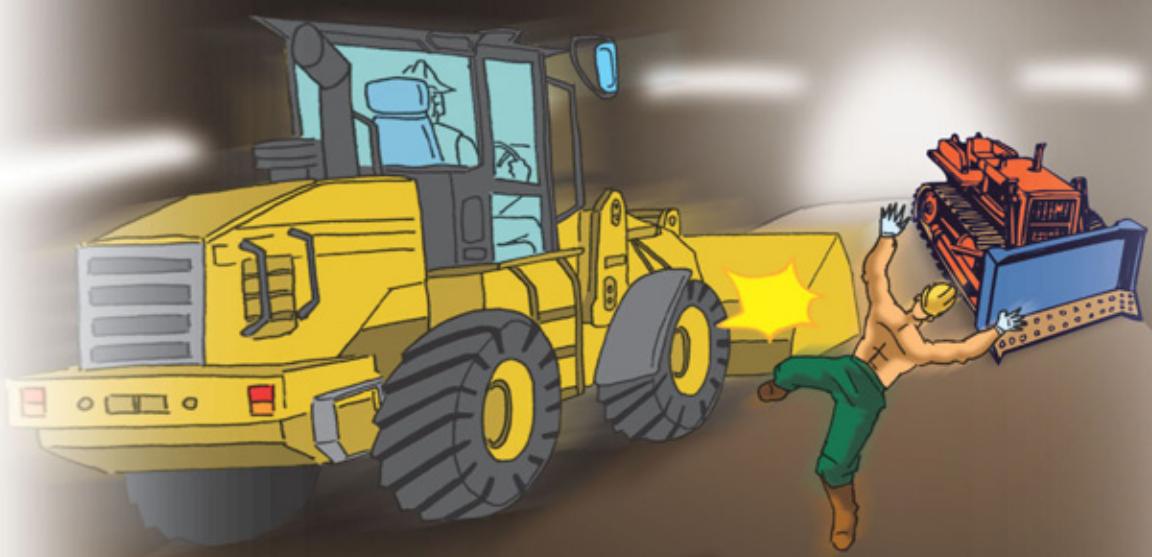
一名地盤管工在建築中的 隧道內被一輛輪式 搬土機撞倒

取。與此同時，一名工人正在隧道內駕駛一輛輪式搬土機清理物料，以便進行路面平整工程。當死者走到隧道一處右面停泊著一輛車的位置時，遭該輪式搬土機從後面撞倒，導致他傷重死亡。

隧道原來的闊度是7.2米，但有三輛車停泊隧道的右面，隧道通道的闊度因此減至4.7米。

隧道內沒有劃分行人路，車流和人流是混合一起的。另外，那裏亦沒有交通管理計劃或警告標誌，以保障交通安全。

漿。隧道內的照明不足，隧道右面的牆壁每隔3.5米裝有一支光管，而隧道的左面只有一盞射燈裝在入口附近高處。射燈發出的強光令輪式搬土機司機目眩。死者穿著深綠色長褲，上身赤裸。在隧道混凝土牆壁的背景下，輪式搬土機司機不容易察覺死者。

- (a) 應在隧道內劃分行人路，把行人和車輛分隔。
- (b) 應在隧道內提供足夠的照明，但不應使用令人目眩的燈光。
- (c) 應在隧道鋪築平坦和防滑路面。
- (d) 應避免在隧道內停泊車輛，特別是該等停泊會影響交通安全。
- (e) 工人在隧道內工作時，應穿上反光衣服。
