升降機 **安裝**、

**保養及維修工作**

致命意外個案集

2004年6月版

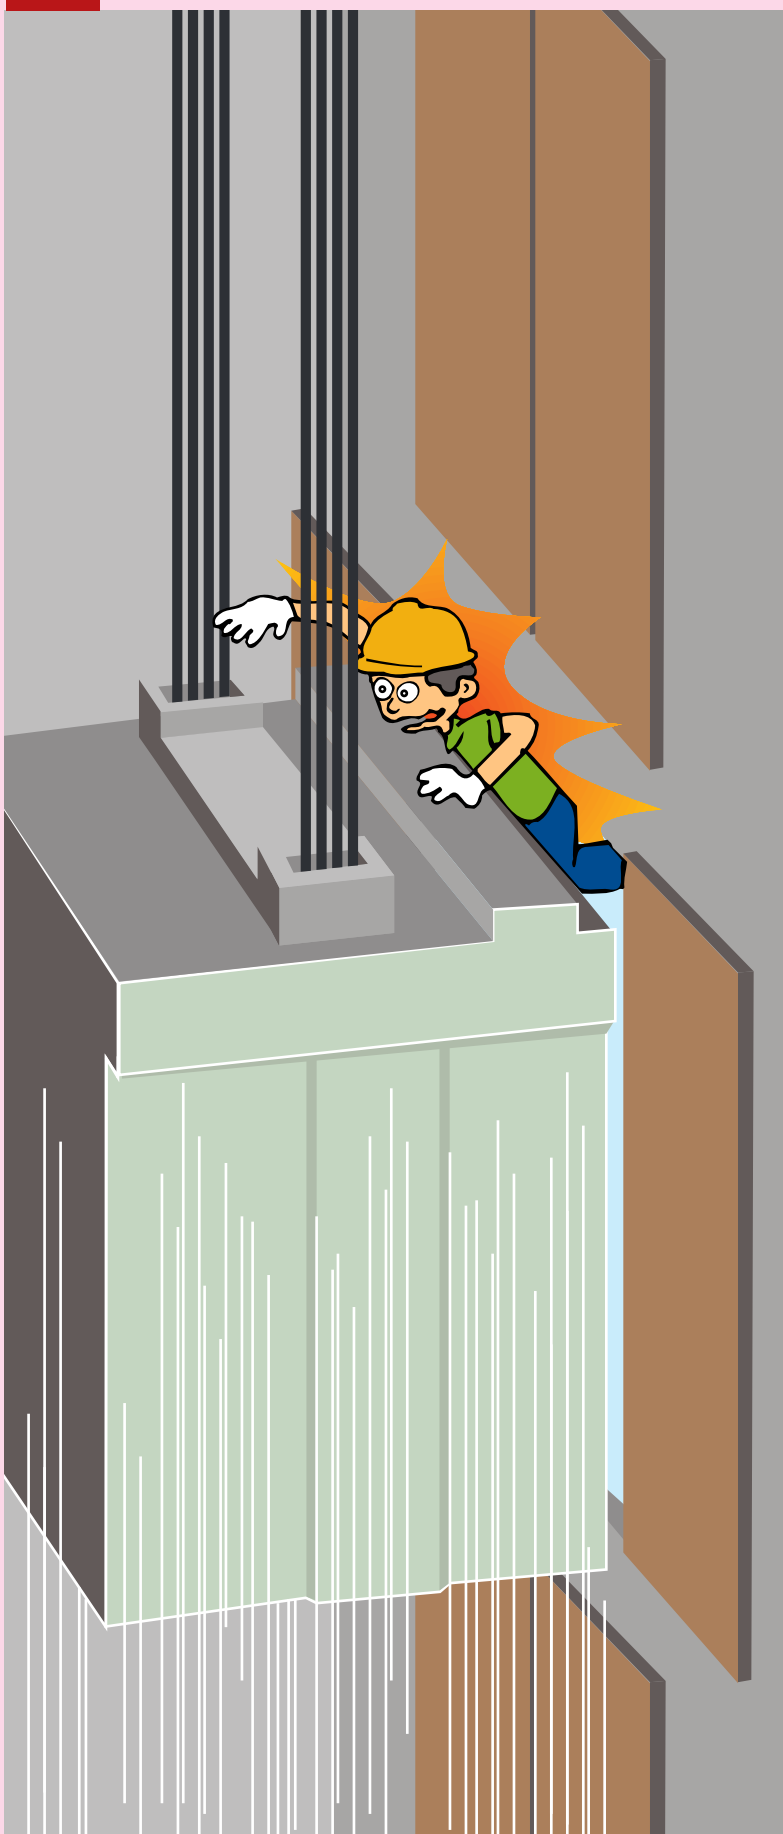
## 個案 1 技工被夾於升降機槽牆身與上升中的機廂之間

死者與兩名工人在一幢建築中的樓宇安裝升降機。意外發生前，他們正進行調校機廂和升降機槽間的距離。該部機廂停在B5樓層與下層中間，機廂門和樓層門則完全打開。死者站在B5樓層門前的機旁，指示兩名工人工作。工作中，機廂門突然關上，而升降機隨著上升，令到死者被夾在機廂頂和B4樓層升降機槽的牆身間。

1. 用以卡著及保持升降機機廂門打開的磚塊被移位，令升降機機廂門自動關上。
2. 在升降機的機房內有其他工人進行工作，升降機的控制系統被干擾。當升降機機廂門關上時，升降機的控制系統對從其他樓層所發出的訊號作出回應，令機廂上升。
3. 死者當時可能彎身入升降機槽內近機廂頂的位置工作，因此被上升的機廂夾著。

1. 如有不同組別的工作人員在同一升降機進行工作時，須有妥善計劃及協調以防止同時進行不相容的工作。
2. 當升降機槽內有人進行工作時，在可行情況下，應暫時停止升降機機房內的工作，並同時鎖上機房門，防止升降機的操作系統受到干擾。
3. 應根據標準作業規定，令升降機完全停止操作。
4. 應妥善地監管員工，確保他們遵守安全規條。

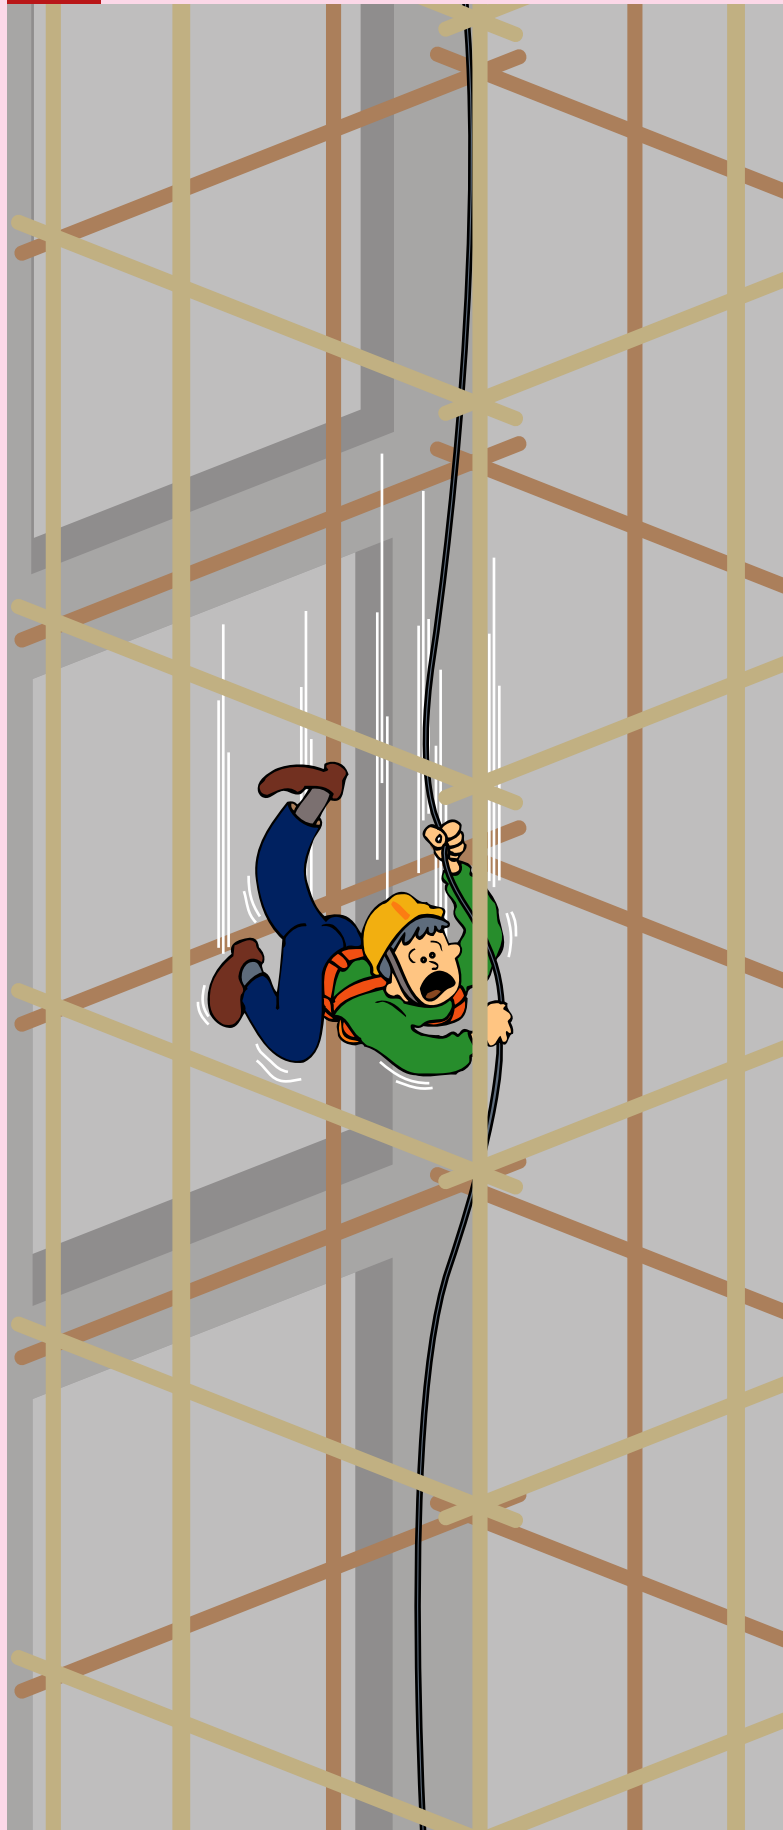
## 升降機安裝工人被下墮的鋼纜牽引 跌下升降機槽底

三名工人一建造中的樓宇內安裝一部升降機的鋼纜。其中一名工人徒手將鋼纜的一端從天台的機房放下到升降機槽底，而死者及另一名工人分別站在35樓和15樓升降機槽內的竹棚架上，協助引導鋼纜下降。當鋼纜的下端接觸到升降機槽底時，在15樓的工人離開棚架。在這一剎那，整條鋼纜突然急速墮下。在35樓的死者被拖離棚架並跌下位於1樓的升降機槽底。

1. 沒有使用機械工具來協助放下鋼纜。鋼纜頂端可能從機房的工人的手中滑脫，令整條鋼纜急速墮下升降機槽底。
2. 沒有在棚架架設工作台。死者只能攀爬在棚架上接應。當鋼纜下端抵達槽底時，他用鋼線將鋼纜扣在棚架上。但由於整條鋼纜突然急速墮下，令鋼線折斷及把死者拖離棚架並跌下槽底。
3. 死者雖已佩戴了安全帶，但沒有把安全帶扣在任何繫穩物上。
4. 沒有提供適當的繫穩物可用作扣安全帶之用。

1. 須進行風險評估，找出在升降機槽內放下鋼纜的危險和須採取的安全措施。在可行的情況下，須使用機械工具處理懸吊中的重物。
2. 須在升降機槽內的棚架架設適當的工作台，給工人使用。
3. 若在升降機槽內棚架提供工作台屬不可行，則須為工人提供適當的安全吊帶及繫穩物，以防止工人從高處墮下。

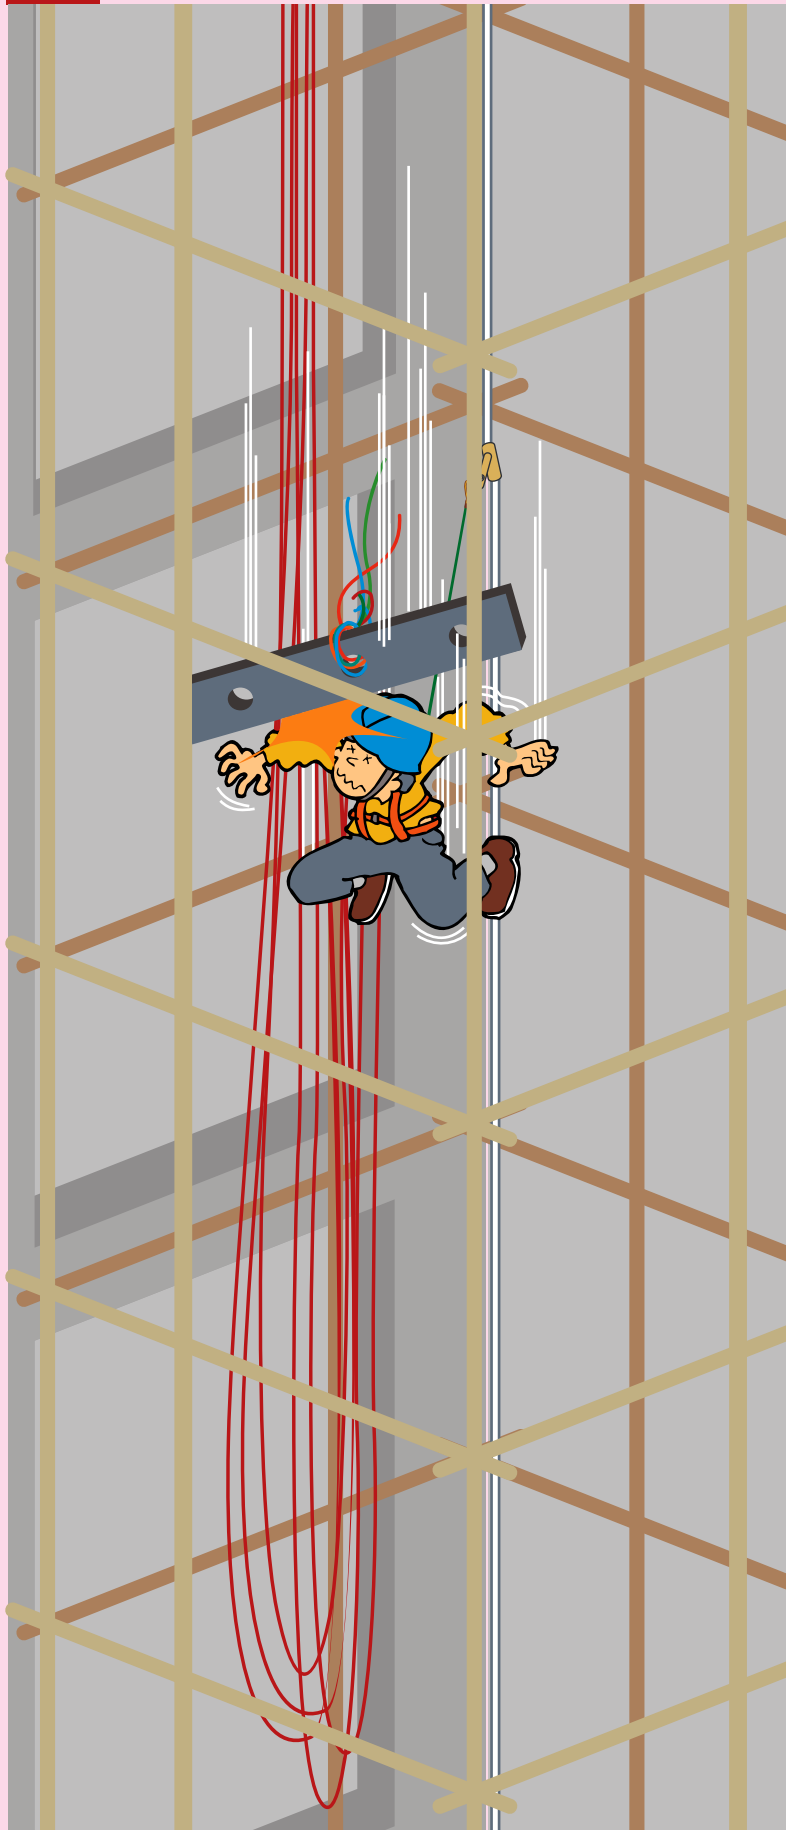
### 電工在升降機槽內被縛在一綑電線其中一端的金屬板擊中

在一建築中的大廈的天台機房內，工人正將多束電線從升降機槽頂放下。電線束的前端縛了一個金屬板作為平衡重物，以便把電線拉直並垂直地降下。意外發生時，該金屬板被梗塞在升降機槽內竹棚架的高層位置。一名工人(即死者)攀爬在25樓升降機槽內的棚架上拉動垂下來的電線，試圖令金屬板及電線鬆脫。於過程中，金屬板從棚竹鬆脫，與縛著它的電線從高處墮下，擊中死者所戴的安全頭盔並重擊他的頭部。死者從棚架上跌下，但被身上所佩戴並扣在獨立救生繩的安全帶拉著，沒有繼續下墮。死者其後因頭部傷重死亡。

1. 沒有提供適當的設備引導電線穩定地從升降機槽頂降下。
2. 縛在電線前端的金屬板外形不規則和體積大，容易梗塞在棚架上。
3. 沒有向工人提供適當的方法把梗塞在棚架上的金屬板鬆脫，只倚賴工人自行解決。

1. 須使用適當的平衡重物或導索引導電線在升降機槽內降下，以防止平衡重物或電線被梗塞在棚架間。
2. 須在平衡重物被梗塞著的地點把它鬆脫，不應在低層把它強行拉下。
3. 須在升降機槽內的棚架上架設適當的工作台，給工人使用。

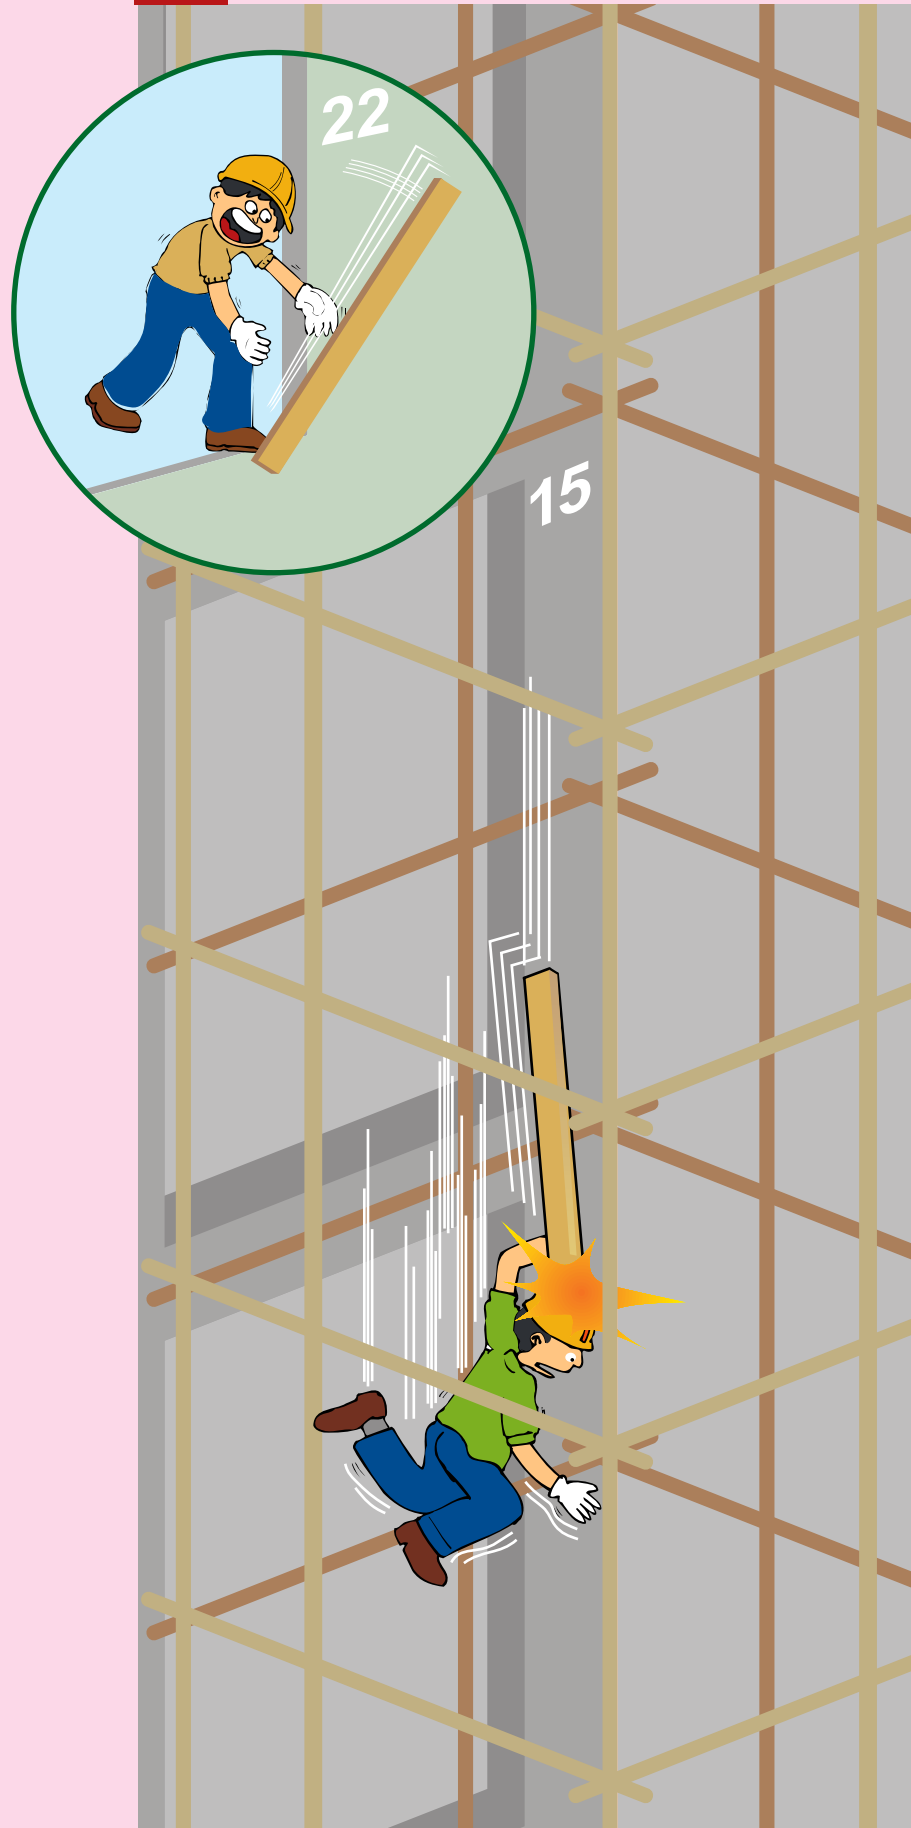
## 個案 4 升降機安裝工人被從升降機槽高處墮下的木板擊中

兩批工人地盤內的同一升降機槽內工作。泥水工人在高層的進出口進行打石屎工作，而升降機電路安裝工人則在低層進行電路裝配。意外發生時，泥水工人用作搭建在升降機槽內的棚架上的臨時工作台的一塊木板從22樓跌下，擊中一名正在15樓棚架上工作的電路安裝工人。該工人從棚架跌下升降機槽底後死亡。

1. 沒有協調和監管升降機槽內進行的工作，以防止工人同時進行不兼容的工作。
2. 沒有採取措施，防止物件從高處墮下，危害在升降機槽內工作的工人。
3. 沒有在升降機槽內的棚架搭建妥善的工作台，防止工人或物件從高處墮下。
4. 沒有為進行高空工作的工人提供個人防護裝備，例如適當的安全吊帶及防墮系統等設備。

1. 在同一工作地點，須妥善協調不兼容的工作在不同時段進行，確保工人和其他人工作時的安全。
2. 須有適當的安排，防止物件從高處墮下，危害在地盤內工作的工人。
3. 須為在升降機槽內棚架上工作的工人提供適當的工作台。
4. 若在升降機槽內棚架提供工作台屬不可行，則須向工人提供安全吊帶及適當的繫穩物，防止工人從高處墮下。

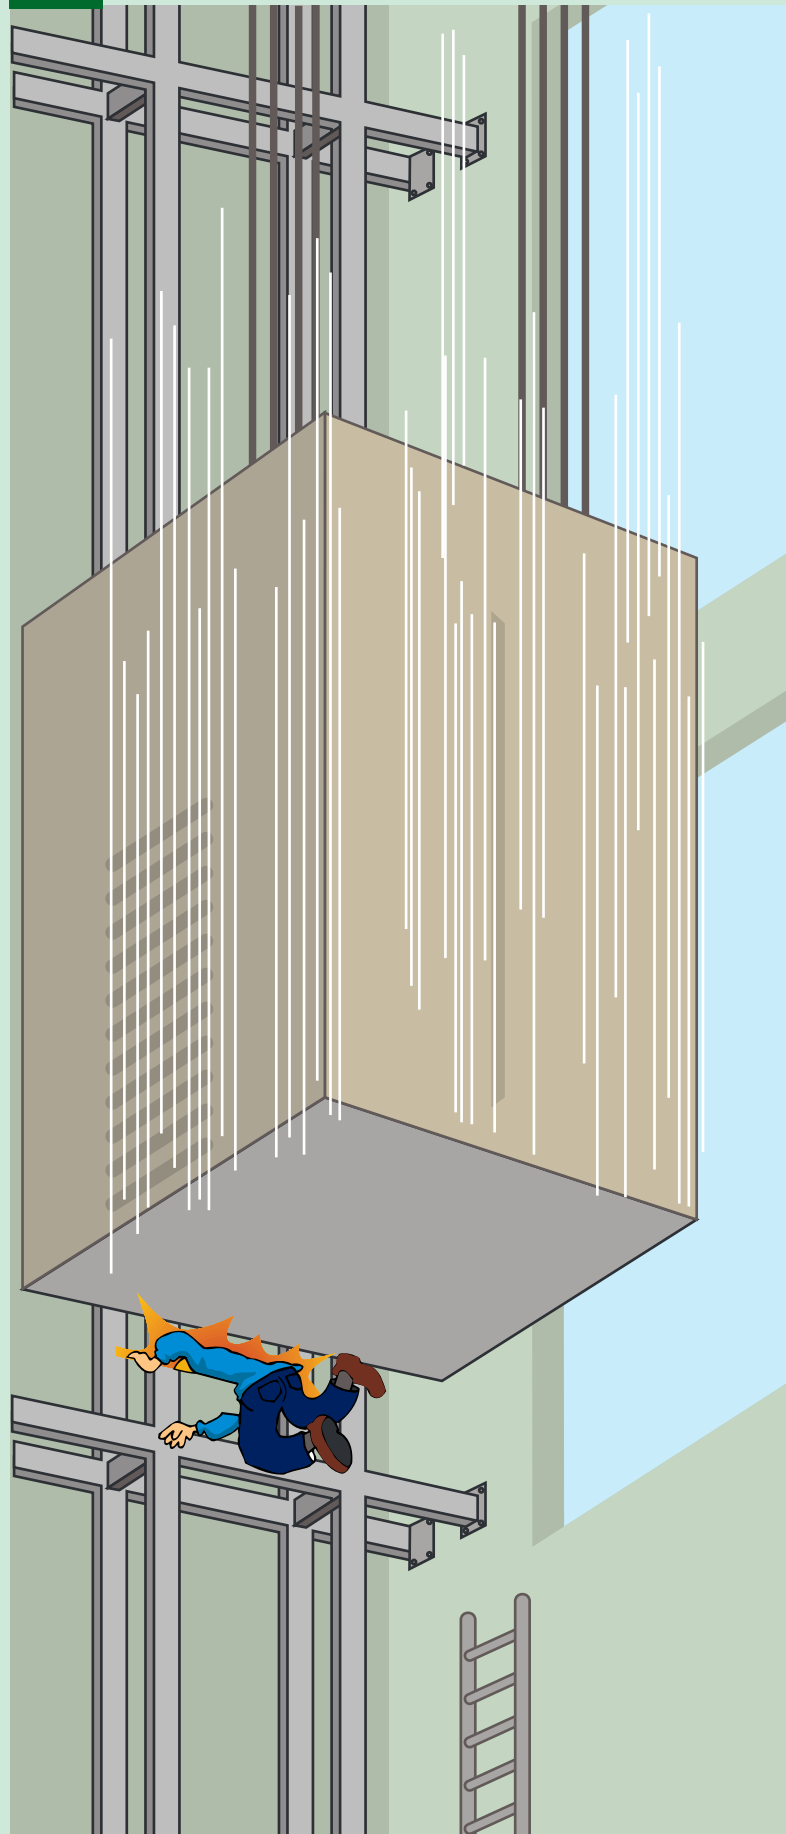
## 一名學徒在升降機槽底被夾於下降中的機廂與機槽的金屬架之間

死者是一名升降機維修學徒，在意外發生時，他正站在升降機槽底一條豎梯上，以人手打開地下的樓層門。當他發現機廂正在下降及漸漸接近時，他馬上按裝置在豎梯旁對重裝置金屬架上的緊急停機掣，但機廂已下降至他的位置，把他夾在該處。

1. 死者被指派在升降機槽底單獨工作，而地下的樓層門又被關上，亦沒有人協助他在外面開啟樓層門。死者因而需要在機廂下降至地下前，在升降機槽內開啟樓層門。
2. 工人在不同位置工作時並不能見到對方，而他們亦未有配備通訊設備，只能以大聲呼叫作為通訊方法。
3. 死者沒有接受過完整的訓練，亦未有足夠的經驗去從事測試及試機。
4. 當時並沒有監督人員在旁監督整隊工人所進行的維修工作。

1. 就維修人員在開關樓層門進出升降機槽方面，應有安全的安排，及應在升降機槽外開關樓層門。
2. 應為工人提供有效的通訊方法，例如使用無線對講機。
3. 升降機槽底的緊急停機掣，應設置在一個可供工人安全地使用的位置。
4. 應提供適當的訓練予工人。在可行情況下，工人不應被指派單獨工作，及應有監督人員在旁監督。

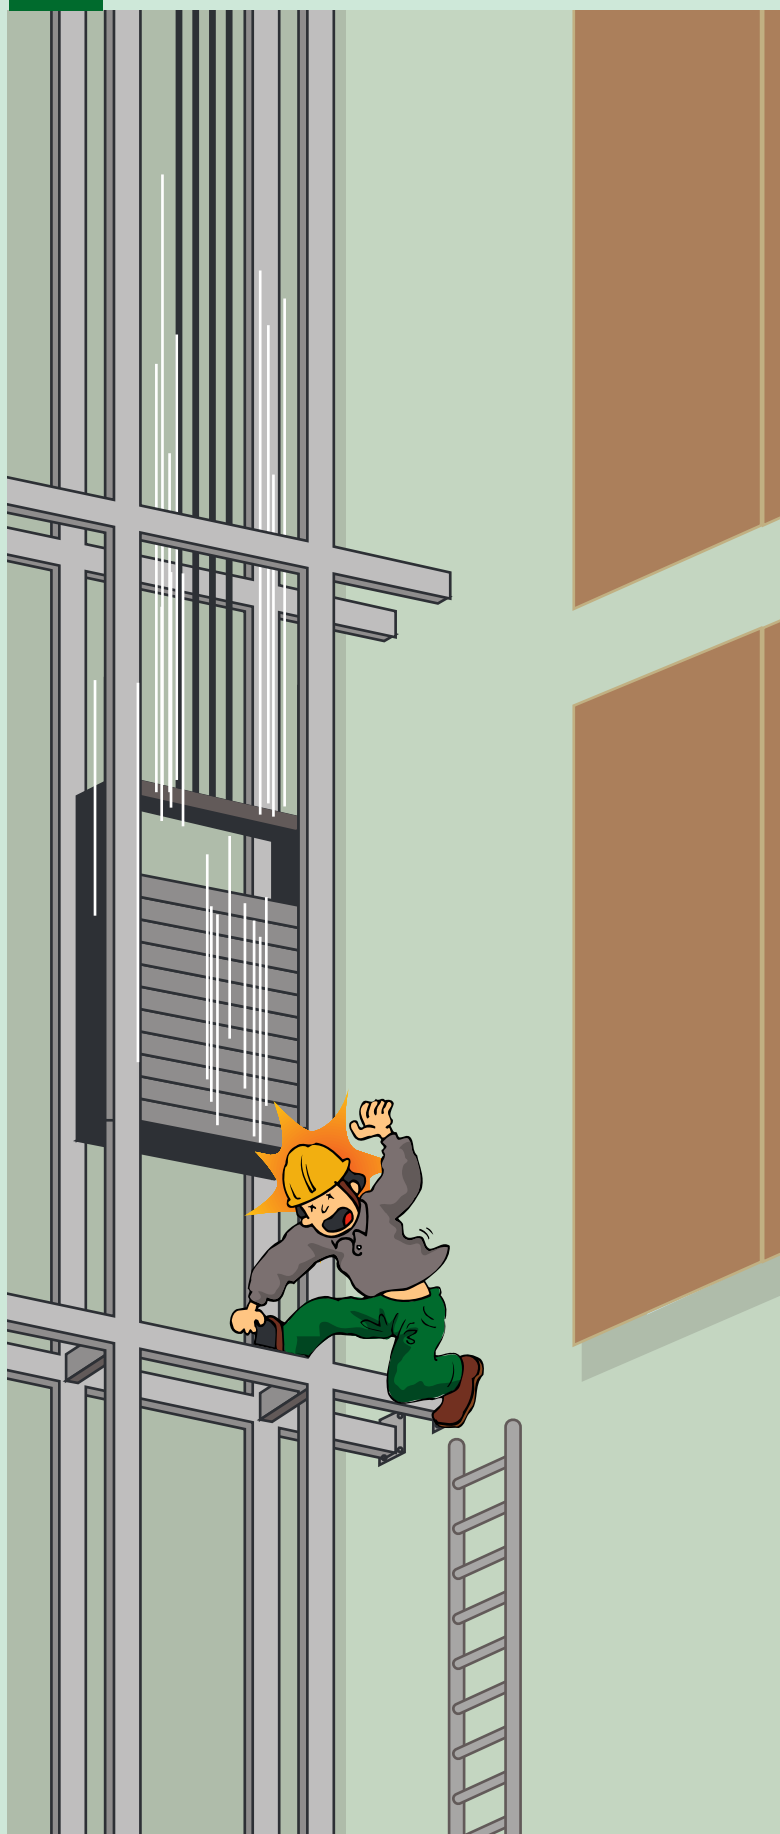
意外發生當日，死者帶領兩名工人在升降機槽底更換鋼帶。工作完成後，他們隨即進行機廂運行測試。意外發生時，機廂停在1樓，而死者則進入了升降機槽內進行調校工作。稍後他大聲呼叫指示升高機廂。當機廂升高至大廈頂層時，與機廂反方向運行的對重裝置剛好抵達機槽底，把停留在對重裝置運行路徑金屬架上的死者夾住。

1. 對重裝置運行路徑的金屬架，只在UG樓層以下的地方才設有欄柵圍封。在UG樓層以上位置，運行中的對重裝置與金屬架之間存在引致工人被夾的陷阱。
2. 就有關升降機槽內的安全工作位置，並沒有向工人提供清晰的指導及指引。
3. 就位於不同位置工作的工人，沒有提供任何通訊裝置。

1. 進行升降機維修工作前，應進行風險評估，以找出有關危害及應採取的安全措施。
2. 須制定及記錄詳細的升降機安全工作程序。
3. 升降機的活動裝置須妥善圍封，以免工人被夾傷。
4. 在升降機機槽內，要清晰列明及指示安全的工作位置。此外，危險範圍亦應有明確標誌區分。
5. 須提供適當的通訊裝置及作有效的溝通安排。
6. 須提供適當和足夠的安全訓練、資料、指導和監督給予升降機維修工人。

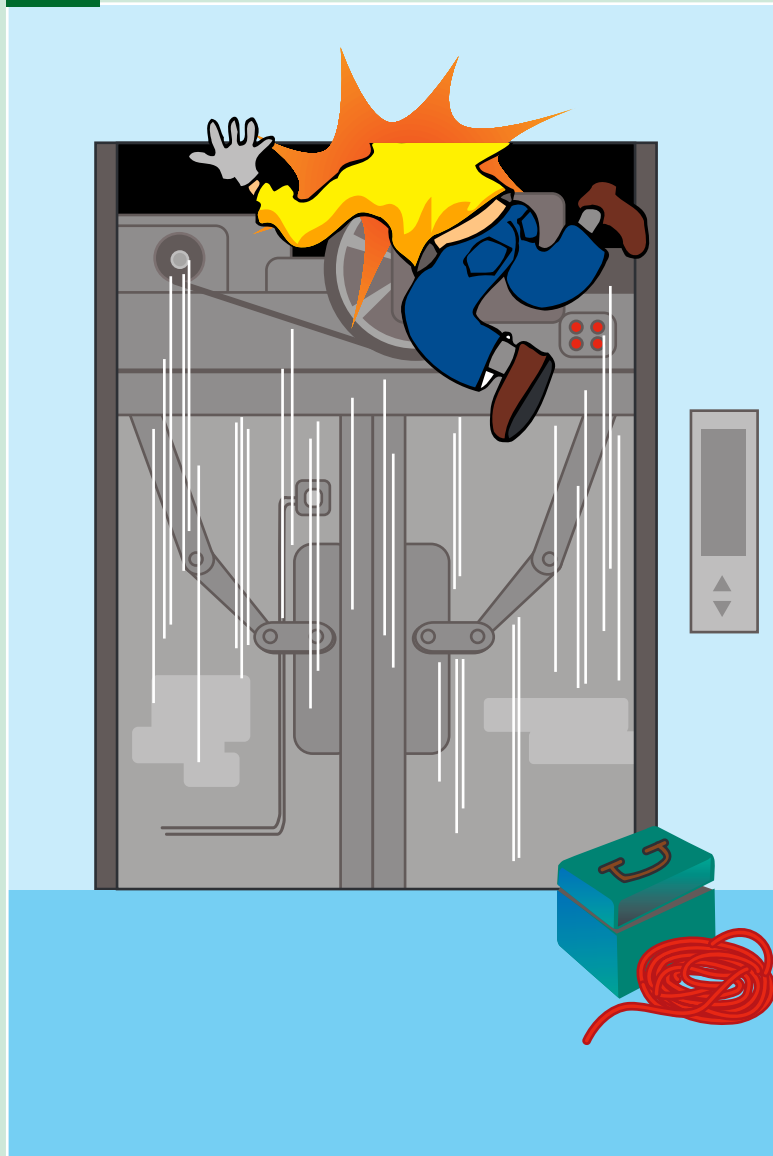
## 個案 7 工人被夾於上升中的機廂和門頂間

死者是一名升降機維修學徒，他在事發時正與一名技工檢查一部升降機。該部機廂停在一樓與下層中間，升降機的樓層門因升降機的互鎖裝置被干擾而保持開啟，而升降機的控制器則被轉換至“檢查”模式。在意外發生時，該名技工離開了工作地點片刻，而死者則獨自留在意外現場。當該名技工返回時，他發現死者在樓層門入口處被夾在機廂頂和樓層門框頂之間，而升降機的控制器被發現處於“正常運作”的模式。

1. 死者並沒有接受全面的訓練和缺乏經驗，但卻要獨自留在事發現場，而當時現場的樓層門已被開啟。
2. 死者可能是無意地把升降機的控制器從“檢查”轉換至“正常運作”的操作模式，以及並未意識到這時升降機會接收其他樓層發出的信號並作出回應。
3. 死者可能正在彎身操作機廂頂的按鈕。當機廂突然上升時，死者因而被夾在機廂頂和樓層門框頂之間。
4. 該部升降機的其他樓層並未有貼上任何告示，以通知住客升降機維修工程正在進行中。

1. 應向所有工人提供足夠訓練，特別是升降機的設計和構造，以及有關升降機保養工程的安全措施。
2. 非熟練工人或學徒不應在未有監管的情況下留在升降機機房、機廂頂或其鄰近處。
3. 當升降機保養工程暫停時，應將升降機樓層門關閉和鎖上，以防止未經許可的人進入機廂頂控制台。
4. 在升降機保養工程進行前及正在進行期間，應在各樓層貼上告示，禁止使用該部升降機。

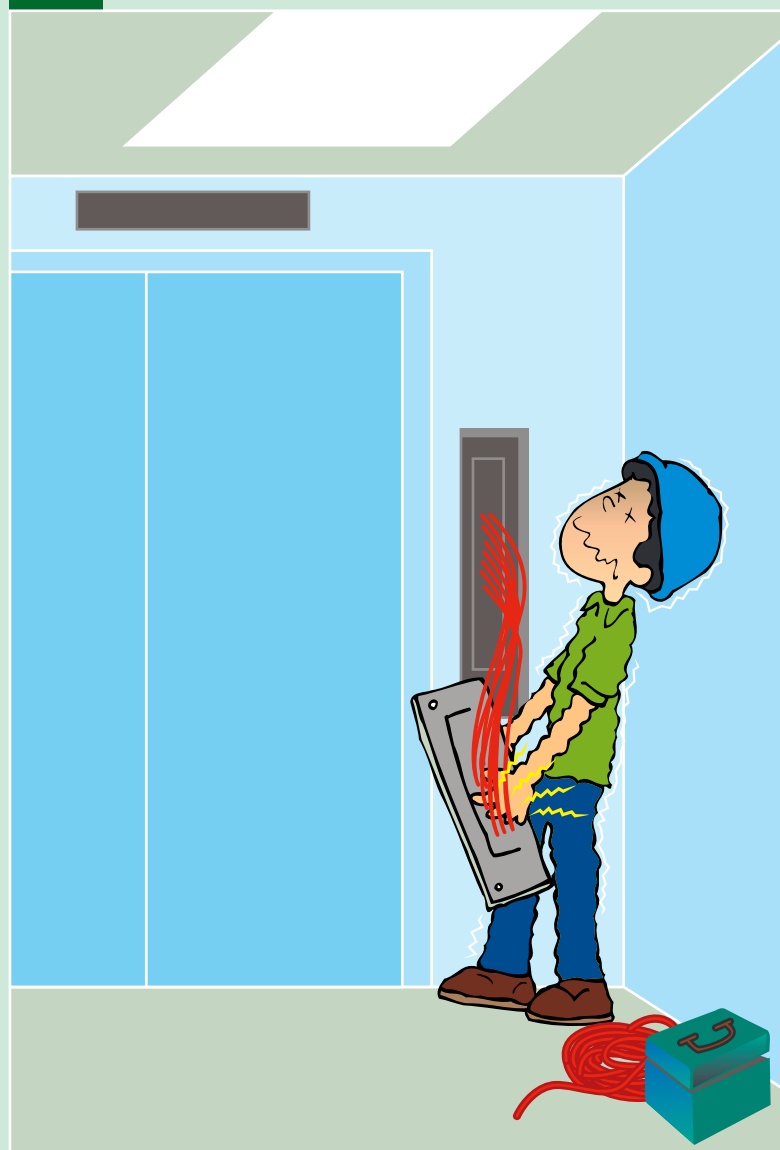
死者是一名升降機維修技工，他和另一位技工正在維修一部升降機的故障警鐘系統。在意外發生時，死者打開機廂內的操控板，以檢查操控板背部的電路系統。與此同時，另外的一位技工則走到升降機槽的底部，以潤滑油塗於電掣受阻塞的機械部分。當升降機槽底部的電掣恢復正常運作時，操控板的外露電纜接駁變成帶電，死者因而觸電死亡。

1. 因升降機機廂需要照明，供電給升降機操控板的電路系統的電源並沒有關上。
2. 當死者檢查操控板時，他不經意地接觸到該系統的外露導體，該導體由於升降機槽底部的電掣恢復正常運作而變成帶電。
3. 死者在工作時並沒有穿戴任何絕緣手套。

1. 在進行維修操控板工作之前，須先將供應操控板的電源關掉。
2. 須確保所有維修工作完成後，才可恢復供電給升降機操控板的電路系統。
3. 須為從事電力工作的工人提供絕緣保護設備，例如絕緣手套和絕緣蓆；而工人須適當地使用有關的安全設備。
4. 當供應機廂的電源被關閉，以進行維修或檢查工作時，須提供一組獨立於供應與機廂電源以外的照明設備。
