有关「狗臂架」 悬空式竹棚架工程 职业意外致命个案集

2017年12月版

有关
「狗臂架」悬空式竹棚架工程
职业意外致命个案集

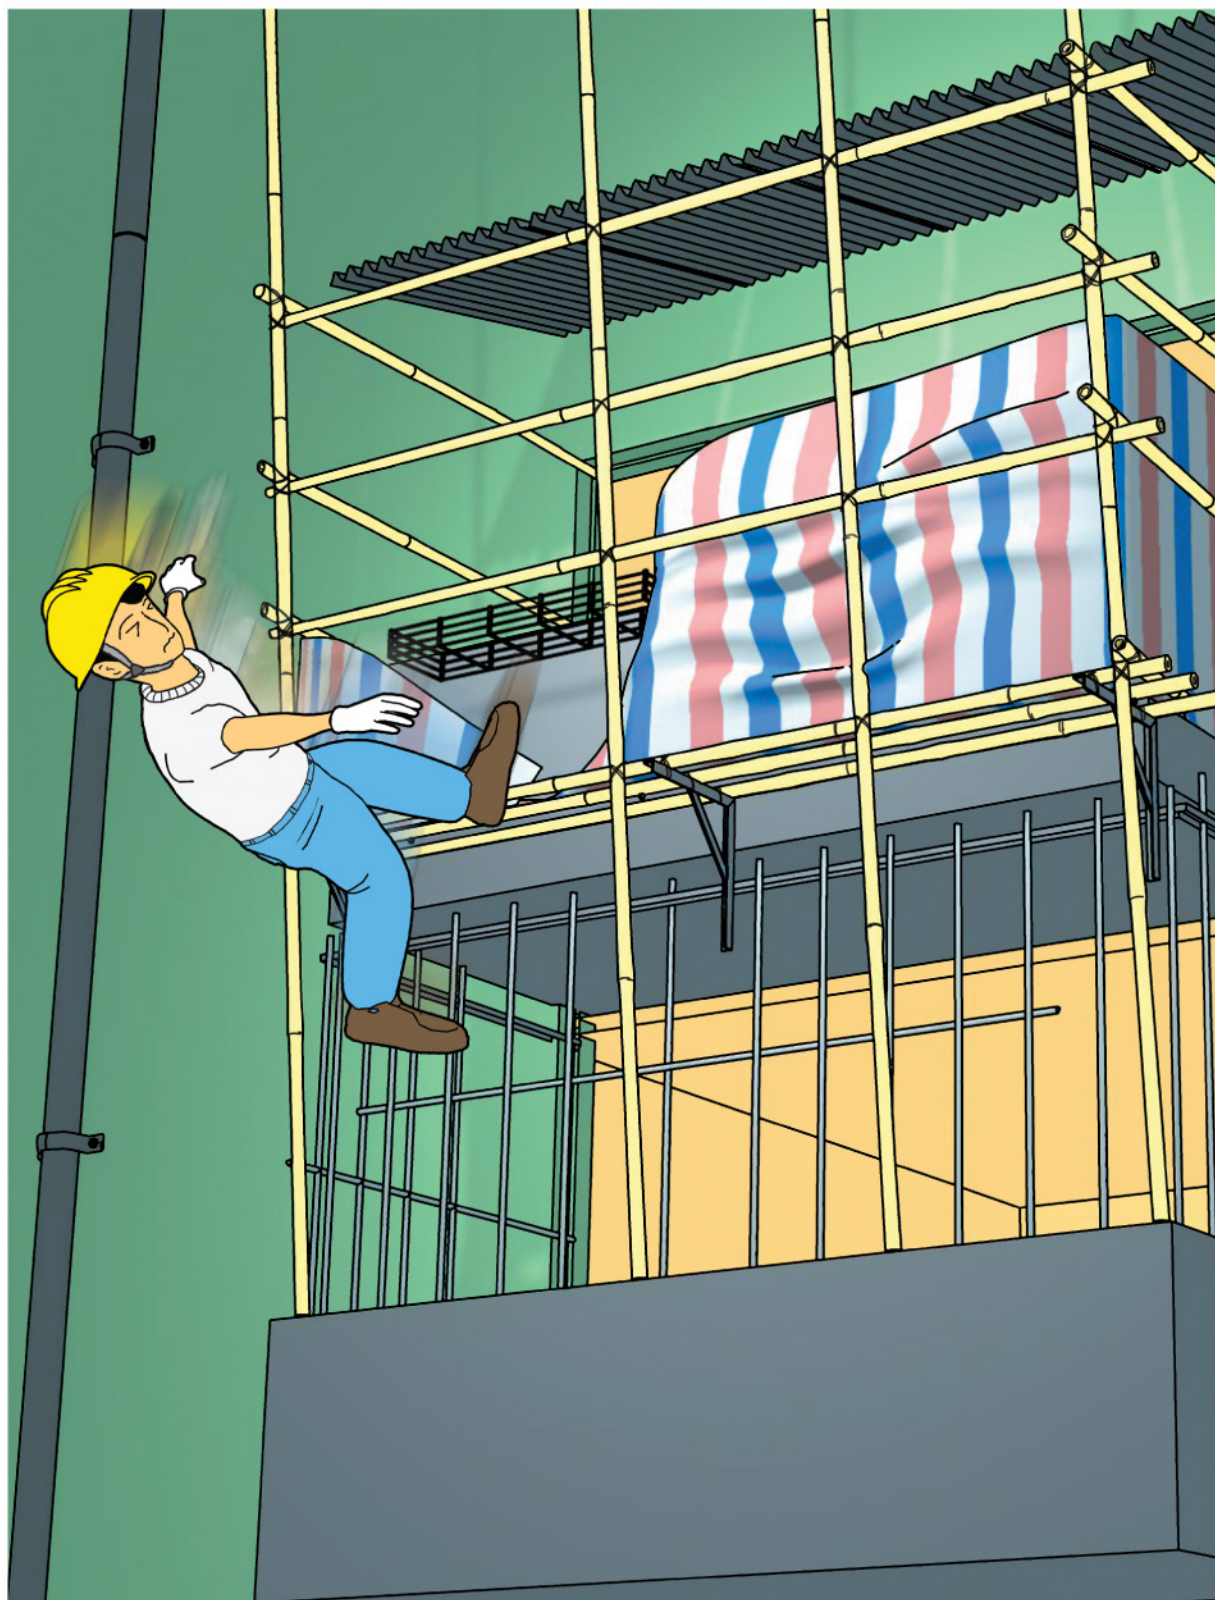
个案 1

一名工人在拆除僭建铁笼及金属架时，
由「狗臂架」悬空式竹棚架堕下

死者和工友承接了一宗高层住宅单位的翻新工程，工程涉及拆除露台的僭建铁笼和金属架，以及更换新的瓦坑石棉檐篷。两人在住宅单位露台的外墙搭建「狗臂架」悬空式竹棚架作为工作台。意外时，铁笼和部份金属托架已被拆除，死者正准备拆除安装于露台金属围栏外侧的其余金属架。他站在直竹（拖龙竹）工作台上，利用手提电切割机切割金属架，施工期间死者失去平衡，从「狗臂架」悬空式竹棚架堕下约20米，跌到大厦一楼的平台建筑物上。

- 死者施工的直竹（拖龙竹）工作台由几条直竹搭建而成，由金属托架和对下一层露台的另一个铁笼支撑着。直竹工作台约600毫米至750毫米阔，两边搭建2至4条大横杆作为护栏，大横杆之间的垂直距离为500毫米至750毫米。工作台并没有铺木板，工作台的侧面亦无底护板。工作台铺有尼龙布，尼龙布并向上伸展铺盖至第二支大横杆，尼龙布则以铁丝系于竹枝上。
- 向上伸展的其中一张尼龙布已松脱并下堕于工作台上，露出750毫米高950毫米阔的空隙。事发前不久，有人看见死者蹲坐于工作台上，在这个没有保护的空隙附近切割金属架。
- 死者工作时并无配戴任何防堕保护设备，工作地点亦没有提供安全带，防堕扣及独立救生绳，而死者工作位置对下并无架设安全网。

- (a) 展开外墙翻新工程之前应先进行风险评估，另需制订及实施安全施工程序。
- (b) 「狗臂架」悬空式竹棚架应适当地设计、建造及维修，确保工人可安全地在高空工作。
- (c) 直竹（拖龙竹）工作台应以木板密铺周围，并应加设适当的护栏和底护板，防止工人从逾 2 米之高处堕下。
- (d) 必须为工人提供足够的高空工作安全资料、指示、训练和监督。

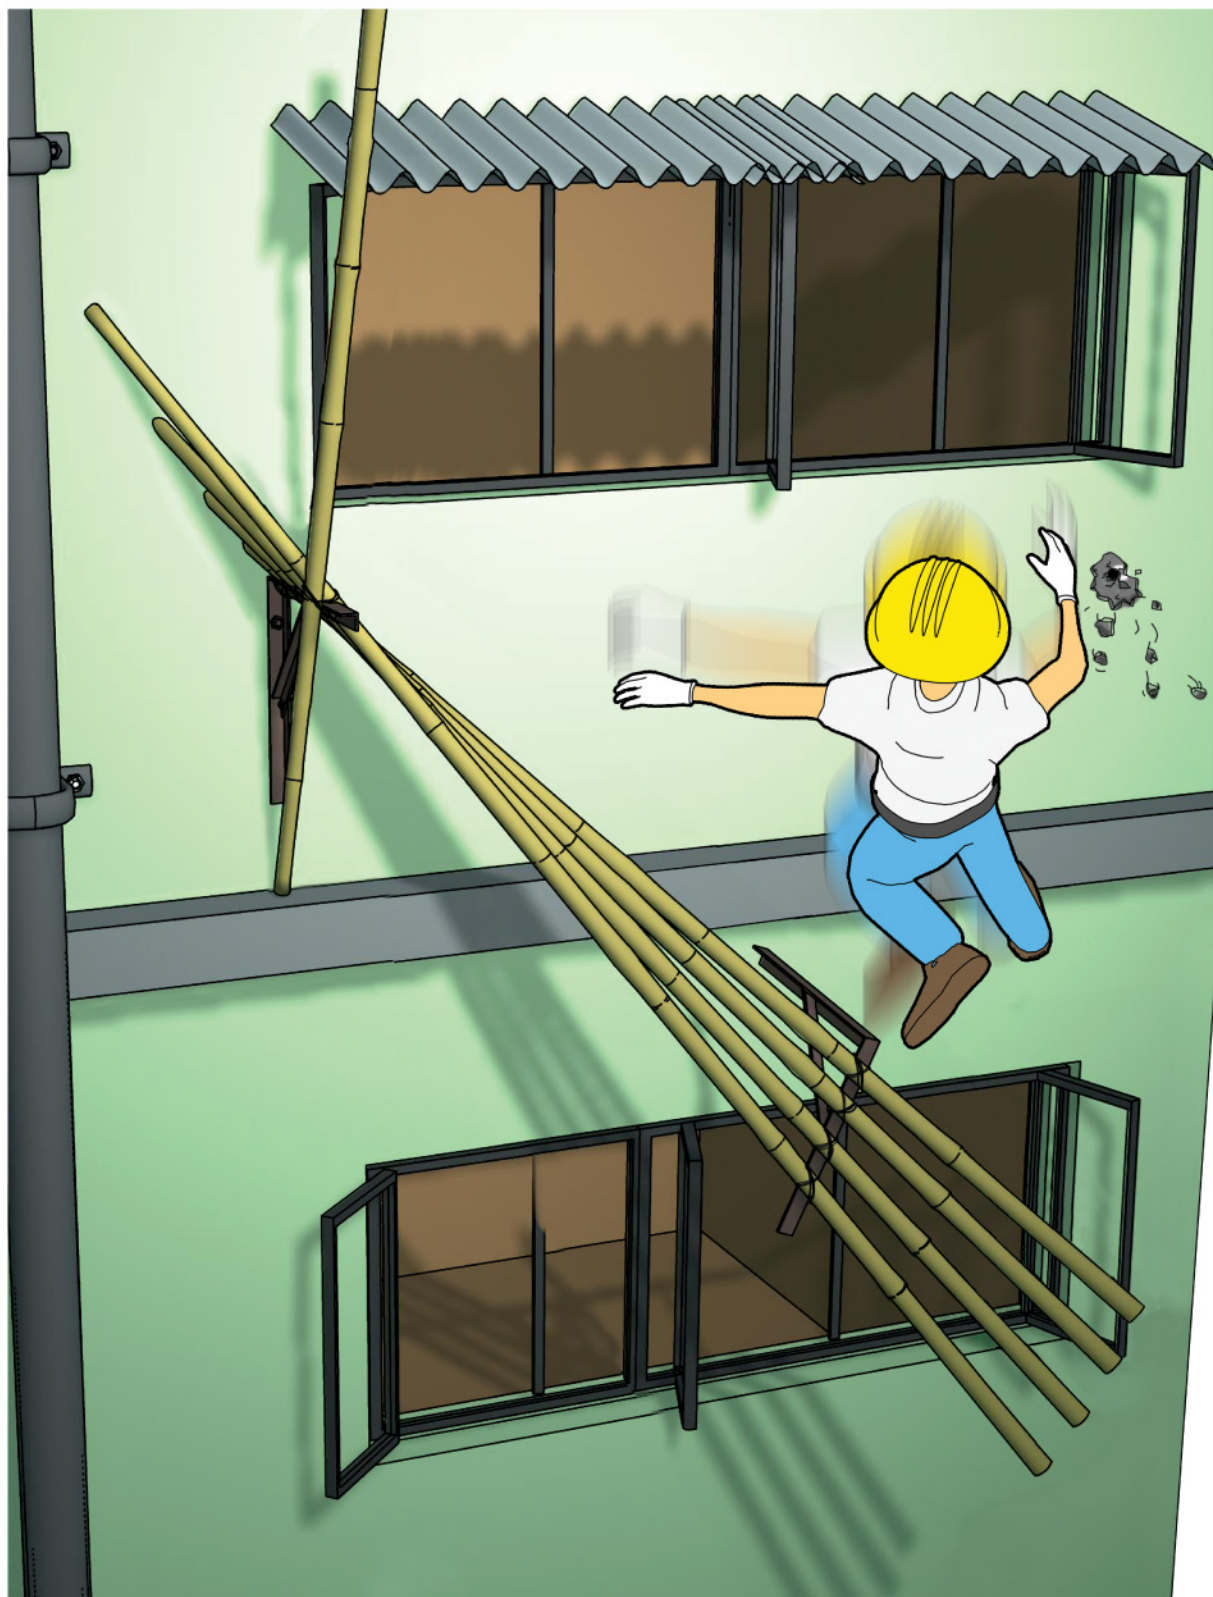
个案 2

一名搭棚工人在搭建「狗臂架」悬空式竹棚架时，由高处堕下(I)

一个高层住宅单位的业主计划清拆僭建在大厦外墙的檐篷，清拆工程需搭建两个「狗臂架」悬空式竹棚架。死者和工友在完成搭建临街的「狗臂架」悬空式竹棚架后，便开始搭建朝向大厦平台的另一个「狗臂架」悬空式竹棚架。该棚架位于檐篷下约 2 米，由四根直竹安放在两个金属托架上组成，每个托架均用一枚爆炸系稳螺丝固定于墙上。意外发生时，已搭建成一个 1.95 米长、0.45 米阔的竹筏型直竹（拖龙竹）工作台，当时死者在半完成的「狗臂架」悬空式竹棚架上工作，而他的工友则全部留在单位内。突然间，其中一个支撑该悬空式竹棚架的金属托架突然从墙上脱落，导致直竹工作台向外倾侧，死者从倾斜的直竹工作台堕下 19 米至大厦一楼的平台天台。

- 固定金属托架于墙上的爆炸系稳螺丝长 60 毫米，直径 13 毫米，撑帽部分长 40 毫米，墙上钻孔约 95 毫米深，直径为 20 毫米。爆炸系稳螺丝尾部缠上四条每条 170 毫米长，6.5 毫米阔和 0.95 毫米厚的尼龙带，然后插入钻孔并扭至尽头，令螺丝尾部撑开，将托架固定于墙上。
- 棚架一侧装有斜撑，事发后，装有斜撑一边的金属托架仍然完好。
- 大厦墙身为砖块和抹灰。墙身总厚度为 290 毫米，批荡和抹灰的厚度为 32 毫米。爆炸系稳螺丝装嵌于砖层的深度不超过 10 毫米；此外爆炸系稳螺丝尾部只轻微撑开，所产生握固力的强度因此不足以固持金属托架。
- 爆炸系稳螺丝并不适用于砖墙。

- 钻孔直径大于爆炸系稳螺丝直径，因此虽然爆炸系稳螺丝已缠上尼龙带填充空隙，但是握固力已减低了。
- 死者搭建「狗臂架」悬空式竹棚架时并无使用任何防堕保护设备，即安全带、防堕扣及独立救生绳。
- 在大厦外墙搭建「狗臂架」悬空式竹棚架前并无进行有关的风险评估。
- 死者是持中华人民共和国所签发的双程证来港，相信事前并没有接受相关的强制性基本安全培训，亦没有持有在建筑地盘工作的有效证明书。
- 工地现场无合格的人员监督「狗臂架」悬空式竹棚架搭建工程。

- (a) 每个「狗臂架」悬空式竹棚架均应由结构工程专业工程师妥善设计，并制订相关的工作程序。
- (b) 搭建「狗臂架」悬空式竹棚架前应先检查大厦外墙的建筑物料，并选用合适的系稳螺丝，支撑棚架的金属托架必须以三枚或以上的系稳螺丝稳固地安装于外墙。应遵照制造商的指示进行安装系稳螺丝的程序，钻孔的深度和大小亦要适当，以切合系稳螺丝直径的大小。
- (c) 搭建「狗臂架」悬空式竹棚架的工人必须已接受适当训练和富有经验。棚工应在承建商特别指定的合格人员监督下进行搭建。
- (d) 工程如涉及从高处堕下的风险，应提供适当的防堕设备，如安全带、防堕扣及独立救生绳给工人使用，此外并应实施完善的监察制度，保证工人完全及妥善地使用安全设备。
- (e) 必须为工人提供充足的资料、指示、训练和监督、以确保工作安全。

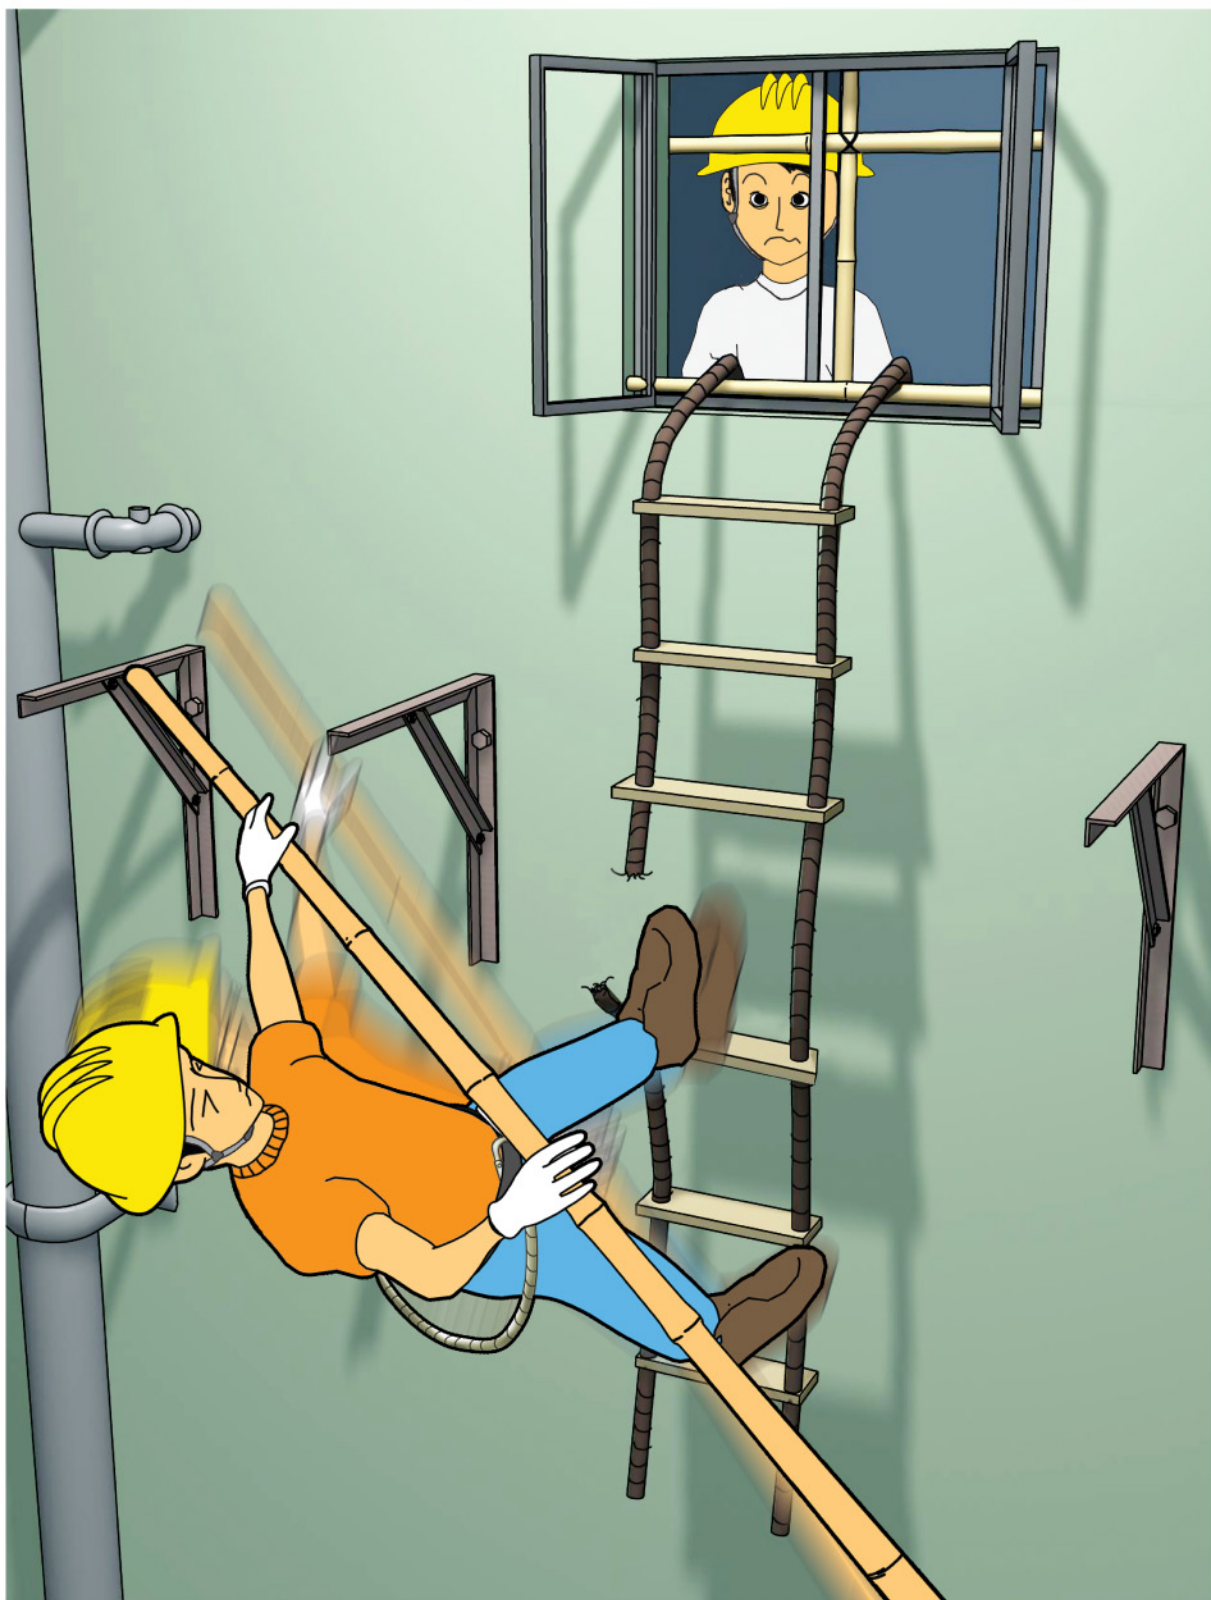
个案 3

一名搭棚工人在搭建「狗臂架」悬空式竹棚架时，由高处堕下(II)

一幢住宅大厦其中一个高层单位外的一段污水管发生堵塞，为方便进行修理堵塞的污水管，必须在该单位浴室外搭建一个「狗臂架」悬空式竹棚架。死者及工友负责搭建该悬空式竹棚架。两人先在浴室横跨窗口安装壹个竹枝框架，然后从框架的横竹垂下一条七级绳梯，以供工人上落及踏脚进行安装金属托架。牢固绳梯后，死者沿绳梯爬下搭建棚架，他的工友则留在单位内递送工具及竹枝。正当死者将一枝大横杆架装于绳梯左边的金属托架时，绳梯左边绳索于第 3 至第 4 踏板的位置突然断开，死者失去平衡，由 18 米高处直堕至大厦四楼平台。

- 意外中涉及的绳梯是死者手造，由 7 块木踏板安装在二条麻绳和铁丝组成，长 4.12 米，绳索直径为 15 毫米，事发前已使用约 3 个月。
- 绳梯用天然纤维制造，并非坚硬稳定，死者身体往外伸展搭建棚架时绳梯便会摇晃，这条绳梯不足以在死者工作期间提供稳固的踏脚点。由于死者进行搭建棚架工程时需用双手处理竹枝和手提工具，他由高处堕下的风险极高。
- 左边绳索第 3 至第 4 踏板位置比右边绳索同一段短 100 毫米，绳索其他部份亦发现有麻纤维断裂。当死者的身体伸向左边放置大横杆时，加重了左边绳索不平衡的拉力，最终导致左边绳索断开。

- 单位内发现一套全身式安全吊带，但死者只配戴了腰式安全带。此外，随身悬挂绳的弹簧钩只是扣在他身上安全带的D型环，而非扣在适当的锚固装置。事实上现场并没有装设适当的系稳物或独立救生绳和防坠扣让工人扣上安全带或安全吊带，亦没有提供安全网。

- (a) 必须为搭建「狗臂架」悬空式竹棚架的工人提供安全的进出途径。
- (b) 应为工人提供适当稳固的锚固点和防坠扣，以确保当他们搭建「狗臂架」悬空式竹棚架期间进出时能持续系上其配戴的安全带。
- (c) 搭建「狗臂架」悬空式竹棚架的工人应贯彻和妥善使用安全吊带和防坠扣，并将其系于适当系稳物或独立救生绳上。
- (d) 进行棚架工作之前应先评估风险，此外并应制订和实施相关的安全工作程序。
- (e) 搭建「狗臂架」悬空式竹棚架应由曾受训练且持有棚工合格证明书的工人，在合资格人员直接监督下进行。

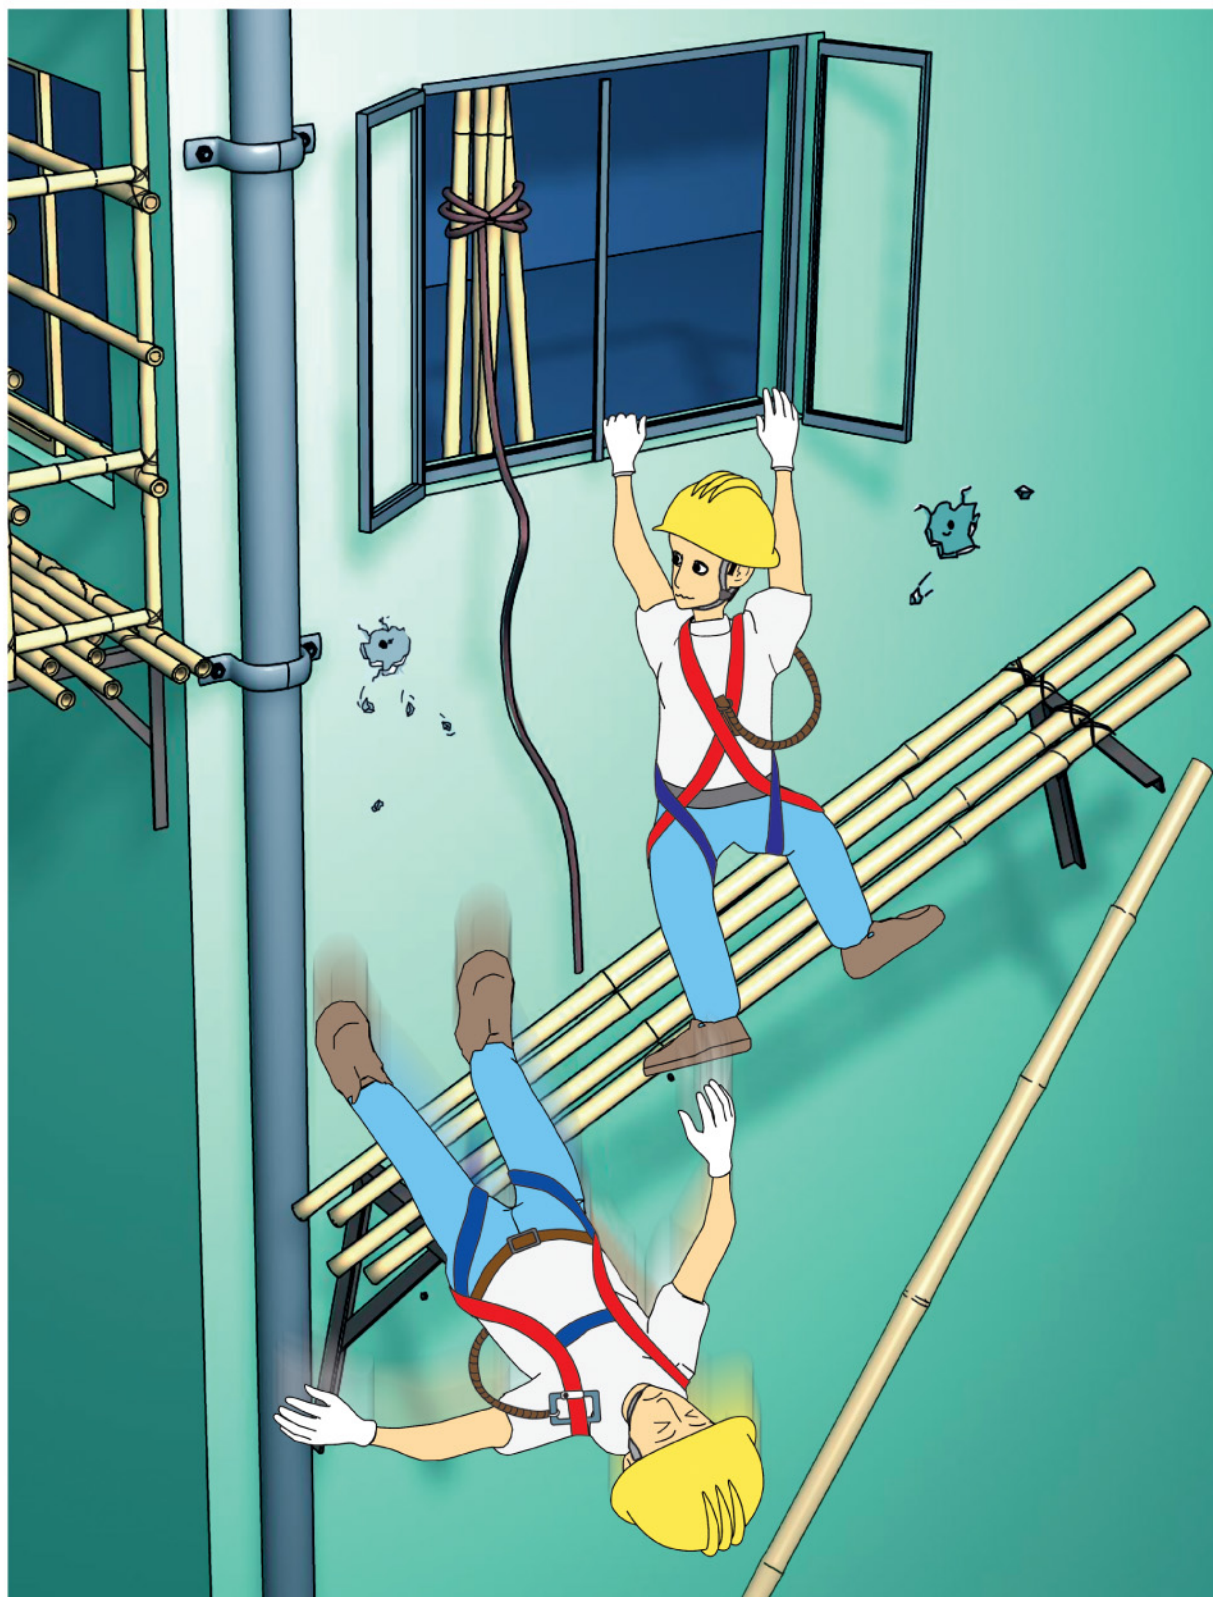
个案
4

一名搭棚工人在搭建「狗臂架」悬空式竹棚架时，由高处堕下(III)

意外当日早上，更换铝窗的「狗臂架」悬空式竹棚架已搭建妥当。死者和其他工友开始进行搭建第二个供更换水管用的棚架。其中一名棚工由窗口垂下踏梯，然后沿梯爬下并在大厦外墙钻孔和安装两个金属托架以支撑棚架。事发时，该名棚工已在两个金属托架系上四条直竹，在开始放置第五条直竹时，死者加入协助。正当两名工人均身处半建成的直竹（拖龙竹）工作台时，固定金属托架的爆炸系稳螺丝突然自外墙脱落，第一名棚工设法抓着身旁的支架，最后安全返回单位，但死者则与两个金属托架和五条直竹一并堕到街上，其后证实死亡。

- 窗台对下1,500毫米处有四个钻孔用以安装金属托架。三个钻孔的平均直径为 14 毫米，另一个的直径为 16.80 毫米。三个钻孔的深度为 37 至 48 毫米，另一个深 80 毫米。
- 两个堕至街上的金属托架每个均装有一颗爆炸系稳螺丝，爆炸系稳螺丝长度约为 70 毫米，外撑帽直径为 13 毫米。

- 大厦外墙的基座物料是薄弱的批荡，能否固持爆炸系稳螺丝实在令人怀疑。四个钻孔的直径大于爆炸系稳螺丝的撑帽直径，此外其中两个用于支撑金属托架的钻孔内部已局部塌破，固持强度大大降低。当死者和工友站在以两个金属托架承托的直竹（拖龙竹）工作台时。爆炸系稳螺丝不能承受两人体重造成的拉力，因此从墙上脱落。
- 施工时只有一条纤维绳由该单位窗口垂下，纤维绳系于竖放在窗旁的一束七条竹枝上。现场并无安装独立救生绳和防坠扣，亦没有其他适当的锚固装置可供使用。死者和工友虽已配戴安全吊带，但缺乏适当的系稳物和防坠扣让他们系上。工作地点下方亦无架设安全网。
- 负责在大厦外墙钻孔的工人并非曾受训练的棚工，从未接受过搭棚训练，亦无持有有效的棚工合格证明书。此外，其建筑业强制性基本安全训练证明书已逾期失效，尚未续期。
- 工人并无确定大厦外墙的基座物料，所用的爆炸系稳螺丝相信并不适用于砖墙。工人也没有评估相关风险及危害。

- (a) 应仔细检验大厦外墙的基座物料，确保爆炸系稳螺丝适合使用。固持爆炸系稳螺丝的钻孔大小应适中，爆炸系稳螺丝必须适当地安装，稳固地固定于大厦外墙。
- (b) 「狗臂架」悬空式竹棚架应由合资格人士妥善设计。并由具有相关训练、知识、经验及持有棚工合格证明书的棚工搭建。

- (c) 搭建「狗臂架」悬空式竹棚架之前应先进行风险评估，另需制订及实施安全工作程序，包括安装安全网或提供安全带，防坠扣和适当与稳固的系稳物，防止工人从高处堕下。
- (d) 必须为工人提供足够的资料、指示、训练和监督，以确保工作安全。

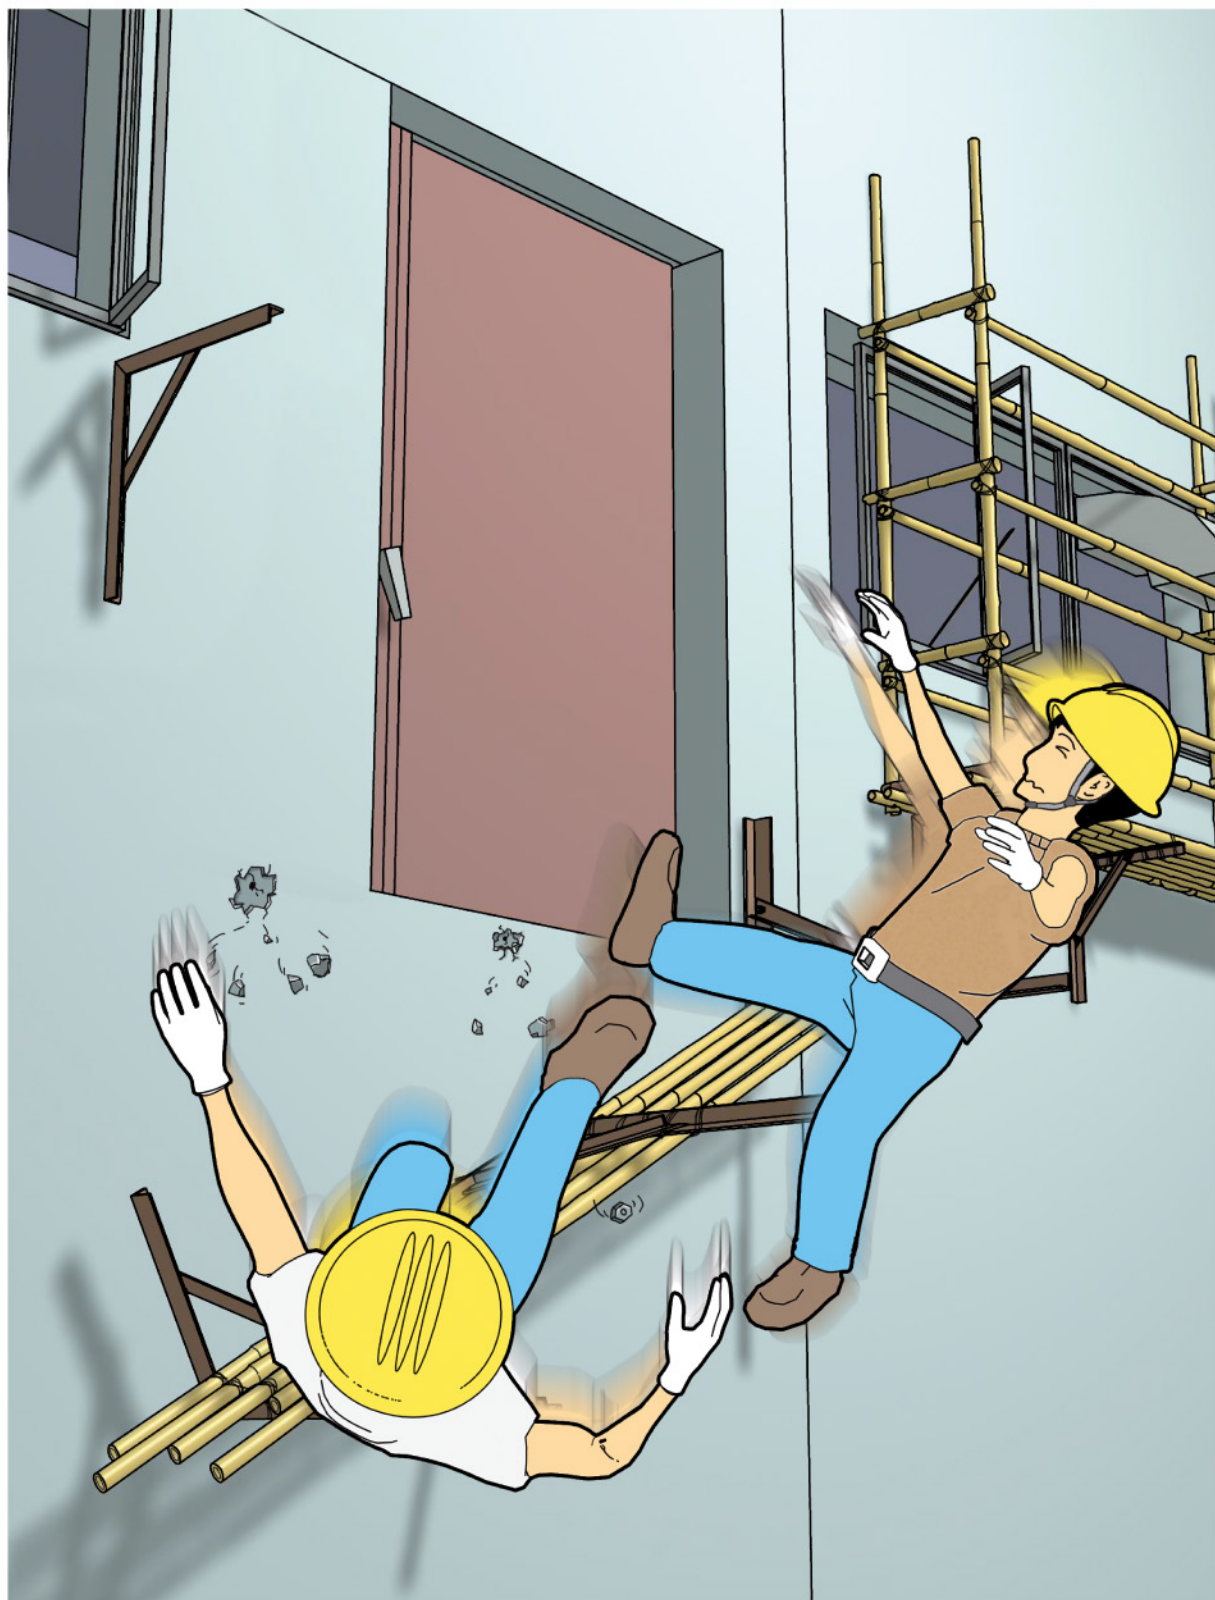
个案 5

两名搭棚工人在搭建「狗臂架」悬空式竹棚架时，由高处堕下(IV)

一位承建商与一名工业大厦业主达成口头协议，为其高层单位进行翻新装修工程。工程项目包括单位的髹漆工作，修理单位的地台、拆除通风管道及金属趟门和更换新铝窗。为进行工程，承建商需在面向后巷的大厦外墙不同高度搭建三个「狗臂架」悬空式竹棚架，以便拆除通风管道及金属趟门和更换铝窗。搭棚工程交由一组共四名工人负责。组长在地下切短竹枝以便送入电梯运上单位，两名死者负责在大厦外墙搭建棚架，第四名工人则在单位内递送竹枝予两名死者。事发时第一个竹棚架已搭建好，第二个竹棚架亦已部分完成，两名死者当时正站在第二个竹棚架上的直竹（拖龙竹）工作台上安装第三个竹棚架的金属托架。这时，承托该直竹工作台的三个金属托架其中两个突然从墙上脱落，导致直竹工作台倾侧倒塌，两名死者失去平衡，堕落地面。两人被赶送医院抢救，但抵达医院时被证实死亡。

- 通风管道、金属趟门及铝窗均安装在同一幅面向后巷的外墙上。
- 第一个竹棚架由三个金属托架支撑，每个托架均以一颗爆炸系稳螺丝固定于外墙，架上放置直竹然后以尼龙带系紧。
- 第二个棚架架设于金属趟门位置，同样以三个金属托架支撑，每个托架各以一颗爆炸系稳螺丝固定于外墙。直竹两端的托架是倒装于大厦外墙，托架最顶端的托架横杆变成最底部分而非如通常的情况在最顶部，直竹是铺放在托架的三角形空隙内。第三个托架位于竹棚架上方中央位置，顶部打横，与直竹平衡，因此负荷力大为减弱。第二个竹棚架实际只由相隔 2.2 米的两端托架支撑。

- 第一个竹棚架位于第二个竹棚架右边，其左方为第三个竹棚架。事发时工人正在安装第三个竹棚架的两个金属托架。
- 松脱的第二个竹棚架托架，钻孔周围是薄弱的批荡，能否固持爆炸系稳螺丝实在令人怀疑。松脱托架的爆炸系稳螺丝直径为12.3毫米，钻孔直径则超过 14 毫米。由于孔口太大，爆炸系稳螺丝的拉出阻力大大减少。嵌装着无松脱托架的混凝土有明显裂纹，另亦发现混凝土的钢筋出现锈渍。钢筋锈蚀可能令混凝土表面剥落或破裂，从而减低爆炸系稳螺丝的固持能力。
- 第二个竹棚架两端的托架相隔 2.2 米。由于竹棚中央的托架安装不妥善，竹棚架的有效支撑只靠两端的托架承托。当两名死者站在近棚架最左端安装第三个竹棚架的托架时，该处的爆炸系稳螺丝无法承受两人体重造成的拉出阻力，因此连同棚架中央的托架一并从墙身脱落。
- 托架没有发现超重变形的痕迹。第二个棚架倒塌的主因是金属托架安装不妥善突然松脱。
- 两名死者在部分建成的竹棚架工作时没有配备合适的防堕保护设备，虽然工作地方有腰带式安全吊带，但却没有任何防堕装置。两名死者工作的地点亦无安装独立救生绳或适当的系稳物，亦无安全网。
- 两名死者中只有一人持有平安卡，但已逾期。两人从未接受正式搭棚训练，亦无棚工合格证明书。此外，同组另外两名工人亦无有效的棚工合格证明书，因此这宗搭棚工程并非由曾受训练的棚工和在合格人员督导下进行。

- (a) 搭建「狗臂架」悬空式竹棚架应制订和依从工作安全制度。制度应包括：
- 高空工作的风险评估；
 - 施工前查验大厦外墙基座物料，确保具备足够强度；
 - 制订妥善安装金属托架的安全工作程序；及
 - 按需要提供足够资料、指示、训练及监督。
- (b) 支撑「狗臂架」悬空式竹棚架的金属托架应妥善安装，爆炸系稳螺丝应安装在坚固建筑材料如混凝土，安装爆炸系稳螺丝的钻孔不可过大。
- (c) 搭建「狗臂架」悬空式竹棚架的工人应获配发及使用适当的个人防护装备，包括装有防堕装置的安全带及可持续系着安全带的稳固的系稳物。
- (d) 「狗臂架」悬空式竹棚架应由曾受训练且持有棚工合格证明书的工人，在合格人员直接监督下搭建。

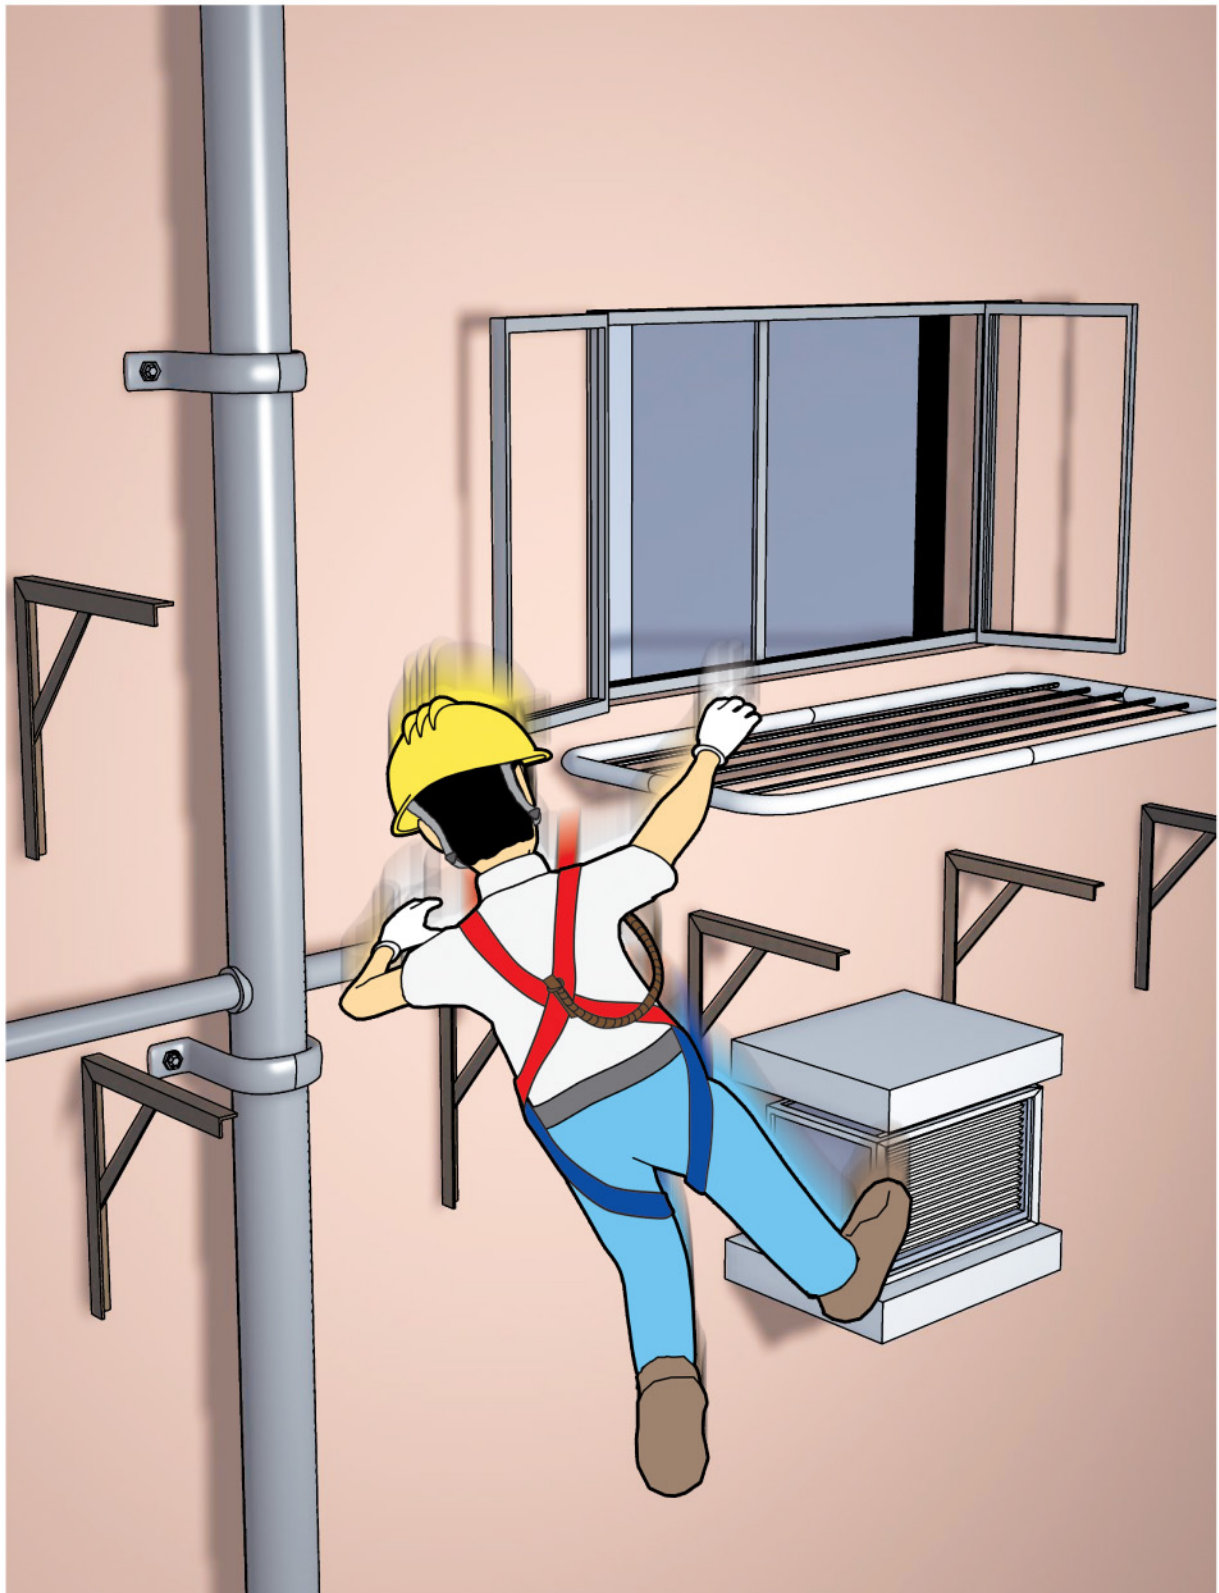
个案
6

一名搭棚工人在搭建「狗臂架」悬空式竹棚架时，由高处堕下(V)

死者负责在楼宇外搭建棚架，另一名棚工负责由单位内向他递送必要物料和工具。开始安装时，死者从窗口攀出到大厦外墙，其间必须越过外墙上窗底的晒衣架，才可踏足楼下单位冷气机位框厢的混凝土板。死者在外墙装好六个金属托架后，准备返回单位内，在返回途中，可能一时失去平衡，从工作地点堕下 12 米至二楼平台。

- 死者攀出外墙的窗口面积为 750 毫米乘 450 毫米，挂墙式晒衣架长 1.8 米，阔 0.5 米，位于窗口以下 100 毫米。死者踏脚的混凝土板长 820 毫米，阔 370 毫米，位于窗口下 1.4 米。
- 死者需在大厦外墙晒衣架之下和他踏脚的混凝土板之上位置打横安装五个金属托架支撑棚架工作台。第一与第五个金属托架的距离为 4.9 米。第六个托架与第五个托架相隔 0.4 米，竖装于较高位置，作系稳棚架前方的大直杆之用。根据金属托架的位置估计，将会搭建的工作台约长 5.4 米。
- 死者配戴着装带有防堕装置的安全带，悬挂绳长 1.1 米。由于没有适当的系稳点或独立救生绳供系上安全带，死者先将悬挂绳系在晒衣架处。由于悬挂绳的长度限制了死者的活动，他必须除下系于晒衣架上的悬挂绳，再系于其他固定装置，例如刚装好的金属托架，才可继续其安装工作。

- 由于建议安装的直竹（拖龙竹）工作台的长度，死者在安装过程需不时将悬挂绳从一个锚固点除下，转至另一锚固点。再除下和重新系上安全带悬挂绳过程中，死者令自己暴露于高处堕下的危险。
- 进行棚架工作前并未进行风险评估，棚工亦未获提供足够资料、指示、训练和监督，以确保工作安全。

- (a) 防止工人由高处堕下，应提供安全网或适当的防堕设备，包括安全吊带、防堕扣及能提供持续保护的适当系稳系统。
- (b) 应采取措施确保工人在高处工作时贯彻及妥善使用获提供的防堕设备。
- (c) 搭建任何棚架前，应先进行风险评估。并制订及实施安装及拆除棚架的安全工作程序。
- (d) 搭建「狗臂架」悬空式竹棚架应由曾受训练及持有棚工合格证明书的工人，在合资格人员直接监督下进行。

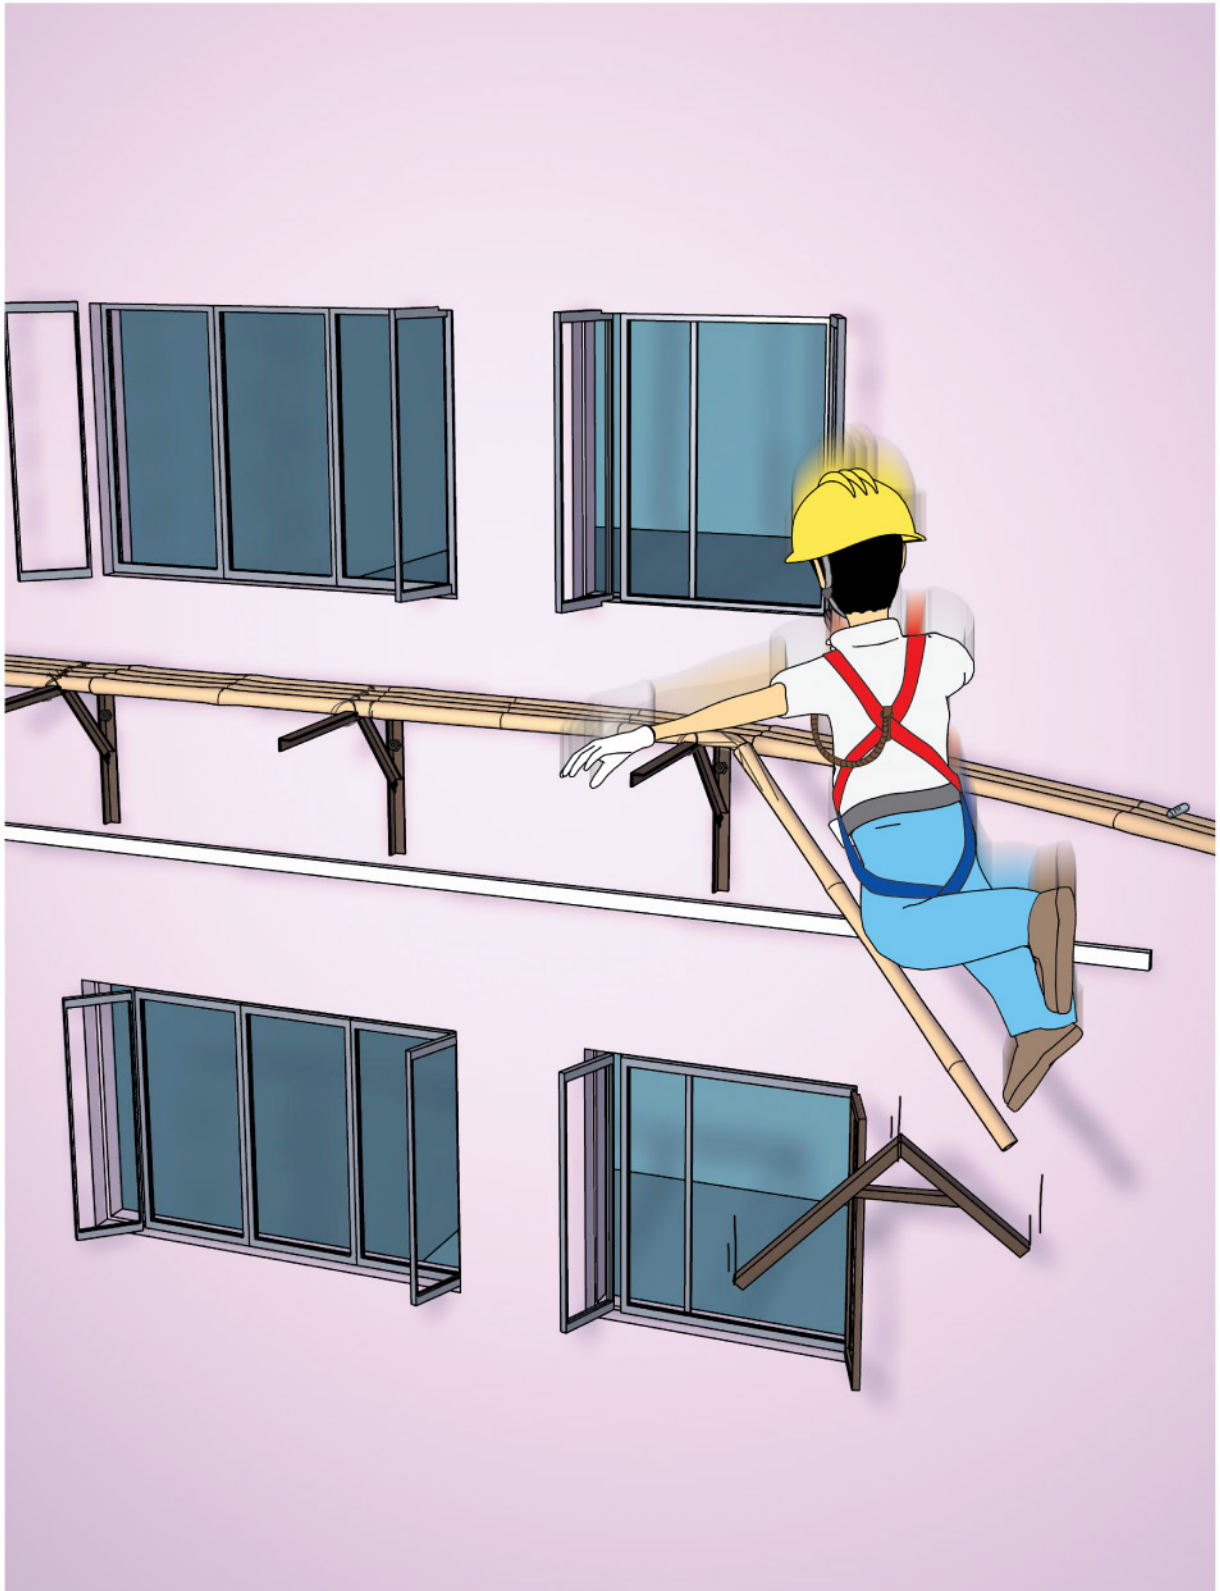
个案 7

一名搭棚工人在拆除「狗臂架」悬空式竹棚架时，由高处堕下(I)

一个住宅大厦高层单位正进行内部翻新装修，工程包括安装新铝窗。死者的雇主获分判棚架的搭建、维修及拆除工程。事发当日，死者在单位外墙拆除「狗臂架」悬空式竹棚架，一名工友从旁协助，在单位内接收和贮存拆下来的竹棚物料。死者成功拆除直竹（拖龙竹）工作台上之棚架构架后，便开始拆除金属托架。工作时，直竹工作台一端突然倒塌，导致工作台倾侧，死者失去平衡从大厦十六楼的棚架下坠至地面的停车场。

- 「狗臂架」悬空式竹棚架由四个金属托架支撑，发生意外后只有三个完好，直竹工作台右边的金属托架不翼而飞，其后在停车场地面寻回。
- 直竹工作台右边倒塌，倒塌部分的一支大横杆弯曲变形，牢固脱落托架的爆炸系稳螺丝仍完好地留在大厦外墙，螺栓本身并无明显缺点，插入螺栓以固定托架的螺母被发现在单位外的窗台板上，即近棚架倒塌一侧的附近。所有迹象显示坠至停车场的金属托架是被人手拆除，而非爆炸系稳螺丝出现问题脱落。
- 系于脱落金属托架上大横竹的尼龙带已被切断。协助死者接收存放拆棚物料的工友声称曾看见死者在接近倒塌一侧的直竹工作台上工作，相信死者切断横竹与托架之间的尼龙带后便松开螺母以拆除托架。托架拆除后，大横杆的悬臂部分无法承受死者的重量，因而扭曲，以致底部部分倒塌，导致直竹工作台倾侧，死者因失去平衡连同已拆除的托架坠至地面停车场。

- 死者已配戴全身式安全吊带，但悬挂绳没有系上任何锚固点。悬挂绳一端只系于安全吊带上的D型环上，悬挂绳上的钩则扣在安全吊带右肩带。事实上工作地点现场并无任何独立救生绳或其他适当的系稳物可供使用。

- (a) 拆除「狗臂架」悬空式竹棚架的工人应获配发及使用适当的防堕装备，包括全身式安全吊带及时刻扣着适当稳固的锚固点的防堕扣。
- (b) 如无适当的锚固点可供从事拆除「狗臂架」悬空式竹棚架工人使用，应提供系于稳定系稳物的独立救生绳。系稳物的强度和稳定性应由结构工程专业工程师检查。
- (c) 应采取所有合理步骤，确保工人拆除「狗臂架」悬空式竹棚架的工人贯彻及妥善使用获配发的防堕装置。

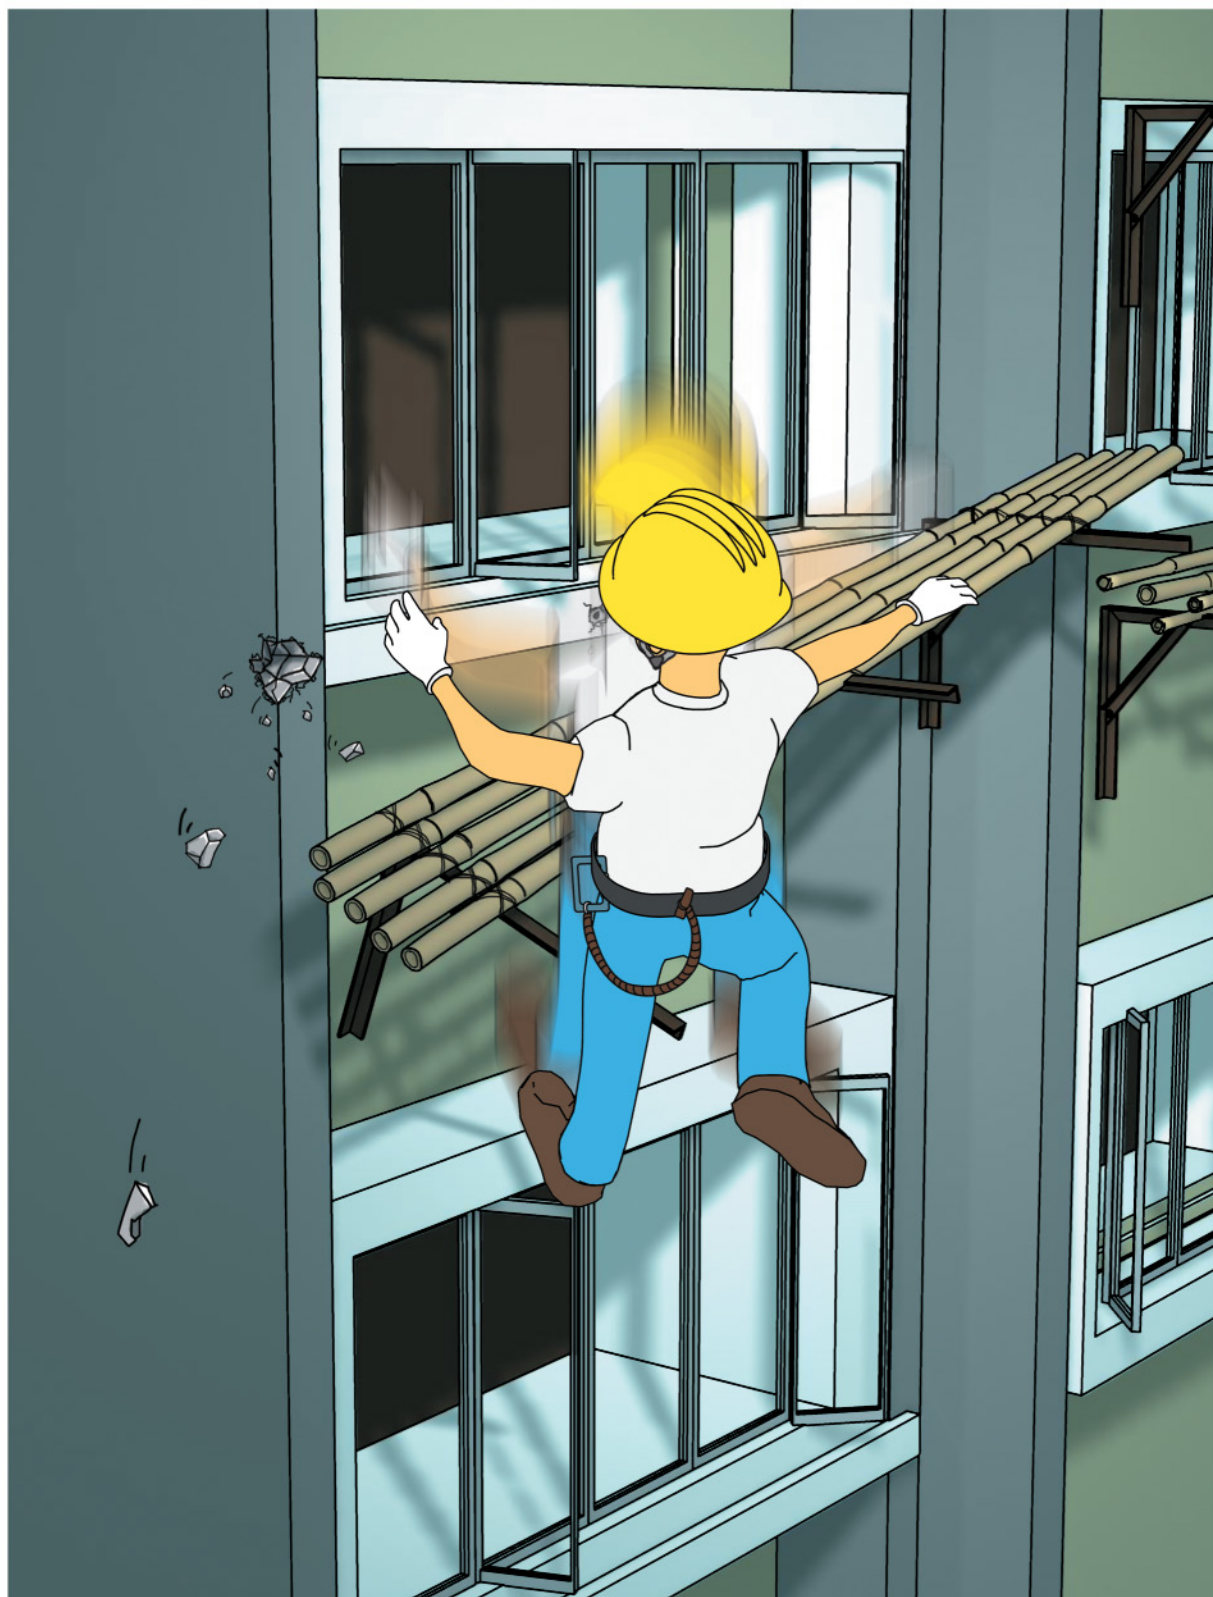
个案
8

一名搭棚工人在拆除「狗臂架」悬空式竹棚架时，由高处堕下(II)

一位承建商获委派到一个住宅大厦高层单位更换窗户及冷气机，有关的搭棚工程则分判予一组自雇棚工进行。工人在大厦外墙搭建了数个「狗臂架」悬空式竹棚架以便更换窗户及冷气机。更换工程完竣后由同一组棚工拆除棚架，工人由客厅外位置开始拆棚，一直拆向睡房。意外发生时，客厅和第一个睡房外的棚架已拆除，主人房和隔邻睡房外的部分棚架亦已拆除，外墙只余金属托架上的直竹（拖龙竹）工作台尚未拆卸。死者独自站在主人房外的直竹工作台上，进行拆除余下棚架工作。突然间承托直竹工作台的其中一个金属托架突然从墙上脱落，工作台倾侧，死者从工作台堕下28米至大厦平台。

- 主人房的窗位于两道相连的墙，呈「L」型排列。较长的墙与客厅和其他两间睡房在同一平面，主人房外的「狗臂架」悬空式竹棚架亦呈「L」形，由四个金属托架支撑。三个托架装在较长的墙身，另一个装在较短的墙上。
- 意外发生时，位于主人房外的「狗臂架」悬空式竹棚架较短部分已完全拆除，工友最后看见死者时，他正在尚未拆除的较长一端棚架上工作。
- 主人房外这段直竹工作台，最远端金属托架是安装在窗旁狭窄的侧墙上，中间托架装在窗台板，最接近隔邻睡房的托架则安装于墙膊。每个金属托架只用一颗爆炸系稳螺丝固定于大厦外墙。

- 松脱导致意外的金属托架位于最远端，它是贴着墙边安装，距离只有约50毫米左右。当金属托架从外墙脱落时，两块外墙墙砖和一些水泥批荡亦一并剥落，形成一个长方形虚位。虚位之上的窗台板边角比正常厚，向外隆突 30 毫米。这段窗台板下方有一道大裂缝，裂缝从松脱托架的墙上爆炸系稳螺丝钻孔背后一直向外伸延至外墙表面。
- 窗台板下方裂缝的上截复盖着水泥砂浆，用以密封新装窗框，另有一块明显是新铺的墙砖，复盖着窗台板下方裂缝的另一部分。原有旧砖因墙身裂缝而破烂，这块新砖应是用来更换原有的破砖。因此相信裂缝于更换新窗框工程完成之前早已形成。
- 虚位周围的物料是水泥批荡。牢固金属托架的爆炸系稳螺丝相信已完全嵌入水泥批荡，水泥批荡看来亦有足够强度，然而钻孔太接近大厦外墙边缘，因此爆炸系稳螺丝的负荷力大减。此外窗台板/大厦外墙水泥批荡于拆棚前已出现大裂缝，这亦大大削弱爆炸系稳螺丝的负荷力。当破裂的水泥批荡不胜负荷时，整块水泥批荡便连同爆炸系稳螺丝和金属托架一并从外墙脱落。
- 死者在「狗臂架」悬空式竹棚架工作时并无使用过人保护设备，主人房的凸窗台上发现有一腰式安全带，但现场并没有独立救生绳或其他适当的系稳物可供系上安全带之用，死者工作地点附近亦无发现任何防堕装置。

- (a) 应为每名在高空拆除「狗臂架」悬空式竹棚架的工人提供适当的防堕装备，包括设有防堕装置的安全吊带和能提供持续紧系安全吊带的适当系稳物，例如独立救生绳。

- (b) 「狗臂架」悬空式竹棚架应由结构工程专业工程师设计。
- (c) 支撑棚架的金属托架必须安装在正确位置，并稳妥地牢固于负重能力足够的物料，应避免安装金属托架于贴近墙边位置。
- (d) 开始拆棚之前，应先检查棚架的强度和稳定性及修复任何缺点。
- (e) 管理人员应采取合理步骤，为在高空工作的工人提供和确保他们使用适当的个人防护设备。

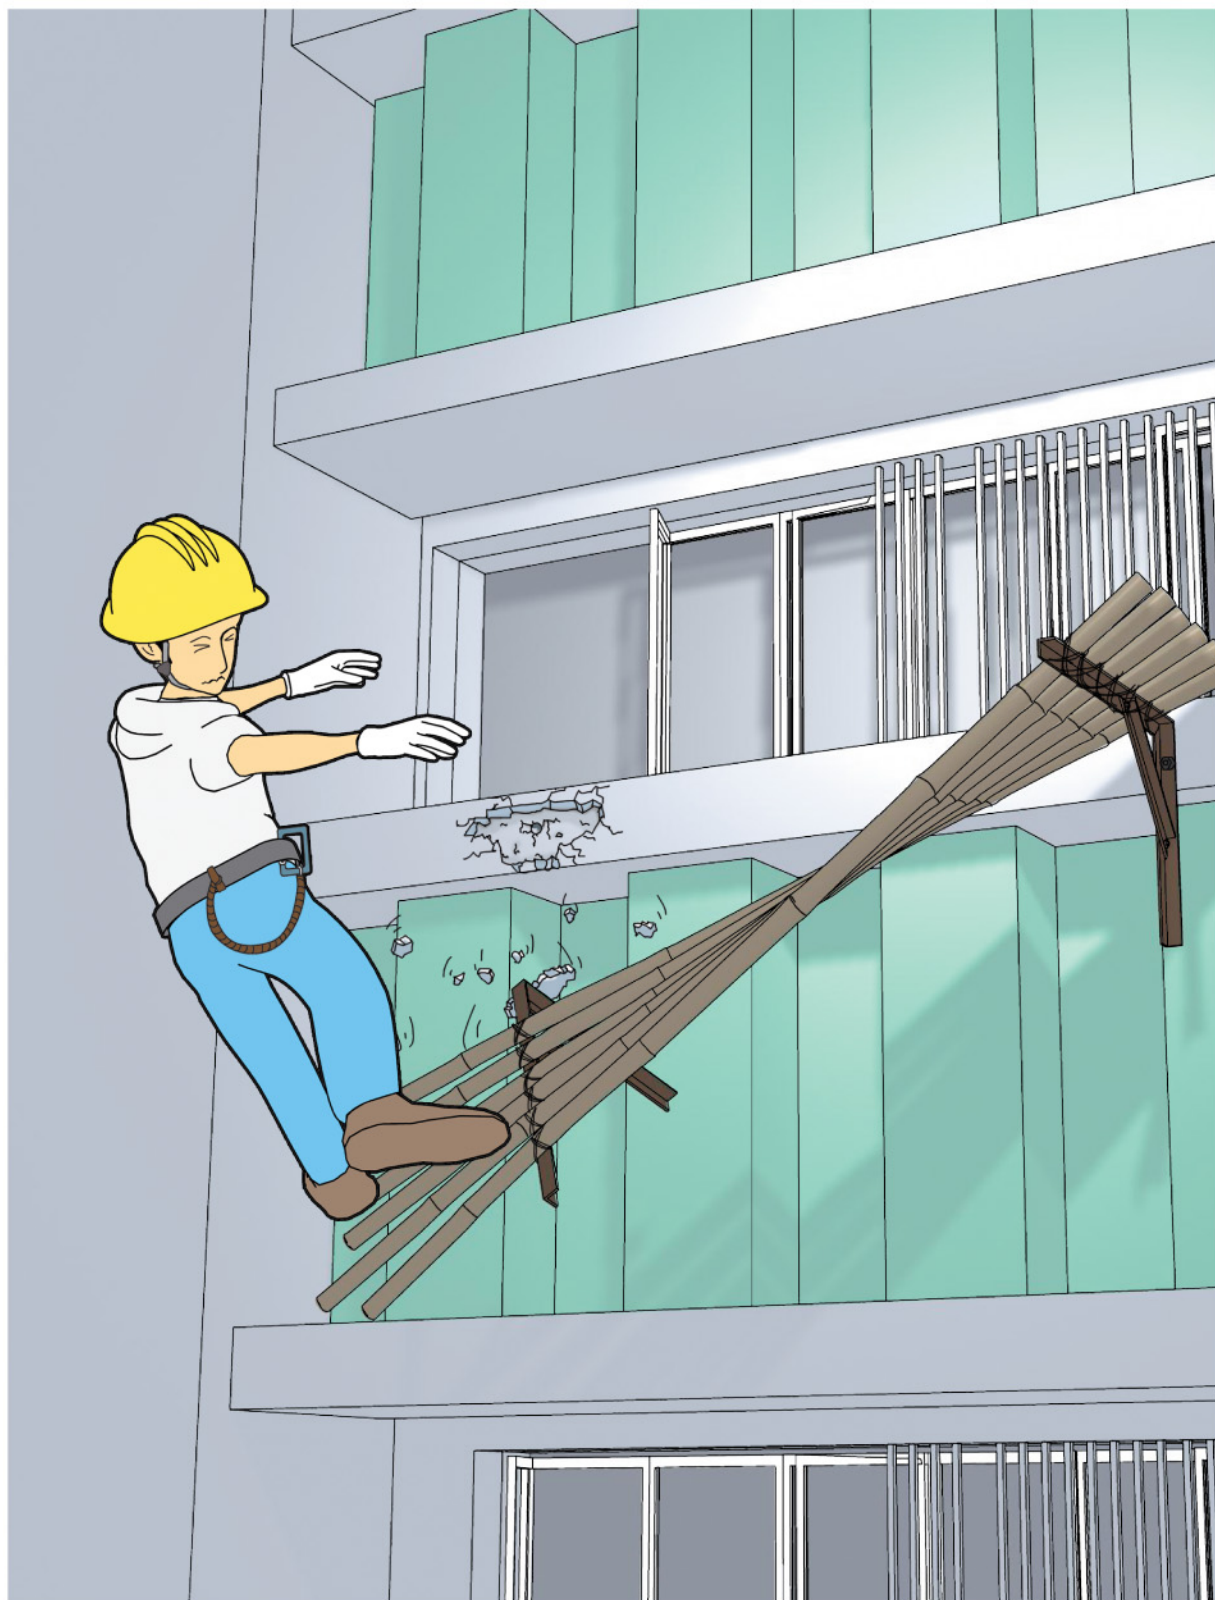
个案 9

一名搭棚工人在拆除「狗臂架」悬空式竹棚架时，由高处堕下(III)

一幢住宅大厦外墙需要维修，为进行工程，五楼一个住宅单位外搭建了一个「狗臂架」悬空式竹棚架。棚架由三个固定于大厦外墙的金属托架支撑，其中一个安装于墙上较高位置，用以系稳竹棚架上方部分，其余两个托架则固定在露台矮墙横系梁上用以支撑棚架的直竹（拖龙竹）工作台。每个金属托架只以一颗爆炸系稳螺丝牢固定位。

事发时，死者已拆除棚架构架和上金属托架，他站在用六条直竹由两个下金属托架承托的直竹工作台上，继续进行余下的拆除工作。当死者在工作台上移向其中一个下金属托架时，托架突然从横系梁松脱，工作台因而倾斜，死者失去平衡由棚架堕下 13 米至地面。

- 两个下金属托架各用一颗爆炸系稳螺丝安装于横系梁底部近边缘位置，托架与系梁的接触面积很小，这种配置的矩臂很短，形成的拉力较大，亦对爆炸系稳螺丝造成弯矩。
- 横系梁表面有一层厚的水泥批荡，爆炸系稳螺丝约三分之二由这层批荡固持，只有余下长度嵌装于混凝土。这种批荡的剪切和拉力阻力很弱，爆炸系稳螺丝负重时产生的垂直剪切力可能导致水泥批荡剪切断裂。
- 调查期间发现系梁上的水泥批荡有许多收缩裂缝，此外并发现拉出式爆炸系稳螺丝的钻孔周围一块大水泥批荡脱离混凝土系梁。

- 上金属托架拆除后，棚架纯粹由两个下金属托架支撑。当死者移近其中一个金属托架时，水泥批荡的强度不足以承受负荷，他的体重导致梁上的水泥批荡断裂，而令爆炸系稳螺丝松脱。
- 死者当时配戴着腰带式安全带，但他的工作地点并无防堕扣、适当的系稳物或独立救生绳可系上安全带，现场亦无安全网或其他防堕装置。
- 死者和其工友从未接受正式搭棚训练。虽然死者据称拥有 20 年搭棚经验，但仍不能视为曾受训练的棚工或合格的棚工。意外时，现场并无合格的人员督导拆棚工程。

- (a) 「狗臂架」悬空式竹棚架应由结构工程专业工程师妥善设计，并制定相关的工作程序。
- (b) 开始进行棚架工程之前应先评估风险，并制定和实施包括安装及拆除「狗臂架」悬空式竹棚架正确方法的施工程序。
- (c) 爆炸系稳螺丝应固定在具有足够强度的物料，例如混凝土墙；爆炸系稳螺丝应固定在与墙边有适当距离之位置；应避免在系梁底部边缘安装金属托架。
- (d) 应提供适当稳固的系稳物，让从事拆除「狗臂架」悬空式竹棚架的工人系上他们配戴的安全带。
- (e) 拆棚工作必须由曾受训练且具有足够经验的棚工执行。棚架工程均应在合格人员监督下进行。

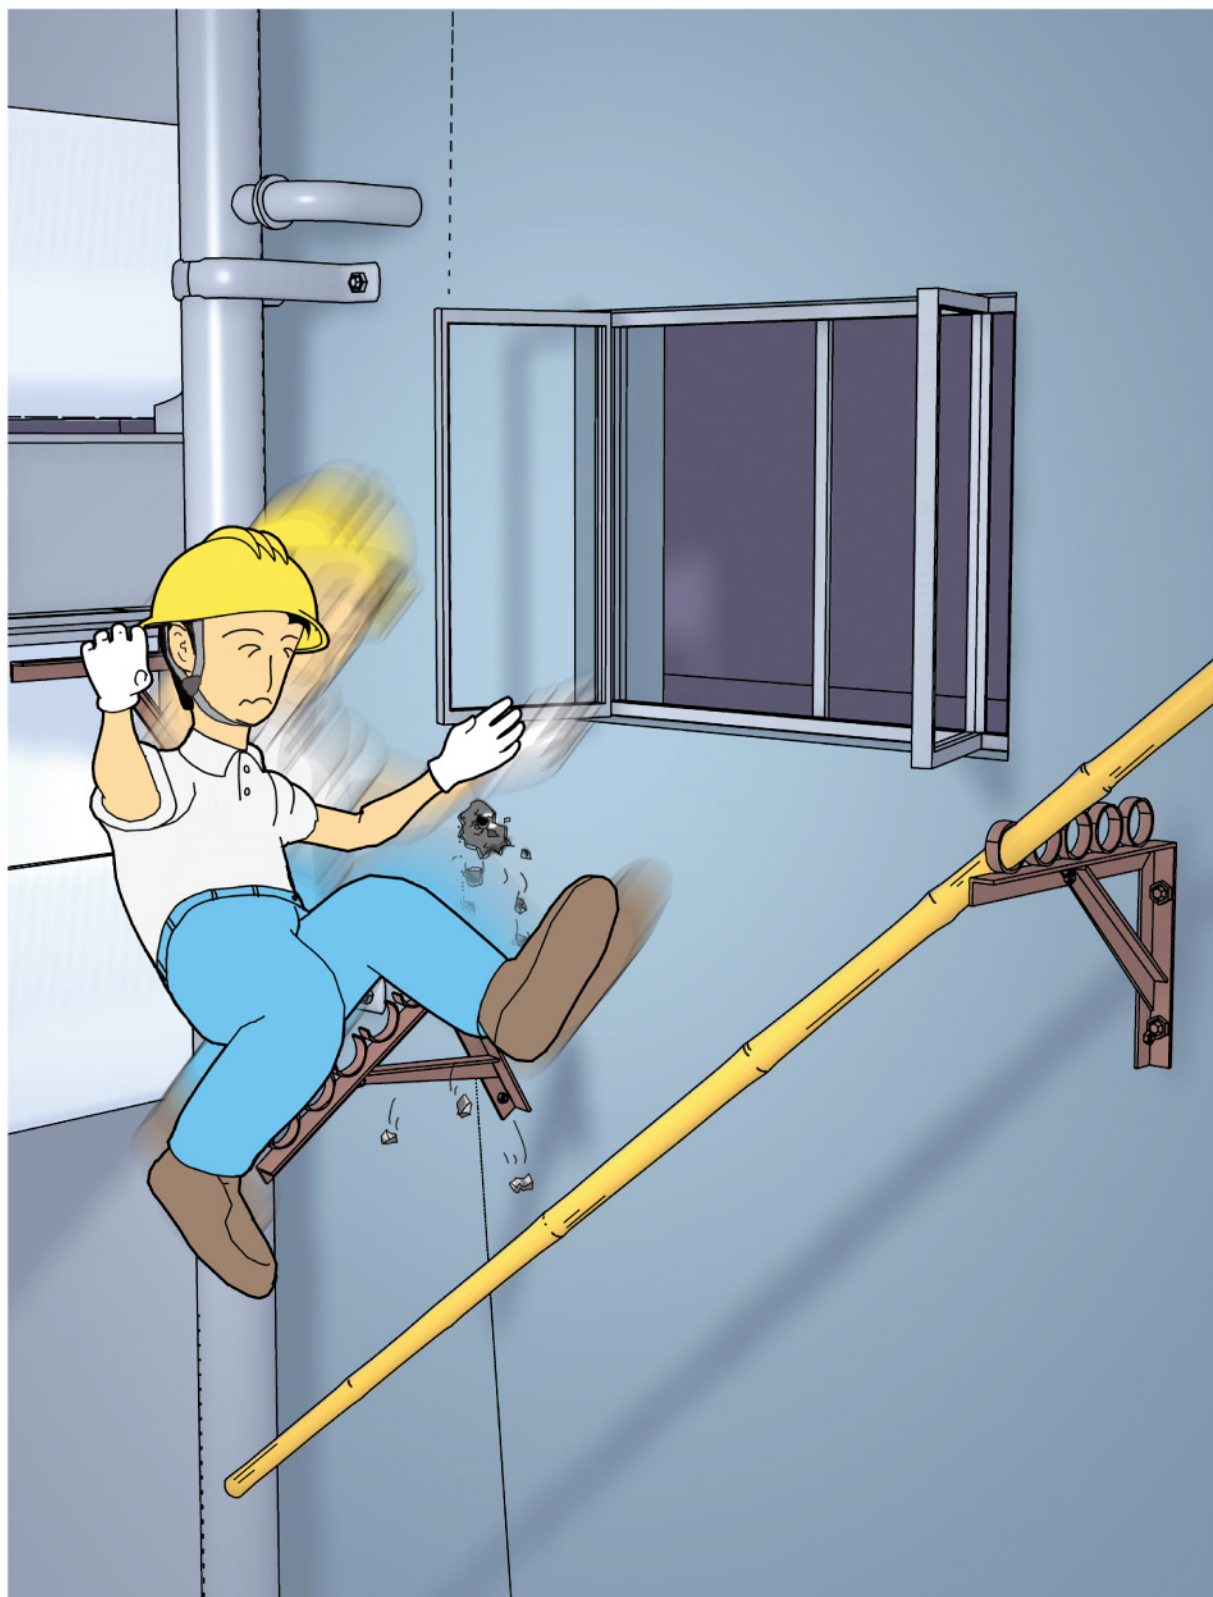
个案 10

一名搭棚工人在拆除「狗臂架」悬空式竹棚架时，由高处堕下(IV)

渠务工人清理堵塞排水渠后，棚工便开始拆除该「狗臂架」悬空式竹架棚架。死者负责在楼宇外拆棚，另一名棚工在住宅单位内接收拆下来的棚架物料。当死者开始拆除最后一支直竹时，其中一个托架突然从外墙脱落，导致死者连同金属托架一并堕下地面，伤重不治。

- 除了晒衣架的两个金属托架，「狗臂架」悬空式竹棚架还有其他竹枝和托架支撑，但在拆卸工程的最后阶段，余下的两个金属托架变成直竹（拖龙竹）工作台的唯一支撑。
- 这些金属托架各以两颗爆炸系稳螺丝固定于墙上。两个托架已安装多年，金属托架和爆炸系稳螺丝均已锈蚀，锈蚀螺丝的拉出阻力大大减低。
- 大厦外墙为红砖建造，外层为薄批荡。牢固于这些建筑物料上的爆炸系稳螺丝不能承受沉重的拉出力，当死者走近其中一个金属托架时，他的体重导致托架松脱。
- 现场并无防堕扣，且无装设适当的系稳物或独立救生绳以系上安全带或安全吊带，亦无提供安全网或其他防堕装置。
- 竹棚架工程施工之前并无进行风险评估，亦没有向棚工提供足够资料、指示、训练和监督，以确保工作安全。

- (a) 「狗臂架」悬空式竹棚架必须悉心设计及妥善支撑。搭建好的棚架应由合格人员检验，认证为可安全工作，才可使用。
- (b) 大厦现有的固定装置如承载力不详，不应用作棚架的支撑。
- (c) 开始进行棚架工程之前应先评估风险，并应制定和实施安装及拆除「狗臂架」悬空式竹棚架的安全工作程序。
- (d) 拆除「狗臂架」悬空式竹棚架的工人应贯彻及妥善使用安全吊带，并需紧系于稳固系稳物或独立救生绳上。
- (e) 拆除「狗臂架」悬空式竹棚架应由曾受训练及持有棚工合格证明书的工人，在合资格人员直接监督下进行。
