有关「狗臂架」 悬空式竹棚架工程 职业意外致命个案集

2017年12月版

有关
「狗臂架」悬空式竹棚架工程
职业意外致命个案集

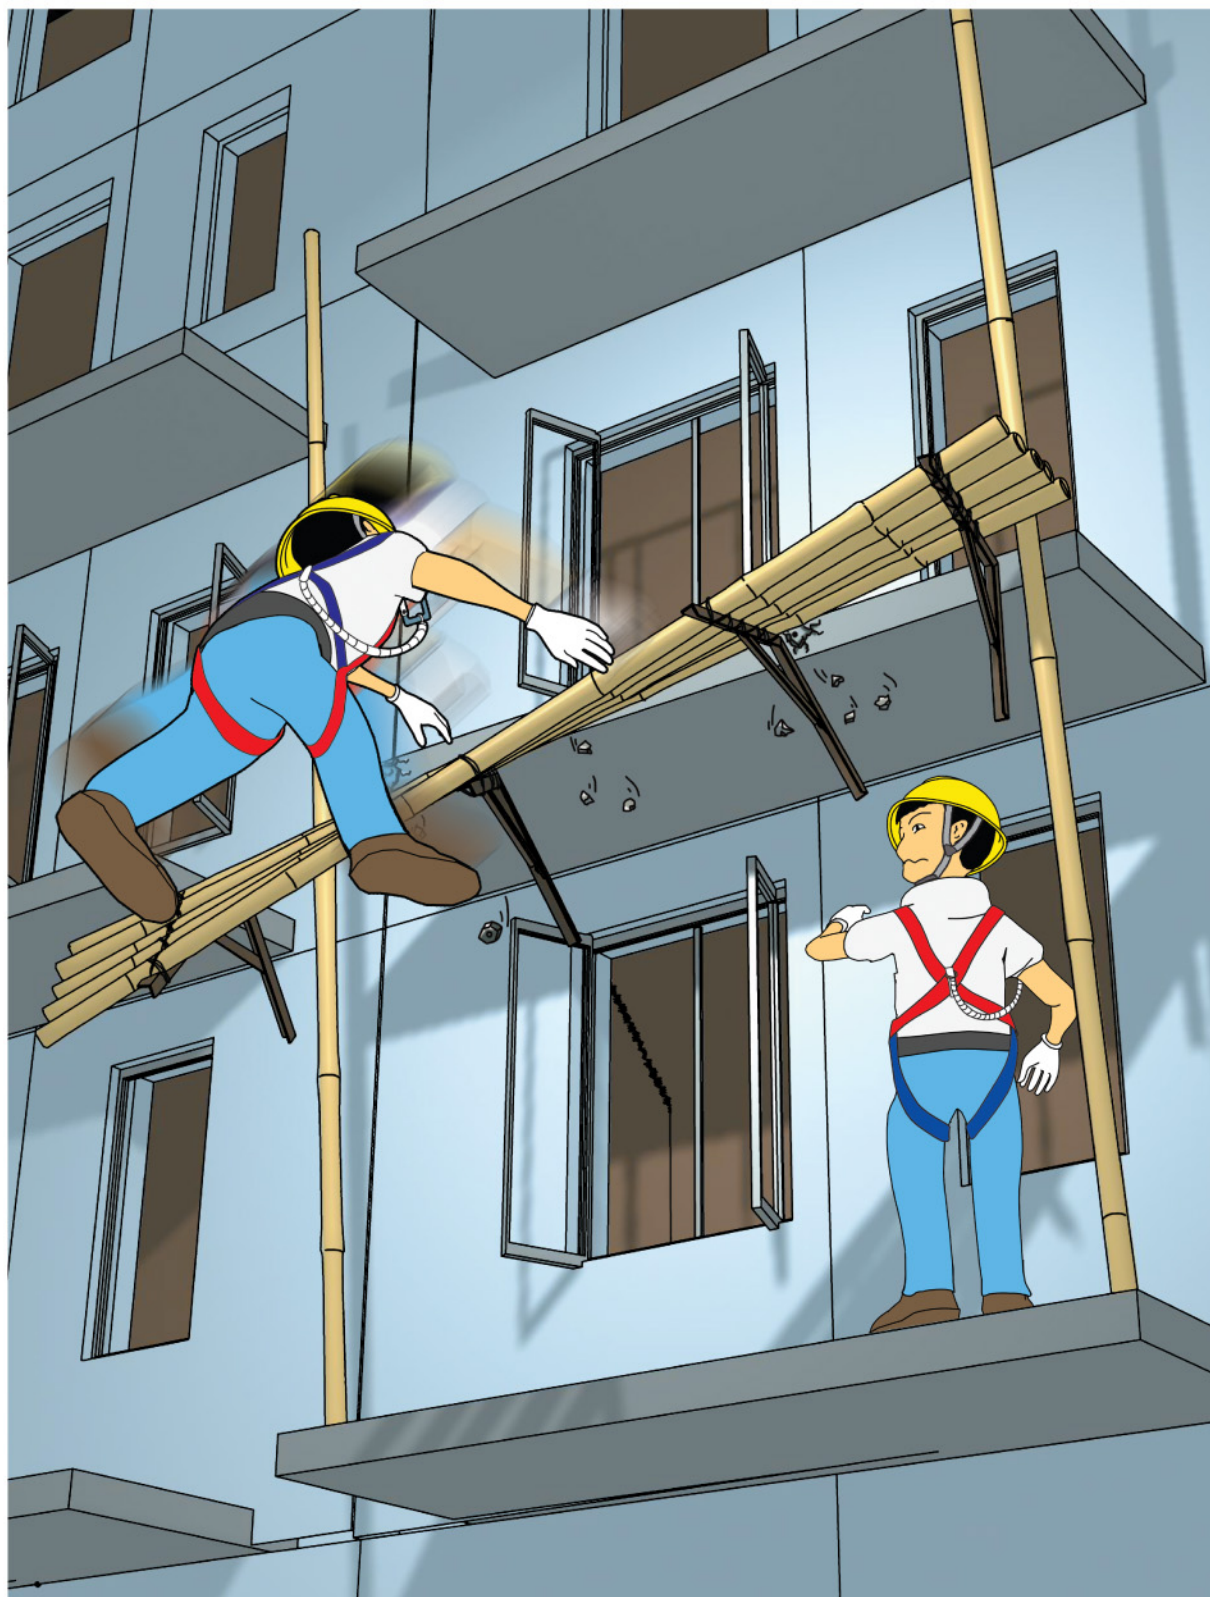
個案 11

一名搭棚工人在拆除「狗臂架」懸空式竹棚架時，
由高處墮下(v)

一座大厦高层住宅单位外的僭建物需拆除。为进行清拆工程，大厦外墙搭建了「狗臂架」悬空式竹棚架。清拆完毕后，棚工应召到场拆除棚架。包括死者的两名棚工在外墙进行拆除棚架，另外两名棚工留在地面接收拆下来的竹枝。意外发生时死者在三楼外工作，但不能确定当时他正在竹棚架上或毗连棚架的悬臂板结构上工作，他的工友则留在对下楼层的悬臂板上。拆棚期间，死者与多条竹枝一并堕下约10米至街上，最后伤重不治。

- 正在拆除的「狗臂架」悬空式竹棚架由四个固定在三楼悬臂板结构上的金属托架支撑，每个托架只用一颗爆炸系稳螺丝牢固。意外发生后，固定在悬臂板上三个系着横竹的金属托架被发现扯脱，悬空吊在二楼与三楼之间。
- 悬臂板表面是水泥批荡，超过 50 毫米厚。爆炸系稳螺丝只插进水泥批荡，并无深入混凝土，因此缺乏足够强度承受竹棚架加一名工人的重量。
- 尽管死者有配戴全身式安全吊带，但安全吊带没有可系于适当系稳物的防坠装置，此外，工作地点亦无适当的系稳物或独立救生绳。
- 雇主没有为工人提供高空工作安全的相关资料、指示和训练。
- 现场并没有其他安全预防措施防止工人由高空堕下，悬臂板的边缘亦无稳固围栏，当工人伸展身体将竹枝递送至地面的工友时，很易失去平衡跌至街上。

- (a) 「狗臂架」悬空式竹棚架的建造结构必须小心检验，确保构造良好和强度足够。
- (b) 支撑「狗臂架」悬空式竹棚架的金属托架应稳固地安装在大厦的石屎构筑物。
- (c) 拆除「狗臂架」悬空式竹棚架的工人应贯彻及妥善使用安全吊带，并需紧系于系稳物或独立救生绳上。
- (d) 开始进行竹棚架工程之前应先评估风险，并应制订和实施安装及拆除竹棚架的安全工作程序。
- (e) 拆除「狗臂架」悬空式竹棚架应由曾受训练及持有棚工合格证明书的工人，在合资格人员直接监督下进行。

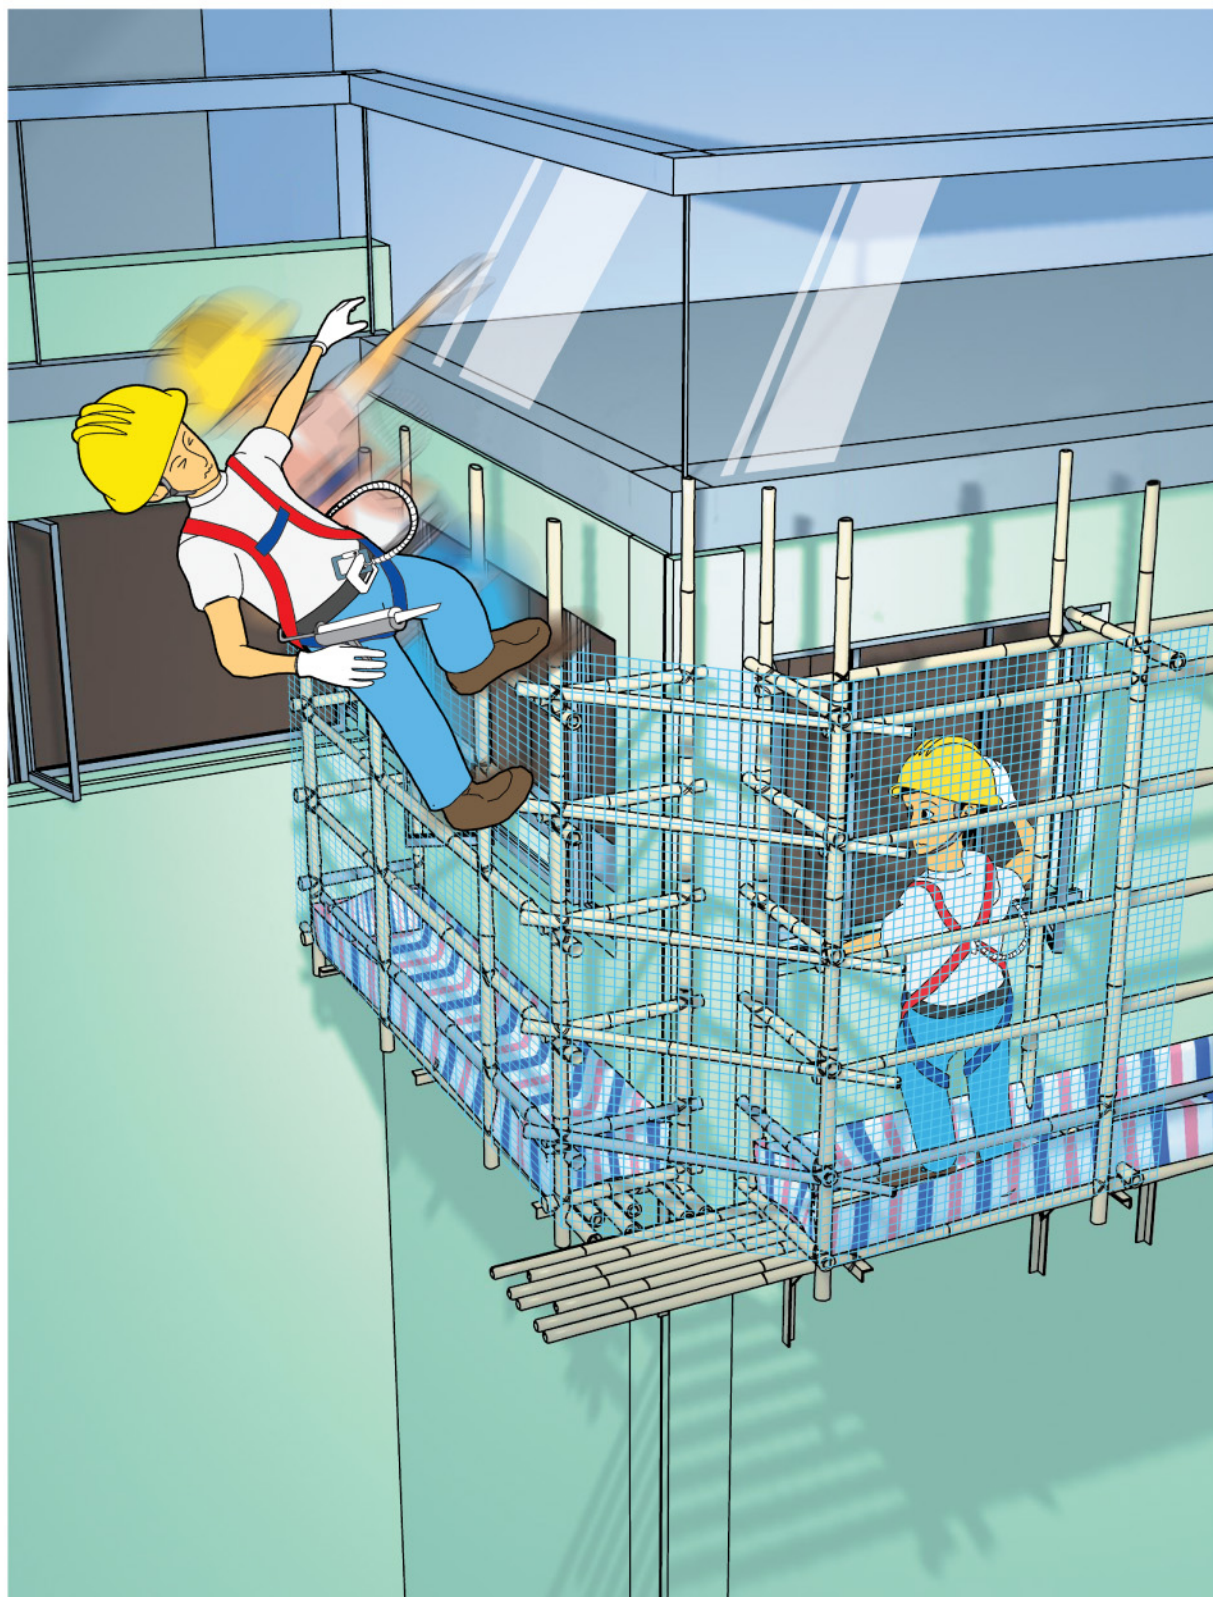
个案 12

一名工人在进行补漏工程时，由「狗臂架」悬空式竹棚架堕下

死者和一名工友被指派负责补漏，工程已进行了两天。意外时死者的工友站在35楼「L」形「狗臂架」悬空式竹棚架较短一端的工作台上，在窗框周围重新铺上磁砖，死者则攀上「狗臂架」悬空式竹棚架上截，骑在最高的大横杆上，在对上楼层平台的玻璃矮墙底部涂密封剂。其间，死者失去平衡，堕下84米至有盖行人道的盖顶。

- 「L」形「狗臂架」悬空式竹棚架属于单层类型，安装在35楼单位客厅窗外的外墙。竹棚架外层为五条大横杆和六条直杆，高度伸展至接近对上楼层的平台地面。棚架的直竹工作台盖上尼龙布，尼龙布向上伸展复盖边缘，以防止高空坠物。「L」形竹棚架较长一面长3.1米，另一面1.7米，棚架构架的高度为2.6米，工作台底部阔0.7米。最顶的大横杆挂着一个尼龙安全网，用以复盖棚架的大部分。
- 对上楼层平台的玻璃矮墙位于棚架最顶大横竹之上0.73米，由于事发时该单位无人，无法透过单位进入平台维修玻璃矮墙，因此死者攀上「狗臂架」悬空式竹棚架，骑在最高的大横杆上进行涂密封剂工作。
- 工作地点无防坠扣，亦无独立救生绳或适当的稳固系稳物。死者虽有配戴安全带，但却无法安全地系上。

- (a) 开始补漏工程之前应先评估风险，并应制订和实施安全工作程序。
- (b) 应为在高空工作的工人提供设计完善的工作台。
- (c) 如无法提供适当的工作台，在高空工作的工人应贯彻及妥善使用防堕设备，包括设有防堕装置的全身式安全吊带，以及在施工期间可提供持续保护的适当系稳物或独立救生绳。
- (d) 必须为工人提供足够的资料、指示、训练和监督，以确保工作安全。
