货柜搬运及仓库业

职业意外致命个案集

本册子由劳工处职业安全及健康部编印

2006年6月版

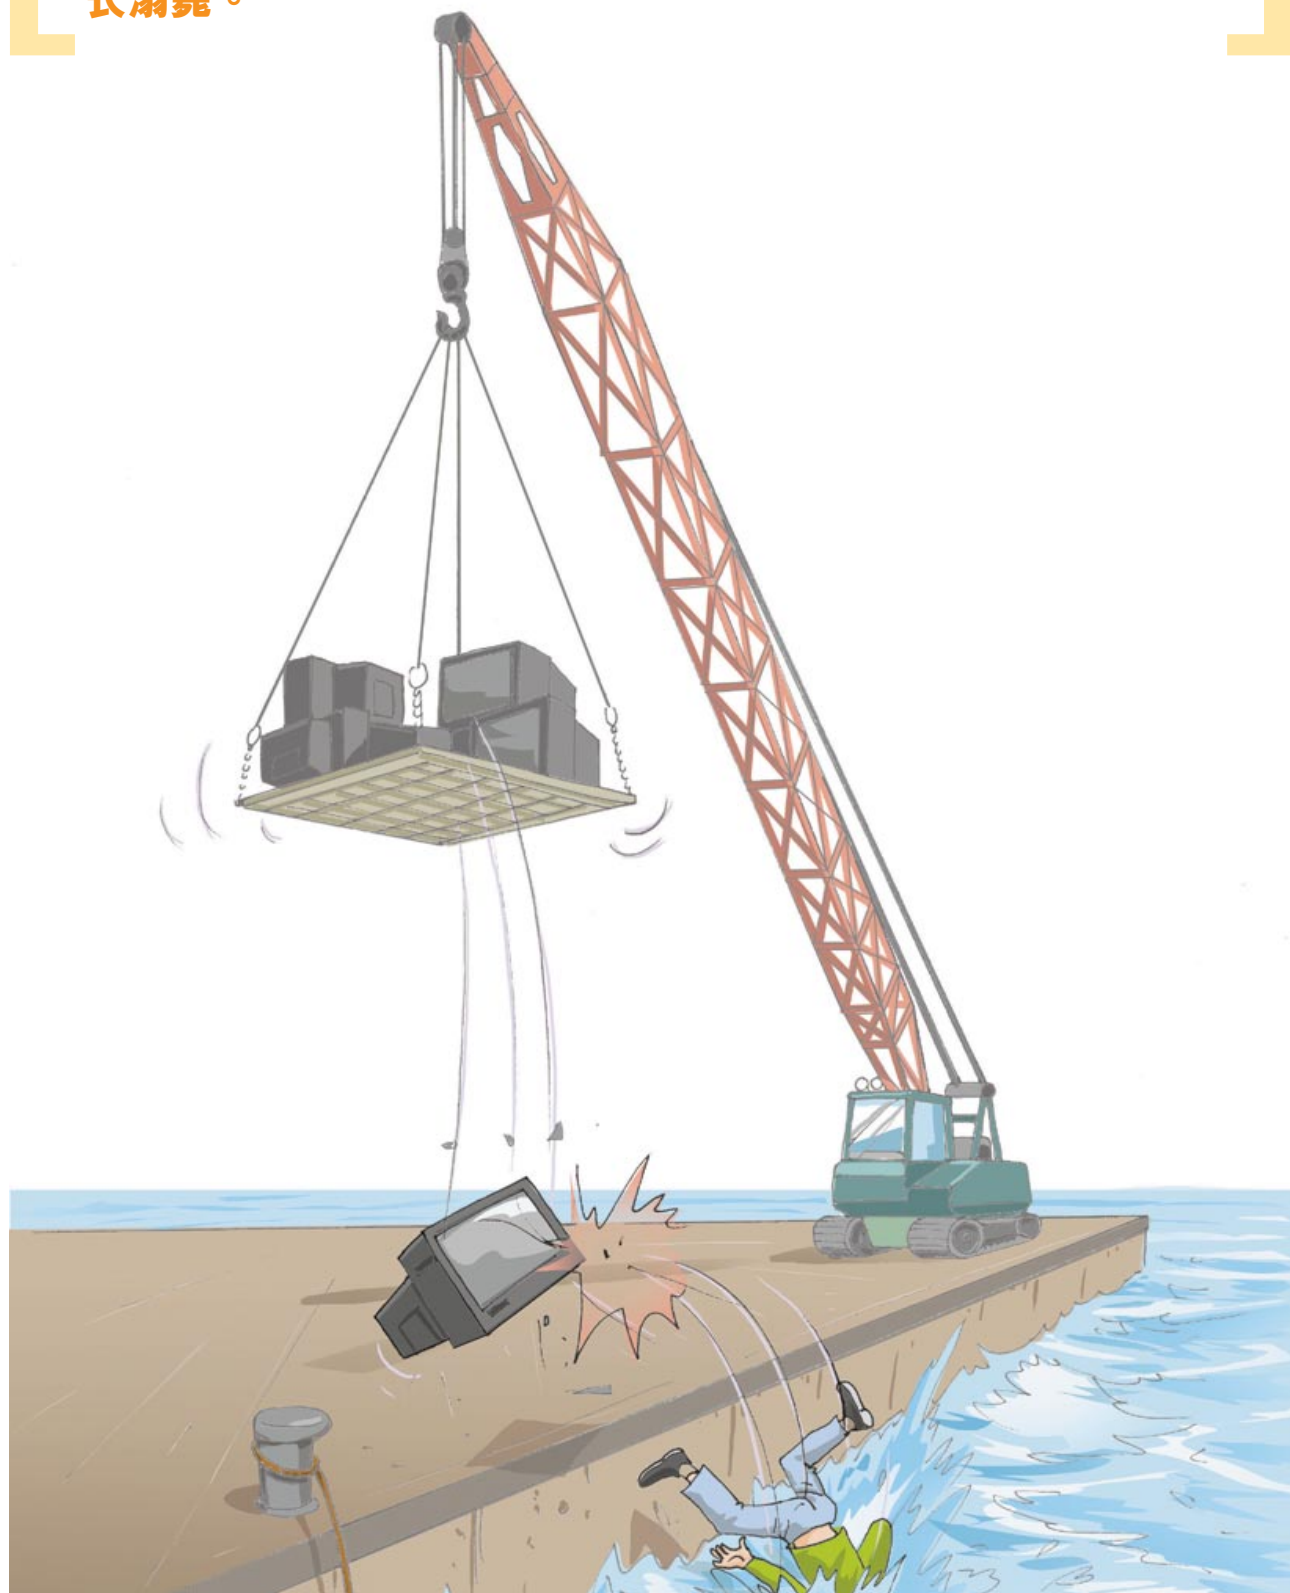
个案1

松脱的货物从被流动式起重机吊起的货斗坠下，导致货船船长溺毙。

死者和工友负责将存放在岸上货柜内的旧电器搬上一艘停泊在货物装卸区的内河货船。他们将电器搬离货柜，叠放于一个货斗上，再利用流动式起重机将载有电器的货斗吊上货船。在一次吊运操作中，货斗内一部电器突然掉下，坠落于死者附近。死者当时站在泊位边缘，他随即堕入海中，结果溺毙。

- 旧电器松散地堆放在货斗内，没有妥善系紧或绑好。
- 盛载电器的货斗没有适当的围封，部份电器突出货斗边缘。
- 在吊运过程中，货斗内的电器受到外来因素干扰会轻易移位，掉出斗外。
- 岸边没有加装围栏或栏杆。

- (a) 以起重机吊起、悬挂或卸下的每件货物，要正确堆放和妥善固定，以免货物滑下或移位。
- (b) 在吊起、悬挂、卸下及搬运松散货物时，应使用设有适当围封货物设施的货斗。
- (c) 因应搬运货物操作的需要，应尽可能在岸边加装护栏或围栏，防止工人堕海。
- (d) 应采取措施以确保无人停留在货物的吊运途径上。

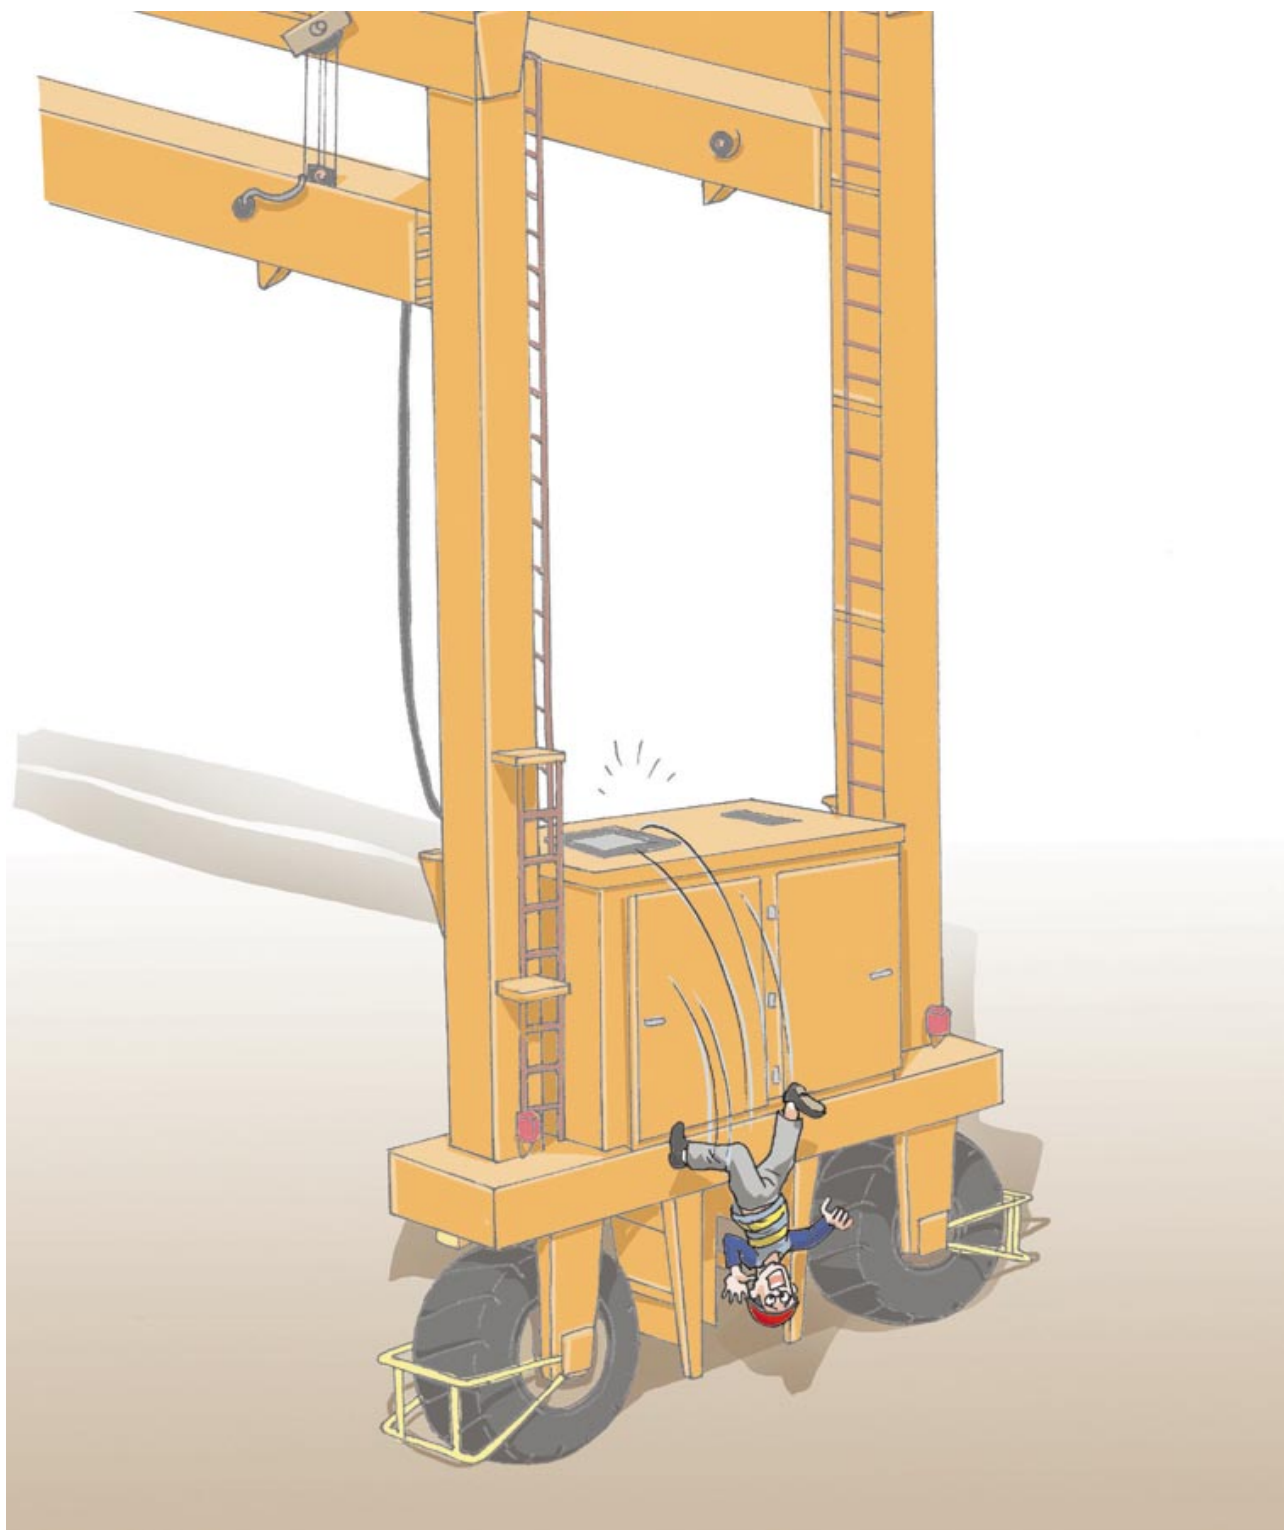
个案2

工人拆除龙门式起重机的柴油发电机顶盖时，不慎从高处坠下。

八名工人(包括死者)负责将龙门式起重机的柴油发电机组拆下维修。他们首先要拆除及搬走排气鼓和发电机外壳顶边的两块顶盖，再拆除发电机外壳、柴油引擎、散热器，最后是发电机。工人必须在发电机外壳的顶部表面做好准备工序，才能将整个发电机组卸下地面。意外发生时，死者已爬上发电机外壳顶部，准备松开一块顶盖的螺栓和丝帽。工作期间，他可能误踏一块松脱的顶盖，或意外失去平衡，从没有装设围栏的发电机外壳边缘跌落地面。

- 发电机外壳顶部没有护栏或围栏。
- 死者在发电机外壳顶部工作时，没有使用任何防坠设备。
- 发电机外壳顶部没有适当的系稳物，让工人系上安全带的悬挂绳。

- 应制订及推行拆除柴油发电机的安全工作系统，包括进行风险评估以确认危险，制订预防措施及确保工作妥善执行的方法。
- 提供及使用适当的工作台进行拆卸工程。
- 如无法使用工作台，则应提供安全带和适当的系稳物，防止工人从高处坠下。
- 应为工人提供适当的资料、指示、培训和监督，确保工人在高空工作的安全。

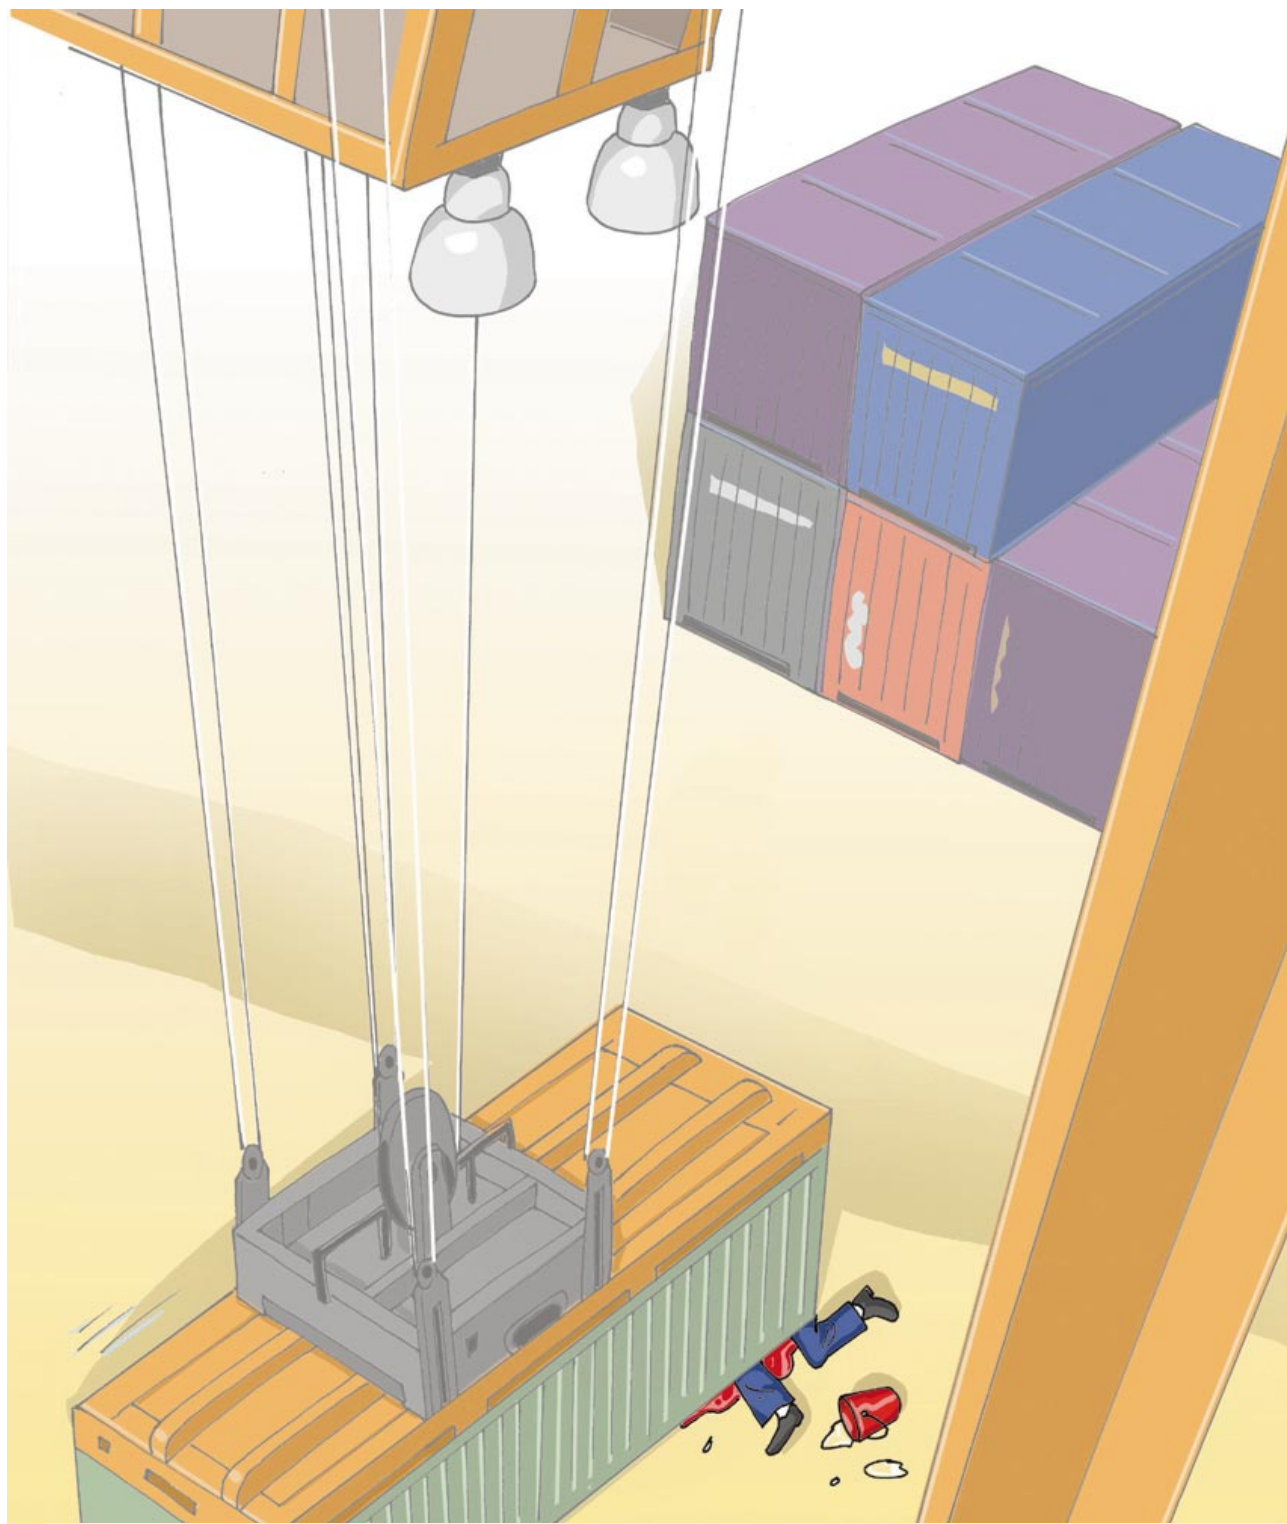
龙门式起重机将货柜卸下地面时，清洁工人被货柜压死。

死者受雇于一个负责清洁货柜场的承办商。意外发生前，她正使用扫帚和铲子在货柜场主要通道上的货柜车径扫地。当她横过两条主要行车道的交汇处时，发现一个空置的货柜存放处有垃圾，于是进入该处清洁。此时，一部龙门式起重机驶至，将货柜卸下地面。死者不幸被卸下的货柜压住。

- 货柜场管理人员与清洁承办商欠缺工作上的协调。
- 清洁工人并无任何有关货柜存放范围是否安全进行清洁工作的指示及指引。
- 当龙门式起重机吊架吊起货柜时，起重机驾驶室内操作员的视线可能因此受阻，无法看清楚地面情况。当货柜卸下地面时，可见范围会进一步减少。
- 虽然起重机操作员驾驶室前面设有闭路电视，可是它只能监察龙门式起重机底下货柜的情况，操作员无法看清楚地面的环境。
- 现场没有讯号员协助货柜搬运的操作。

- (a) 货柜场管理人员应与清洁承办商共同制订及推行一套安全工作系统，确保货柜场清洁工人的安全。
- (b) 清洁承办商应指派一名监督，与货柜场管理人员协调清洁工作上的安排，并监察清洁工作的安全。
- (c) 应采取适当措施，确保货柜搬运或起重机操作正在进行的范围不得进行清洁工作。
- (d) 就清洁货柜场所涉及的危险，应为所有清洁工人提供适当的培训与资料。
- (e) 为确保起重操作的安全，应指派一名讯号员，协助视线受阻的龙门式起重机操作员。

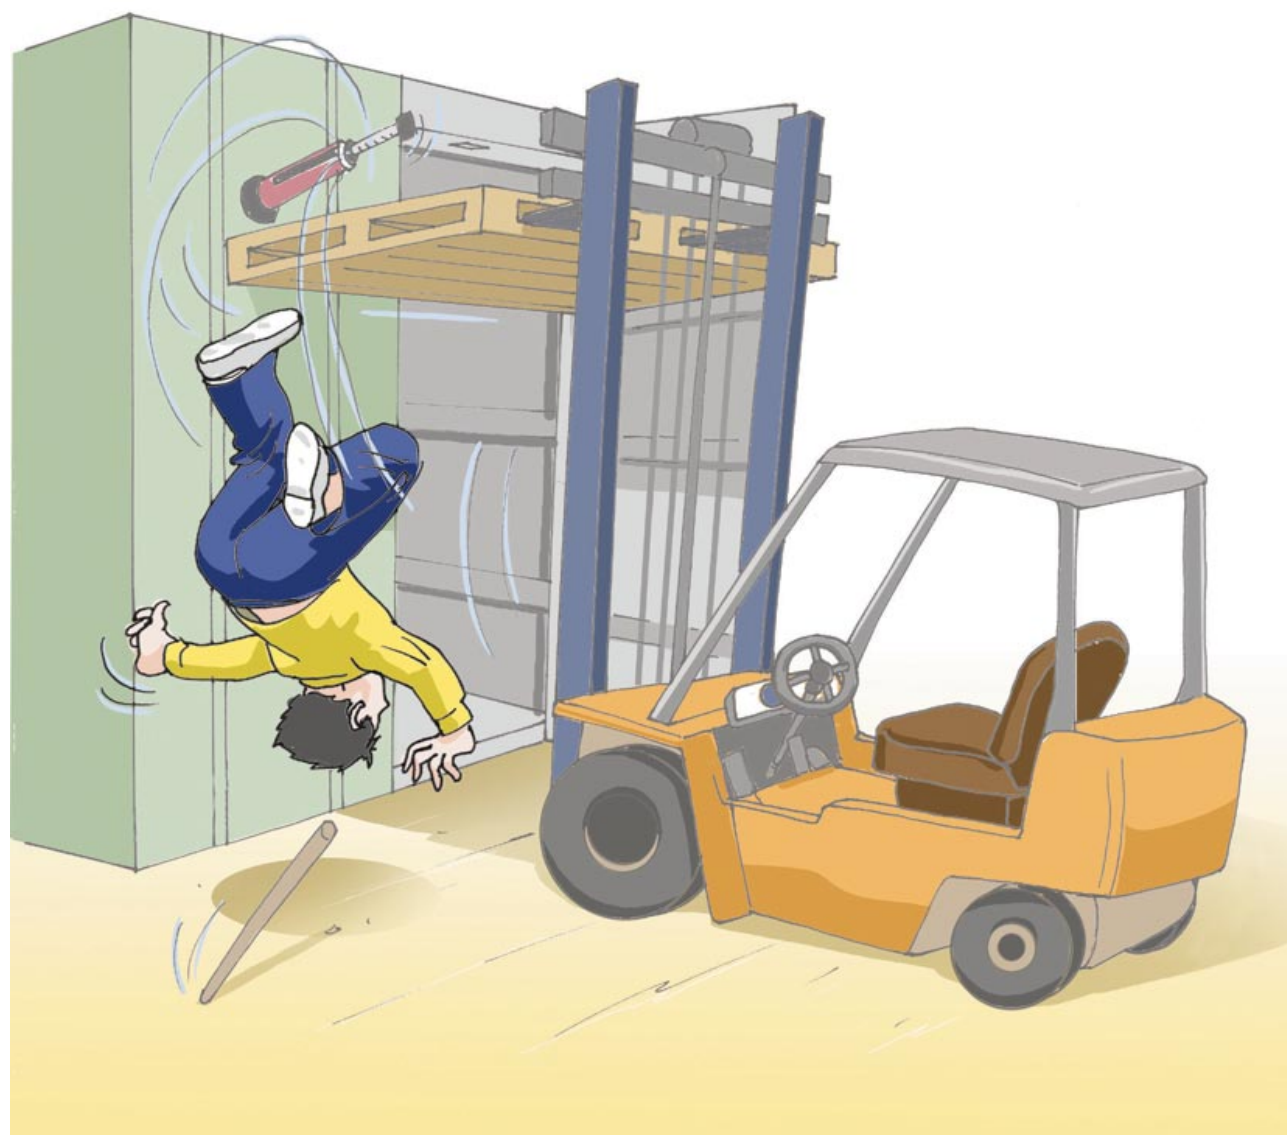
个案4

工人松开一道卡住的货柜门时从高处坠下。

死者负责将停泊在货仓货物上落区一部货车上长20尺货柜内的货物卸下。他发现货柜左边门的门锁装置变形，无法打开货柜门。于是，他将一块木卡板放在叉式起重机的叉架上，请同事将他提升至货柜顶部的位置，以便解决出现的问题。他拿著一把千斤顶站在卡板上，当被升至货柜顶部的位置后，便在卡板上架起千斤顶，尝试修复变形的门锁，以便松开卡住的货柜门。可是，千斤顶突然意外移位，他随即失去平衡，堕下地面。

- 货柜顶部或叉式起重机的卡板没有装设适当的护栏和踢脚板。
- 当时没有采取任何预防工人堕下的安全措施。意外中，死者并没有使用任何防堕装置。
- 此外，工人也没有采取防止千斤顶意外移位的预防措施。
- 其实，可以利用一条缆索，透过叉式起重机将卡住的货柜门拉开，而无须登上货柜顶部。

- (a) 除非已采取足够的预防措施，防止工人从高处堕下，否则任何人士不得在货柜顶工作。
- (b) 在可能范围内，高空工作应使用设有适当护栏和踢脚板的工作台。
- (c) 任何人士也不应在放置于叉式起重机叉架上的卡板工作。
- (d) 假如货柜门锁装置变形，应由合格技工使用适当的工具和设备，以安全及无风险的方法进行修理。

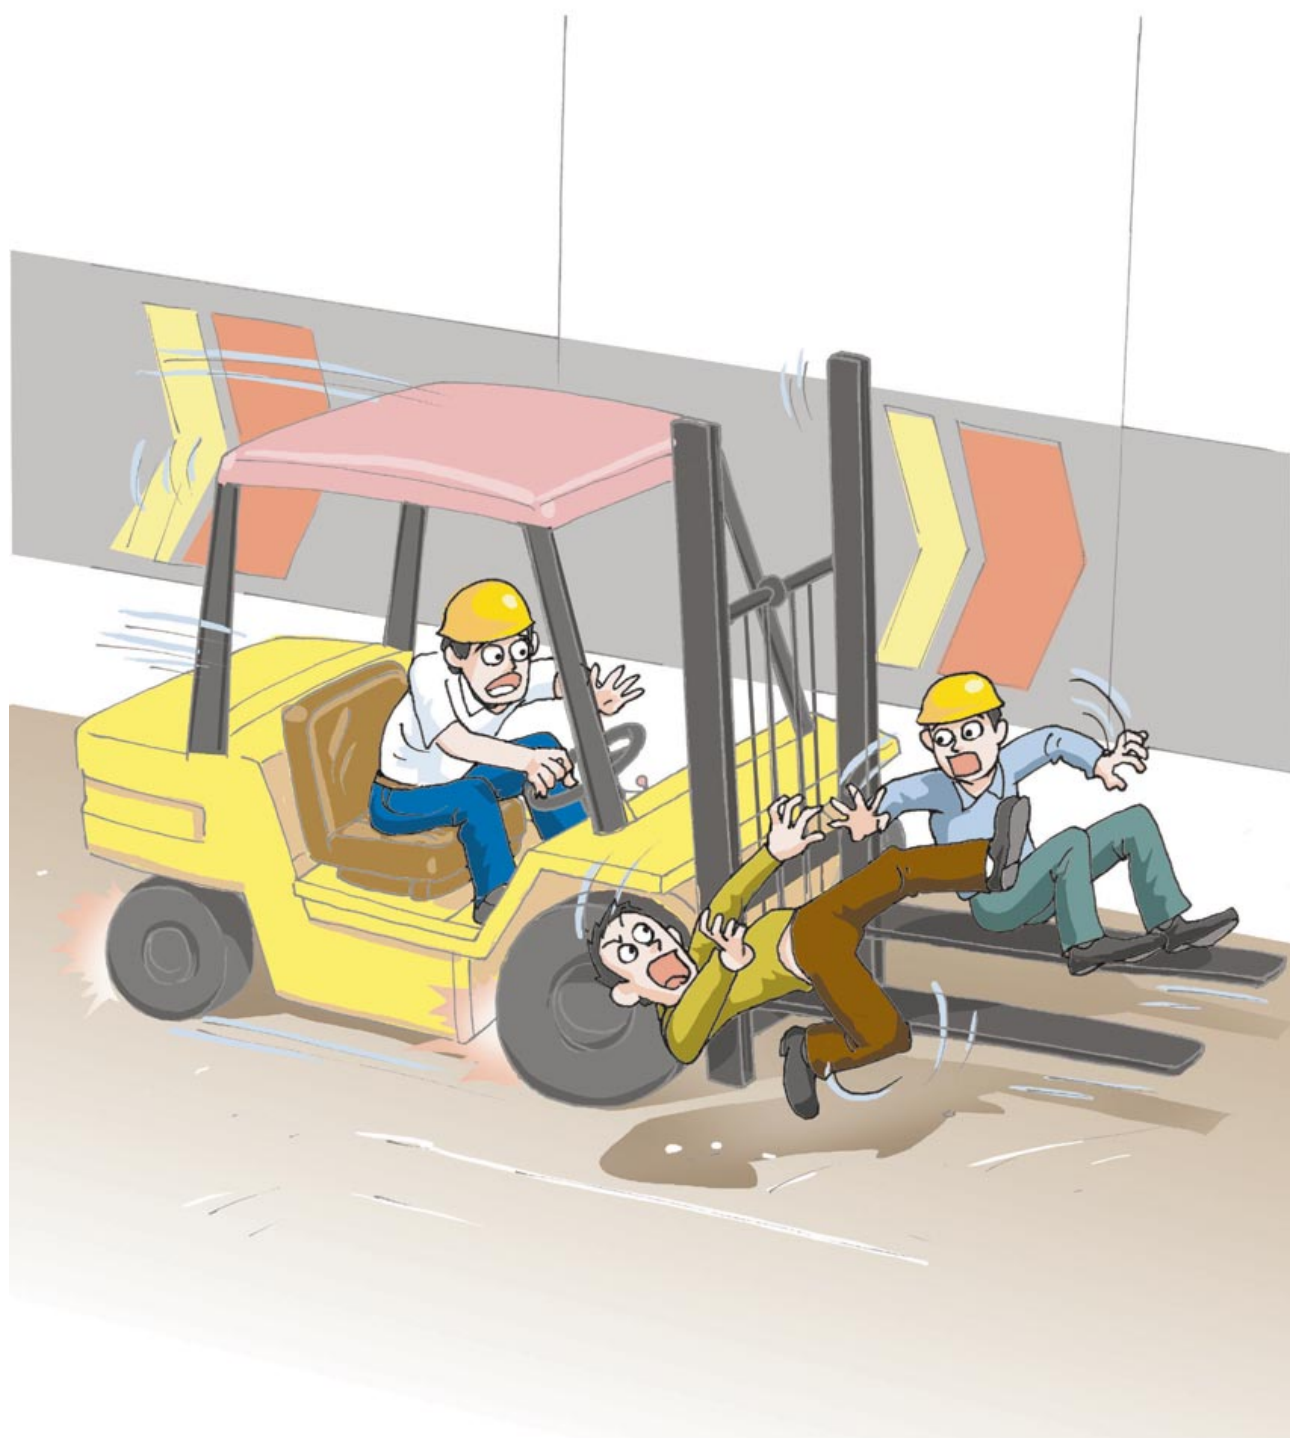
个案5

工人从叉式起重机的叉架堕下，被叉式起重车辗过。

死者在航空货运中心负责搬运货物。意外发生前，他和两名同事在G9位置使用叉式起重车卸下货物。工作完成后，他们再前往G53位置进行其他货运操作。死者和其中一名同事分别乘坐在叉式起重车的两个叉架上，由另一名同事负责驾驶起重车。在前往G53位置的途中，死者意外地失去平衡，从叉架跌落地面。驾驶叉式起重车的同事立即刹车，但无法即时制停车辆，死者下半身因而被叉式起重车辗过。

- 叉式起重车车身已贴有告示，提醒工人切勿乘坐在起重车的叉架上。
- 每名受雇的工人均已接受货物搬运操作的安全培训，包括禁止乘坐在叉式起重车的叉架。工人参与培训课程期间，已获发安全手册及其他相关的单张。
- 工人明白叉式起重车不应作为代步工具，亦不得乘坐或站立在叉式起重车的叉架上。
- 有关叉式起重车操作员拥有约八年的操作经验。
- 由G9位置前往G53位置的行车路路面是由混凝土铺设，斜度和阔度也足以确保叉式起重车安全操作。

- (a) 应制订及推行操作叉式起重车的安全工作系统。
- (b) 除了向工人提供资料、指示和培训外，亦应建立有效的监察系统，确保工人全面执行安全工作守则和程序。
- (c) 每名工人也应与工作场地东主通力合作，谨慎照顾个人和可能因其工作行为或缺失而受影响的其他人士的安全与健康。

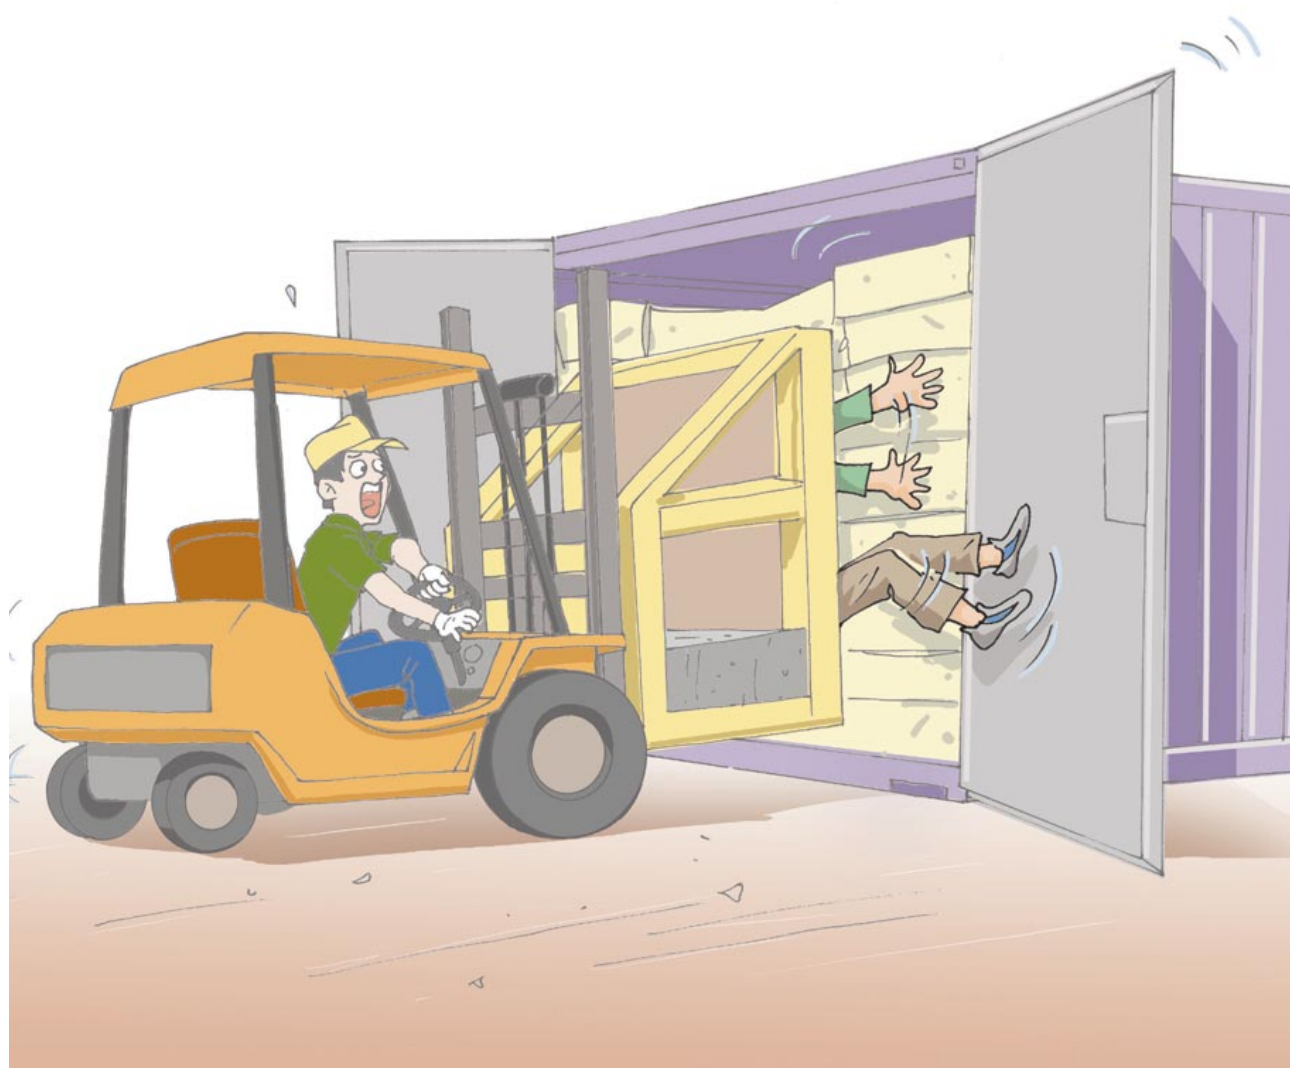
个案6

仓库管理员被夹于叉式起重车和堆放在货柜内的货物之间。

工人在货柜场内将货物装入货柜，而死者负责确保货物正确地装入有关货柜。意外发生前，死者检查过货柜，发现货物并未妥善地放入货柜，以致无法关上柜门。于是，他安排一部前面设置了推进板的叉式起重车，将货物推入货柜内。当起重机将货物推入货柜时，死者被夹于推进板与货柜内的货物之间。

- 叉式起重车的推进板是由金属构架制成，底层是混凝土，表面则是直立金属板，金属板上没有开口或孔眼。
- 操作员视线受阻，无法看清楚叉式起重车推进板前方的情况，只能有限地看到货柜较高部份的位置。
- 推进板必须升起，才能推动较高位置的货物。在此情况下，驾驶者的视线会严重受阻。
- 现场没有讯号员，协助叉式起重车操作员推压货物。

- (a) 应将货物妥善装入货柜，以免造成堵塞，无法关上货柜门。
- (b) 应评估风险以确认潜在危险，同时制订适当的安全工作程序，确保推压货物工人的安全。
- (c) 将货物推入货柜的推进板，应经过适当的设计和建造，设有开口或孔眼，确保不会阻挡叉式起重车操作员的视线。
- (d) 如叉式起重车操作员视线受阻，无法看清楚前方的情况，应指派讯号员协助进行推压工作。

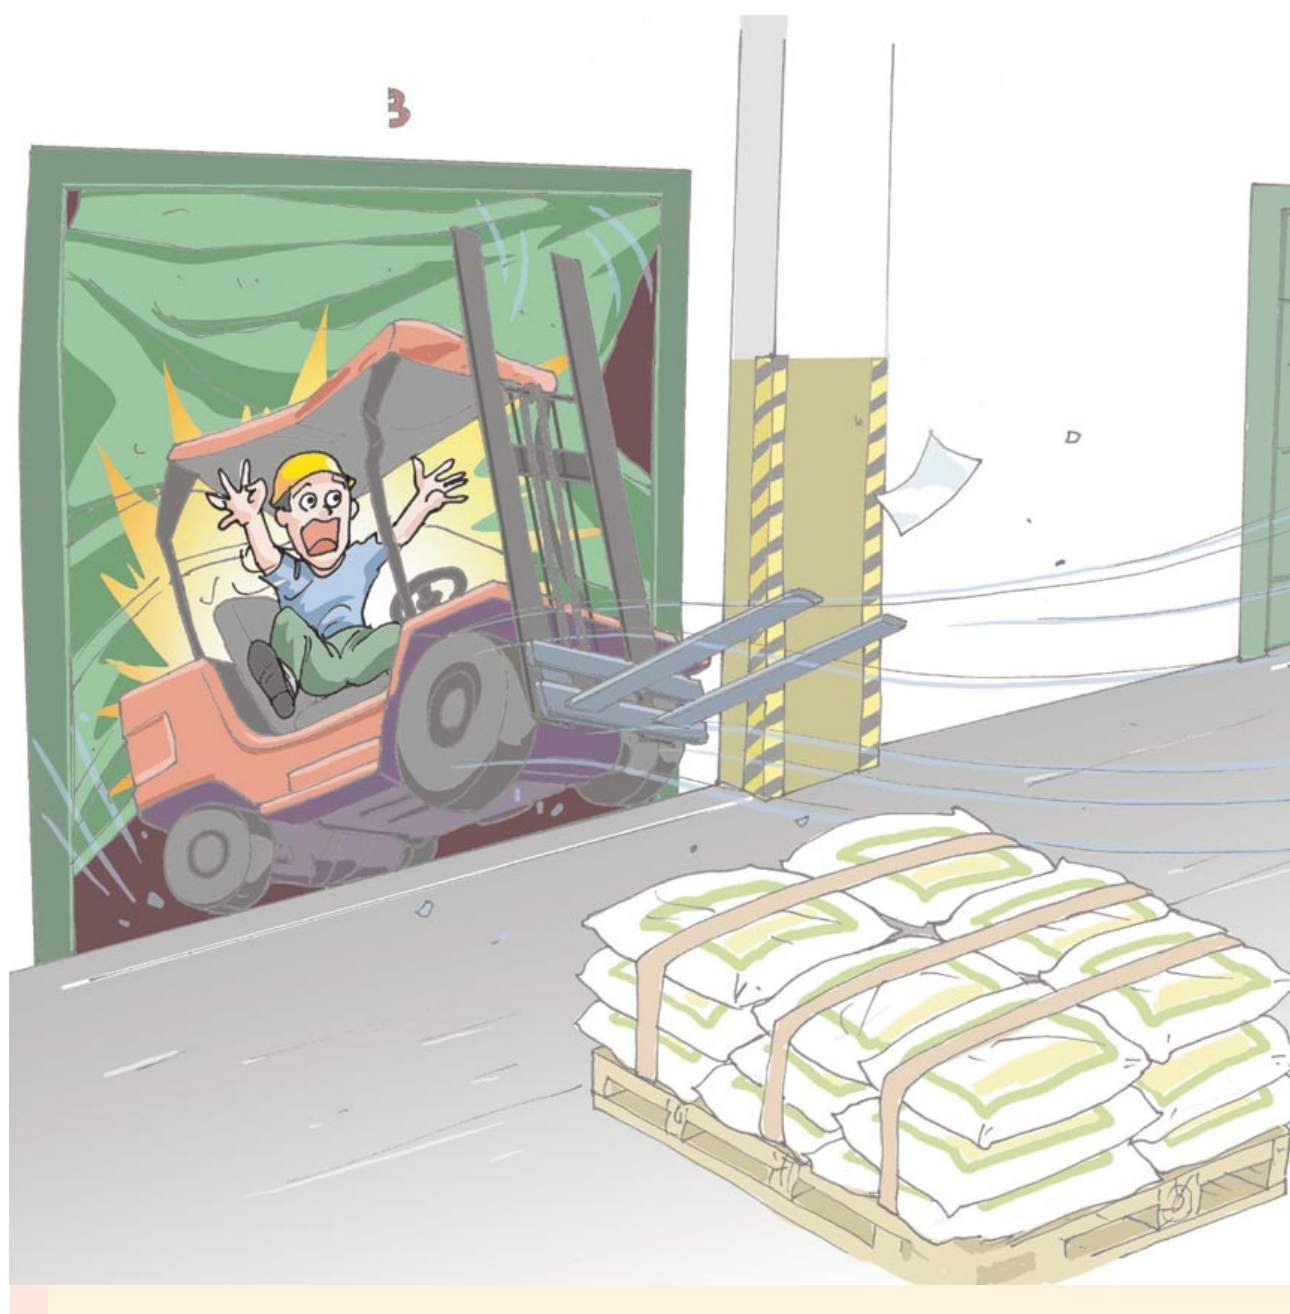
叉式起重车撞毁载货升降机门，坠进升降机槽。

死者与一名同事和一名叉式起重车操作员负责将二楼和三楼仓库的米运送至一楼装货区的货车上。这项工作需要动用三部叉式起重车，一部位于三楼，另外两部位于一楼。死者和同事负责在楼上将米包搬到卡板上，叉式起重车随即将卡板运往载货升降机将卡板送至一楼，再由另一部叉式起重车运往货车。意外发生前，叉式起重车操作员将起重车辆泊在三楼的升降机大堂，然后到一楼继续装货。那时，死者独自留在三楼，他爬上无人看守的叉式起重车，并尝试操作它。过程中，叉式起重车撞毁了升降机门，令升降机门脱轨。死者随即与叉式起重车一起坠进升降机槽，跌落一楼。

- 死者是仓库的见习生，意外发生当日是他第二天上班。
- 死者在无人监督下独自留在三楼工作。
- 死者未曾接受过任何正式培训，只在一名管工指导下，边做边学。
- 叉式起重车操作员要到仓库三个不同的地点操作三部起重车。
- 操作员将叉式起重车泊于三楼升降机大堂后，未有使用泊车制动器，也没有拔出车上的启动钥匙。
- 并没有在叉式起重车或仓库当眼位置张贴告示，严禁未经授权使用叉式起重车。

- (a) 应制订及推行安全工作系统，确保所有仓库工人的安全。
- (b) 应为工人提供必要和足够的资料、指示和培训，以确保安全。雇主应尽量安排见习生在合格人员的直接监督下工作。
- (c) 如无人看守叉式起重车，应使用泊车制动器，并拔出启动钥匙。
- (d) 应禁止任何人士未经授权使用叉式起重车，并应在叉式起重车上或货仓当眼地点张贴警告告示。

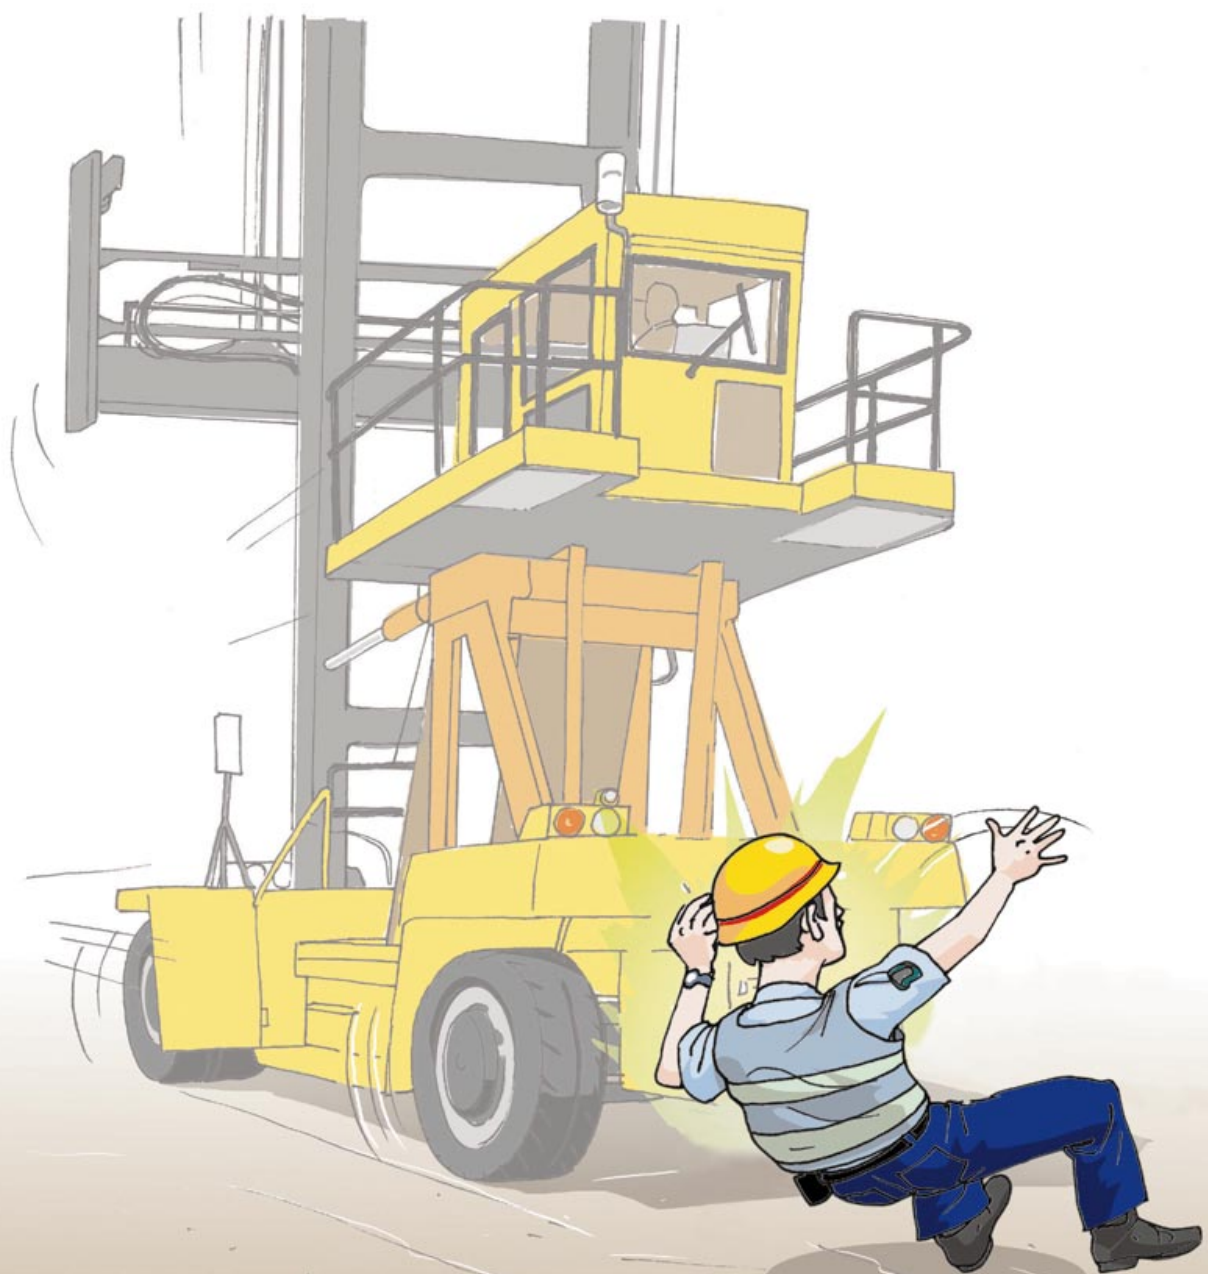
护卫员在货柜场被鹰式起重机撞倒及辗过。

死者是护卫员，负责指挥货柜场的交通，以及记录进入货柜场的货柜车资料。护卫亭附近有一处空地，给鹰式起重机搬移货柜。死者每天要经过该空地前往洗手间。意外发生时，一部鹰式起重机正在空地上操作。操作员当时刚搬好一个货柜，正将鹰式起重机倒后，准备提起另一个货柜。死者刚巧经过空地，被鹰式起重机撞倒及辗过。

- 货柜场没有实质的隔离设施，防止其他人士进入空地；亦没有张贴严禁进入空地的警告。
- 死者从未被警告有关鹰式起重机操作所引致的危险，也没有获提供确保其安全所需的资料 and 指示。
- 货柜场管理人员未有就死者每天经过空地前往洗手间采取任何行动。
- 鹰式起重机操作员的部份视线被直立桅杆的左右柱阻挡，令起重机前方出现多个盲点。
- 鹰式起重车两侧装有凸镜，以便操作员观察起重机背后的情况。可是侧镜背后的部份视线被驾驶室阻挡，因此后方亦有多多个盲点。

- (a) 鹰式起重机的操作范围应加以围封，防止其他人士进入。
- (b) 应为货柜场从业员提供适当的培训，并给予确保其工作安全与健康所需的资料 and 指示。
- (c) 推行监察系统，确保无人在货柜搬运期间进入工作范围。
- (d) 在鹰式起重机加装适当的设备，让操作员看清楚起重机前后两方的情况。

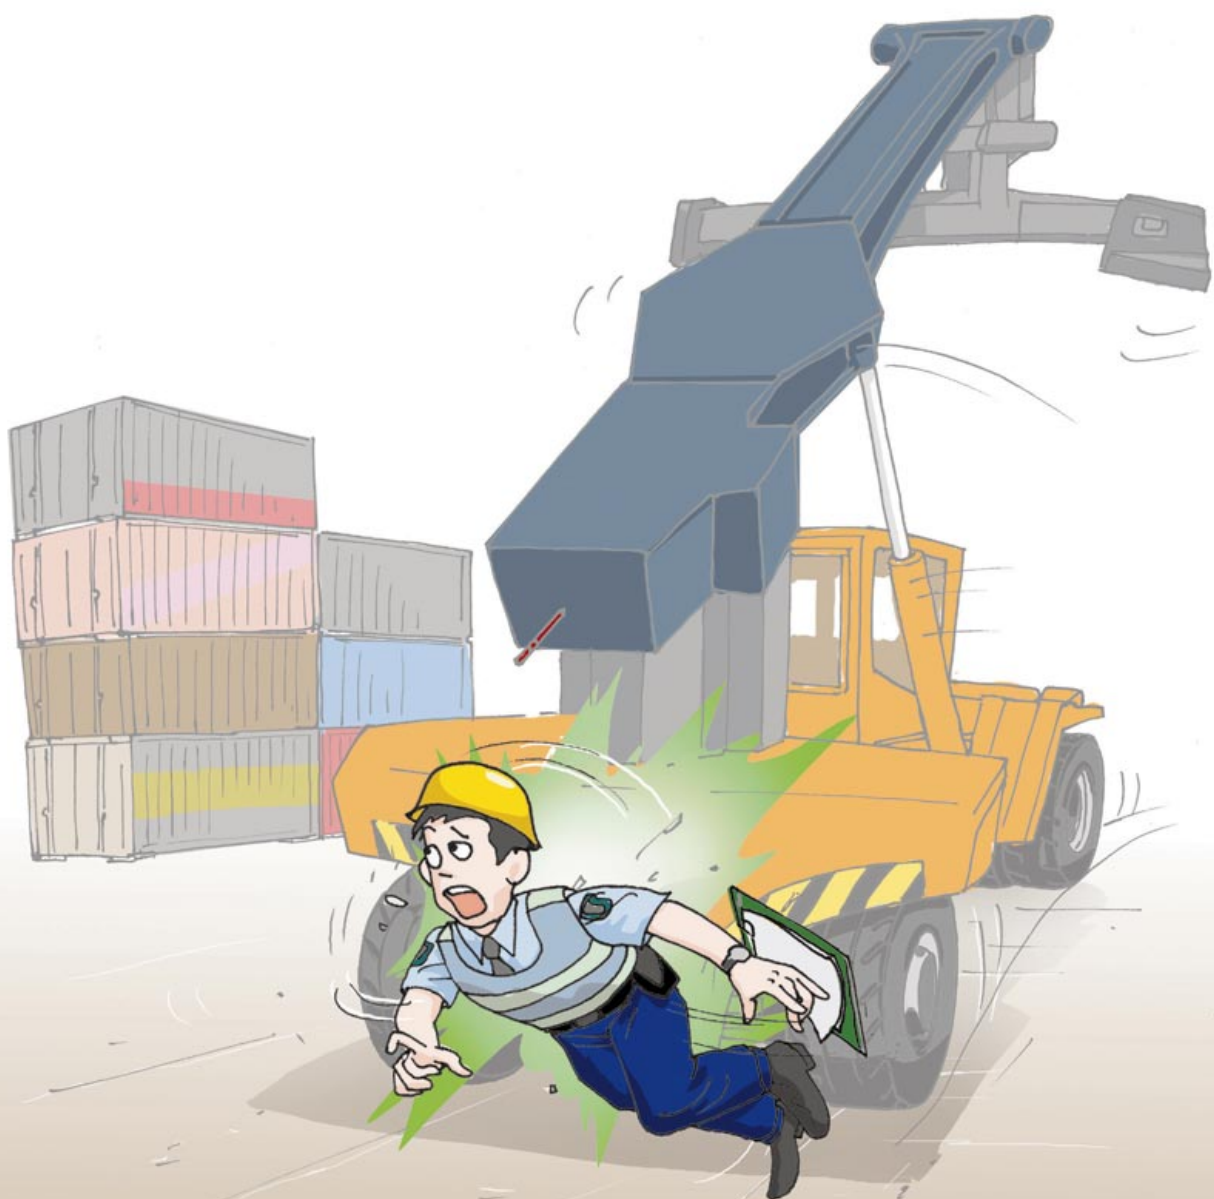
货柜检查员被货柜场的象式起重机撞倒。

死者被指派记录停泊在货柜场趸船上的货柜资料。他由检查员办公室徒步行经货柜搬运场前往趸船。当时，一部象式起重机正在场内第三区堆放货柜。操作员完成堆放工作后，正准备驾驶象式起重机往第二区继续工作。象式起重机倒后驶往第三区出入口的时候，死者恰巧经过该处。操作员没有察觉死者行近倒后的起重机，死者也不知道一部象式起重机正在背后倒后驶向他。最后，死者被象式起重机撞倒及辗过。

- 货柜场里，象式起重机和货柜车会在堆放场内四方八面地移动。检查员须前往各区执行工作，他们一般须行经有车辆驶过的通道。
- 货柜场的通道和各工作区没有划分界线，将人和车辆分开，也没有张贴告示，指示车辆在货柜场的行驶方向。
- 象式起重机操作员在驾驶室时，视线受到阻碍，无法看清楚后方的情况。起重机的起重桅杆亦会造成盲点。但起重机并没有加装任何安全设备，以消除后方的盲点。

- (a) 应制订及维持一套让检查员前往货柜场各区执行工作的安全工作系统。
- (b) 货柜搬运区应划定为「禁区」。任何人士未经许可，严禁进入「禁区」范围。
- (c) 应制定安全工作程序，例如，因应检查员必须进入「禁区」的情况，采取「工作许可证」制度。
- (d) 应清楚界定和划分货柜场内的行人道、行车路线及交通行驶方向。
- (e) 应为象式起重机加装适当的安全设备，以消除后方的盲点。该安全设备应妥善保养，保持在良好的工作状况。

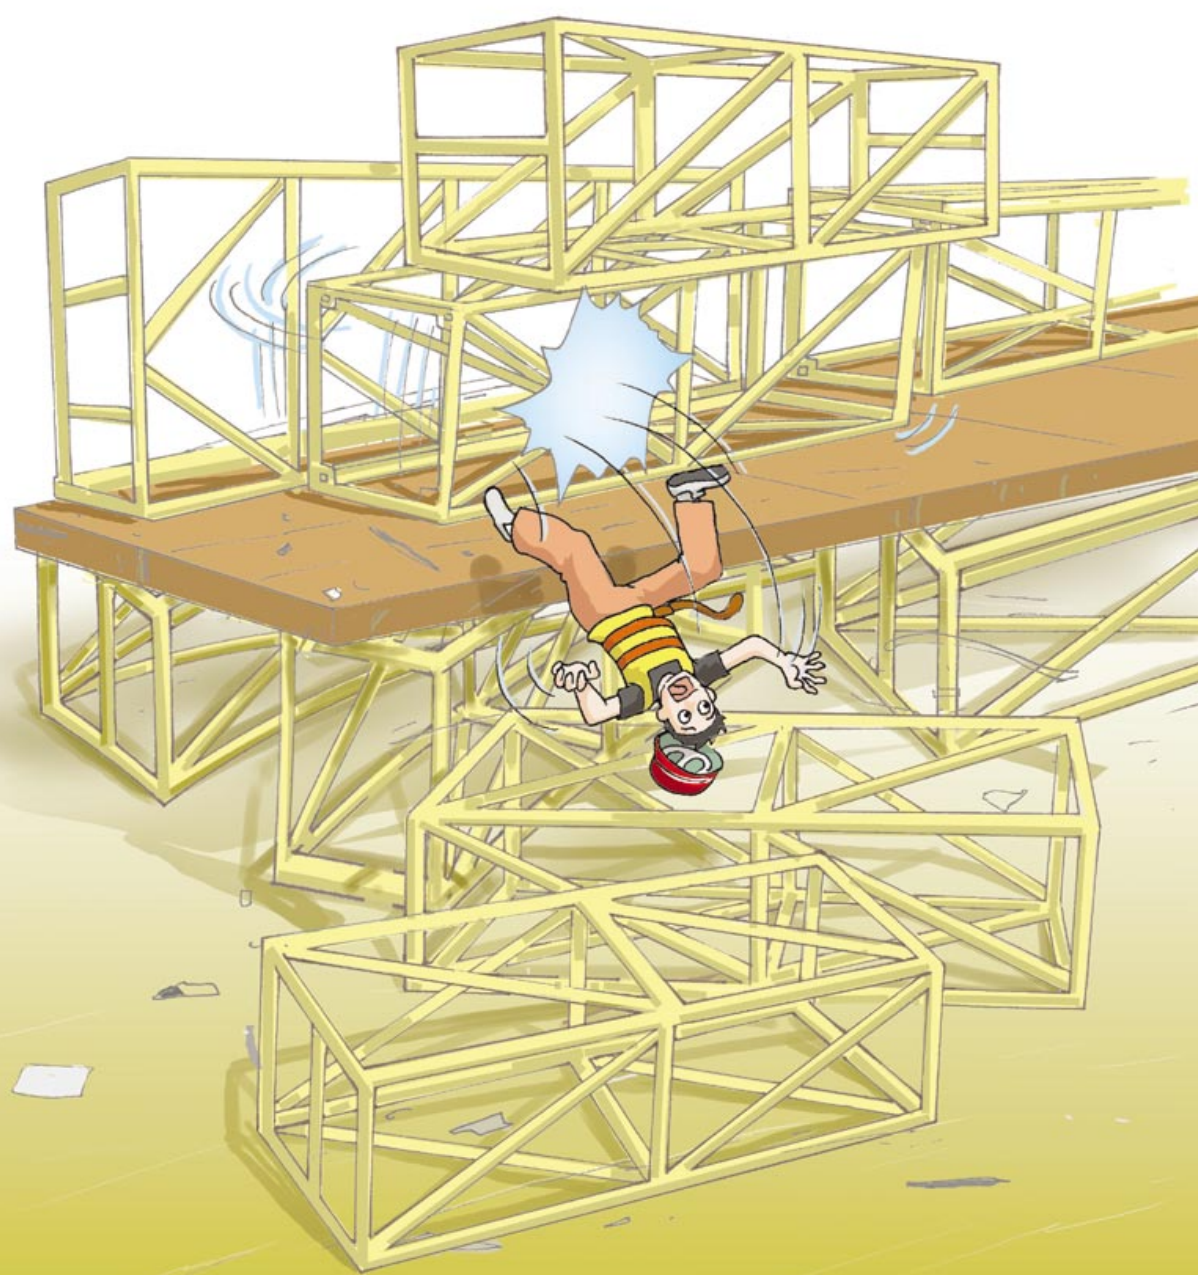
工人在存货场进行吊运工作时，被移位的塔式起重机悬臂组件撞倒。

工人利用起重吊机，将安放在存货场内的塔式起重机拆除组件，运往建筑地盘进行安装。死者受雇于一间运输公司担任吊运工人，负责将塔式起重机组件系上和松解吊索，并且在吊运期间向起重吊机操作员发出讯号。意外发生时，死者正在单独工作，准备将吊索系上塔式起重机吊臂前端的组件。当时，这吊臂前端组件是堆放在起重机吊臂另一末端组件上的台面。台面距离地面2.15米，吊臂前端组件顶部则距离地面3.48米。为到达缚上吊索的位置，死者爬上堆叠在一起的吊臂组件。在爬上去的时候，吊臂组件的平衡受到干扰，令吊臂前端组件倒下，移位的吊臂组件不幸撞向死者。

- 进行吊运操作前，没有进行风险评估。
- 未有向在高处进行吊运工作的吊运工人提供适当的棚架、梯子或其他承托设施。
- 未有向吊运工人提供确保其工作安全所需的适当培训。
- 吊运工人在无人监督的情况下，独自进行高风险的工作。

- (a) 应制订及实行吊运塔式起重机组件的安全工作系统，系统应包括：
 - (i) 进行风险评估，确认系上吊索、吊运以及解松吊索涉及的危险。
 - (ii) 制订及实行吊运操作的安全工作程序。
 - (iii) 应给予工人有关运送塔式起重机组件的适当资料、指示和培训。
 - (iv) 应指派合格的安全人员，确保工人遵从安全工作程序执行吊运工作。
 - (v) 工人应在适当的监督下进行高风险工作。
- (b) 应严禁爬上堆叠的物件，以免令物件失去平衡。
- (c) 应为吊运工人提供适当的棚架、梯子和其他承托设施。并采取步骤确保吊运工人全面及正确使用这些设备。
