香港鍋爐及壓力容器

意外個案

概覽

勞工處
職業安全及健康部

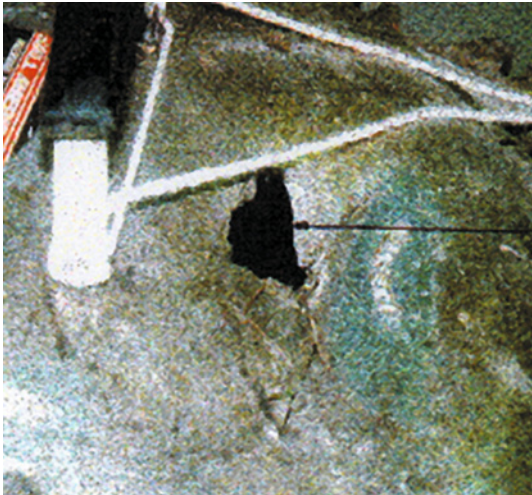
1. 煲蓋變形和裂開。煲蓋的封環邊破裂，蓋面的手柄亦變形。
2. 壓力計損毀，停氣閥不見了。
3. 該壓力煲的底部裂開，六個緊鎖螺栓的螺栓軸折斷。
4. 該壓力煲用來煲涼茶出售，因此受《鍋爐及壓力容器條例》管制。該壓力煲歸入特定用途鍋爐的級別。
5. 根據調查的結果，估計當時使用壓力超過**450**千帕斯卡。
6. 該壓力煲的安全閥被換為停氣閥。安全閥被移去後，洞口由螺栓及螺帽堵住。假使沒有移去上述的安全裝置，煲內過量蒸汽所產生的壓力當可被放出，而爆炸亦可避免。
7. 爆炸引致涼茶店樓上的儲物室大大損毀，墮下的玻璃碎片更輕微傷及一名在等候區的女嬰。
8. 操作指示只有英文本。該壓力煲的擁有人不懂英文，唯有按照壓力煲售貨員的口頭指示來操作壓力煲。

照片1.1 安全閥的洞口被弄穿

- 1. 必須向鍋爐及壓力容器監督申請登記任何鍋爐及其輔助設備，並須由委任檢驗師發出效能良好證明書。**
- 2. 必須由合格人員操作鍋爐及其輔助設備。**
- 3. 在沒有事先徵得鍋爐及壓力容器監督同意的情況下，不得改動鍋爐的壓力部件。**

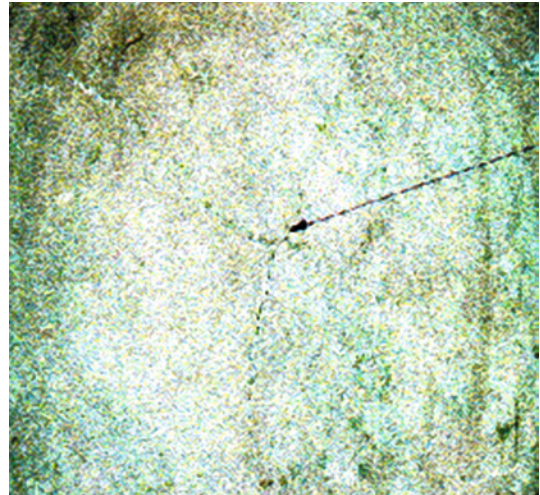
照片1.2 壓力煲底部的裂痕

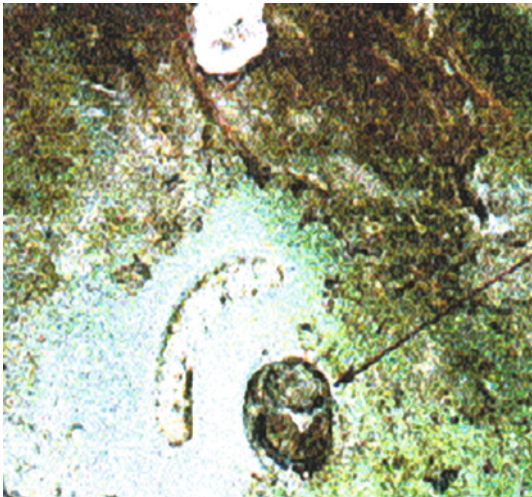
照片1.3 釋壓閥的洞口被螺栓及螺帽堵住

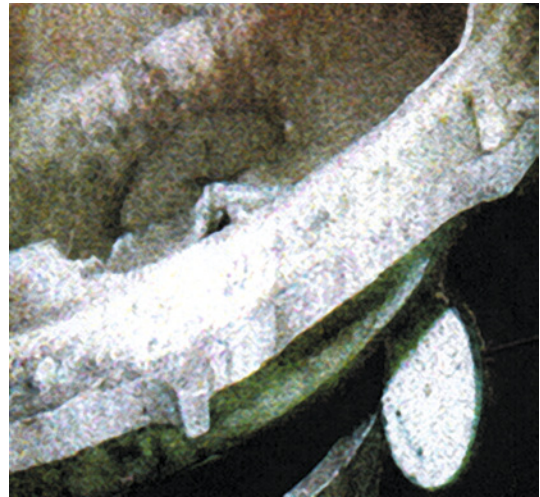
照片1.4 破裂的煲蓋封環邊

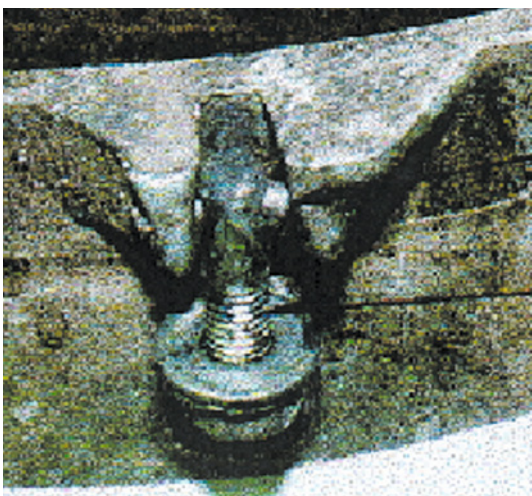
照片1.5 螺栓軸及緊鎖螺栓

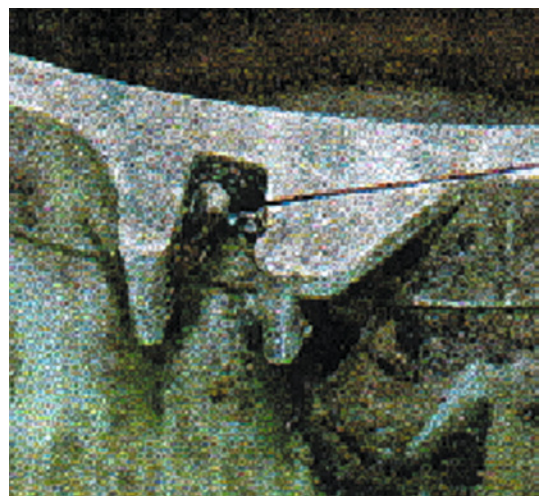
照片1.6 折斷的螺栓軸

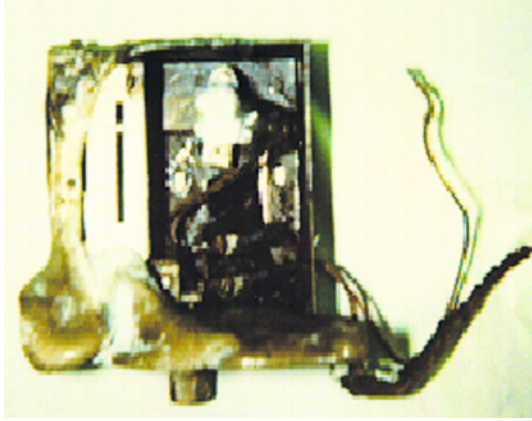
1. 從調查結果推斷出，壓力開關掣是引起火警的最初源頭。
2. 壓力開關掣的水銀膽因電線短路或過載而破裂，引致鍋爐控制板裡面起火。

照片2.1 燒焦的壓力開關掣

1. 向鍋爐的擁有人及操作員發出通告，告知他們在鍋爐控制板裡面的壓力控制器具有潛在火警危險。
2. 向委任檢驗師發出通告，提醒他們注意有關方面的事宜。

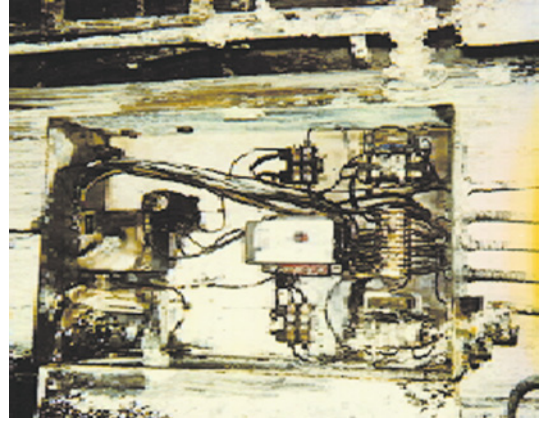
照片2.2 損毀的控制板

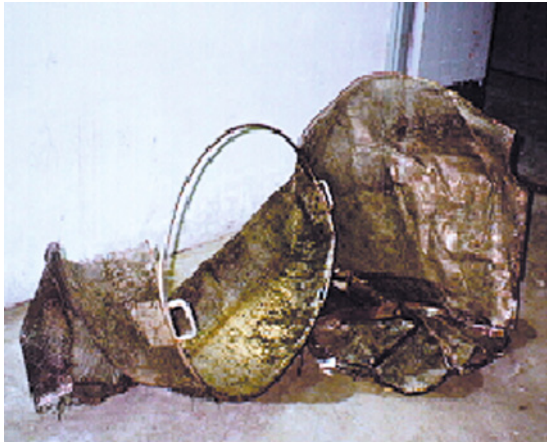
照片3.1 損毀的壓力煲隔濾器

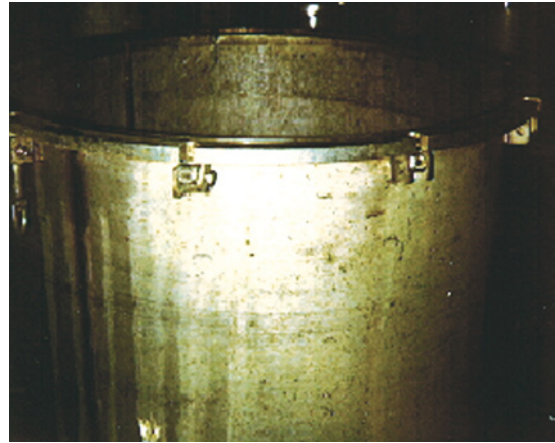
照片3.2 破裂的螺栓及軸套座

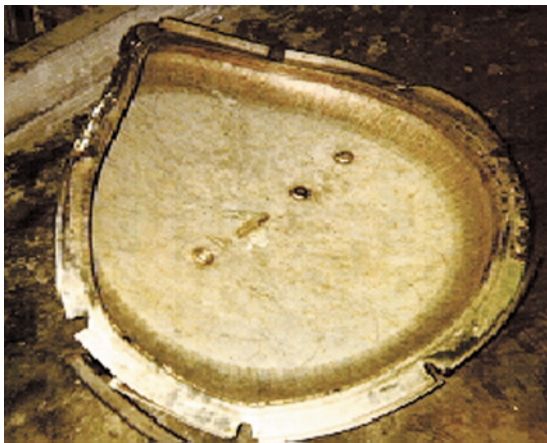
照片3.3 損毀的壓力煲蓋連配件

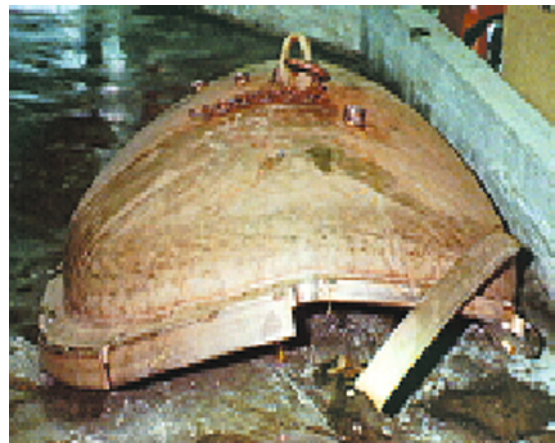
照片3.4 損毀的壓力煲蓋（不連配件）

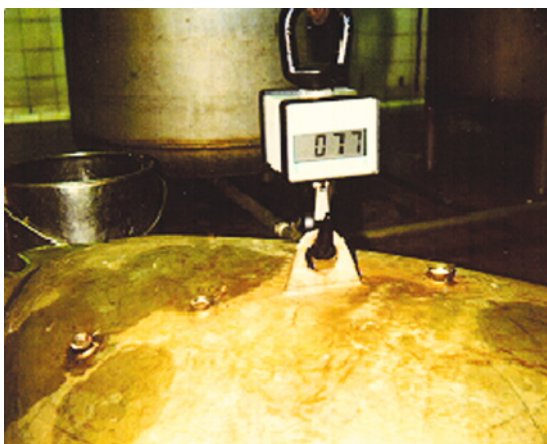
經調查後，在發生爆炸前，壓力煲內的壓力估計為高於大氣壓力的**770**千帕斯卡。當時安全閥的機能失常。爆炸是由於安全閥操作失當及保養欠佳所致。由於壓力煲是可完全密封的，加熱時，壓力煲內會產生蒸汽。壓力煲配有安全閥及壓力計，故屬於特定用途鍋爐的級別。

照片3.5 把壓力煲蓋量重，
以測定爆炸的壓力

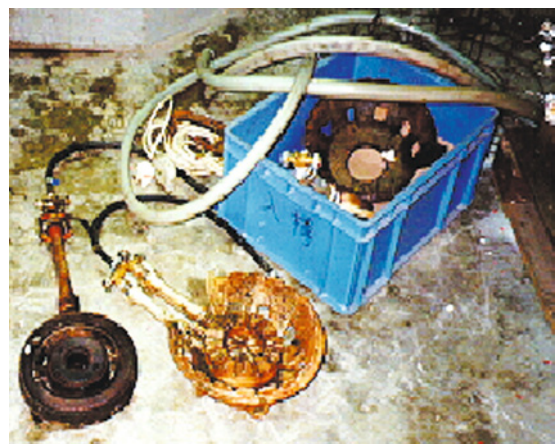
照片3.6 石油氣爐

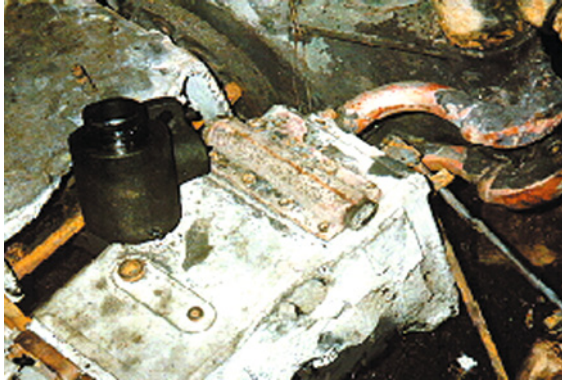
1. 自從該鍋爐改用柴油作燃料後，便發現有小量燃油滲出。
2. 鍋爐損毀輕微，只有燃料燃燒裝置及相關的控制板損毀。
3. 雖然無法確定失火的原因，但是燃油滲漏可能是其中一個因素。

照片4.1 燒毀的燃燒器裝置

1. 恰當維修每個鍋爐及其輔助設備；
2. 如有滲漏燃油的情況，應馬上糾正。

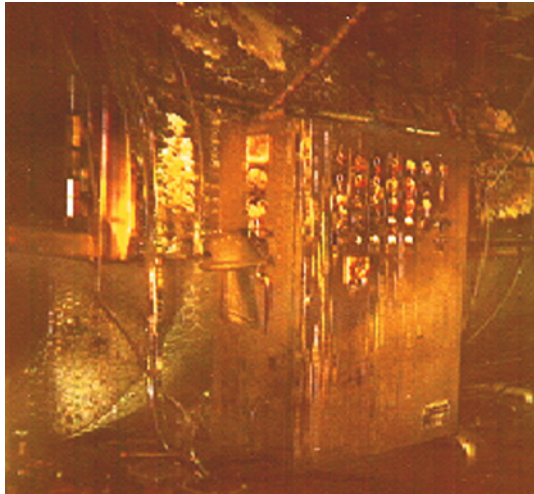
照片5.1 鍋爐的損毀情況

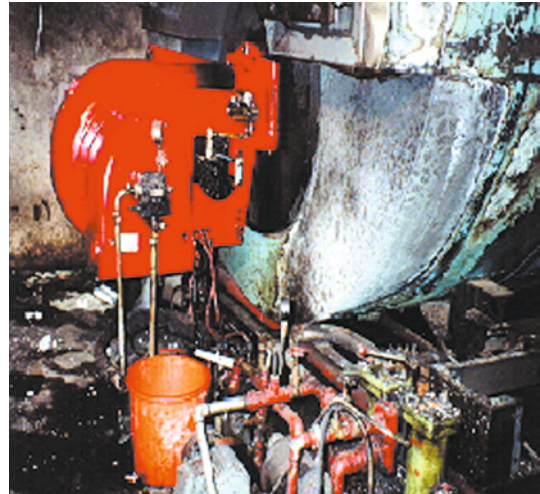
照片5.2 鍋爐及燃油系統的損毀情況

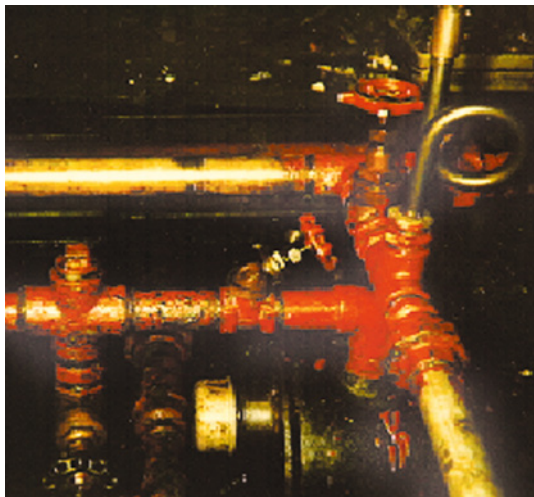
該名鍋爐操作員在擰緊閥帽以停止燃油的洩漏時，不留神把閥帽擰得過緊，使閥帽和閥殼之間的螺紋剝裂。當該名鍋爐操作員進一步擰緊閥帽時，閥帽無法扣緊閥殼，被受壓的燃油推出閥殼之外。

照片5.3 回油閥的原本位置

1. 恰當維修所有鍋爐和壓力容器及其輔助設備。
2. 即時更換任何損壞的燃油閥門。

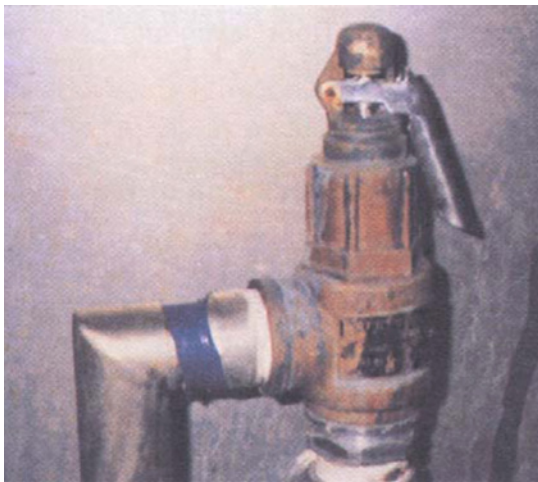
1. 有兩名合格人員持有有關的合格證書。
2. 受害人在事發時獨自操作蒸汽染色機，但並未持有合格證書。
3. 蒸汽染色機的安全閥已失去封條，刻度盤溫度計所設定的聯鎖安全操作溫度，較可設定的最高溫度攝氏85度高出攝氏7度。
4. 工序完成後，蒸汽染色機內仍留存大量熱水。
5. 適當調校的安全閥在壓力達450千帕斯卡時應會打開，但事發後以700千帕斯卡的壓力測試時，安全閥並沒有打開。
6. 刻度盤溫度計失靈，顯示溫度較實際量得的溫度低攝氏12度。

照片6.4 安全閥的封條不見了

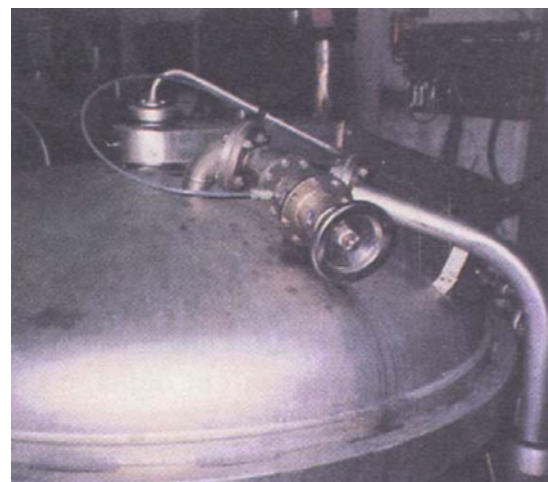
照片6.5 缸蓋上的氣動溢流閥

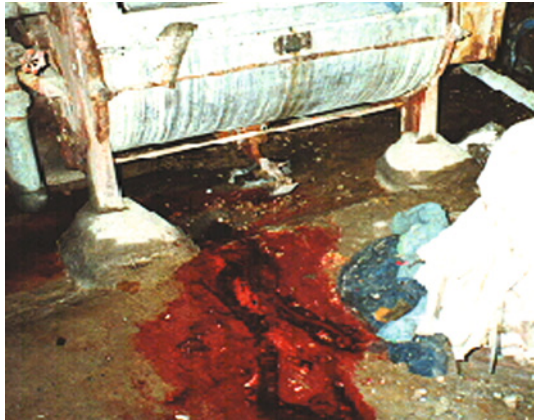
照片7.1 死者在第3部洗衣機附近遺下的血跡

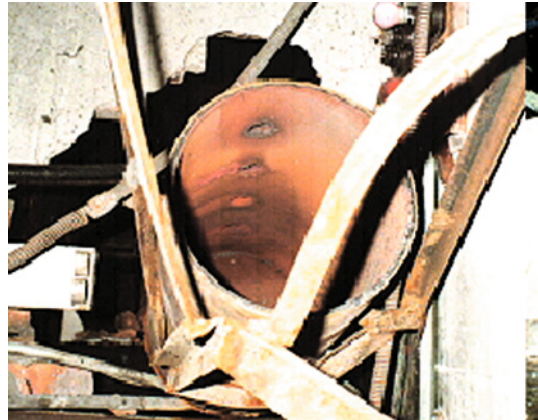
照片7.2 蒸汽歧管的端視圖

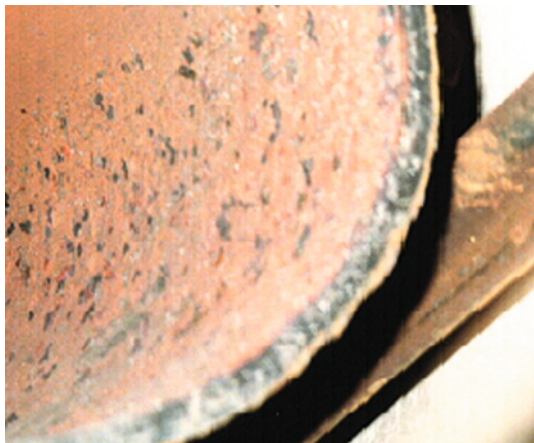
1. 蒸汽歧管端板的焊接邊緣的預整加工差劣，而蒸汽歧管端板的焊接手藝亦很差。
2. 在蒸汽歧管端板的焊接處發現焊縫的根部並沒有完全焊透。焊接欠佳，加上不正確操作蒸汽裝置及輔助設備，可能是導致歧管焊縫爆裂的原因。如蒸汽歧管沒有適當地排水，水錘現象亦可能損壞端板。
3. 歧管安裝於工作地點離地面兩米高的地方。
4. 這些鍋爐並未向鍋爐及壓力容器監督登記，因此鍋爐、輔助設備及喉管全沒有經由任何委任檢驗師進行檢驗及試驗，以證明能夠按可使用壓力安全操作。
5. 這些鍋爐是在沒有合格人員直接監管下及沒有有效的效能良好證明書的情況下操作。

照片7.3 顯示蒸汽歧管的爆裂邊緣的近距離圖

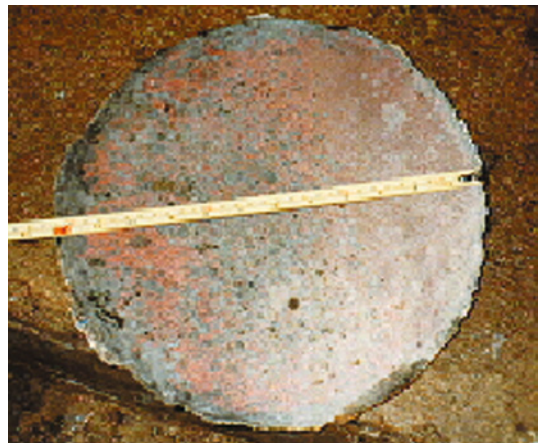
照片7.4 飛脫出來的蒸汽歧管端板

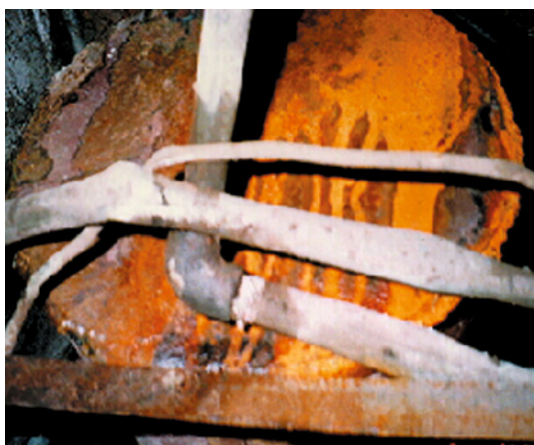
照片7.5 蒸汽歧管另一邊的焊縫

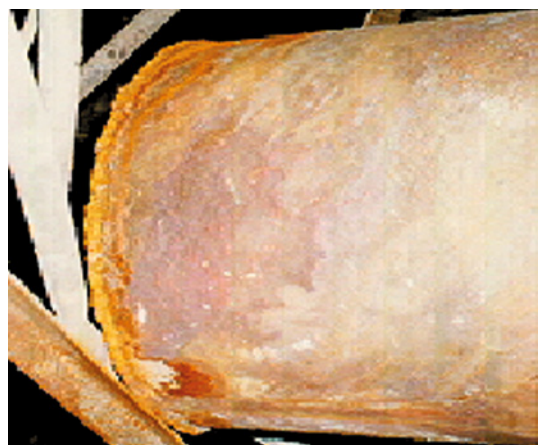
照片7.6 蒸汽歧管另一邊的端板的端視圖

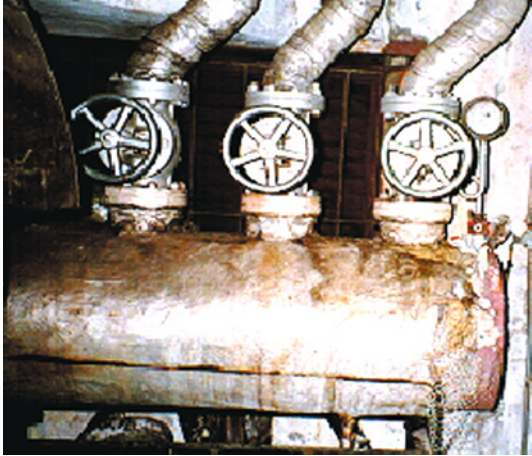
照片8.1 蒸汽歧管

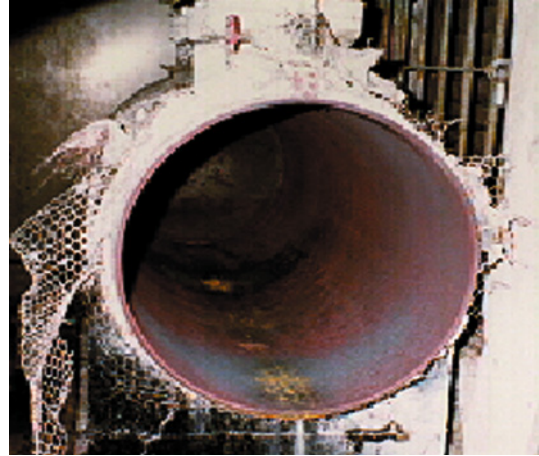
照片8.2 蒸汽歧管端視圖

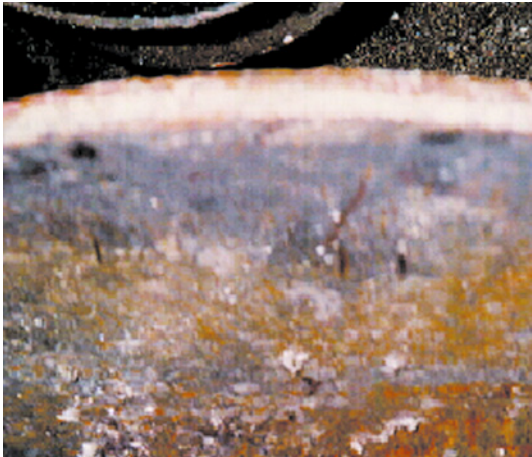
1. 兩台鍋爐表面上並無損壞。
2. 歧管端板的焊接手藝差劣，從爆裂的邊緣可見焊接欠佳，焊縫的根部並沒有焊透。
3. 當蒸汽歧管遇到蒸汽壓力時，歧管端板便會稍微向外脹起，引致焊縫根部受到極大拉力。爆烈的蒸汽歧管是該鍋爐的輔助設備的一部分，但沒有按照規定的設計標準製造。
4. 該蒸汽歧管在投入使用前未經鍋爐檢驗師進行水壓試驗及檢驗

照片8.3 從底部觀察蒸汽歧管的邊緣

- 1. 在檢驗鍋爐時，委任鍋爐檢驗師檢驗喉管系統（屬輔助設備）。**

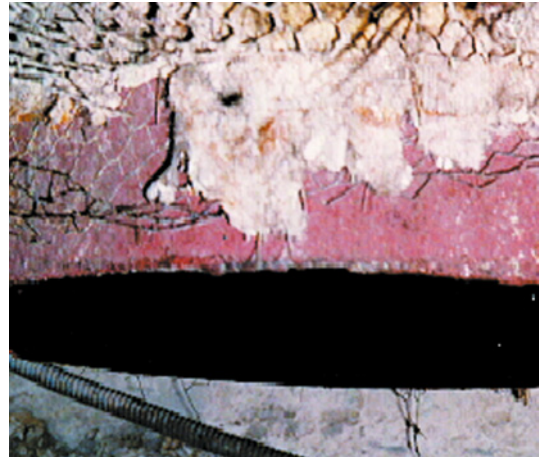
照片8.4 從頂部觀察蒸汽歧管的邊緣

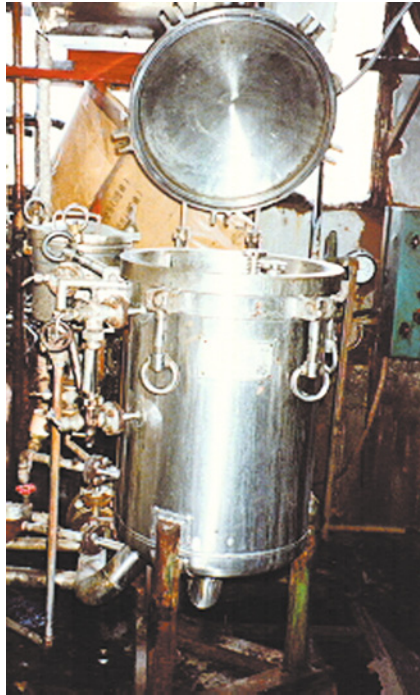
照片9.1 染紗缸的外貌和喉管

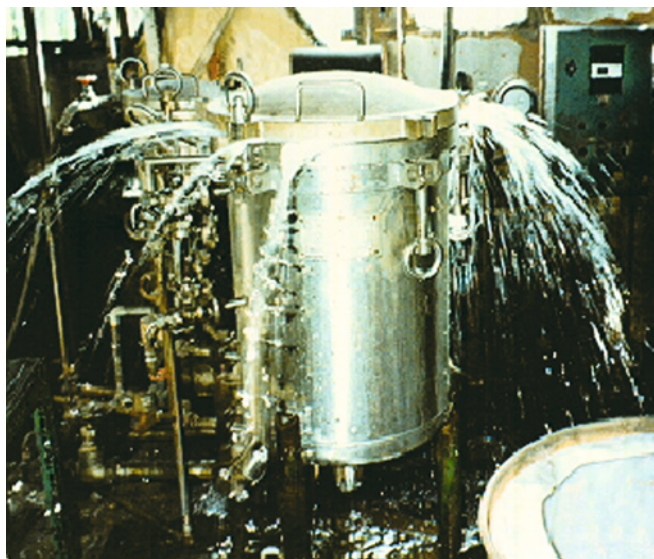
操作員沒有遵守操作染紗缸的一般安全工作守則。染紗缸的缸蓋以兩個緊鎖螺栓局部鎖緊。在進行漂洗工序時，操作員以不正確的程序注入淡水，導致高溫流體從沒有完全關緊的缸蓋四周湧出。高溫流體濺在工人身上，把他嚴重燙傷。

照片9.2 重演意外發生時水如何從染紗缸濺出

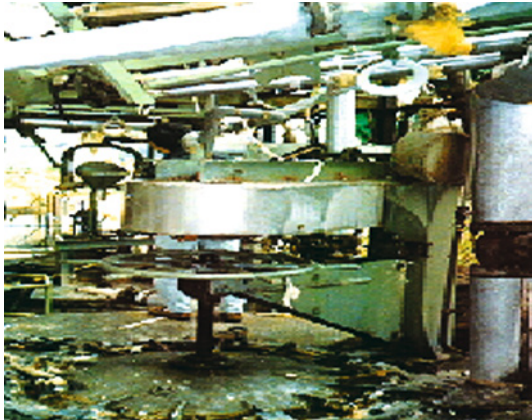
照片11.1 金屬缸蓋、起重裝置和機械堆布機

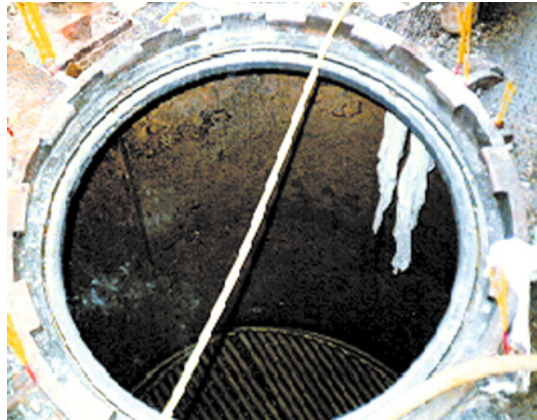
照片11.2 顯示蒸汽洗滌缸內部的近距離圖

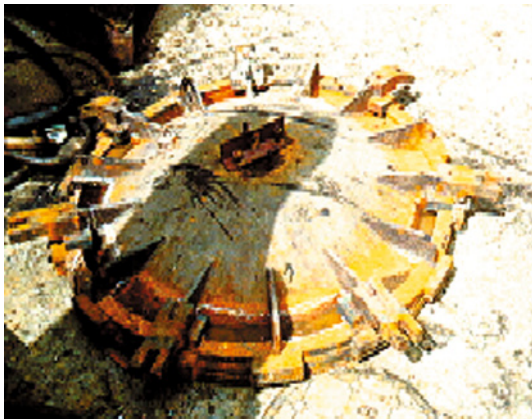
1. 在缸蓋的七個卡口接耳中，有三個彎曲。起重軸亦彎曲。缸蓋的五個緊鎖螺栓的橫銷折斷。洗滌缸的起重裝置從垂直托架裂開出來，拋到公共停車場。間接加熱蒸汽管和卡死的氣閥飛脫出來，在**15**米外的儲物間着地。

照片11.3 洗滌缸蓋的接耳彎曲

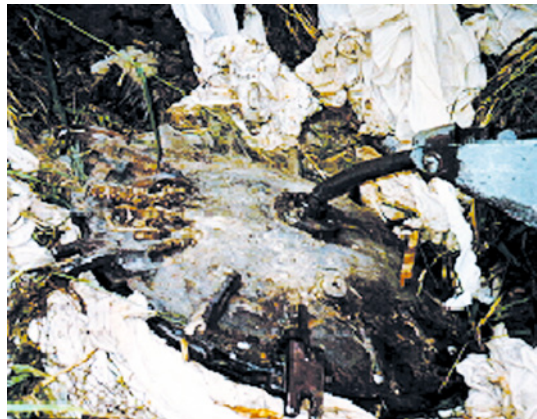
照片11.4 洗滌缸蓋的起重軸彎曲

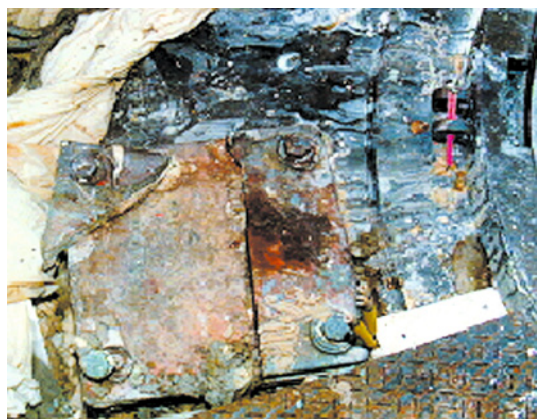
照片11.6 裂縫橫跨鑄鐵托架的整塊平底板

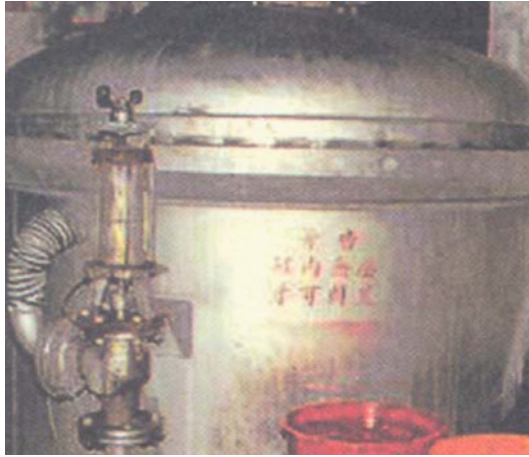
照片13.1 染色機(蒸汽容器)

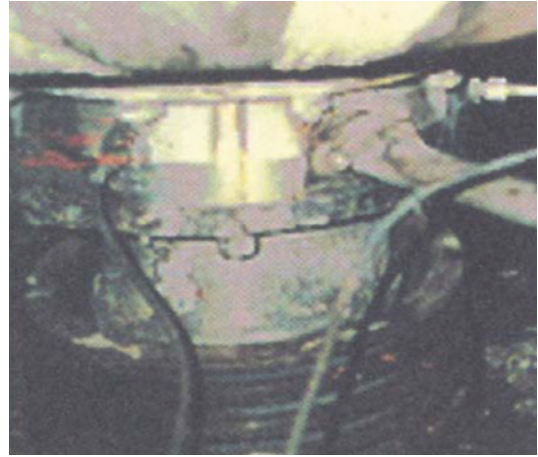
照片13.2 染色機底部

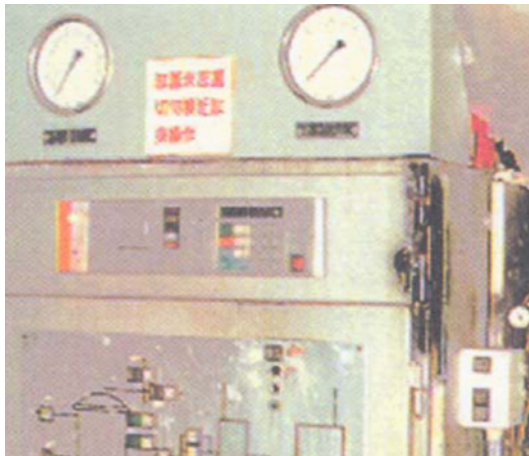
照片13.3 染色機的控制板

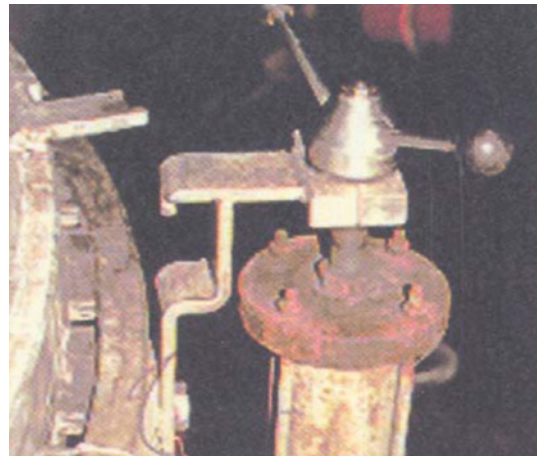
照片13.4 設有聯鎖裝置的溢流閥

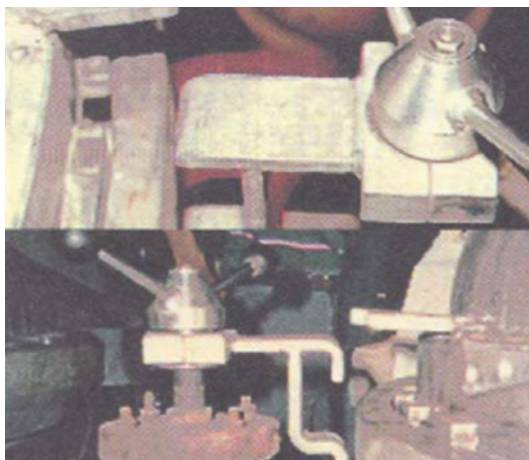
1. 染色機的缸蓋已變形，不能完全蓋好。
2. 凸緣及扣栓尖細的一端有刮痕。
3. 缸蓋致動器的托架有裂痕。
4. 蒸汽及熱水四濺，使四周的電力裝置全部出現故障。
5. 安全閥失去封條。
6. 機械安全聯鎖板過短，未能發揮聯鎖功能。
7. 在齒輪盤附屬裝置每邊及固定螺栓上的所有焊接位均見爆裂。

照片13.5 鎖墊板過短，無法鎖上

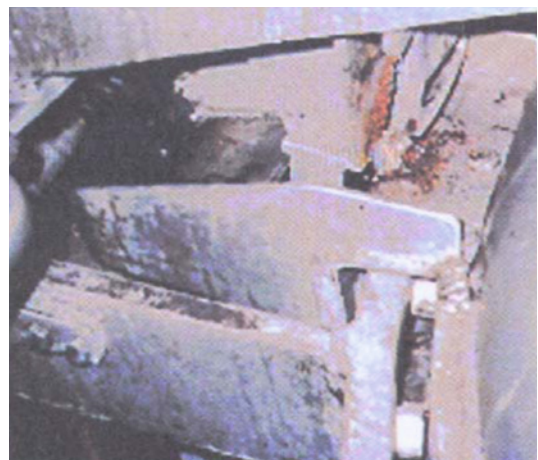
8. 水位掣沒有妥為固定。
9. 缸蓋四塊定位板少了兩塊。
10. 機械聯鎖裝置失靈，導致缸蓋半開，缸蓋在受壓時都可被打開。
11. 沒有水位顯示器，恆溫器的失靈，均減低染色機的操作安全。
12. 染色機經過改裝，以增加裝載量。
13. 蒸汽染色機的焊接位質素粗劣，擁有人的工人焊接不銹鋼染色機時，只採用簡單的電弧焊接法，而非適當的惰性氣體作屏護的焊接法。
14. 工人沒有遵從安全工作程序，在染色機仍處受壓狀態時打開缸蓋。

照片13.6 損壞的水位顯示器、
損壞的導桿及其托架

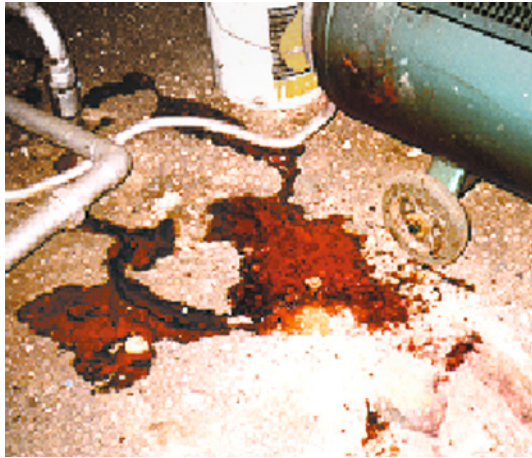
照片15.1 受傷工人留下的血跡

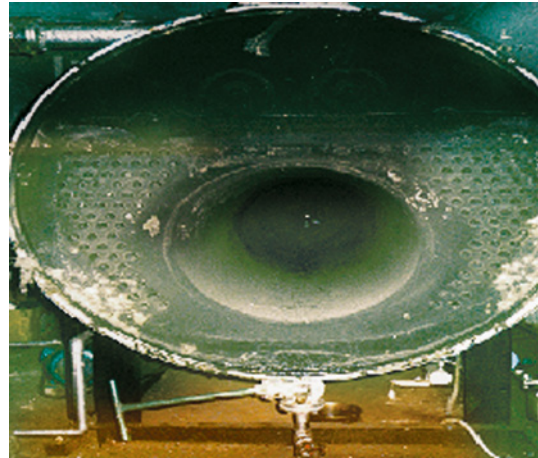
照片15.2 鍋爐的後端視圖

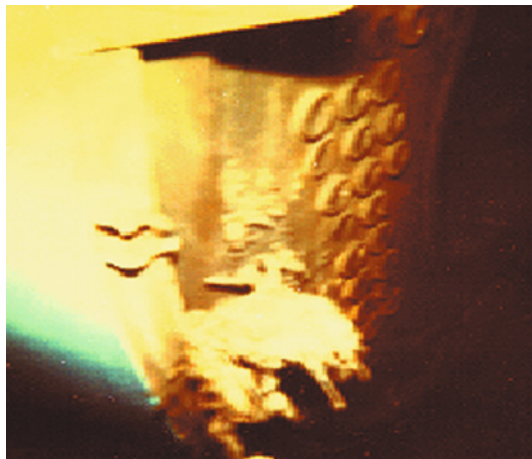
照片15.3 鍋爐的端視圖
(展示其中一個斷裂的接耳)

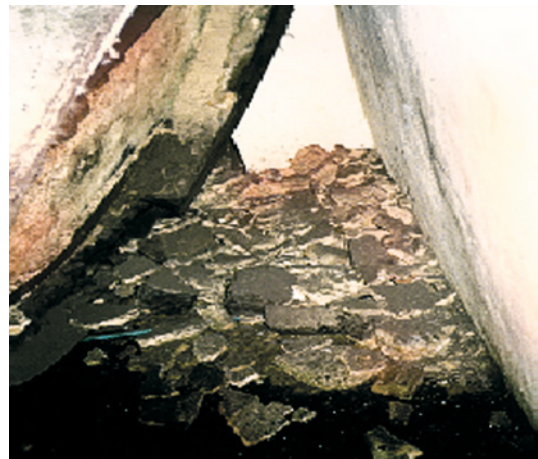
照片15.4 因爆炸而飛脫的尾端封蓋和倒塌的耐火材料

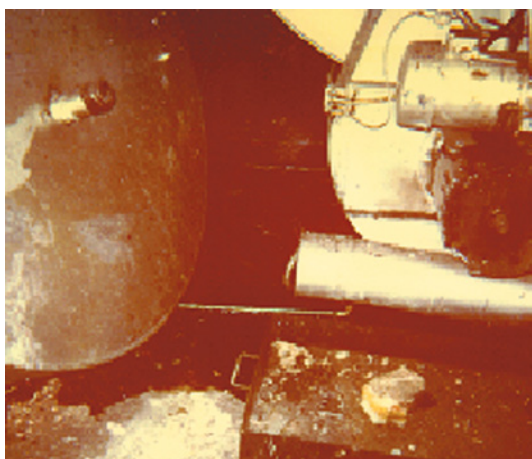
照片15.5 鍋爐末端的封蓋和損毀的燃燒裝置照片

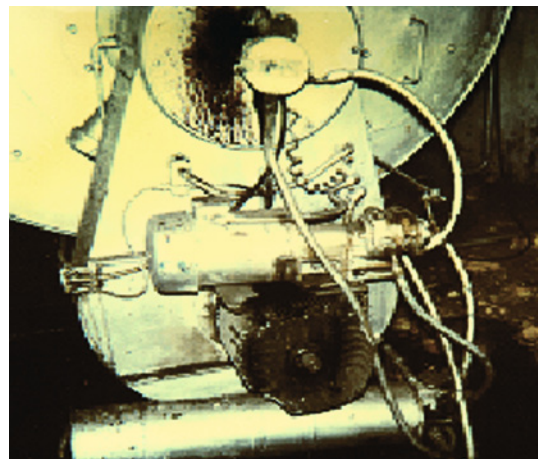
7. 石油氣和空氣混合物的濃度被稀釋至爆炸限值，爐膛發生爆炸。
8. 爐膛發生爆炸的主因，是在每次點火前，爐膛都沒有被徹底驅氣。
9. 操作員沒有依循安全工作和操作程序。
10. 並未發現爐膛、壓力組件和鍋爐的結構受損或變形。
11. 燃油燃燒裝置輕微扭曲和凹陷。
12. 爐膛和煙管的表面覆蓋著一層碳屑和氧化皮。

照片15.6 損毀的燃燒裝置

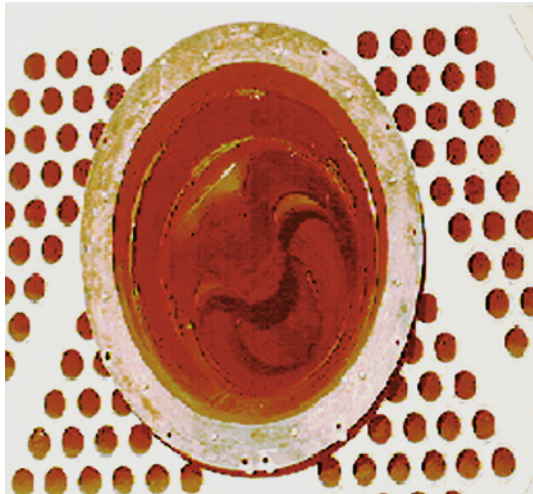
1. 爆炸是由於鍋爐嚴重缺水所致，大部分的加熱面因為沒有被水覆蓋而過熱。
2. 爐膛凹陷，並最終破裂。
3. 給水控制器、低水位警報器和跳掣失靈是引發該次爆炸的主要原因。在低水位警報器內，浮標的槓桿及連動桿卡住了。水垢沉積於浮標箱、蒸汽喉管及水管內，使水位控制器及低水位斷路裝置不能發揮保護鍋爐的作用。
4. 委任檢驗師在對鍋爐進行法定檢驗時，並未試驗有關安全裝置。

照片19.1 鍋爐爐膛的損毀情況

1. 委任檢驗師應於增加蒸汽後進行最後檢驗時，試驗所有警報器及安全保護裝置。
2. 鍋爐操作員應經常試驗警報器及安全裝置，並須恰當維修有關控制設備。

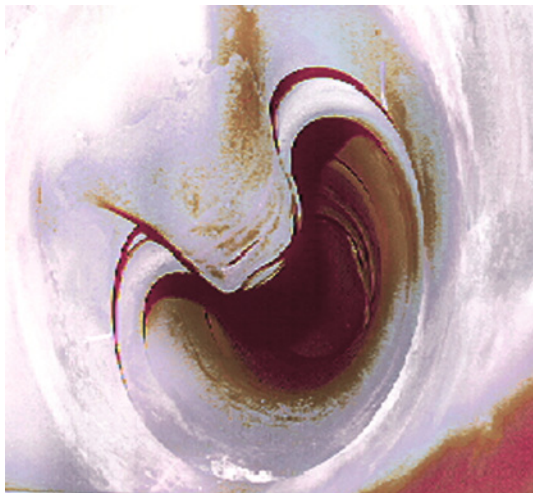
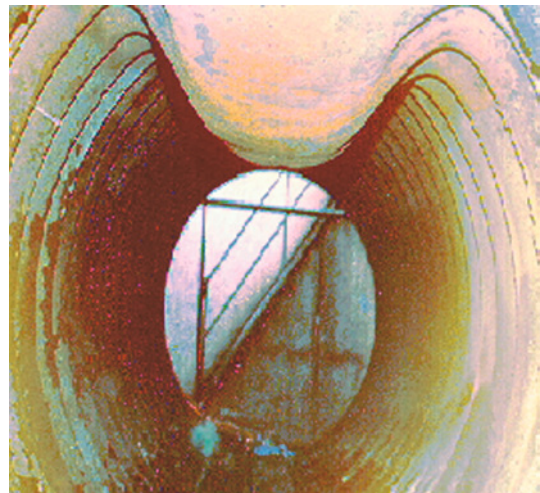
照片19.3及19.4

凹陷的爐膛（從兩端檢視）

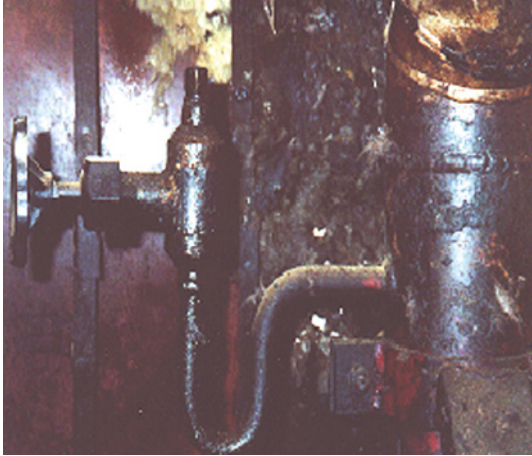
該熱油爐在意外發生前的23天曾進行檢查及登記。安全閥由委任檢驗師所屬公司提供，但經大型修理後不久，即出現洩漏情況。有關人士曾要求操作員調節安全閥的彈簧張力，以停止洩漏，但遭拒絕。其後，安全閥遭拆除，而該熱油爐也恢復運作。熱油的洩漏懷疑是由循環泵的震動而引致的。

照片22.1 連接壓力計（已拆除作調查用）
的接駁處

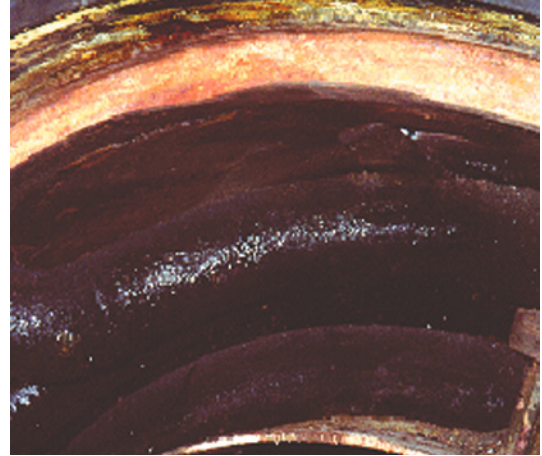
1. 起火的熱油爐並無裝設安全閥。
2. 在循環泵的底部並無裝設存漏池。
3. 整個鍋爐房遭嚴重焚毀和燻黑。所有輔助設備及電線均嚴重損毀，熱油爐的外殼並出現貫通裂縫。
4. 該熱油爐在沒有安全閥的情況下運作。
5. 委任檢驗師並無進行徹底檢驗，而部分的檢驗工作更交由助手進行。

照片22.2 熱油爐外殼的貫通裂縫

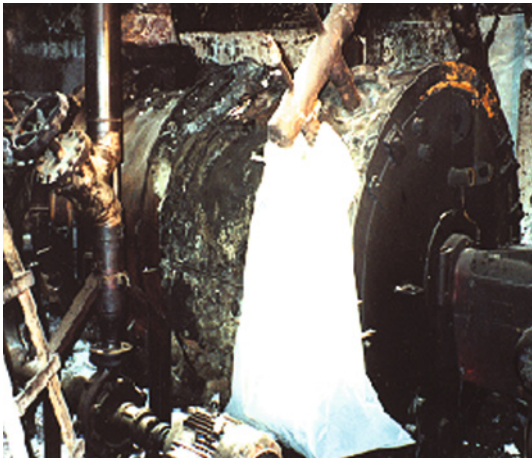
照片22.3 在循環泵的底部並無裝設存漏池

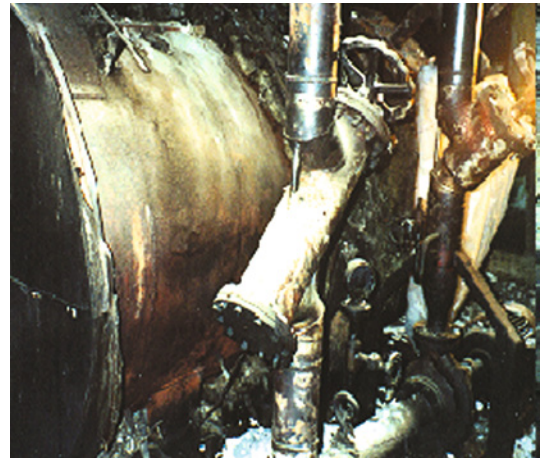
照片22.4 整個鍋爐房遭嚴重焚毀

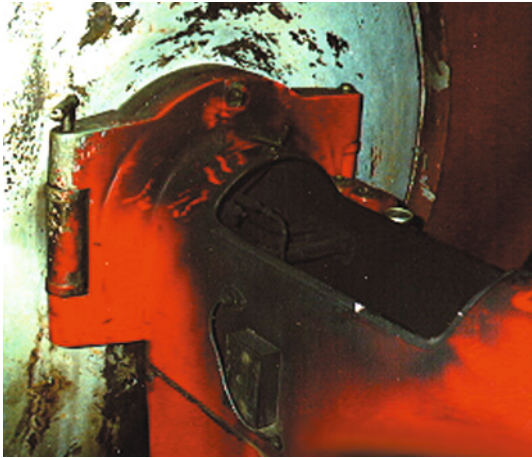
照片23.1 燃燒器組件被燒毀和燻黑

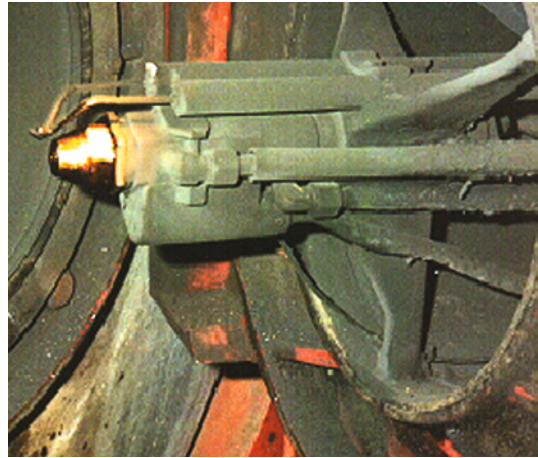
1. 在點火前，爐膛內驅氣不足，未能把積聚於爐膛內的過量燃料清除，結果發生爐膛回火。
2. 一名工人輕微灼傷，另一名工人的面部嚴重燒傷，滿面水泡。
3. 燃燒器組件嚴重燒毀。
4. 燃燒器組件周圍被回火的熱氣燻黑了。
5. 空氣擴散器積滿了碳屑，顯示鍋爐的燃燒性能差。
6. 燃燒器嘴沾著燃油，顯示燃燒器嘴漏油。
7. 爐膛耐火層的性能非常差。在火焰衝擊下，溫度變化過大，耐火磚的前端裂開。
8. 耐火物料熔化後，在爐膛頂的底部凝固積聚。
9. 鍋爐房用作更衣室，而且極為骯髒。

照片23.2 燃燒器嘴漏出燃油，
空氣擴散器積滿了碳屑

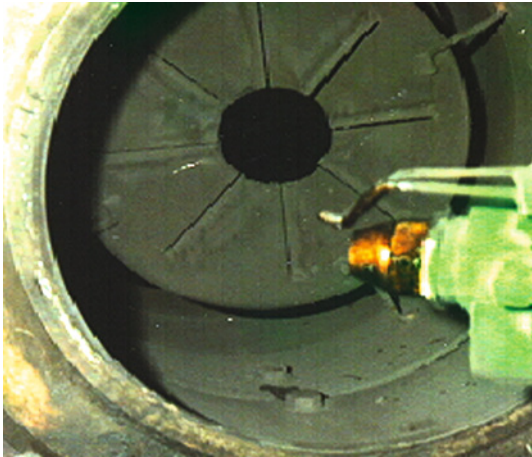
照片23.3 空氣擴散器和濕潤的燃燒器嘴

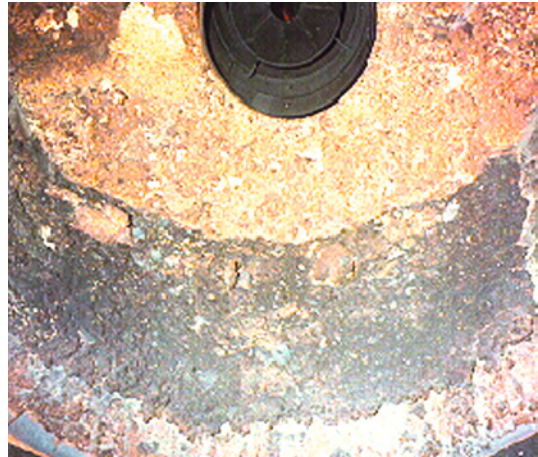
照片23.4 爐膛耐火層被燒毀

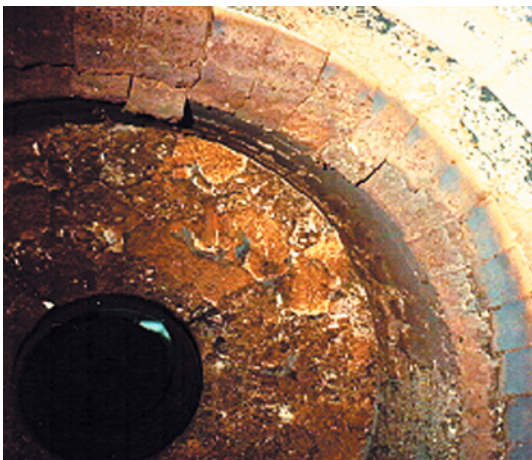
照片23.5 熔渣在爐膛頂積聚

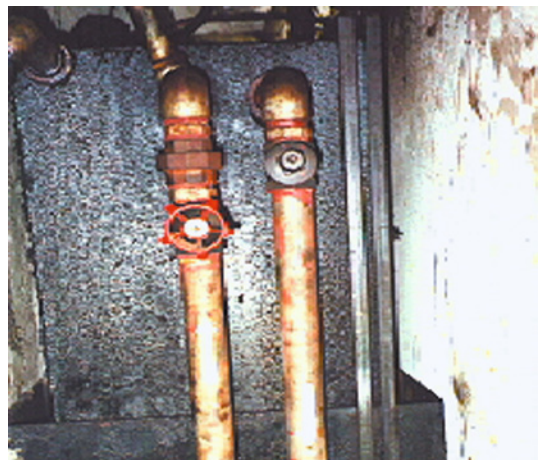
照片23.6 燃油缸、供應燃油管
和回流燃油管

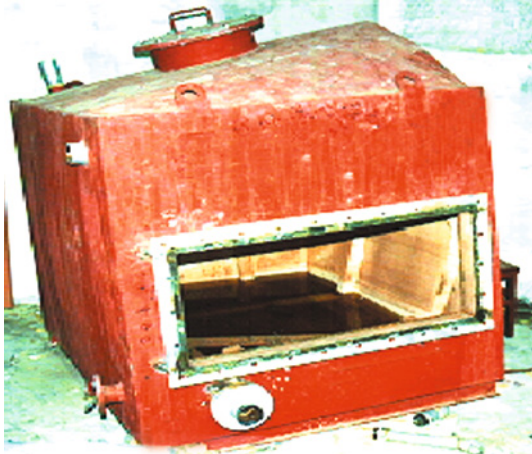
1. 排污缸嚴重變形，缸頂的一邊爆裂。
2. 排污缸的焊接不良。焊接的熔深未及焊縫的底部。
3. 排污缸的構造與安裝都未符標準。
4. 根據委任檢驗師的報告，排污缸曾作壓力達**200**千帕斯卡的水壓試驗。
5. 如鍋爐的排污旋塞全開，排污缸的容量和通氣管的大小都不能容納鍋爐排出的污水。
6. 排污旋塞全開，但沒有人監察鍋爐的操作。

照片24.1 排污缸變形和爆裂

1. 在簽發效能良好證明書前，委任檢驗師應確保鍋爐的輔助設備是按照認可的標準建造和安裝。
2. 如鍋爐及其輔助設備曾進行改裝，應於再次投入使用前，由委任檢驗師予以檢驗。

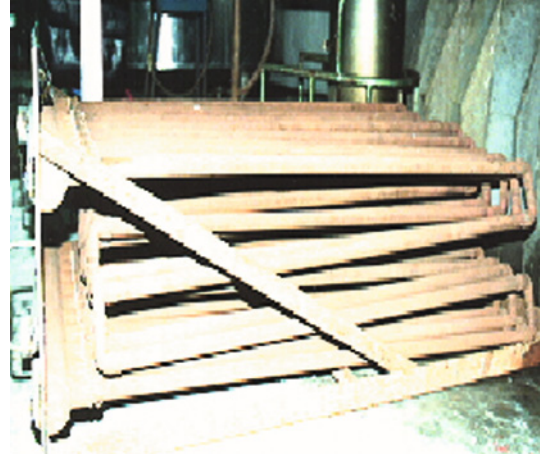
照片24.2 排污缸內的冷卻盤管

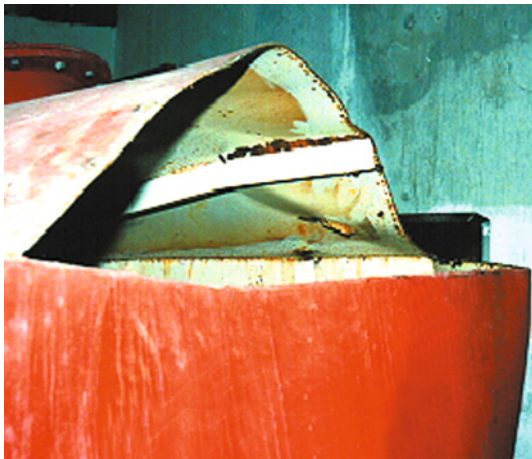
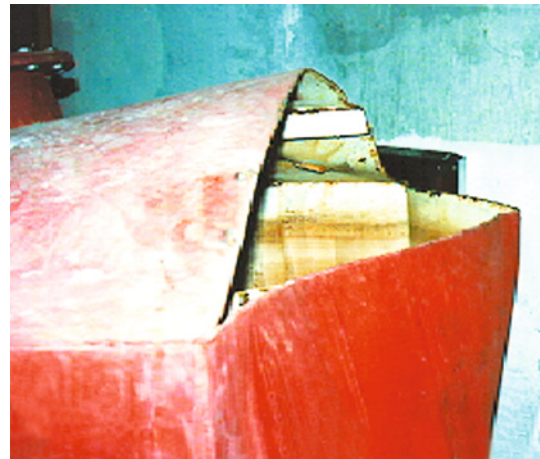
照片24.3和24.4

排污缸變形和爆裂

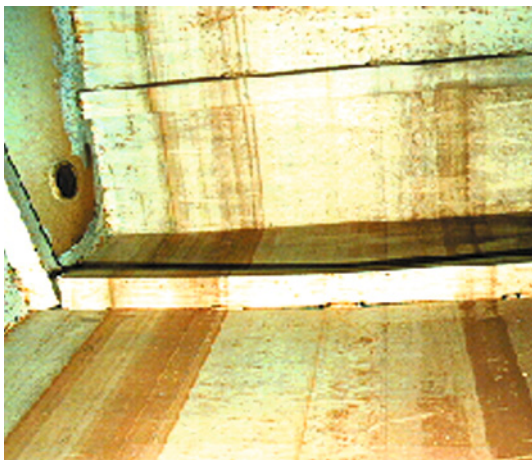
照片24.5 排污缸結構欠佳，
沒有安裝足夠的加強板

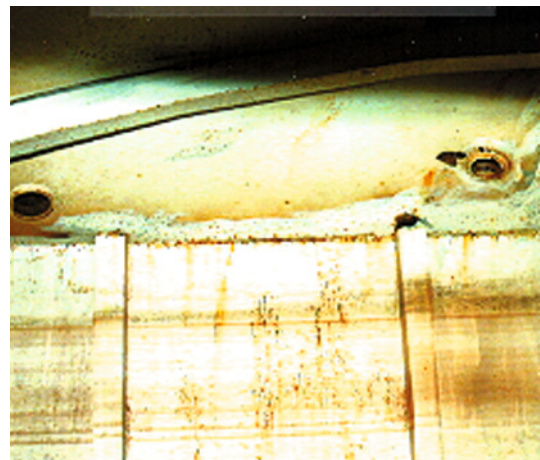
照片24.6 排污缸內已變形的加強板

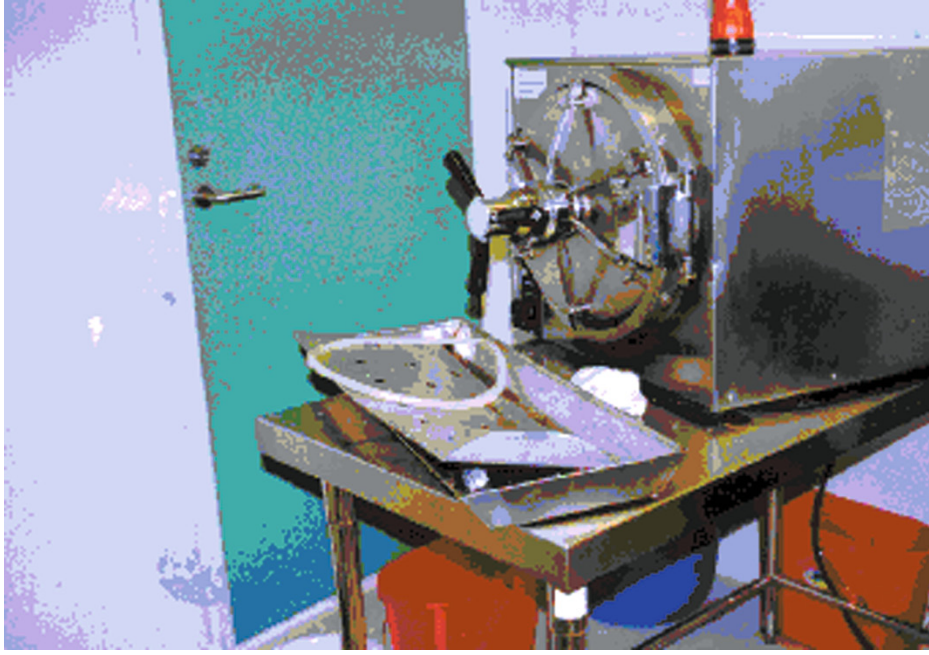
1. 該消毒爐未經登記，而且未設有防止爐門在受壓情況下打開的聯鎖安全裝置；
2. 兩名傷者均未有接受過適當的訓練；
3. 意外現場範圍並無張貼警告告示；
4. 職員沒有妥為遵行安全措施和指示；及
5. 職員在意外發生時，沒有使用適當的個人防護裝備。

照片25.1 沒有裝上壓力安全聯鎖的爐門

1. 須由熟悉消毒爐安全規定的人員操作消毒爐。
2. 在消毒爐旁張貼警告標誌和告示。
3. 必須嚴格遵守安全操作指示和履行有關預防措施。
4. 在操作消毒爐時，應使用合適的個人防護裝備。
