貨櫃搬運及倉庫業

職業意外致命個案集

本冊子由勞工處職業安全及健康部編印

2006年6月版

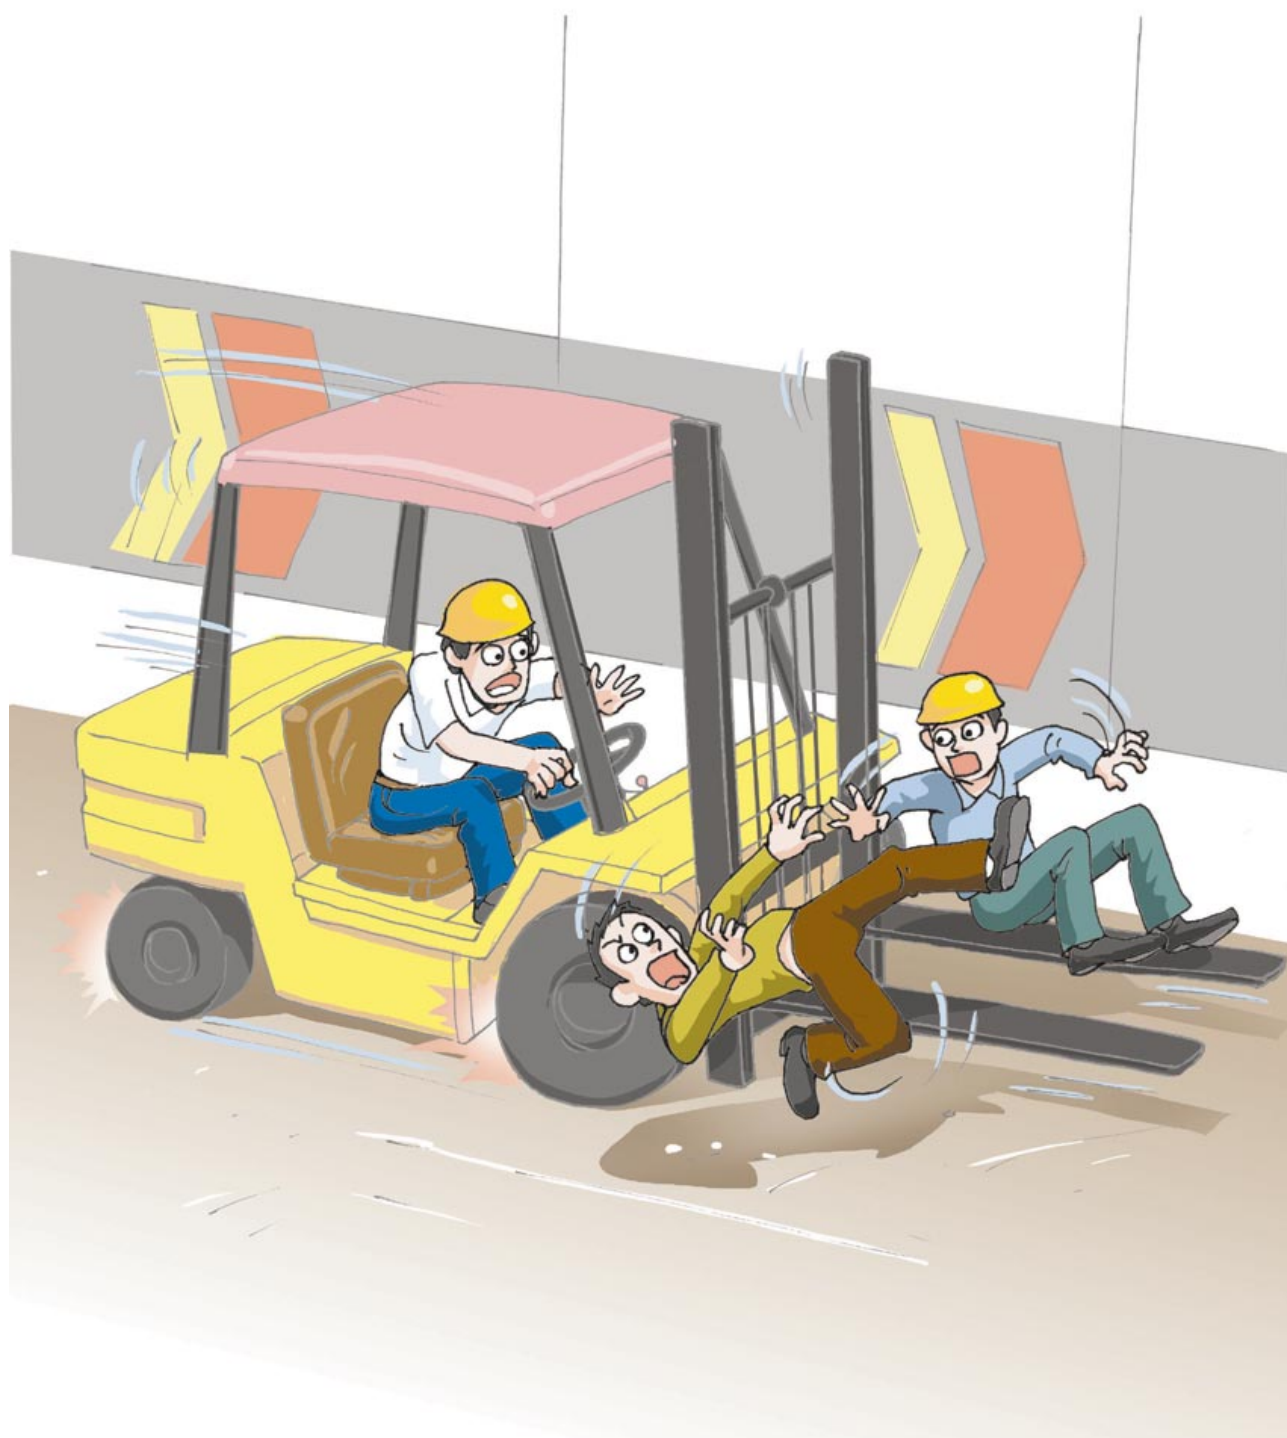
個案5

工人從叉式起重機的叉架墮下，被叉式起重車輾過。

死者在航空貨運中心負責搬運貨物。意外發生前，他和兩名同事在G9位置使用叉式起重車卸下貨物。工作完成後，他們再前往G53位置進行其他貨運操作。死者和其中一名同事分別乘坐在叉式起重車的兩個叉架上，由另一名同事負責駕駛起重車。在前往G53位置的途中，死者意外地失去平衡，從叉架跌落地面。駕駛叉式起重車的同事立即剎車，但無法即時制停車輛，死者下半身因而被叉式起重車輾過。

- 叉式起重車車身已貼有告示，提醒工人切勿乘坐在起重車的叉架上。
- 每名受僱的工人均已接受貨物搬運操作的安全培訓，包括禁止乘坐在叉式起重車的叉架。工人參與培訓課程期間，已獲發安全手冊及其他相關的單張。
- 工人明白叉式起重車不應作為代步工具，亦不得乘坐或站立在叉式起重車的叉架上。
- 有關叉式起重車操作員擁有約八年的操作經驗。
- 由G9位置前往G53位置的行車路路面是由混凝土鋪設，斜度和闊度也足以確保叉式起重車安全操作。

- (a) 應制訂及推行操作叉式起重車的安全工作系統。
- (b) 除了向工人提供資料、指示和培訓外，亦應建立有效的監察系統，確保工人全面執行安全工作守則和程序。
- (c) 每名工人也應與工作場地東主通力合作，謹慎照顧個人和可能因其工作行為或缺失而受影響的其他人士的安全與健康。

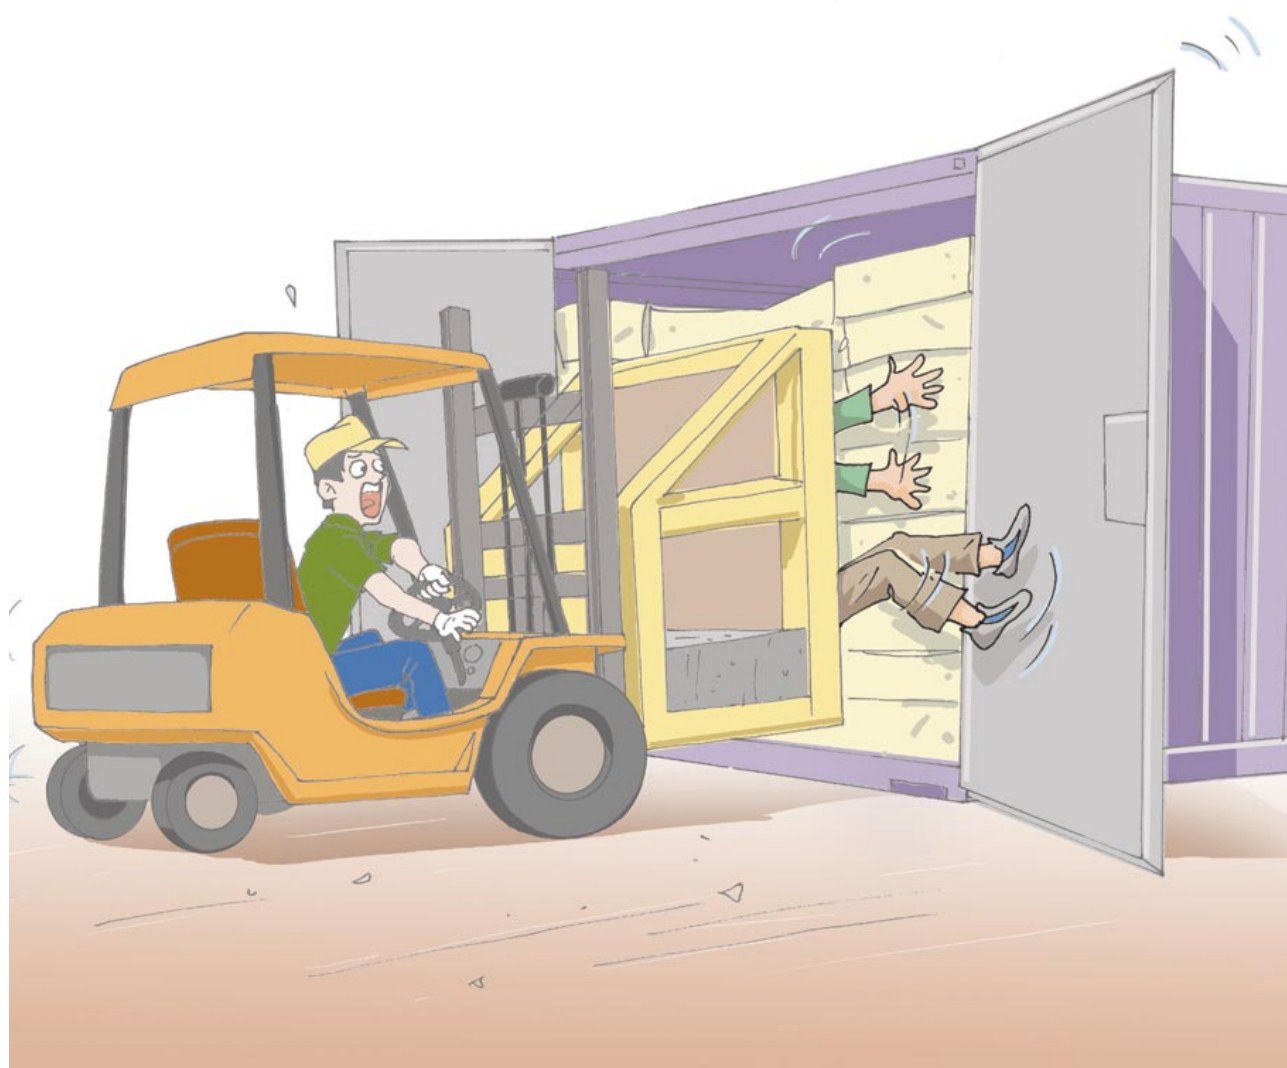
個案6

倉庫管理員被夾於叉式起重車和堆放在貨櫃內的貨物之間。

工人在貨櫃場內將貨物裝入貨櫃，而死者負責確保貨物正確地裝入有關貨櫃。意外發生前，死者檢查過貨櫃，發現貨物並未妥善地放入貨櫃，以致無法關上櫃門。於是，他安排一部前面設置了推進板的叉式起重車，將貨物推入貨櫃內。當起重機將貨物推入貨櫃時，死者被夾於推進板與貨櫃內的貨物之間。

- 叉式起重車的推進板是由金屬構架製成，底層是混凝土，表面則是直立金屬板，金屬板上沒有開口或孔眼。
- 操作員視線受阻，無法看清楚叉式起重車推進板前方的情況，只能有限地看到貨櫃較高部份的位置。
- 推進板必須升起，才能推動較高位置的貨物。在此情況下，駕駛者的視線會嚴重受阻。
- 現場沒有訊號員，協助叉式起重車操作員推壓貨物。

- (a) 應將貨物妥善裝入貨櫃，以免造成堵塞，無法關上貨櫃門。
- (b) 應評估風險以確認潛在危險，同時制訂適當的安全工作程序，確保推壓貨物工人的安全。
- (c) 將貨物推入貨櫃的推進板，應經過適當的設計和建造，設有開口或孔眼，確保不會阻擋叉式起重車操作員的視線。
- (d) 如叉式起重車操作員視線受阻，無法看清楚前方的情況，應指派訊號員協助進行推壓工作。

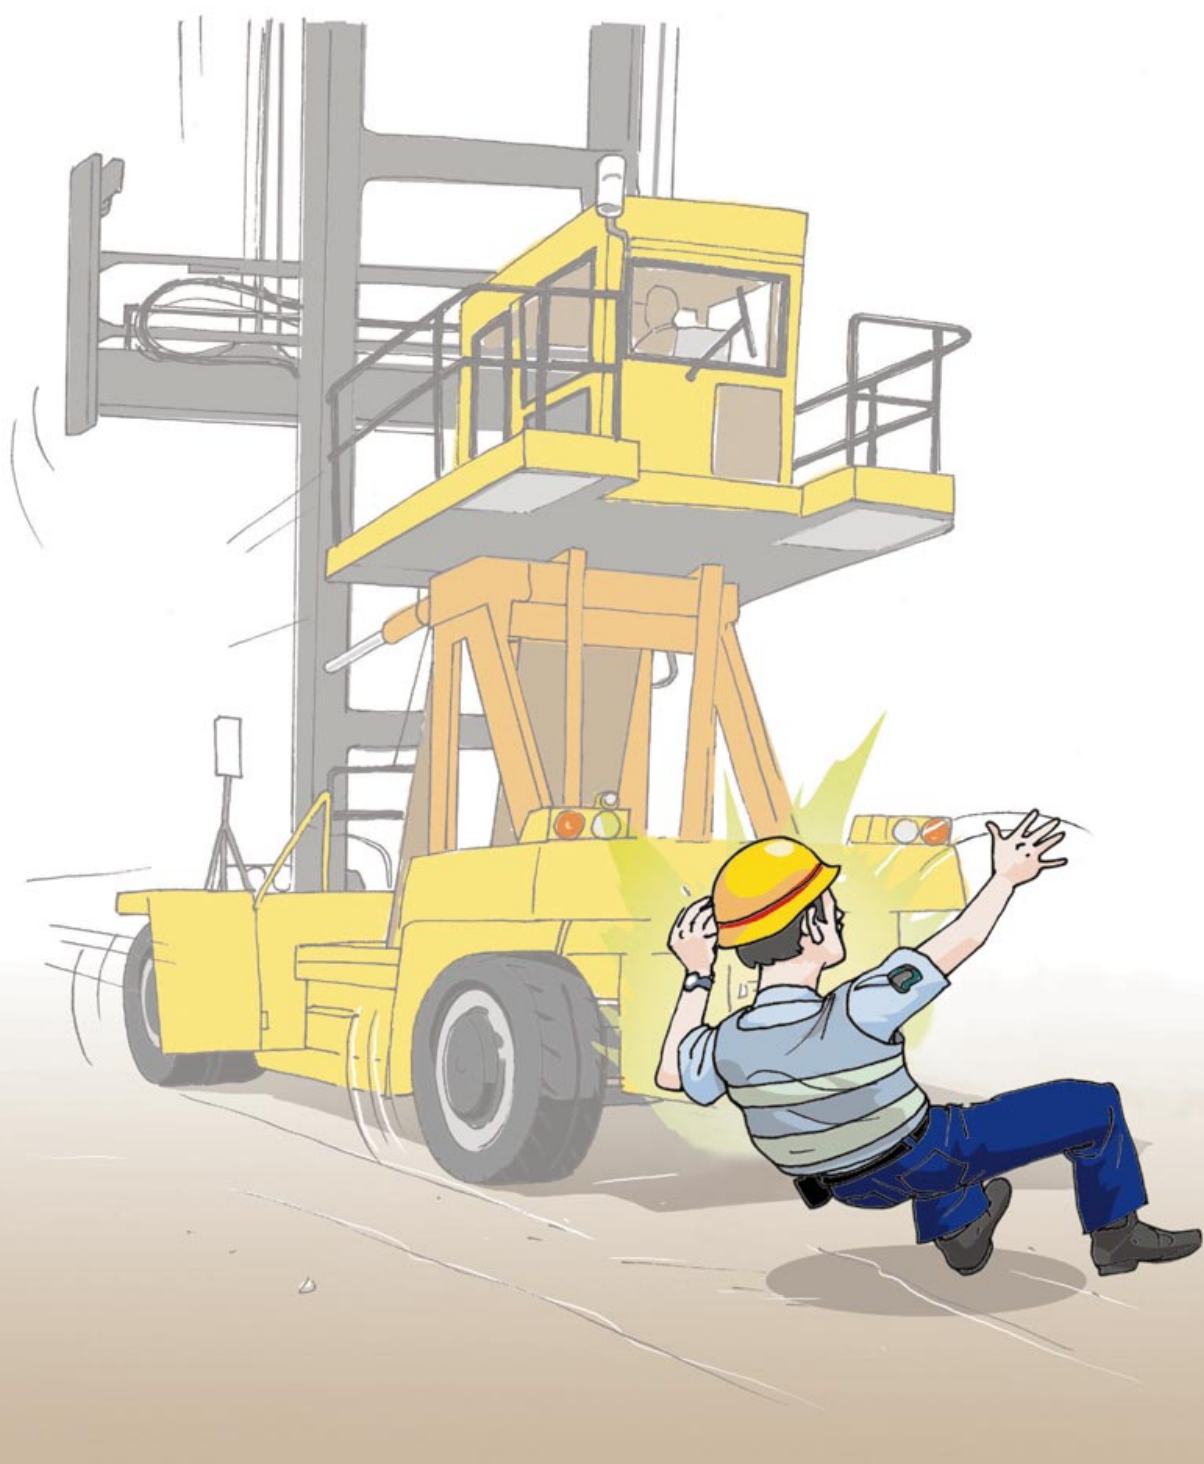
個案8

護衛員在貨櫃場被鷹式起重機撞倒及輾過。

死者是護衛員，負責指揮貨櫃場的交通，以及記錄進入貨櫃場的貨櫃車資料。護衛亭附近有一處空地，給鷹式起重機搬移貨櫃。死者每天要經過該空地前往洗手間。意外發生時，一部鷹式起重機正在空地上操作。操作員當時剛搬好一個貨櫃，正將鷹式起重機倒後，準備提起另一個貨櫃。死者剛巧經過空地，被鷹式起重機撞倒及輾過。

- 貨櫃場沒有實質的隔離設施，防止其他人士進入空地；亦沒有張貼嚴禁進入空地的警告。
- 死者從未被警告有關鷹式起重機操作所引致的危險，也沒有獲提供確保其安全所需的資料和指示。
- 貨櫃場管理人員未有就死者每天經過空地前往洗手間採取任何行動。
- 鷹式起重機操作員的部份視線被直立桅桿的左右柱阻擋，令起重機前方出現多個盲點。
- 鷹式起重車兩側裝有凸鏡，以便操作員觀察起重機背後的情況。可是側鏡背後的部份視線被駕駛室阻擋，因此後方亦有多個盲點。

- (a) 鷹式起重機的操作範圍應加以圍封，防止其他人士進入。
- (b) 應為貨櫃場從業員提供適當的培訓，並給予確保其工作安全與健康所需的資料和指示。
- (c) 推行監察系統，確保無人在貨櫃搬運期間進入工作範圍。
- (d) 在鷹式起重機加裝適當的設備，讓操作員看清楚起重機前後兩方的情況。
