香港锅炉及压力容器

意外个案

概览

劳工处
职业安全及健康部

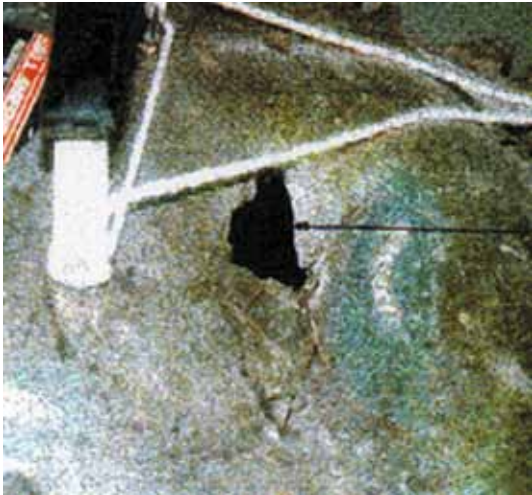
照片1.1 安全阀的洞口被弄穿

1. 煲盖变形和裂开。煲盖的封环边破裂，盖面的手柄亦变形。
2. 压力计损毁，停气阀不见了。
3. 该压力煲的底部裂开，六个紧锁螺栓的螺栓轴折断。
4. 该压力煲用来煲凉茶出售，因此受《锅炉及压力容器条例》管制。该压力煲归入特定用途锅炉的级别。
5. 根据调查的结果，估计当时使用压力超过450千帕斯卡。
6. 该压力煲的安全阀被换为停气阀。安全阀被移去后，洞口由螺栓及螺帽堵住。假使没有移去上述的安全装置，煲内过量蒸汽所产生的压力当可被放出，而爆炸亦可避免。
7. 爆炸引致凉茶店楼上的储物室大大损毁，堕下的玻璃碎片更轻微伤及一名在等候区的女婴。
8. 操作指示只有英文本。该压力煲的拥有人不懂英文，唯有按照压力煲售货员的口头指示来操作压力煲。

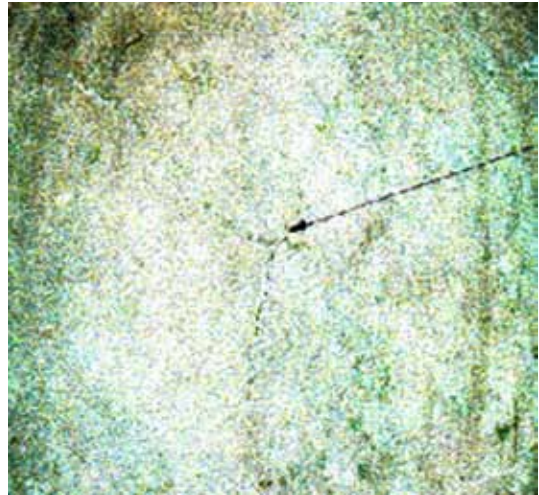
照片1.2 压力煲底部的裂痕

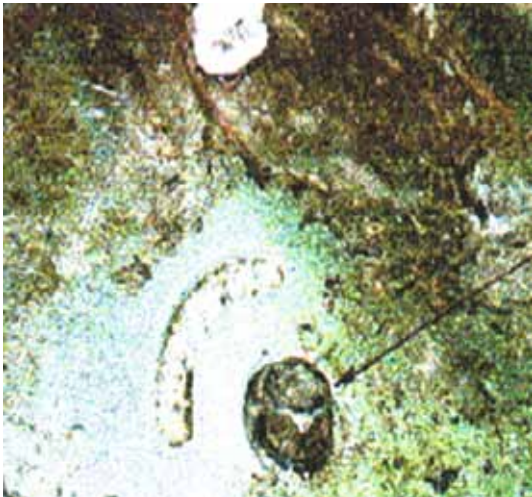
照片1.3 释压阀的洞口被螺栓及螺帽堵住

1. 必须向锅炉及压力容器监督申请登记任何锅炉及其辅助设备，并须由委任检验师发出效能良好证明书。
2. 必须由合格人员操作锅炉及其辅助设备。
3. 在没有事先徵得锅炉及压力容器监督同意的情况下，不得改动锅炉的压力部件。

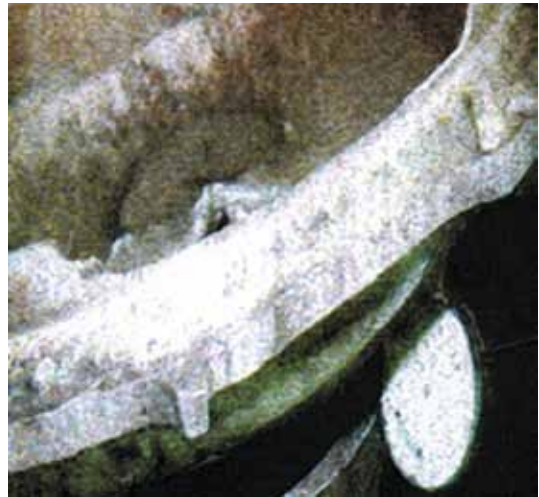
照片1.4 破裂的煲盖封环边

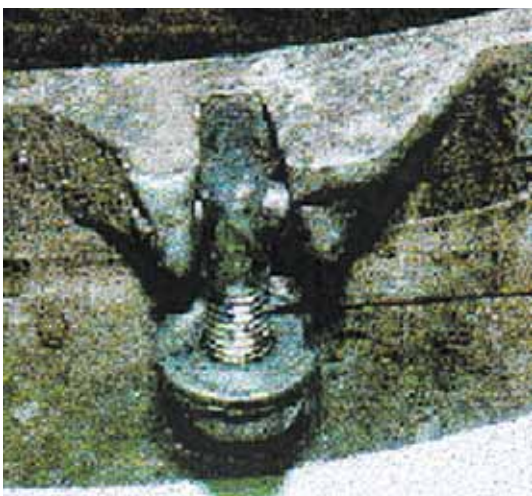
照片1.5 螺栓轴及紧锁螺栓

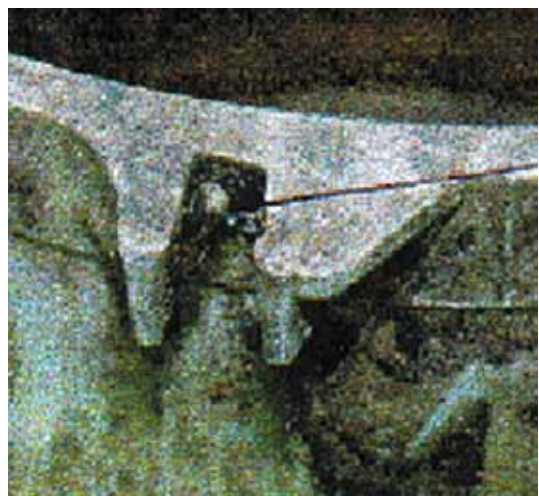
照片1.6 折断的螺栓轴

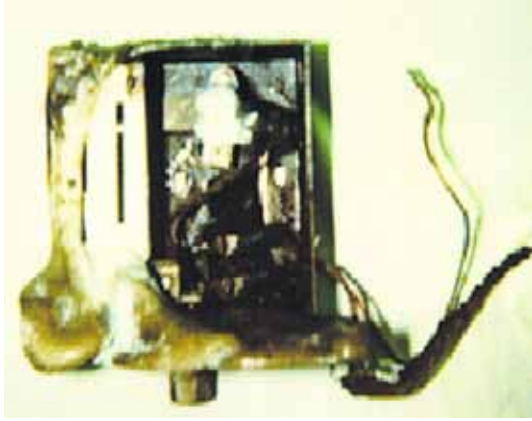
1. 从调查结果推断出，压力开关掣是引起火警的最初源头。
2. 压力开关掣的水银胆因电线短路或过载而破裂，引致锅炉控制板里面起火。

照片2.1 烧焦的压力开关掣

1. 向锅炉的拥有人及操作员发出通告，告知他们在锅炉控制板里面的压力控制器具有潜在火警危险。
2. 向委任检验师发出通告，提醒他们注意有关方面的事宜。

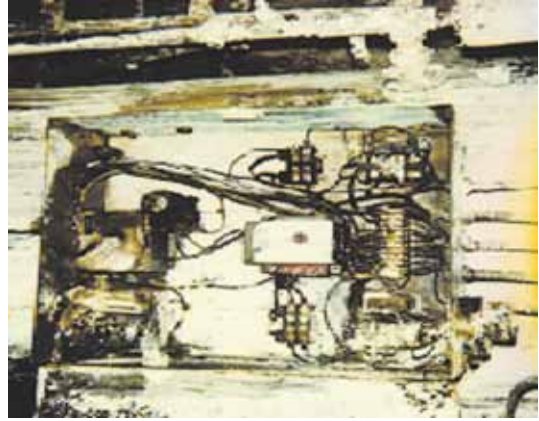
照片2.2 损毁的控制板

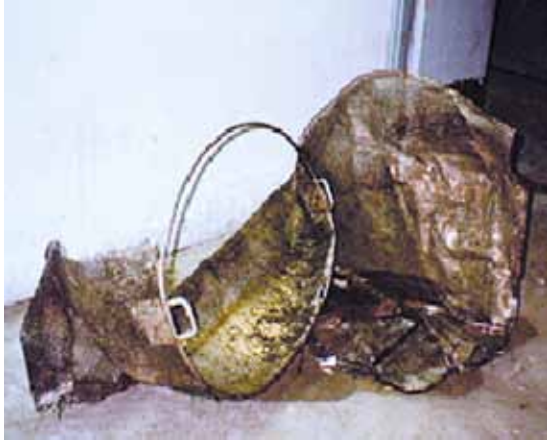
照片3.1 损毁的压力煲隔滤器

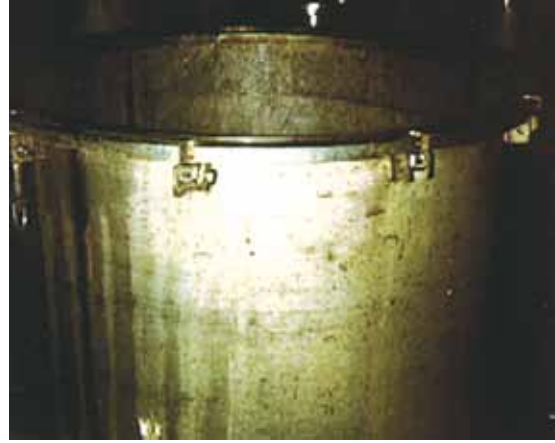
照片3.2 破裂的螺栓及轴套座

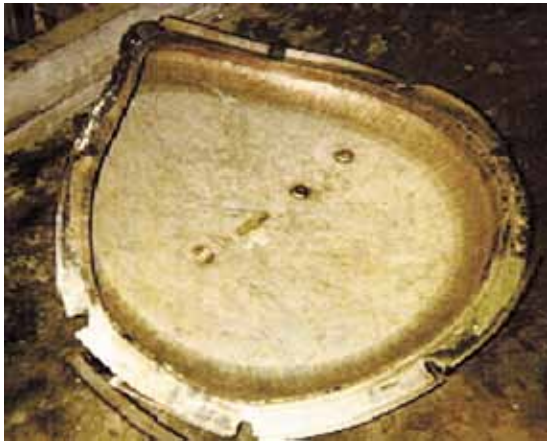
照片3.3 损毁的压力煲盖连配件

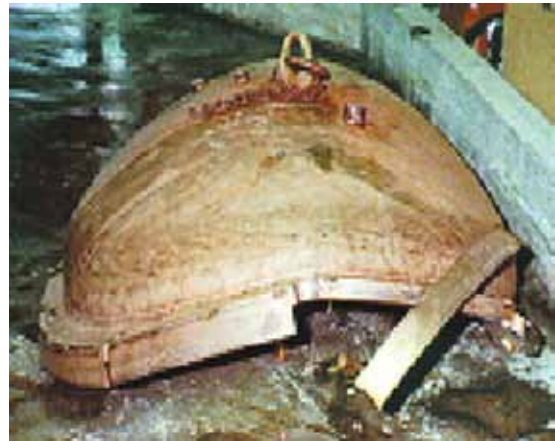
照片3.4 损毁的压力煲盖（不连配件）

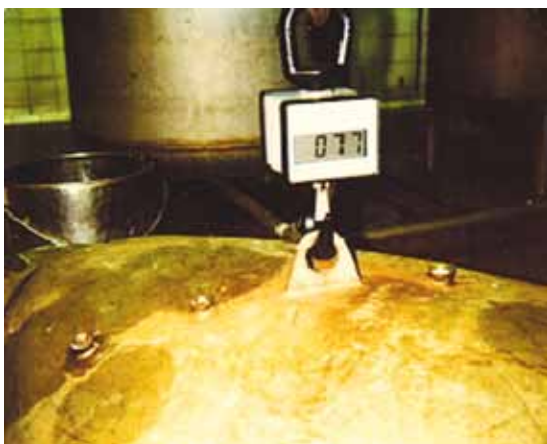
经调查后，在发生爆炸前，压力煲内的压力估计为高于大气压力的770千帕斯卡。当时安全阀的机能失常。爆炸是由于安全阀操作失当及保养欠佳所致。由于压力煲是可完全密封的，加热时，压力煲内会产生蒸汽。压力煲配有安全阀及压力计，故属于特定用途锅炉的级别。

照片3.5 把压力煲盖量重，
以测定爆炸的压力

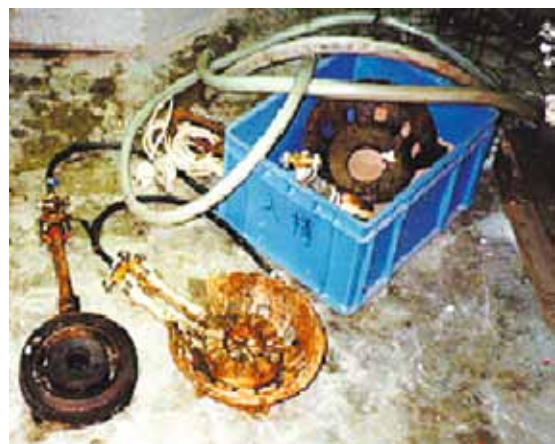
照片3.6 石油气炉

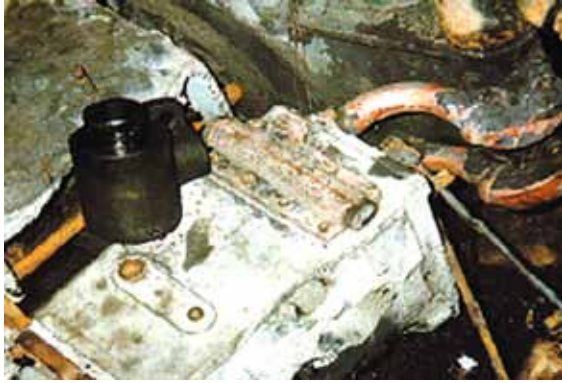
1. 自从该锅炉改用柴油作燃料后，便发现有少量燃油渗出。
2. 锅炉损毁轻微，只有燃料燃烧装置及相关的控制板损毁。
3. 虽然无法确定失火的原因，但是燃油渗漏可能是其中一个因素。

照片4.1 烧毁的燃烧器装置

1. 恰当维修每个锅炉及其辅助设备；
2. 如有渗漏燃油的情况，应马上纠正。

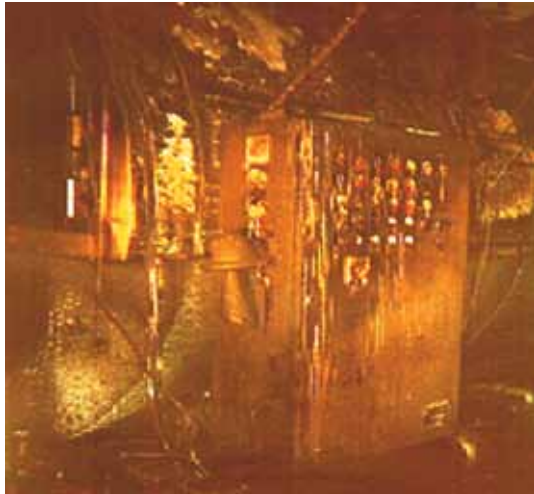
照片5.1 锅炉的损毁情况

- 1. 恰当维修所有锅炉和压力容器及其辅助设备。**
- 2. 即时更换任何损坏的燃油阀门。**

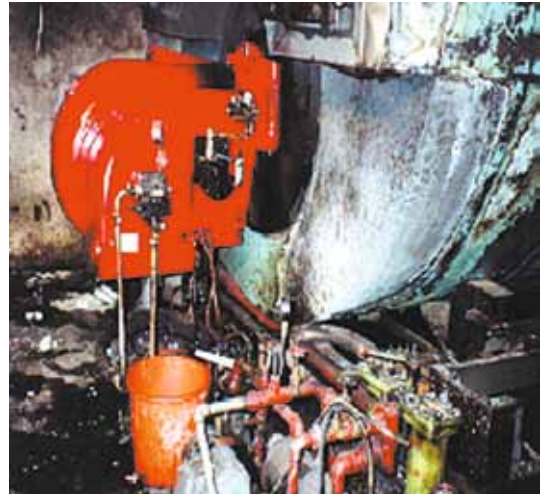
照片5.2 锅炉及燃油系统的损毁情况

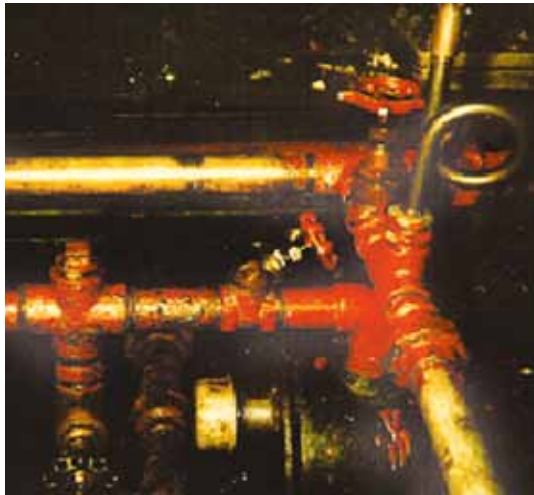
该名锅炉操作员在拧紧阀帽以停止燃油的泄漏时，不留神把阀帽拧得过紧，使阀帽和阀壳之间的螺纹剥裂。当该名锅炉操作员进一步拧紧阀帽时，阀帽无法扣紧阀壳，被受压的燃油推出阀壳之外。

照片5.3 回油阀的原本位置

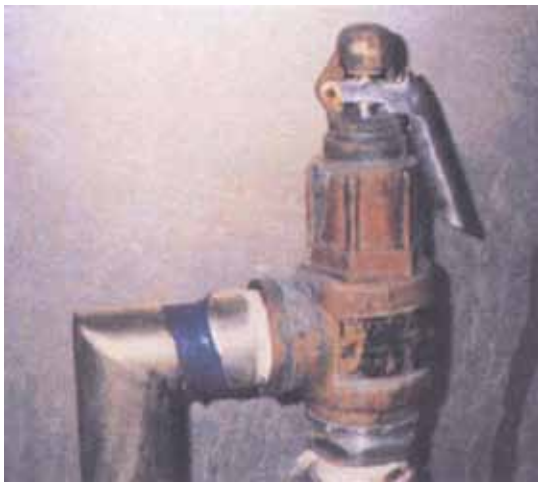
1. 有两名合格人员持有有关的合格证书。
2. 受害人在事发时独自操作蒸汽染色机，但并未持有合格证书。
3. 蒸汽染色机的安全阀已失去封条，刻度盘温度计所设定的联锁安全操作温度，较可设定的最高温度摄氏85度高出摄氏7度。
4. 工序完成后，蒸汽染色机内仍留存大量热水。
5. 适当调校的安全阀在压力达450千帕斯卡时应会打开，但事发后以700千帕斯卡的压力测试时，安全阀并没有打开。
6. 刻度盘温度计失灵，显示温度较实际量得的温度低摄氏12度。

照片6.4 安全阀的封条不见了

1. 雇用足够的合格人员操作蒸汽容器（蒸汽染色机）。
2. 为雇员提供训练，协助他们取得有关合格证书。
3. 恰当维修每个蒸汽染色机及其辅助设备。

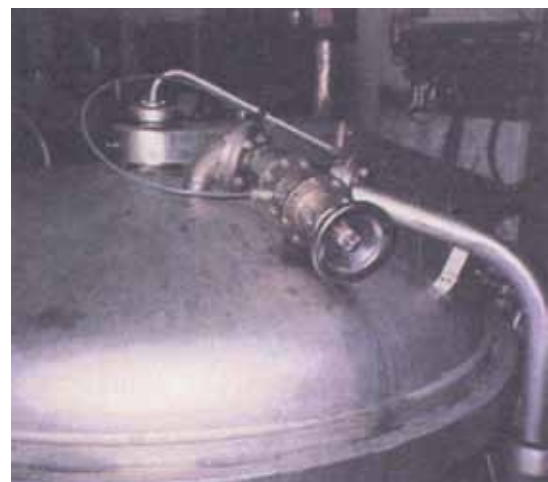
照片6.5 缸盖上的气动溢流阀

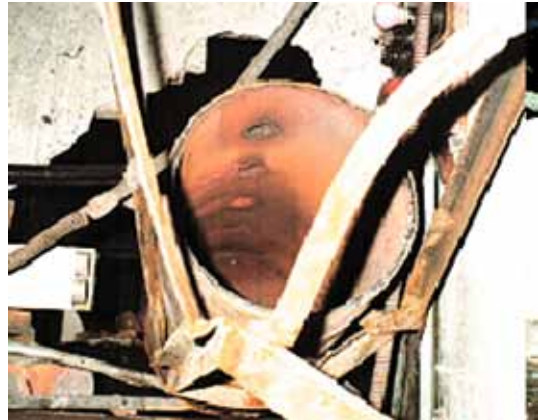
照片7.2 蒸汽歧管的端视图

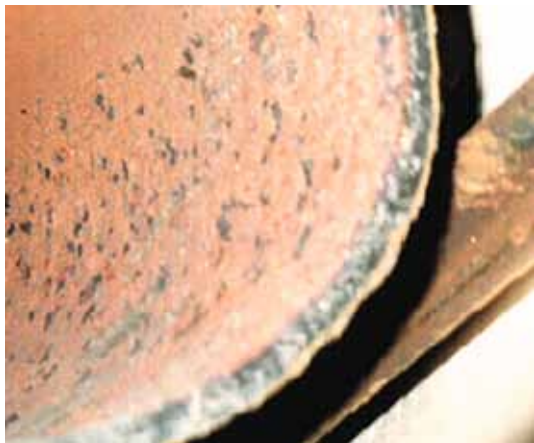
1. 蒸汽歧管端板的焊接边缘的预整加工差劣，而蒸汽歧管端板的焊接手艺亦很差。
2. 在蒸汽歧管端板的焊接处发现焊缝的根部并没有完全焊透。焊接欠佳，加上不正确操作蒸汽装置及辅助设备，可能是导致歧管焊缝爆裂的原因。如蒸汽歧管没有适当地排水，水锤现象亦可能损坏端板。
3. 歧管安装于工作地点离地面两米高的地方。
4. 这些锅炉并未向锅炉及压力容器监督登记，因此锅炉、辅助设备及喉管全没有经由任何委任检验师进行检验及试验，以证明能够按可使用压力安全操作。
5. 这些锅炉是在没有合格人员直接监管下及没有有效的效能良好证明书的情况下操作。

照片7.3 显示蒸汽歧管的爆裂边缘的近距离图

1. 向锅炉及压力容器监督登记所有的锅炉及其辅助设备，并持有由委任检验师发出的效能良好证明书。
2. 雇用合格人员操作锅炉及其辅助设备。
3. 恰当维修所有锅炉和压力容器及其辅助设备。

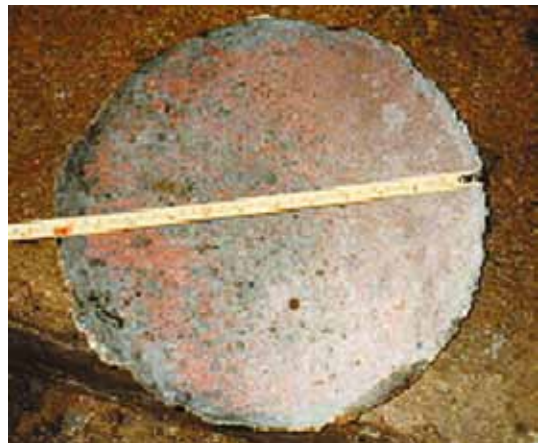
照片7.4 飞脱出来的蒸汽歧管端板

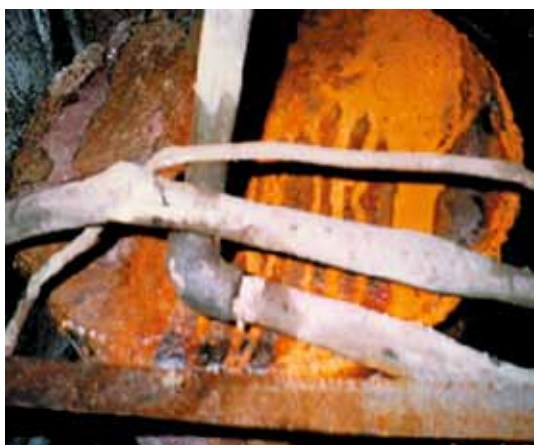
照片7.5 蒸汽歧管另一边的焊缝

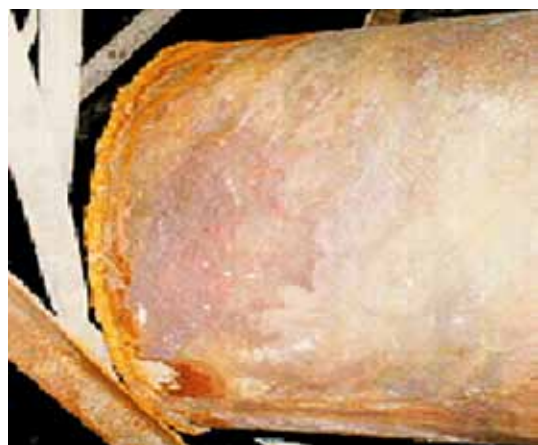
照片7.6 蒸汽歧管另一边的端板的端视图

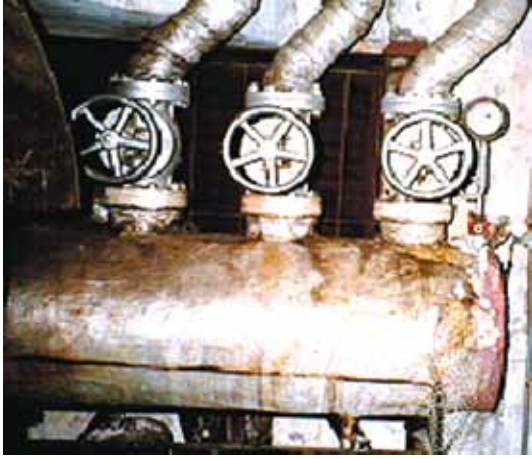
照片8.1 蒸汽歧管

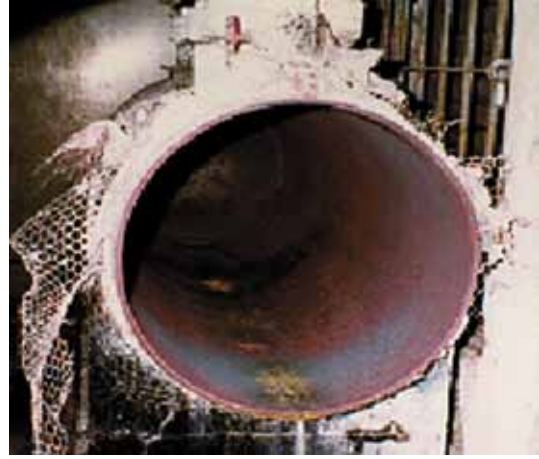
照片8.2 蒸汽歧管端视图

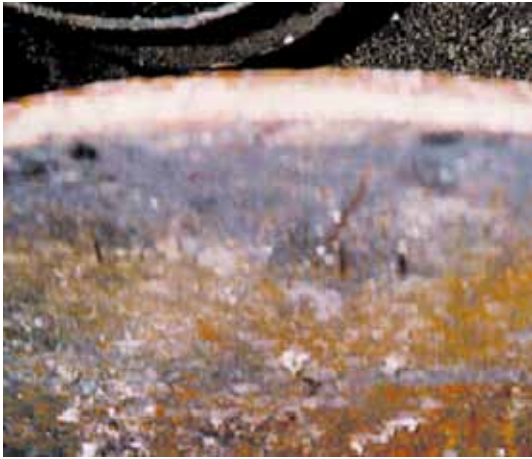
1. 两台锅炉表面上并无损坏。
2. 歧管端板的焊接手艺差劣，从爆裂的边缘可见焊接欠佳，焊缝的根部并没有焊透。
3. 当蒸汽歧管遇到蒸汽压力时，歧管端板便会稍微向外胀起，引致焊缝根部受到极大拉力。爆烈的蒸汽歧管是该锅炉的辅助设备的一部分，但没有按照规定的设计标准制造。
4. 该蒸汽歧管在投入使用前未经锅炉检验师进行水压试验及检验

照片8.3 从底部观察蒸汽歧管的边缘

1. 在检验锅炉时，委任锅炉检验师检验喉管系统（属辅助设备）。

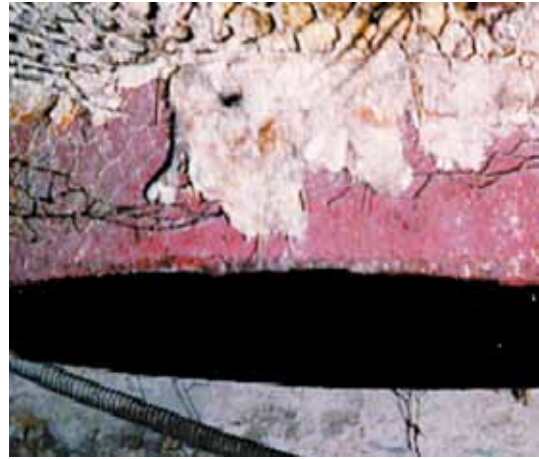
照片8.4 从顶部观察蒸汽歧管的边缘

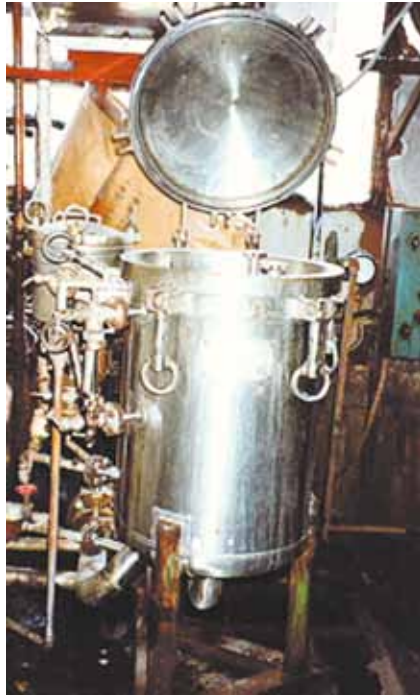
照片9.1 染纱缸的外貌和喉管

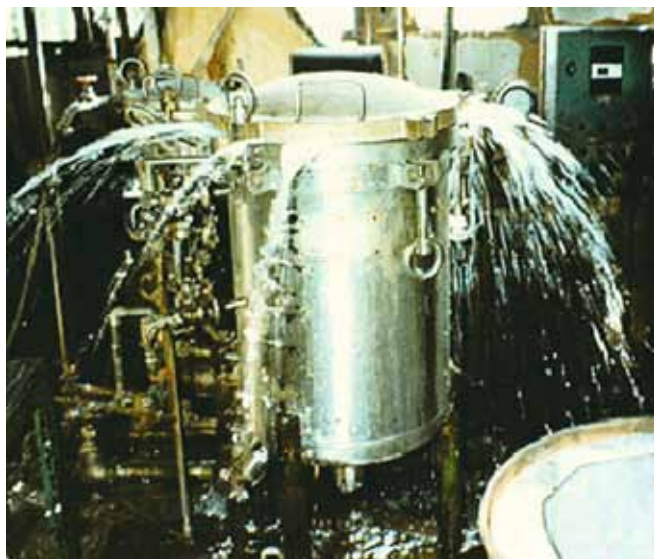
操作员没有遵守操作染纱缸的一般安全工作守则。染纱缸的缸盖以两个紧锁螺栓局部锁紧。在进行漂洗工序时，操作员以不正确的程序注入淡水，导致高温流体从没有完全关紧的缸盖四周涌出。高温流体溅在工人身上，把他严重烫伤。

照片9.2 重演意外发生时水如何从染纱缸溅出

1. 为确保染纱缸正常运作，拥有人应时刻恰当维修染纱缸，并应安装和定期检查所有安全设备。
2. 染纱缸应在蒸汽容器合格人员的直接监管下操作。
3. 拥有人应就染纱缸的安全操作，向操作员提供充足的训练。
4. 有关正确操作程序和安全措施的告示，应在染纱缸附近显明地展示，以供随时查阅。

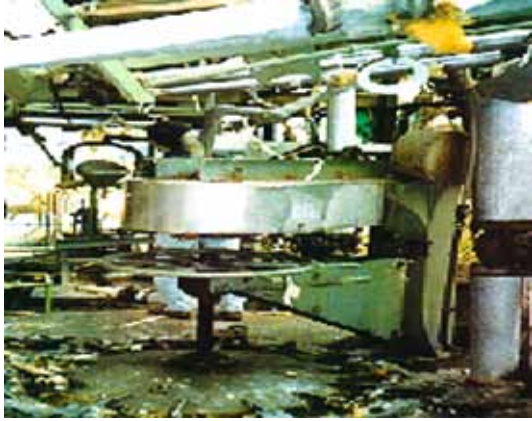
照片11.1 金属缸盖、起重装置和机械堆布机

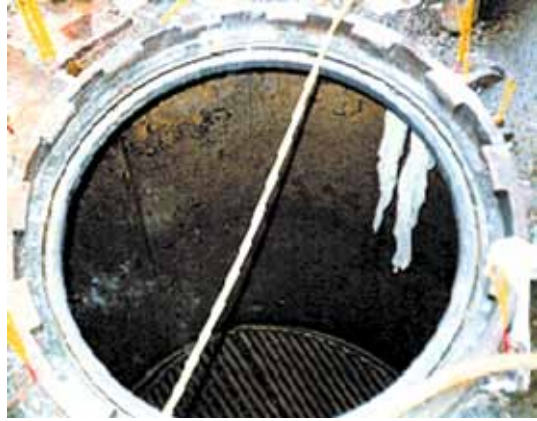
照片11.2 显示蒸汽洗涤缸内部的近距离图

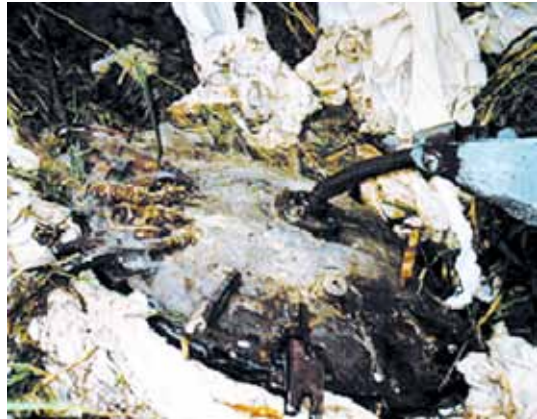
1. 在缸盖的七个卡口接耳中，有三个弯曲。起重轴亦弯曲。缸盖的五个紧锁螺栓的横销折断。洗涤缸的起重装置从垂直托架裂开出来，抛到公共停车场。间接加热蒸汽管和卡死的气阀飞脱出来，在15米外的储物间着地。

照片11.4 洗涤缸盖的起重轴弯曲

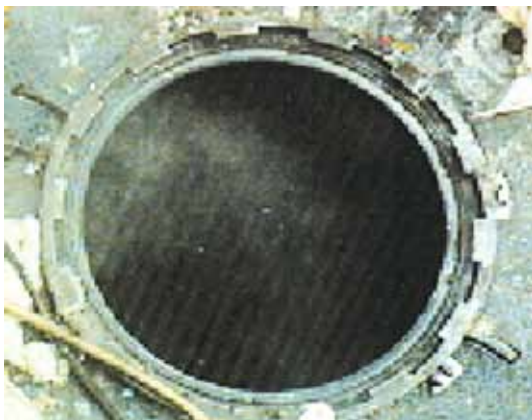
照片11.5 在缸盖的七个紧锁螺栓中，有五个折断

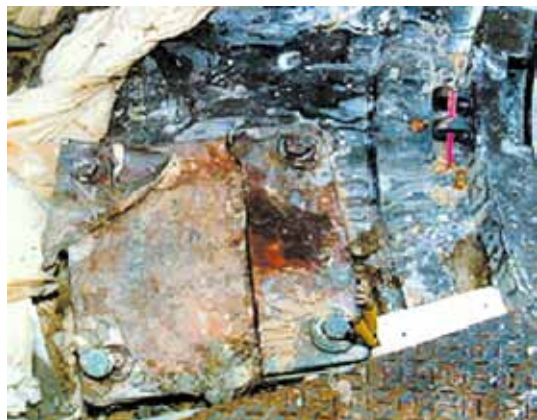
照片11.6 裂缝横跨铸铁托架的整块平底板

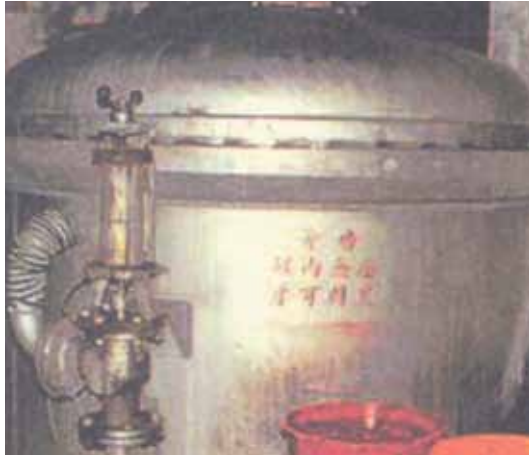
照片13.1 染色机(蒸汽容器)

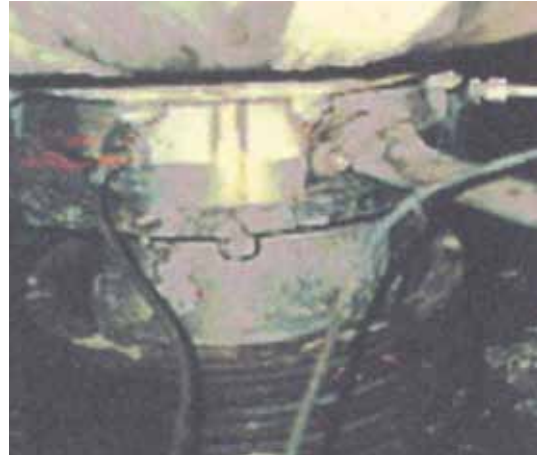
照片13.2 染色机底部

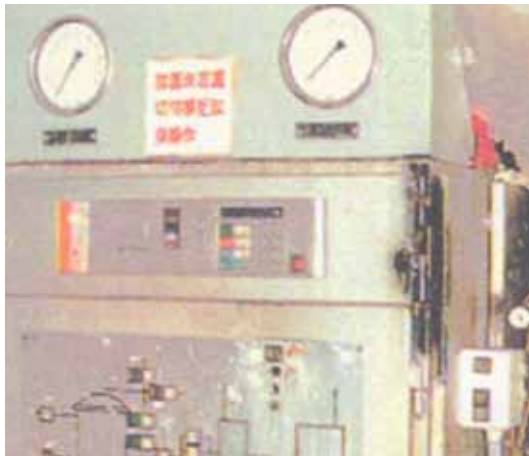
照片13.3 染色机的控制板

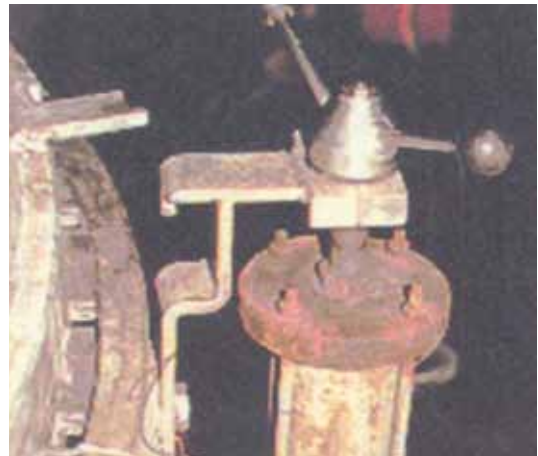
8. 水位掣没有妥为固定。
9. 缸盖四块定位板少了两块。
10. 机械联锁装置失灵，导致缸盖半开，缸盖在受压时都可被打开。
11. 没有水位显示器，恒温器的失灵，均减低染色机的操作安全。
12. 染色机经过改装，以增加装载量。
13. 蒸汽染色机的焊接位质素粗劣，拥有人的工人焊接不锈钢染色机时，只采用简单的电弧焊接法，而非适当的惰性气体作屏护的焊接法。
14. 工人没有遵从安全工作程序，在染色机仍处受压状态时打开缸盖。

照片13.4 没有联锁装置的溢流阀

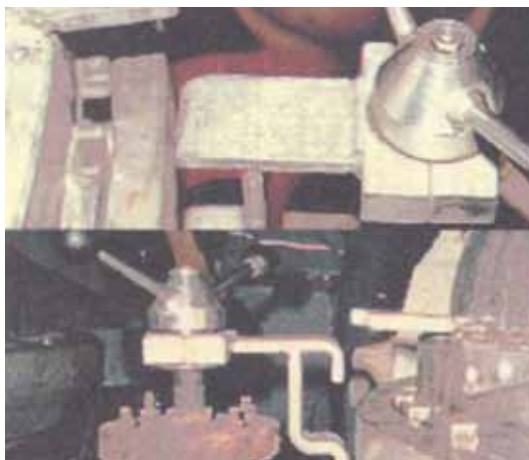
1. 染色机的缸盖已变形，不能完全盖好。
2. 凸缘及扣栓尖细的一端有刮痕。
3. 缸盖致动器的托架有裂痕。
4. 蒸汽及热水四溅，使四周的电力装置全部出现故障。
5. 安全阀失去封条。
6. 机械安全联锁板过短，未能发挥联锁功能。
7. 在齿轮盘附属装置每边及固定螺栓上的所有焊接位均见爆裂。

照片13.5 锁垫板过短，无法锁上

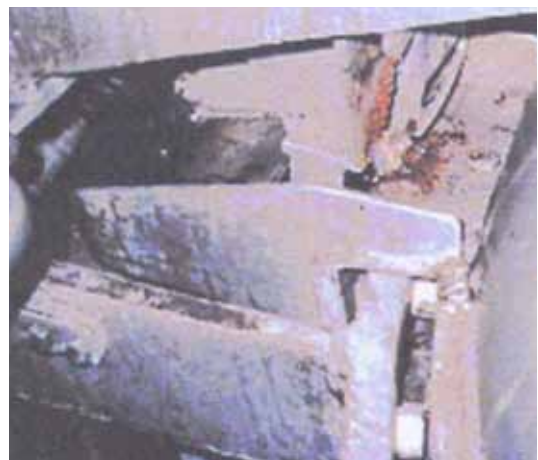
照片13.6 损坏的水位显示器、
损坏的导杆及其托架

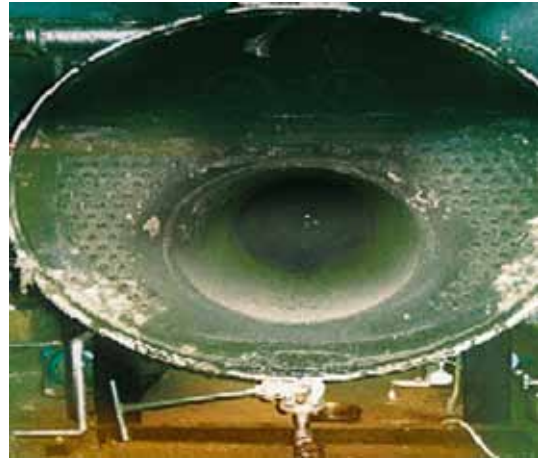
照片15.2 锅炉的后端视图

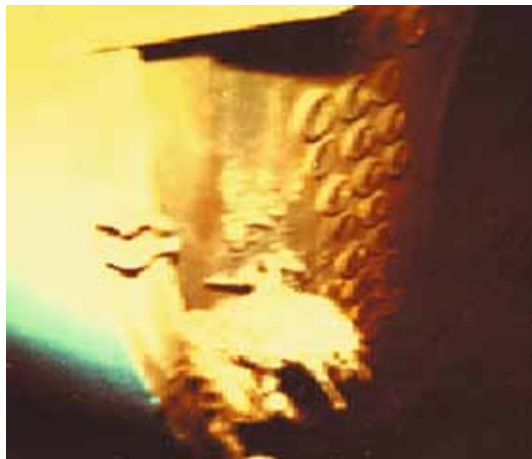
照片15.3 锅炉的端视图
(展示其中一个断裂的接耳)

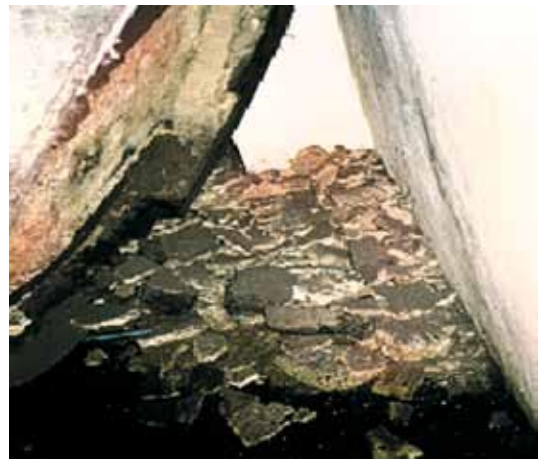
照片15.4 因爆炸而飞脱的尾端封盖和倒塌的耐火材料

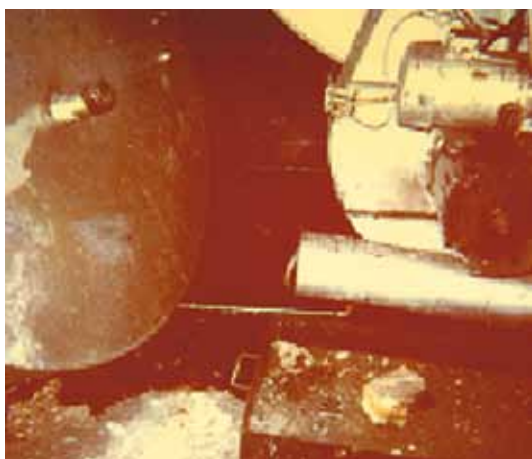
照片15.5 锅炉末端的封盖和损毁的燃烧装置照片

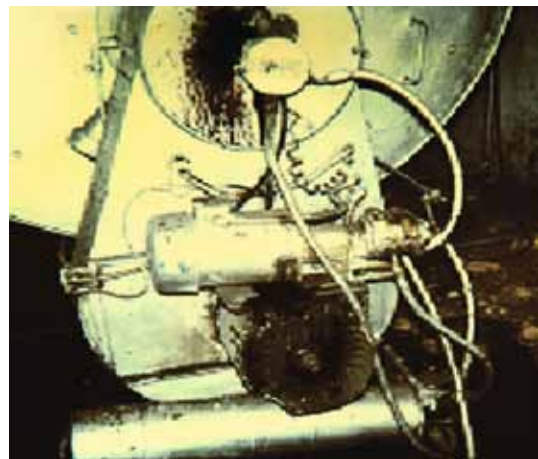
7. 石油气和空气混合物的浓度被稀释至爆炸限值，炉膛发生爆炸。
8. 炉膛发生爆炸的主因，是在每次点火前，炉膛都没有被彻底驱气。
9. 操作员没有依循安全工作和操作程序。
10. 并未发现炉膛、压力组件和锅炉的结构受损或变形。
11. 燃油燃烧装置轻微扭曲和凹陷。
12. 炉膛和烟管的表面覆盖著一层碳屑和氧化皮。

照片15.6 损毁的燃烧装置

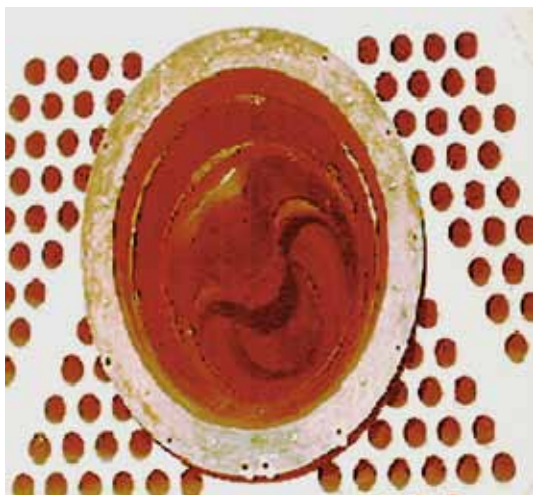
1. 爆炸是由于锅炉严重缺水所致，大部分的加热面因为没有被水覆盖而过热。
2. 炉膛凹陷，并最终破裂。
3. 给水控制器、低水位警报器和跳掣失灵是引发该次爆炸的主要原因。在低水位警报器内，浮标的杠杆及连动杆卡住了。水垢沉积于浮标箱、蒸汽喉管及水管内，使水位控制器及低水位断路装置不能发挥保护锅炉的作用。
4. 委任检验师在对锅炉进行法定检验时，并未试验有关安全装置。

照片19.1 锅炉炉膛的损毁情况

- 1. 委任检验师应于增加蒸汽后进行最后检验时，试验所有警报器及安全保护装置。**
- 2. 锅炉操作员应经常试验警报器及安全装置，并须恰当维修有关控制设备。**

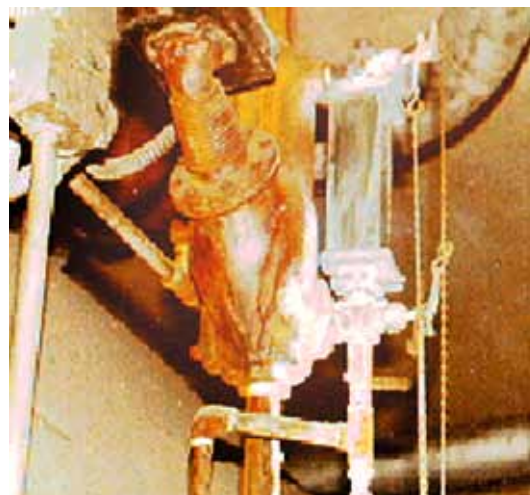
照片19.2 白色沉积物附于水镜的玻璃上

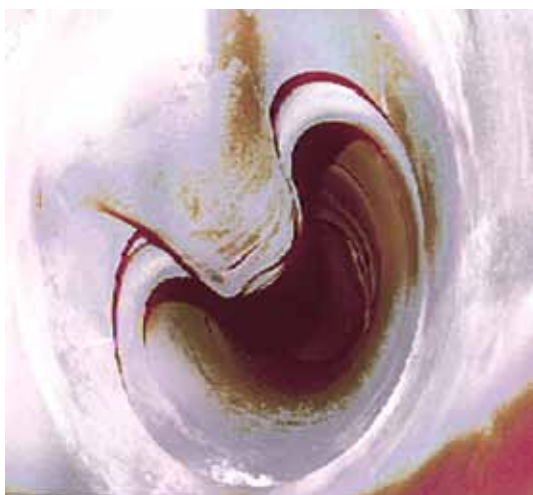
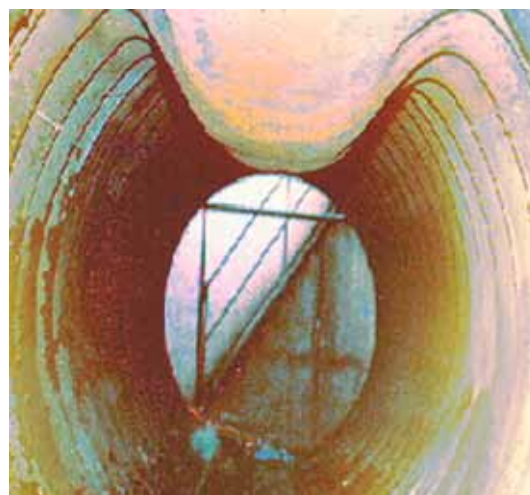
照片19.3及19.4

凹陷的炉膛（从两端检视）

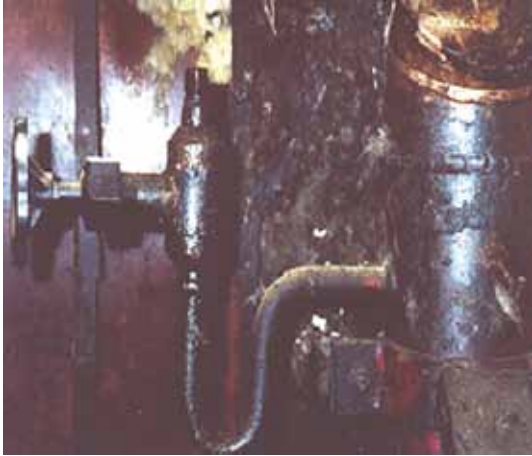
事发于一九九四年，热油循环泵出口连接压力计的地方出现热油泄漏，热油溅到炽热炉面，引起火警。操作员试图关闭压力计的隔离阀，但不成功，并被热油烫伤。消防人员接报到场救火。

照片22.1 连接压力计（已拆除作调查用）
的接驳处

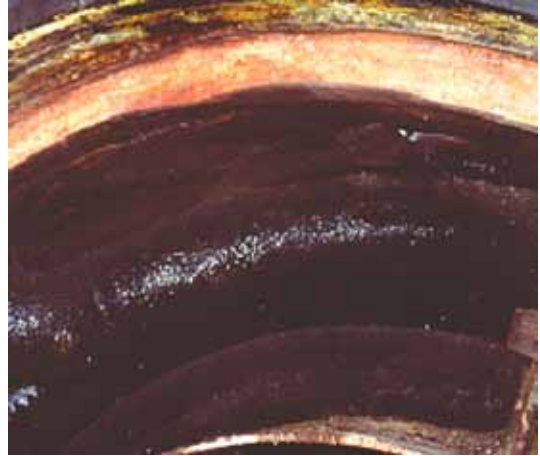
1. 起火的热油炉并无装设安全阀。
2. 在循环泵的底部并无装设存漏池。
3. 整个锅炉房遭严重焚毁和熏黑。所有辅助设备及电线均严重损毁，热油炉的外壳并出现贯通裂缝。
4. 该热油炉在没有安全阀的情况下运作。
5. 委任检验师并无进行彻底检验，而部分的检验工作更交由助手进行。

照片22.2 热油炉外壳的贯通裂缝

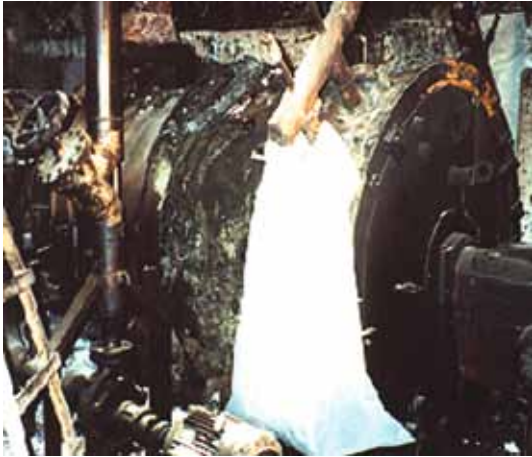
照片22.3 在循环泵的底部并无装设存漏池

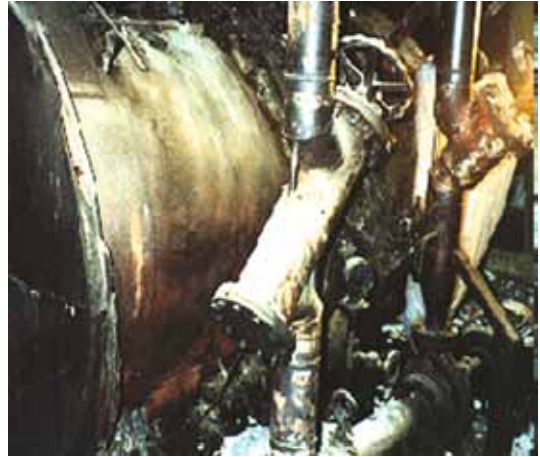
照片22.4 整个锅炉房遭严重焚毁

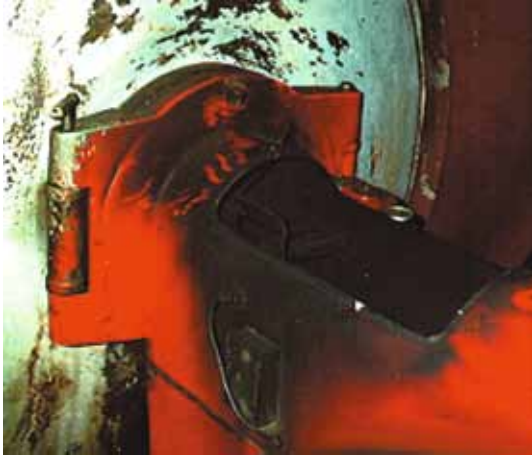
1. 在点火前，炉膛内驱气不足，未能把积聚于炉膛内的过量燃料清除，结果发生炉膛回火。
2. 一名工人轻微灼伤，另一名工人的面部严重烧伤，满面水泡。
3. 燃烧器组件严重烧毁。
4. 燃烧器组件周围被回火的热气熏黑了。
5. 空气扩散器积满了碳屑，显示锅炉的燃烧性能差。
6. 燃烧器嘴沾著燃油，显示燃烧器嘴漏油。
7. 炉膛耐火层的性能非常差。在火焰冲击下，温度变化过大，耐火砖的前端裂开。
8. 耐火物料熔化后，在炉膛顶的底部凝固积聚。
9. 锅炉房用作更衣室，而且极为肮脏。

照片23.1 燃烧器组件被烧毁和熏黑

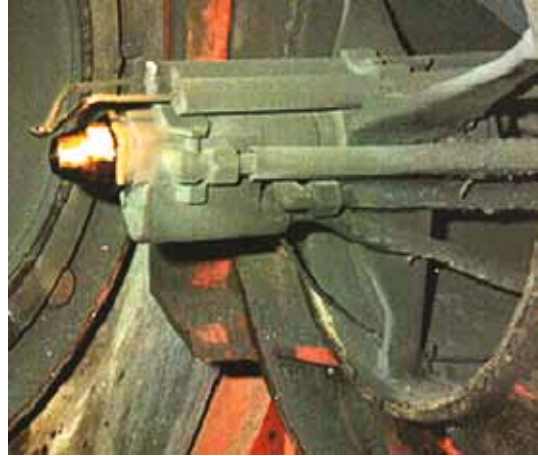
照片23.2 燃烧器嘴漏出燃油，
空气扩散器积满了碳屑

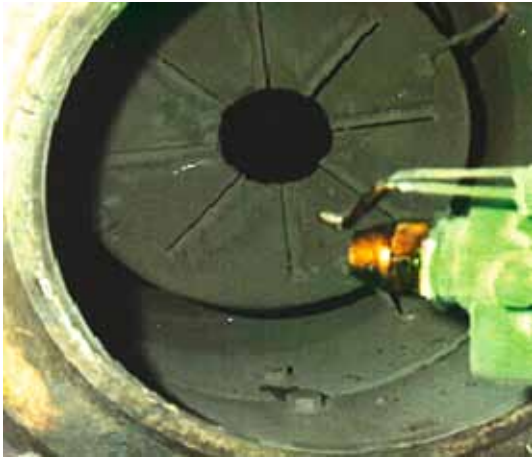
照片23.3 空气扩散器和湿润的燃烧器嘴

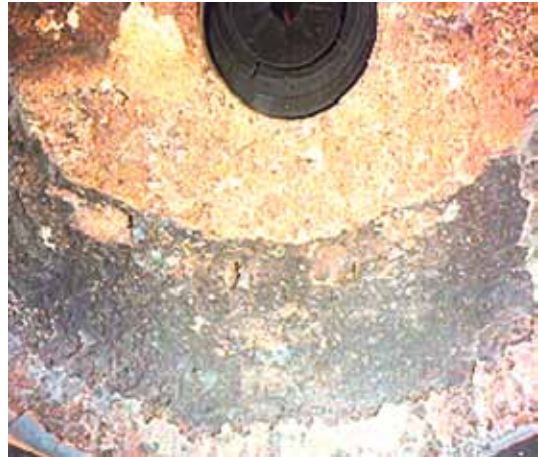
照片23.4 炉膛耐火层被烧毁

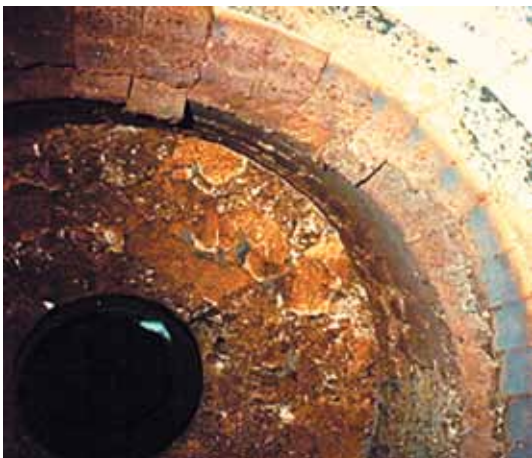
照片23.5 熔渣在炉膛顶积聚

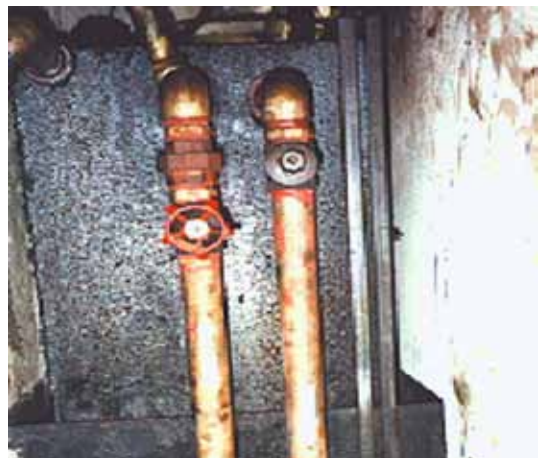
照片23.6 燃油缸、供应燃油管
和回流燃油管

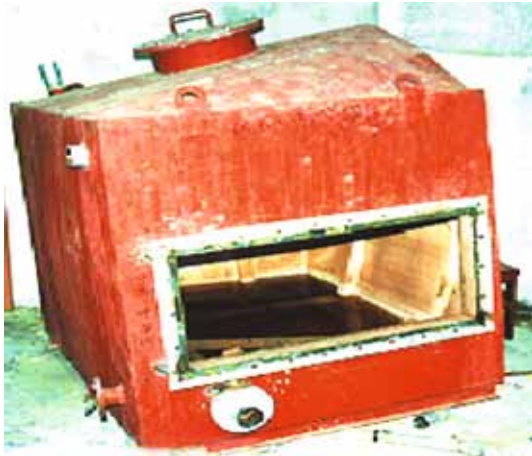
1. 排污缸严重变形，缸顶的一边爆裂。
2. 排污缸的焊接不良。焊接的熔深未及焊缝的底部。
3. 排污缸的构造与安装都未符标准。
4. 根据委任检验师的报告，排污缸曾作压力达200千帕斯卡的水压试验。
5. 如锅炉的排污旋塞全开，排污缸的容量和通气管的大小都不能容纳锅炉排出的污水。
6. 排污旋塞全开，但没有人监察锅炉的操作。

照片24.1 排污缸变形和爆裂

1. 在签发效能良好证明书前，委任检验师应确保锅炉的辅助设备是按照认可的标准建造和安装。
2. 如锅炉及其辅助设备曾进行改装，应于再次投入使用前，由委任检验师予以检验。

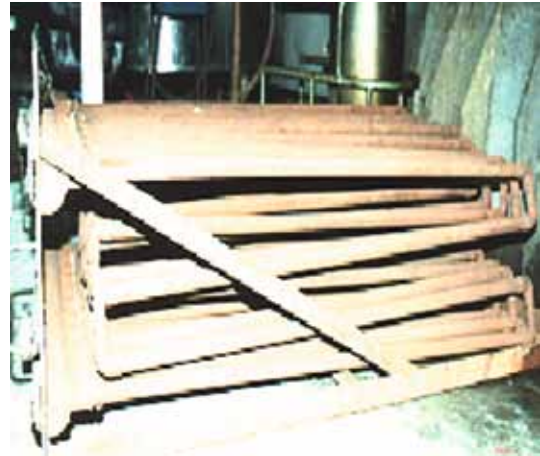
照片24.2 排污缸内的冷却盘管

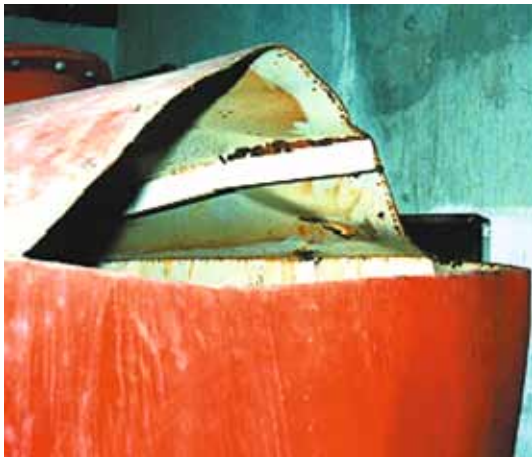
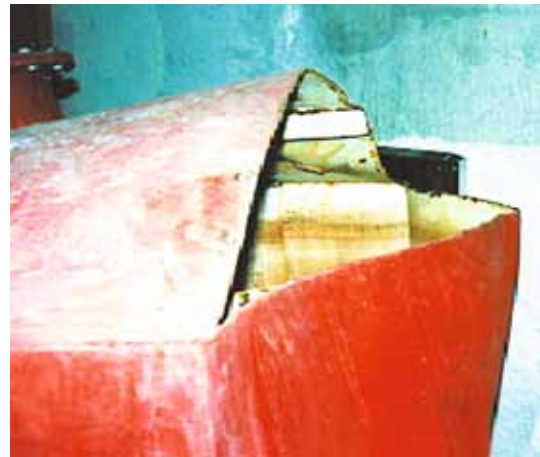
照片24.3和24.4

排污缸变形和爆裂

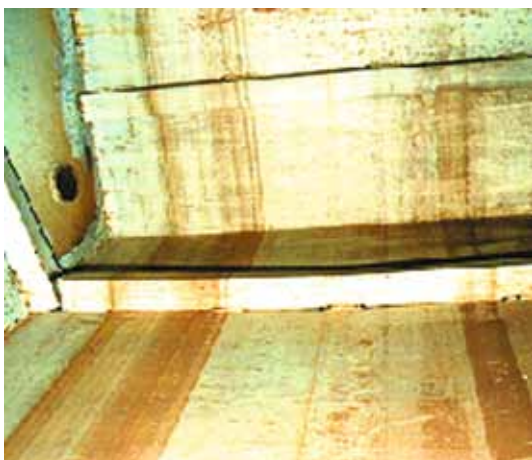
照片24.5 排污缸结构欠佳，
没有安装足够的加强板

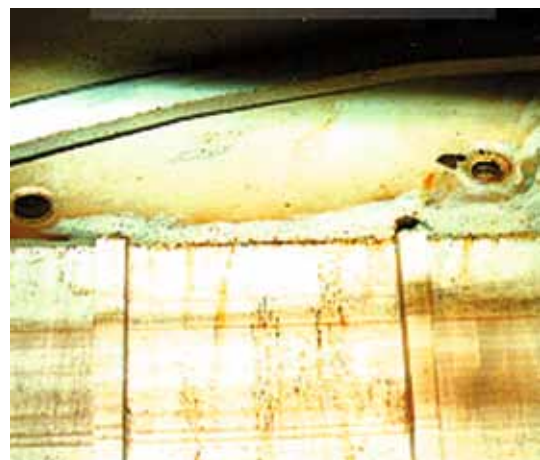
照片24.6 排污缸内已变形的加强板

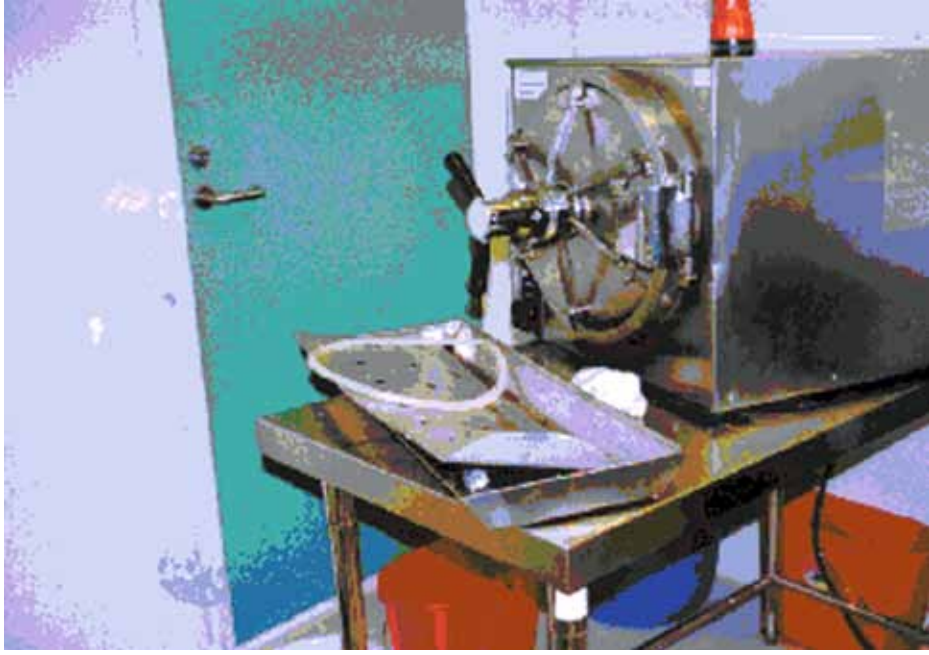
1. 该消毒炉未经登记，而且未设有防止炉门在受压情况下打开的联锁安全装置；
2. 两名伤者均未有接受过适当的训练；
3. 意外现场范围并无张贴警告告示；
4. 职员没有妥为遵行安全措施和指示；及
5. 职员在意外发生时，没有使用适当的个人防护装备。

照片25.1 没有装上压力安全联锁的炉门

1. 须由熟悉消毒炉安全规定的人员操作消毒炉。
2. 在消毒炉旁张贴警告标志和告示。
3. 必须严格遵守安全操作指示和履行有关预防措施。
4. 在操作消毒炉时，应使用合适的个人防护装备。
