吊運工作意外個案集

本個案集由勞工處職業安全及健康部編印

2022 年 6 月

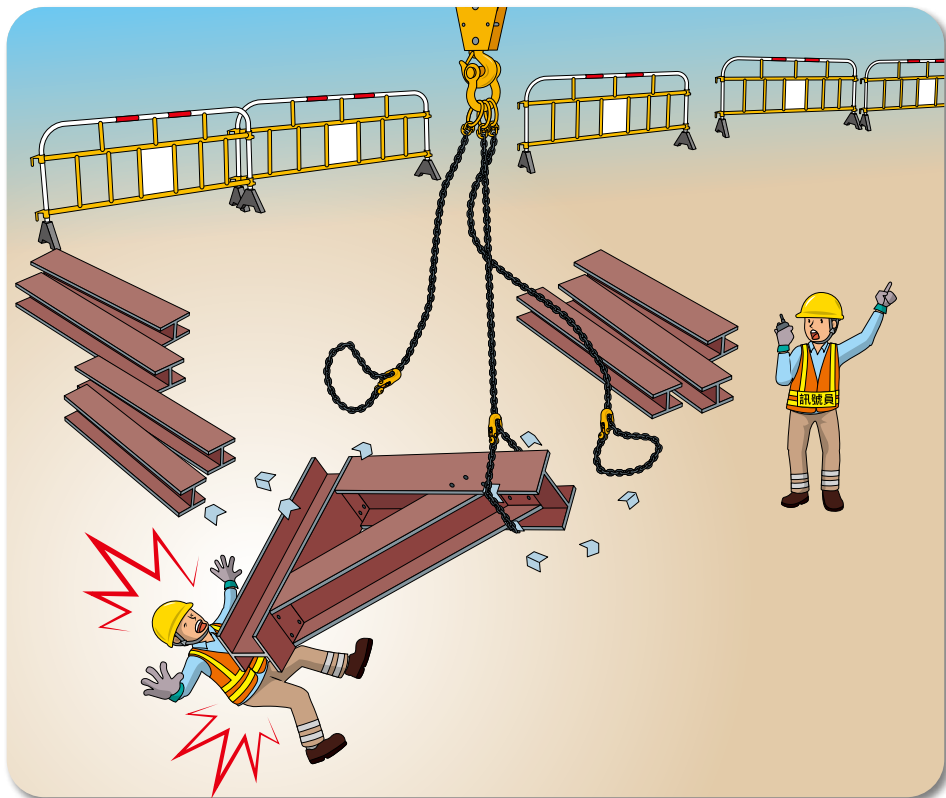
吊運金屬狗臂架事故

一部天秤在吊起不對稱的金屬狗臂架時，狗臂架移位並擊斃吊運區內一名工人。

- 缺乏訓練及經驗的吊索工（叻架）使用錯誤埋碼方法捆索及固定金屬狗臂架。
- 缺乏訓練的訊號員未有察覺埋碼方法不穩妥，因而錯誤地向機手發出起吊訊號。

- 須委任已接受相關訓練的人員出任叻架及訊號員。
- 應考慮負荷物的特性（例如形狀、大小、重量、重心、物料等）、起重方法及地盤的實際環境等，選擇及提供合適的埋碼方法及吊具。
- 應就不對稱的物件以試吊的方式找出其重心的位置。在試吊期間，需適當地調節吊索的長度及天秤吊鉤的位置，以確保負荷物保持穩定。
- 應為負荷物加上導繩（尾繩），確保物件不會搖晃。
- 應委任合資格的人監督吊運操作。
- 應採用適當的吊運路線，避免危及其他工人。
- 應設立及維持吊運區，並圍封妥當。
- 應確保沒有未獲授權的人逗留在吊運區內。

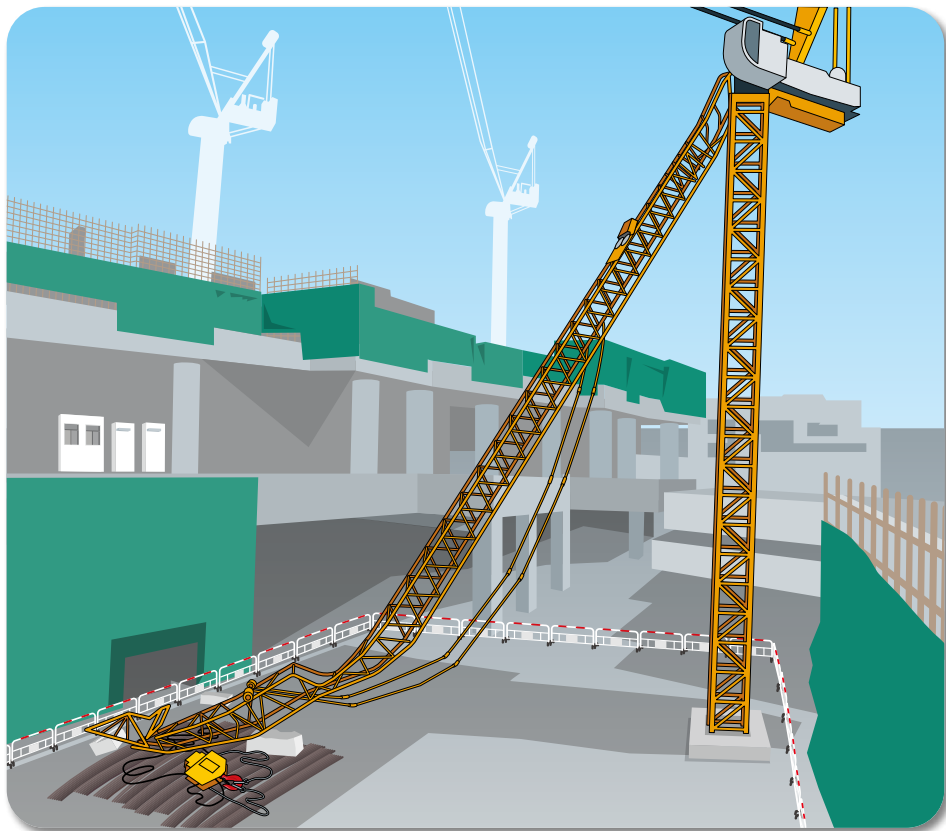
變幅式吊臂起重機事故

一部變幅式吊臂起重機（鵝頭秤）在吊運一幅預製外牆時，連接鵝頭秤吊臂的纜索突然斷開，吊臂隨即倒塌。

- 使用了一條低於製造商指定規格的纜索連接吊臂。
- 該纜索在吊運途中因超出其安全操作負荷而斷開，導致吊臂倒塌。
- 沒有吊運督導員監督該項吊運操作。

- 應使用符合起重機製造商規格的纜索。
- 須確保在吊運前機手已確認負荷物的重量沒有超出起重機械的安全操作負荷。
- 須確保起重機由註冊專業工程師進行測試 / 檢驗，並由合資格的人檢查起重機的各部分，包括安全負荷自動顯示器，確認其處於安全操作狀態，方可使用。
- 應委任一名合資格的吊運督導員監督吊運操作。

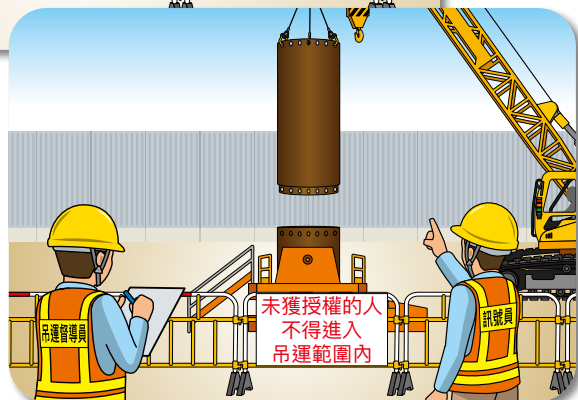
履帶式起重機事故

機手操作履帶式起重機吊起一條埋在地下及底部填滿混凝土的磨樁鋼管時，吊臂突然折斷並倒下，導致四名在附近工作的工人受傷。

- 吊起埋在地下的鋼管所需的力度超逾起重機的安全操作負荷。
- 安全負荷自動顯示器沒有正常運作。

- 須確保起重機只可在安全操作負荷範圍內進行操作。
- 應安排適當的輔助裝置（例如拔樁機）吊運物件。
- 應確保機手操作吊臂將負荷物垂直吊起，並禁止使用起重機的吊鉤或旋轉動作拔起或拖行負荷物。
- 應確保機手吊起鋼管時平穩及順暢地拉動吊重纜索，不應突然加速或傾側拉扯。
- 須確保起重機由註冊專業工程師進行測試 / 檢驗，並由合資格的人檢查起重機的各部分，例如安全負荷自動顯示器及超重限制制停器，確保其操作正常。
- 應遵從起重機製造商的操作指引，進行吊運操作。

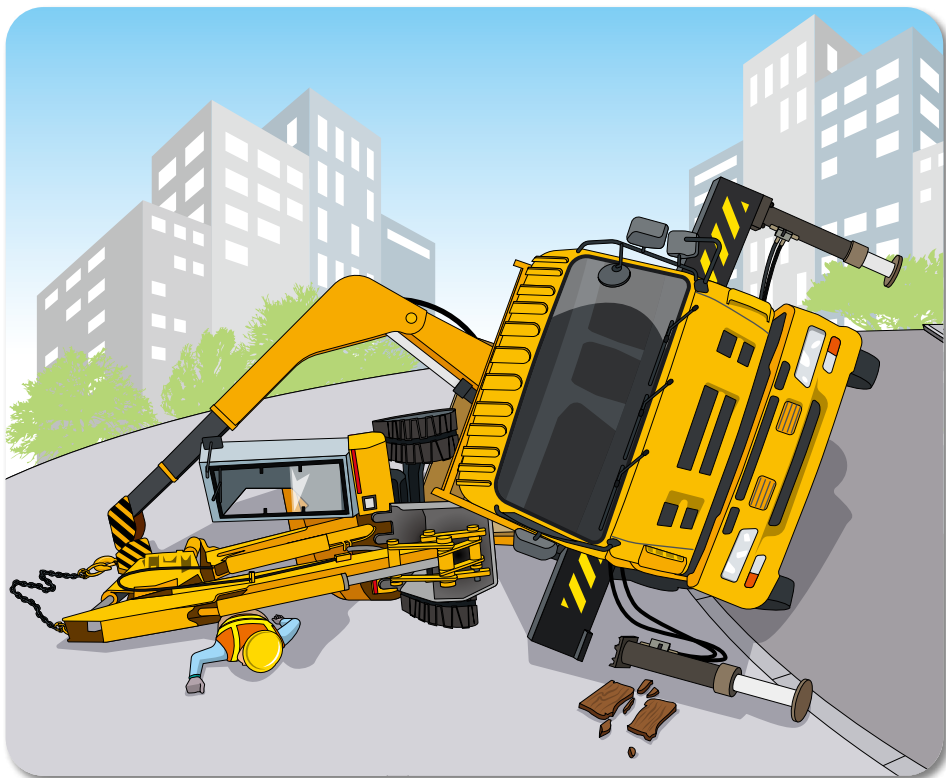
貨車式起重機事故

一部貨車式起重機（吊雞車）停泊在傾斜的馬路旁吊運一台小型挖泥機時，墊在起重機下的木塊墊腳突然爆開，導致油壓支重腳撐斷裂並傾側，吊雞車因而翻側，令載貨斗上的另一台小型挖泥機倒下並擊斃機手。

- 支重腳撐沒有完全伸展。
- 使用面積過小的木塊墊腳。
- 停放吊雞車的地面過度傾斜。

- 應確保機手將所有支重腳撐完全伸展，並遵從起重機製造商的操作指引。
- 應使用最少較支重腳撐浮盤面積大三倍（除製造商另有指明外）及適合用於斜路的底墊 / 木塊墊腳，以便完全及穩固地支撐浮盤。
- 應選擇適當的起重機進行吊運。若決定使用吊雞車，現場應有合適的位置及水平度。
