職業意外致命個案分析

(第一集)

勞工處職業安全及健康部
二〇〇三年八月

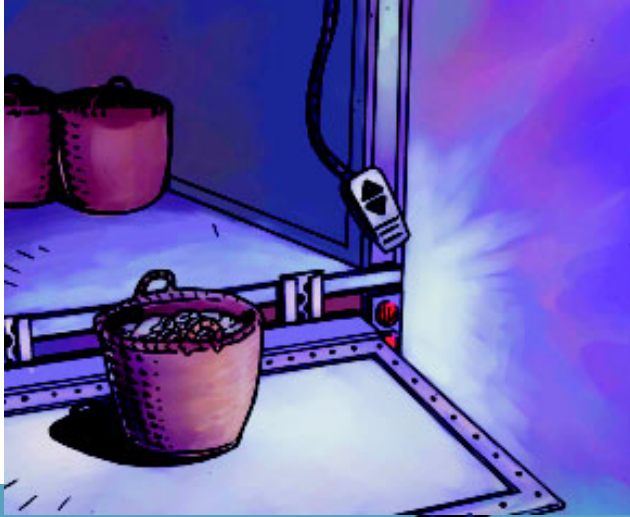
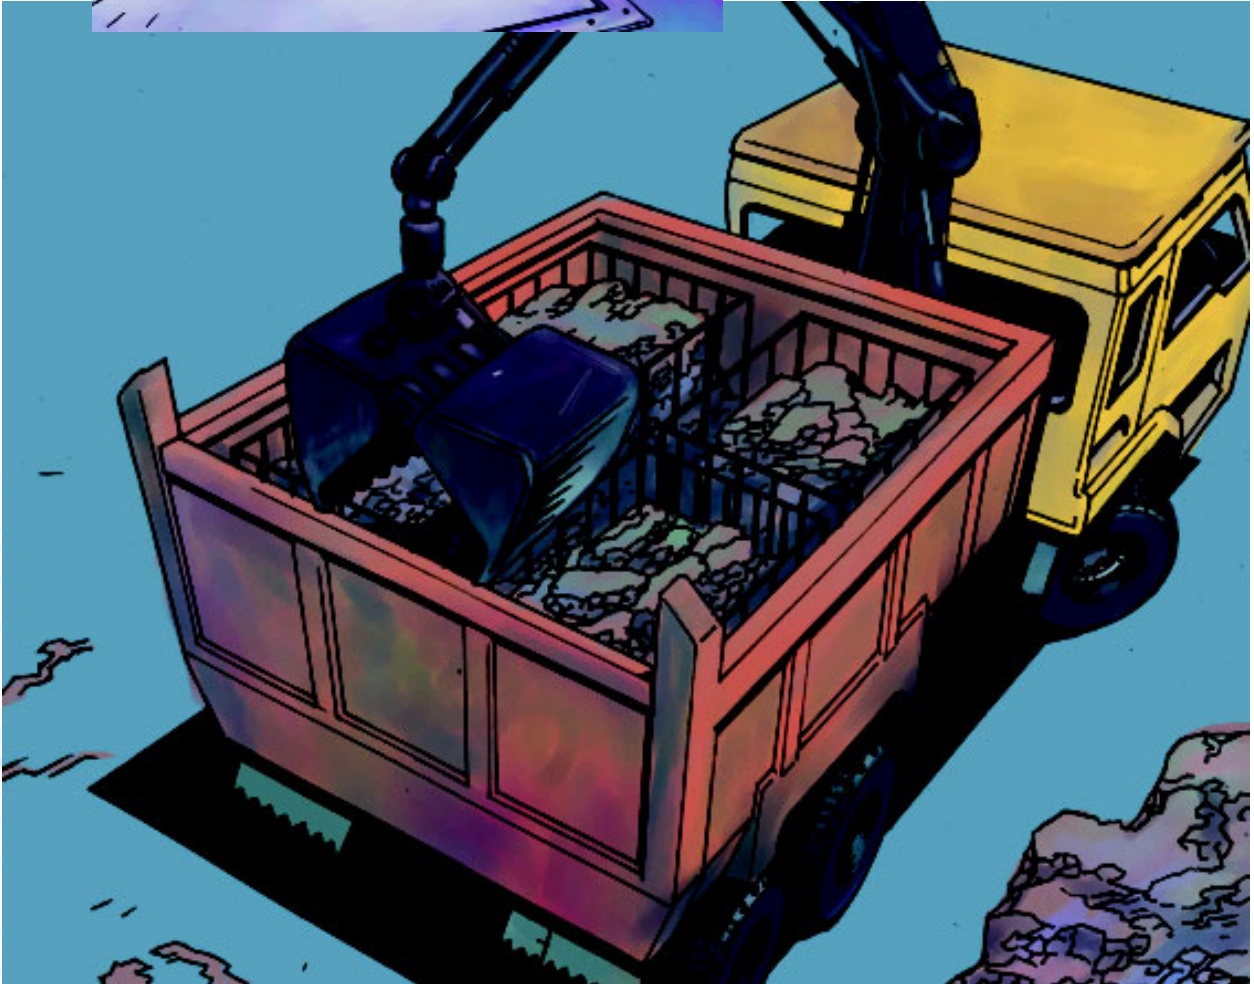
用作橋板的木板厚 30 毫米，長 2.72 米，闊 0.23 米。橋板的一端有兩個金屬鉤，用以把橋板固定在車斗上。橋板面釘上了七塊闊 0.23 米，橫切面為 18 毫米 x 20 毫米的木板條，供在橋板上行走的人作為踏腳用的防滑板條。

車斗離地面約 1.1 米，當橋板放置於車斗與地面之間的地方時，會呈大約 24 度角傾斜。

- (a) 意外中的橋板只有 0.23 米闊，工人在上面走動時，可能難以保持平衡，因此，該橋板不可視為安全通道。
- (b) 死者雙手捧著一大混凝土塊，他的視線可能被混凝土塊遮擋，因而影響他對橋板狀況作出的判斷。

- (c) 車斗錨固點突出的鈎子可能引致死者絆倒。
- (d) 驗屍報告顯示，死者血液中的酒精含量可能影響他身體的協調能力。

- (a) 在進行人力搬運工作前，先作初步的風險評估，以確定工序可能涉及的危險，並制定擬採取的安全措施；
- (b) 把負荷物從某高度搬運到另一高度的地方時，應選用適當的機械設備輔助；
- (c) 如無可避免要徒手提舉笨重的負荷物，應先把負荷物搗碎為若干細小部分，以方便搬運。

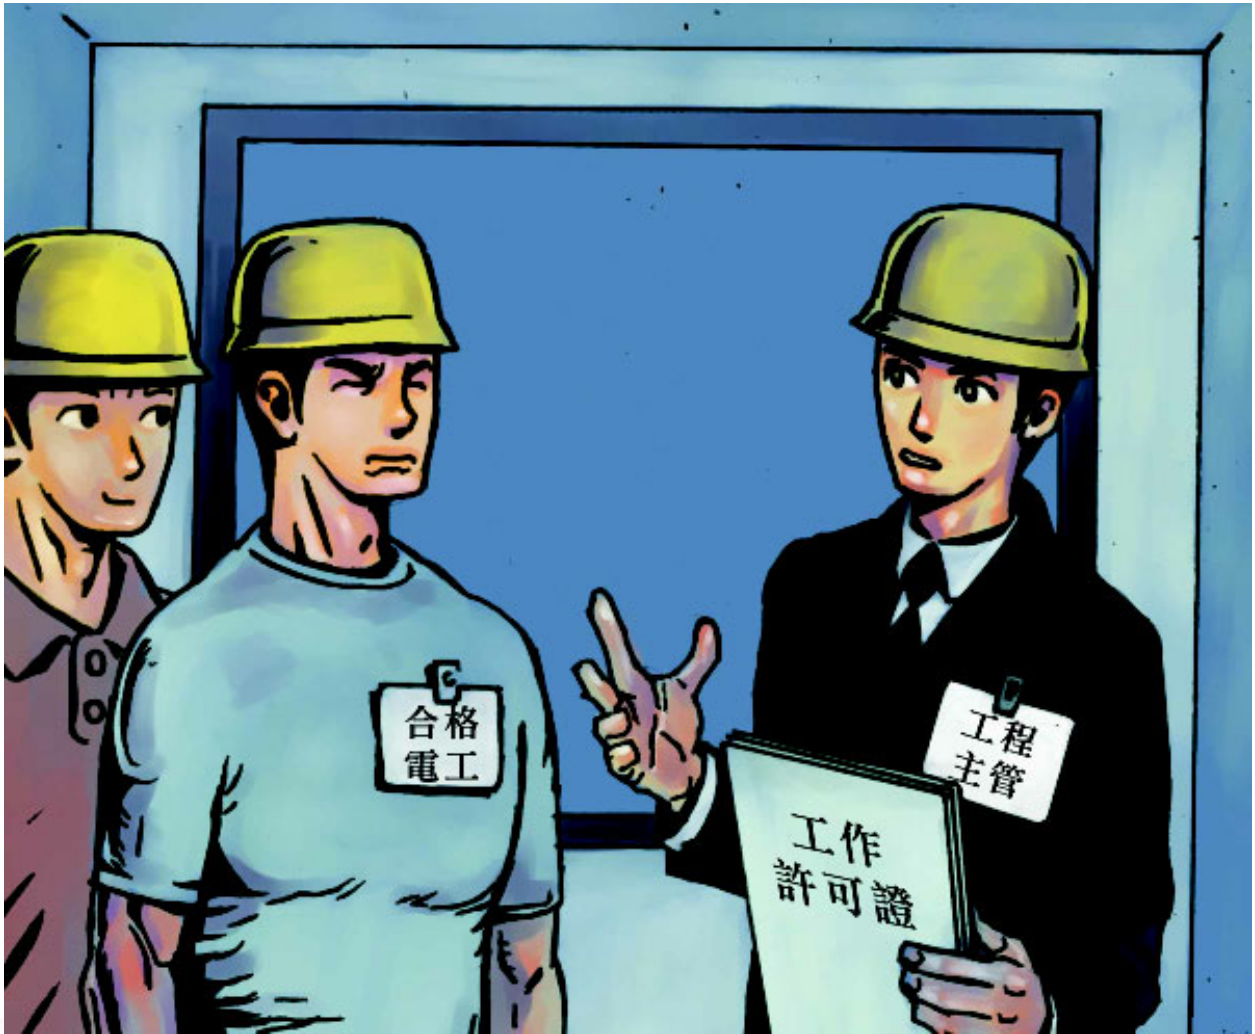
機坪電燈線路分佈圖

- (a) 有關主管人員利用電纜路線分布圖和工作紙，以口頭方式向工人說明有關工程細節。不過，電纜路線分布圖所顯示的資料錯誤，令人混淆，因為依照該圖則顯示，在意外中切割的電纜(編號 AGL-4651)是連接至擬進行工程的電路，但實際上卻是連接至另一條帶電的電路。
- (b) 這項工作是在黑夜進行，有關工人按照工作紙 / 分布圖上的識別標記資料，核對電纜上細小的識別標記時可能出錯。

- (a) 在切實可行範圍內，在插頭更換工程附近的飛行區地面燈號的所有電路，均應切斷電源。
- (b) 用以顯示哪些燈號需要施工的電纜路線分布圖和工作紙，應妥為設計，以便提供清晰準確的資料，俾能安全施工。
- (c) 在施工前應證實飛行區地面燈號的所有電路不帶電，並應在文件上記錄所驗明電路狀況的程序。
- (d) 應提供和維持具體而步驟容易遵循的工作許可證，以確保妥善遵守安全施工方法。該工序應提供清晰的指導和提示，使工人確實知道飛行區內哪些地面燈號已經切斷電流及與所有帶電電源妥善隔離，並且可予以安全施工。

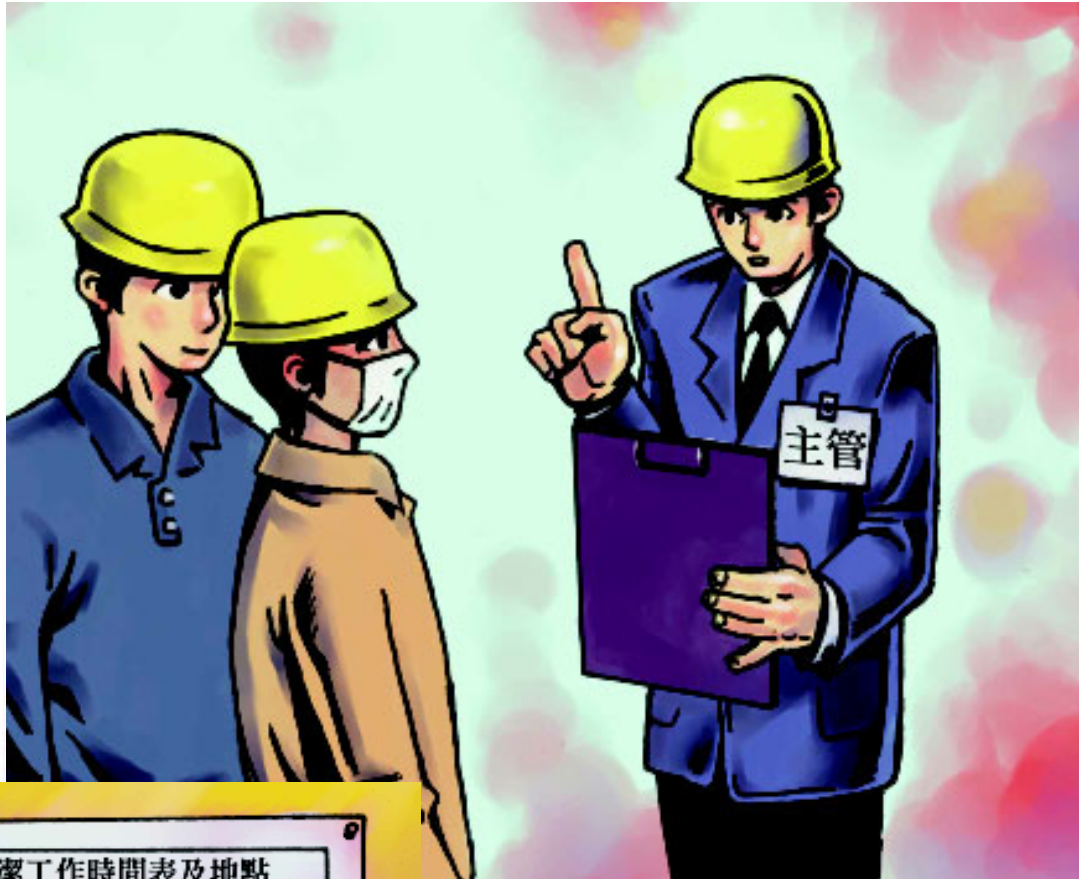
四小時後，只有三名清潔工人在完成清潔工作後返回休息地點。因此，一名工人前往找尋死者。在貨櫃堆疊區(該區堆放了12米長的貨櫃)內兩條主要通道的交界，該工人發現，在一個擺放在地面的16公噸重貨櫃下，有兩條人腿露出，其旁邊有一把破爛的膠掃帚和一把剷，幾米外則有一部手推車。該工人立即向貨櫃碼頭的管理人員報告。在吊起該16噸重的貨櫃後，有關人員發現死者。貨櫃下亦發現死者蓋上了草帽的安全頭盔。死者其後證實不治。

- (a) 在切實可行範圍內，承判商須就設立及維持安全工作制度與貨櫃碼頭管方進行協調，以確保所有在貨櫃堆疊場內工作的清潔工人的安全及健康。
- (b) 應採取包括但不限於下述的安全措施：
- 委派一名清潔主管監督整項清潔工作；
 - 清潔主管及貨櫃碼頭管方之間就清潔範圍及工作時間表的安排進行協調；
 - 把可進行清潔工作的區域隔離，以免受貨櫃搬運工作及起重機操作的影響；
 - 在正進行清潔的地方擺放適當的標誌及交通圓錐筒；
 - 清潔工人、清潔主管及貨櫃碼頭控制塔人員之間保持有效的聯繫；以及
 - 設立監察系統，以確保安全規則及程序能妥為實施。
- (c) 應就與清潔工作有關的危險情況及所應採取的安全措施，向所有清潔工人提供訓練及資料。

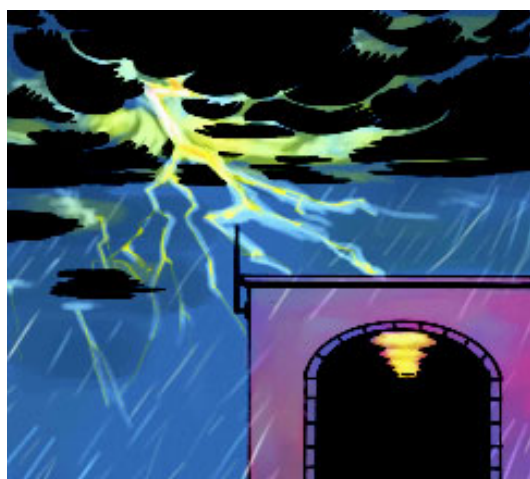
有關的排污隧道長7.5公里，直徑2.7米，有兩個排流出口，分別位於鑽石山和沙田。隧道壁的頂部裝設了電訊系統，以便工人在隧道內進行維修工作時，能夠以無綫電與外間的工人保持通訊。有關的電訊系統包括一條很長的供電纜，以及為增強發送功率而在每隔一定距離安裝的信號放大器。在隧道維修期間，污水會停止流入隧道內，以便施工。

件卡，令上半身/手部與腳部之間的電壓差距很大，這時偏向電弧形成，電流由信號放大器漏出、流經死者身體、隧道檢查車和隧道地面，最後在該處接地，死者因而觸電死亡。

- (a) 在施工前，應指派合資格的人員對排污隧道內的工作環境進行風險評估。這項工作包括找出可能出現的危險，建議採取的安全措施，並列明施工時應採用的工作方法、物料和機器。
- (b) 除非已採取風險評估報告內所建議的措施及發出安全進入隧道許可証，否則工人不得進入或停留在排污隧道內。
- (c) 在惡劣天氣下(例如雷暴或閃電)，應嚴禁在隧道內進行任何通訊系統有關的導體或導電部分、避雷設備或其他電力裝置的工程。
- (d) 在排污隧道內進行電力系統工程的工人，應停留在已連接有效接地系統的等電位區域內。工作地點的所有設備、機器和導電部分應連接有效接地系統，以確保工人身體各部分不會有危險的電勢差距，引致漏電。
- (e) 應在排污隧道入口的當眼位置，張貼風險評估報告及有關的安全進入隧道許可工作證。
