職業意外致命個案分析

(第三集)

本刊物由勞工處職業安全及健康部印製

2004年8月版

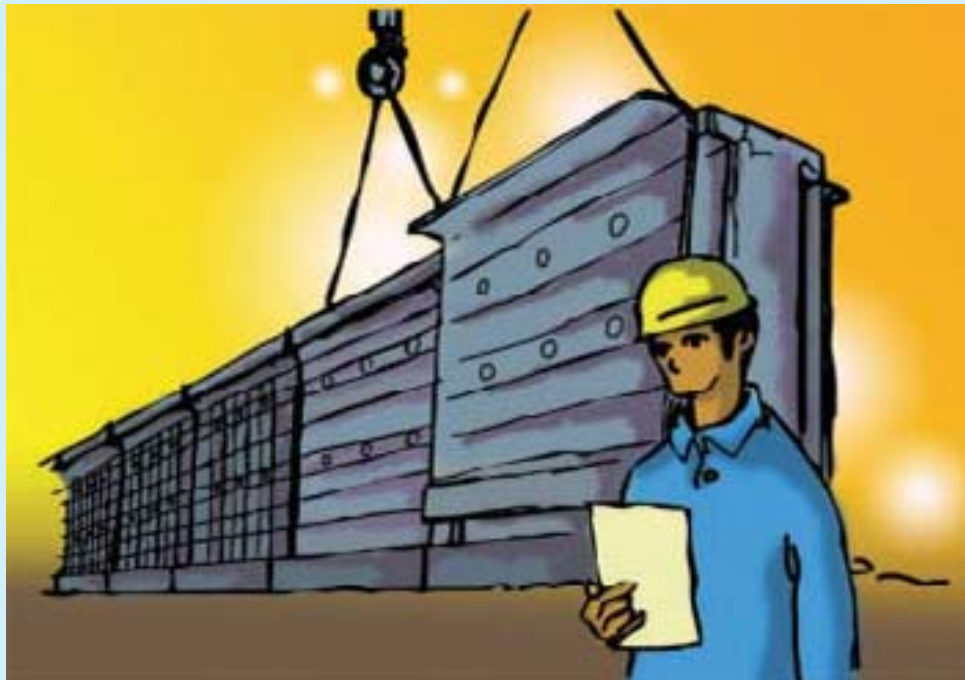
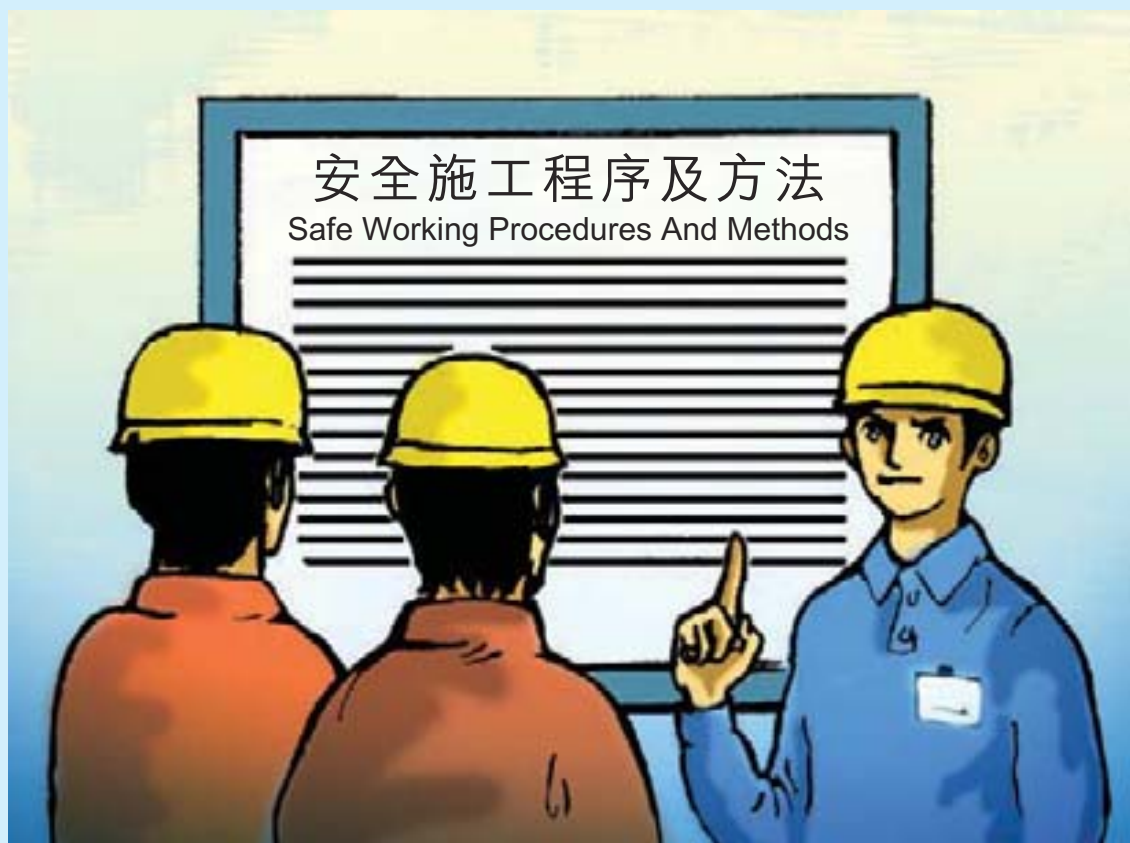
倒下的大木模板的尺寸是2.7米 x 6.1米，重460公斤。這塊木模板在意外發生之前只是倚在護土牆表面，並沒有用任何物件固定其位置。

工人也沒有用適當的方法固定大木模板的位置，例如在敲掉木嵌釘前，沒有用索具將大木模板套在起重機械上。此外，這隊工人事前沒有接受過任何有關拆卸模板的訓練。

1. 須進行安全策劃及風險評估。
2. 須制定施工說明書，並訂立安全工作程序。
3. 須落實安全工作程序。
4. 須向工作人員提供足夠的資料、指示和訓練。

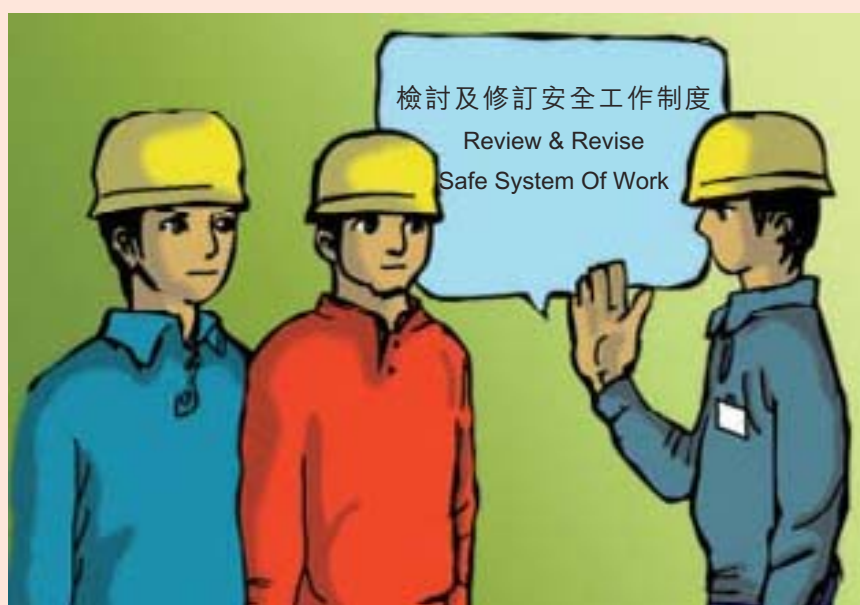
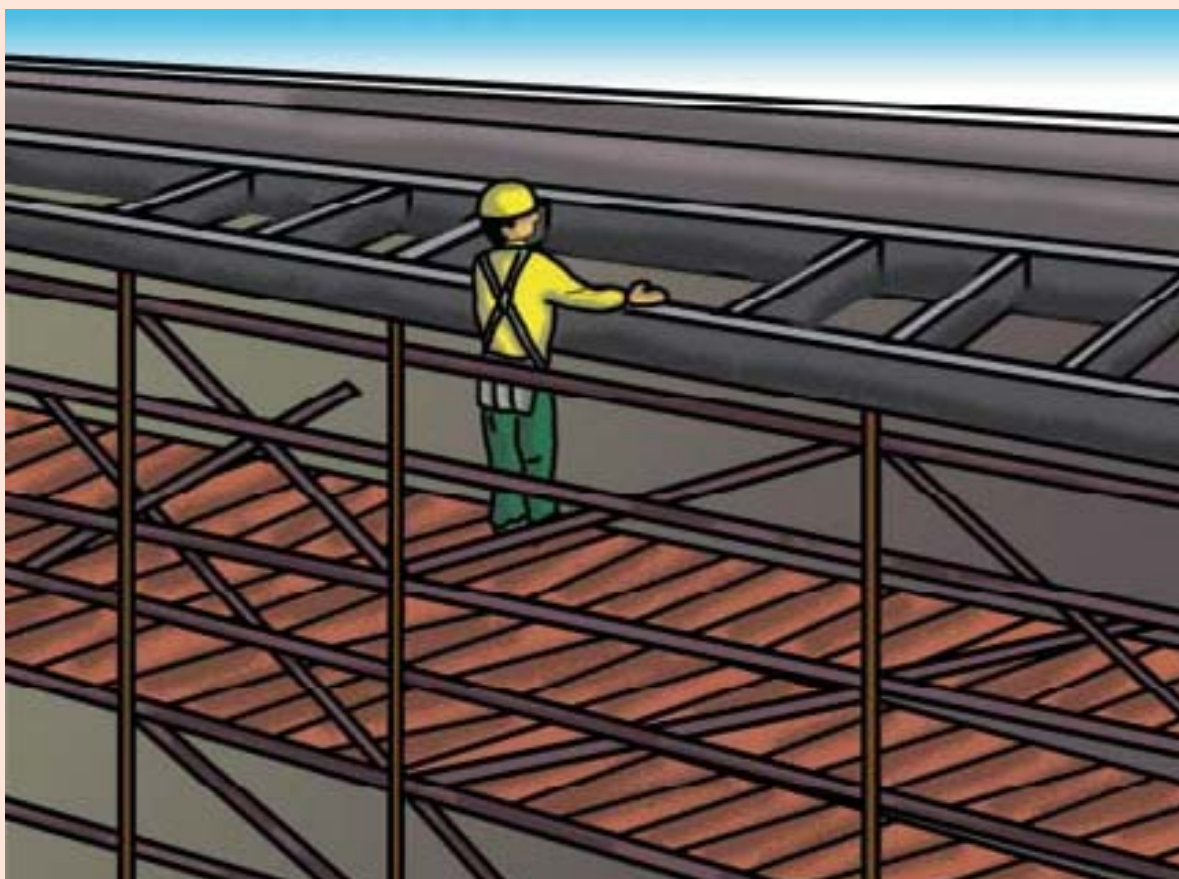
1. 事發前，有人看見死者在簷篷架上一個闊0.4米的金屬組件上行走，接著他便從平台側邊的一個框架間隙墮地。死者當時佩戴了一般用途的安全帶，但卻沒有把安全帶的懸掛繩繫於任何繫穩物上。
2. 用作繫穩安全帶的獨立救生繩亦不能發揮保護作用。該纜索原本打算繫於兩條混凝土柱作為橫向架設的獨立救生繩，但事發時，這條救生繩只有一端繫於其中一條柱上。
3. 就算這條救生繩已繫於兩條柱之間，其設計亦有不妥善的地方。它不能供所有工人同時使用，而它的長度局限了工人在34.8米 x 3米的偌大簷篷上的活動範圍。
4. 簷篷上的平台沒有護欄及底護板，故並不安全。
5. 施工說明書已列明，應使用合適的工作平台進行玻璃嵌板安裝工程。承建商亦曾搭建竹棚作這方面的用途，但因簷篷下面進行路面工程而把竹棚拆卸。其後，承建商沒有重新評估現場的情況，這反映出安全管理制度未盡完善。

2. 應為於高空工作的工人設置合適的工作平台，平台須有安全進出口、適當的護欄及底護板。

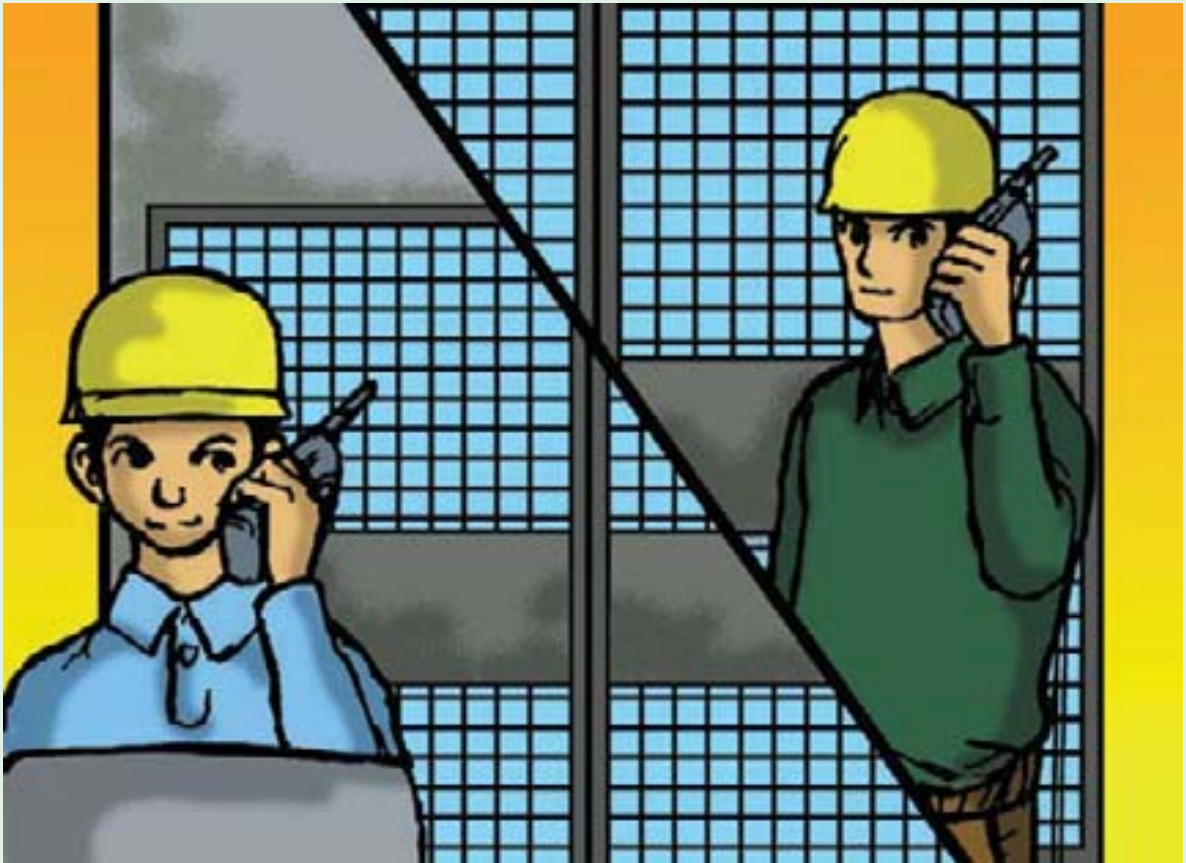
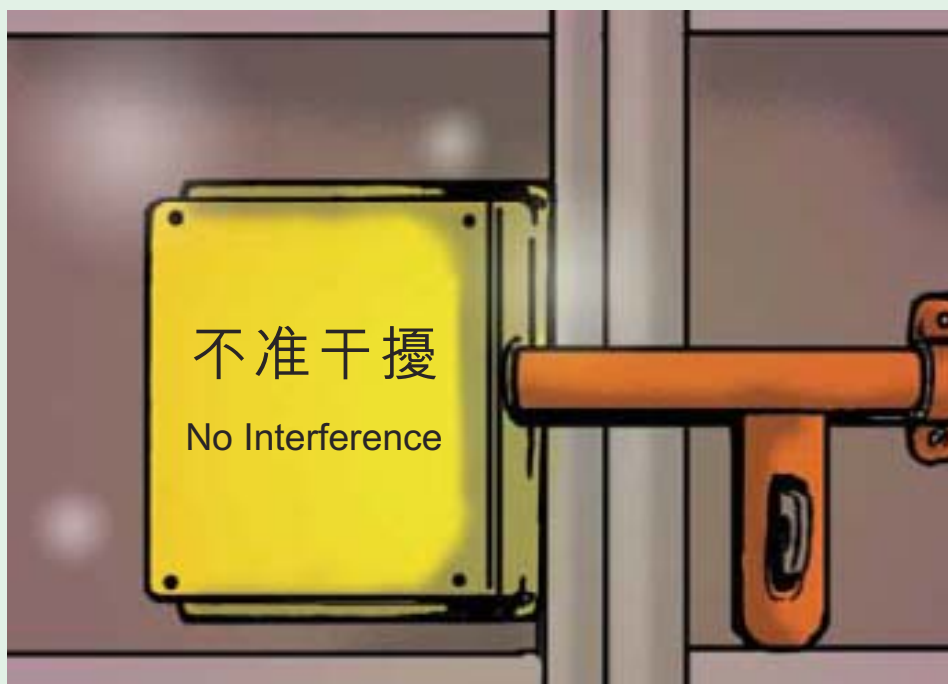
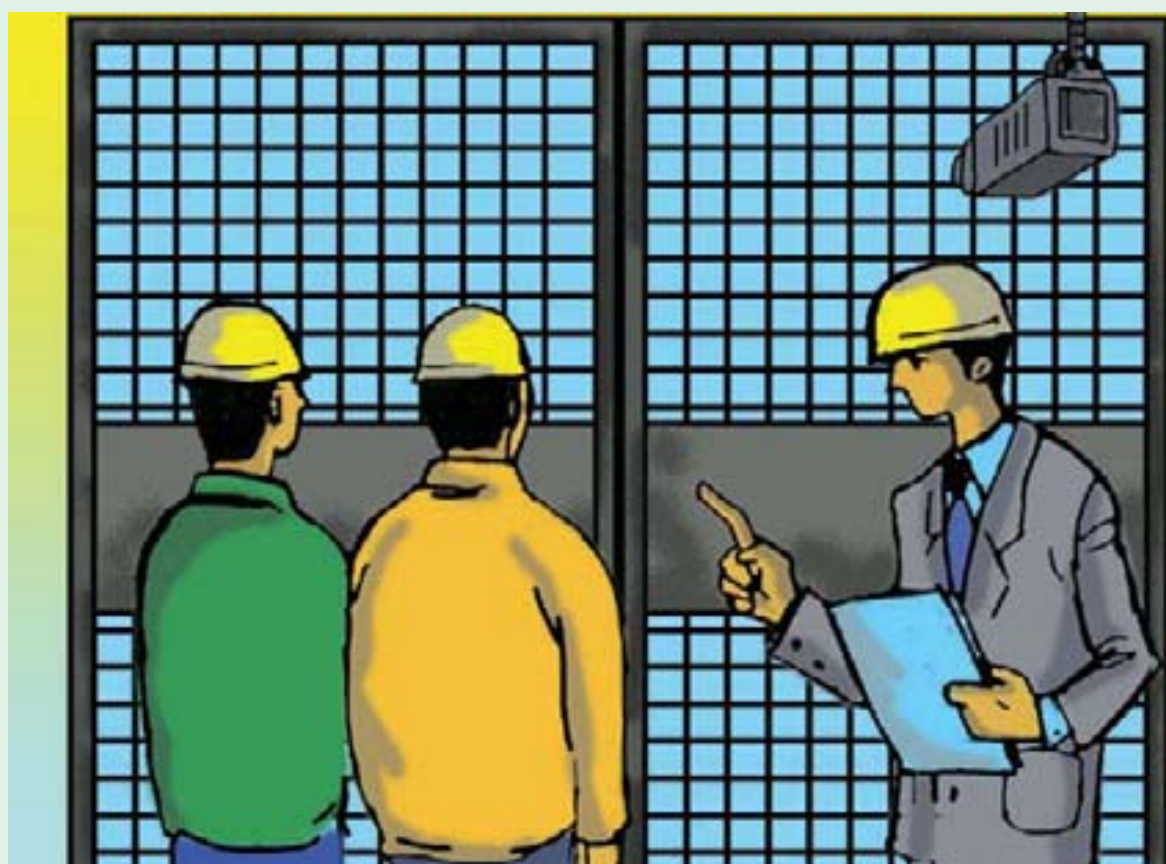
22樓的微型開關被一紙條所干擾，導致貨物起卸位閘門的監察系統失靈。不過，沒有任何人察覺這紙條的存在。

總括來說，意外成因是吊運工作的監察、溝通和督導不足，導致工作安全方面的成效不佳；因此，設於貨物起卸位閘門的微型開關被干擾亦無人發覺，因溝通不足而出現的錯誤亦無法避免。

1. 為消除對安全系統造成的任何干擾，各種安全裝置（例如安裝在貨物起卸位閘門的微型開關）應在每次使用前予以檢查。
2. 應制訂一套有效的信號安排，供各方發出和接收指示，以及供所有工人採用。

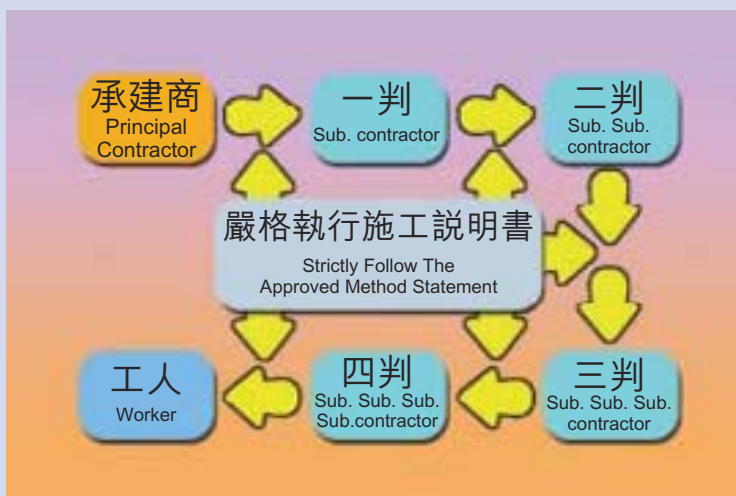
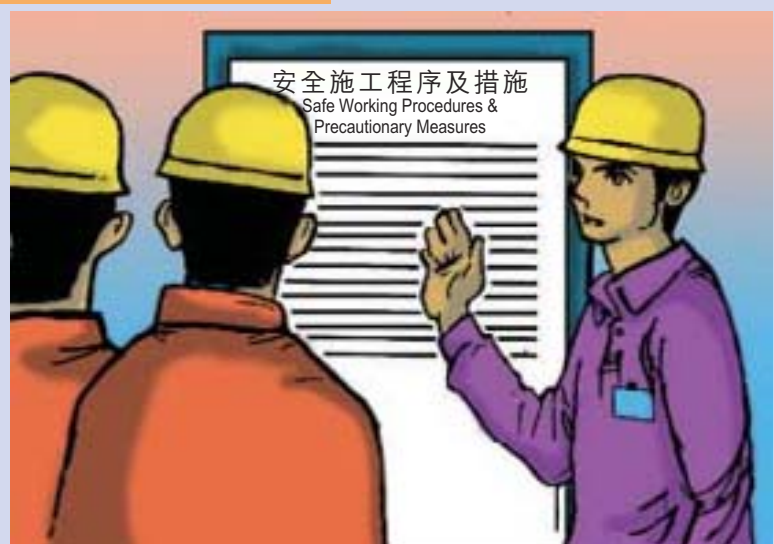
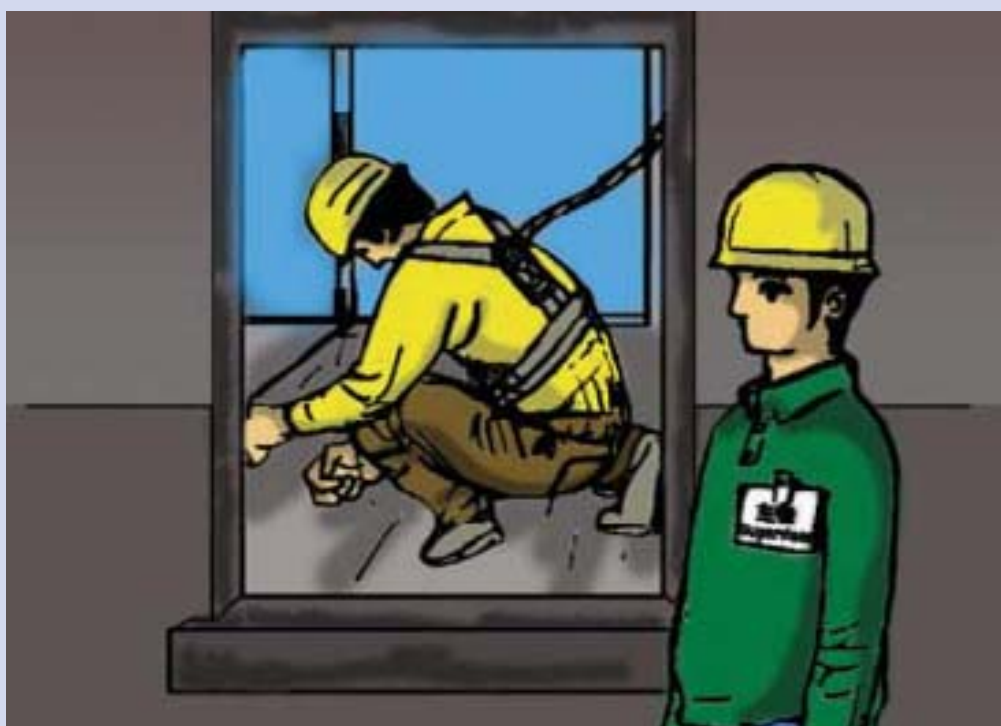
發生意外的斜柵搭建在有關樓宇4字樓的外牆上，離地超過10米。事發後，部分斜柵塌下，擱在同一外牆的雙行竹棚構件上。

一枝斜杆仍然繫在局部傾塌的斜柵的懸臂。

1. 僱用死者進行上述工程的第三層級次承建商(即四判)，並沒有獲悉由總承建商擬備而載有安全措施的施工說明書。
2. 無人落實施工說明書所載的安全措施。在拆卸斜柵時，並沒有先穩固斜柵或保持其平衡，而死者也沒有把安全帶繫於獨立救生繩上，避免從高處墮下。
3. 工人缺乏安全知識和意識(例如在施工時，應如何採用適當的防護措施，以免從高處墮下)。事發前，斜柵上的死者在危險的情況下工作，但他卻需要經常扣上和解開安全帶。此外，死者以不適合作繫穩用途的竹棚組件來繫穩安全帶。
4. 在拆卸工程開始前，該兩名工人並沒有接受過特定的安全訓練。
5. 在拆卸工程進行期間，無人在場監督和監察他們的工作。

1. 所有相關人士應知悉施工說明書，以及施工時需要採取的安全措施。
2. 應在所有工人施工前，向他們充分說明有關的危險，並就正確的施工程序和需要採取的安全措施，給予他們清晰的指示和適當的訓練。
3. 應不時為所有工人提供適當的訓練，以便他們對拆卸臨時建築物的潛在危險有更深的認識和增進這方面的安全知識。
4. 進行拆卸工作的工人應在一名合資格人士監督下施工，該名人士應熟知有關工作的潛在危險及正確的施工程序。
5. 應設立和持續實施監察機制，確保相關人士嚴格遵守經核准而能保障工作安全的施工說明書。
6. 應不時檢討安全工作制度，以應付地盤情況的轉變。

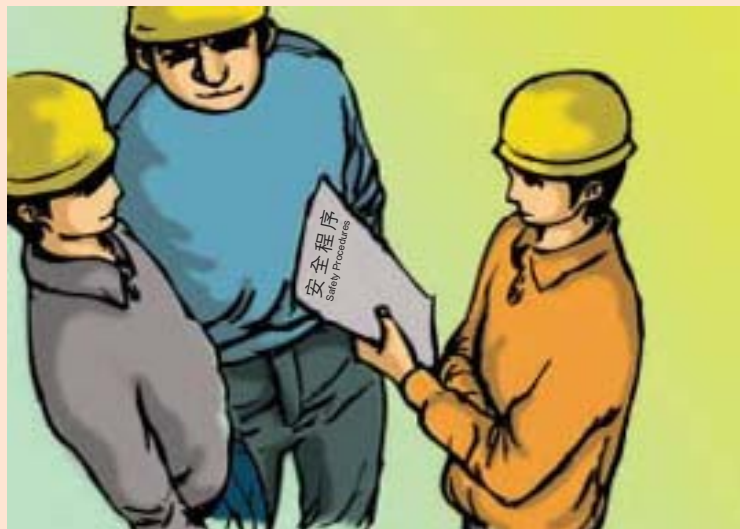
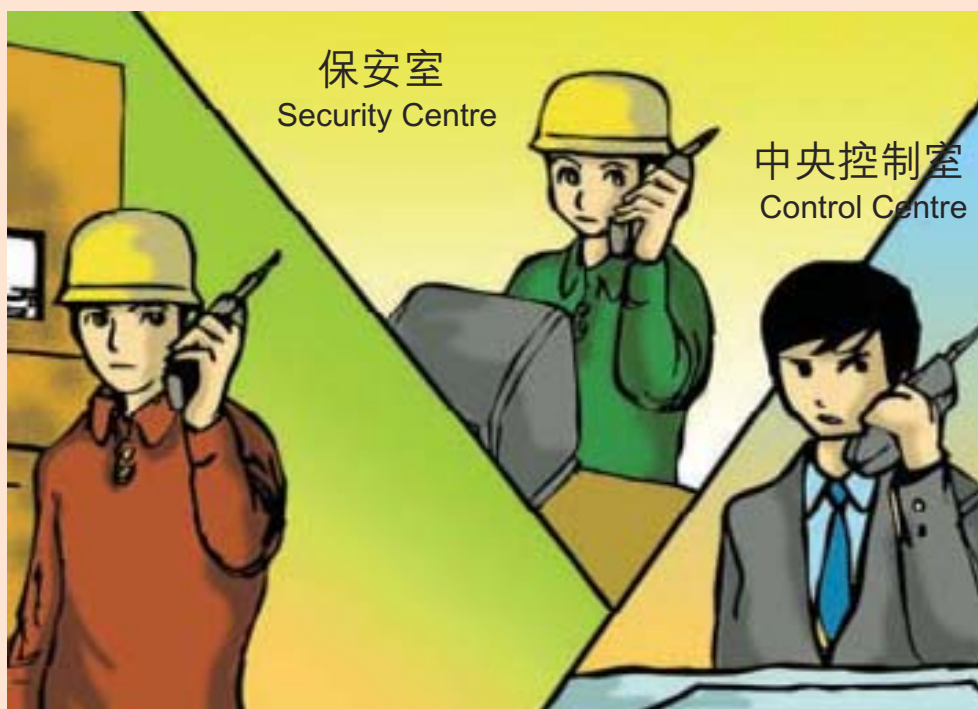
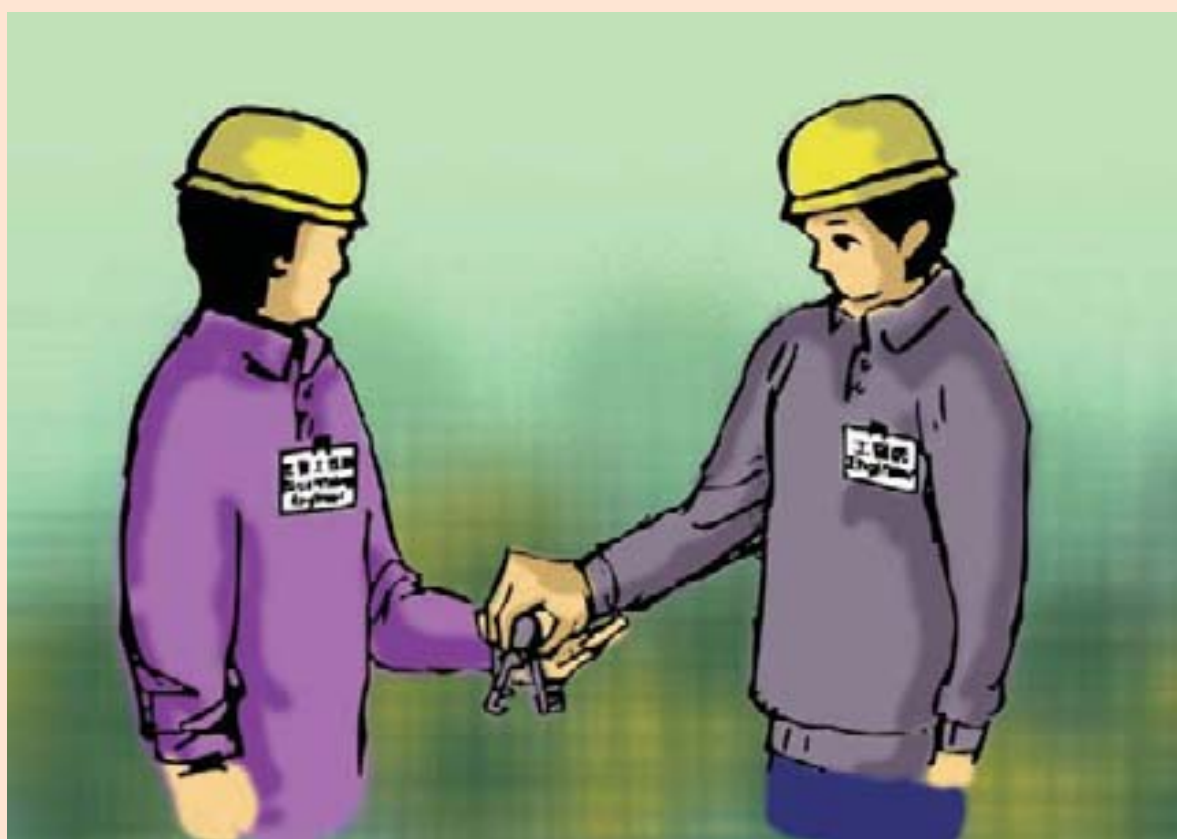
第24號掣櫃的下格擺放了一台接地機，接地機具備接地高壓電纜的測試故障接地開關功能及電纜測試功能。工作人員為變壓站之間11 000伏特引入電源線路通電之前，應先把接地機移離第24號掣櫃。可是，他們在完成高壓直流測試後，不知何故，沒有移走接地機，以致接地機仍然連接第24號掣櫃的引入電源線路。

1. 應定期檢討公司的安全規則及所訂的標準，以及安全文件的簽訂、工作安全的指示和監督等事宜，並按需要作出修訂。
2. 安全文件中的描述性用語(例如「長度」或「距離」等)應予以標準化，而所有人員亦須了解其涵義。
3. 在進行試驗許可證所載的撤離程序前，須採取所有合理的步驟，以確保電路主接地線的臨時連接部分已被完全拆除，並已由該試驗許可證的收證人核實，而收證人的核實工作須由另一名合資格人士見證，以作覆核。
4. 須檢討有關的安全程序(包括試驗許可證的收證人在把職責交由他人執行的過程中發出指示和匯報完成測試的程序)，以確保有關人員妥善拆除或重新接駁電路主接地線。
5. 須檢討變壓站的進出監控程序，以確保變壓站有適當的監察。
6. 在接地工作進行期間，接地機的安全鎖鎖匙應由試驗許可證的收證人取走和保管，而接地機則須張貼警告性告示，以防有人開動接地機。

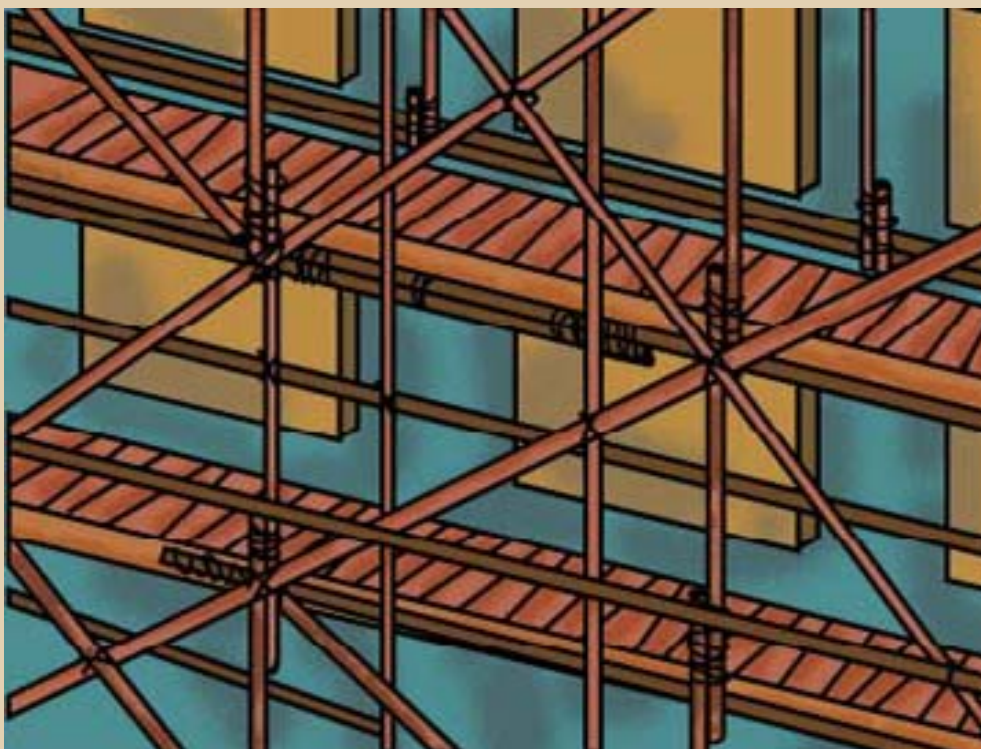
明顯地，工作是在沒有採取充足防護措施的情況下在棚架上進行，導致死者從竹棚構件的空隙墮下八樓一塊木板上。這宗意外亦反映總承建商及次承建商的安全管理制度有欠妥之處，既沒有為工人制定充足和適當的安全措施，亦沒有監察工人在該建築地盤工作的安全表現。

1. 策劃制訂安全措施及施工說明書，以供在地盤工作的工人遵行。
2. 在棚架上的工作地點設置足夠和適當的安全進出口。
3. 設置適當的工作平台，並加以維修保養。
4. 監察承建商及工人的工作安全表現。

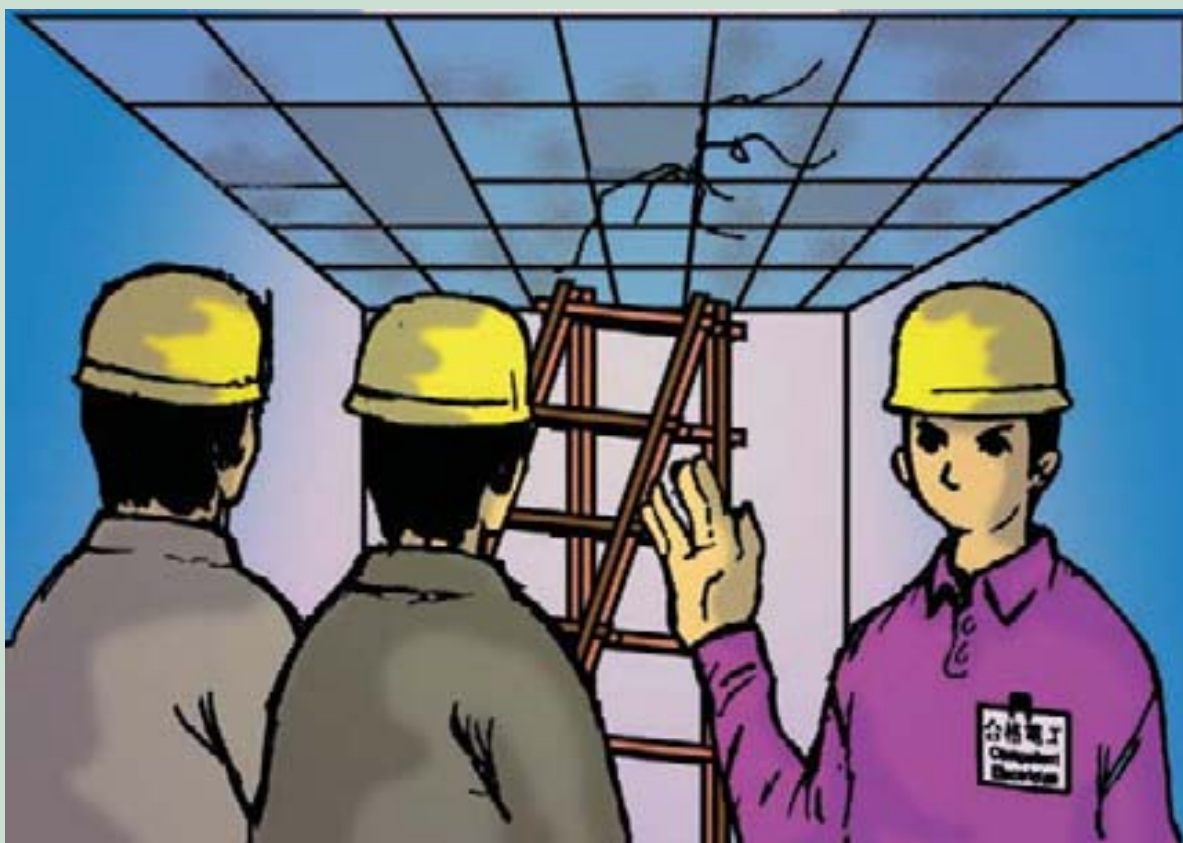
測試結果顯示，第1號光管底盤（前門出口第一個底盤）發生故障，引致光管底盤的電源與其金屬外殼發生短路。由於假天花板與金屬外殼相連，在開啟該底盤電源後，金屬外殼與假天花板的金屬承托格子一同帶電。

由於死者當時獨自工作，沒有人目擊他在意外中究竟發生什麼事。不過，相信在意外發生時，光管底盤的故障引致該底盤的金屬外殼與假天花板的金屬承托格子帶電。當死者站在梯子上檢查消防裝置時，身體與光管底盤的外殼或假天花板的金屬承托格子接觸，當他接觸到附近其他接地的金屬部分(可能是消防喉轆的喉管)，於是形成完整的漏電電路，漏電電流經過他的身體，導致他觸電死亡。

1. 光管電路和光管底盤應妥為維修保養，以防漏電。
2. 光管底盤的金屬外殼應有效地連接電路保護接地導線。
3. 假天花板的金屬承托格子應連接一條附加接地導線。
