職業意外致命個案分析

(第一集)

勞工處職業安全及健康部
二〇〇三年八月

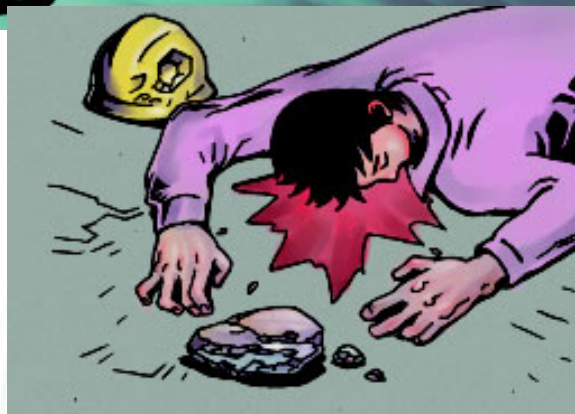
該地盤第5座已興建至第50樓的高度。樓宇的外牆架設了竹棚，並有斜柵和雙層保護幕覆蓋。除雙層保護幕外，外牆的吊重機槽和垃圾槽亦用膠布覆蓋。第5座的27樓、38樓和48樓外牆已搭建斜板，但部分斜柵和保護幕已被颱風吹毀。在該幢樓宇面向事發地點的一邊，由45樓向下直至27樓的保護幕出現多個0.3米至0.45米寬的空隙或缺口。碎料和泥漿塊亦散落在斜柵和保護幕上，大量碎料堆積在48樓高度的位置，而38樓高度的位置則有一些混凝土塊。

在意外發生後，死者倒卧在距離第5座約7米的地上。警方在意外地點附近撿走兩塊混凝土。科學鑑證顯示，死者被其中一塊250毫米 x 150毫米 x 50毫米的混凝土塊擊中，因為在這塊混凝土塊的表面留下了屬於死者所戴安全頭盔的塑膠屑，而這塊混凝土塊亦和在38樓斜柵上發現的其他混凝土塊類似。

當局在意外發生後隨即進行的調查亦顯示當時仍然大風，而地盤風勢有時強勁。因此，這可能引致38樓斜柵上其中一塊混凝土塊從保護幕的空隙或缺口墮下，擊中死者，造成意外。

- (a) 應該不時清除堆積在斜柵和保護幕上的建築廢物和物料。
- (b) 僱員應避免在颱風過後不久，便在建築地盤的空地上工作，而應在評估惡劣天氣對建築地盤的影響後，才恢復在空地上工作。

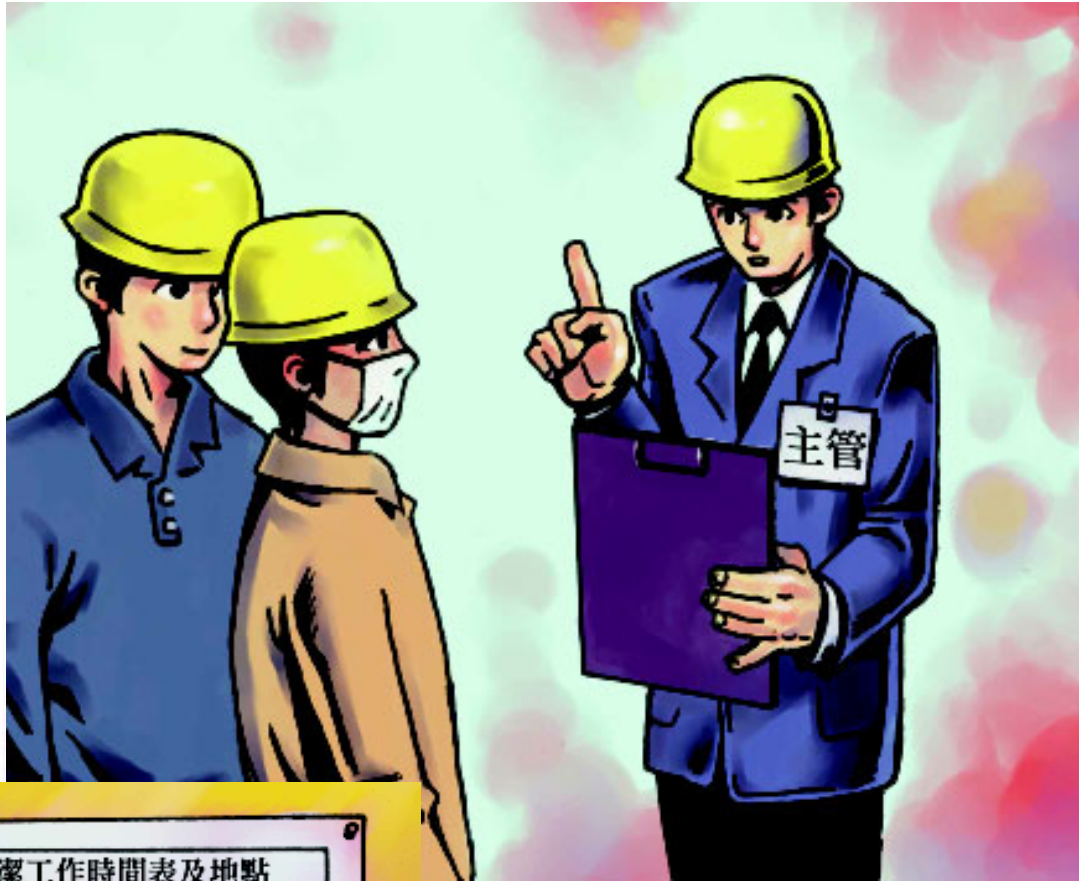
在意外現場，貨櫃層疊堆(每個貨櫃的體積為12米長 x 2.6米闊 x 2.9米高)以分行方式排列。面對主要通道的區域預留了可平放6個貨櫃疊堆的空間。意外發生前，第一疊堆有三層貨櫃，第二疊堆有五層貨櫃，第三和第四疊堆均有四層貨櫃，但在預留給第五和第六疊堆的位置上並無貨櫃擺放。

- (a) 在切實可行範圍內，承判商須就設立及維持安全工作制度與貨櫃碼頭管方進行協調，以確保所有在貨櫃堆疊場內工作的清潔工人的安全及健康。
- (b) 應採取包括但不限於下述的安全措施：
- 委派一名清潔主管監督整項清潔工作；
 - 清潔主管及貨櫃碼頭管方之間就清潔範圍及工作時間表的安排進行協調；
 - 把可進行清潔工作的區域隔離，以免受貨櫃搬運工作及起重機操作的影響；
 - 在正進行清潔的地方擺放適當的標誌及交通圓錐筒；
 - 清潔工人、清潔主管及貨櫃碼頭控制塔人員之間保持有效的聯繫；以及
 - 設立監察系統，以確保安全規則及程序能妥為實施。
- (c) 應就與清潔工作有關的危險情況及所應採取的安全措施，向所有清潔工人提供訓練及資料。

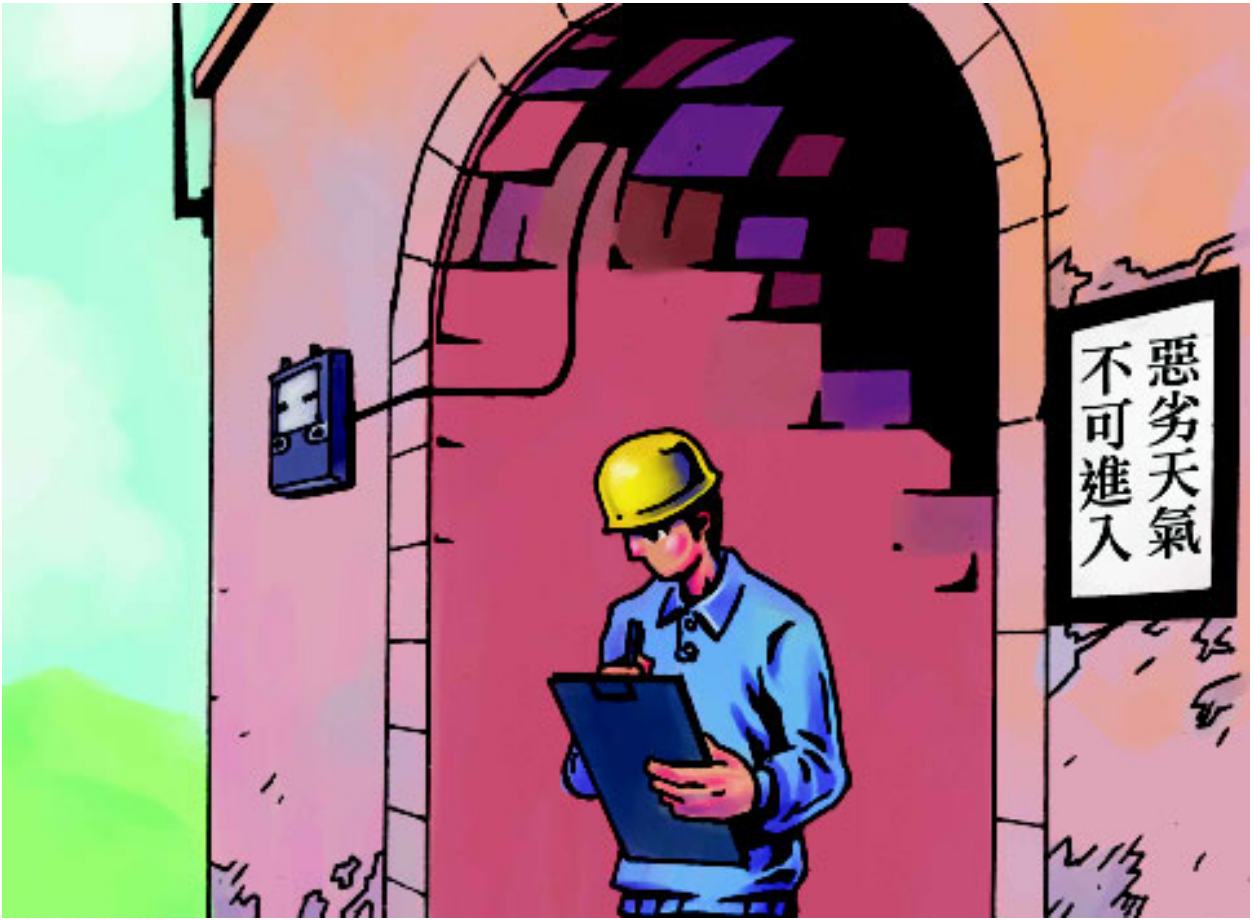
件卡，令上半身/手部與腳部之間的電壓差距很大，這時偏向電弧形成，電流由信號放大器漏出、流經死者身體、隧道檢查車和隧道地面，最後在該處接地，死者因而觸電死亡。

- (a) 在施工前，應指派合資格的人員對排污隧道內的工作環境進行風險評估。這項工作包括找出可能出現的危險，建議採取的安全措施，並列明施工時應採用的工作方法、物料和機器。
- (b) 除非已採取風險評估報告內所建議的措施及發出安全進入隧道許可証，否則工人不得進入或停留在排污隧道內。
- (c) 在惡劣天氣下(例如雷暴或閃電)，應嚴禁在隧道內進行任何通訊系統有關的導體或導電部分、避雷設備或其他電力裝置的工程。
- (d) 在排污隧道內進行電力系統工程的工人，應停留在已連接有效接地系統的等電位區域內。工作地點的所有設備、機器和導電部分應連接有效接地系統，以確保工人身體各部分不會有危險的電勢差距，引致漏電。
- (e) 應在排污隧道入口的當眼位置，張貼風險評估報告及有關的安全進入隧道許可工作證。
