# 职业意外致命个案分析

(第三集)

劳工处  
职业安全及健康部

2004年8月初版

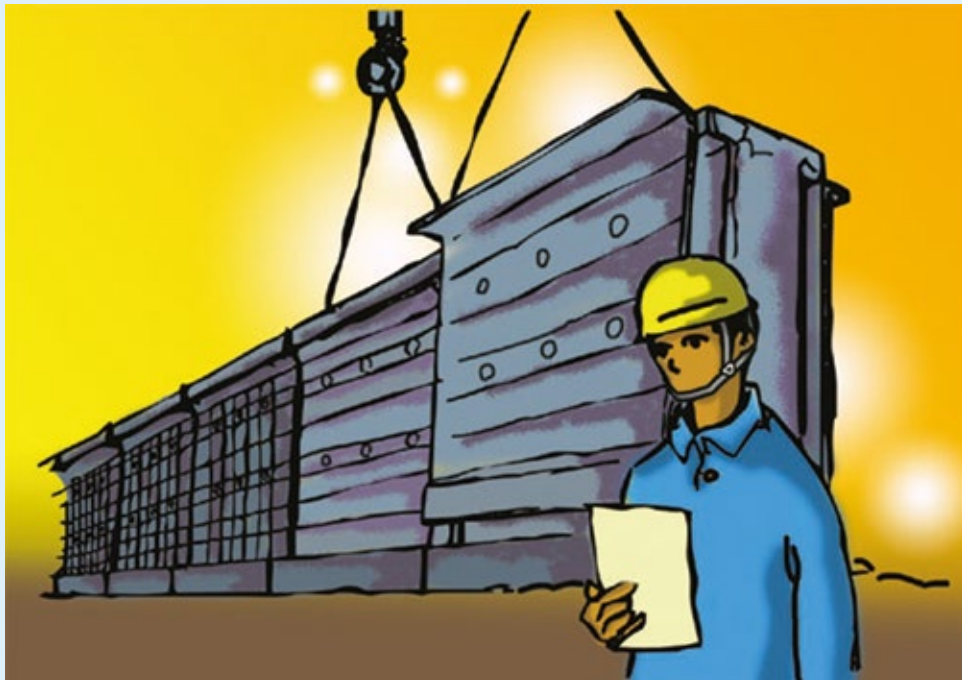
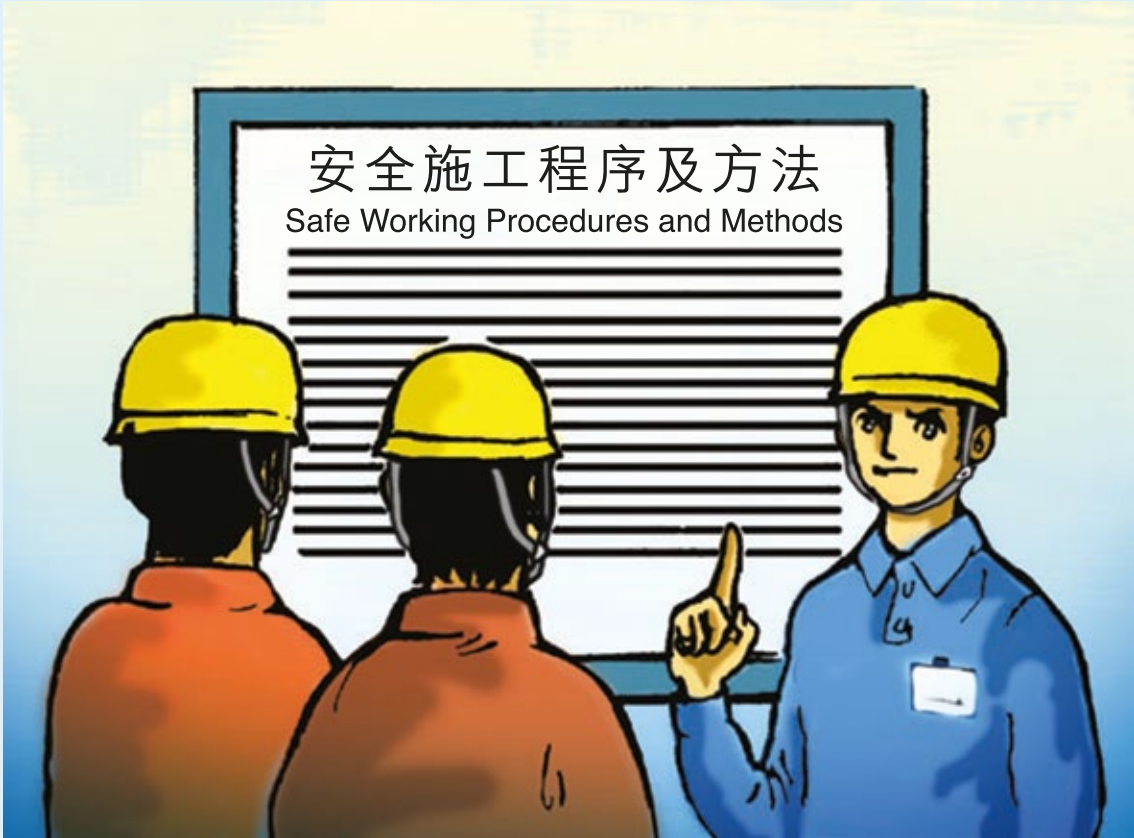
倒下的大木模板的尺寸是2.7米 x 6.1米，重460公斤。这块木模板在意外发生之前只是倚在护土墙表面，并没有用任何物件固定其位置。

工人也没有用适当的方法固定大木模板的位置，例如在敲掉木嵌钉前，没有用索具将大木模板套在起重机械上。此外，这队工人事前没有接受过任何有关拆卸模板的训练。

应就拆卸板模订立和实施安全工作制度，以加强工作安全，主要包括以下几方面：

1. 须进行安全策划及风险评估。
2. 须制定施工说明书，并订立安全工作程序。
3. 须落实安全工作程序。
4. 须向工作人员提供足够的资料、指示和训练。

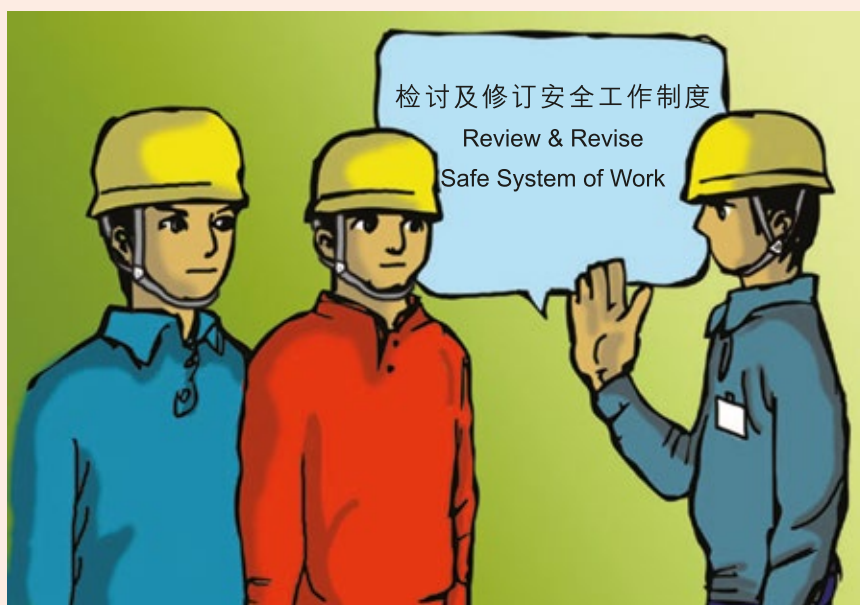
1. 事发前，有人看见死者在檐篷架上一个阔0.4米的金属组件上行走，接著他便从平台侧边的一个框架间隙堕地。死者当时佩戴了一般用途的安全带，但却没有把安全带的悬挂绳繁于任何系稳物上。
2. 用作系稳安全带的独立救生绳亦不能发挥保护作用。该缆索原本打算系于两条混凝土柱作为横向架设的独立救生绳，但事发时，这条救生绳只有一端系于其中一条柱上。
3. 就算这条救生绳已繁于两条柱之间，其设计亦有不妥善的地方。它不能供所有工人同时使用，而它的长度局限了工人在34.8米 x 3米的偌大檐篷上的活动范围。
4. 檐篷上的平台没有护栏及底护板，故并不安全。
5. 施工说明书已列明，应使用合适的工作平台进行玻璃嵌板安装工程。承建商亦曾搭建竹棚作这方面的用途，但因檐篷下面进行路面工程而把竹棚拆卸。其后，承建商没有重新评估现场的情况，这反映出安全管理制度未尽完善。

1. 应就玻璃嵌板安装工程制定和实施安全工作制度，并时加检讨。  
安全工作制度应包括以下各项：
  - i. 评估有关工序；
  - ii. 找出与工序有关的危险；
  - iii. 订立清晰明确的安全工作方法及施工程序；
  - iv. 实施安全工作制度和监察其实施的成效；及
  - v. 检讨安全工作制度，并在需要时，把该制度连同应变计划一并作出修订，以应付环境的转变。
2. 应于高空工作的工人设置合适的工作平台，平台须有安全进出口、适当的护栏及底护板。

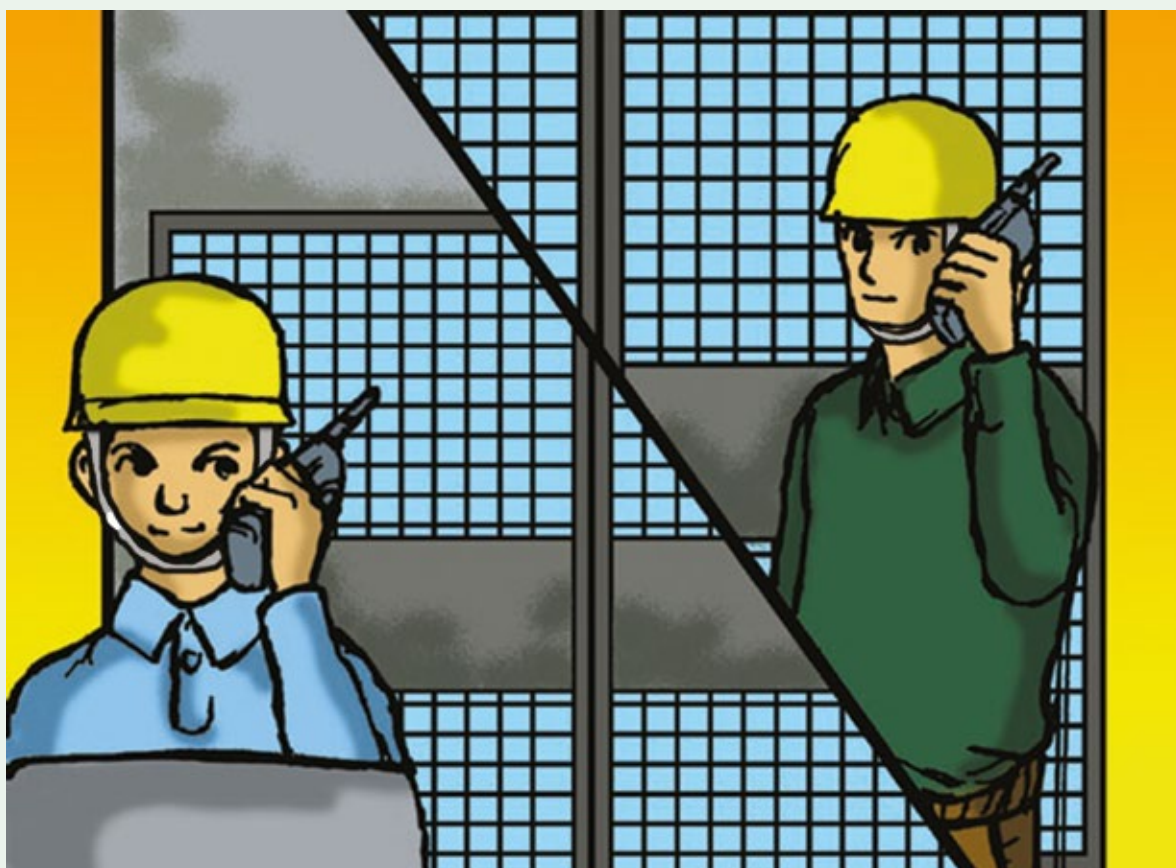
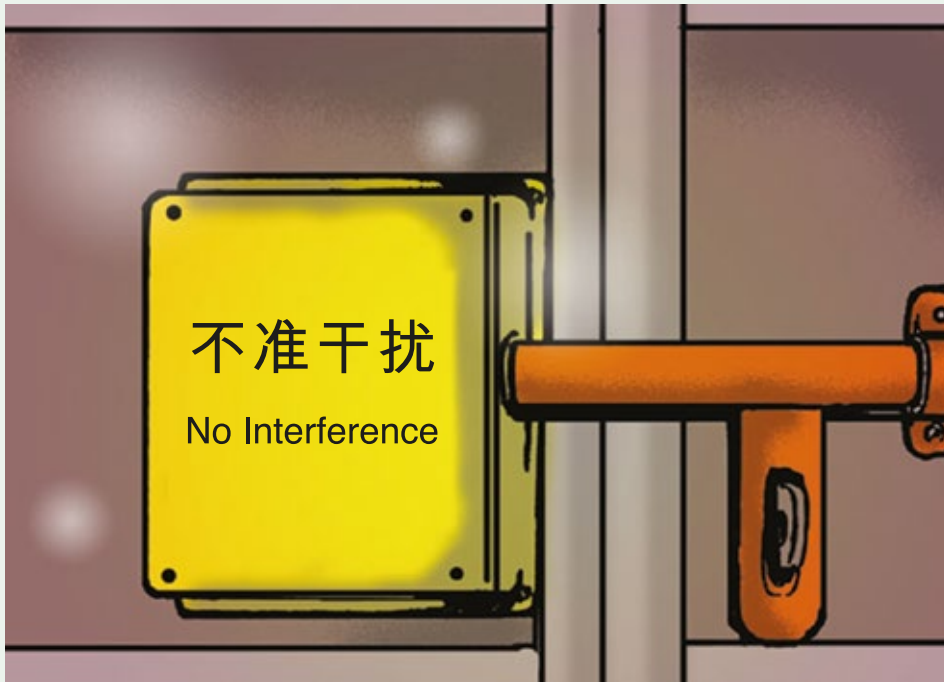
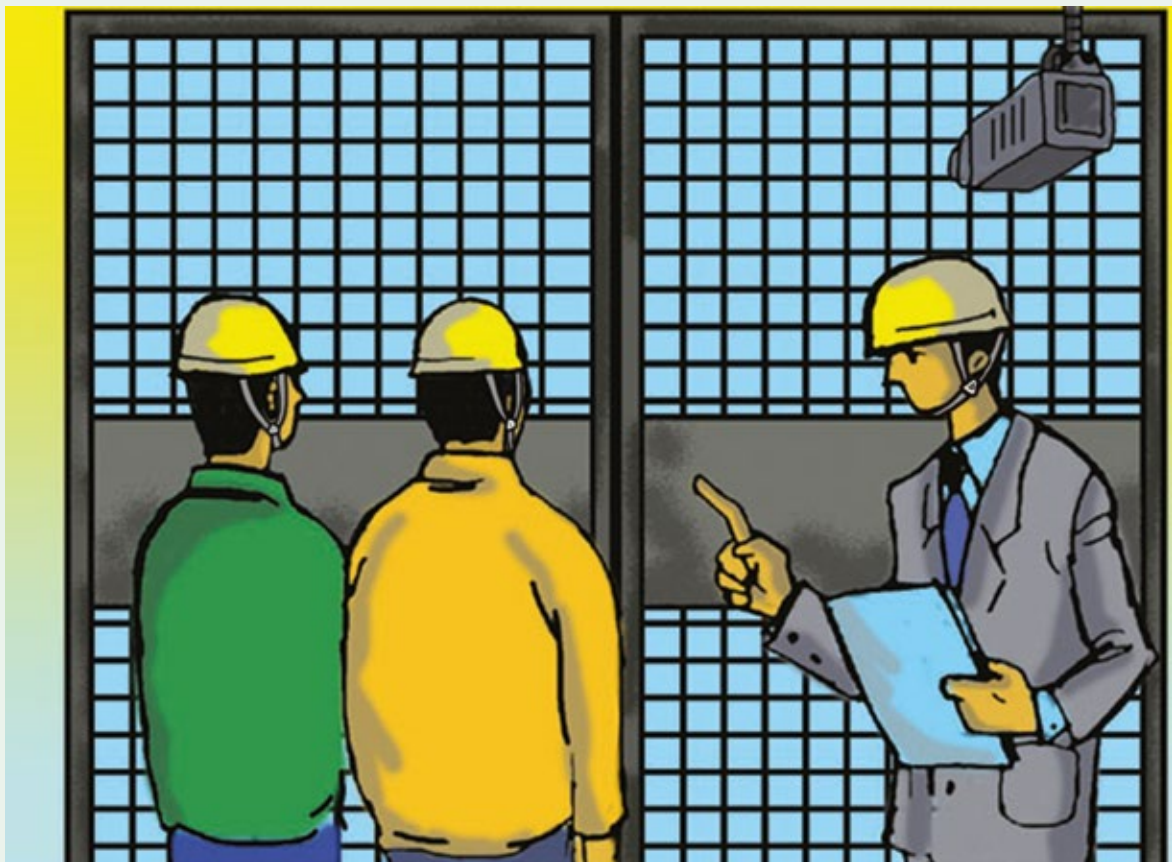
22楼的微型开关被一纸条所干扰，导致货物装卸位闸门的监察系统失灵。不过，没有任何人察觉这纸条的存在。

总括来说，意外成因是吊运工作的监察、沟通和督导不足，导致工作安全方面的成效不佳；因此，设于货物装卸位闸门的微型开关被干扰亦无人发觉，因沟通不足而出现的错误亦无法避免。

1. 为消除对安全系统造成的任何干扰，各种安全装置（例如安装在货物装卸位闸门的微型开关）应在每次使用前予以检查。
2. 应制订一套有效的信号安排，供各方发出和接收指示，以及供所有工人采用。

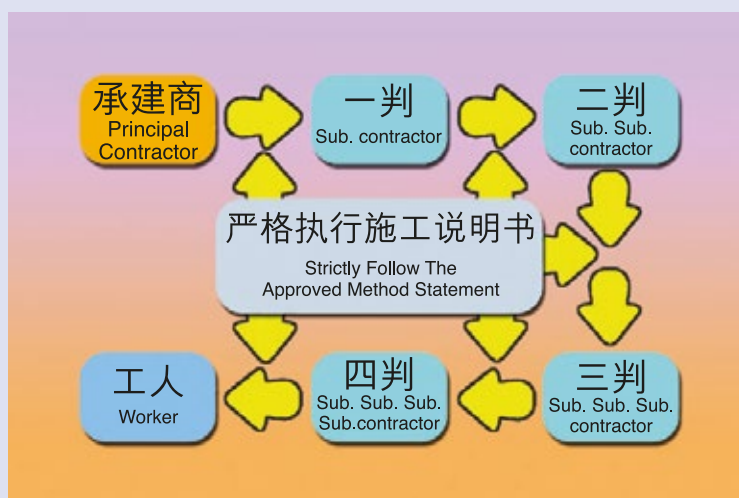
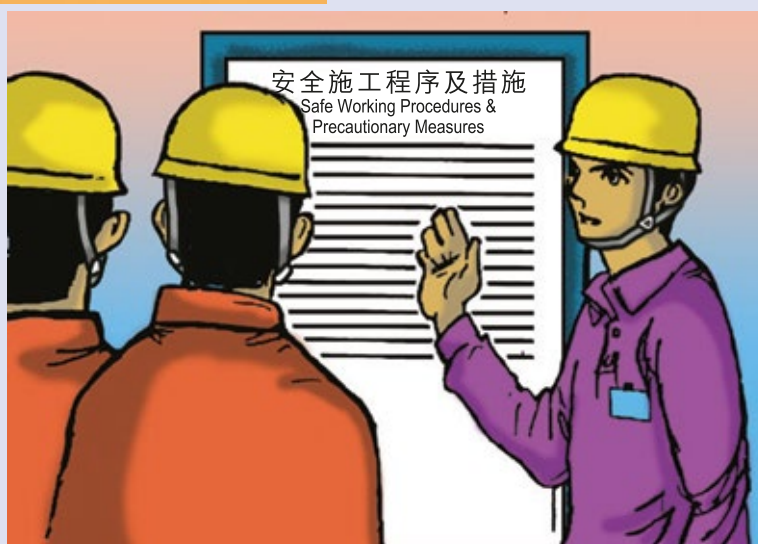
发生意外的斜栅搭建在有关楼宇4字楼的外墙上，离地超过10米。事发后，部分斜栅塌下，搁在同一外墙的双行竹棚构件上。

一枝斜杆仍然系在局部倾塌的斜栅的悬臂。

1. 雇用死者进行上述工程的第三层级次承建商(即四判)，并没有获悉由总承建商拟备而载有安全措施的施工说明书。
2. 无人落实施工说明书所载的安全措施。在拆卸斜棚时，并没有先稳固斜棚或保持其平衡，而死者也没有把安全带击于独立救生绳上，避免从高处堕下。
3. 工人缺乏安全知识和意识(例如在施工时，应如何採用适当的防护措施，以免从高处堕下)，事发前，斜棚上的死者在危险的情况下工作，但他却需要经常扣上和解开安全带。此外，死者以不适宜作击稳用途的竹棚组件来繁稳安全带。
4. 在拆卸工程开始前，该两右工人并没有接受过特定的安全训练。
5. 在拆卸工程进行期间，无人在场监督和监察他们的工作。

1. 所有相关人士应知悉施工说明书，以及施工时需要采取的安全措施。
2. 应在所有工人施工前，向他们充分说明有关的危险，并就正确的施工程序和需要采取的安全措施，给予他们清晰的指示和适当的训练。
3. 应不时为所有工人提供适当的训练，以便他们对拆卸临时建筑物的潜在危险有更深入的认识和增进这方面的安全知识。
4. 进行拆卸工作的工人应在一名合资格人士监督下施工，该名人士应熟知有关工作的潜在危险及正确的施工程序。
5. 应设立和持续实施监察机制，确保相关人士严格遵守经核准而能保障工作安全的施工说明书。
6. 应不时检讨安全工作制度，以应付地盘情况的转变。

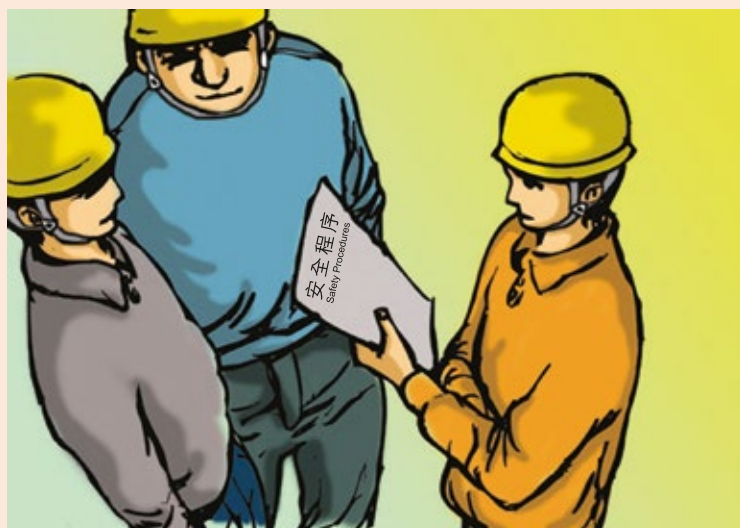
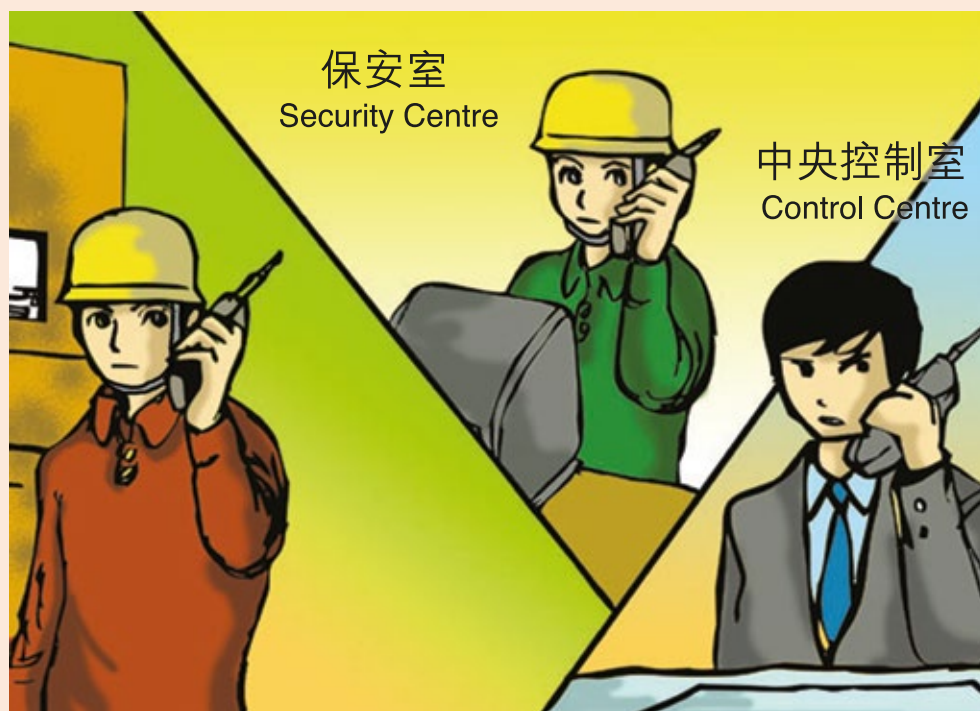
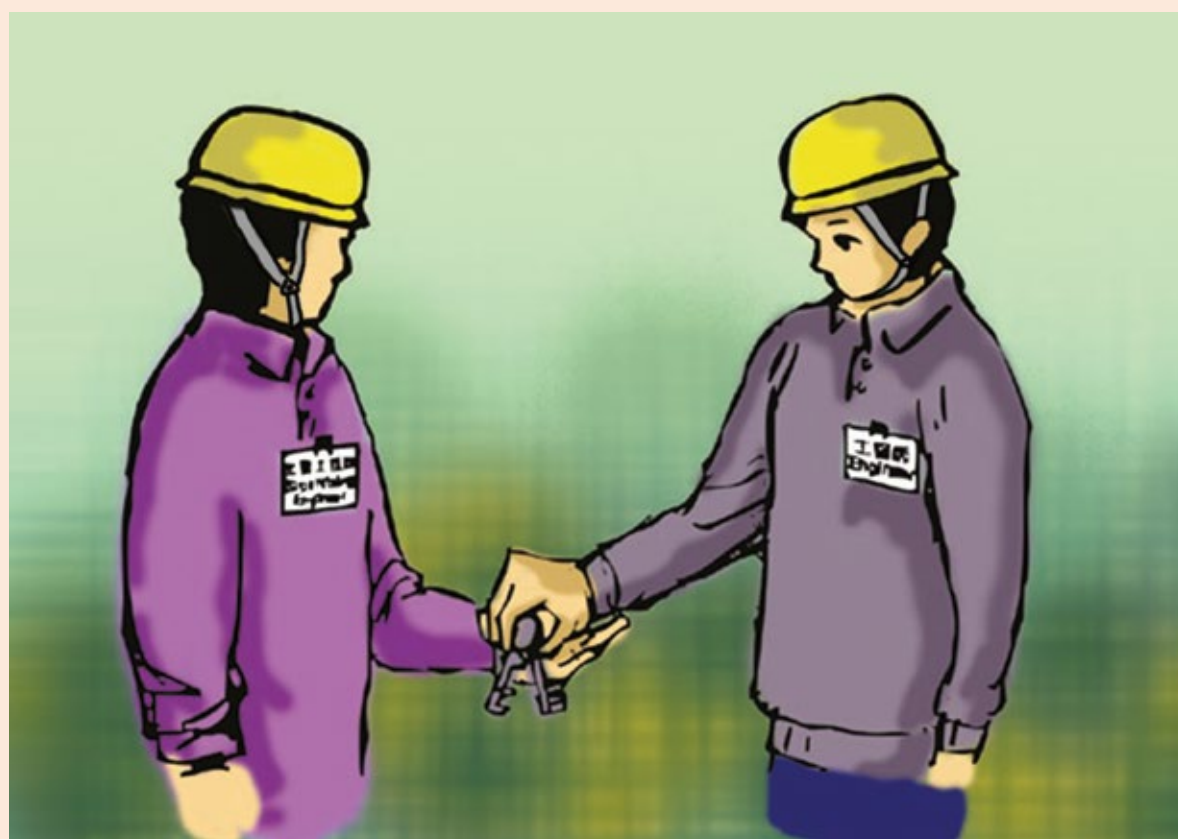
第24号掣柜的下格摆放了一台接地机，接地机具备接地高压电缆的测试故障接地开关功能及电缆测试功能。工作人员为变电站之间11 000伏特引入电源线路通电之前，应先把接地机移离第24号掣柜。可是，他们在完成高压直流测试后，不知何故，没有移走接地机，以致接地机仍然连接第24号掣柜的引入电源线路。

1. 应定期检讨公司的安全规则及所订的标准，以及安全文件的签订、工作安全的指示和监督等事宜，并按需要作出修订。
2. 安全文件中的描述性用语(例如「长度」或「距离」等)应予以标准化，而所有人员亦须了解其涵义。
3. 在进行试验许可证所载的撤离程序前，须采取所有合理的步骤，以确保电路主接地线的临时连接部分已被完全拆除，并已由该试验许可证的收证人核实，而收证人的核实工作须由另一名合格人士见证，以作覆核。
4. 须检讨有关的安全程序(包括试验许可证的收证人在把职责交由他人执行的过程中发出指示和汇报完成测试的程序)，以确保有关人员妥善拆除或重新接驳电路主接地线。
5. 须检讨变电站的进出监控程序，以确保变电站有适当的监察。
6. 在接地工作进行期间，接地机的安全锁锁匙应由试验许可证的收证人取走和保管」而接地机则须张贴警告性告示，以防有人开动接地机。

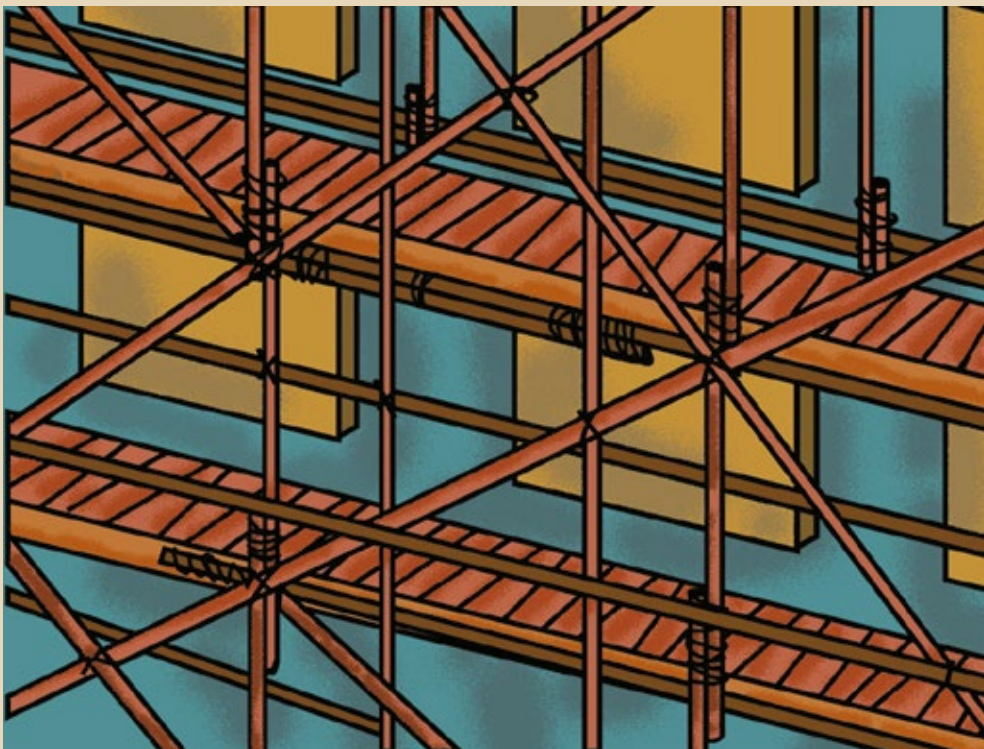
明显地，工作是在没有采取充足防护措施的情况下在棚架上进行，导致死者从竹棚构件的空隙堕下八楼一块木板上。这宗意外亦反映总承建商及次承建商的安全管理制度有欠妥之处，既没有为工人制定充足和适当的安全措施，亦没有监察工人在该建筑地盘工作的安全表现。

1. 策划制订安全措施及施工说明书，以供在地盘工作的工人遵行。
2. 在棚架上的工作地点设置足够和适当的安全进出口。
3. 设置适当的工作平台，并加以维修保养。
4. 监察承建商及工人的工作安全表现。

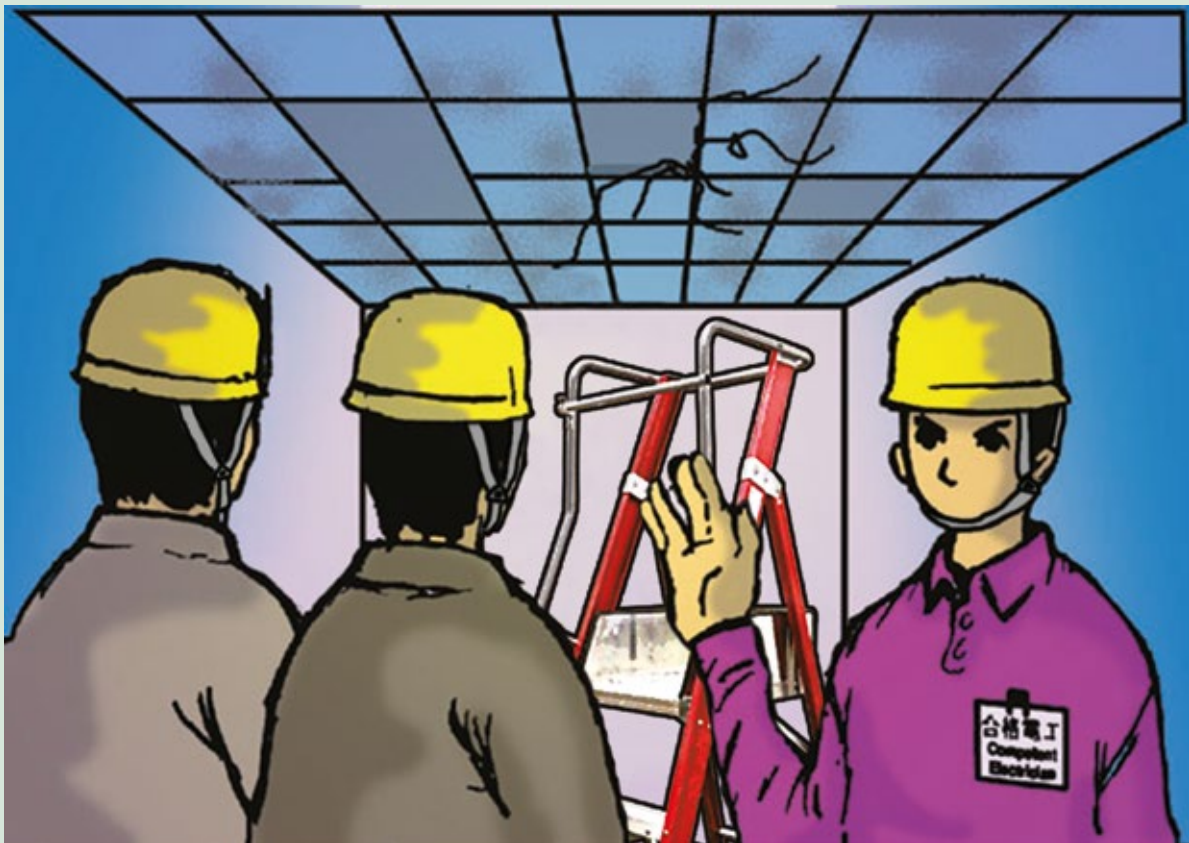
测试结果显示，第1号光管底盘（前门出口第一个底盘）发生故障，引致光管底盘的电源与其金属外壳发生短路。由于假天花板与金属外壳相连，在开欧该底盘电源后，金属外壳与假天花板的金属承托格子一同带电。

由于死者当时独自工作，没有人目击他在意外中究竟发生什么事。不过，相信在意外发生时，光管底盘的故障引致该底盘的金属外壳与假天花板的金属承托格子带电。当死者站在梯子上检查消防装置时，身体与光管底盘的外壳或假天花板的金属承托格子接触，当他接触到附近其他接地的金属部分(可能是消防喉辘的喉管)，于是形成完整的漏电电路，漏电电流经过他的身体，导致他触电死亡。

1. 光管电路和光管底盘应妥为维修保养，以防漏电。
2. 光管底盘的金属外壳应有效地连接电路保护接地导线。
3. 假天花板的金属承托格子应连接一条附加接地导线。
4. 必须使用合适的工作台在高空工作。
