# 職業意外 致命個案分析 -

## 第二集

勞工處職業安全及健康部

2003年12月版

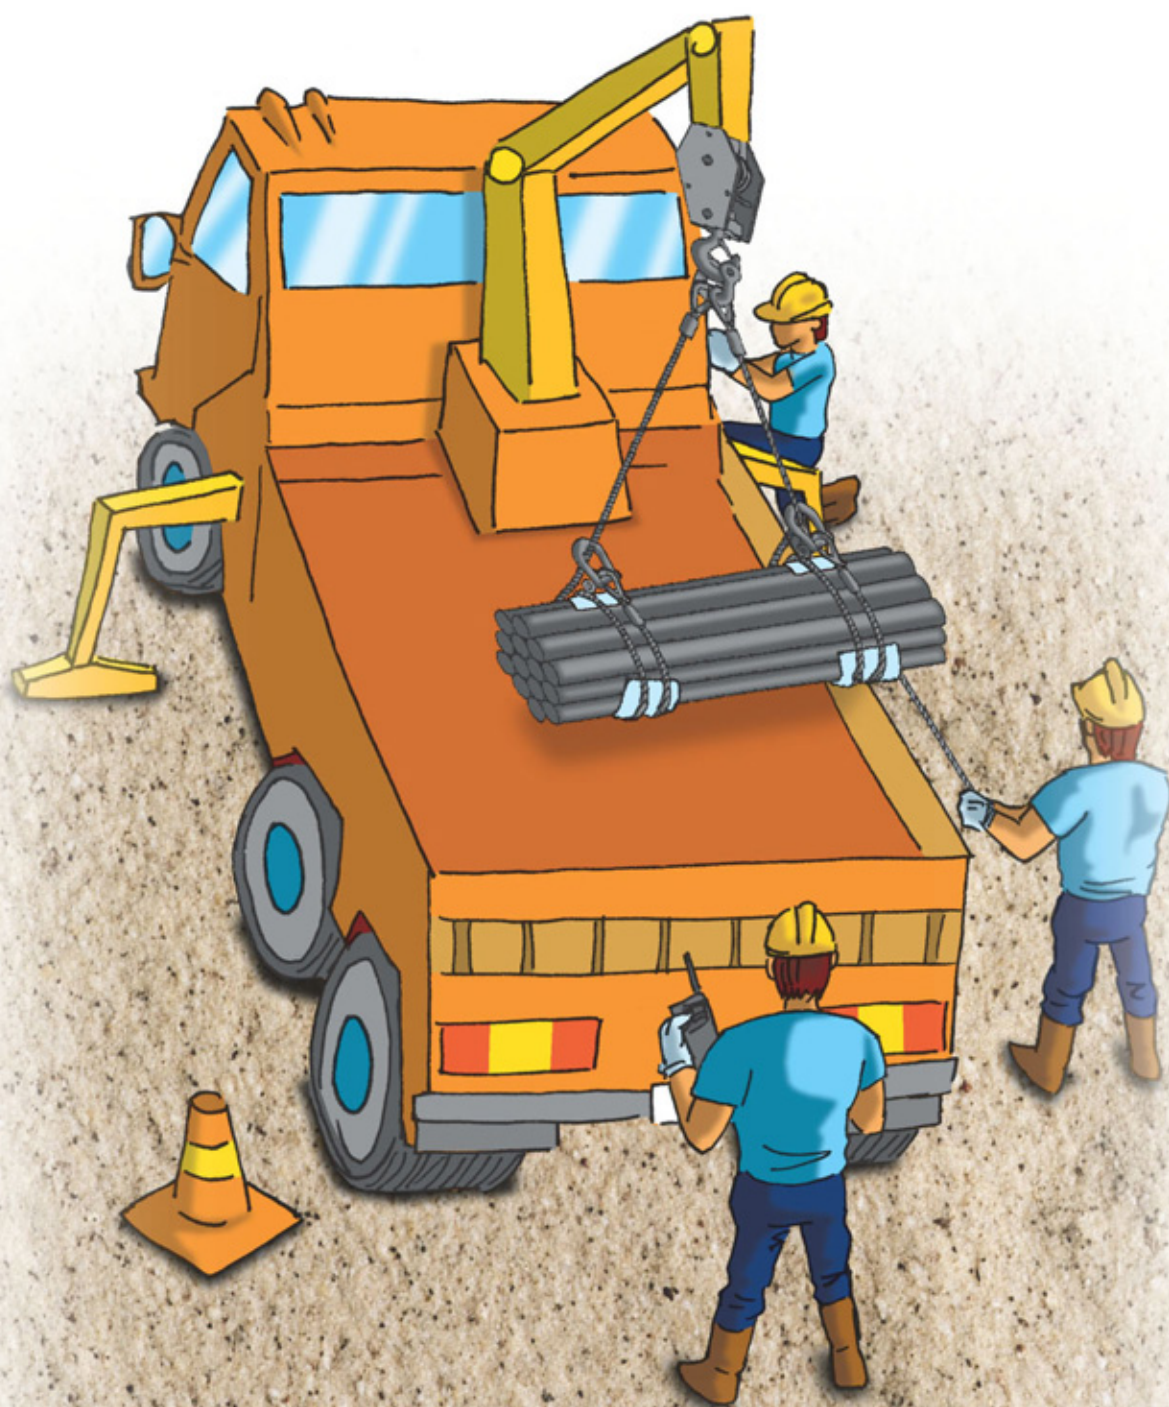
在事發當天，一輛吊臂貨車把搭建圍板用的物料運往該地盤。在下午4時30分左右，第三批以貨車運載的物料運抵該地盤。該批物料包括兩疊鐵板及一捆U形槽鐵。死者和兩名工人，以及一名起重機操作員負責把該批物料從貨車卸下地面。

工人首先卸下一捆U形槽鐵。U形槽鐵的橫切面為13厘米 x 6.5厘米，但長度不一。每捆槽鐵重約1.5噸。貨車的載貨台面積為7米長 x 2米闊，距離地面1.25米。兩疊鐵板擺放在載貨台右邊(司機座位所在的一邊)，每疊鐵板的大小為2米長 x 1米闊 x 0.5米高，下面墊有枕木，其中一些枕木從鐵板露出來。由於當日曾經下雨，令載貨台有點濕滑。在吊運期間，工人把載貨台邊的木擋板放下，以便吊運。

死者在貨車載貨台上協助把物料卸下。他為該捆U形槽鐵套上索具後，一名工人攀上載貨台，協助死者移運U形槽鐵，另一名工人則在地面準備解開該捆U形槽鐵。

當吊運工作準備就緒時，死者向起重機操作員發出手號，操作員於是操作起重機，把該捆U形槽鐵由載貨台吊到地面。當時死者留在載貨台上接近車尾的位置。相隔不久，載貨台上的工人和起重機操作員聽到有人發出呼叫聲，並發現死者躺在車尾附近的地面上。死者被送往醫院搶救，但同日證實死亡。

在吊運工作進行期間，起重機操作員能清楚看見載貨台與該捆U形槽鐵卸下地點之間的範圍，視線不受阻擋，而槽鐵亦已安全吊離載貨台。

事發時，無人目睹死者發生什麼事情，但根據現場的情況，死者可能是因為某些不明原因，從1.25米高的載貨台跌下地面，以致傷重死亡。

- (a) 工人在任何吊運開始前，應先離開載貨台，並避免進入吊運路線的範圍內；
- (b) 吊運的負荷物應連接一條導繩，並由工人在適當距離外控制，以防止負荷物不適當地移動。

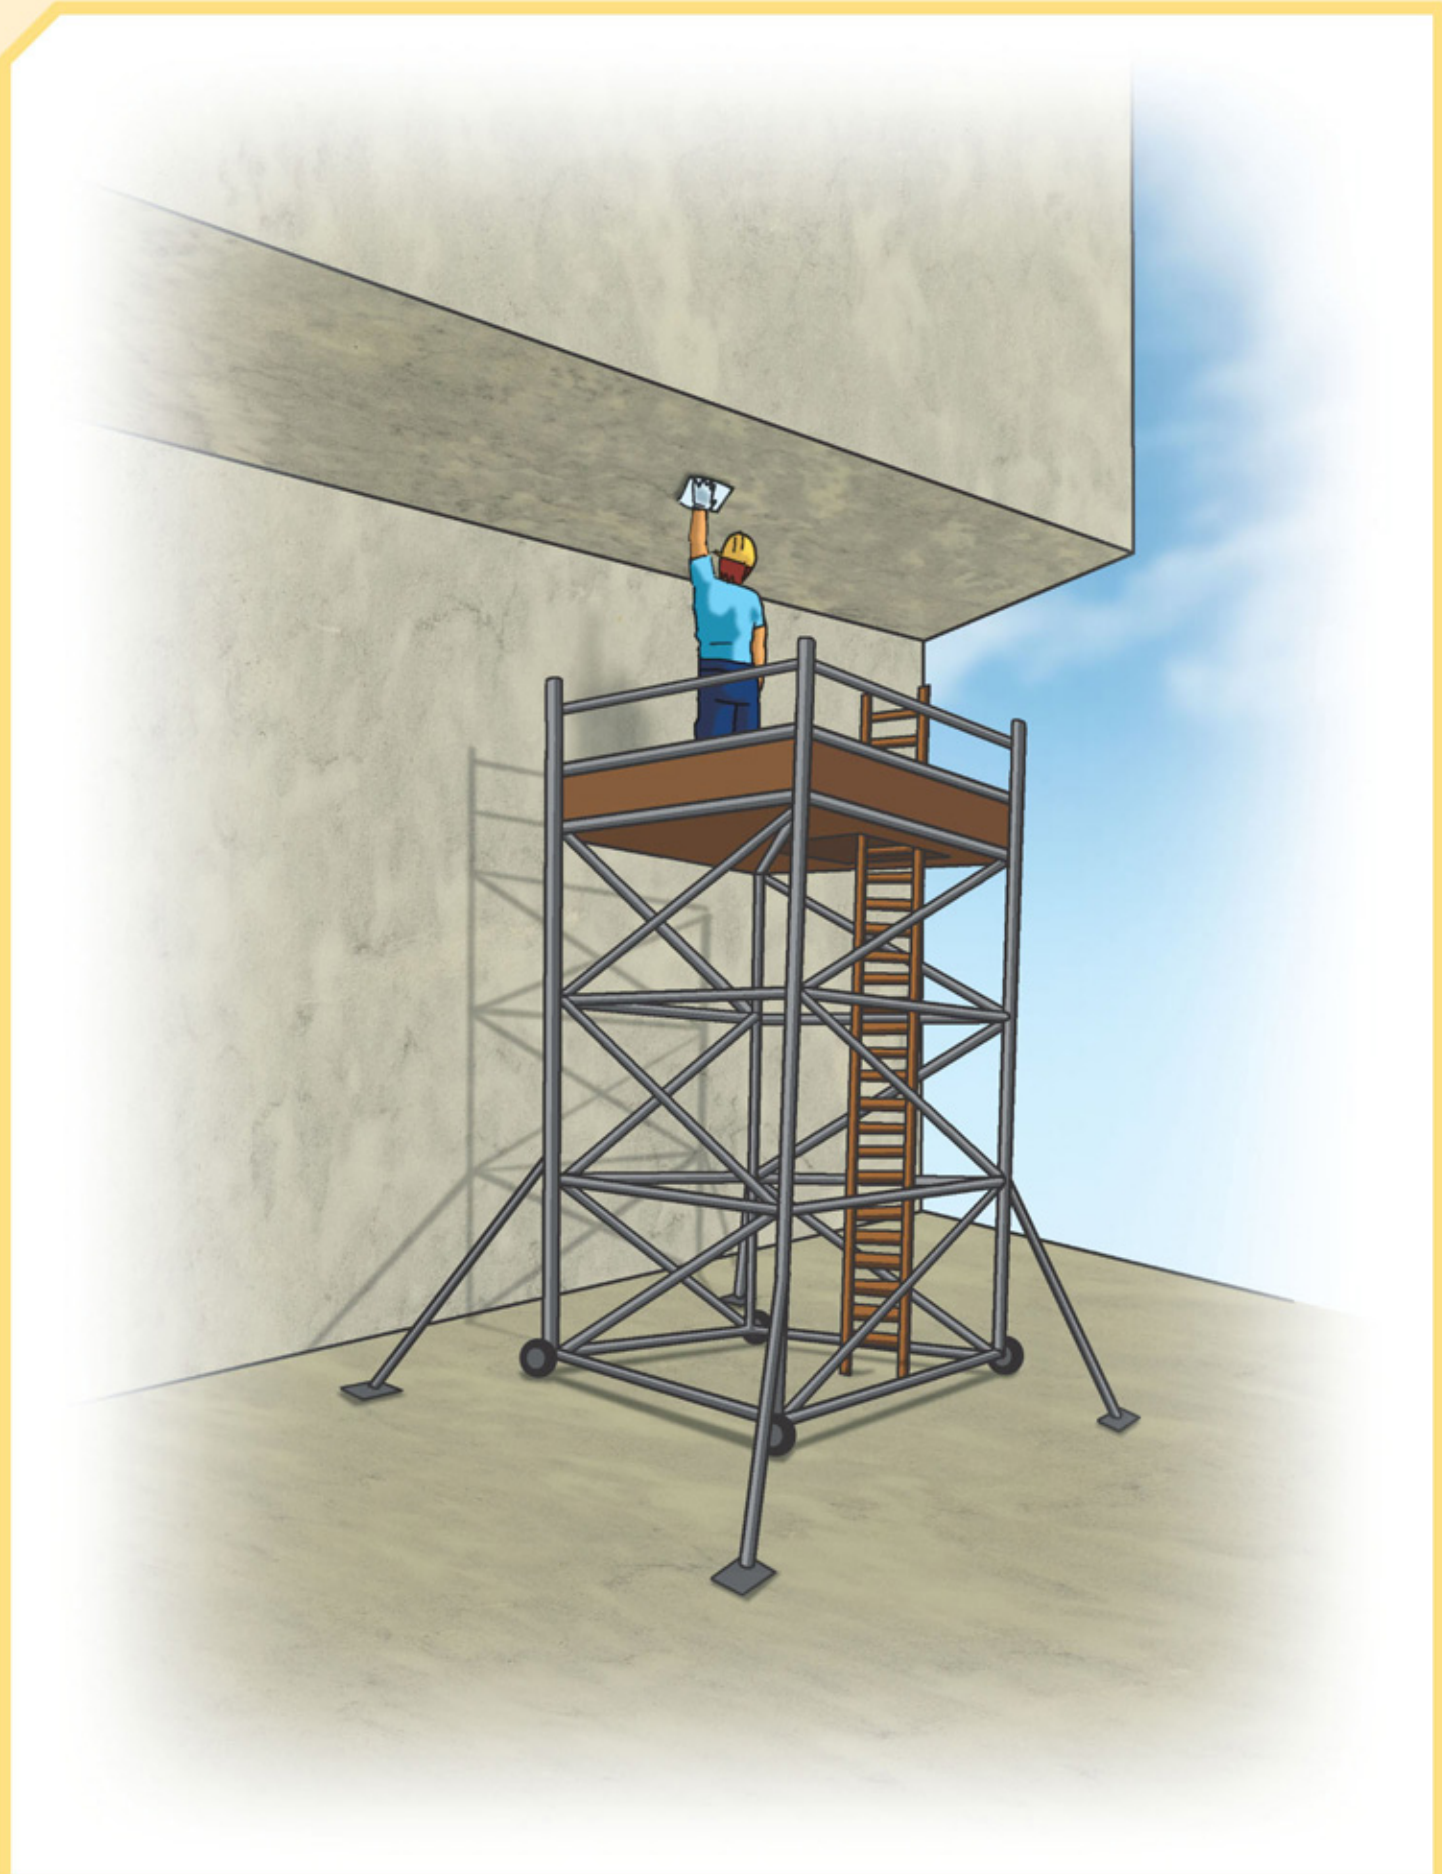
事發時，死者正在棚架頂部的工作平台上清潔天花板，當時吹起一陣陣強風，令棚架突然倒塌，下層部分撞向平台的矮牆，而頂層部分則脫離下層部分，跌在平台下面的散步長廊上。死者從工作平台上墮下，頭部撞向散步長廊的地面，傷重死亡。

該流動式金屬棚架，分為三層(底層、中層及頂層)，每層高約2.3米，其末端以金屬套筒扣合件扣緊。全個棚架的高度約為7.2米，底部面積為1.93米x 0.72米。因此，就穩定性而言，該棚架的高度與最小底邊長度比率並不令人滿意。

該棚架由主框架、腳輪、橫向斜杆及對角斜杆組成。每層棚架均有對角斜杆，這些斜杆也把中層和底層棚架連接起來，但卻沒有連接至頂層棚架。因此，該棚架並未有效地以斜杆支撐。

在棚架約6.5米高處放置了一塊1.8米x0.6米x8毫米(厚)的木板，用作工作平台，其四周有0.46米至0.68米高的橫構件，但這些橫構件高度不足，不能作為護欄，而工作平台亦沒有加設底護板。

有關的棚架並無穩定裝置，亦非繫於任何結構物上，以保持其穩定性。此外，該棚架有四個腳輪，只有其中三個的鎖緊裝置處於鎖緊狀態。

有關的棚架並未有效地以斜杆支撐，亦非按適當的高度與最小底邊長度比率架設，又沒有適當地穩固和繫穩；而工人在工作平台上走動及事發時吹起強風，都是導致棚架倒塌的原因。

應就使用流動式金屬棚架進行樓宇外牆清潔工作，設立和實施安全工作系統，以確保棚架處於安全操作狀態，並防止在棚架上工作的工人從高處墮下。這系統應包括下列各方面：

- (a) 提供適合的棚架和工作平台，並應特別注意：
  - 棚架的高度與最小底邊長度比率不應大於3；
  - 在戶外使用棚架時，應把棚架繫緊於施工的樓宇上；
  - 如棚架位於有強風吹襲的地方，應考慮風力問題，並以壓載鐵或牽索固定棚架；
  - 應有效地以斜杆支撐棚架，以確保其穩定性。
  - 棚架的工作平台每邊均應設置適當的護欄。最高的護欄應高出工作平台900毫米至1150毫米，中間的護欄則應高於工作平台450毫米至600毫米；
  - 工作平台每邊應設置高度不少於200毫米的底護板；
  - 棚架和工作平台須由合資格的人檢驗，經證明安全後，才可使用。
- (b) 提供適當和足夠的安全訓練、資料和指導給在棚架上工作的工人，並進行監督。
- (c) 應設立、實施和維持監管制度，以監察和確保工人的安全表現。

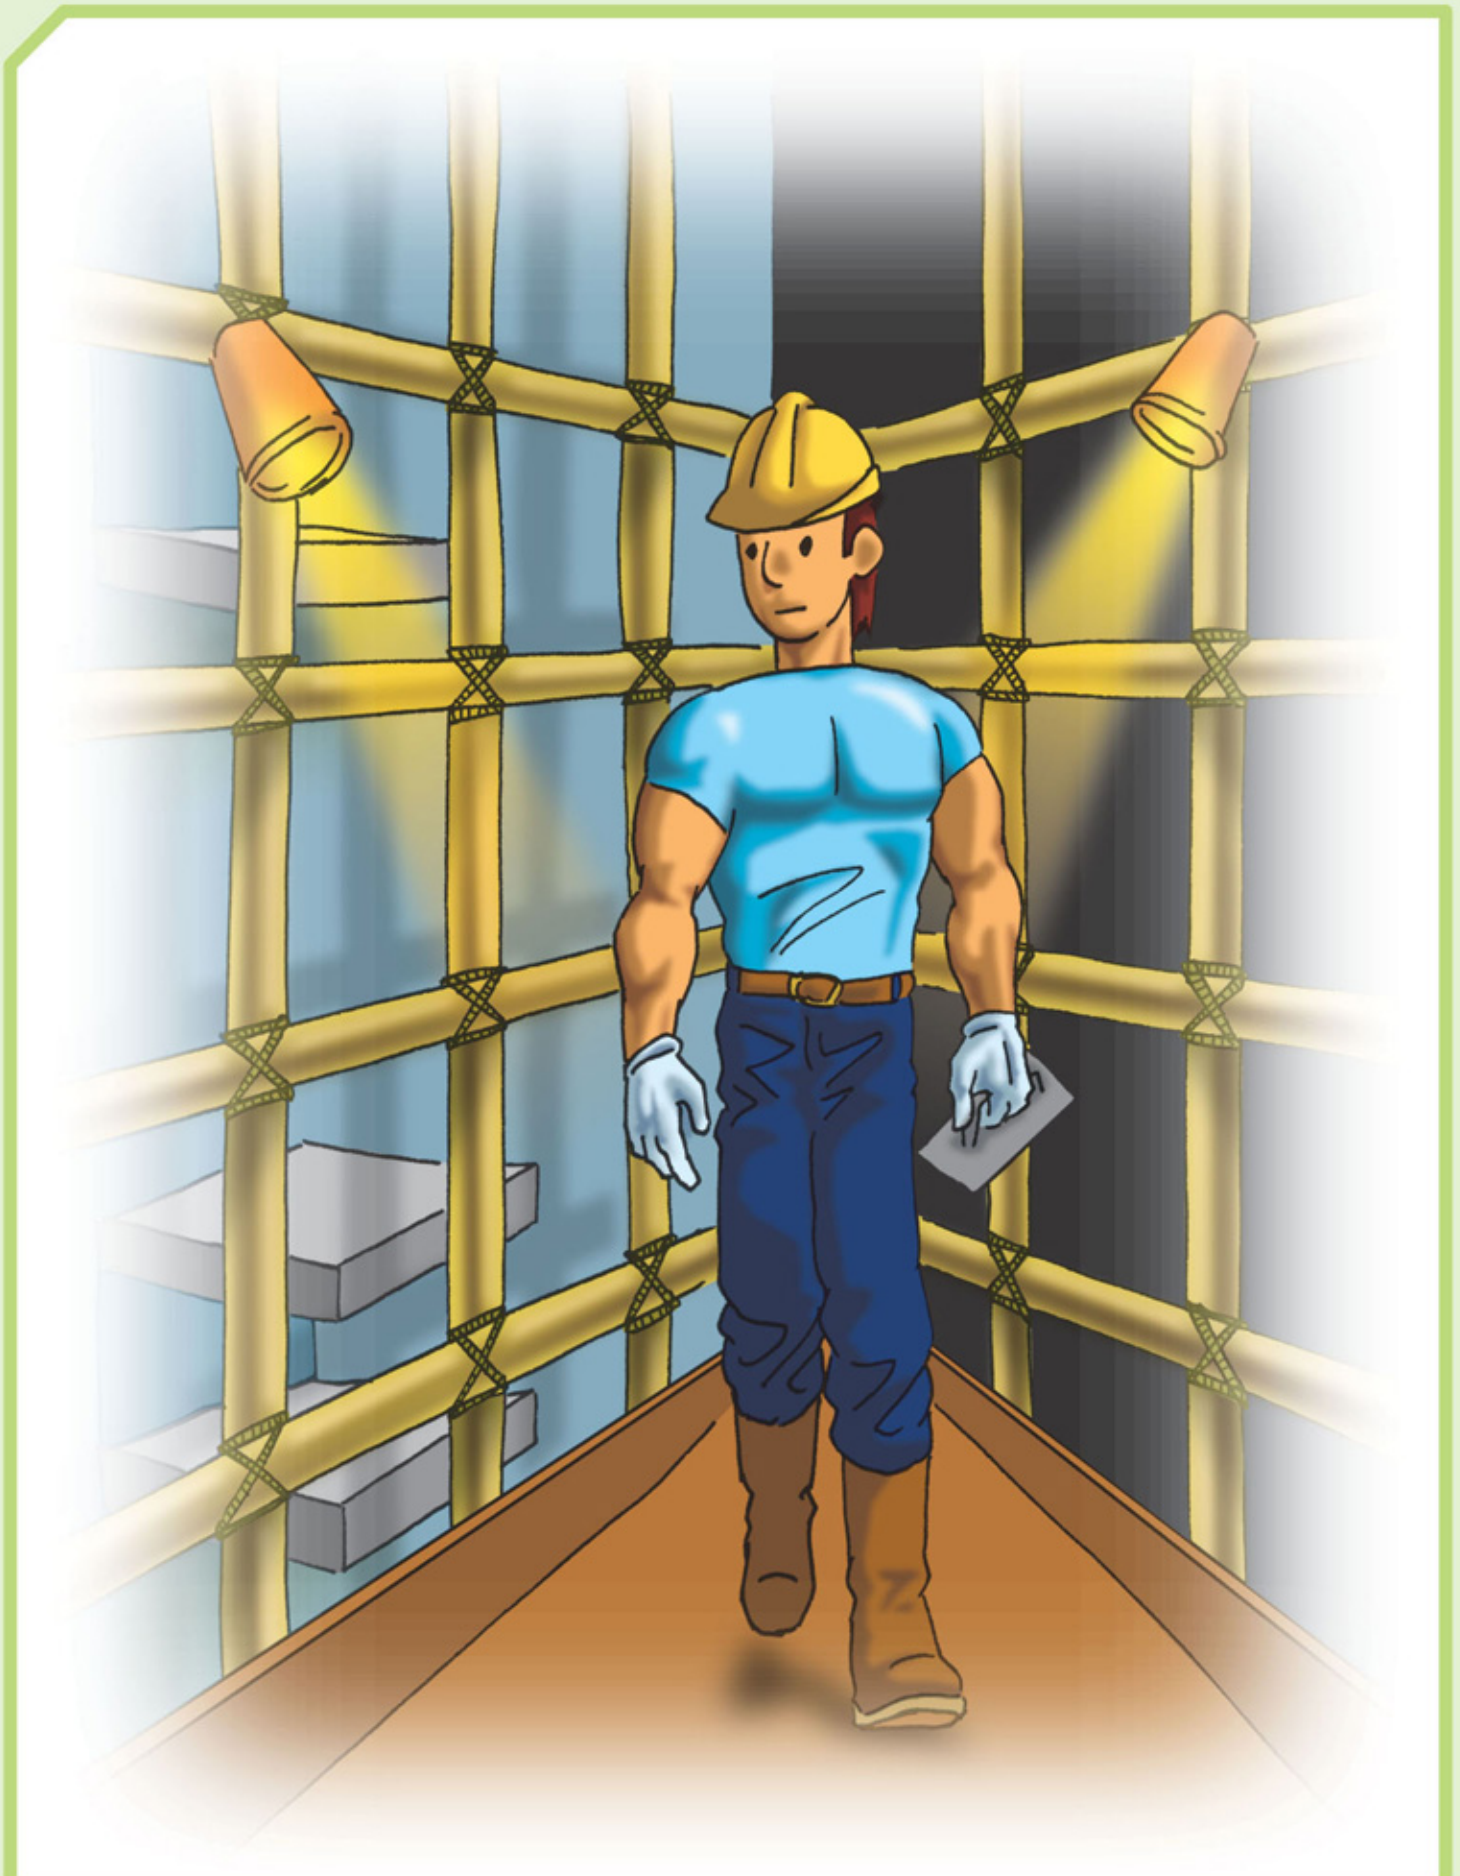
事發前，死者從15樓的地台邊緣爬出樓宇外牆的竹棚，並沿竹棚向下爬至13樓一處近窗台的位置。(註：該幢樓宇沒有「14樓」稱謂的樓層。)死者把一隻腳踏著橫杆上，把另一隻腳踏在外牆的模板上，用灰匙燙平窗台上的混凝土。死者在該處工作一段時間後，不知何故墮下一樓的簷篷，傷重死亡。

死者工作的外牆所架設的竹棚為一單行竹棚，竹棚與外牆相距600毫米。

竹棚上沒有鋪設夾板/木板，供死者作工作平台之用。

意外發生的外牆照明嚴重不足，只靠該樓之上的塔式起重機吊臂上的10支射燈照明，而該起重機的吊臂因其他作業所需，有時會轉動至地台的不同位置。

死者雖已佩帶腰式安全帶，但並沒有可供安全帶繫上的獨立救生繩或其他繫穩物。

由於13樓外牆燈光不足，而單行棚架亦沒有設置工作平台，死者既須摸黑工作，又要在棚架上保持平衡。因此，死者可能在工作中失去平衡而墮下。

- (a) 提供合適的工作平台給在樓宇外牆進行混凝土燙平工作的工人，並妥為維修工作平台。
- (b) 外牆工作地點應設置足夠而合適的安全出入通道，並妥為維修該等出入通道。
- (c) 在所有工作地點及通往工作地點的通道提供適當及充足的照明。

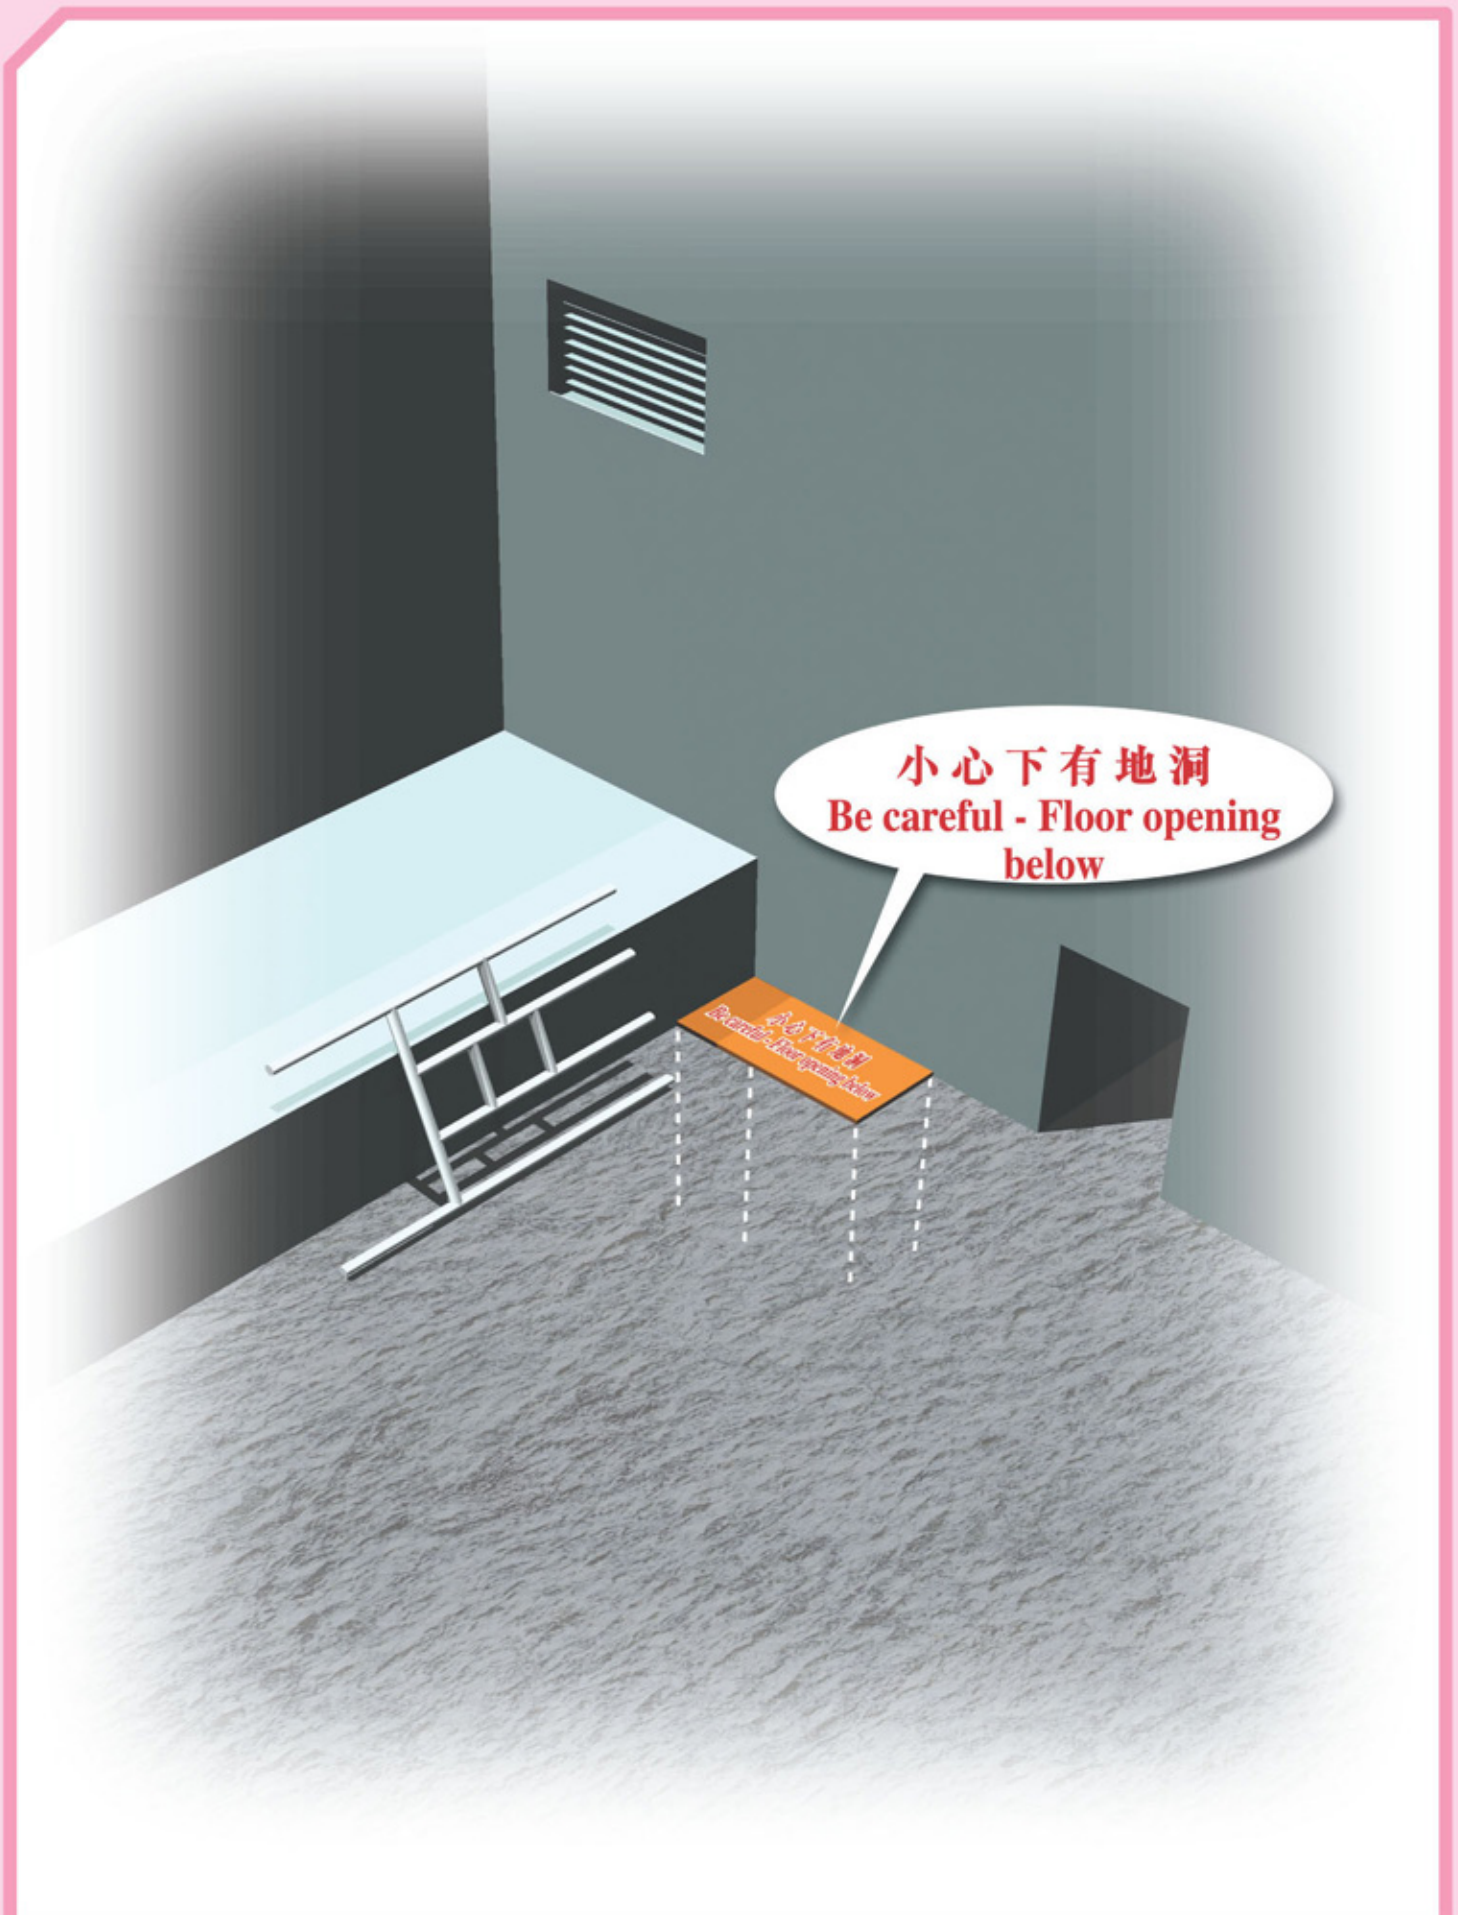
一樓抽氣管道室的入口附近發現一塊木板，相信這塊木板應該是用來防止任何人進入該室的，但不知怎樣被人移開。在抽氣管道室內入口的右邊有一個約0.7米 x 1.7米的樓面洞口。這就是直槽的開口，一直通往14米下的地庫，即死者屍體被發現之處。該樓面洞口並無防止有人墮下的裝置。

在一樓抽氣管道室內的樓面洞口旁邊有一個高1380毫米的混凝土台，而需要填

塞的裂縫則位於混凝土台對上1510毫米的地方。一個闊1080毫米和高1500毫米的金屬棚架組件倚着混凝土台，這個棚架組件可能曾被用作登上混凝土台。

沒有目擊證人可以確定死者在意外發生前實際上正在做甚麼。從環境證據來判斷，相信死者可能曾進入一樓抽氣管道室，為進行填塞裂縫的工作做準備。但不知何故，他從14米高的直槽跌下地庫。

- (a) 倘若須在抽氣管道室內進行工程，在施工前必須在機房內的樓面洞口加裝適當的圍欄或覆蓋物，以防止有人墮下。
- (b) 應設立和實施安全工作系統，包括如進入有墮下危險的地方，須獲得正式批准。
- (c) 應提供適當和充足的訓練、資料、指導以及進行監督，以確保工程能夠在安全的情況下完成。

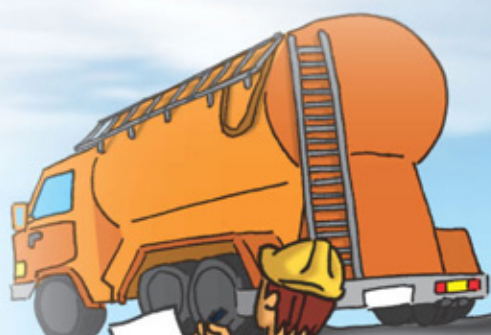
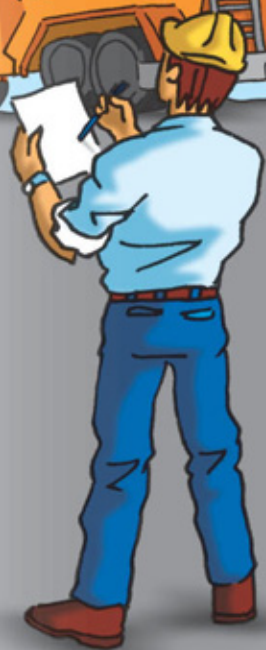
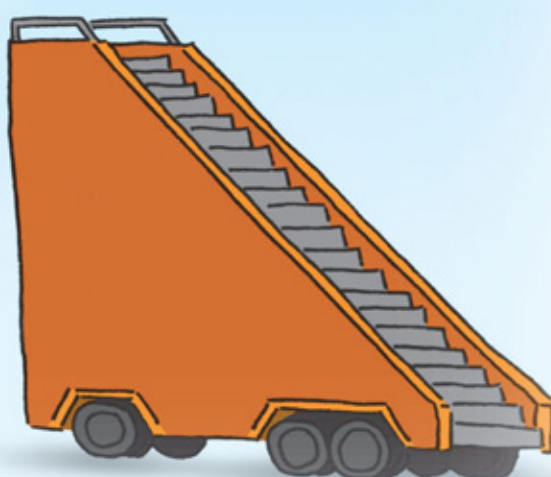
英泥缸車是由拖頭及英泥缸拖架(8.9米長 x 2.4米闊 x 3.55米高)組成。在英泥缸拖架上載有一個圓筒形的缸，用以運載英泥。英泥缸車頂部兩側各有一條行人道。每條行人道均設有可摺疊的護欄。最高的護欄高1米，在中間的護欄高470毫米。缸車的前面及後面則沒有護欄，其頂部距離地面3.5米。缸車的尾端則設有通往車頂的垂直金屬梯(長2630毫米、闊360毫米)。

事發當日，死者把一缸英泥運往公司的混凝土配料廠。在廠內，死者除了卸下英泥外，還站在地上用水喉清洗英泥缸車。在清洗工作開始後約10分鐘便發生了意外。有人看見死者從英泥缸車頂部後面跌到地上，他從3.5米高處墮下，傷重死亡。可是，沒有目擊者可以說出死者為何爬上英泥缸車頂部，也沒有目擊者看見他當時正在那裏做甚麼。相信死者當時正在清洗英泥缸車的頂部，而設在車頂行人道的可摺疊護欄並沒有豎立。

混凝土配料廠並沒有設置自動灑水系統或適當的工作平台，供清洗英泥缸車之用。為了清洗英泥缸車頂部，廠內的英泥缸車司機的做法是用手拿着水喉，經車尾梯爬上英泥缸車頂部，進行清洗。

當英泥缸車司機在英泥缸車頂部工作時，如兩側妥為架設可摺疊的護欄，可防止他們墮下。然而，由於英泥缸車頂部前後端的邊緣均沒有設置護欄，從該兩處邊緣墮下的危險依然存在。此外，由於公司沒有提供防墮裝置，當司機拿着水喉爬上車尾梯時，亦會有墮下的危險。

除非已設立及實施安全工作系統，否則應禁止工人在英泥缸車頂部工作。安全工作制度應包括：

- (a) 對工人在英泥缸車頂部工作進行危險評估；
- (b) 就有關工作訂立及實施安全程序；
- (c) 在英泥缸車頂部設置適當的護欄，並予以維修，以防止工人在工作時墜下；
- (d) 設置供上落英泥缸車頂部用的適當通道，並予以維修；
- (e) 在有需要的情況下，提供及使用適當的防墮裝置及繫穩物，並予以維修；
- (f) 就有關在英泥缸車頂部工作的安全，提供訓練、資料、指導及進行監督。

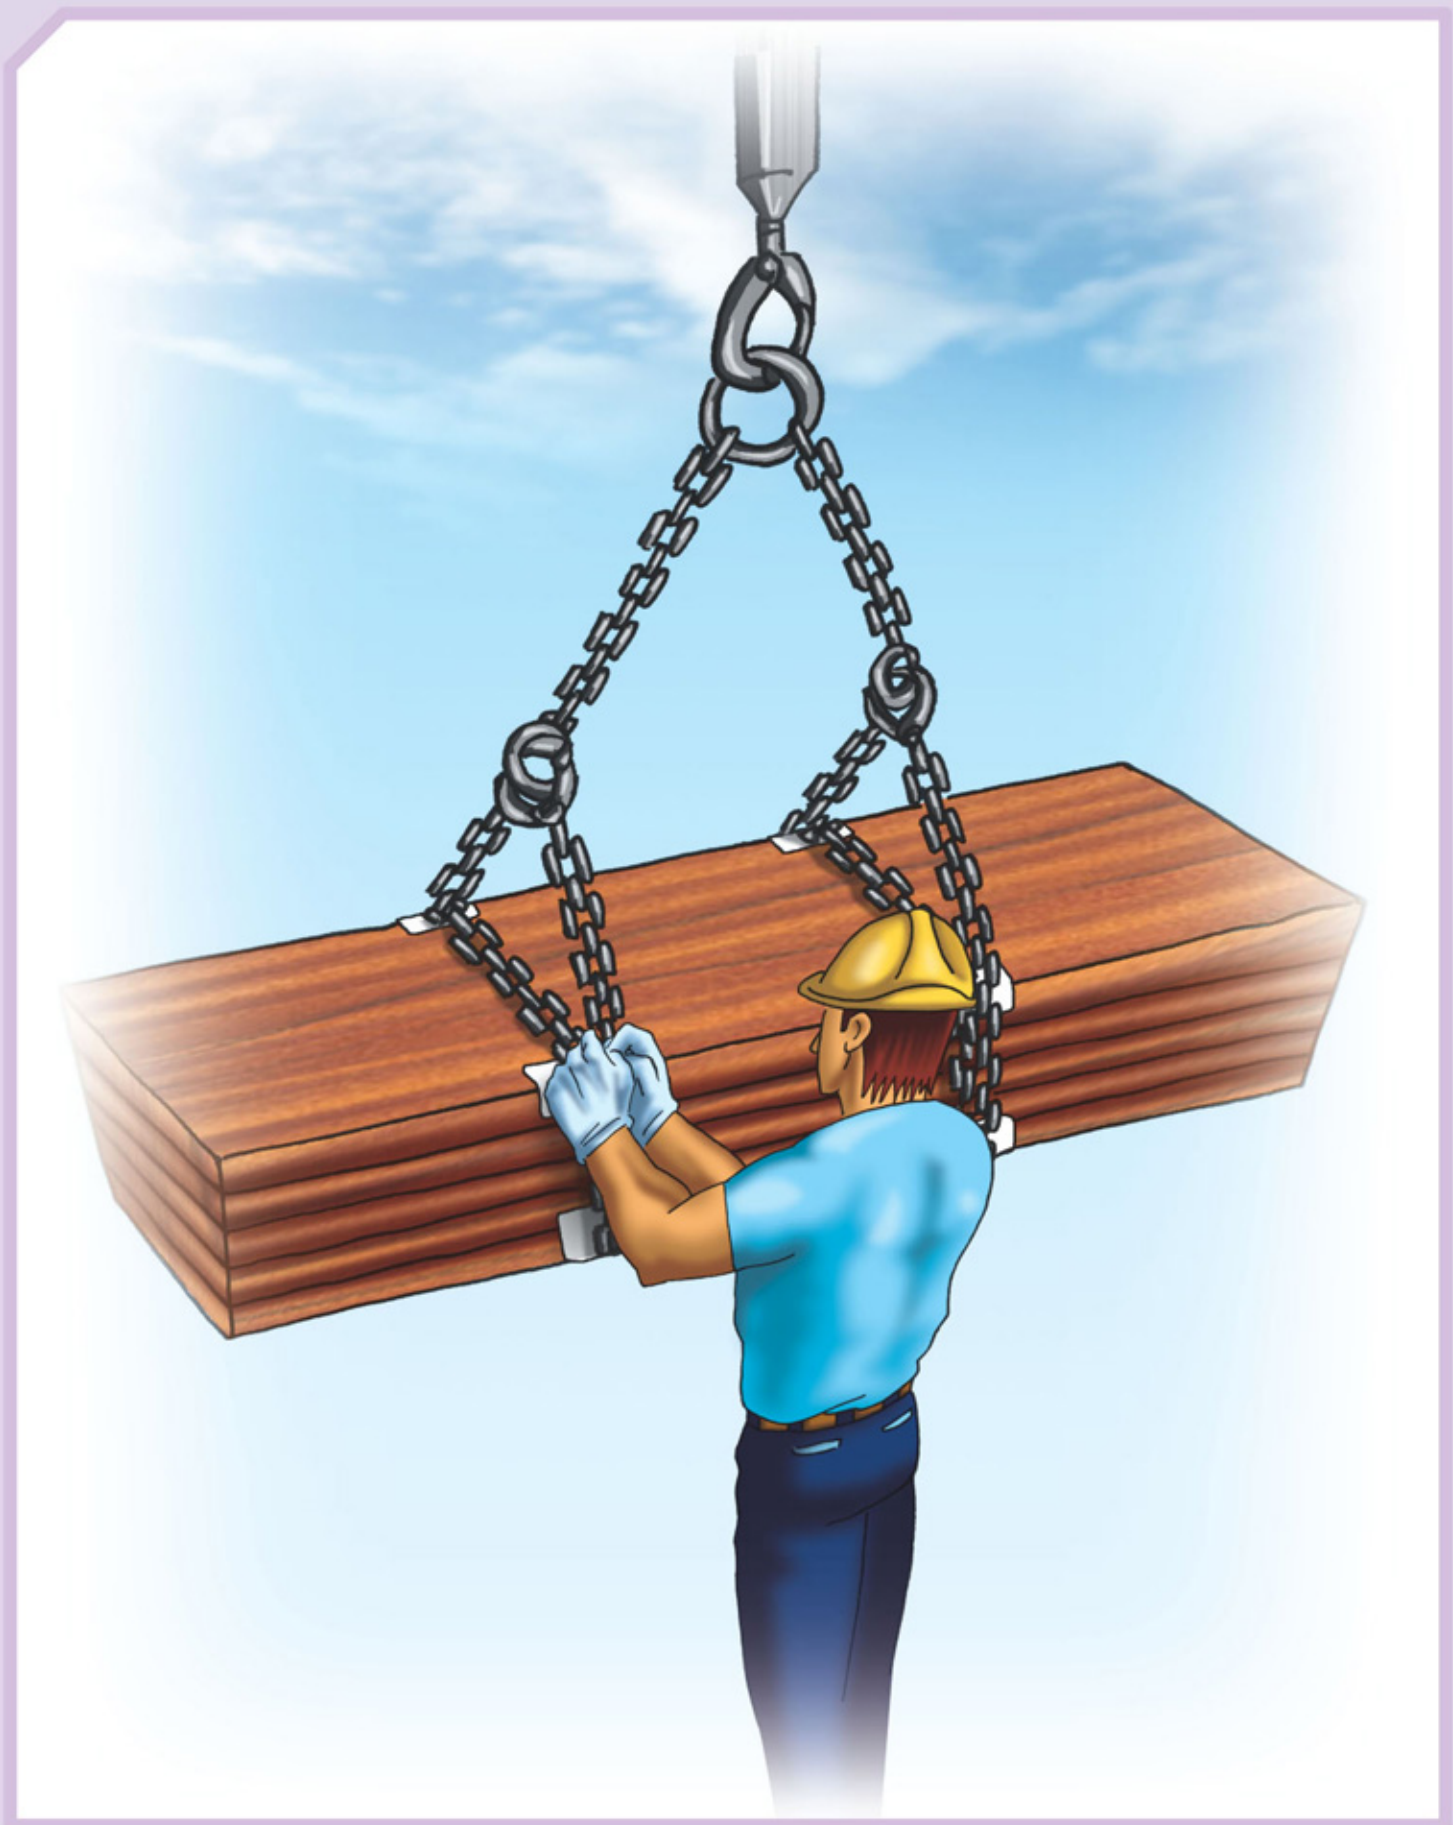
一名模板工人負責為木板裝配索具的工作，他用雙支腳金屬鏈式吊索，以扼索結方法把木板扎成一疊。吊索的一端經一個金屬環掛在塔式起重機的吊鉤上。吊索的每條支腳纏繞該疊木板一圈，再用鎖鉤扣回吊索上。在吊運過程中，該疊木板會在屈鐵場上空經過。

在屈鐵場工作的七名屈鐵工人，並無接獲指示要求遠離該疊木板的吊運路徑，他們並不知道會有吊運操作。由於工作環境十分嘈吵，即使塔式起重機操作員在吊起木板之前曾響起警號三次，他們也聽不到警號聲。

- (a) 在吊運木板前，應適當地綁緊木板，並可使用合適的盛器盛載，以防止木板滑動或移位。
- (b) 應就吊運木板設立和採取安全工作系統，以確保工人和其他可能受吊運工作影響的人士的安全。安全系統應包括、但不限於以下各項：
- 應進行危險評估，以找出與吊運工作有關的危險；
  - 應事先妥善計劃有關的吊運工作，特別注意負荷物的特點、吊運方法及吊運工作的移動路徑；
  - 應委任一人負責統籌和監督整項吊運工作。獲委任的人應曾接受充分訓練和具備豐富經驗，以執行其職務；
  - 裝配索具的工作應由合資格的吊索工負責，該吊索工應曾接受索具裝配方法的訓練，並能為吊運的負荷物選擇適合的用具和起重裝置。此外，他必須能指揮起重機和負荷物的移動；
  - 應作出適當的安排，避免吊運的負荷物在人的頭頂上越過；
  - 應就吊運工作制定一套安全工作程序，並採取適當步驟，確保工人遵循有關程序；以及
  - 應就吊運工作向工人提供適當的資料、指導和訓練。

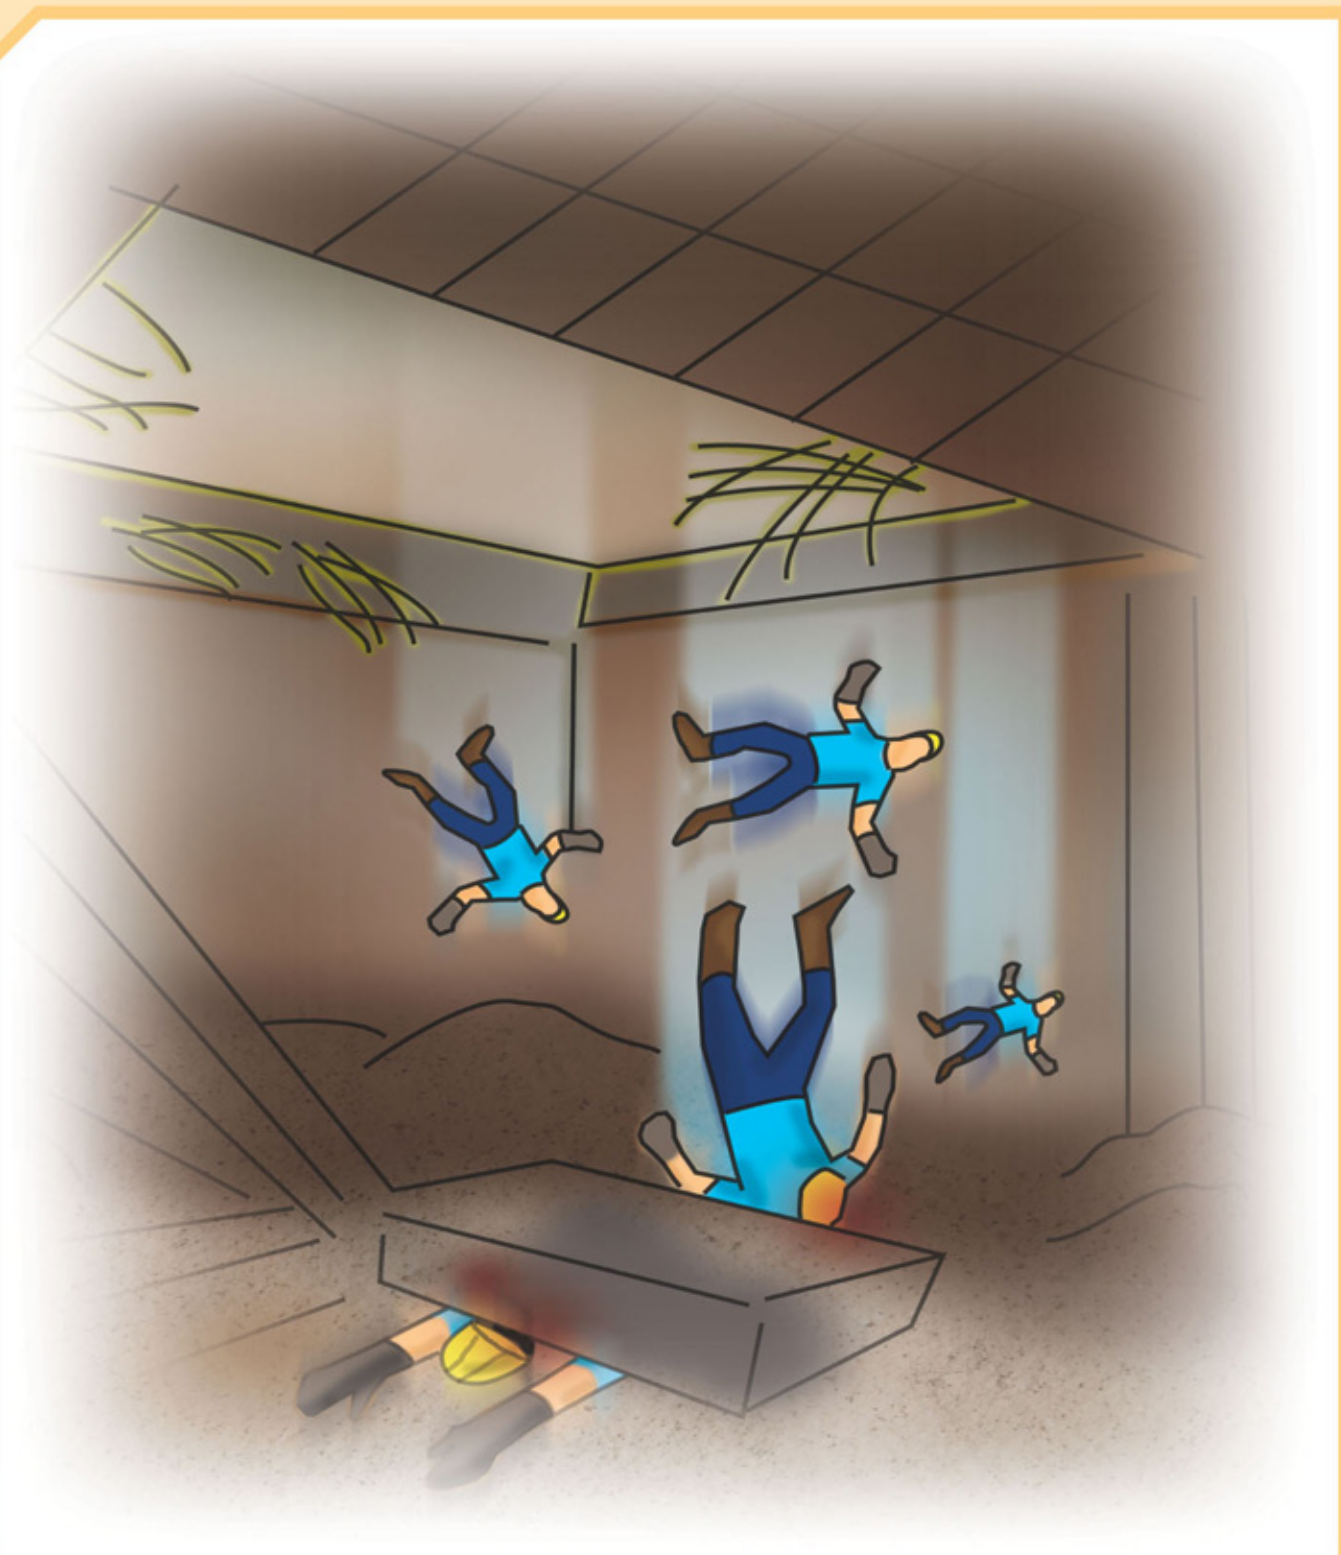
在一個建築地盤內，一幢兩層高的樓宇正以裝嵌預製的混凝土支柱及橫樑方式興建。按照這個建築方法，橫樑兩端須以塔式通架組成的臨時支架支撐，而橫樑之上則放置混凝土板，以承托地台鋼筋，然後在地台和橫樑上端灌注混凝土，以建成永久構築物。

由於沒有側視圖，塔式通架的組構圖則欠缺清晰，未能讓有關的工人依照原來設計架設臨時支架。此外，負責架設臨時支架的次承建商和工人，甚至是總承建商派往檢驗臨時支架的地盤管工，均未獲提供有關的圖則。基於地盤管工從未接受過檢驗臨時支架的訓練，所以他不能履行職責。
