職業意外致命個案分析

(第三集)

勞工處
職業安全及健康部

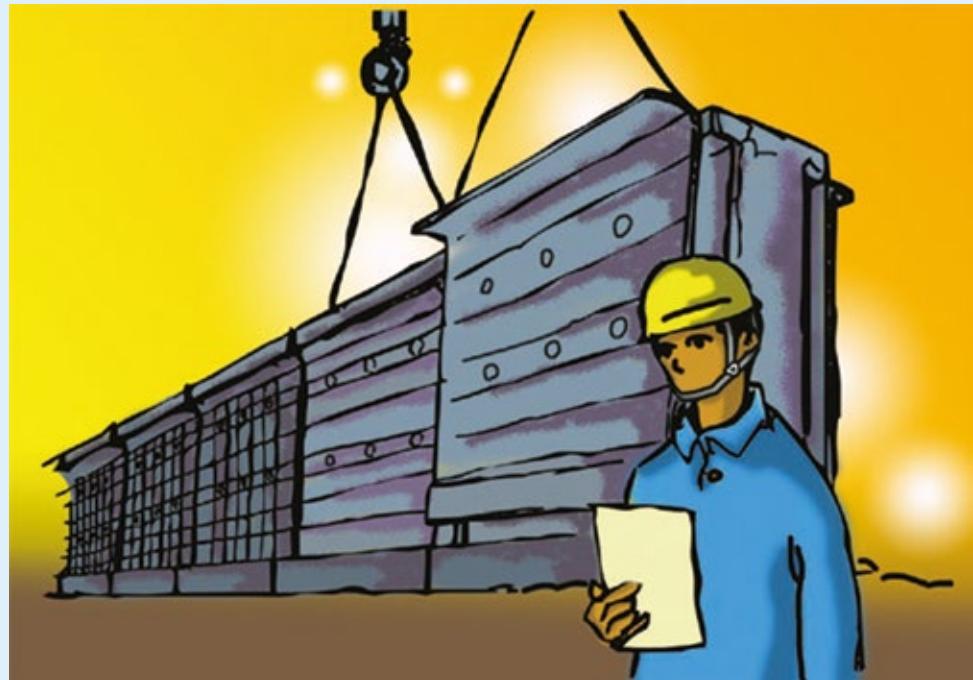
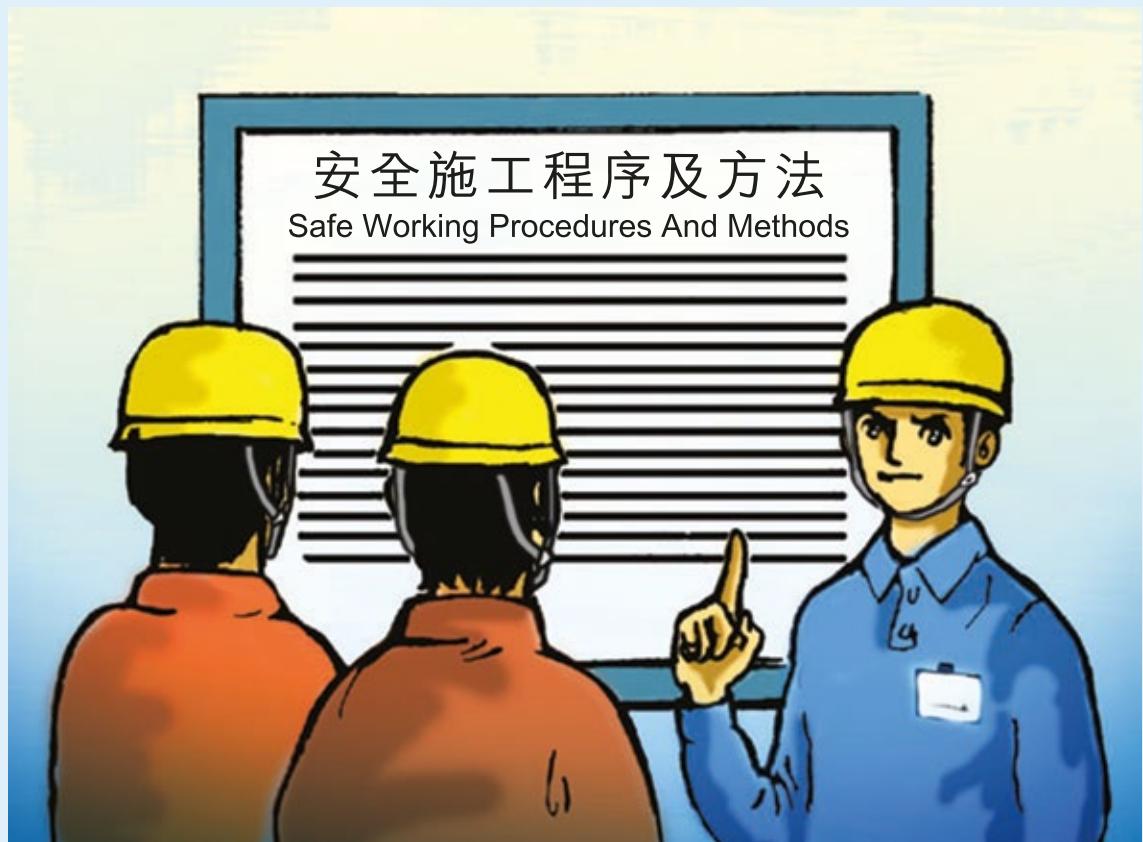
倒下的大木模板的尺寸是2.7米 x 6.1米，重460公斤。這塊木模板在意外發生之前只是倚在護土牆表面，並沒有用任何物件固定其位置。

工人也沒有用適當的方法固定大木模板的位置，例如在敲掉木嵌釘前，沒有用索具將大木模板套在起重機械上。此外，這隊工人事前沒有接受過任何有關拆卸模板的訓練。

1. 須進行安全策劃及風險評估。
2. 須制定施工說明書，並訂立安全工作程序。
3. 須落實安全工作程序。
4. 須向工作人員提供足夠的資料、指示和訓練。

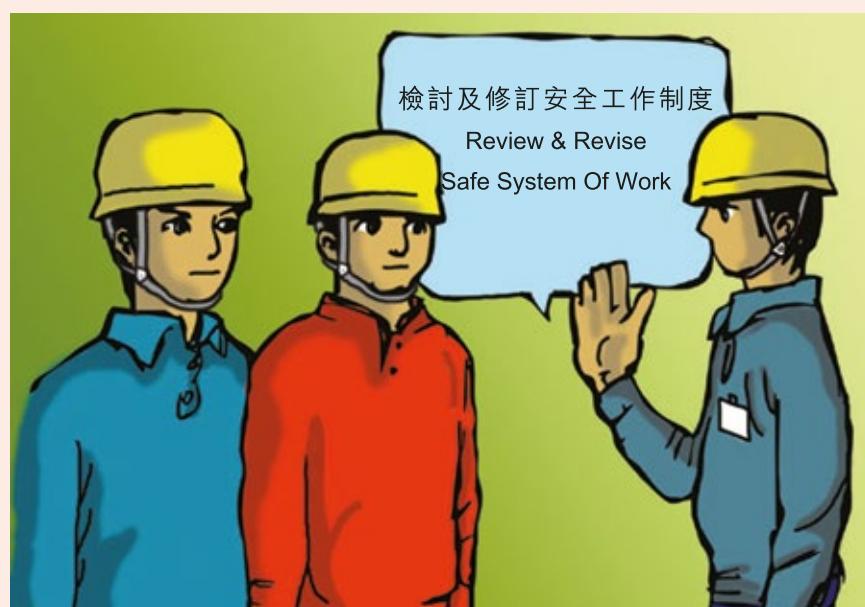
1. 事發前，有人看見死者在簷篷架上一個闊0.4米的金屬組件上行走，接著他便從平台側邊的一個框架間隙墮地。死者當時佩戴了一般用途的安全帶，但卻沒有把安全帶的懸掛繩繫於任何繫穩物上。
2. 用作繫穩安全帶的獨立救生繩亦不能發揮保護作用。該纜索原本打算繫於兩條混凝土柱作為橫向架設的獨立救生繩，但事發時，這條救生繩只有一端繫於其中一條柱上。
3. 就算這條救生繩已繫於兩條柱之間，其設計亦有不妥善的地方。它不能供所有工人同時使用，而它的長度局限了工人在34.8米 x 3米的偌大簷篷上的活動範圍。
4. 簷篷上的平台沒有護欄及底護板，故並不安全。
5. 施工說明書已列明，應使用合適的工作平台進行玻璃嵌板安裝工程。承建商亦曾搭建竹棚作這方面的用途，但因簷篷下面進行路面工程而把竹棚拆卸。其後，承建商沒有重新評估現場的情況，這反映出安全管理制度未盡完善。

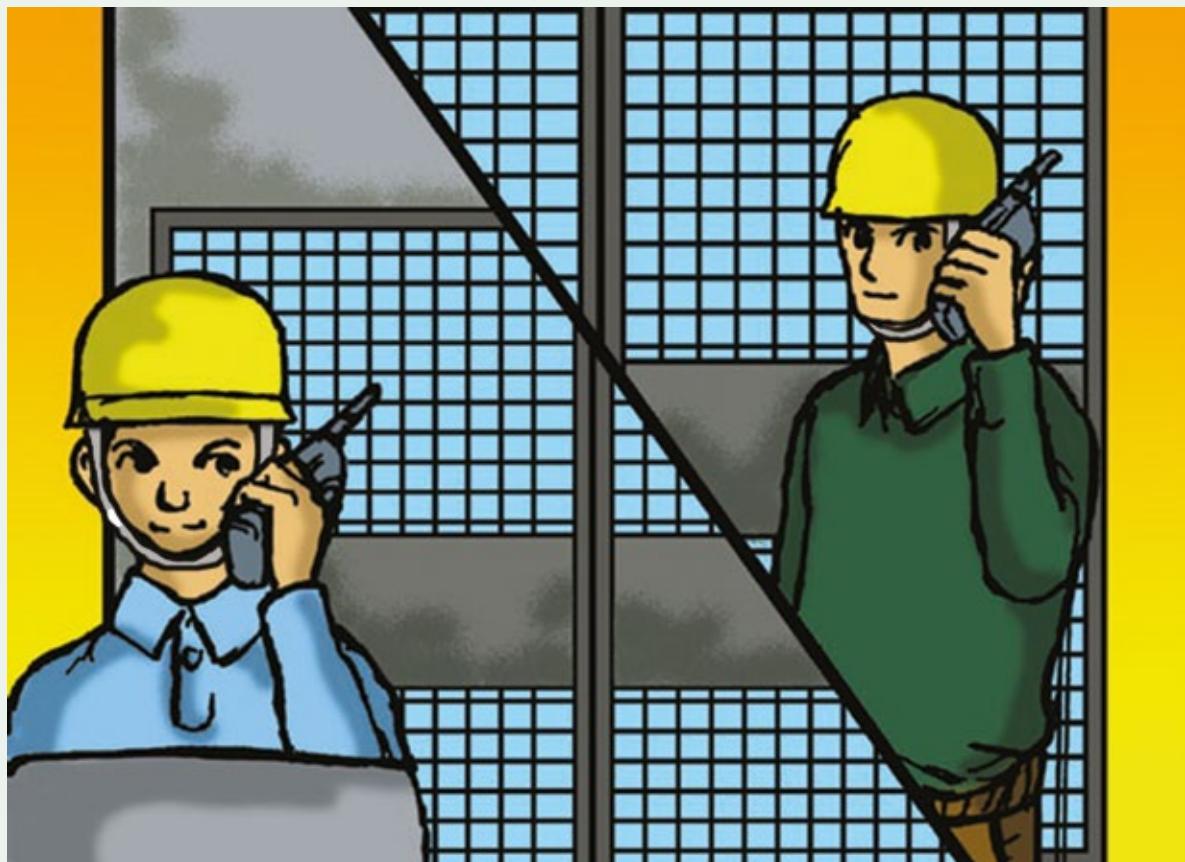
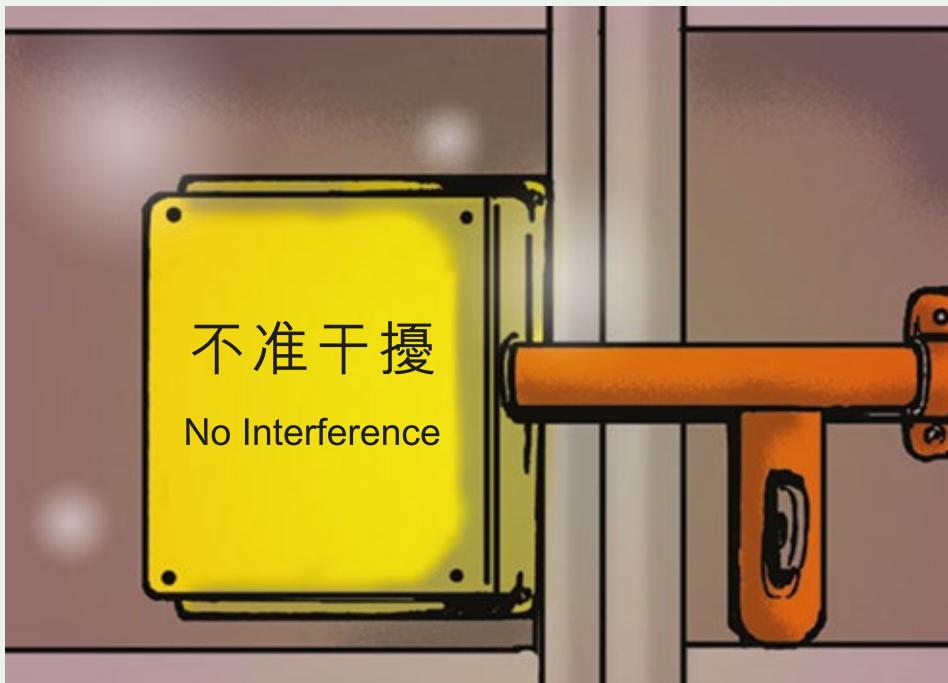
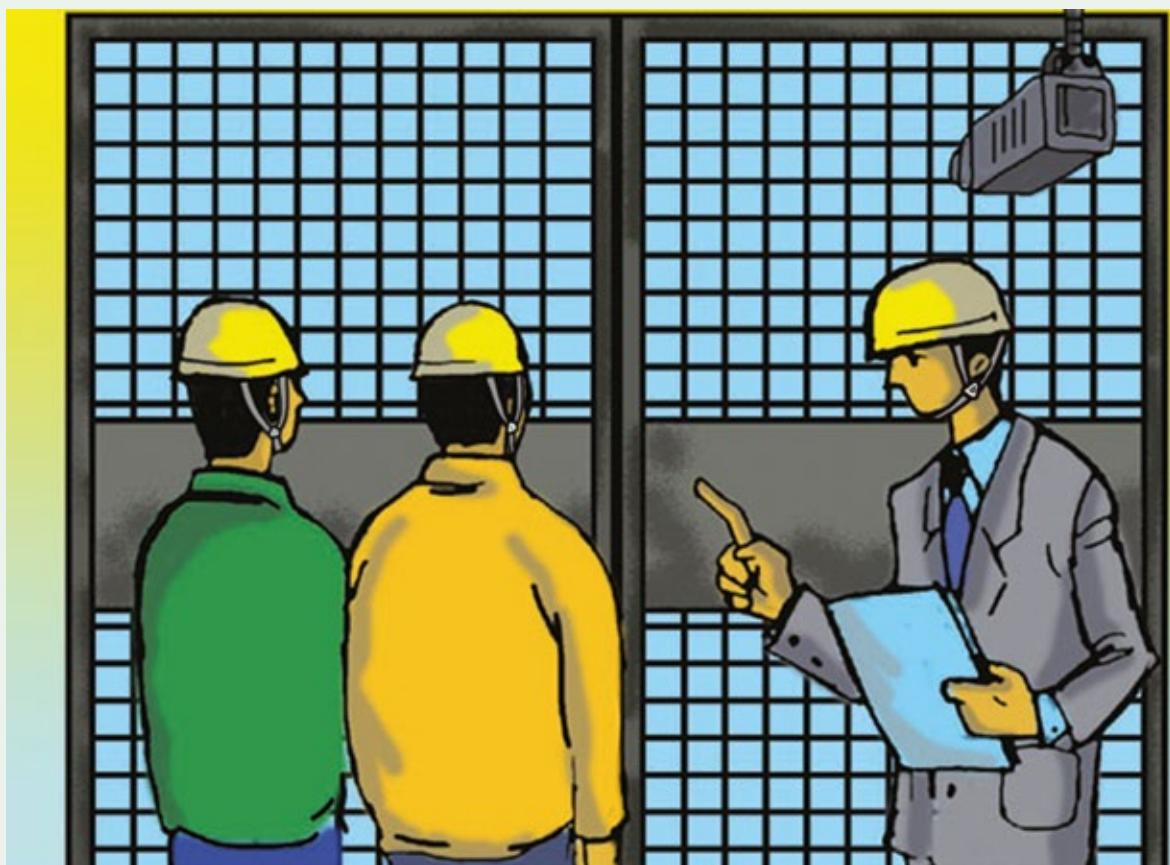
22樓的微型開關被一紙條所干擾，導致貨物起卸位閘門的監察系統失靈。不過，沒有人察覺這紙條的存在。

總括來說，意外成因是吊運工作的監察、溝通和督導不足，導致工作安全方面的成效不佳；因此，設於貨物起卸位閘門的微型開關被干擾亦無人發覺，因溝通不足而出現的錯誤亦無法避免。

1. 為消除對安全系統造成的任何干擾，各種安全裝置（例如安裝在貨物起卸位閘門的微型開關）應在每次使用前予以檢查。
2. 應制訂一套有效的信號安排，供各方發出和接收指示，以及供所有工人採用。

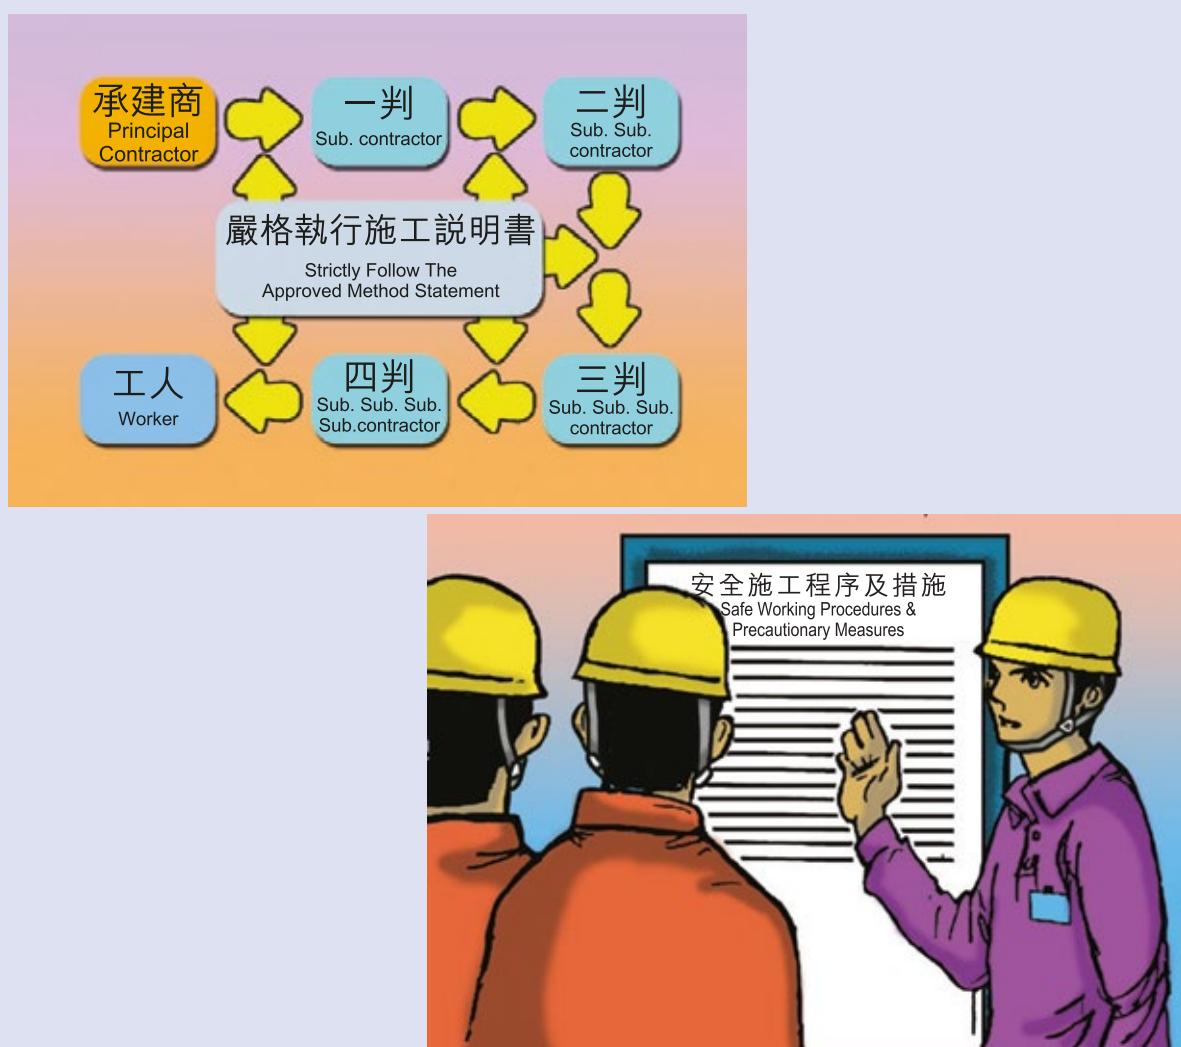
1. 僱用死者進行上述工程的第三層級次承建商(即四判)，並沒有獲悉由總承建商擬備而載有安全措施的施工說明書。
2. 無人落實施工說明書所載的安全措施。在拆卸斜柵時，並沒有先穩固斜柵或保持其平衡，而死者也沒有把安全帶繫於獨立救生繩上，避免從高處墮下。
3. 工人缺乏安全知識和意識(例如在施工時，應如何採用適當的防護措施，以免從高處墮下)。事發前，斜柵上的死者在危險的情況下工作，但他卻需要經常扣上和解開安全帶。此外，死者以不適合作繫穩用途的竹棚組件來繫穩安全帶。
4. 在拆卸工程開始前，該兩名工人並沒有接受過特定的安全訓練。
5. 在拆卸工程進行期間，無人在場監督和監察他們的工作。

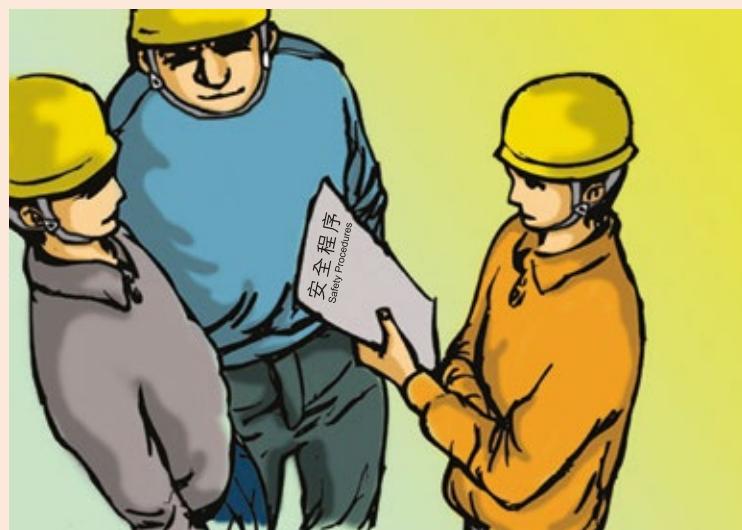
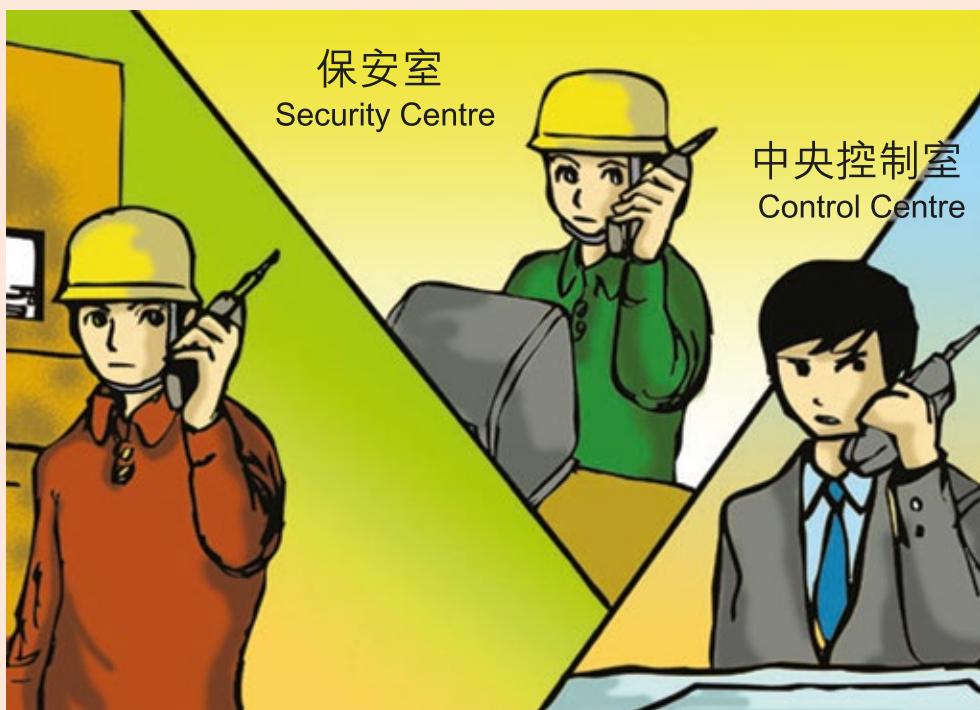
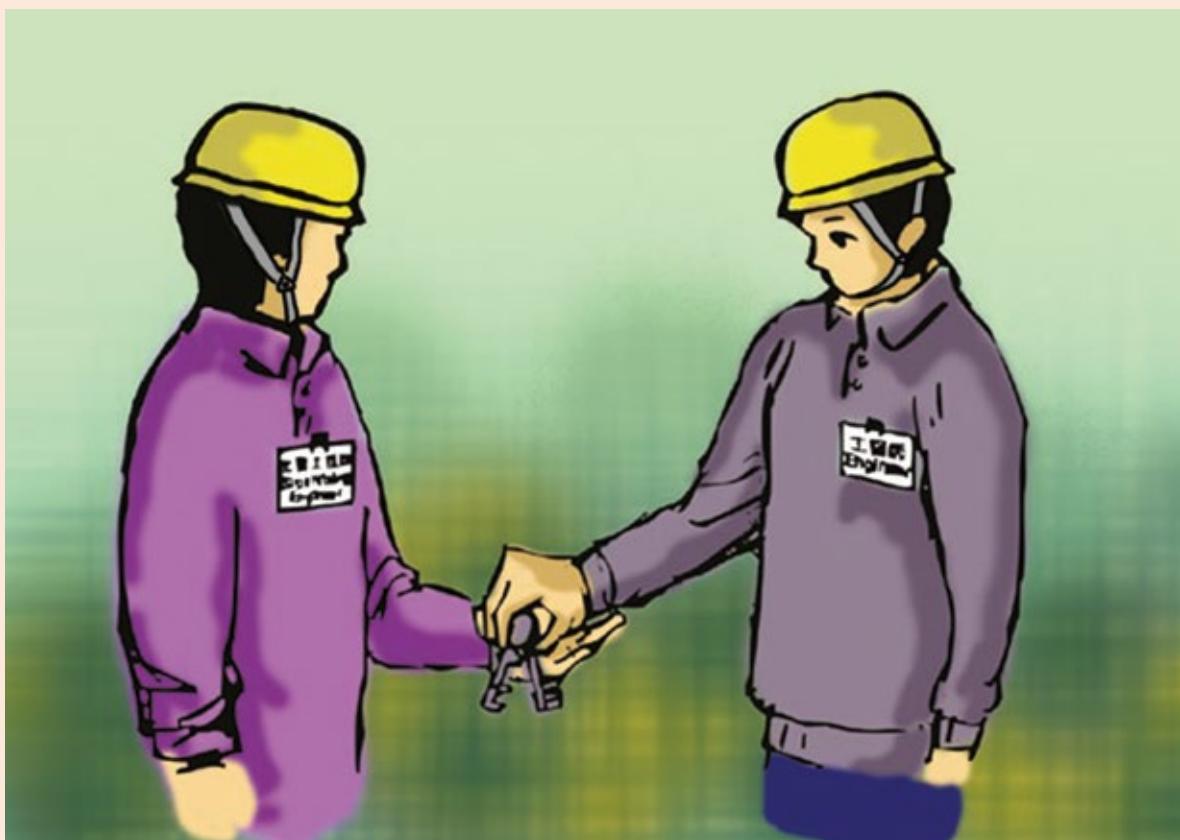
第24號掣櫃的下格擺放了一台接地機，接地機具備接地高壓電纜的測試故障接地開關功能及電纜測試功能。工作人員為變壓站之間11 000伏特引入電源線路通電之前，應先把接地機移離第24號掣櫃。可是，他們在完成高壓直流測試後，不知何故，沒有移走接地機，以致接地機仍然連接第24號掣櫃的引入電源線路。

1. 應定期檢討公司的安全規則及所訂的標準，以及安全文件的簽訂、工作安全的指示和監督等事宜，並按需要作出修訂。
2. 安全文件中的描述性用語(例如「長度」或「距離」等)應予以標準化，而所有人員亦須了解其涵義。
3. 在進行試驗許可證所載的撤離程序前，須採取所有合理的步驟，以確保電路主接地線的臨時連接部分已被完全拆除，並已由該試驗許可證的收證人核實，而收證人的核實工作須由另一名合資格人士見證，以作覆核。
4. 須檢討有關的安全程序(包括試驗許可證的收證人在把職責交由他人執行的過程中發出指示和匯報完成測試的程序)，以確保有關人員妥善拆除或重新接駁電路主接地線。
5. 須檢討變壓站的進出監控程序，以確保變壓站有適當的監察。
6. 在接地工作進行期間，接地機的安全鎖鎖匙應由試驗許可證的收證人取走和保管，而接地機則須張貼警告性告示，以防有人開動接地機。

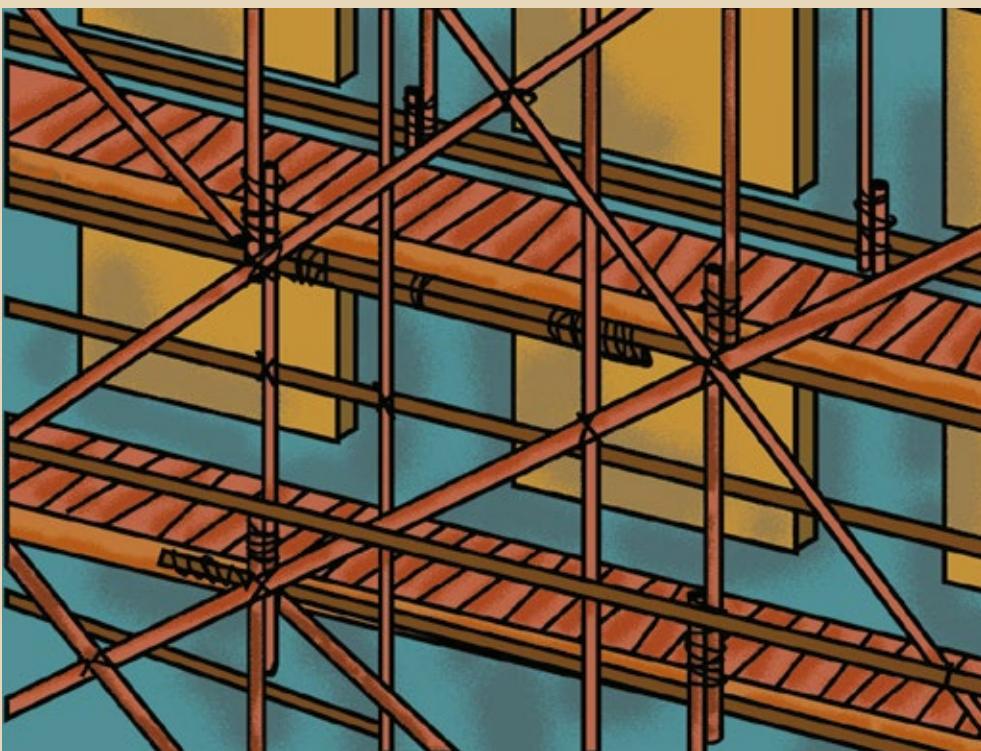
明顯地，工作是在沒有採取充足防護措施的情況下在棚架上進行，導致死者從竹棚構件的空隙墮下八樓一塊木板上。這宗意外亦反映總承建商及次承建商的安全管理制度有欠妥之處，既沒有為工人制定充足和適當的安全措施，亦沒有監察工人在該建築地盤工作的安全表現。

1. 策劃制訂安全措施及施工說明書，以供在地盤工作的工人遵行。
2. 在棚架上的工作地點設置足夠和適當的安全進出口。
3. 設置適當的工作平台，並加以維修保養。
4. 監察承建商及工人的工作安全表現。

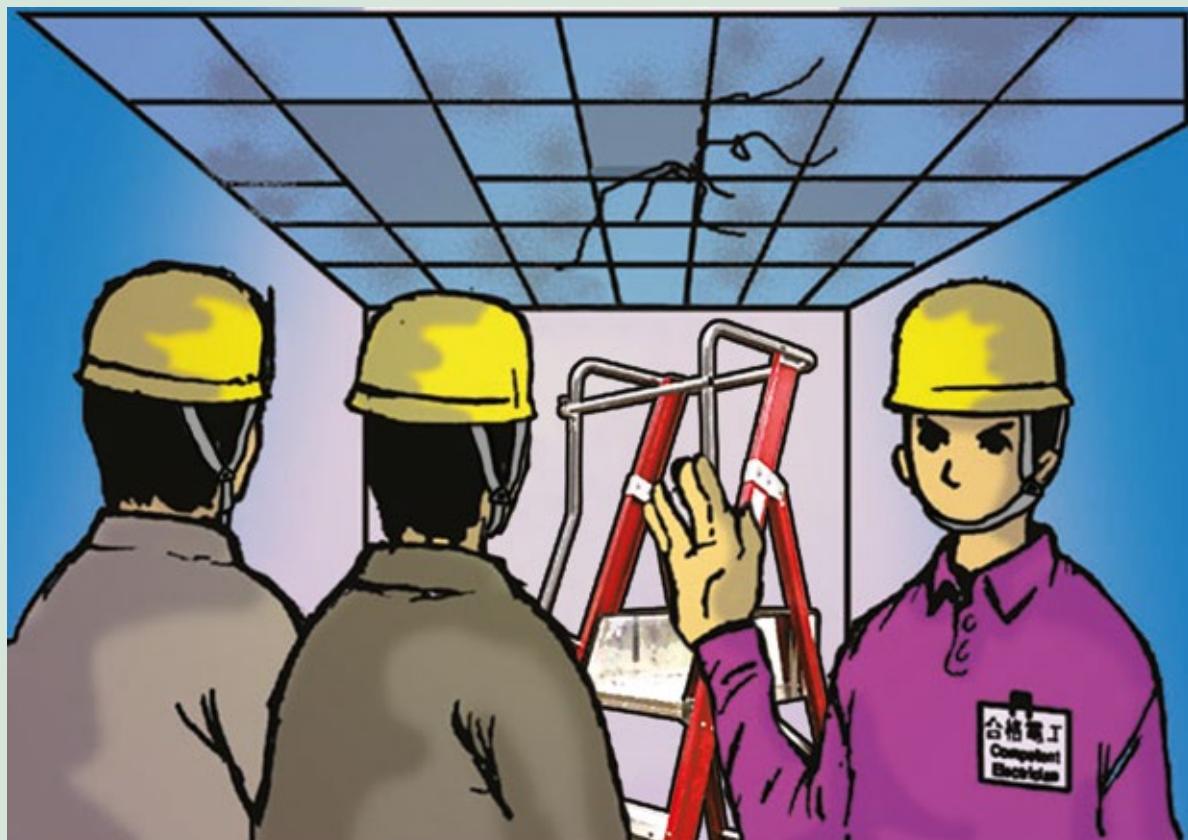
測試結果顯示，第1號光管底盤（前門出口第一個底盤）發生故障，引致光管底盤的電源與其金屬外殼發生短路。由於假天花板與金屬外殼相連，在開啟該底盤電源後，金屬外殼與假天花板的金屬承托格子一同帶電。

由於死者當時獨自工作，沒有人目擊他在意外中究竟發生什麼事。不過，相信在意外發生時，光管底盤的故障引致該底盤的金屬外殼與假天花板的金屬承托格子帶電。當死者站在梯子上檢查消防裝置時，身體與光管底盤的外殼或假天花板的金屬承托格子接觸，當他接觸到附近其他接地的金屬部分(可能是消防喉轆的喉管)，於是形成完整的漏電電路，漏電電流經過他的身體，導致他觸電死亡。

1. 光管電路和光管底盤應妥為維修保養，以防漏電。
2. 光管底盤的金屬外殼應有效地連接電路保護接地導線。
3. 假天花板的金屬承托格子應連接一條附加接地導線。
4. 必須使用合適的工作台在高處工作。
