職業意外

致命個案分析

第二集

勞工處職業安全及健康部

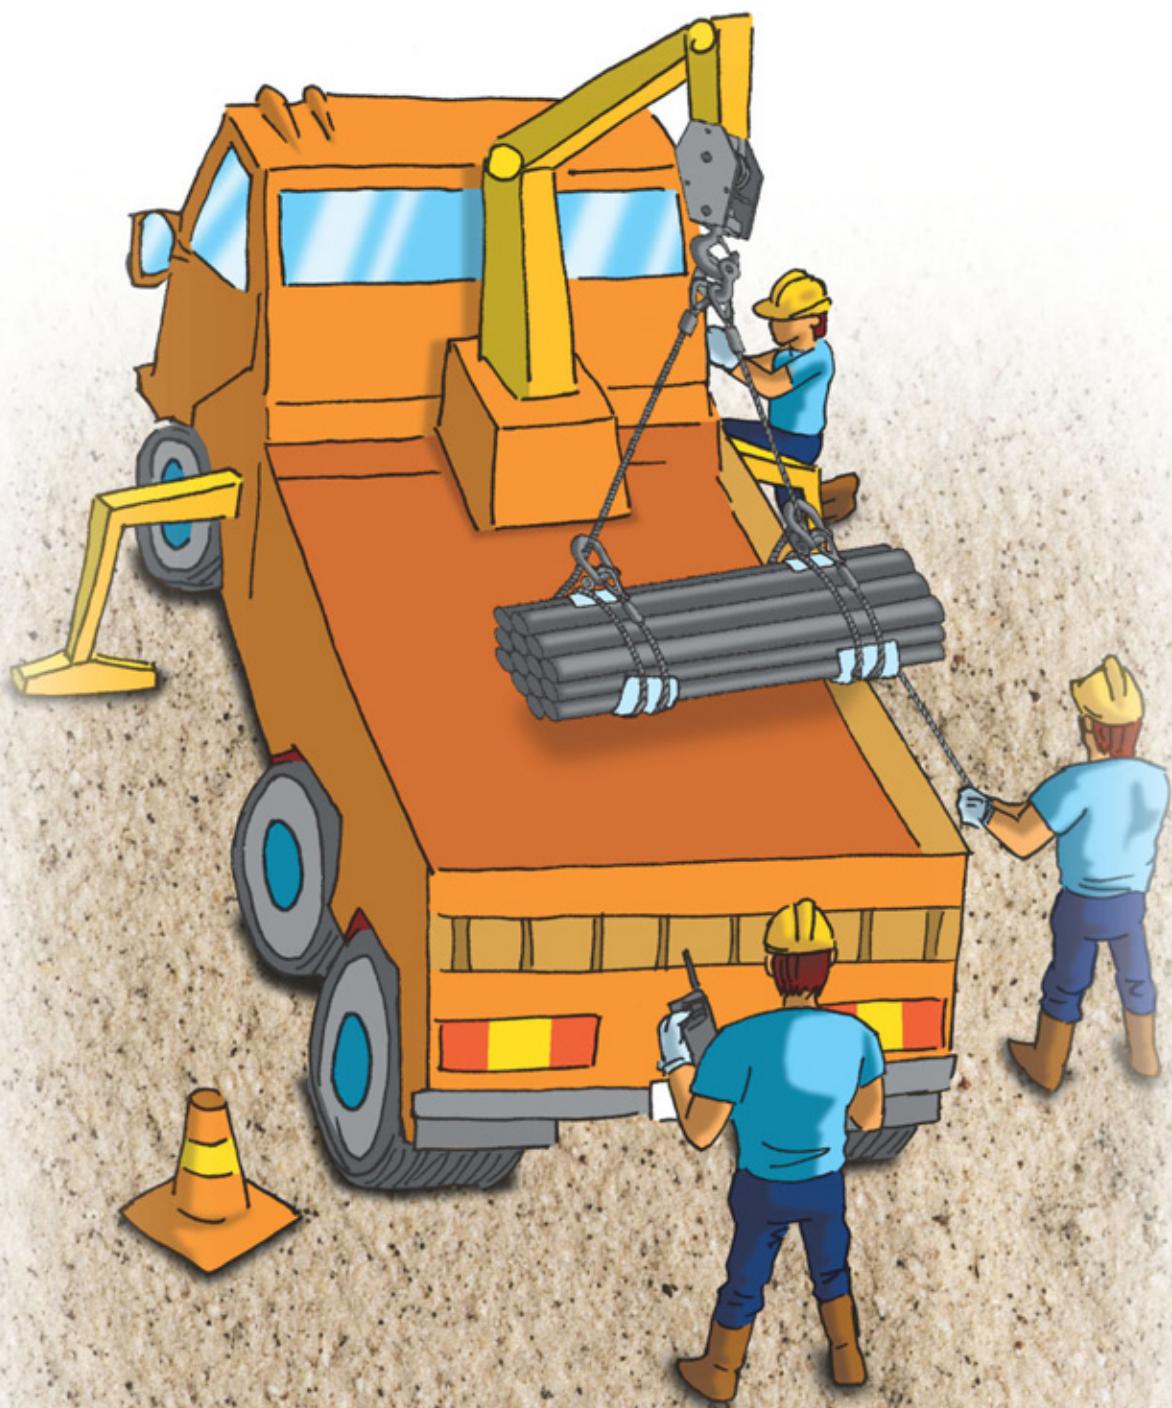
事發時，無人目睹死者發生什麼事情，但根據現場的情況，死者可能是因為某些不明原因，從1.25米高的載貨台跌下地面，以致傷重死亡。

- (a) 工人在任何吊運開始前，應先離開載貨台，並避免進入吊運路線的範圍內；
- (b) 吊運的負荷物應連接一條導繩，並由工人在適當距離外控制，以防止負荷物不適當地移動。

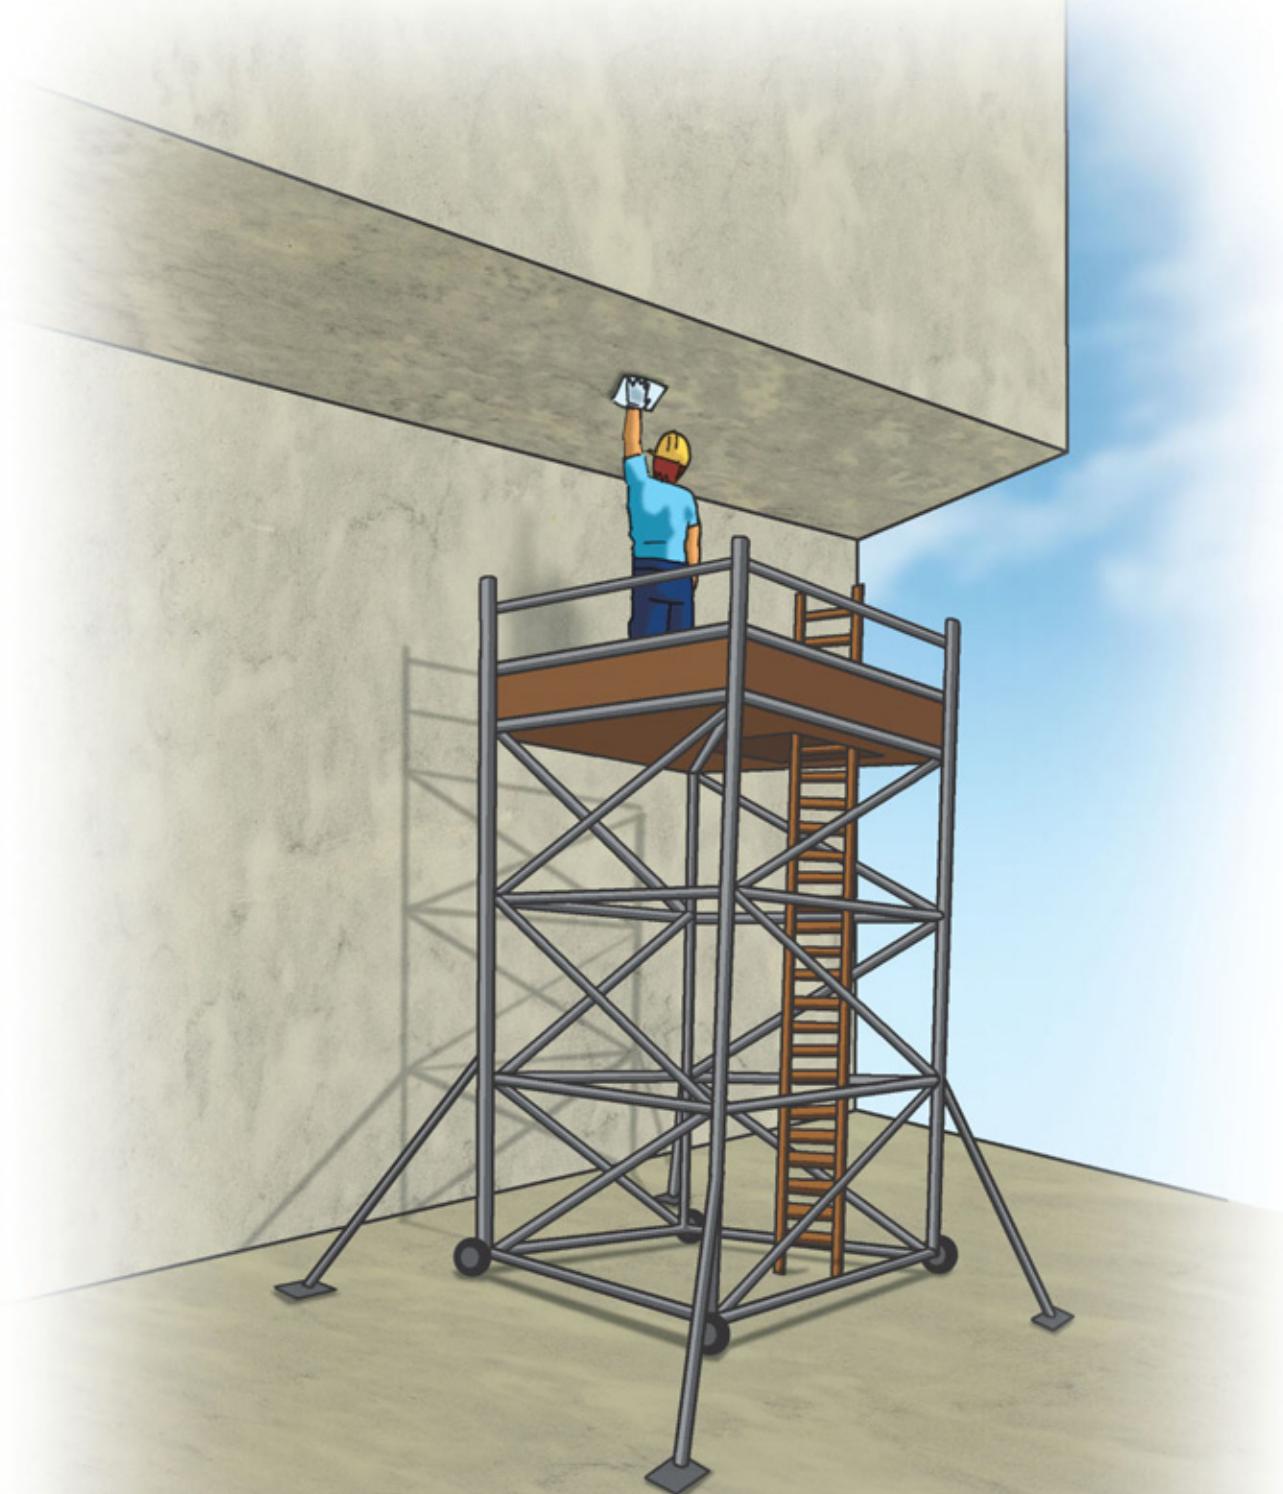
該流動式金屬棚架，分為三層(底層、中層及頂層)，每層高約2.3米，其末端以金屬套筒扣合件扣緊。全個棚架的高度約為7.2米，底部面積為1.93米x 0.72米。因此，就穩定性而言，該棚架的高度與最小底邊長度比率並不令人滿意。

該棚架由主框架、腳輪、橫向斜杆及對角斜杆組成。每層棚架均有對角斜杆，這些斜杆也把中層和底層棚架連接起來，但卻沒有連接至頂層棚架。因此，該棚架並未有效地以斜杆支撐。

在棚架約6.5米高處放置了一塊1.8米x0.6米x8毫米(厚)的木板，用作工作平台，其四周有0.46米至0.68米高的橫構件，但這些橫構件高度不足，不能作為護欄，而工作平台亦沒有加設底護板。

有關的棚架並無穩定裝置，亦非繫於任何結構物上，以保持其穩定性。此外，該棚架有四個腳輪，只有其中三個的鎖緊裝置處於鎖緊狀態。

有關的棚架並未有效地以斜杆支撐，亦非按適當的高度與最小底邊長度比率架設，又沒有適當地穩固和繫穩；而工人在工作平台上走動及事發時吹起強風，都是導致棚架倒塌的原因。

- (a) 提供適合的棚架和工作平台，並應特別注意：
 - 棚架的高度與最小底邊長度比率不應大於3；
 - 在戶外使用棚架時，應把棚架繫繫於施工的樓宇上；
 - 如棚架位於有強風吹襲的地方，應考慮風力問題，並以壓鐵或牽索固定棚架；
 - 應有效地以斜杆支撐棚架，以確保其穩定性。
 - 棚架的工作平台每邊均應設置適當的護欄。最高的護欄應高出工作平台900毫米至1150毫米，中間的護欄則應高於工作平台450毫米至600毫米；
 - 工作平台每邊應設置高度不少於200毫米的底護板；
 - 棚架和工作平台須由合資格的人檢驗，經證明安全後，才可使用。
- (b) 提供適當和足夠的安全訓練、資料和指導給在棚架上工作的工人，並進行監督。
- (c) 應設立、實施和維持監管制度，以監察和確保工人的安全表現。

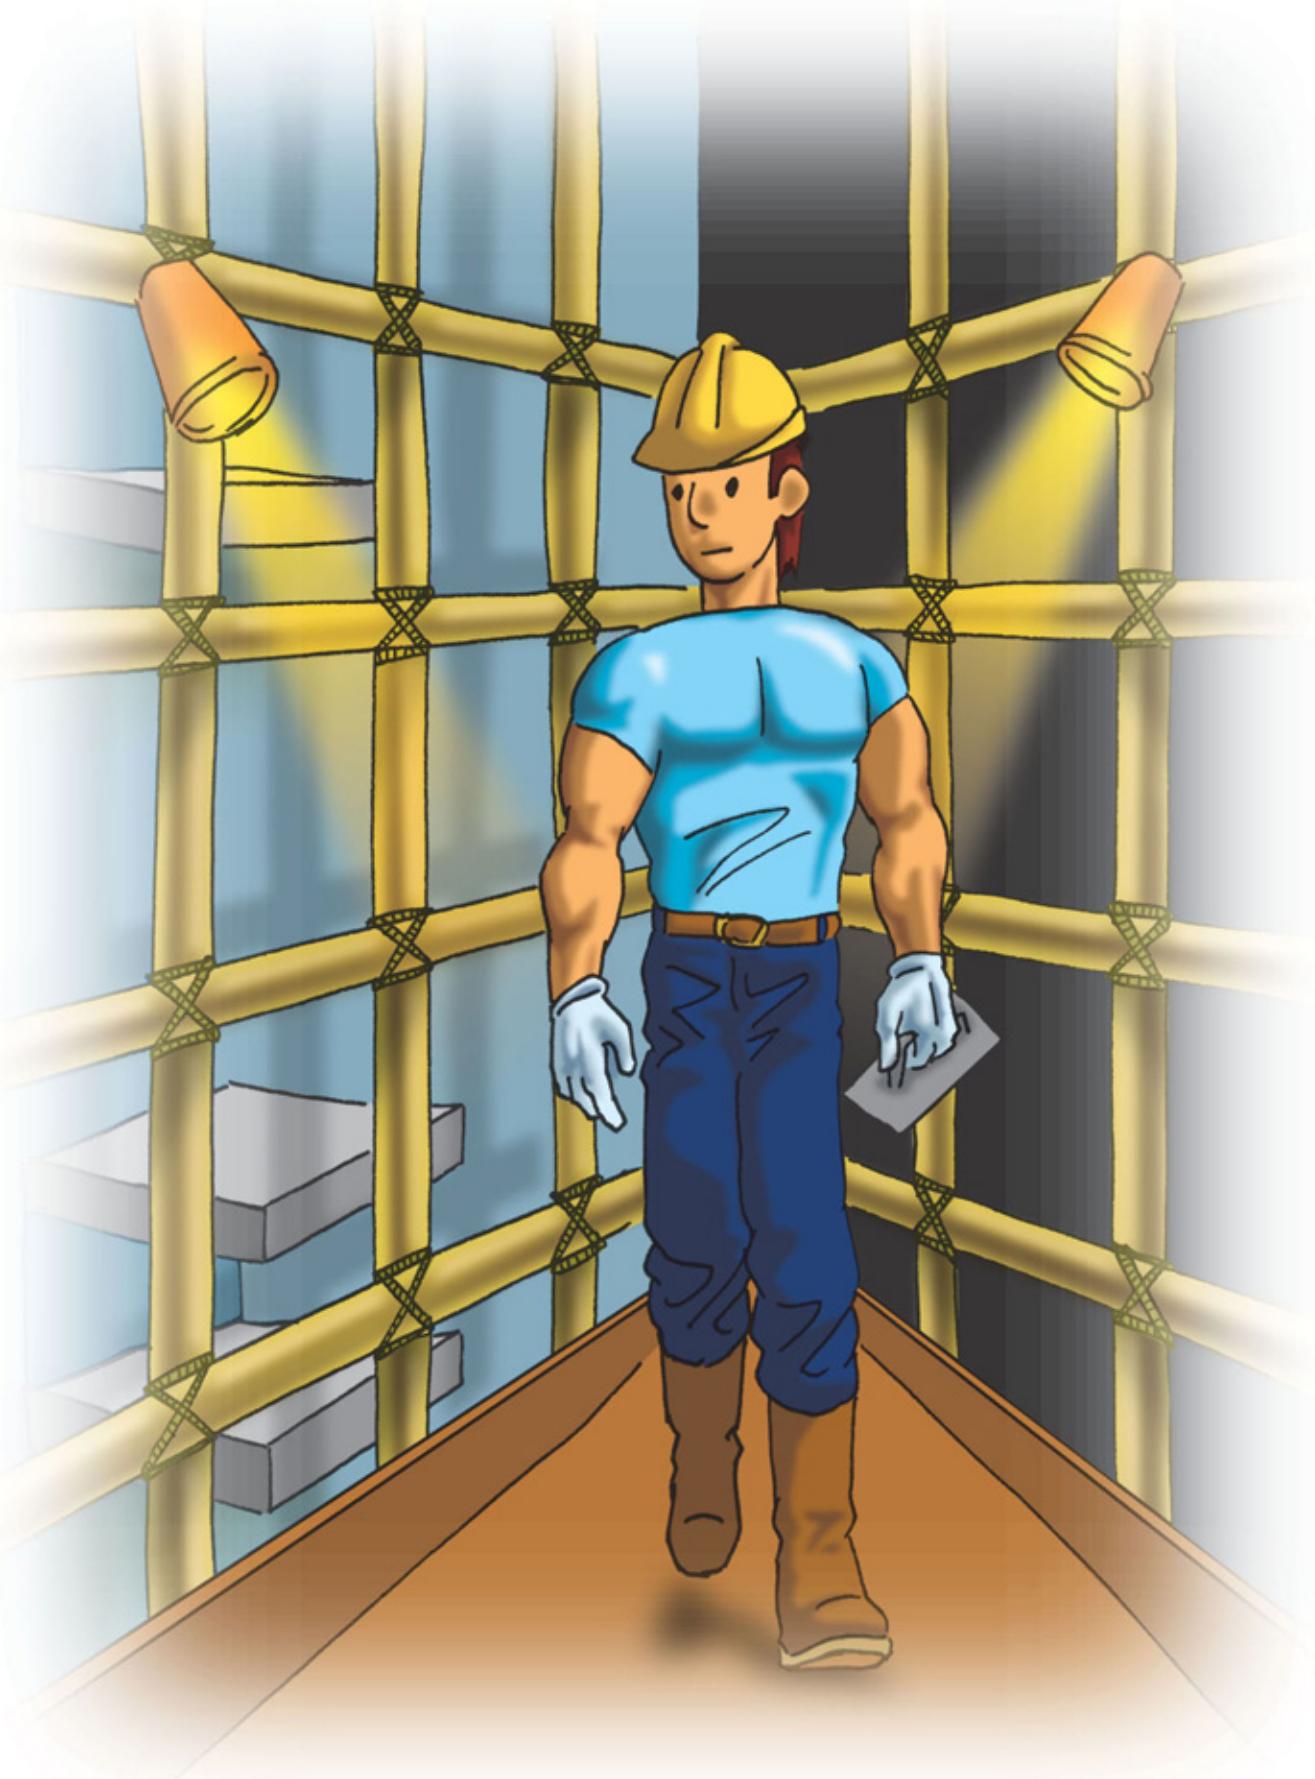
死者工作的外牆所架設的竹棚為一單行竹棚，竹棚與外牆相距600毫米。

竹棚上沒有鋪設夾板/木板，供死者作工作平台之用。

意外發生的外牆照明嚴重不足，只靠該樓之上的塔式起重機吊臂上的10支射燈照明，而該起重機的吊臂因其他作業所需，有時會轉動至地台的不同位置。

死者雖已佩帶腰式安全帶，但並沒有可供安全帶繫上的獨立救生繩或其他繫穩物。

由於13樓外牆燈光不足，而單行棚架亦沒有設置工作平台，死者既須摸黑工作，又要在棚架上保持平衡。因此，死者可能在工作中失去平衡而墮下。

- (a) 提供合適的工作平台給在樓宇外牆進行混凝土燙平工作的工人，並妥為維修工作平台。
- (b) 外牆工作地點應設置足夠而合適的安全出入通道，並妥為維修該等出入通道。
- (c) 在所有工作地點及通往工作地點的通道提供適當及充足的照明。

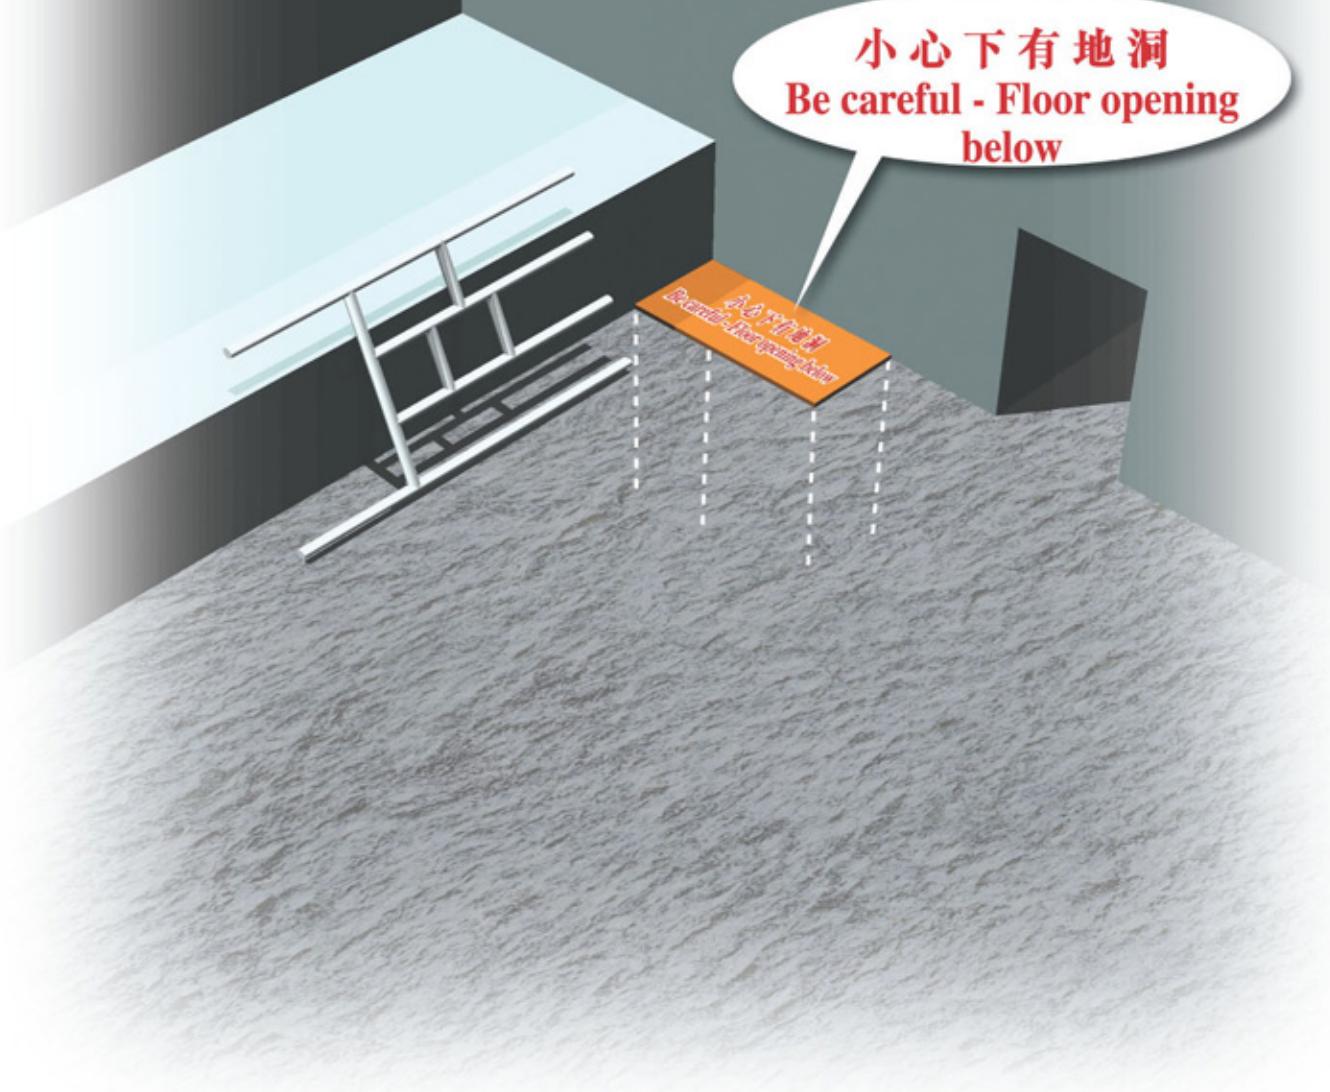
一樓抽氣管道室的入口附近發現一塊木板，相信這塊木板應該是用來防止任何人進入該室的，但不知怎樣被人移開。在抽氣管道室內入口的右邊有一個約0.7米 x 1.7米的樓面洞口。這就是直槽的開口，一直通往14米下的地庫，即死者屍體被發現之處。該樓面洞口並無防止有人墮下的裝置。

沒有目擊證人可以確定死者的意外發生前實際上正在做甚麼。從環境證據來判斷，相信死者可能曾進入一樓抽氣管道室，為進行填塞裂縫的工作做準備。但不知何故，他從14米高的直槽跌下地庫。

- (a) 倘若須在抽氣管道室內進行工程，在施工前必須在機房內的樓面洞口加裝適當的圍欄或覆蓋物，以防止有人墮下。
- (b) 應設立和實施安全工作系統，包括如進入有墮下危險的地方，須獲得正式批准。
- (c) 應提供適當和充足的訓練、資料、指導以及進行監督，以確保工程能夠在安全的情況下完成。

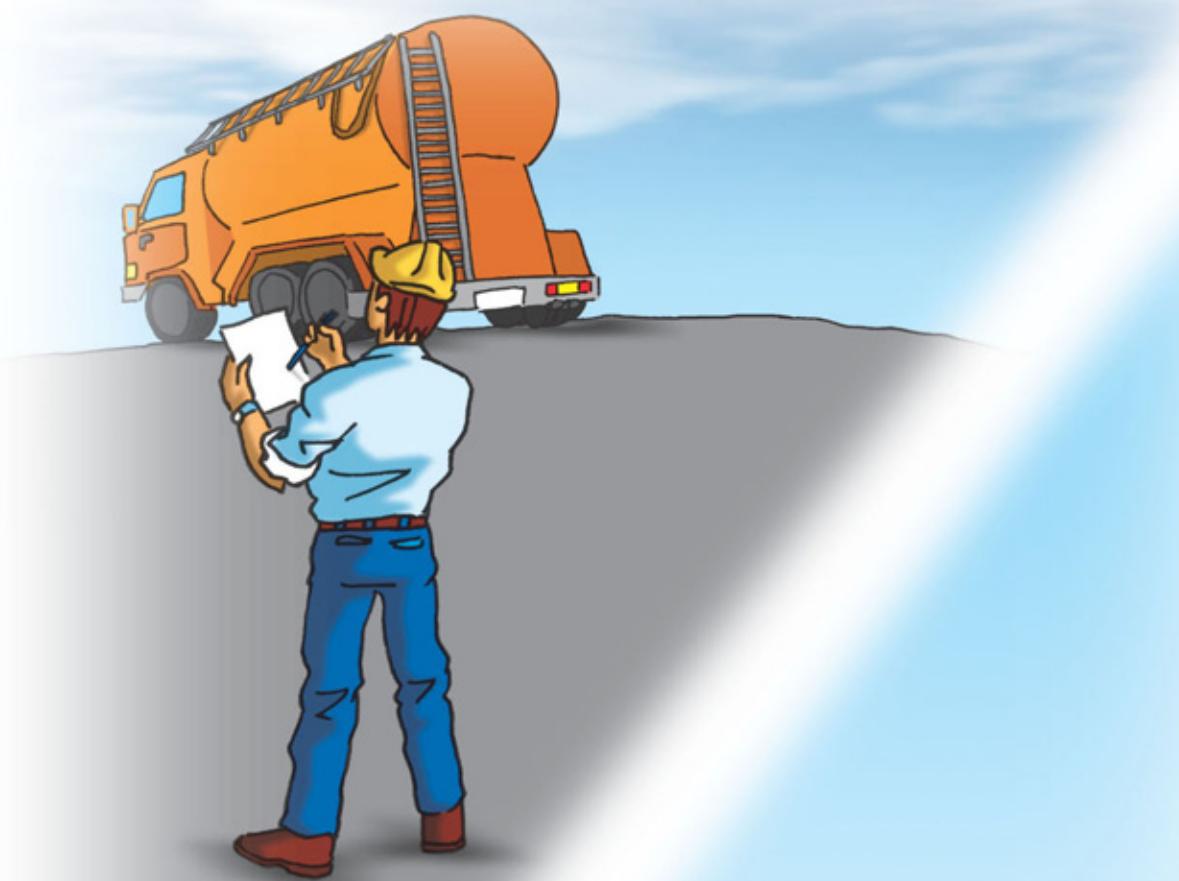
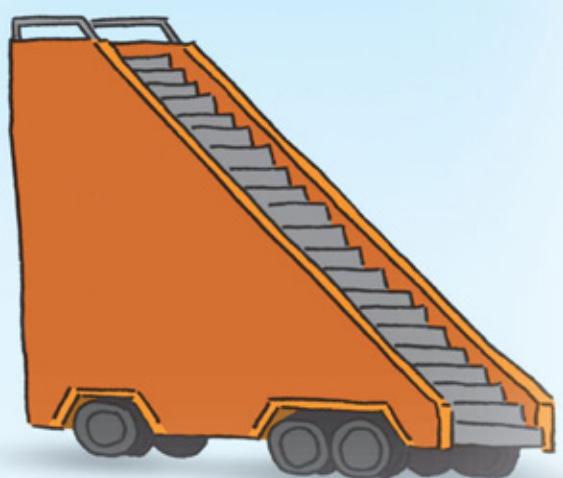
混凝土配料廠並沒有設置自動灑水系統或適當的工作平台，供清洗英泥缸車之用。為了清洗英泥缸車頂部，廠內的英泥缸車司機的做法是用手拿着水喉，經車尾梯爬上英泥缸車頂部，進行清洗。

當英泥缸車司機在英泥缸車頂部工作時，如兩側妥為架設可摺疊的護欄，可防止他們墮下。然而，由於英泥缸車頂部前後端的邊緣均沒有設置護欄，從該兩處邊緣墮下的危險依然存在。此外，由於公司沒有提供防墮裝置，當司機拿着水喉爬上車尾梯時，亦會有墮下的危險。

除了清洗英泥缸車外，英泥缸車司機還須在英泥缸車的頂部進行其他工作，例如抽取英泥樣本及應付緊急情況。可是，公司沒有就此等工作訂立安全程序，亦無擬備有關預防措施的文件。此外，公司亦沒有就有關在英泥缸車頂部工作的安全，向英泥缸車司機提供資料、指導、訓練及進行監督。

- (a) 對工人在英泥缸車頂部工作進行危險評估；
- (b) 就有關工作訂立及實施安全程序；
- (c) 在英泥缸車頂部設置適當的護欄，並予以維修，以防止工人在工作時墜下；
- (d) 設置供上落英泥缸車頂部用的適當通道，並予以維修；
- (e) 在有需要的情況下，提供及使用適當的防墮裝置及繫穩物，並予以維修；
- (f) 就有關在英泥缸車頂部工作的安全，提供訓練、資料、指導及進行監督。

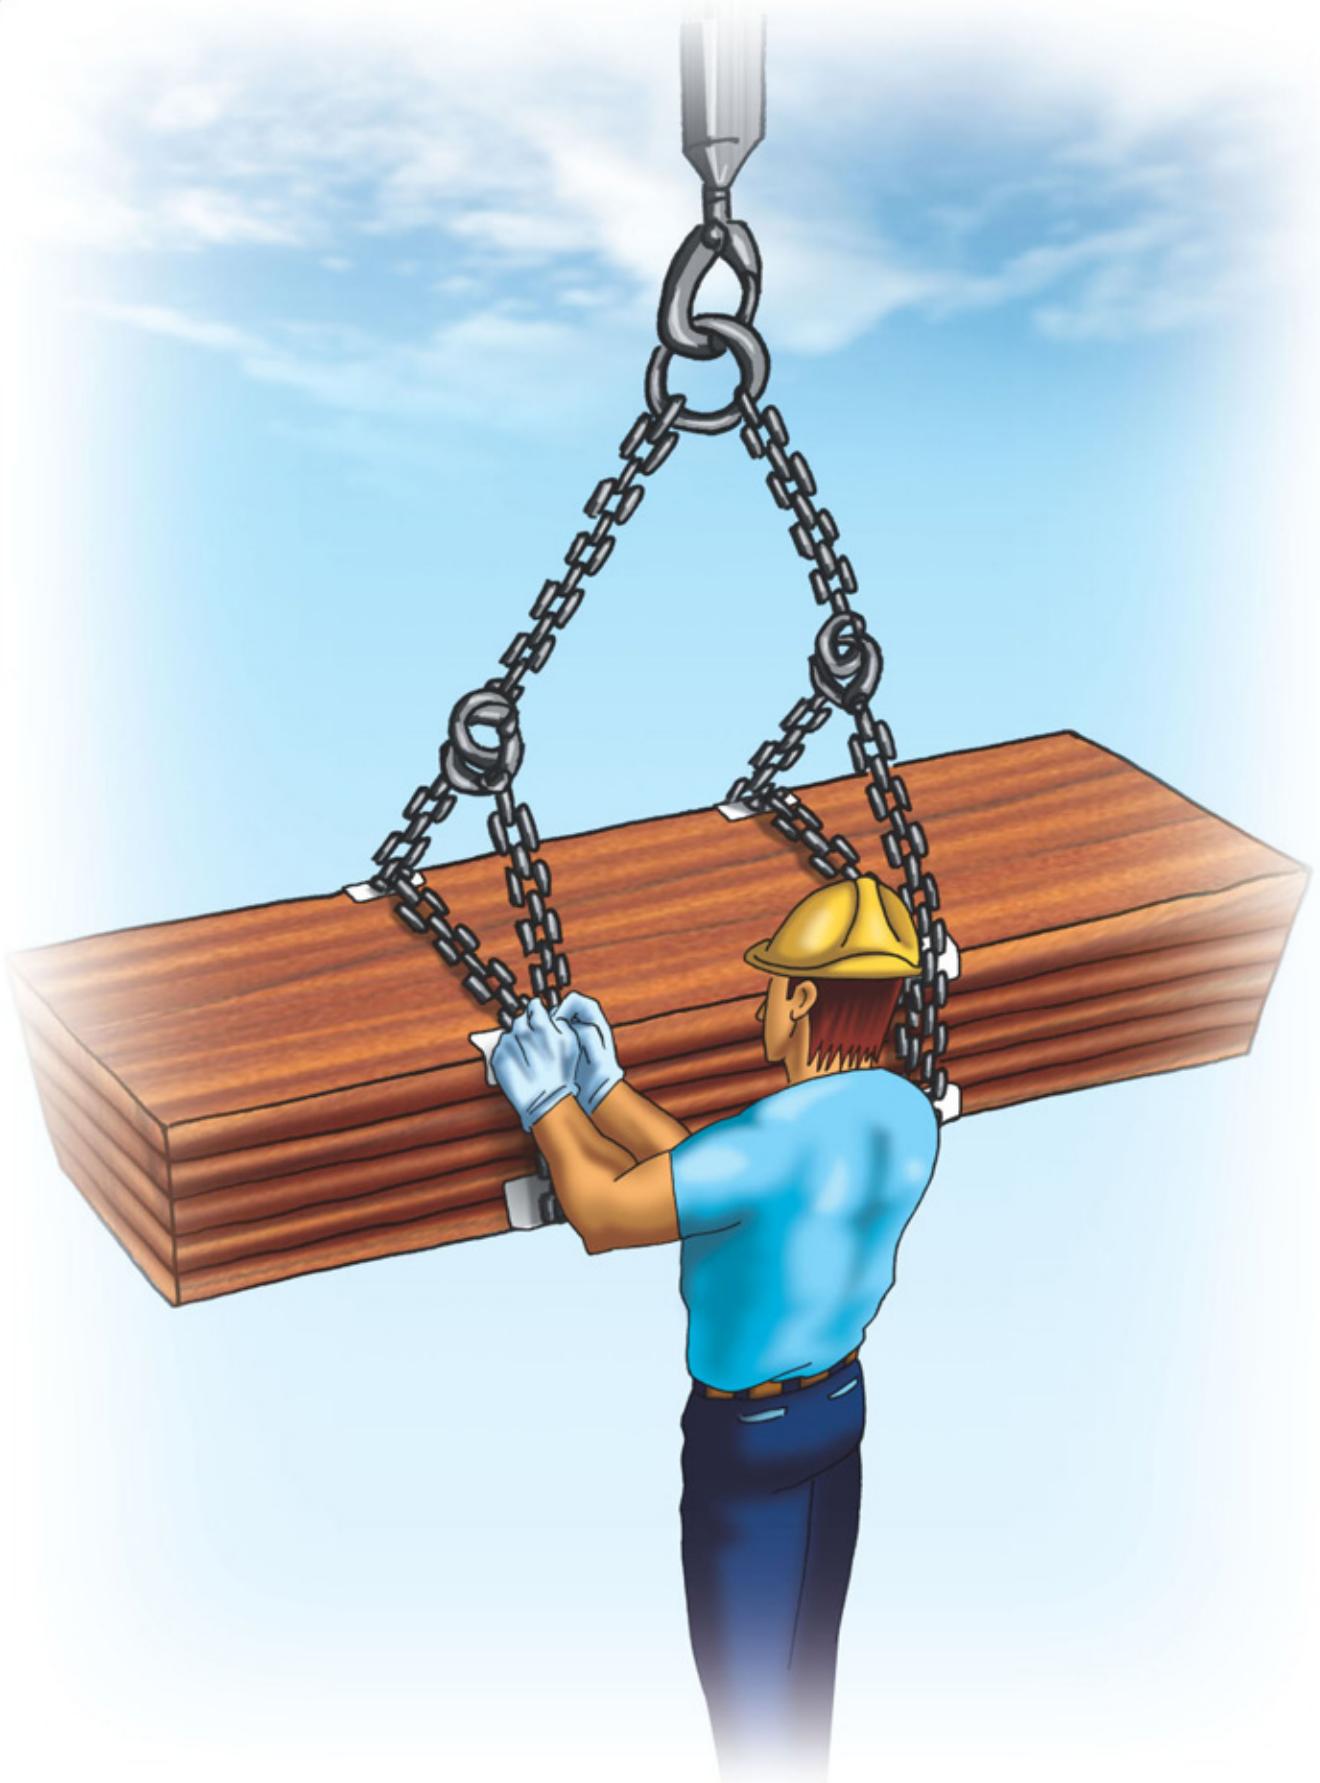
在金屬鏈式吊索上並無發現有任何損毀或毛病，而吊索的鎖鉤處於正常狀況，其鎖緊裝置亦運作正常。若要啟動鎖緊裝置，則須把鎖鉤妥為關上。由於鎖鉤可能在外觀上看似上鎖，應每次用手檢查鎖鉤是否已上鎖。不過，負責為木板裝配索具的工人只憑肉眼作檢查。

由每條金屬鏈式吊索捆成的扼索結不能把鬆散的木板完全綁緊。此外，木板是用過的，其中一些木板甚至已變形及表面附有釘子和建築廢料。因此，木板如果沒有再用其他東西綁緊，在吊運時便可能會滑動或移位。

該疊木板在意外發生時飛脫出來的原因，相信是因為金屬鏈式吊索的其中一條支腳的鎖鉤沒有完全扣好。在吊運時，由於木板在半空擺動，使鎖鉤脫離吊索，導致木板飛脫出來並墮下。

- (a) 在吊運木板前，應適當地綁緊木板，並可使用合適的盛器盛載，以防止木板滑動或移位。
- (b) 應就吊運木板設立和採取安全工作系統，以確保工人和其他可能受吊運工作影響的人士的安全。安全系統應包括、但不限於以下各項：
- 應進行危險評估，以找出與吊運工作有關的危險；
 - 應事先妥善計劃有關的吊運工作，特別注意負荷物的特點、吊運方法及吊運工作的移動路徑；
 - 應委任一人負責統籌和監督整項吊運工作。獲委任的人應曾接受充分訓練和具備豐富經驗，以執行其職務；
 - 裝配索具的工作應由合資格的吊索工負責，該吊索工應曾接受索具裝配方法的訓練，並能為吊運的負荷物選擇適合的用具和起重裝置。此外，他必須能指揮起重機和負荷物的移動；
 - 應作出適當的安排，避免吊運的負荷物在人的頭頂上越過；
 - 應就吊運工作制定一套安全工作程序，並採取適當步驟，確保工人遵循有關程序；以及
 - 應就吊運工作向工人提供適當的資料、指導和訓練。
