地盤意外 个案簡析

劳工处
职业安全及健康部

2017年 12月版

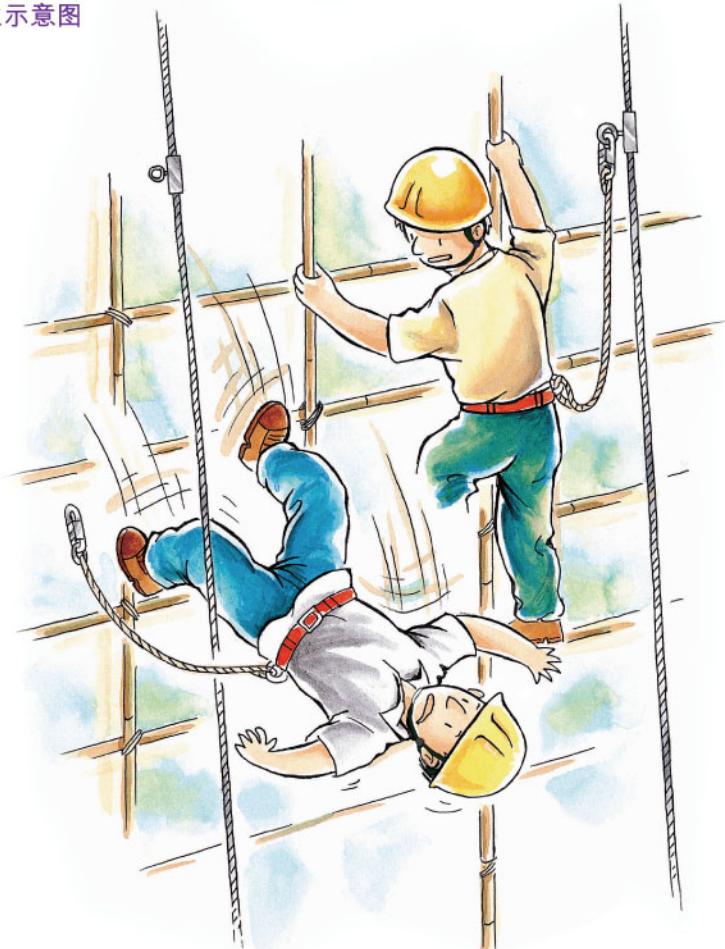
意外发生示意图

一幢兴建中楼宇的竹棚部分已被拆去。为避免假期时竹枝散脱下堕，一队搭棚工友先将棚架的竹枝系紧。在工作中，其中一名工友因失去平衡，堕下平台死亡。

- 没有一套拆棚的安全工作制度
- 工友没有将安全带扣在独立救生绳上

- ✓ 开工时戴上安全吊带
- ✓ 检查独立救生绳是否稳固
- ✓ 将安全吊带扣在独立救生绳上
- ✓ 接受适当的安全训练及遵守雇主的
工作安全措施

- 提供安全训练，确保工友认识高处工作的安全措施
- 提供适当的安全吊带及独立救生绳予工友使用
- 确保在棚架工作的工友曾接受棚架工作训练及有足够经验
- 确保工友在搭棚或拆棚时将安全吊带扣在独立救生绳上

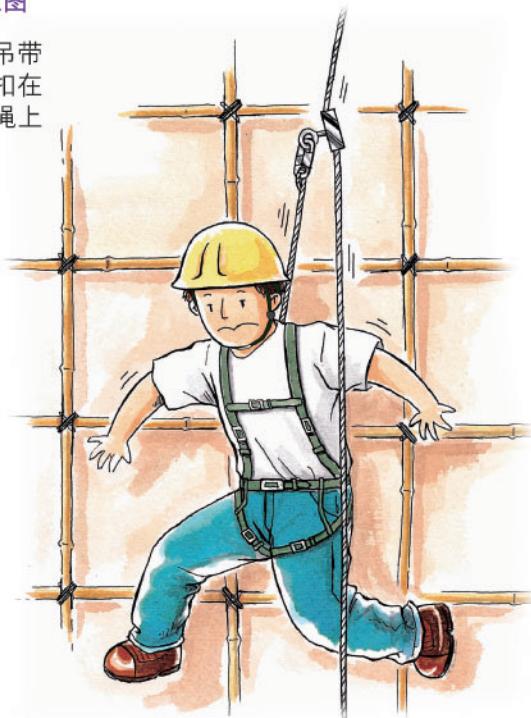
安全情况示意图

- 使用安全吊带
并将吊带扣在
独立救生绳上

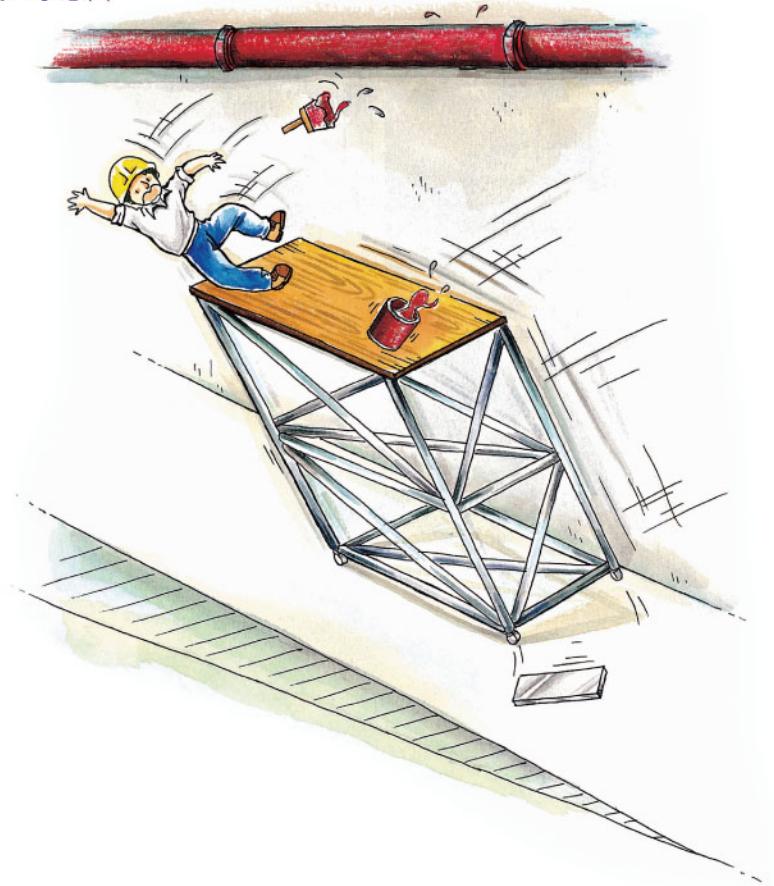
意外发生示意图

工友在一个流动塔式通架上，替安装在天花的消防喉髹漆。因地面有少许倾斜，他便利用一块钢板垫平通架脚，避免通架移动。其后，工友在通架顶髹漆期间，通架突然翻侧，引致他堕下死亡。

- 在倾斜的地面没有将通架水平地稳固摆放
- 工友将身体过度伸出工作平台范围，令通架失去平衡
- 垫通架的钢板未能令通架平衡稳固

- ✓ 用适当物料将倾斜的地面垫平
- ✓ 检查通架是否稳固
- ✓ 将通架移到需要工作的位置
- ✓ 装设斜撑稳固通架

- 应为进行高处工作的工友提供安全的工作台
- 通架应由曾受训练和合资格的工友搭建
- 通架应在使用前先经合资格人士检查
- 提供工友有关使用通架的安全训练（包括在倾斜的地面如何设置通架）

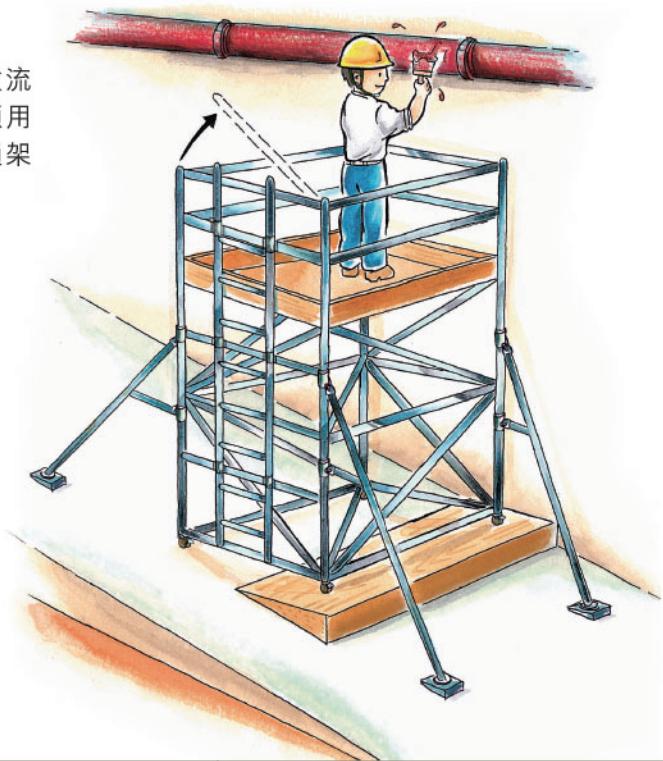
安全情况示意图

- 在倾斜地面安放流动式通架，必须用适当的垫料令通架保持水平

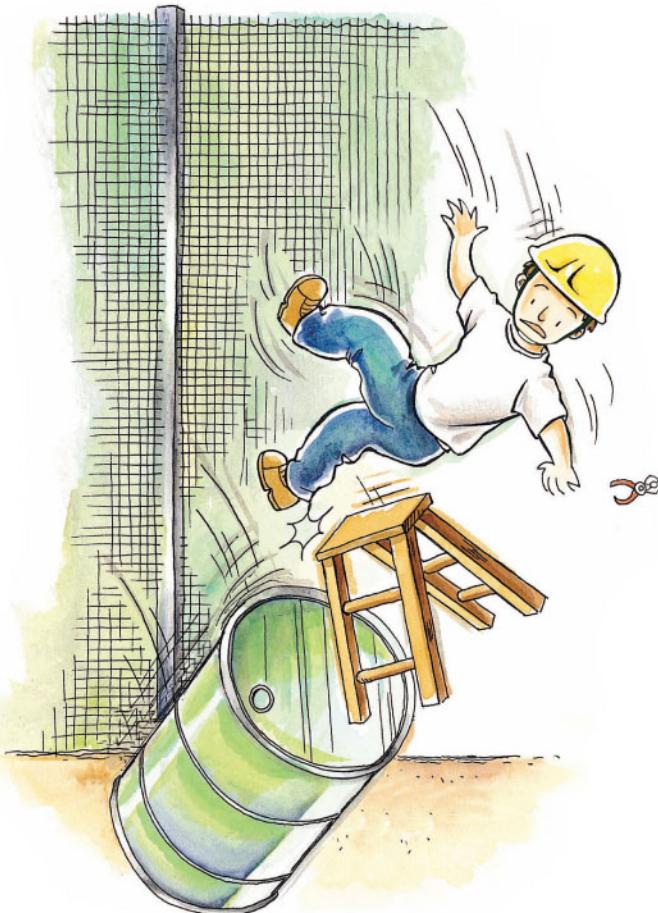
意外发生示意图

工友利用大铁桶承著木梯，进行拆除6米高的铁丝网时，身体失去平衡堕下死亡。调查显示工友在开工前曾饮酒。

- 没有适当的工作台
- 没有提供安全拆除程序

- ✓ 使用适当工作台从事高处工作
- ✓ 向管工报告缺乏安全措施及提出意见

- 提供拆除铁网的安全工作程序
- 训练及监管工友遵从安全工作程序
- 提供适当的工作台

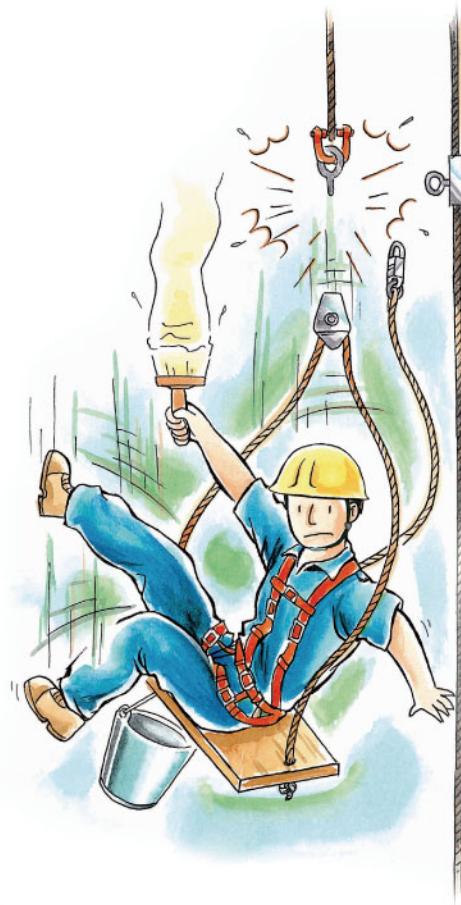
意外发生示意图

一名工友使用吊板在一幢楼宇外墙进行髹漆工程，在14楼外墙工作时，悬吊着吊板的滑轮突然从接合的螺栓中脱落，引致工友从高处堕下死亡。

- 吊板的整体结构并不安全
- 使用前整个结构未经合资格检验员检查
- 防堕器及独立救生绳未安装妥当，不能发挥防堕效能

- ✓ 使用吊船代替吊板
- ✓ 开工前检查工作器材是否安全；如有疑问，立刻向管工查询
- ✓ 确保安全吊带及防堕器正确地扣在独立救生绳上
- ✓ 接受认可的安全训练及持有有效证明书

- 提供吊船予工友进行外墙工作
- 确保使用吊船的工友持有相关的有效证明书
- 训练工友认识怎样使用个人防护装备

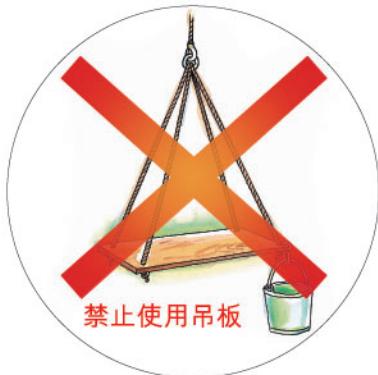
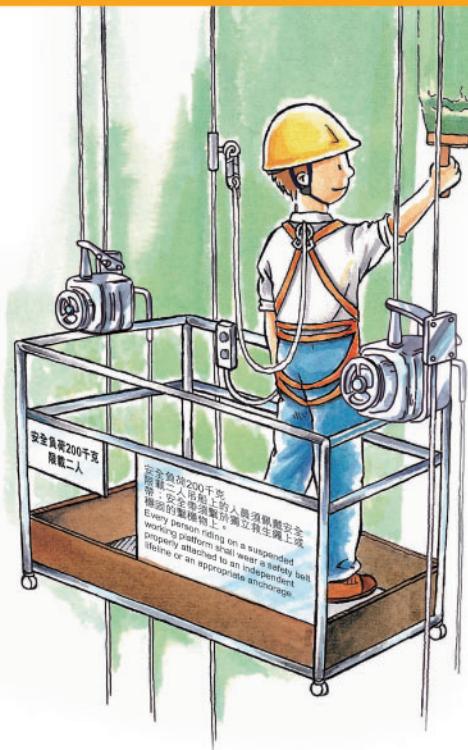
安全情况示意图

- 使用吊船代替吊板
- 吊船先经检查、检验和测试后才使用
- 正确使用安全吊带及独立救生绳

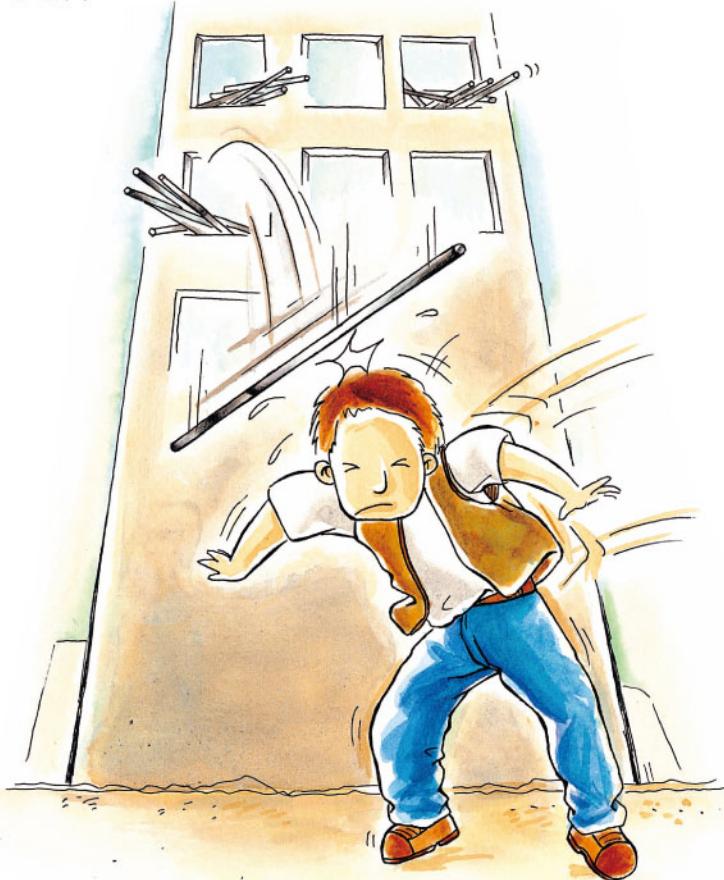
意外发生示意图

电器技工在完成水泵工作后，没有戴上安全帽停留在没有上盖的大厦平台，一枝约1.8米长，10毫米直径的铁枝从高处堕下，击中他的头部。

- 铁枝放在高处窗边，容易堕下
- 可能有人在工作时无意中令铁枝堕下
- 大厦外墙近平台处未装置稳固的档板/斜撑

- ✓ 不要将建筑材料放在容易下堕的地方，如窗边或楼边
- ✓ 在发现有物体下堕的危险情况时，尽速处理并通知管工
- ✓ 尽量避免停留在有高空堕物危险的地方
- ✓ 在地盘工作时戴上附有Y型帽带的安全帽，并扣好帽带

- 巡查及监督地盘情况，确保松散材料不会被放置在容易下堕的地方
- 在外墙近平台或地面等地方装置稳固档板/斜撑
- 指导所有地盘工友防止高空堕物
- 采取合理措施，确保地盘工友戴上安全帽，并扣好Y型帽带

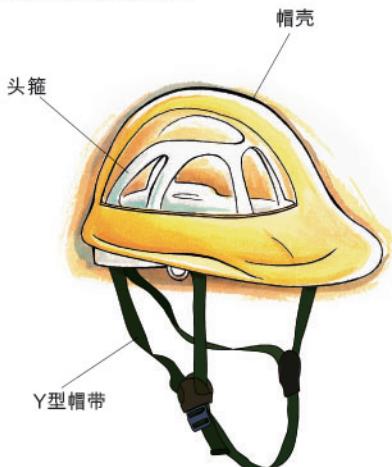
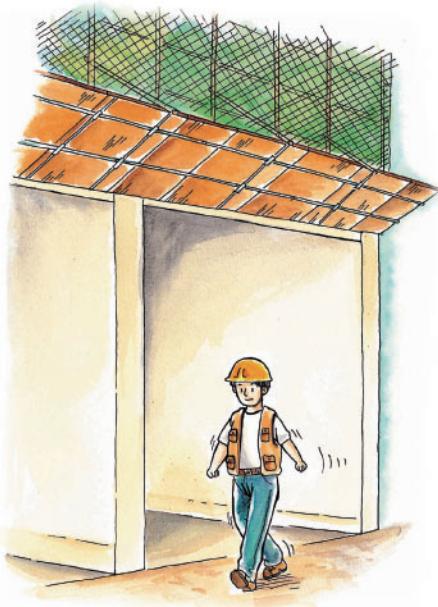
安全情况示意图

(安全帽的结构)

头箍与帽壳内壁之间应保持约

25-50毫米空隙

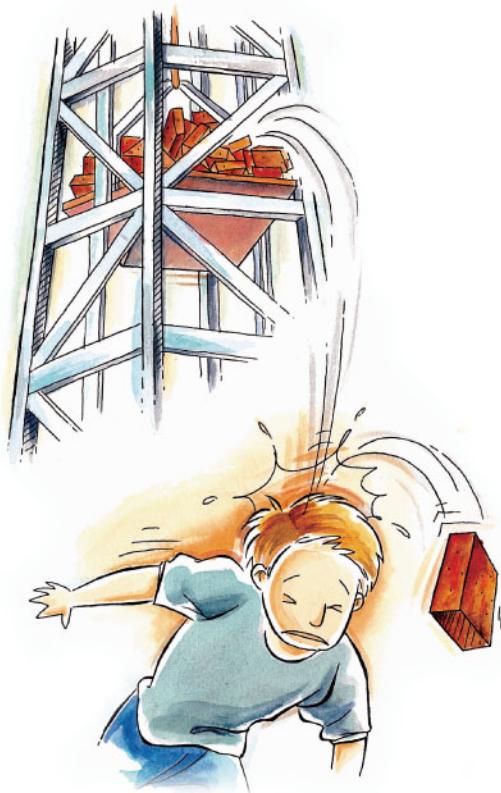
意外发生示意图

事发时，搬运工友正使用吊重机运送石屎砖往顶层。工友在地下把石屎砖放上吊重机的运货平台，当平台升至十楼时，因上升引起的震动，令石屎砖堕下。由于吊重机机架部分没有被围封，下墮的砖块跌出机架外，击中地面一名工友的头部。

- 石屎砖未有迭好及捆稳
- 吊重机的运货平台没有围边，以防止运载中的松散物料堕下
- 吊重机机架没有围封

- ✓ 将物料迭好及捆稳放在运货平台上
- ✓ 使用平台有围边及机架有围封的吊重机
- ✓ 在发觉有不安全情况时，立刻停止载运并通知管工
- ✓ 接受使用吊重机的安全训练
- ✓ 戴上附有Y型帽带的安全帽，并扣好帽带

- 物料吊重机的运货平台要围边
- 吊重机机架要稳固围封
- 提供适当的吊重机运作安全训练予工友
- 督导工友将物料捆稳，并迭好才运载
- 采取合理措施，确保地盘工友戴上安全帽，并扣好Y型帽带

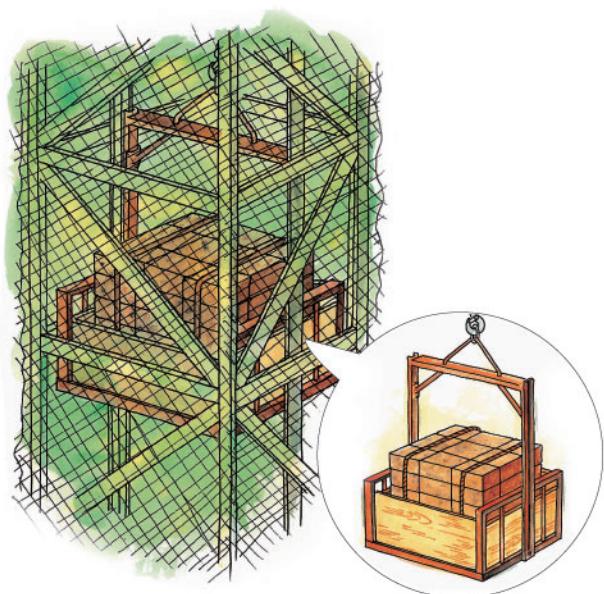
安全情况示意图

- 物料迭好及捆稳
- 运货平台要有围边
- 吊重机机架要稳固围封

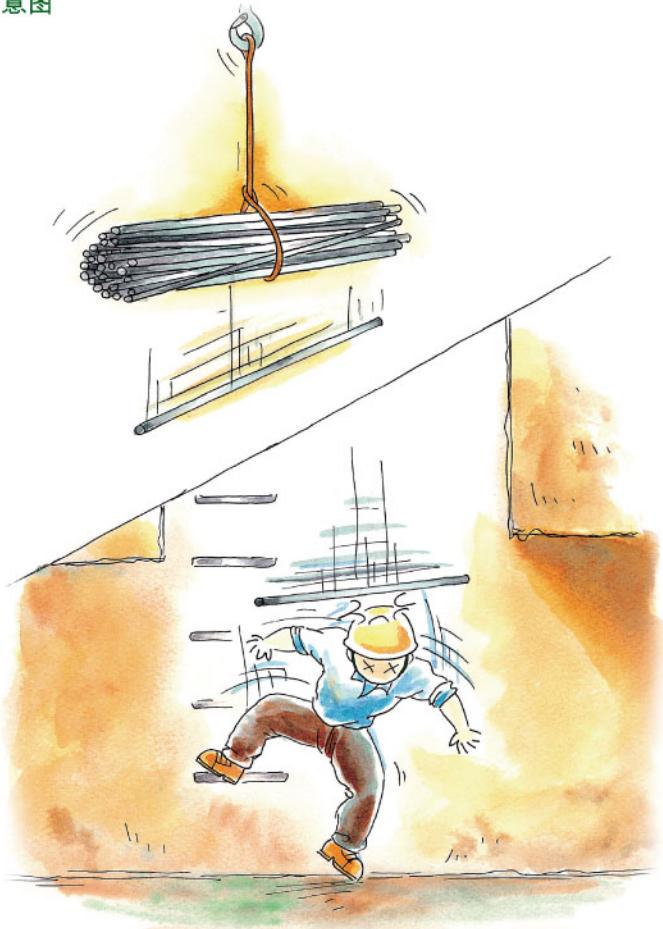
意外发生示意图

个案简述 两名工友在离地面35米深的竖井底工作，另一组工友则在地面用流动式起重机吊运金属喉管。当喉管被吊运经竖井顶时，其中两条喉管突然滑出，跌落竖井内，击中一名正在竖井底工作的工友。

- 吊运的金属喉管没有妥善捆扎
- 吊运的物料经过有人工作的地方

- ✓ 将要吊运的物料稳固捆扎
- ✓ 接受吊运安全训练，而起重机操作员须持有合格证书
- ✓ 采用安全吊运路綫以免危及他人

- 提供吊运安全训练予有关工友
- 监督吊运的程序，确保工友遵守有关安全措施
- 避免吊运路綫经过有人工作的的地方
- 确保起重机操作员持有有效证书
- 安排讯号员协助起重机操作员安全吊运

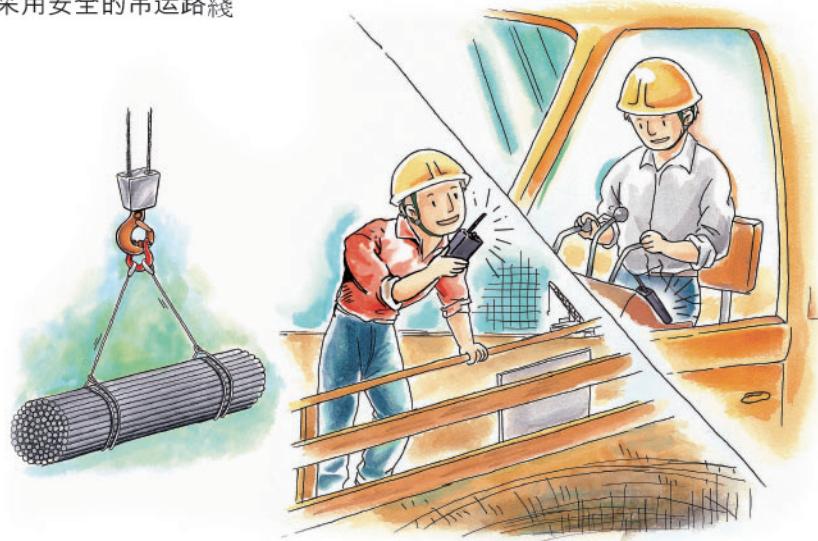
安全情况示意图

- 将吊运的喉管适当地捆稳
- 由讯号员协助起重机操作员，采用安全的吊运路綫

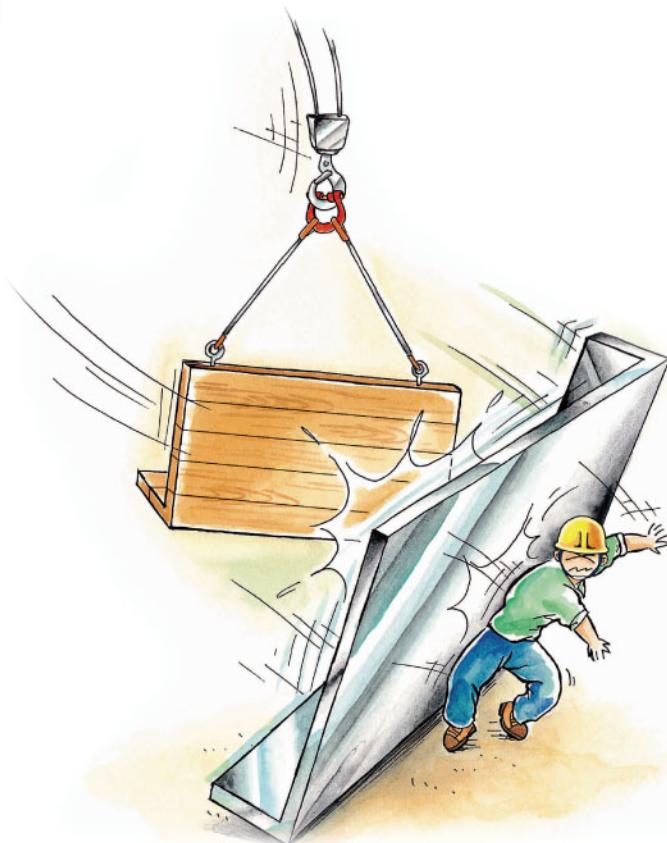
意外发生示意图

建屋用的金属及木模板分别被竖立放置在地盘内，一捆木模板当时正由天秤吊离地面到别处摆放，天秤是由一名有合格证书的操作员操作。在摆放处，木模板需凌空跨越一些金属模板，在未有收到讯号员通知情况下，操作员将天秤突然煞停，木模板因此旋转，而碰倒附近的金属模板，压死一名正在清洁模板的工友。

- 天秤操作员和讯号员在沟通不足情况下进行吊运工作
- 竖立的模板没有足够支撑和适当摆放，以防止意外倒下

工友应该	工友不应该
<ul style="list-style-type: none"> ✓ 接受认可安全训练及持有有效证书后才可操作起重机 ✓ 接受雇主安排的安全训练后才作讯号员 ✓ 在担任起重机操作员或讯号员时互相保持良好沟通 	<ul style="list-style-type: none"> ✗ 在与讯号员沟通不足情况下操作起重机 ✗ 在没有清晰无阻的视野及讯号员协助下，使用起重机进行吊运工作

- 起重机须由持有有效证书的操作员操作
- 讯号员须由曾接受过安全吊运训练的人员担任
- 提供适当的安全工作系统及有关设备给工作人员
- 设置适当的支撑架，以防止竖立的模板意外翻倒

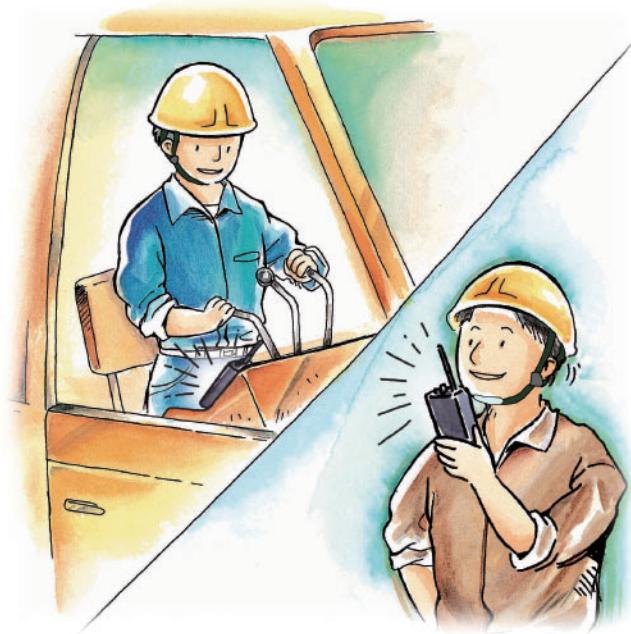
安全情况示意图

- 采用一套标准手号或用其他有效通讯方式，例如用对讲机进行吊运工作
- 吊运工作须依通讯指示进行

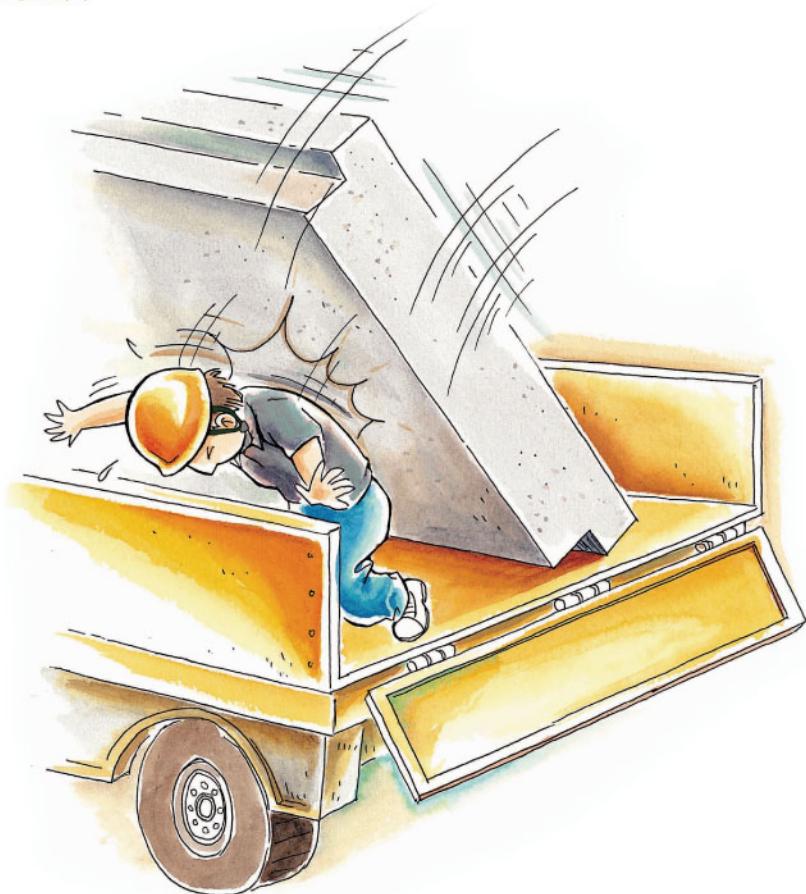
意外发生示意图

一名工友协助将四件预制楼件用货车运到地盘，抵达后，先将三件楼件从车斗卸到地盘一处，馀下的一件要运到地盘的另一处。工友留在车斗时，预制楼件突然倒下，把他压在楼件与车斗侧板之间，引致死亡。

- 没有使用适当的支撑架或安全拉索方法，固定预制楼件

- ✓ 遵从雇主提供的安全工作程序和预防措施
- ✓ 当发觉工序有危险时，立刻通知管工
- ✓ 接受适当吊运训练

- 处理重型物料先要订明安全工序与方法
- 训练及监督搬运工友依照安全工序与方法工作
- 提供适当的支撑架或安全拉索设备固定楼件

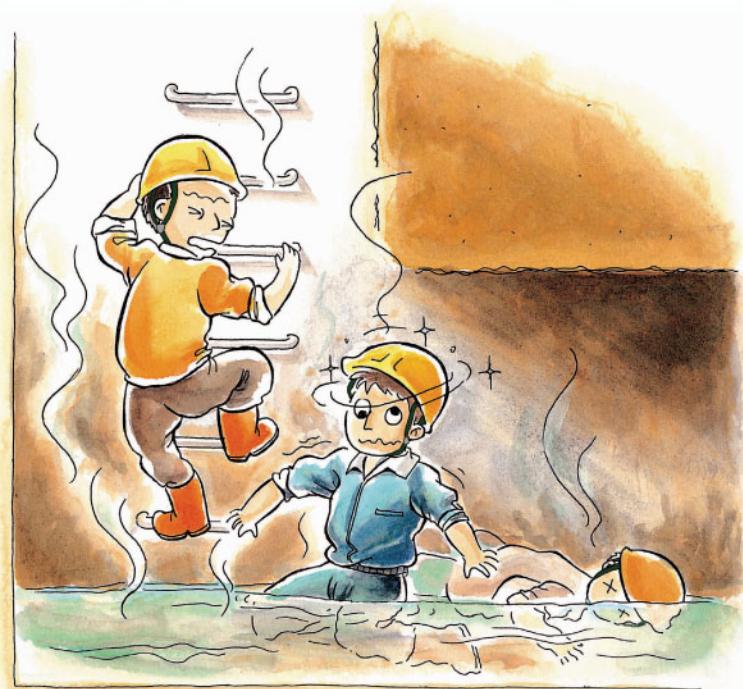
意外发生示意图

一组工友要清理一条约2米直径的污水渠。开工前已作测试，显示环境安全，渠口亦装有一台吹风机将新鲜空气打进渠内。接近完工时，工友将吹风机移去，一名工友在进入渠内作最后清理时昏迷，其他工友没有配戴呼吸器具进入渠内，在拯救时亦一起昏迷。后由管工报警作出拯救。

- 污水渠内的污水产生了有毒气体
- 没有吹风机令有毒气体更易积聚
- 工作的工友没有配戴合适的呼吸器具
- 救援的工友没有配戴任何安全设备
- 没有持续监察污水渠内的空气质素

- ✓ 持有「密闭空间工作」证明书
- ✓ 留意是否已贴出「危险评估报告」，指明可安全工作
- ✓ 遵循雇主的安全工作程序和紧急措施
- ✓ 充分使用雇主提供的安全设备
- ✓ 在发觉环境有变或身体不适时，立即通知接应工友，并作撤离

- 只准持有「密闭空间工作」证明书的工友进入密闭空间工作
- 委任合资格人士对污水渠内的环境作连续性的空气安全测试，并提供适当通风设备
- 确保所有工友了解公司制定的安全工作系统及紧急救援程序，并提供紧急救援的一切安全设施

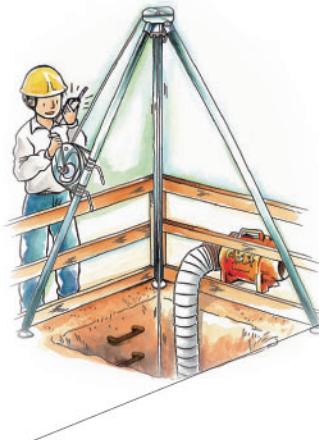
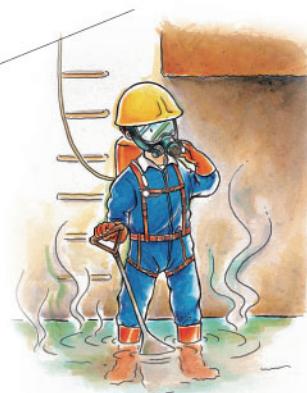
安全情况示意图

- 配戴合适及认可的呼吸器具
- 配戴安全吊带及救生绳，绳的另一端由外面驻守的人拿著，随时作出拯救
- 配备示警及联络设备，以便与驻守人员联系

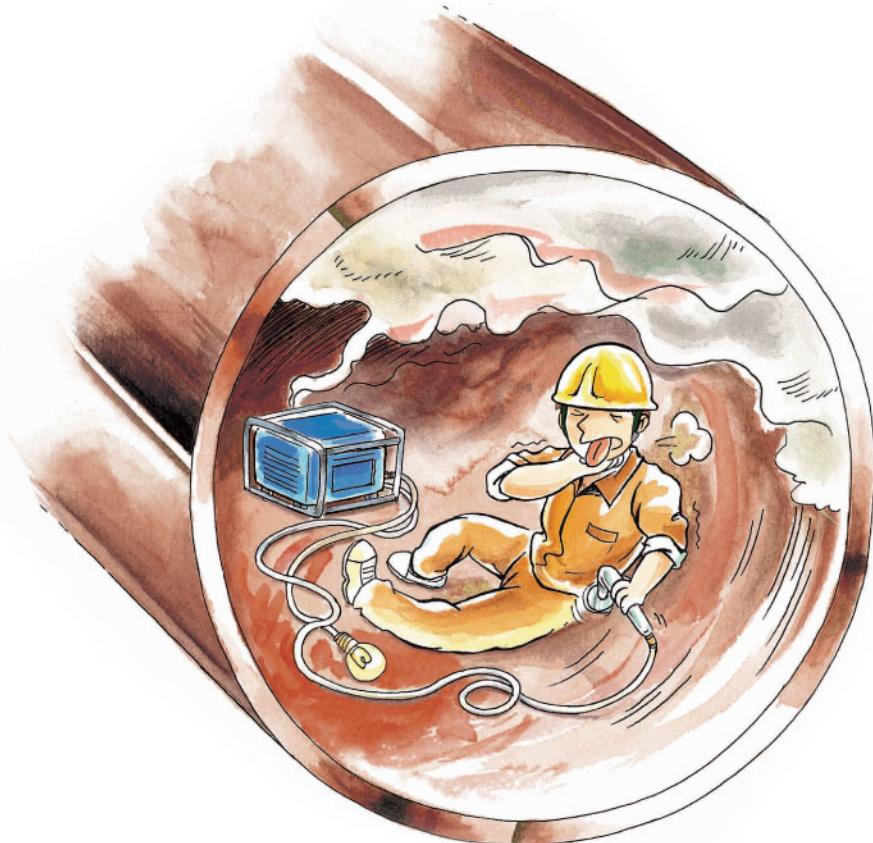
意外发生示意图

个案简述 打磨技工在一条长百多米，直径2.2米的金属管道内独自打磨内壁，管道内放有一部流动式燃油发电机，发电机操作时产生一氧化碳，工友吸入气体中毒。

- 燃料发电机在操作时产生大量有毒的一氧化碳
- 金属管道内空气不流通，令一氧化碳积聚
- 未作出密闭空间工作危险评估

- ✓ 把燃料发动的机器放在密闭空间外
- ✓ 持有「密闭空间工作」证明书
- ✓ 留意是否已贴出「危險評估報告」，指明可安全工作
- ✓ 使用雇主提供的安全装备
- ✓ 若发觉身体不适，立即离开密闭空间并向管工报告

- 密闭空间工作应有一套安全工作系统，包括由合资格人士作出「密闭空间工作危险评估」，及发出评估报告，采取相关安全措施及制定紧急救援程序
- 只准持有「密闭空间工作」证明书的工友进入密闭空间工作

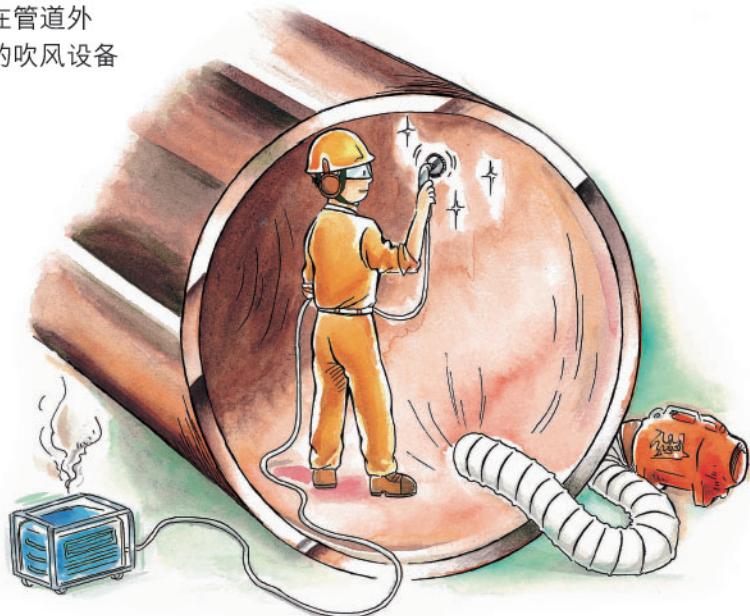
安全情况示意图

- 发电机放在管道外
- 装置适当的吹风设备

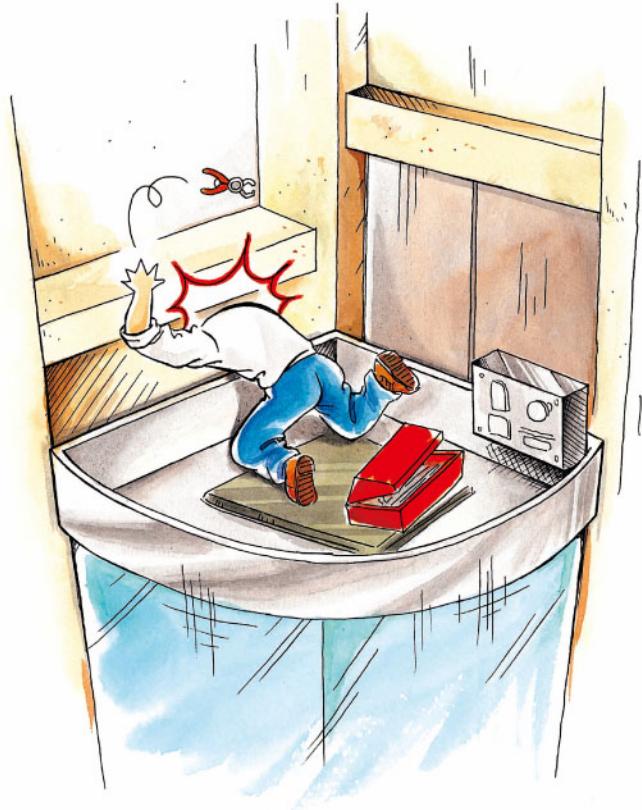
意外发生示意图

升降机维修技工要维修一部商业大厦的升降机，他首先到机房将机厢调控至特定位置，然后开启大厦升降机门及爬上机厢顶进行维修工作。当工作时，大厦升降机门突然关上，机厢上升，将工友卡于机厢与机架间，引致严重受伤。

- 于维修前并未启动机房的停机掣及机厢顶的紧急停机掣及维修开关掣
- 没有竖立警告牌，以警告其他人士勿使用升降机

- ✓ 接受适当的安全训练
- ✓ 启动有关的停机掣以切断升降机的正常控制线路
- ✓ 竖立警告牌，警告其他人士维修工作正在进行中

- 制定及实施安全工作制度以确保工友采取所需安全措施
- 监督及确保工友依照安全工作制度工作
- 提供适当安全训练予有关工友
- 提供支援或合作夥伴，令维修工作可安全进行

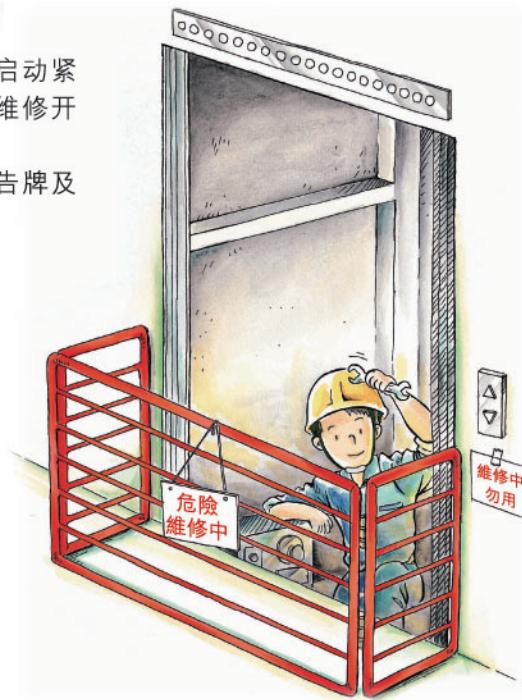
安全情况示意图

- 维修前，先启动紧急停机掣及维修开关掣
- 竖立维修警告牌及围栏

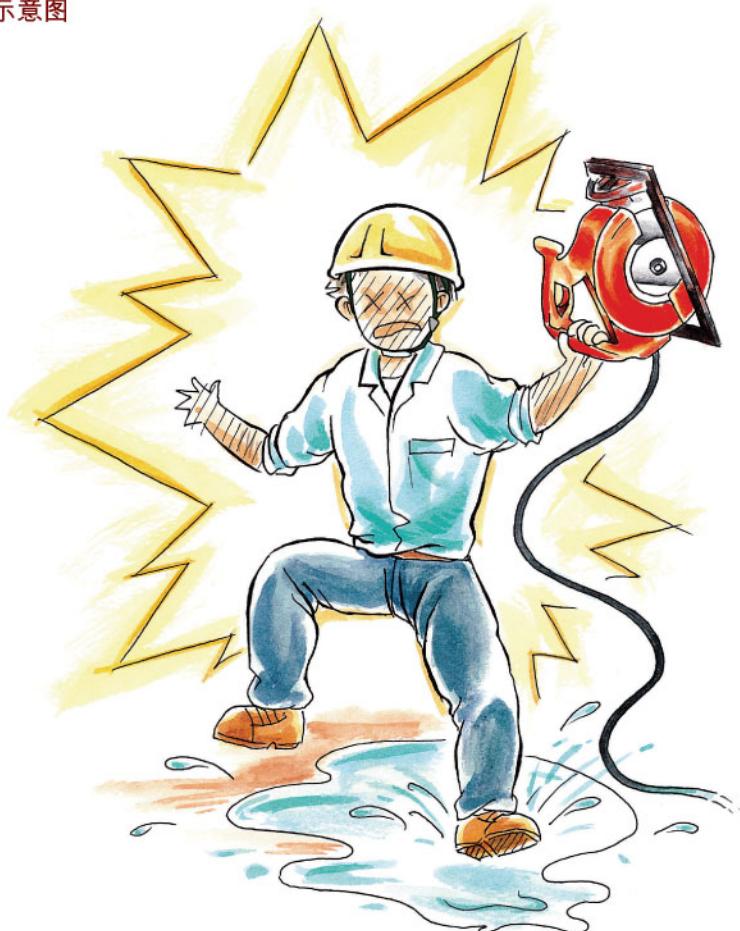
意外发生示意图

个案简述 一名木工站在地面有积水的环境下用手提电锯锯木板时，电锯漏电，触电昏迷。

- 环境潮湿及地面有积水
- 电锯没有接上地线
- 供电插座没有装上漏电断路器(俗稱「水氣跳掣」)
- 电锯漏电

- ✓ 开工前检查工作环境，如有积水，必须先行清理
- ✓ 使用电动工具前，检查工具有没有损坏及接上地线（只有使用有「回」字标志的双重绝缘工具才无需使用地线）
- ✓ 穿上绝缘安全鞋
- ✓ 接受适当安全训练
- ✓ 使用手提水气掣

- 电动工具必须接上适当地线(有「回」字标志的双重绝缘工具除外)、妥善保养、维修和定期测试
- 供应电动工具的插座电路必须装上合适的漏电断路器
- 将电动工具接驳到手提水气掣
- 在使用电力的工作地点当眼处，张贴法定治疗受电击的告示
- 向工友提供适当安全及急救训练

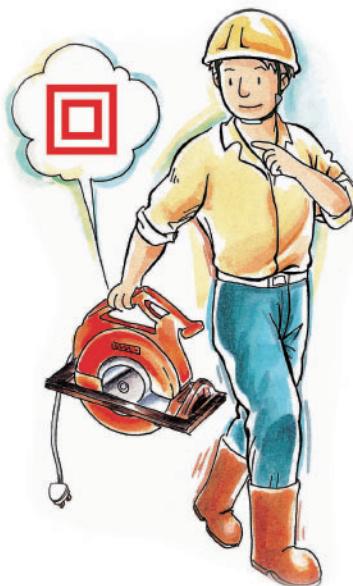
安全情况示意图

- 乾爽及没有积水的工作环境
- 穿上绝缘的安全鞋
- 使用双重绝缘工具
- 使用手提水气掣

双重绝缘的设备通常以「回」符号标明
(见下图)

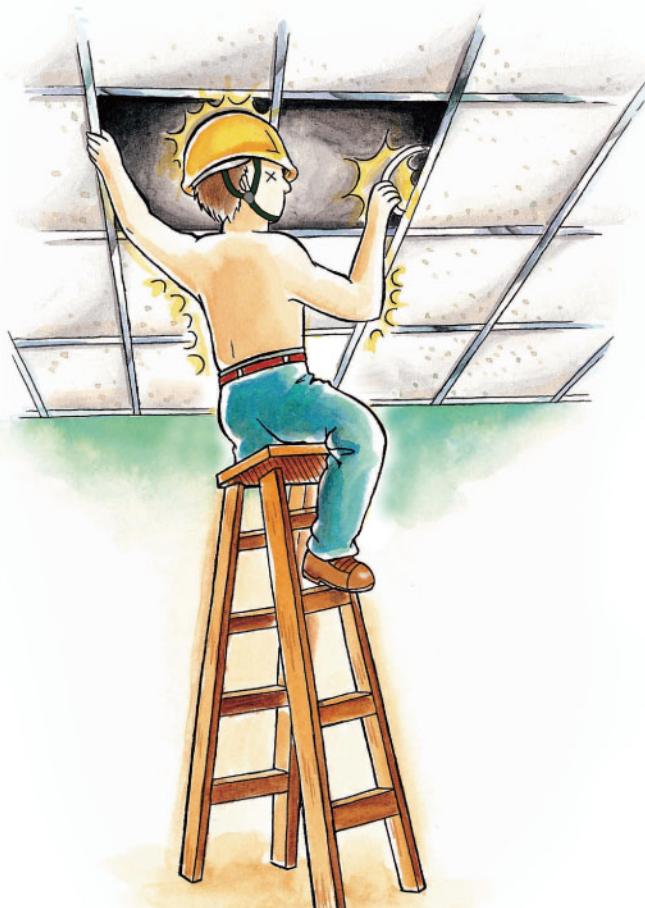
意外发生示意图

电工要把装设在假天花内的旧电线更换。他用右手把旧电线从喉通内拉出时，左手握着假天花的金属支架。在拉线时，他右手触及在附近一条绝缘体损坏了的电线，引至触电。

- 没有切断电源进行工程
- 部分电线的绝缘体损坏

- ✓ 开工前留意电力总掣是否已关上及加以上锁，并挂上警告告示
- ✓ 测试与工程有关的电力装置是否带电
- ✓ 接受适当安全训练
- ✓ 用工作台、梯台或功夫櫈进行高处工作

- 采取「工作许可证制度」，以确保电源供应已被切断才进行电力工程
- 向工友提供安全资料、指示及督导，保障施工安全
- 在使用电力的工作地点当眼处，张贴法定治疗受电击的告示
- 向工友提供适当安全及急救训练
- 向工友提供合适的工作台、梯台或功夫櫈进行离地的电力工作

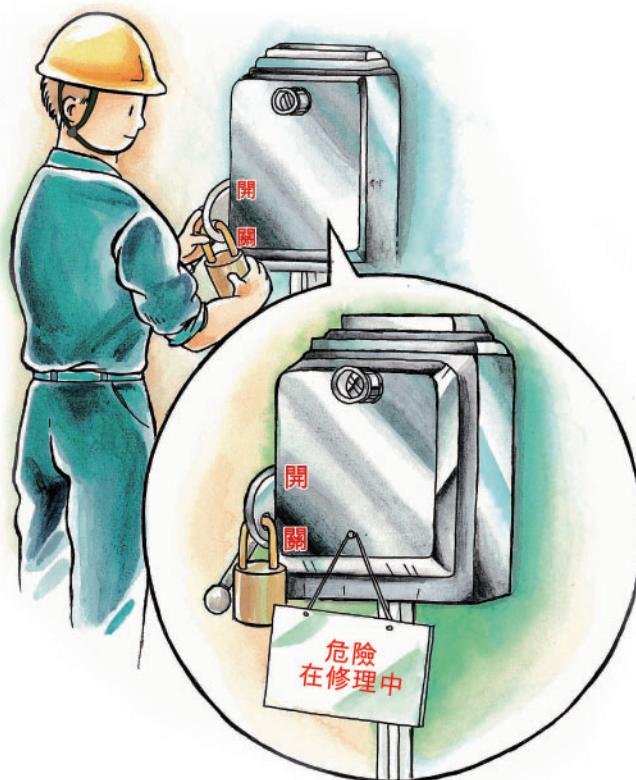
安全情况示意图

- 关上电力总掣，加以上锁，锁匙由工程负责人保管，并挂上警告告示
