# 地盤意外 個案簡析

# 地盤意外個案簡析

勞工處  
職業安全及健康部

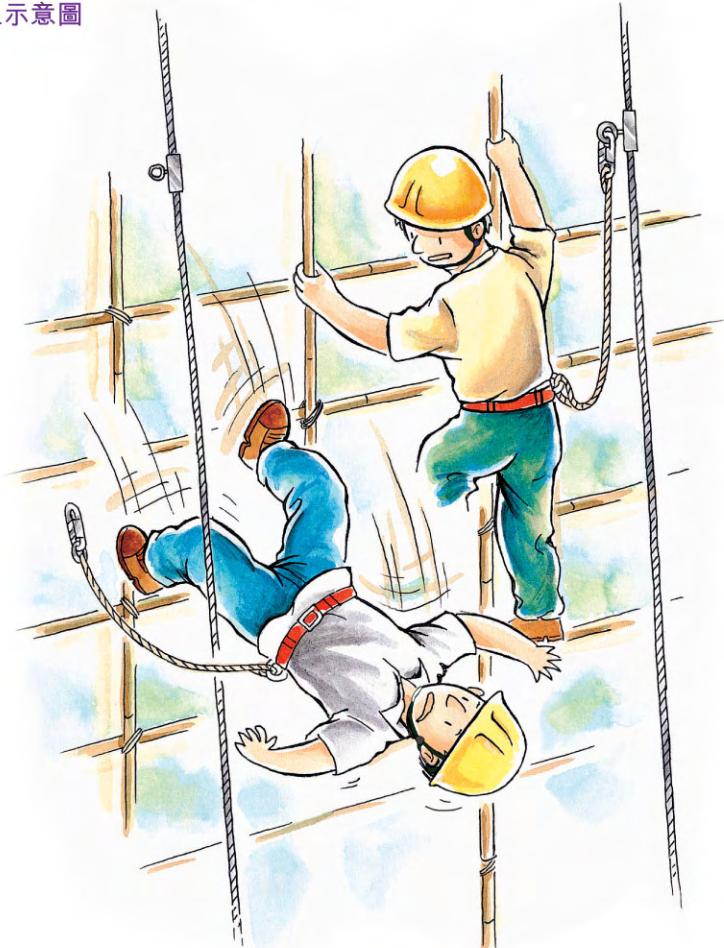
### 意外發生示意圖

一幢興建中樓宇的竹棚部分已被拆去。為避免假期時竹枝散脫下墮，一隊搭棚工友先將棚架的竹枝繫緊。在工作中，其中一名工友因失去平衡，墮下平台死亡。

- 沒有一套拆棚的安全工作制度
- 工友沒有將安全帶扣在獨立救生繩上

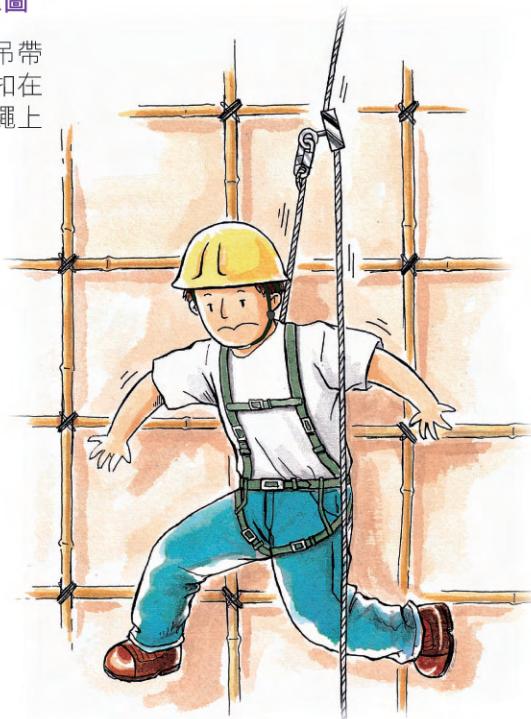
### 安全情況示意圖

- 使用安全吊帶並將吊帶扣在獨立救生繩上

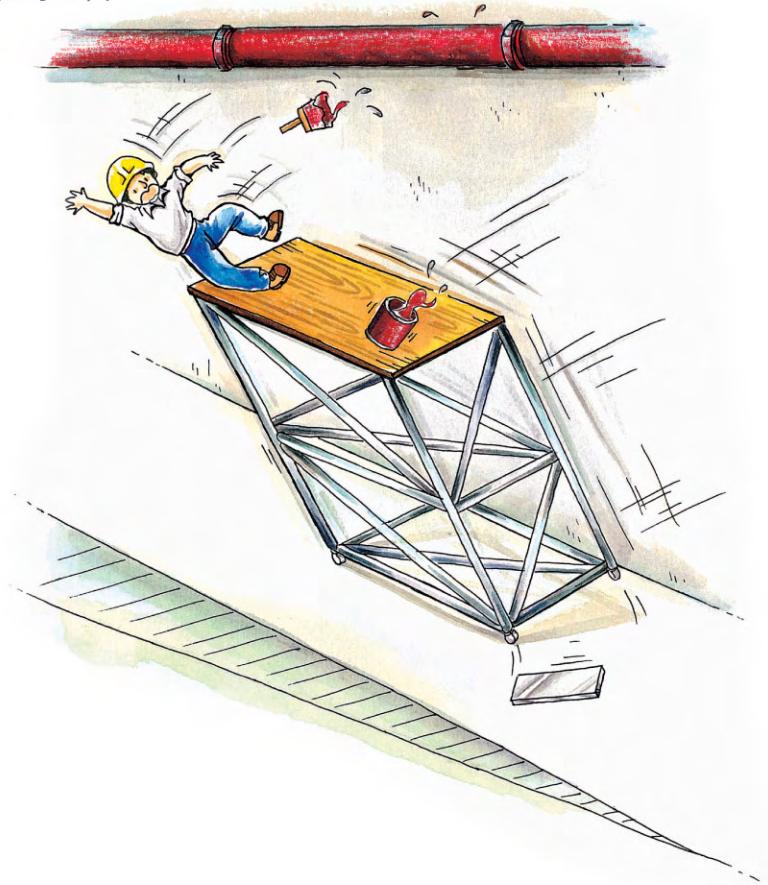
### 意外發生示意圖

工友在一個流動塔式通架上，替安裝在天花的消防喉髹漆。因地面有少許傾斜，他便利用一塊鋼板墊平通架腳，避免通架移動。其後，工友在通架頂髹漆期間，通架突然翻側，引致他墮下死亡。

- 在傾斜的地面上沒有將通架水平地穩固擺放
- 工友將身體過度伸出工作平台範圍，令通架失去平衡
- 墊通架的鋼板未能令通架平衡穩固

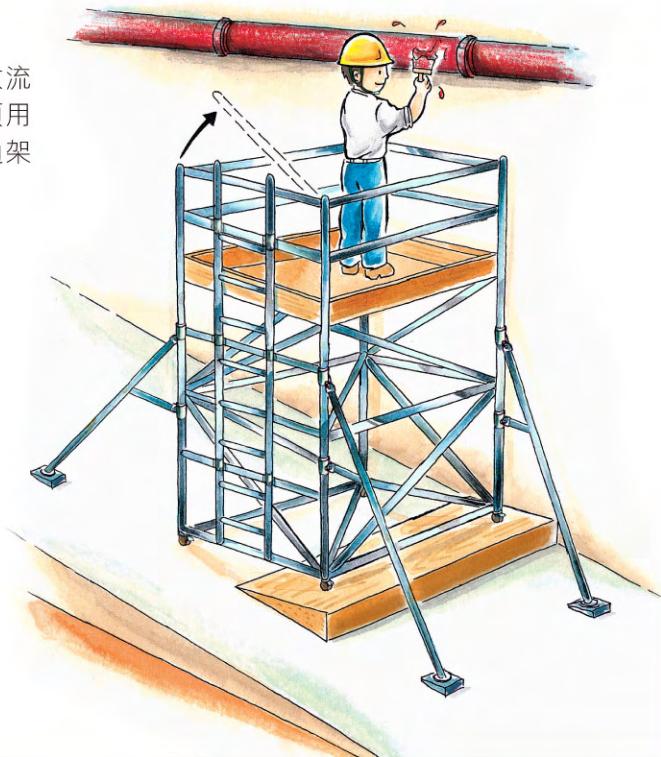
### 安全情況示意圖

- 在傾斜地面安放流動式通架，必須用適當的墊料令通架保持水平

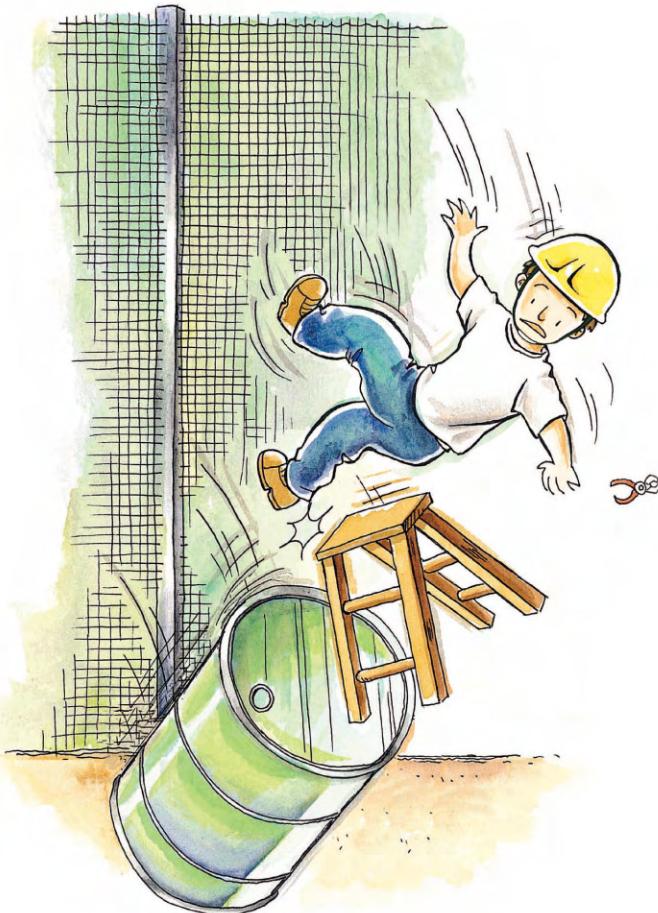
### 意外發生示意圖

工友利用大鐵桶承著木梯，進行拆除6米高的鐵絲網時，身體失去平衡墮下死亡。調查顯示工友在開工前曾飲酒。

- 沒有適當的工作台
- 沒有提供安全拆除程序

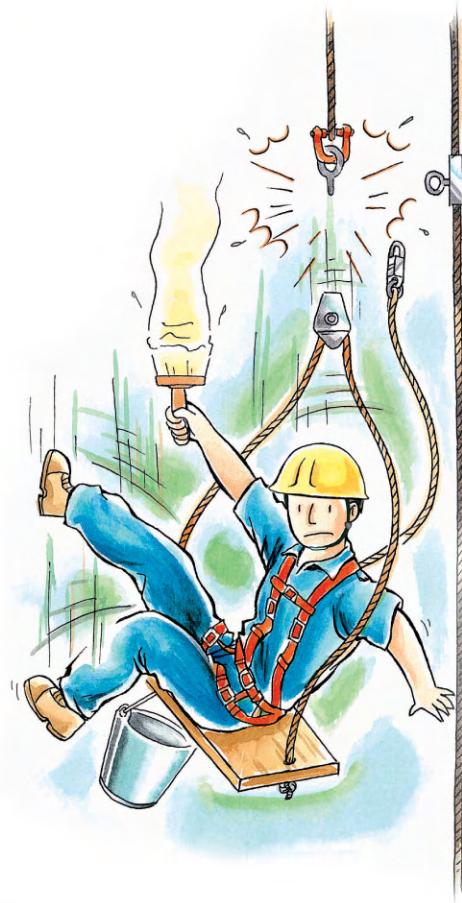
### 意外發生示意圖

一名工友使用吊板在一幢樓宇外牆進行髹漆工程，在14樓外牆工作時，懸吊着吊板的滑輪突然從接合的螺栓中脫落，引致工友從高處墮下死亡。

- 吊板的整體結構並不安全
- 使用前整個結構未經合資格檢驗員檢查
- 防墮器及獨立救生繩未安裝妥當，不能發揮防墮效能

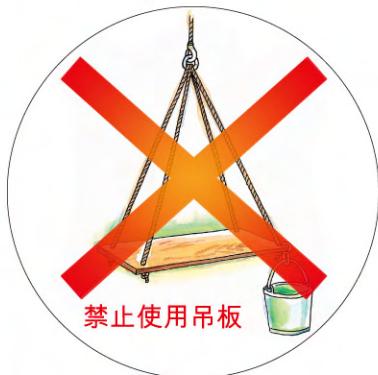
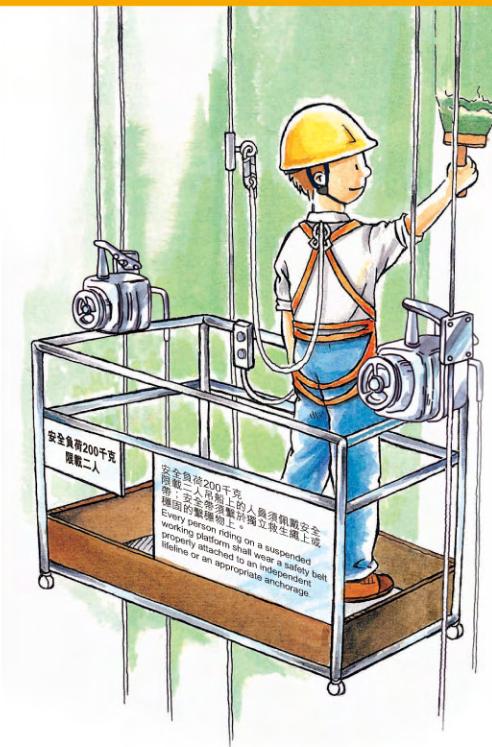
## 安全情況示意圖

- 使用吊船代替吊板
- 吊船先經檢查、檢驗和測試後才使用
- 正確使用安全吊帶及獨立救生繩

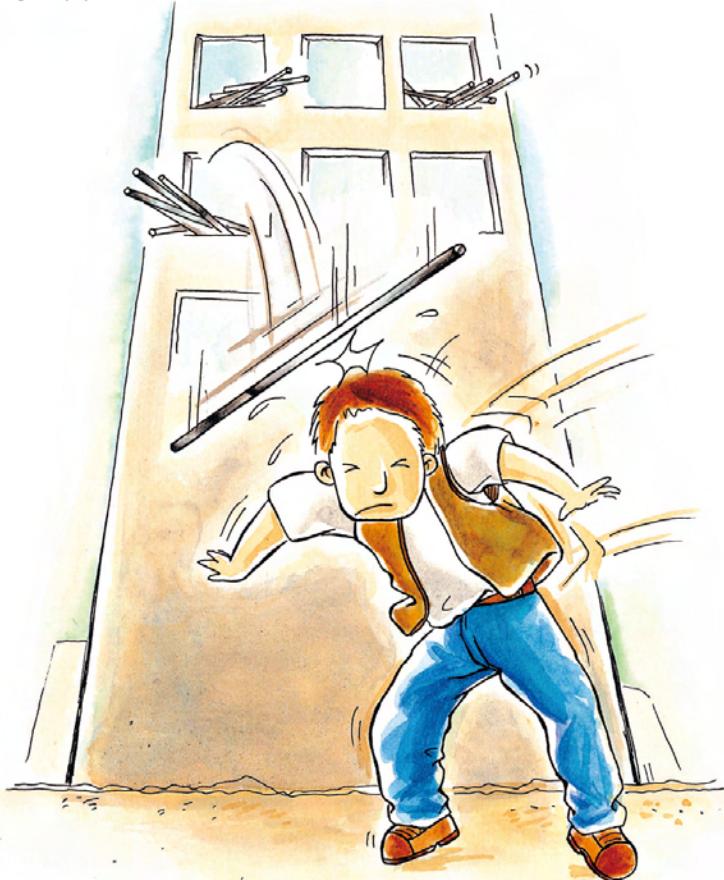
### 意外發生示意圖

電器技工在完成水泵工作後，沒有戴上安全帽停留在沒有上蓋的大廈平台，一枝約1.8米長，10毫米直徑的鐵枝從高處墮下，擊中他的頭部。

- 鐵枝放在高處窗邊，容易墮下
- 可能有人在工作時無意中令鐵枝墮下
- 大廈外牆近平台處未裝置穩固的檔板/斜撐

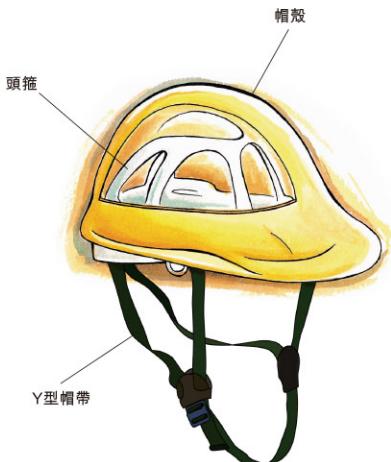
(安全帽的結構)

頭箍與帽殼內壁之間應保持約  
25-50毫米空隙

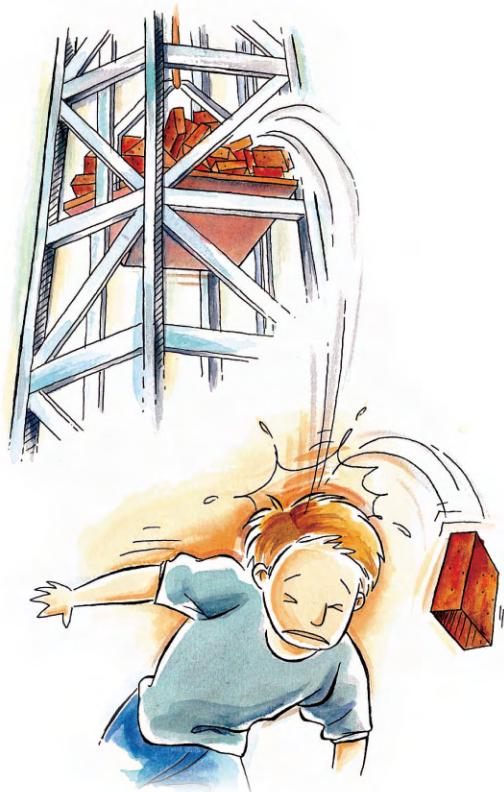
### 意外發生示意圖

事發時，搬運工友正使用吊重機運送石屎磚往頂層。工友在地下把石屎磚放上吊重機的運貨平台，當平台升至十樓時，因上升引起的震動，令石屎磚墮下。由於吊重機機架部分沒有被圍封，下墮的磚塊跌出機架外，擊中地面一名工友的頭部。

- 石屎磚未有疊好及捆穩
- 吊重機的運貨平台沒有圍邊，以防止運載中的鬆散物料墮下
- 吊重機機架沒有圍封

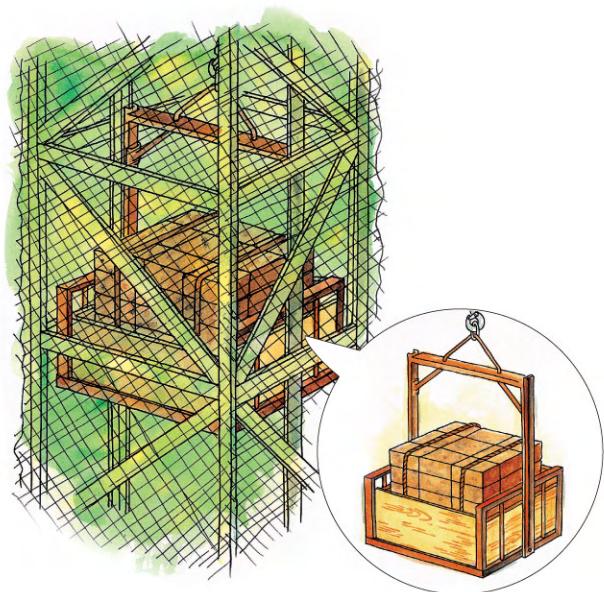
## 安全情況示意圖

- 物料疊好及捆穩
- 運貨平台要有圍邊
- 吊重機機架要  
有穩固圍封

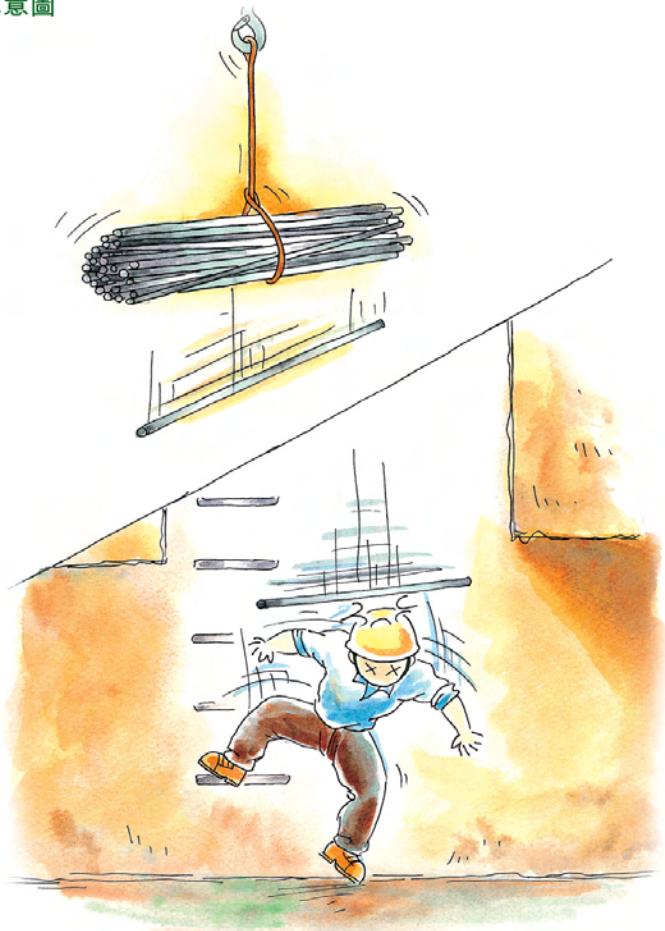
### 意外發生示意圖

兩名工友在離地面35米深的豎井底工作，另一組工友則在地面用流動式起重機吊運金屬喉管。當喉管被吊運經豎井頂時，其中兩條喉管突然滑出，跌落豎井內，擊中一名正在豎井底工作的工友。

- 吊運的金屬喉管沒有妥善捆扎
- 吊運的物料經過有人工作的地方

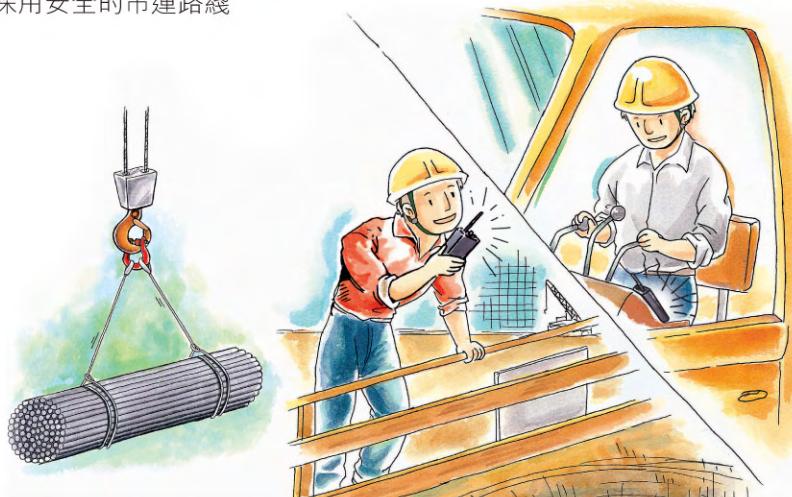
## 安全情況示意圖

- 將吊運的喉管適當地捆穩
- 由訊號員協助起重機操作員，採用安全的吊運路線

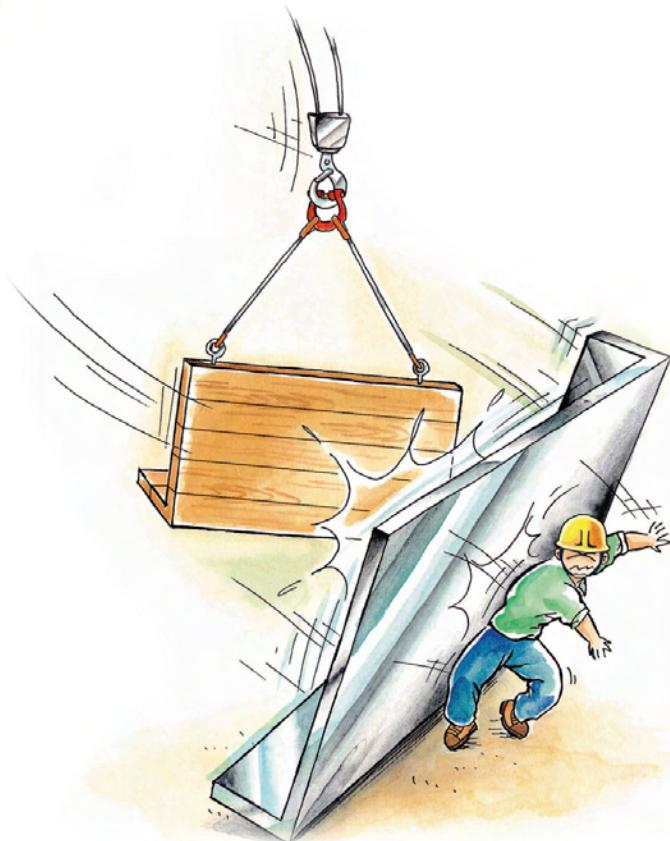
### 意外發生示意圖

建屋用的金屬及木模板分別被豎立放置在地盤內，一組木模板當時正由天秤吊離地面到別處擺放，天秤是由一名有合格證書的操作員操作。在擺放處，木模板需凌空跨越一些金屬模板，在未有收到訊號員通知情況下，操作員將天秤突然煞停，木模板因此旋轉，而碰倒附近的金屬模板，壓死一名正在清潔模板的工友。

- 天秤操作員和訊號員在溝通不足情況下進行吊運工作
- 豈立的模板沒有足夠支撐和適當擺放，以防止意外倒下

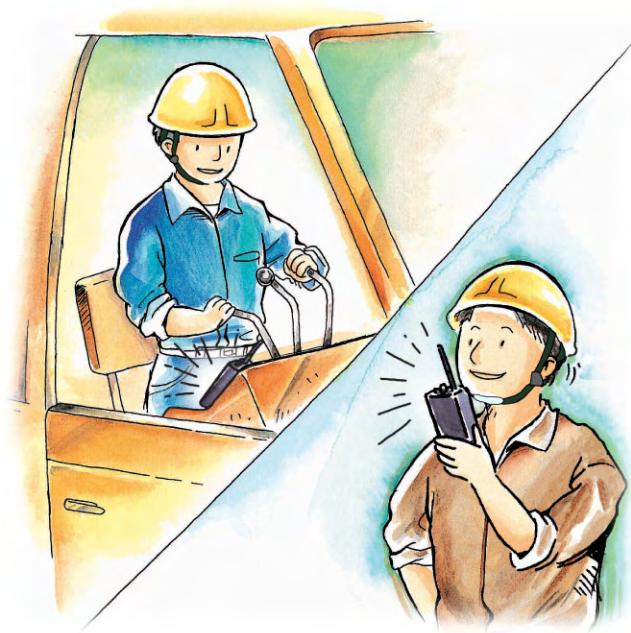
## 安全情況示意圖

- 採用一套標準手號或用其他有效通訊方式，例如用對講機進行吊運工作
- 吊運工作須依通訊指示進行

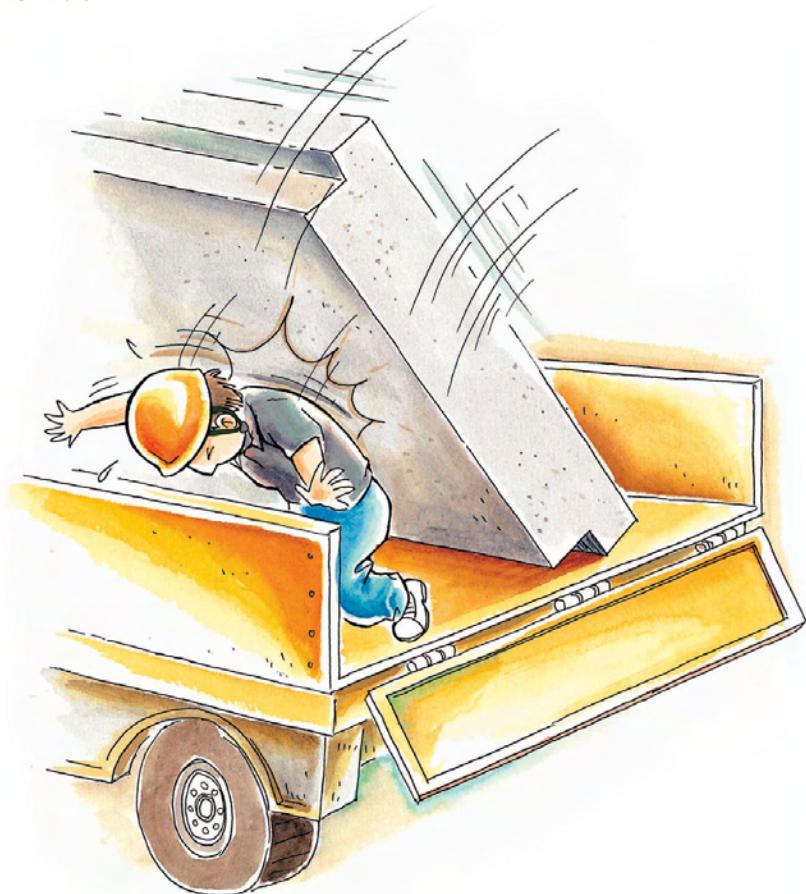
### 意外發生示意圖

一名工友協助將四件預製樓件用貨車運到地盤，抵達後，先將三件樓件從車斗卸到地盤一處，餘下的一件要運到地盤的另一處。工友留在車斗時，預製樓件突然倒下，把他壓在樓件與車斗側板之間，引致死亡。

- 沒有使用適當的支撐架或安全拉索方法，固定預製樓件

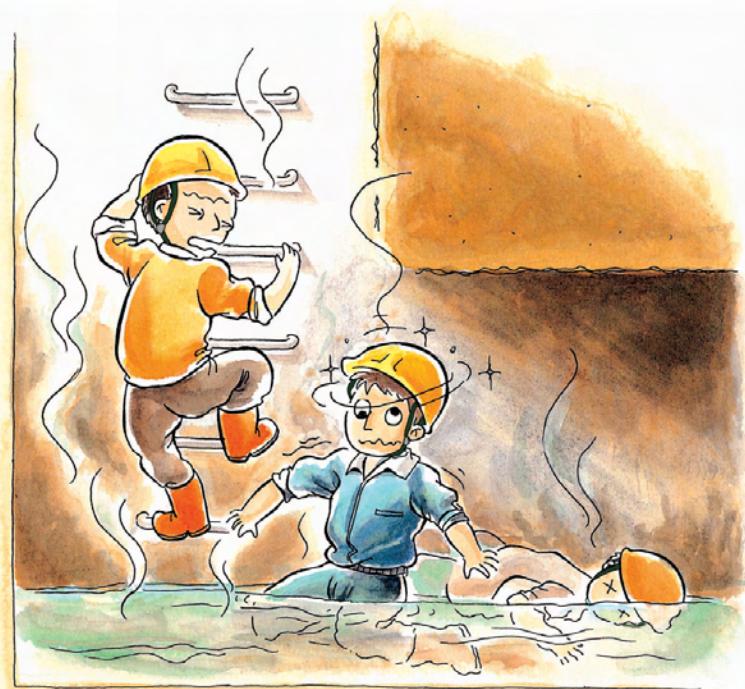
### 意外發生示意圖

一組工友要清理一條約2米直徑的污水渠。開工前已作測試，顯示環境安全，渠口亦裝有一台吹風機將新鮮空氣打進渠內。接近完工時，工友將吹風機移去，一名工友在進入渠內作最後清理時昏迷，其他工友沒有配戴呼吸器具進入渠內，在拯救時亦一起昏迷。後由管工報警作出拯救。

- 污水渠內的污水產生了有毒氣體
- 沒有吹風機令有毒氣體更易積聚
- 工作的工友沒有配戴合適的呼吸器具
- 拯救的工友沒有配戴任何安全設備
- 沒有持續監察污水渠內的空氣質素

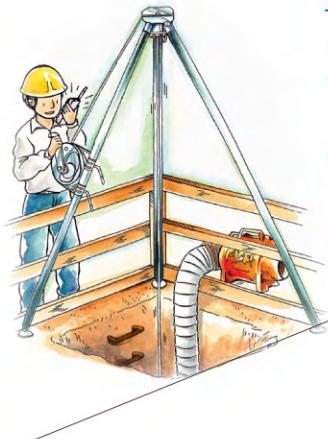
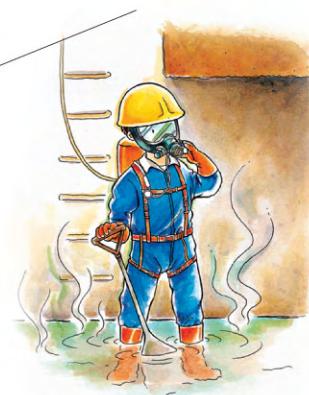
### 安全情況示意圖

- 配戴合適及認可的呼吸器具
- 配戴安全吊帶及救生繩，繩的另一端由外面駐守的人拿著，隨時作出拯救
- 配備示警及聯絡設備，以便與駐守人員聯繫

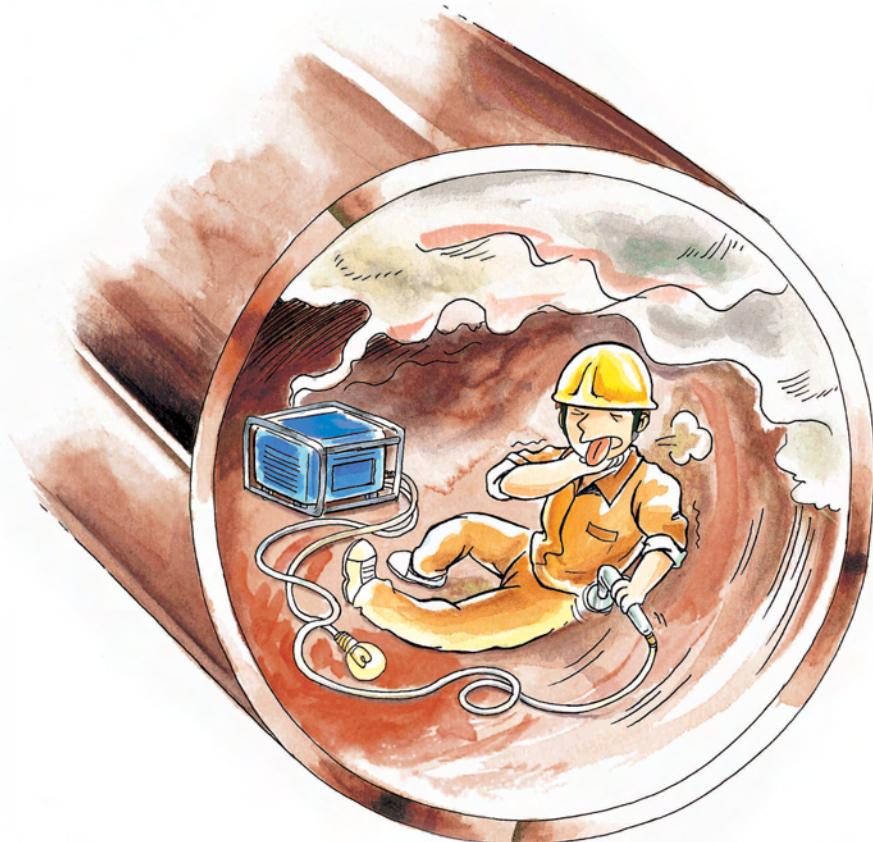
### 意外發生示意圖

打磨技工在一條長百多米，直徑2.2米的金屬管道內獨自打磨內壁，管道內放有一部流動式燃油發電機，發電機操作時產生一氧化碳，工友吸入氣體中毒。

- 燃料發電機在操作時產生大量有毒的一氧化碳
- 金屬管道內空氣不流通，令一氧化碳積聚
- 未作出密閉空間工作危險評估

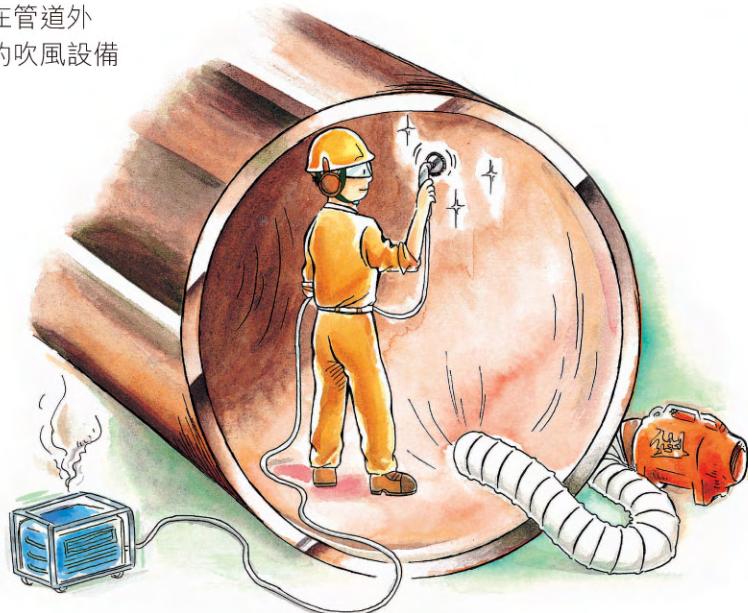
### 安全情況示意圖

- 發電機放在管道外
- 裝置適當的吹風設備

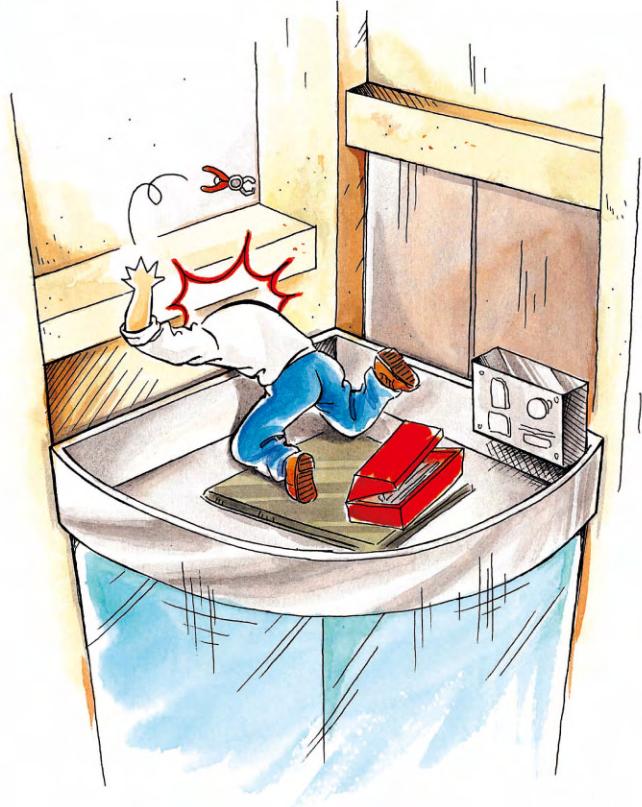
### 意外發生示意圖

升降機維修技工要維修一部商業大廈的升降機，他首先到機房將機廂調控至特定位置，然後開啟大廈升降機門及爬上機廂頂進行維修工作。當工作時，大廈升降機門突然關上，機廂上升，將工友卡於機廂與機架間，引致嚴重受傷。

- 於維修前並未啟動機房的停機掣及機廂頂的緊急停機掣及維修開關掣
- 沒有豎立警告牌，以警告其他人士勿使用升降機

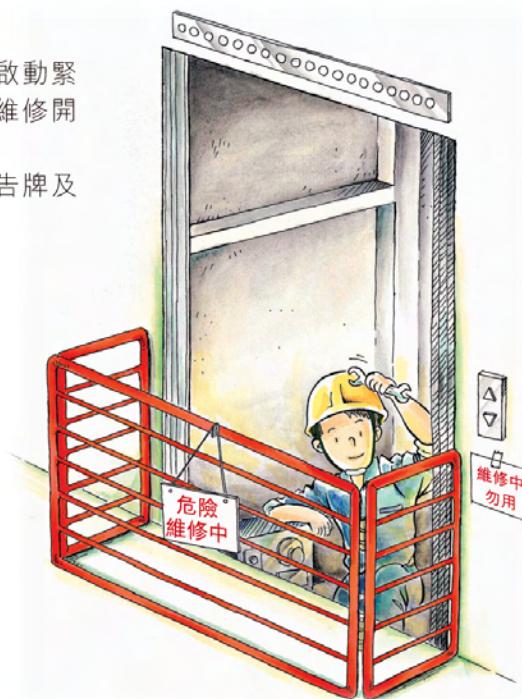
### 安全情況示意圖

- 維修前，先啟動緊急停機掣及維修開關掣
- 豈立維修警告牌及圍欄

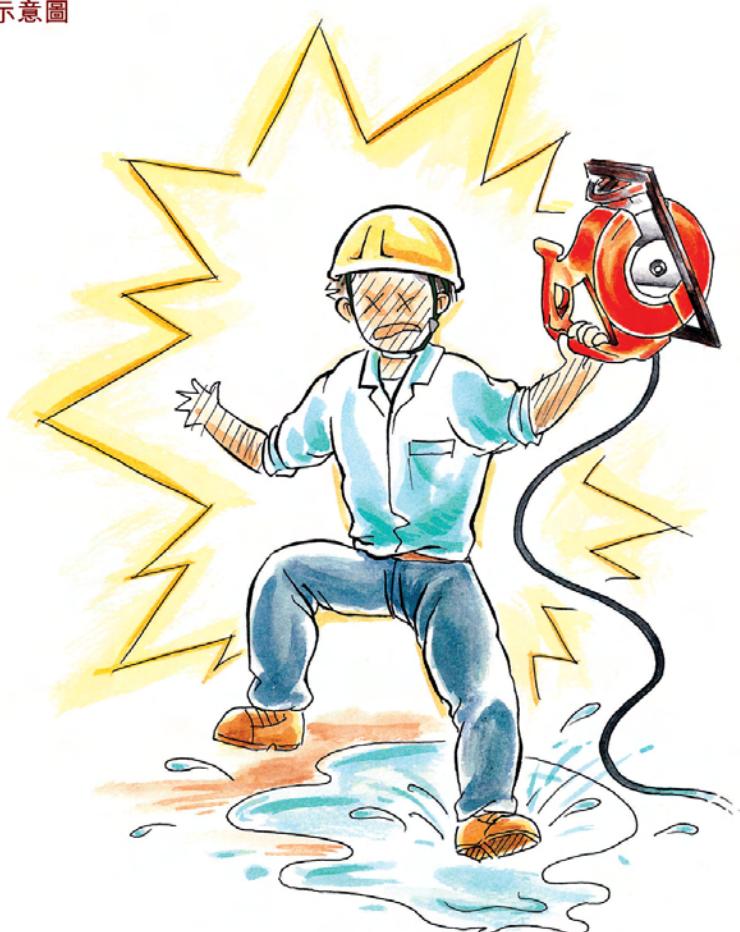
### 意外發生示意圖

一名木工站在地面有積水的環境下用手提電鋸鋸木板時，電鋸漏電，觸電昏迷。

- 環境潮濕及地面有積水
- 電鋸沒有接上地線
- 供電插座沒有裝上漏電斷路器(俗稱「水氣跳掣」)
- 電鋸漏電

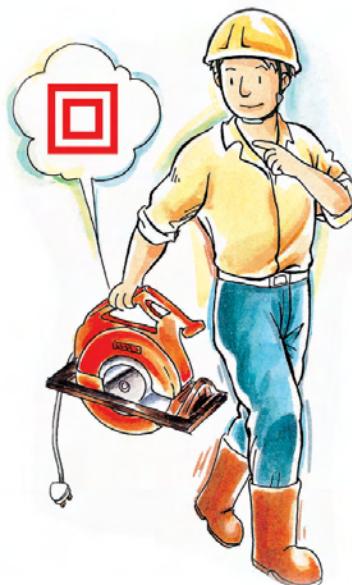
雙重絕緣的設備通常以「回」符號標明  
(見下圖)

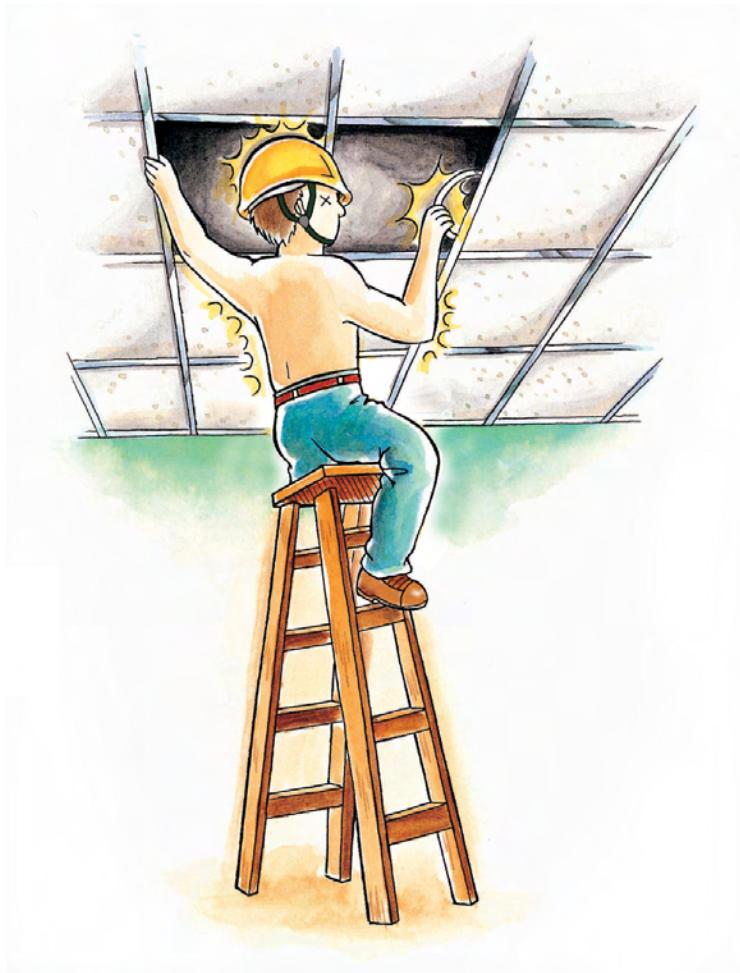
### 意外發生示意圖

電工要把裝設在假天花內的舊電線更換。他用右手把舊電線從喉通內拉出時，左手握着假天花的金屬支架。在拉線時，他右手觸及在附近一條絕緣體損壞了的電線，引至觸電。

- 沒有切斷電源進行工程
- 部分電線的絕緣體損壞

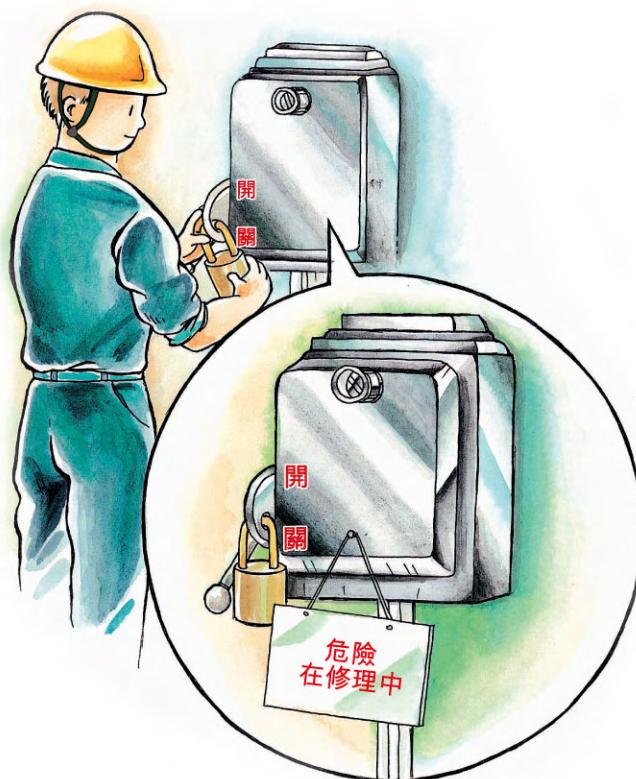
### 安全情況示意圖

- 關上電力總掣，加以上鎖，鎖匙由工程負責人保管，並掛上警告告示
