模

板

工

作

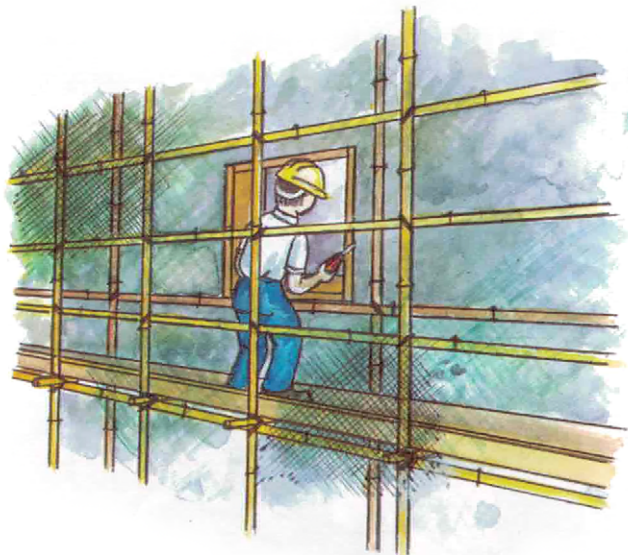
## 安全情況示意圖

- ◆ 使用設有穩固工作台的竹棚架工作
- ◆ 向管工報告工作地方不安全的情況

- ◆ 在缺乏維修保養的竹棚架上進行工作

- ◆ 為進行高空工作的工友，提供設有穩固工作台的竹棚架
- ◆ 定期檢查及維修竹棚架和工作台

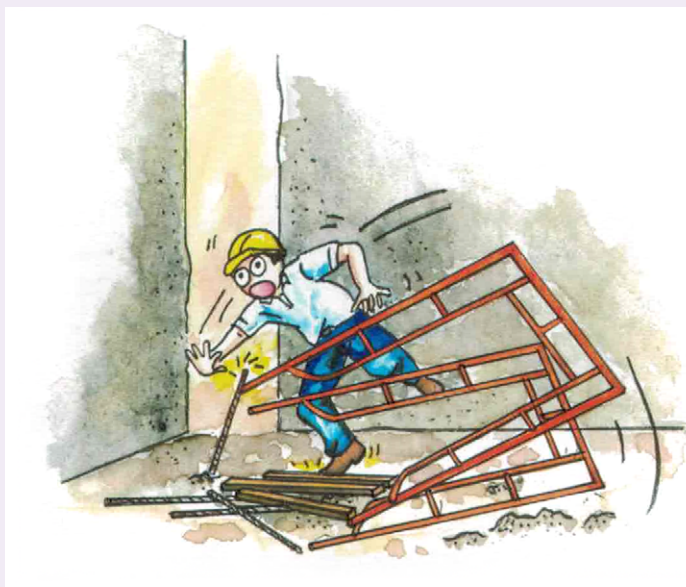
## 意外發生示意圖

一幢興建中大廈的 10 樓正進行扎鐵和模板工作。一名模板工友在 10 樓搬運兩個鐵架，預備搭建樓面模板的支架。搬運途中，他被地上雜物絆倒，引致頸部被樓面豎起的鋼筋插中受傷死亡。

- ◆ 搬運過重的物件
- ◆ 樓面棄置有建築廢料雜物
- ◆ 樓面豎起的鋼筋缺乏保護措施

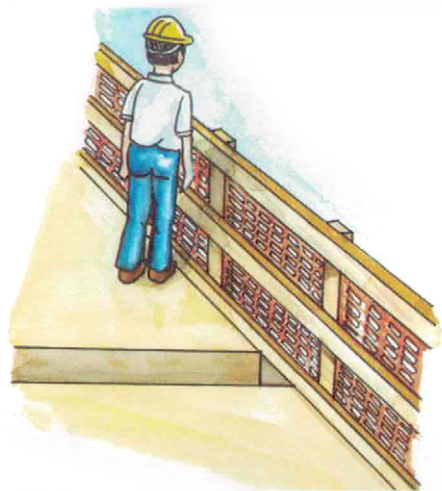
## 安全情況示意圖

- ◆ 在得到管工同意後才可拆去樓邊圍欄
- ◆ 在完成工作後，馬上通知管工，把圍欄裝回
- ◆ 向管工報告樓邊缺少圍欄的危險情況

- ◆ 擅自拆去保護樓邊的圍欄
- ◆ 在沒有圍欄保護的樓邊附近工作

- ◆ 提供安全穩固的樓邊圍欄
- ◆ 經常檢查樓邊圍欄，把損毀 / 被拆除的圍欄即時修妥 / 裝回
- ◆ 制訂安裝和拆除樓邊圍欄的程序
- ◆ 訓練及監督工友依安全程序工作
