## 地盤意外個案簡析系列 — 水電維修

雖然水電維修工作的規模一般都比較小，但它的風險卻不容忽視。因進行水電維修工作而引致工友從高處墮下、被高空墜下物件擊中或觸電做成的嚴重受傷，甚至死亡的意外都時有發生。不過，只要僱主和僱員採取足夠的安全措施，意外是可以避免的。

本小冊子分析一些常見意外個案的原因及提出相應的安全措施，希望有助工友、監管人員及負責人防止因水電維修所引致的意外，改善工作安全。

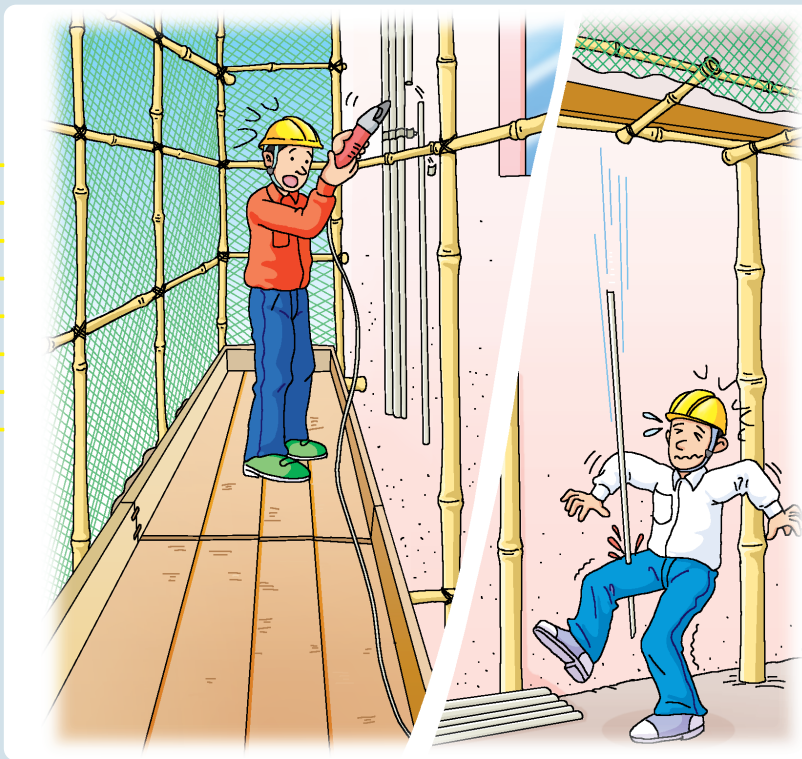
水喉工友在維修中的大廈外牆更換水喉管，他用手提電動鋸碟機將舊喉管逐截鋸斷，然後用滑輪和繩索將喉管吊落平台，由另一名工友搬走。在鋸喉管的過程中，一截喉管從外牆墮下，插中在平台的工友的大腿，引致他嚴重受傷。

- ◆ 外牆的舊喉碼日久失修，未能套住鋸斷了的喉管
- ◆ 鋸喉管前，未有先將喉管用繩索固定
- ◆ 平台的工友在拆除喉管的外牆下面等待

- ✓ 拆除喉管前，先檢查舊喉碼是否有損毀或鬆脫的情況
- ✓ 鋸喉管前，先將喉管用繩索固定

- ✗ 在進行拆除喉管的外牆下面等待或工作

- ◆ 制定一套拆除大廈外牆喉管的安全工作系統
- ◆ 為工友提供關於拆除大廈外牆的喉管的安全指引及訓練
- ◆ 把拆除喉管工作下面的地方以屏障圍封，並掛上警告牌
- ◆ 進行巡視及監察，確保工人遵守有關的安全工作程序

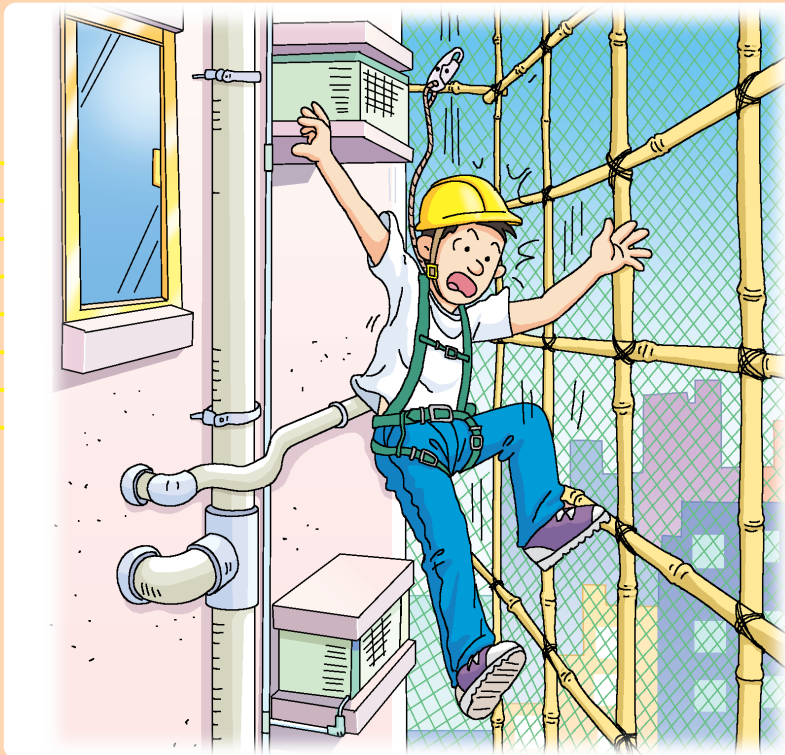
一座大廈的外牆需要維修，外牆搭建了單層棚架和設置了數條扣安全吊帶用的救生繩。一批水喉工人到外牆工作，他們利用棚架攀爬到工作地點。由於他們工作的那一邊外牆沒有救生繩，他們便將所配戴的安全吊帶扣在棚架的竹枝上然後工作。其中一名工友要轉換工作位置，他便將安全吊帶從棚架除下，然後在棚架上攀爬，期間失足墮下平台死亡。

- ◆ 在沒有工作台和上落通道的棚架上進行高處工作
- ◆ 沒有設置防止工人墮下的安全網
- ◆ 沒有提供可給安全吊帶持續地扣上的獨立救生繩或系穩物

- ✓ 在有適當工作台和上落通道的棚架上進行高處工作
- ✓ 向管工報告任何缺乏足夠安全措施的情況及提出意見

- ✗ 進行高處工作時將安全吊帶從獨立救生繩或繫穩物上除下

- ◆ 為進行外牆高處工作提供有工作台和上落通道的棚架
- ◆ 當在所有情況下都不可能提供工作台時，為工友提供防墮安全網、安全吊帶，以及繫安全吊帶的獨立救生繩或其它繫穩物
- ◆ 訓練及監管工友遵從安全的施工程序及安全措施

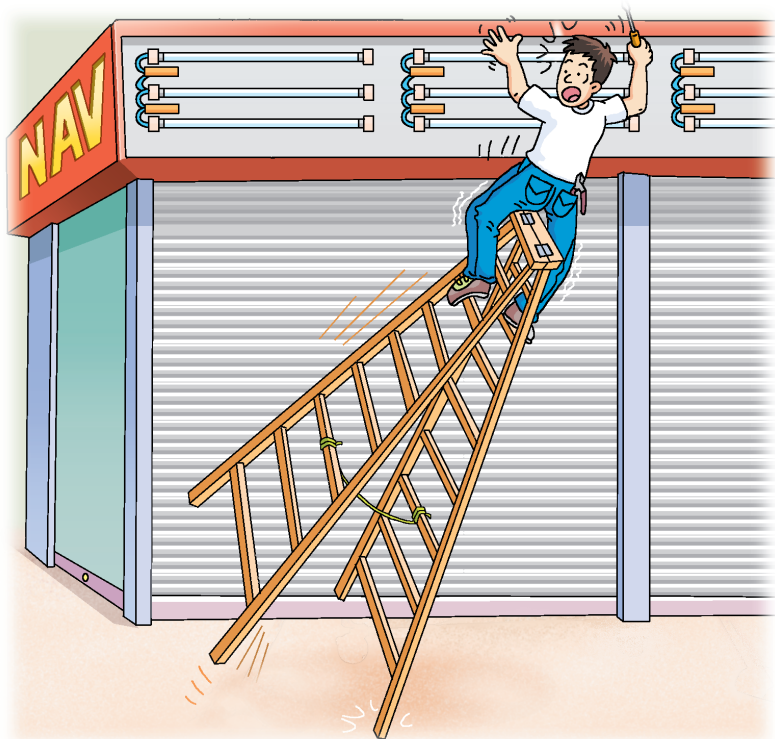
一名工友站在一張兩米半高的人字梯上接駁光管招牌的電線。工作時他兩手向梯旁伸展，但仍未能接觸到要接駁電線的位置，因此，他用雙腳夾住人字梯，用力控制梯子開合令它向橫移動，但梯子在移動時翻側，引致他墮下地面死亡。

- ◆ 沒有使用適當的工作台從事高處工作
- ◆ 在人字梯上令梯子開合移動到新的位置

- ✓ 使用適當的工作台從事高處工作
- ✓ 配戴附有Y型帽帶的安全帽，並扣好帽帶
- ✓ 向管工報告任何缺乏足夠安全措施的情況及提出意見

- ✗ 利用梯子進行高處工作
- ✗ 在梯子兩旁過度伸展身體
- ✗ 在梯子上利用雙腳夾著梯子來移動梯子的位置

- ◆ 為進行高處工作的工友提供安全的工作台
- ◆ 訓練和指示工友正確使用梯子

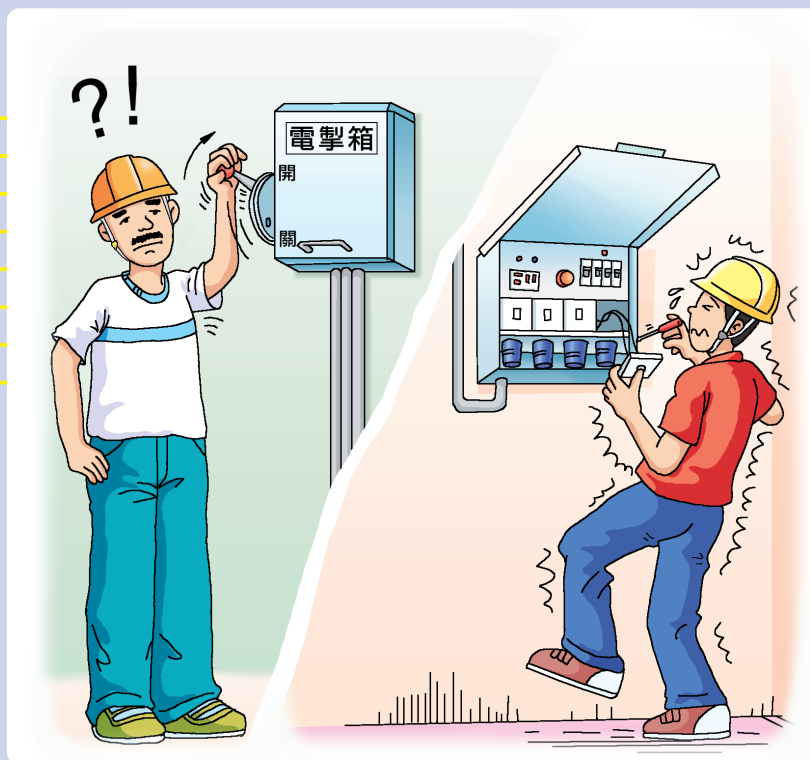
一名電工發覺照明系統失效，便將總掣關上和打開電掣分箱檢查。其間有工人將總掣開啟，令電工觸電死亡。

- ◆ 其他工友誤將關上了的總掣開啟接上電源

- ✓ 先得到管工的允許和作出了安全上的安排後，才開始電路檢查工作
- ✓ 關上總掣電源後，將總掣鎖上及張貼「危險—工作進行中」告示，以防止其他人干擾
- ✓ 在進行電路檢查工作前，先用電錶測試，確保電源已被切斷

- ✗ 在發現電掣被關上時，未先核實情況便立即將電掣開啟接上電源

- ◆ 制定安全工作制度，以確保電源已被切斷才進行電路檢查
- ◆ 為工友提供有關進行電力工程的安全指引及訓練
- ◆ 進行巡視及監察，確保工友遵從安全施工程序及措施

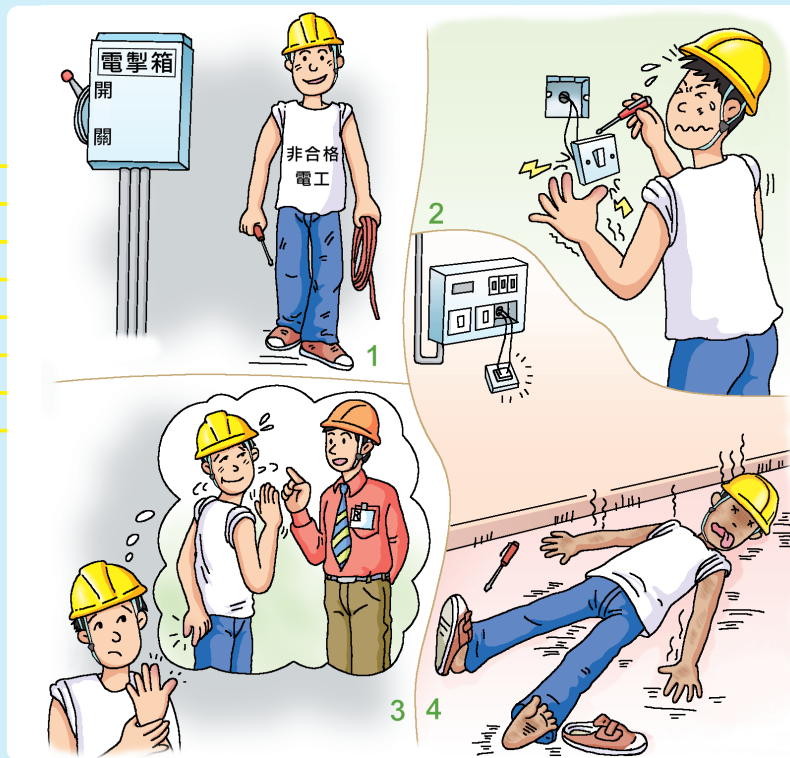
一名工友在裝修中的樓宇內進行照明系統的電力維修工程，當開啟其中一個電掣箱蓋時發生短路，令他的手部輕微灼傷。他沒有報告和調查短路的原因，便繼續在其它電掣箱工作。稍後，他在其中一個電掣箱觸電死亡。

- ◆ 沒有切斷電源便進行電力工程
- ◆ 由沒有接受過技術及安全訓練的工友進行電力工程

- ✓ 確實電源已被切斷後才進行電力工程
- ✓ 立即向僱主或管工報告在工作中所發生的意外事故

- ✗ 沒有受過訓練和適當資格便進行有關的電力工程

- ◆ 制定有關電力事故的報告、調查及緊急應變程式
- ◆ 制定安全工作制度，確保電源已被切斷後才進行電力工程
- ◆ 確保由合資格的工友進行有關的電力工程
- ◆ 為工友提供有關進行電力工程的安全指引及訓練
- ◆ 經常巡視及監察，確保工友遵從安全施工程序及措施
