風煤及電焊

本小冊子分析一些常見意外個案的成因及提出相應的安全措施，希望有助工友、監管人員及負責人防止因進行風煤及電焊工作而引致意外，改善工作安全。

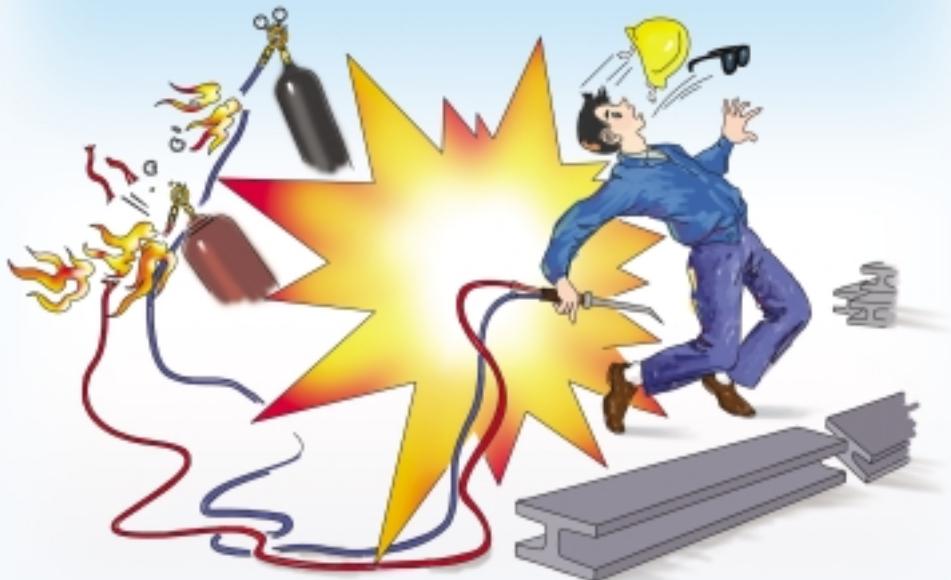
個案一

在建築地盤內，一名工友使用乙炔和氧氣（俗稱「風煤」）產生的火焰切割工字鐵時，吹管的火焰產生「回火」，並沿供氣喉管燒至氣瓶，引起爆炸，令工友受傷。

- 乙炔和氧氣在吹管內的氣壓不恰當，引致火焰「回火」
- 沒有安裝「防止回火安全掣」

- ✓ 在開始使用「風煤」前，檢查喉管及各項安全裝置，確保它們運作良好
- ✓ 恰當地調校乙炔和氧氣在吹管內的氣壓

- ✗ 使用沒有安裝「防止回火安全掣」的「風煤」設備

- 確保「風煤」設備安裝了「防止回火安全掣」及有關安全設備
- 經常檢查，確保「風煤」設備狀況良好；停用多天的「風煤」設備更應徹底檢查才可恢復使用
- 確保只由年滿18歲及持有有效証書的人進行「風煤」工作
- 確保所有工友遵從使用「風煤」的安全措施

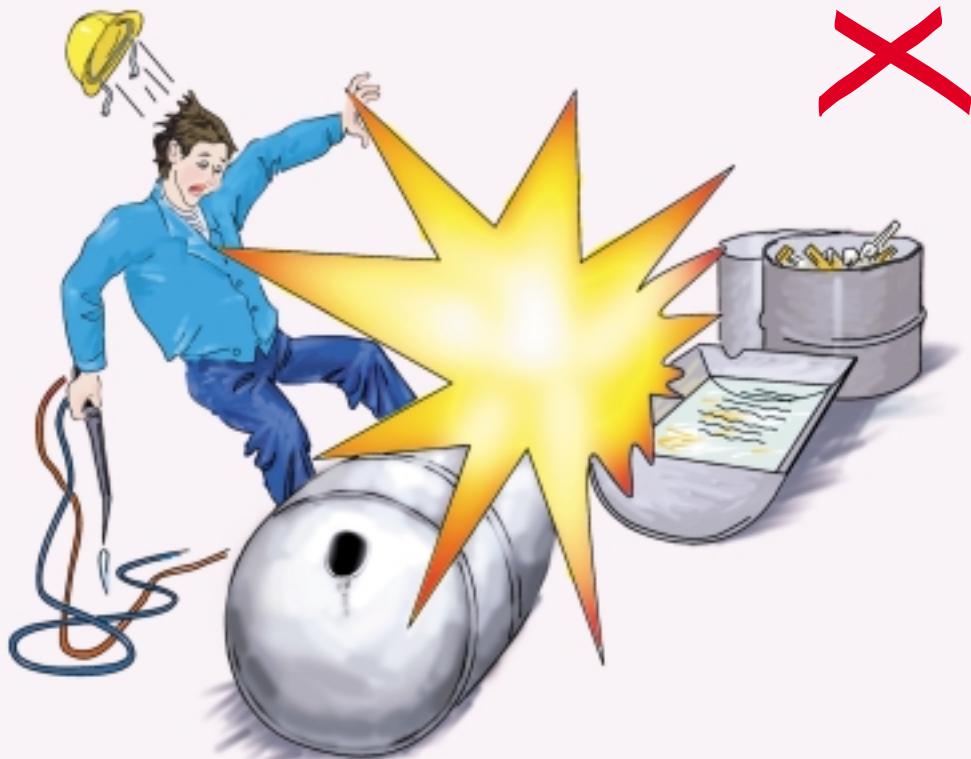
個案二

一名工友欲使用地盤內放置的一批空油桶作為盛水器皿。當他用「風煤」產生的火焰將桶身割開時，油桶突然發生爆炸，令他嚴重受傷。

- 油桶曾盛載石油產品，內有剩餘易燃物料的殘漬
- 「風煤」所產生的高熱，引致殘餘的易燃物料發生爆炸

- ✓ 先得到負責人的批准，才可將空油桶改裝為其他用途
- ✓ 先確定油桶內的易燃物料殘漬已被徹底清除才進行切割

- ✗ 未經批准便使用「風煤」切割空油桶

- 先清除油桶易燃物料的殘漬，才批准油桶作其他用途
- 就空油桶的用途張貼明確指示
- 確保只由年滿18歲及持有有效証書的人進行「風煤」工作
- 確保所有工友遵從有關使用空油桶的指示

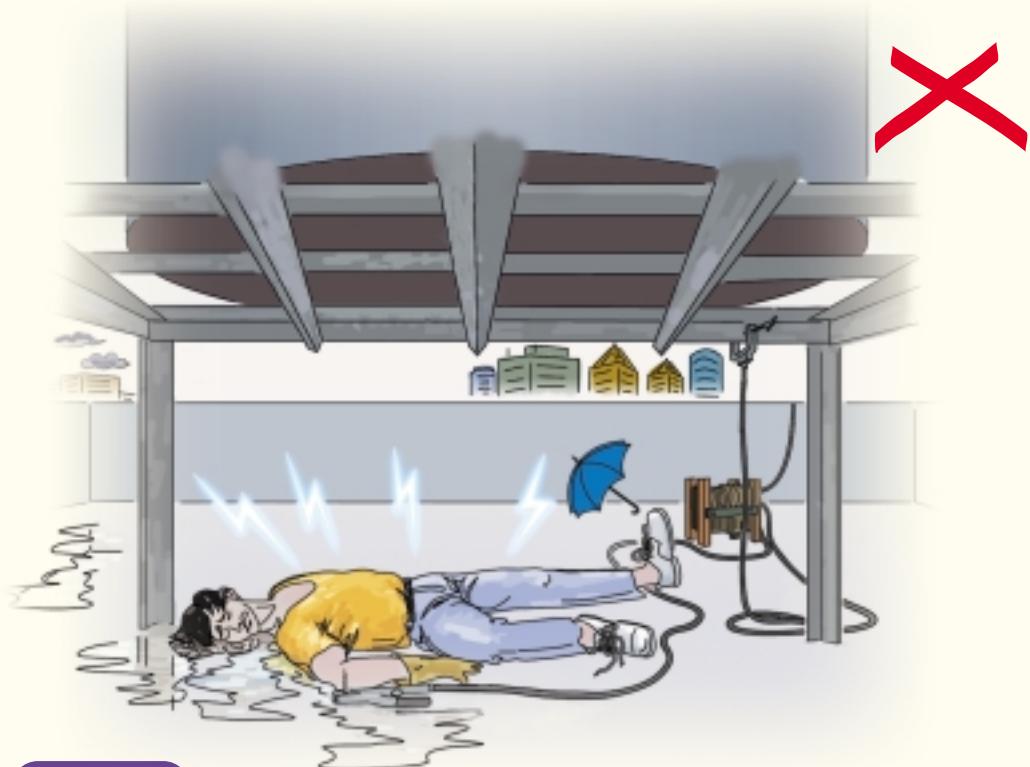
個案三

一名工友在學校的天台使用俗稱「木牛」的變壓器和電焊工具，焊接承托中央冷氣系統的金屬支架。在焊接過程中，該工友觸電死亡。

- 焊鉗的絕緣外層損壞，引致導電體外露
- 工作前曾下雨，而工友是蹲在積水的地面上進行焊接工作
- 工作時使用濕透的電焊手套

- ✓ 只用合乎安全標準的電焊工具進行電焊工作
- ✓ 使用適當而乾爽的個人防護裝備

- ✗ 在雨天進行戶外電焊工作
- ✗ 使用濕透的個人防護裝備

- 提供符合安全標準的電焊工具
- 避免在雨天進行戶外電焊工作
- 提供安全使用電焊工具的訓練予工友
- 提供合適的個人防護裝備予工友
- 進行巡查，確保工友依照安全程序使用電焊工具

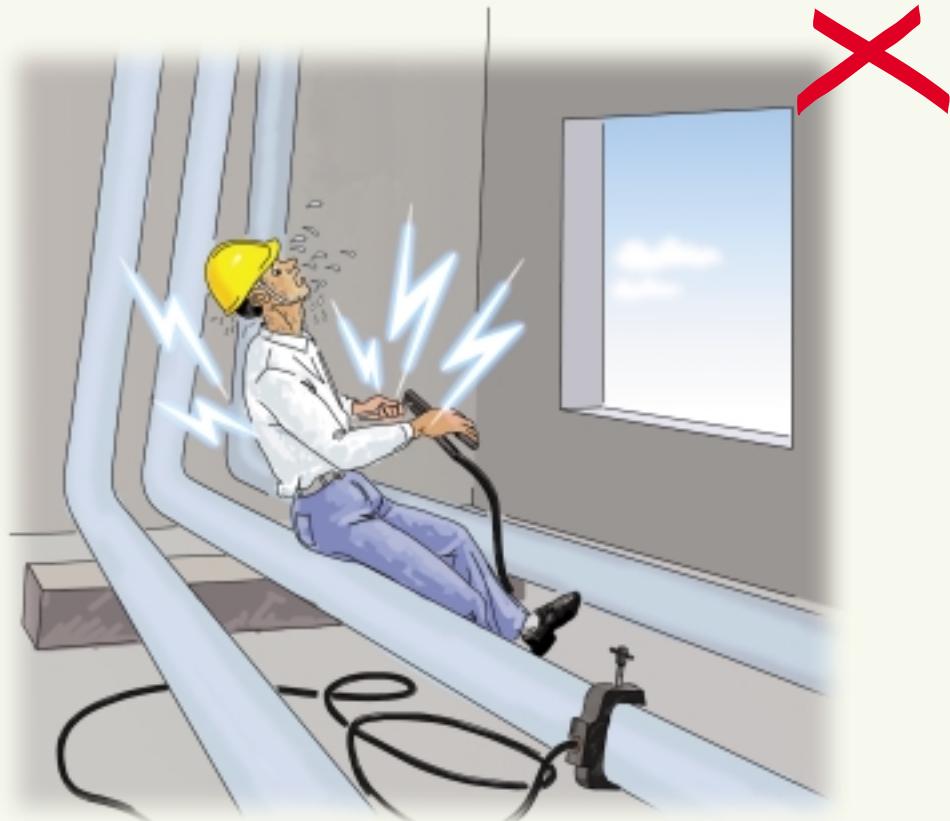
個案四

一名工友操作電焊機焊接中央冷氣系統的喉管，並處身在喉管間的空隙進行工作。當焊枝用完後，他更換新焊枝。期間，他的手誤觸焊鉗上露出的導電體，觸電死亡。

- 更換焊枝時，並未將電源關上
- 工作環境狹窄，工友的身體接觸到金屬喉管
- 工友並沒有戴上電焊手套

- ✓ 更換焊枝前，先把電源關上
- ✓ 使用合適的個人防護裝備

- ✗ 觸及焊鉗上露出的導電體

- 評估工作環境中的潛在危險，並制定安全使用電焊工具的措施
- 訓練工友有關使用電焊工具的安全措施
- 提供合適的個人防護裝備予工友

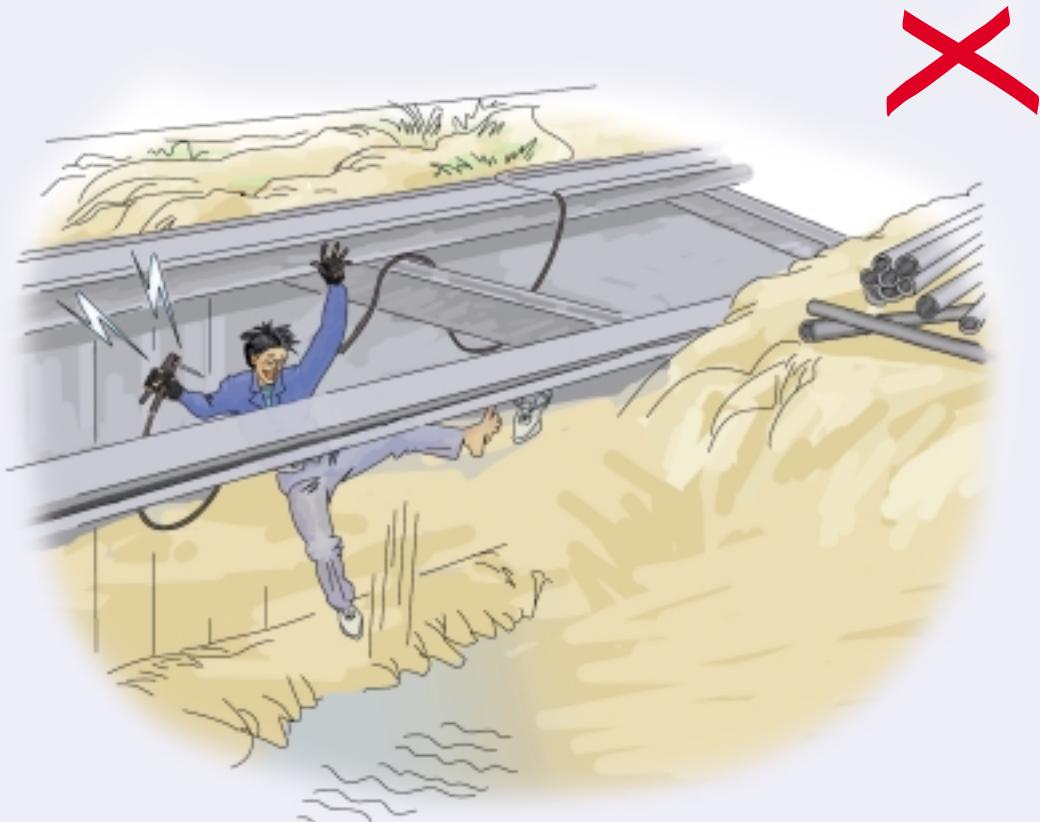
個案五

在一個位於填海區的工程地盤內，一名工友負責焊接支撐泥坑壁的工字鐵架。他站在鐵架的工字鐵上工作時，失足跌落坑底的積水中，因觸電死亡。

- 工友在狹窄的工字鐵上失去平衡掉進坑底
- 焊鉗的絕緣體事發前已破損，引致電力危險

- ✓ 工作前先檢查電焊工具的防止觸電措施是否妥善
- ✓ 在安全的工作台上進行工作
- ✓ 使用合適和完好的個人防護裝備

- ✗ 在狹窄的工字鐵上工作
- ✗ 使用絕緣體已破損的電焊工具

- 評估工作中引致人體下墜及觸電的危險因素，並採取適當的安全措施
- 提供安全的工作台及電焊工具予工友
- 提供合適和完好的個人防護裝備予工友
- 提供安全使用電焊工具的訓練予工友
